"Propuesta de programa de control de las condiciones de iluminación en el edificio principal de la sede central del Instituto sobre Alcoholismo y Farmacodependencia ubicado en San Pedro, San José, Costa Rica"

Proyecto de graduación para optar por el grado de Bachillerato en Ingeniería en Seguridad Laboral e Higiene Ambiental

Noviembre, 2017

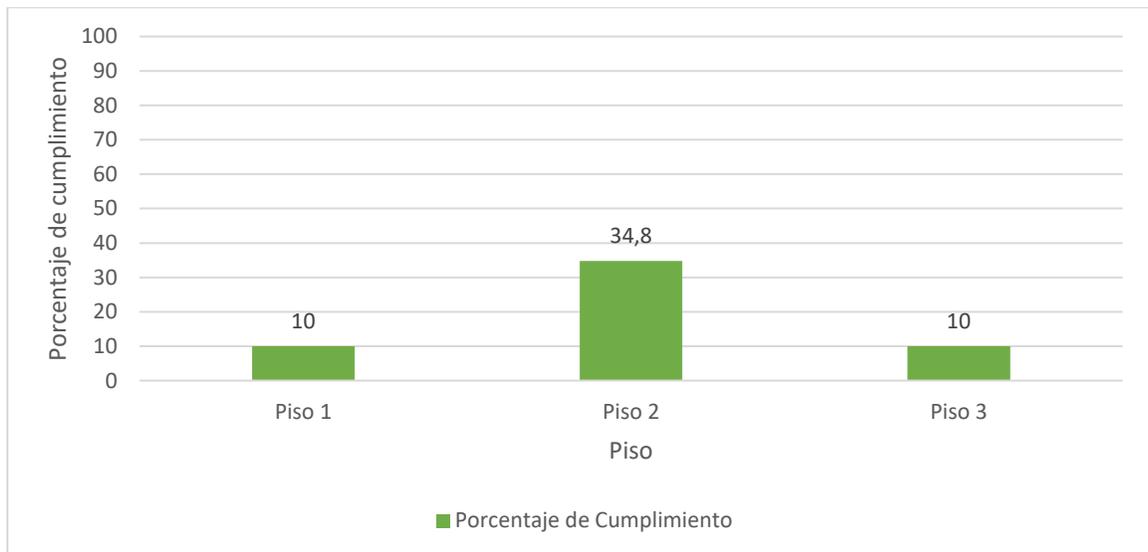
Gráfico IV- 1: Porcentaje de cumplimiento de los niveles de iluminancia mantenida por piso

En el gráfico IV-1 se muestra el porcentaje de cumplimiento de los niveles de iluminación por piso; en el piso 1 el porcentaje de cumplimiento de 10%, en el segundo nivel, de 34,8% y en el tercer piso, el porcentaje de cumplimiento es de 10%. A pesar de que los pisos 1 y 3

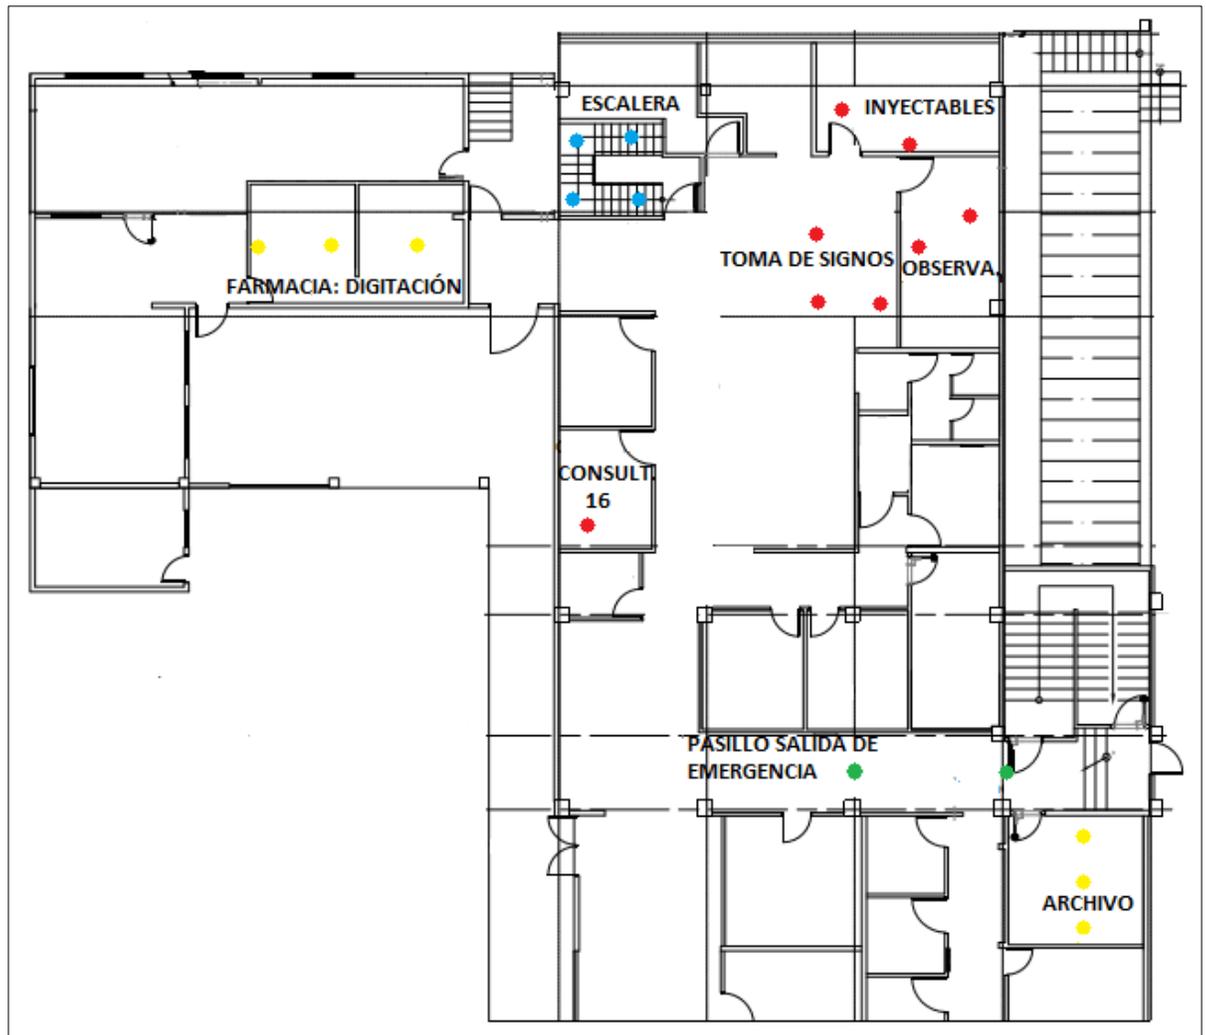
Figura IV- 1: Croquis de distribución de puntos de medición, piso 1.

La ubicación espacial de los puntos de medición del piso 1 se muestran la ilustración IV-1, mediante un croquis de distribución.

La distribución de puntos de medición que se observa en la ilustración anterior permite una mejor comprensión y visualización de los lugares por área, en los cuales se evaluaron los niveles de iluminación en el piso 1.

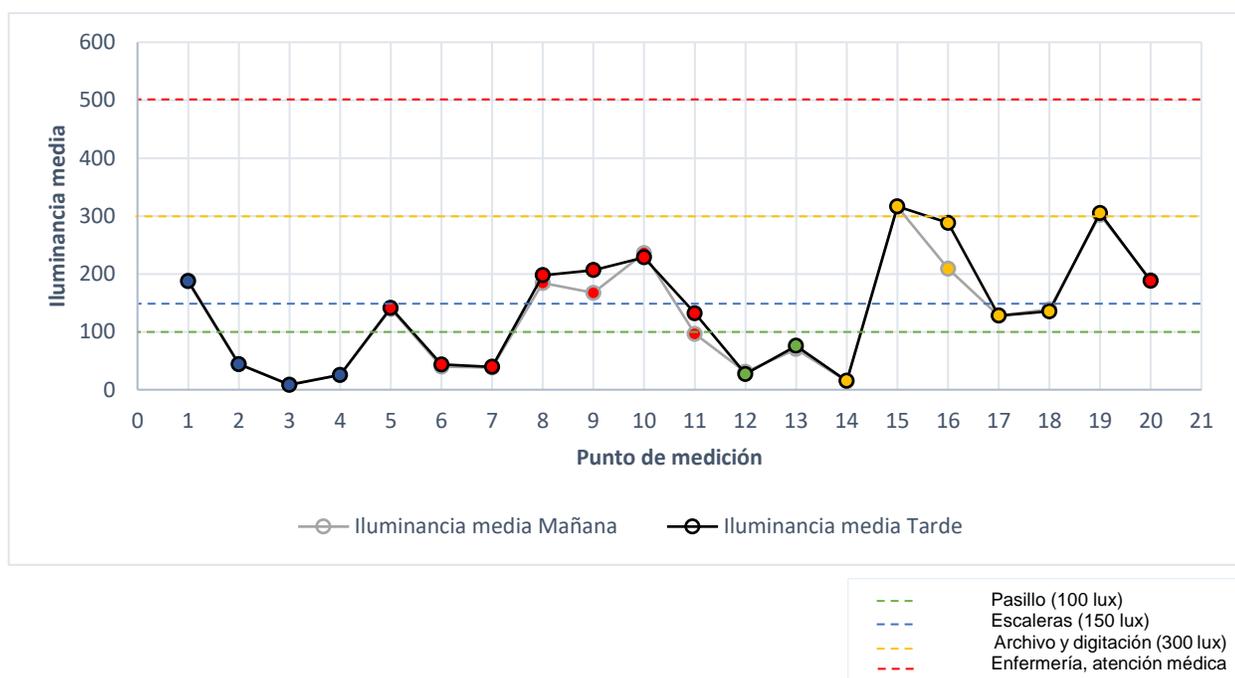
Figura IV- 2: Comparación iluminancia media por punto de medición, franjas horarias de la mañana y tarde, piso 1.

En el gráfico IV-2 el color cada punto se asocia al color de la línea punteada que también se encuentra en el gráfico, siendo esta línea el nivel de iluminancia media que debería alcanzar como mínimo el punto de medición para cumplir con la normativa nacional vigente en materia de iluminación en el trabajo. En el gráfico se hace una comparación de los patrones de medición de las dos franjas horarias contempladas, mañana y tarde. Se puede observar que los niveles de medición presentan poca variación entre los sets de mediciones, esto se debe al poco aporte de iluminación natural con la que cuentan los recintos de trabajo en el nivel 1 del edificio de la sede central del IAFA.

El incumplimiento en las áreas se debe principalmente al tipo de lámparas utilizadas y distribución actual de luminarias, también se da por aspectos relacionados con el mantenimiento preventivo y limpieza deficiente del sistema de iluminación. Por otra parte, el consultorio 3 no se pudo evaluar durante la tarde debido a que hubo atención de paciente durante este periodo.

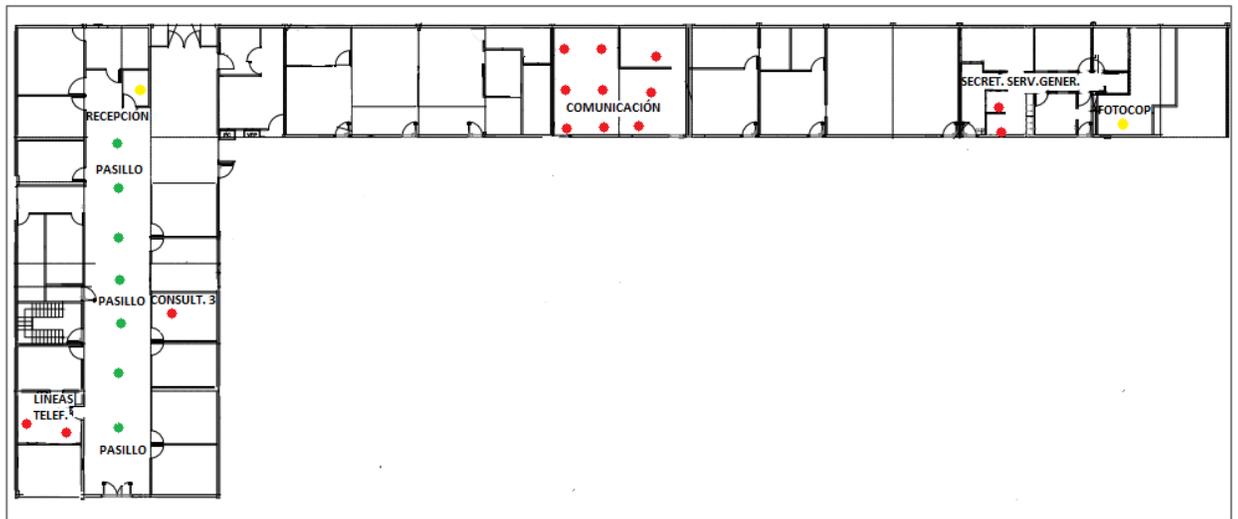
Figura IV- 3: Croquis de distribución de puntos de medición, piso 2.

La ubicación espacial de los puntos de medición del piso 2 se muestran la ilustración IV-2, mediante un croquis de distribución.

La distribución de puntos de medición que se observa en la ilustración anterior permite una mejor comprensión y visualización de los lugares por área, en los cuales se evaluaron los niveles de iluminación en el piso 2.

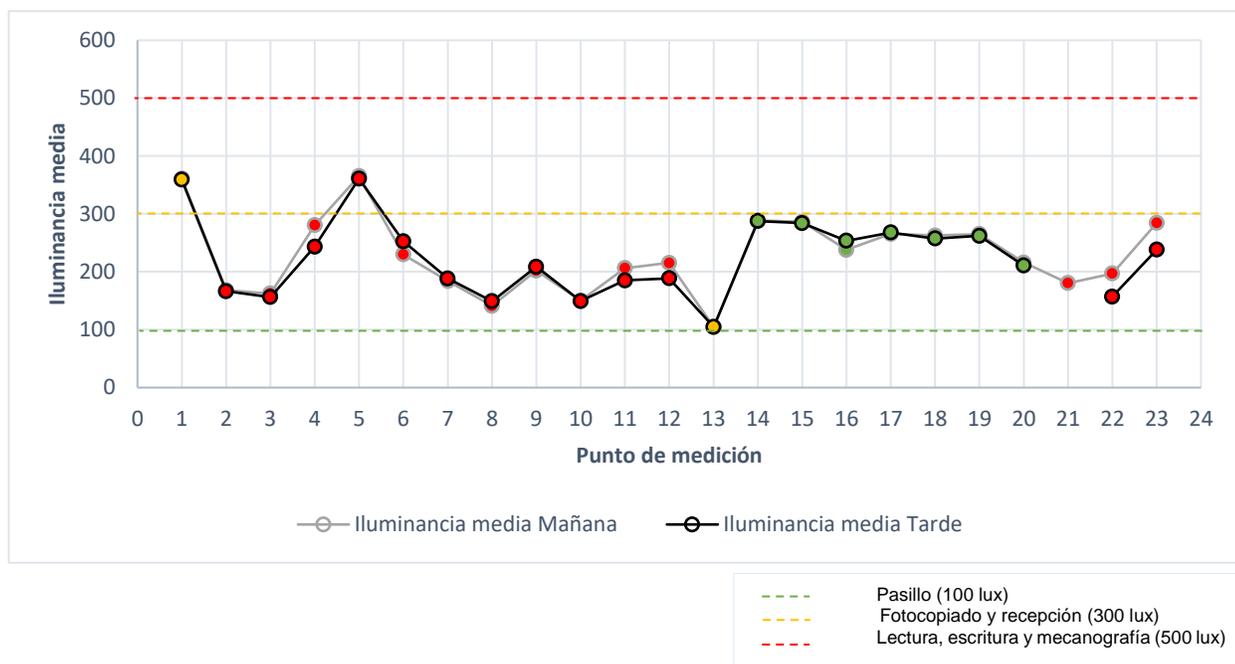
Figura IV- 4: Comparación iluminancia media por punto de medición, franjas horarias de la mañana y tarde, piso 2.

En el gráfico IV-3 el color cada punto se asocia al color de la línea punteada que también se encuentra en el gráfico, siendo esta línea el nivel de iluminancia media que debería alcanzar como mínimo el punto de medición para cumplir con la normativa nacional vigente en materia de iluminación en el trabajo. El gráfico IV-2 muestra la iluminancia media durante ambas franjas horarias, se determina que el patrón de medición es similar y estable entre franjas horarias. En el caso de los puntos 22 y 23, correspondientes al área de líneas telefónicas, la baja se debe las fluctuaciones de la luz natural que ingresa por una ventana que no cuenta con persianas.

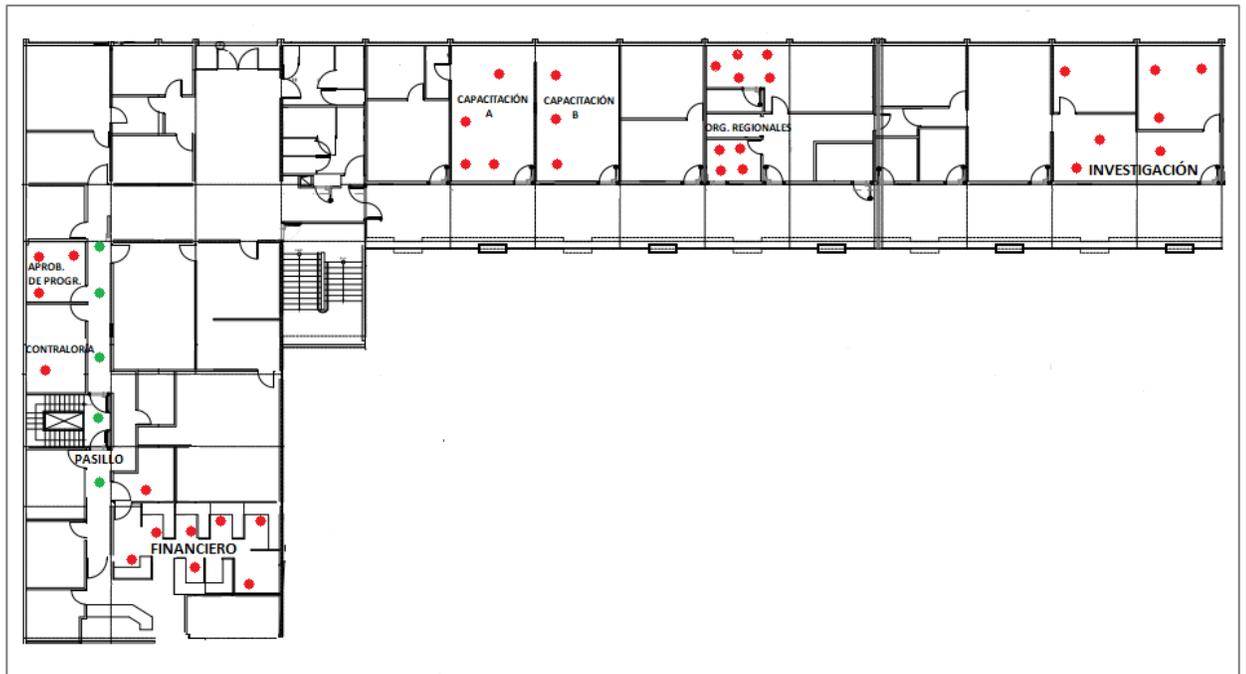
Figura IV- 5: Croquis de distribución de puntos de medición, piso 3.

La ubicación espacial de los puntos de medición del piso 3 se muestran la ilustración IV-3, mediante un croquis de distribución.

La distribución de puntos de medición que se observa en la ilustración anterior permite una mejor comprensión y visualización de los lugares por área, en los cuales se evaluaron los niveles de iluminación en el piso 3.

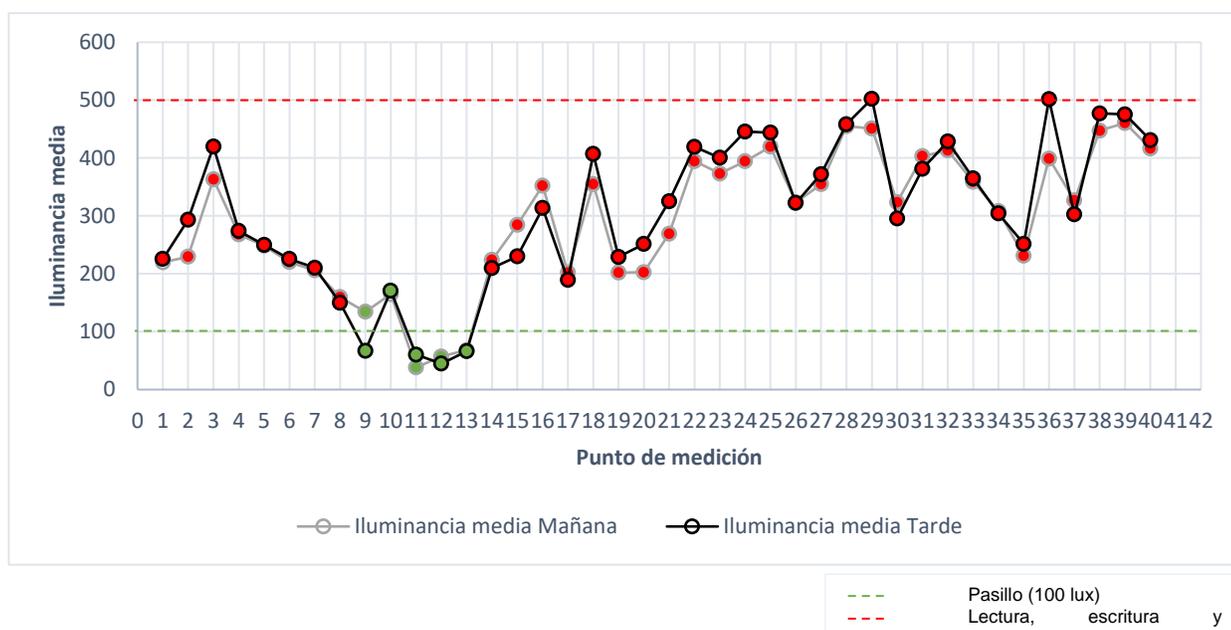
Figura IV- 6: Comparación iluminancia media por punto de medición, franjas horarias de la mañana y tarde, piso 3.

En el gráfico IV-4 el color cada punto se asocia al color de la línea punteada que también se encuentra en el gráfico, siendo esta línea el nivel de iluminancia media que debería alcanzar como mínimo el punto de medición para cumplir con la normativa nacional vigente en materia de iluminación en el trabajo. El gráfico IV-4 realiza una comparación entre los datos de iluminancia media obtenidos en la franja horaria en la mañana y de la tarde. Se muestra que el patrón es similar entre franjas, la variación de promedios entre franjas horarias se debe principalmente a las condiciones ambientales, las cuales varían constantemente.

Los puestos de trabajo en el piso 3 presentan bajos niveles de cumplimiento debido a factores tales como tipo de lámpara utilizada, distribución actual de luminarias y persianas cerradas que impiden la entrada de luz natural a los recintos, también se deben a las deficiencias que se encontraron relacionadas con el mantenimiento y limpieza que se le da actualmente al sistema de iluminación.

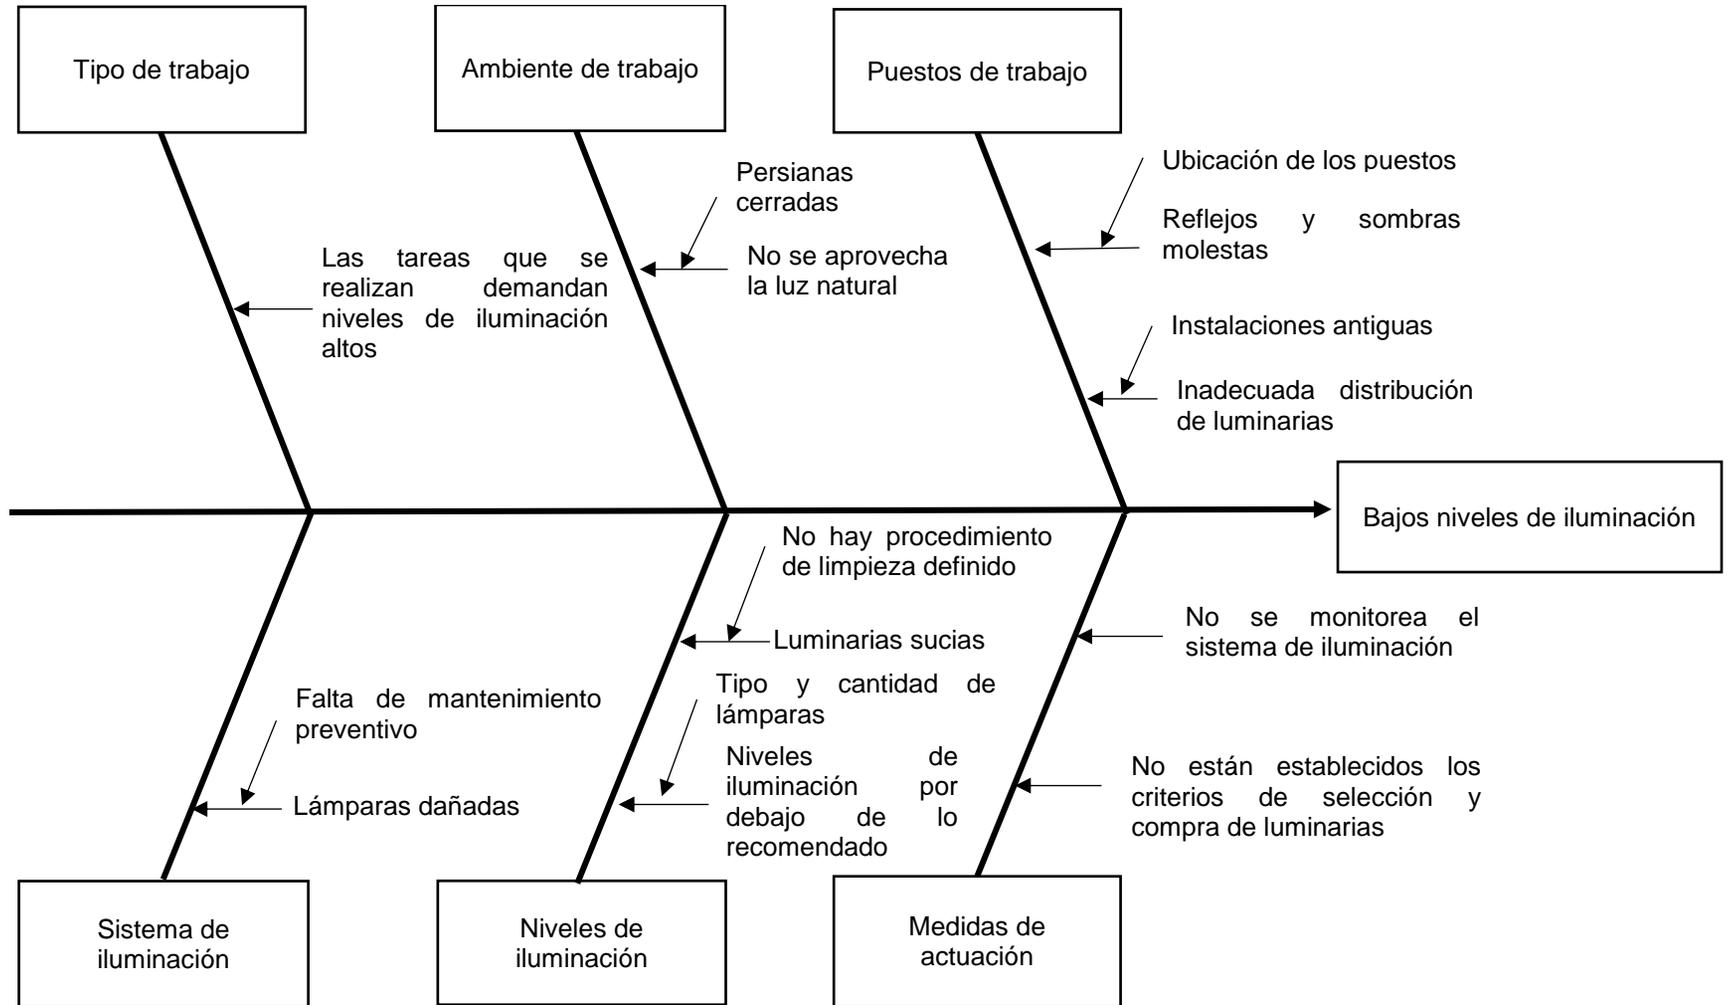
Figura IV- 9: Diagrama de causas.

El siguiente diagrama de causas permite apreciar con claridad las causas y sub causas de los bajos niveles de iluminación en el Instituto sobre Alcoholismo y Farmacodependencia.

En cuanto a los puestos de trabajo, en ciertos sitios en el IAFA, se presentan reflejos molestos debido principalmente a la ubicación espacial de los puestos de trabajo; respecto a las ventanas y puertas de los recintos, en estos casos, la luz incidente choca con las pantallas de visualización usadas a diario por los trabajadores y se refleja de forma directa en los ojos del trabajador. En cuanto a las sombras estas se deben también a la ubicación del puesto, pero en este caso respecto a las luminarias, ya que estas no se encuentran distribuidas de acuerdo con las necesidades luminosas de cada puesto de trabajo, debido a la antigüedad del edificio administrativo del IAFA.

La deficiencia existente en cuanto a distribución de luminarias en las áreas se debe a la antigüedad de las instalaciones, ya que este edificio antes de albergar al Instituto sobre Alcoholismo y Farmacodependencia era un colegio; el diseño de este edificio en su momento fue pensado para un centro educativo y al cambiarse la ocupación no se rediseñaron las instalaciones, únicamente se generaron divisiones de aulas y otras áreas en oficinas y recintos más pequeños, sin tomar en cuenta la distribución de luminarias.

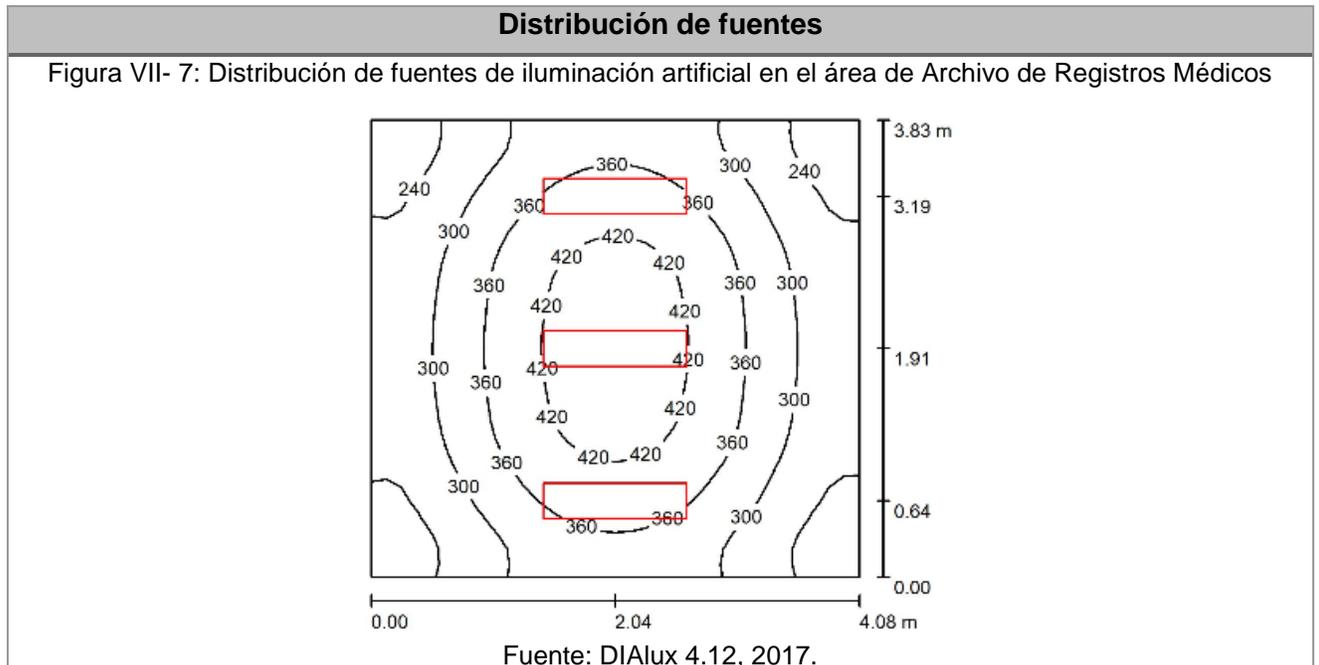
Cuadro VII- 13: Ficha de diseño para el área de Archivo de Registros Médicos

Especificaciones fotométricas de área

E_m (lux)	330
E_{min} / E_m	0,592
