**Diagnóstico general y propuestas técnicas de mejoras respecto a la geometría horizontal, el drenaje transversal, el señalamiento vial y posibles ampliaciones para la ruta 10 (Paraíso-Naranjo)**

Este documento reúne las pautas técnicas necesarias para realizar un diagnóstico general del estado de la geometría horizontal, del manejo de aguas y del señalamiento vial de la ruta 10 (Paraíso-Naranjo) para realizar las propuestas técnicas de mejoras correspondientes.

Proyecto final de graduación para optar por el grado de  
Licenciatura en Ingeniería en Construcción

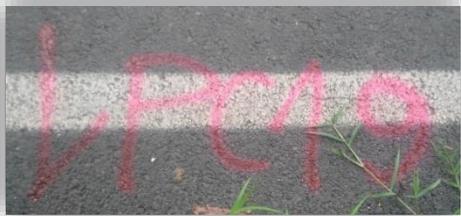
Figura 17. Punto de control 19. (Fuente: Elaboración propia.)

Los puntos de control son secciones de control, que se documentaron a cada kilómetro. En cada punto de control, se marcó una señal en la superficie de rodamiento con pintura en aerosol, como se muestra en la figura 17.

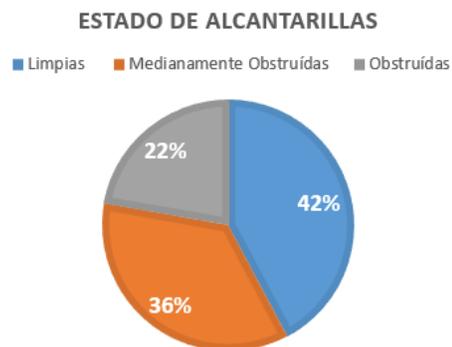
**Gráfico 1.** Estado de las alcantarillas.  
(Fuente: Elaboración propia)

Como se puede observar en el gráfico 1, un 22% de las alcantarillas se encuentran obstruidas, un 36% medianamente obstruidas, y un 42% limpias. A manera de observación, un total de 5 alcantarillas, lo que representa el 11% de las alcantarillas presenta una tubería u otro elemento no deseado atravesándolas de lado a lado, lo que representa una obstrucción.

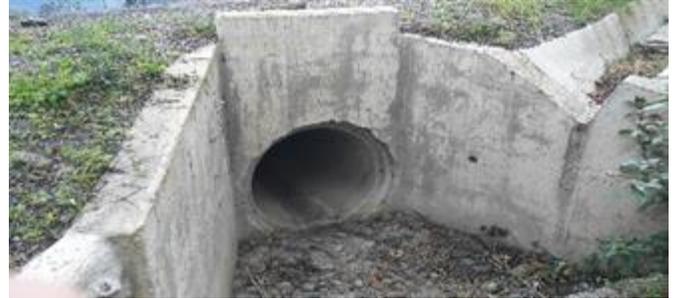
**Figura 31.** Alcantarilla A-37  
(Fuente: Propia)

Como necesidad prioritaria se requiere en general de una limpieza manual para remover todo tipo de materiales que se encuentren obstruyendo las alcantarillas. Debe de limpiarse los cauces de entrada y salida existentes dentro del derecho de vía de la carretera y hasta una longitud de 50 metros dentro de cauces naturales aguas arriba y aguas debajo de la obra. Si las alcantarillas se encuentran enterradas, deben excavarlas para darles la forma original. La alcantarilla A-37 de la ruta en estudio, es un ejemplo claro de las condiciones ideales, y deseables de una alcantarilla, según las especificaciones y recomendaciones de distintos manuales. A continuación, se muestra la figura 31, la alcantarilla A-37:

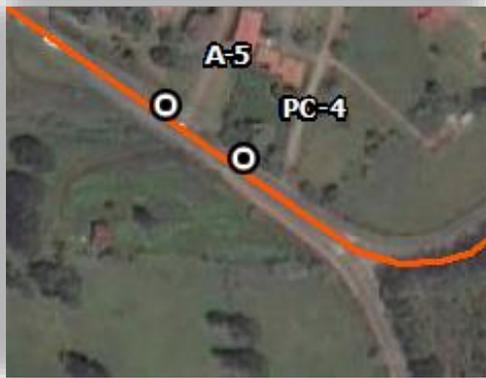
**Figura 35.** Punto: Alcantarilla A-5  
(Fuente: Propia)

Como resultado del uso de ArcGis para visualizar la información recopilada en los inventarios, se obtiene la capacidad para desplegar la información requerida de un elemento determinado (alcantarilla, parada de autobús, y punto de control) en pantalla, con sólo seleccionar el punto que representa el elemento de interés. En la siguiente figura 35, se muestra la ubicación de la alcantarilla A-5:

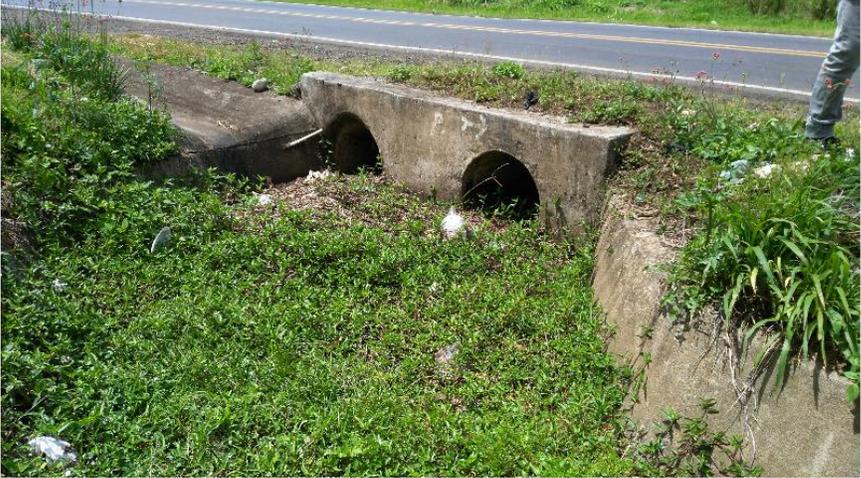
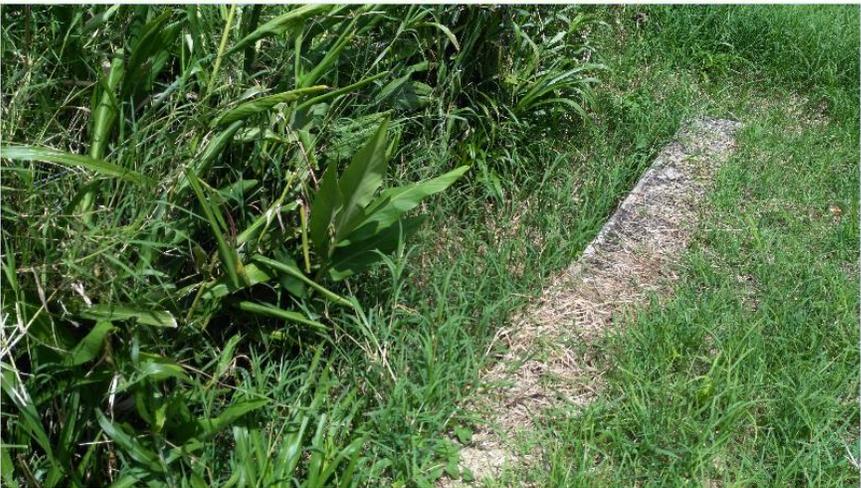
Fotografía	<Null>
Alcantarilla	A-5
Tipo	Hormigón Circular
Sección	Doble
Dimensiones o Diámetro	0,60
Longitud	15,30
Estado	Obstruída
Cabezales	
Delantales	No verificable
Observaciones	Gran densidad de vegetación. La salida está enterrada, la estructura aparenta estar en buen estado.
Recomendaciones	Requiere de limpieza
Condición	No aceptable

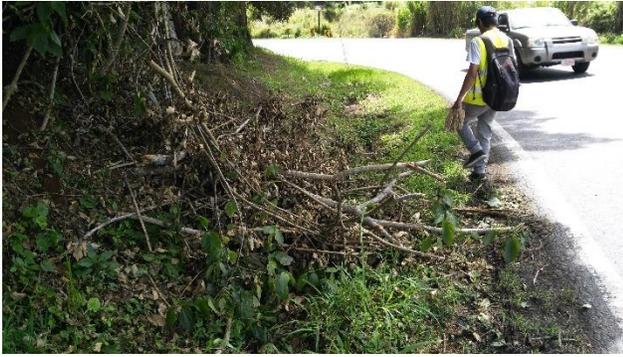
De manera general, las cunetas conformadas en tierra se encuentran con obstrucciones (ramas secas), depósitos de sedimentos, y socavación. Muestra de esto son las figuras 37, 38 y 39, mostradas a continuación:

**Figura 37.** Cuneta conformada en tierra con obstrucciones. (Fuente: Propia)

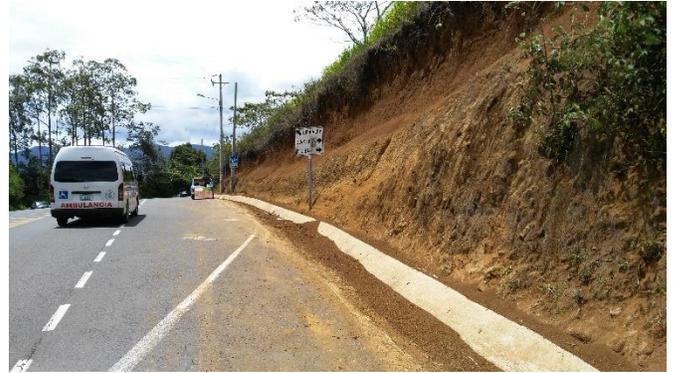
**Figura 40.** Cuneta conformada en concreto con depósito de sedimentos. (Fuente: Propia)

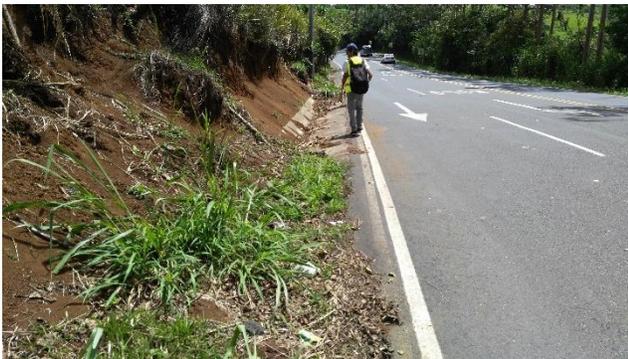
**Figura 38.** Cuneta conformada en tierra con depósito de sedimentos y vegetación. (Fuente: Propia)

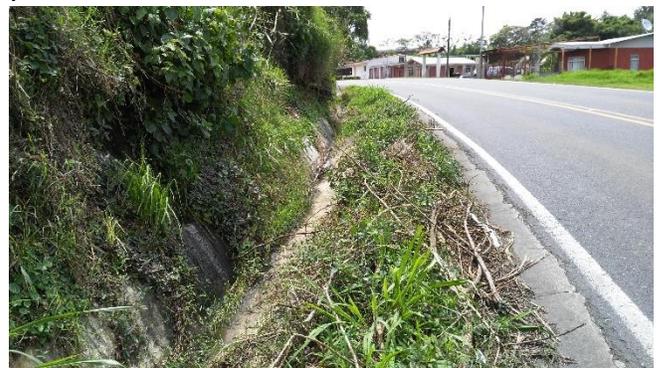
**Figura 41.** Cuneta conformada en concreto con depósito de sedimentos y vegetación. (Fuente: Propia)

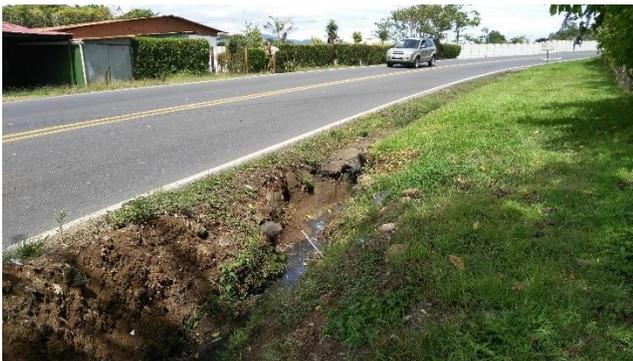
**Figura 39.** Cuneta conformada en tierra con socavación. (Fuente: Propia)

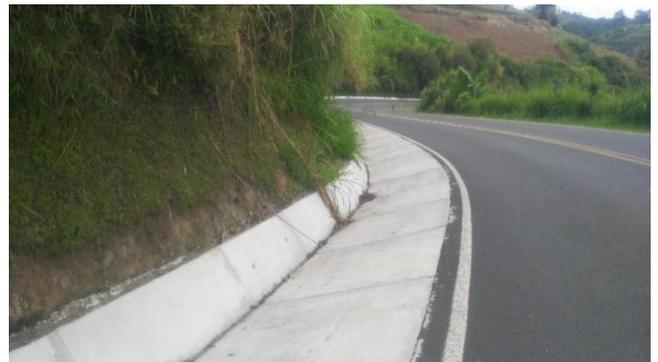
Existe un tramo de cuneta de concreto de 1,6 km, entre el PC-16 y el PC-17, la cual se encuentra en perfectas condiciones, limpia y en buen estado, y se muestra la siguiente figura 42.

**Figura 42.** Cuneta conformada en concreto nueva y en perfectas condiciones. (Fuente: Propia)

Las cunetas deben de estar siempre limpias y sin roturas. La forma de revisión es una inspección visual semanal. La tolerancia es que no se permiten obstrucciones por más de 24 horas, la reparación de roturas debe de hacerse en menos de 7 días. Puede observarse la figura anterior, la figura 42, es un ejemplo de cómo deben lucir las cunetas de concreto en todo momento.

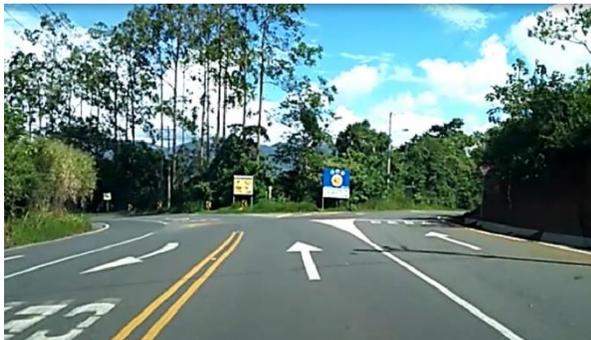
**Figura 43.** Demarcación en desviación de la ruta.  
(Fuente: Propia)

En esta figura es posible apreciar la demarcación en una salida de la ruta.

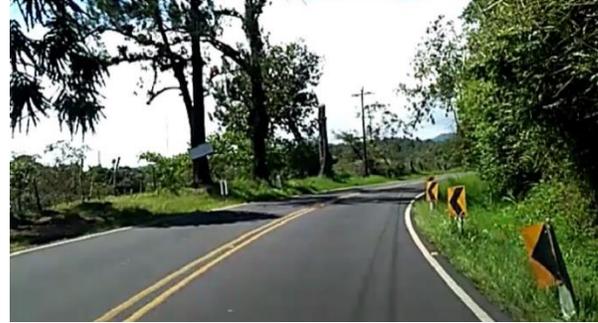
**Figura 44.** Demarcación y señalización en curva.  
(Fuente: Propia)

Nótese el rótulo en la esquina inferior derecha, el cual se encuentra dañado.

Los daños menores en las señales, tales como deformaciones, marcas de piedra o menores que no perjudiquen la legibilidad y puedan ser arreglados en el lugar, se pueden reparar sin mover la señal de su soporte.

Otra recomendación es dar mantenimiento a las señales de tránsito de toda la ruta, en cuanto a limpieza y reparación. Se recomienda también utilizar equipos de medición del estado de la demarcación como reflectómetros, para determinar su nivel de deterioro.

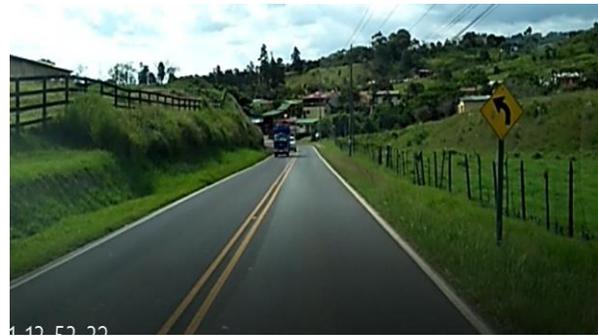
**Figura 45.** Demarcación y señalización en recta.  
(Fuente: Propia)

Dispositivo de señalización vertical, del tipo restrictivo.

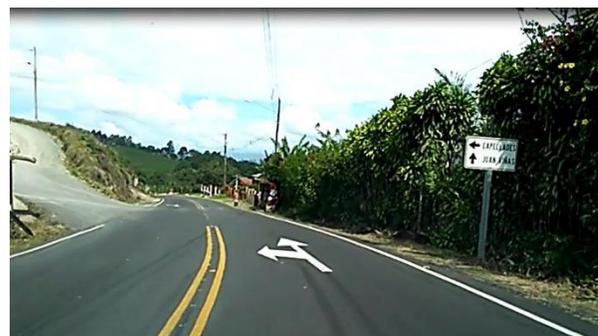
**Figura 46.** Señal informativa.  
(Fuente: Propia)

Dispositivo de señalización vertical del tipo informativo.

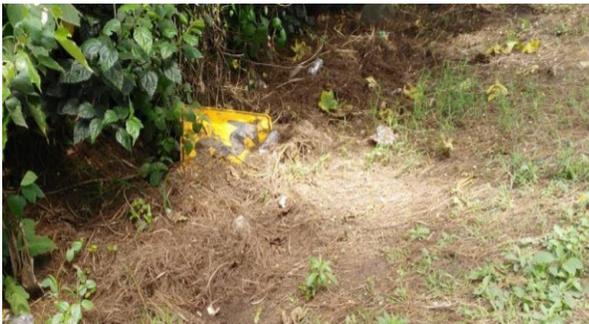
**Figura 48.** Señal dañada y fuera de posición. (Fuente: Propia)

Señal restrictiva perdida entre la maleza.

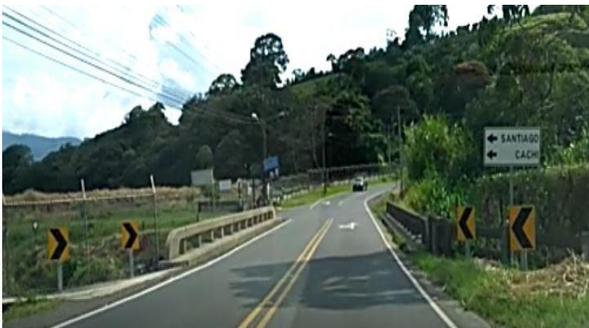
**Figura 49.** Señalización vertical en puente Birris. (Fuente: Propia)

Puente del río Birris, cuyas barandas de concreto no se encuentran pintadas en amarillo. Ni se cuenta con la señalización horizontal y vertical que proporcione información acerca de la cercanía al puente, tipo de cargas y dimensiones, dando cumplimiento a lo establecido en el Manual Centroamericano de Dispositivos Uniformes para el Control del Tránsito. (Secretaría de Integración Económica Centroamericana (SIECA), 2010)

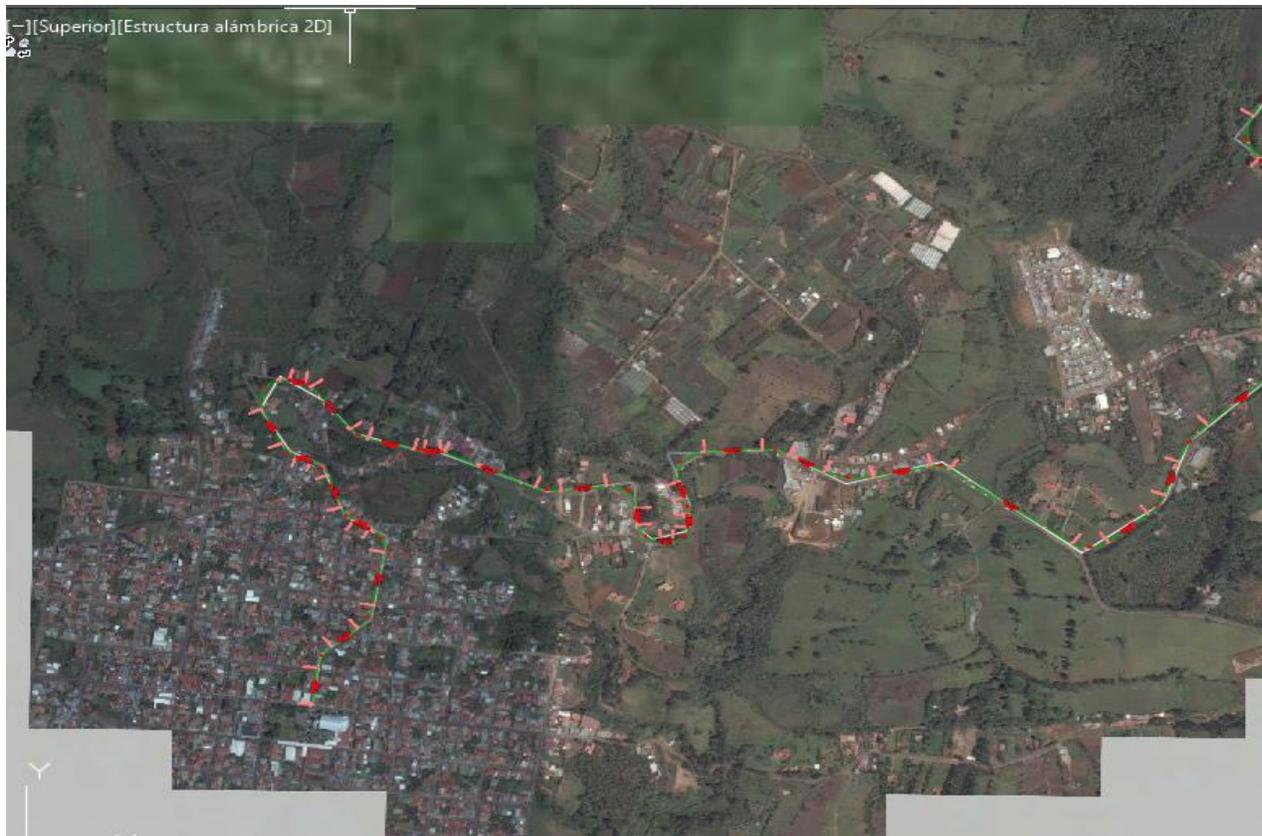
**Figura 52.** Modelo del alineamiento horizontal de la carretera. (Fuente: AutoCAD Civil 3D)

Seguidamente se muestra el modelo del alineamiento de la carretera mostrado en la figura 52:

Quando se modela el alineamiento horizontal de la carretera, se puede obtener cuadros con información acerca de todos los parámetros geométricos de las curvas. Es posible exportar toda la información de interés a una hoja Excel. En Anexo VI, se muestra un recorte de la tabla que se exportó a Excel, con información de las curvas (radio de giro, longitud, posicionamiento global).

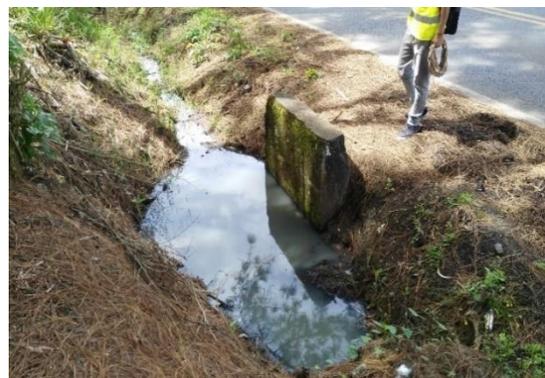
Se identifica deficiencias en el sistema de evacuación de aguas transversal a la vía. Tal como se muestra en la sección de resultados, de un total de 45 alcantarillas transversales a la ruta, un 42% de las alcantarillas se encuentran en condición no aceptable. Dentro de los casos típicos que se encuentran a lo largo de la sección, se puede seleccionar como ejemplo de alcantarillas en mal estado la alcantarilla A-2, A-5, A-15, las cuales se muestran en las figuras 53, 54 y 55 a continuación:

**Figura 53.** Entrada obstruida de Alcantarilla A-2  
(Fuente: Propia)

En las figuras 53, 54 y 55, se pueden observar ejemplos de lo que no es aceptable en el estado de las alcantarillas en una carretera. Es requerido mantener las alcantarillas permanentemente libres de obstrucciones, y los elementos de protección deben estar en buen estado, es decir, sin grietas, roturas, desgastes y sin exposición del acero. Puntualmente, se debe reconstruir los cabezales, los aletones, los delantales, y acatar todas las recomendaciones puntuales mostradas en el apéndice IV. Informe del Estado de las Alcantarillas de la ruta 10 (Paraíso-Naranjo).

El objetivo es mantener el drenaje transversal en óptimas condiciones para evitar el deterioro de la infraestructura vial. Dentro de las tareas se incluye el uso del sistema de información geográfica ArcGis como plataforma de gestión de datos, conservar un historial de las actividades realizadas, y actualizar la información periódicamente, como mínimo, de manera anual. La entrega principal son los informes de estado de las estructuras de drenaje, y de su estado de limpieza y funcionamiento, con lo que se pueda crear planes de mantenimiento rutinario y periódico, a cuál se le deberá dar el debido seguimiento.

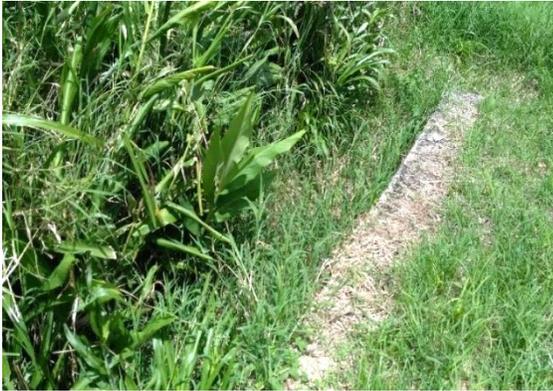
**Figura 54.** Salida enterrada de Alcantarilla A-5.  
(Fuente: Propia)

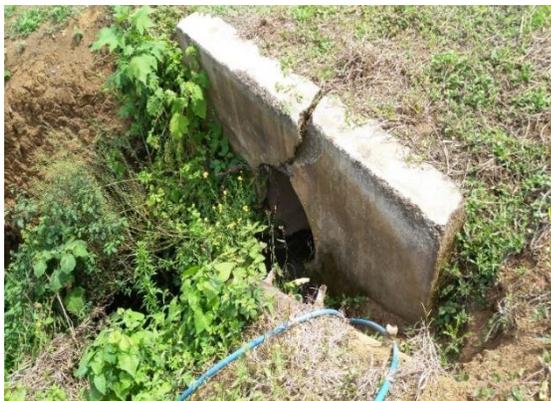
**Figura 55.** Salida de Alcantarilla A-15.  
(Fuente: Propia)

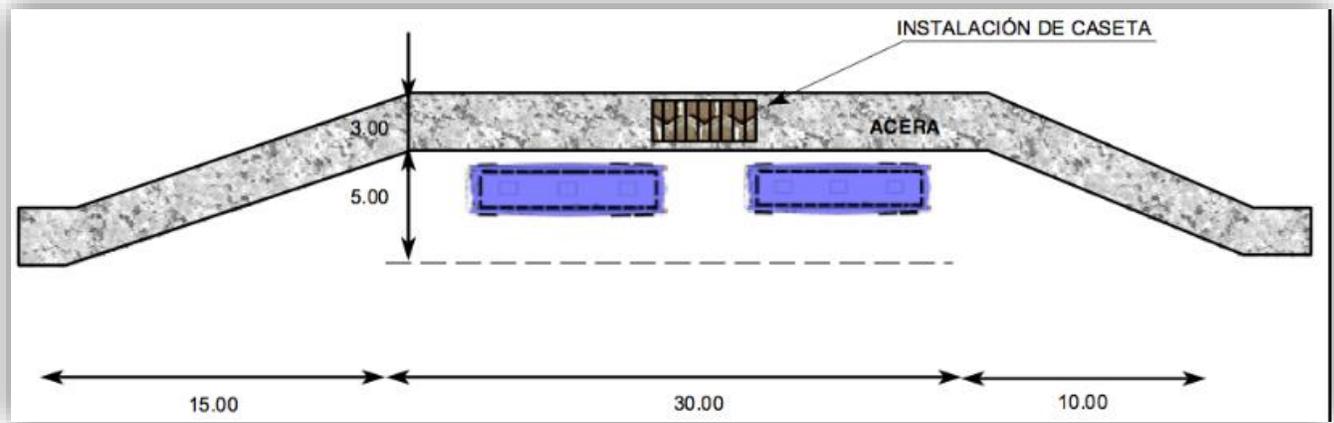
Figura 56. Bahía para autobús con carriles de aceleración desaceleración (Fuente: SIECA 2011)

Principalmente para evitar conflictos entre la corriente de tránsito principal, se propone la construcción de bahías de autobús, con carriles de aceleración y desaceleración. Tanto como por brindar a las personas seguridad y mayor comodidad, y para mejorar el nivel funcional de la ruta, evitando las constantes paradas e interrupciones en el flujo del tránsito, se propone la construcción de bahías de autobús cada 10 km, o donde sea requerido según un estudio de demanda, o la construcción de una plataforma que provea una luz de 5m de manera que les permita a los demás vehículos un adelantamiento seguro.

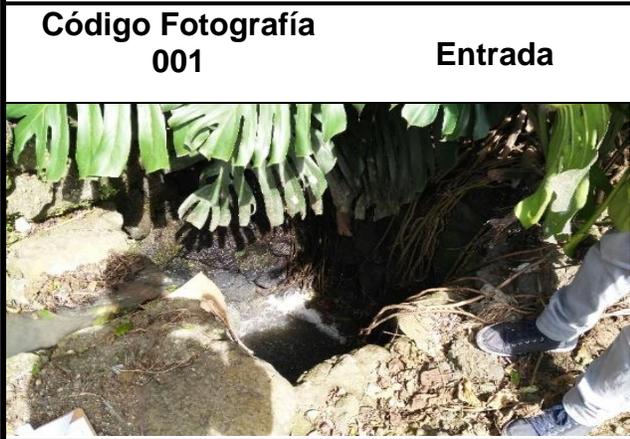
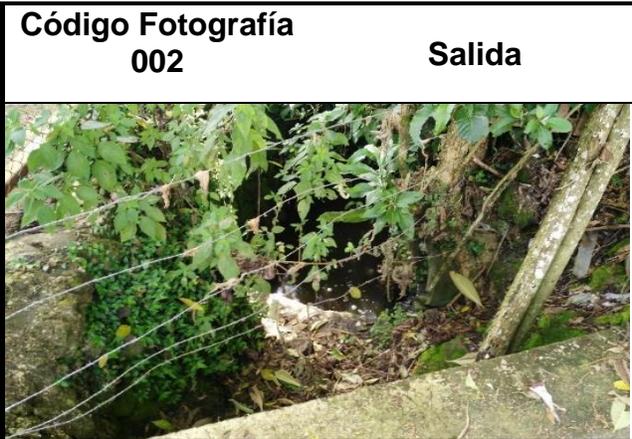
**Alcantarilla A-1 / Condición: Aceptable**

Alcantarilla	A-1
Tipo	Hormigón Circular
Sección	Sencilla
Dimensiones o Diámetro	0,60
Longitud	17,00
Estado	Medianamente Obstruida
Cabezales	
Delantales	No posee

**Observaciones/Recomendaciones:**  
 No tiene acceso al lado de la salida; está al otro lado de la cerca de propiedad privada. No es posible observar condición de cabezales. La entrada no requiere cabezales. Caen aguas grises de urbanizaciones.  
 Requiere de limpieza.

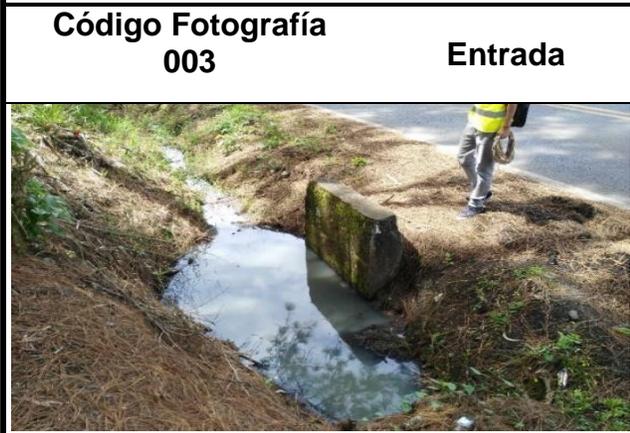
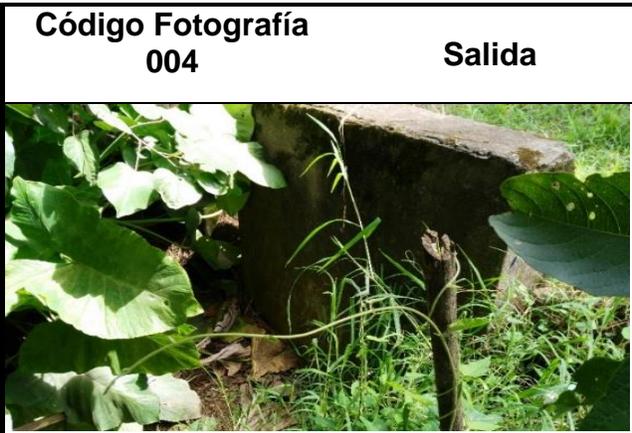
**Alcantarilla A-2 / Condición: No Aceptable**

Tipo	Hormigón Circular
Sección	Sencilla
Dimensiones o Diámetro	-
Longitud	9,00
Estado	Obstruida
Cabezales	
Delantales	No verificable

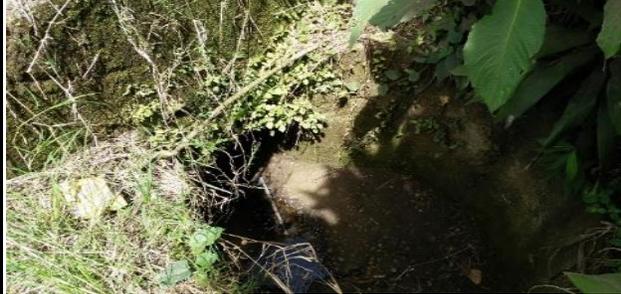
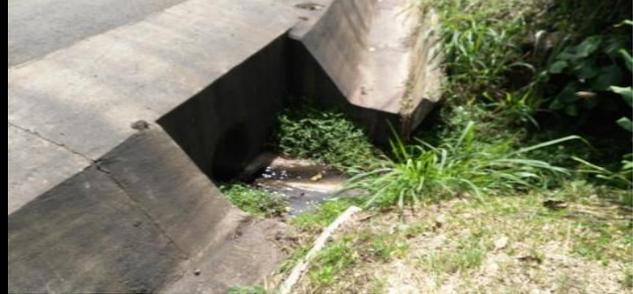
**Alcantarilla A-3 / Condición: Aceptable**

Código Fotografía 005	Entrada	Código Fotografía 006	Salida

<table><tr><td>Tipo</td><td>Hormigón Circular</td></tr><tr><td>Sección</td><td>Sencilla</td></tr></table>

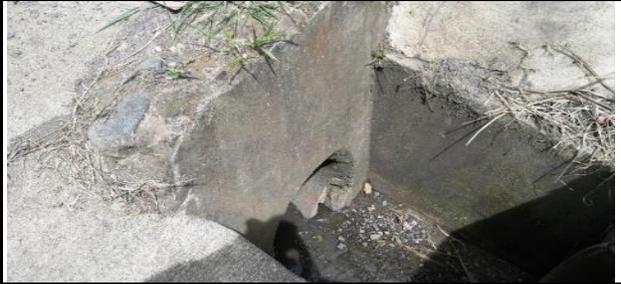
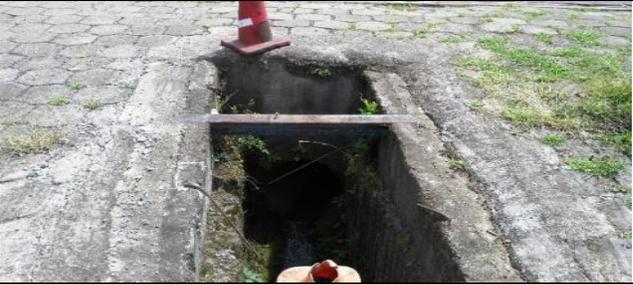
**Alcantarilla A-4 / Condición: No Aceptable**

Código Fotografía 007	Entrada	Código Fotografía 008	Salida

<table><tr><td>Tipo</td><td>Hormigón Circular</td></tr><tr><td>Sección</td><td>Sencilla</td></tr></table>

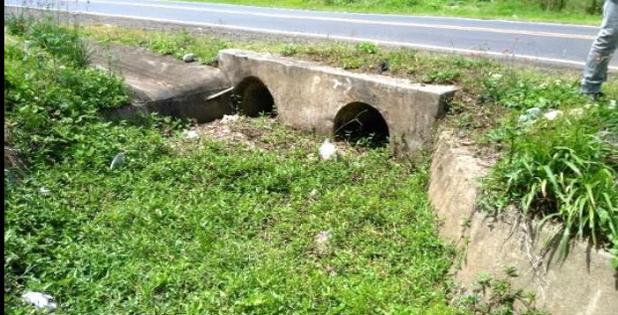
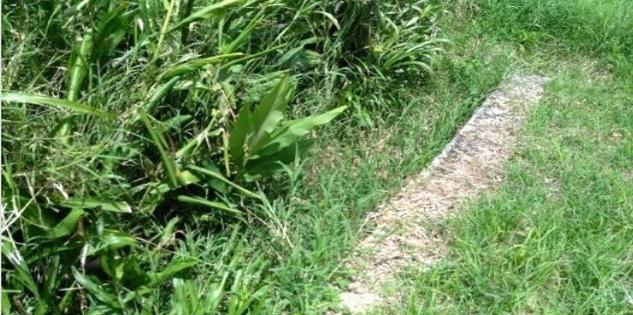
**Alcantarilla A-5 / Condición: No Aceptable**

Código Fotografía 009	Entrada	Código Fotografía 010	Salida

<table><tr><td>Tipo</td><td>Hormigón Circular</td></tr><tr><td>Sección</td><td>Doble</td></tr></table>

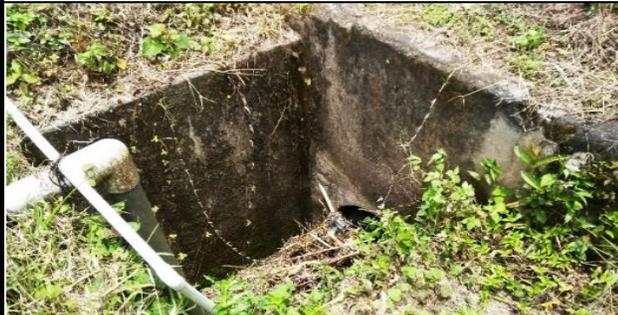
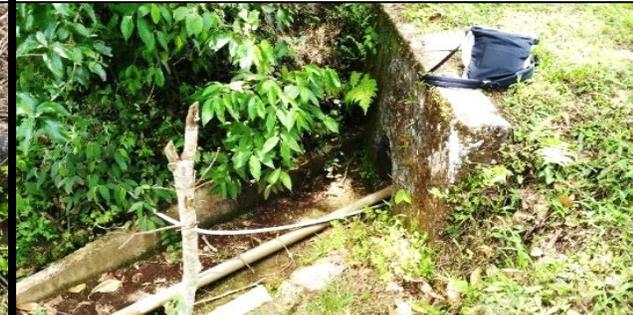
**Alcantarilla A-6 / Condición: No Aceptable**

Código Fotografía 013	Entrada	Código Fotografía 014	Salida

<table><tr><td>Tipo</td><td>Hormigón Circular</td></tr><tr><td>Sección</td><td>Sencilla</td></tr></table>

Tipo	Hormigón Circular	Sección	Sencilla	Dimensiones o Diámetro	0,60	Longitud	15,30	Estado	Obstruída	Cabezales		Delantales	No verificable	<p><b>Observaciones/Recomendaciones:</b>                      Gran densidad de vegetación. La estructura aparenta estar en buen estado.                       Requiere de limpieza.</p>	
Tipo	Hormigón Circular																
Sección	Sencilla																
Dimensiones o Diámetro	0,60																
Longitud	15,30																
Estado	Obstruída																
Cabezales																	
Delantales	No verificable

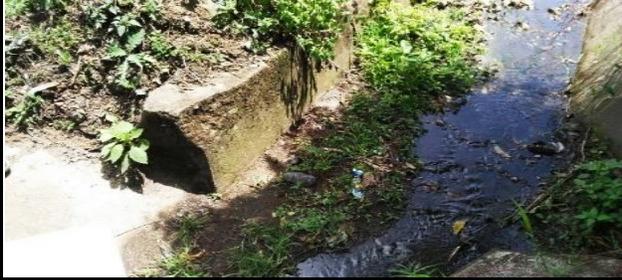
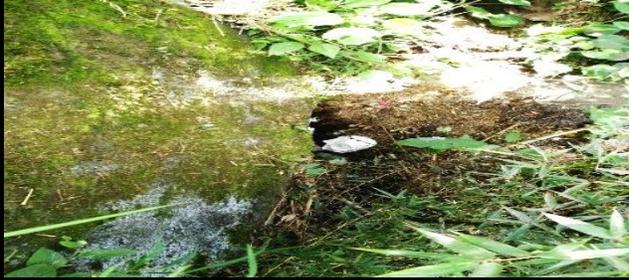
Alcantarilla A-7 / Condición: No Aceptable			
Código Fotografía 011	Entrada	Código Fotografía 012	Salida

Tipo	Hormigón Circular	<b>Observaciones/Recomendaciones:</b> Existe una tubería pasando de lado a lado. Gran densidad de vegetación. Estructura aparenta buen estado.  Se recomienda retirar la tubería que atraviesa la alcantarilla. Requiere limpieza.	
Sección	Sencilla		
Dimensiones o Diámetro	0,60		
Longitud	15,30		
Estado	Medianamente Obstruída		
Cabezales			
Delantales	Salida. Entrada no verificable

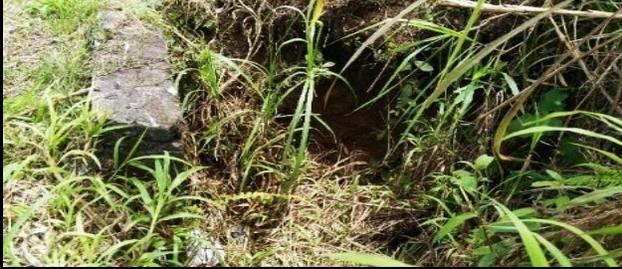
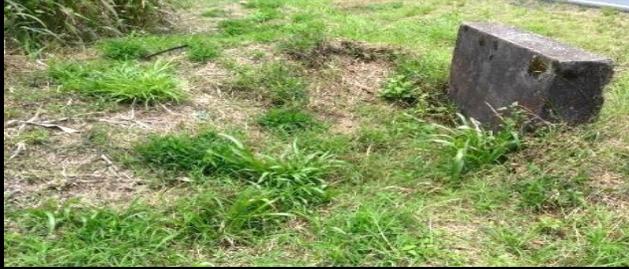
Alcantarilla A-8 / Condición: No Aceptable			
Código Fotografía 015	Entrada	Código Fotografía 016	Salida

Tipo	Hormigón Circular	<b>Observaciones/Recomendaciones:</b> Gran densidad de vegetación. Estructura aparenta buen estado. Entrada y salida enterradas.  Requiere de limpieza.	
Sección	Sencilla		
Dimensiones o Diámetro	0,60		
Longitud	17,00		
Estado	Obstruída		
Cabezales			
Delantales	No verificable

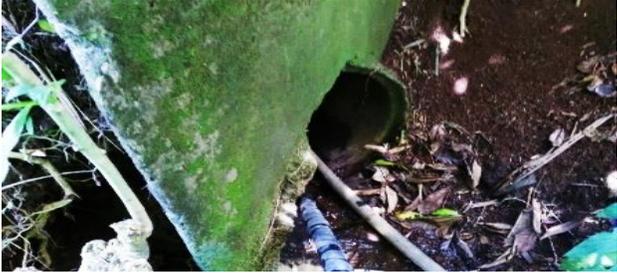
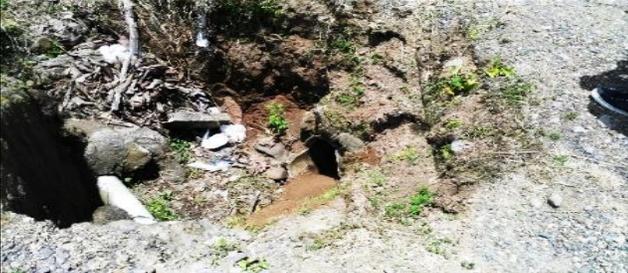
**Alcantarilla A-9 / Condición: No Aceptable**

Código Fotografía 017	Entrada	Código Fotografía 018	Salida

<table><tr><td>Tipo</td><td>Hormigón Circular</td></tr><tr><td>Sección</td><td>Sencilla</td></tr></table>

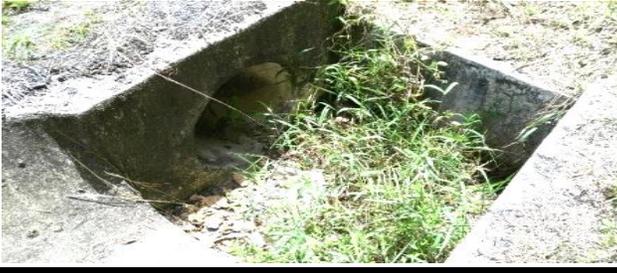
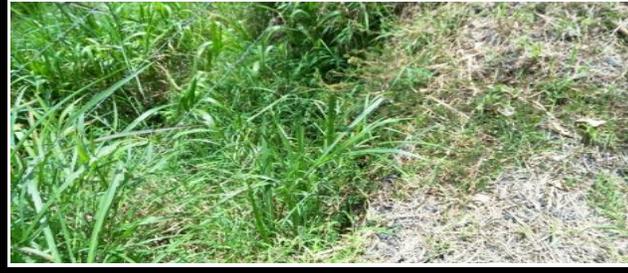
**Alcantarilla A-10 / Condición: No Aceptable**

Código Fotografía 021	Entrada	Código Fotografía 022	Salida

<table><tr><td>Tipo</td><td>Hormigón Circular</td></tr><tr><td>Sección</td><td>Sencilla</td></tr></table>

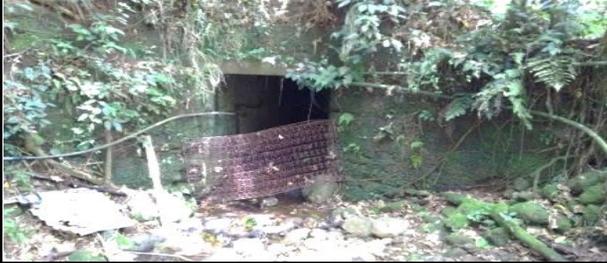
**Alcantarilla A-11 / Condición: Aceptable**

Código Fotografía 019	Entrada	Código Fotografía 020	Salida

<table><tr><td>Tipo</td><td>Hormigón Circular</td></tr></table>

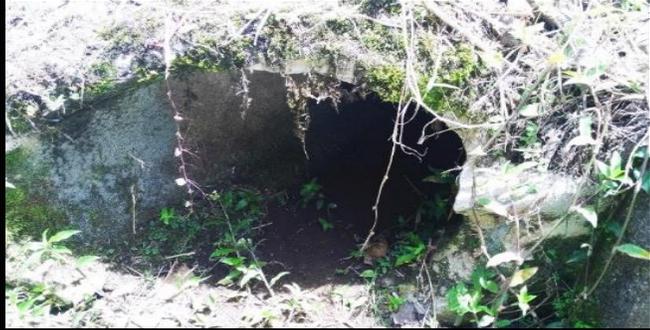
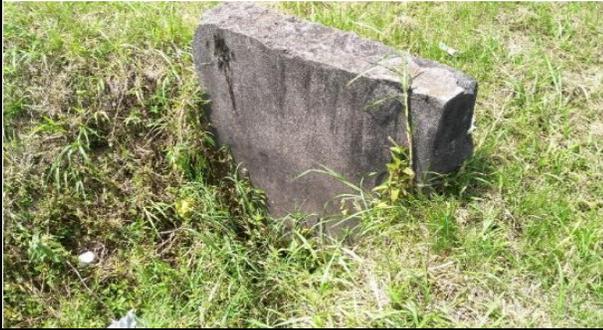
**Alcantarilla A-12 / Condición: Aceptable**

Código Fotografía 023	Entrada	Código Fotografía 024	Salida

<table><tr><td>Tipo</td><td>Hormigón Circular</td></tr><tr><td>Sección</td><td>Sencilla</td></tr></table>

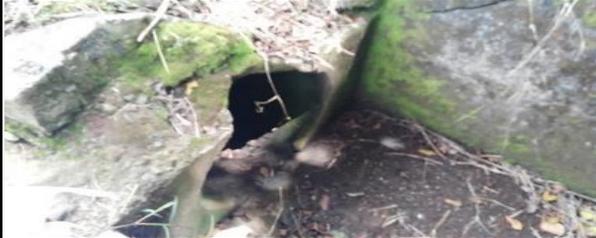
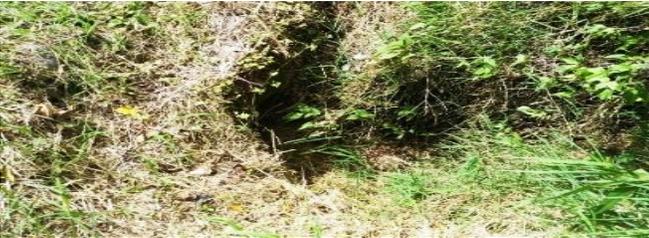
**Alcantarilla A-13 / Condición: No Aceptable**

Tipo	Hormigón Circular	<b>Observaciones/Recomendaciones:</b> Estructura de la entrada está en mal estado, no tiene cabezal. La salida está enterrada.  Requiere limpieza, requiere reparación adecuada en la entrada de la estructura.	
Sección	Sencilla		
Dimensiones o Diámetro	0,60		
Longitud	18,00		
Estado	Medianamente Obstruída		
Cabezales			
Delantales	No verificable

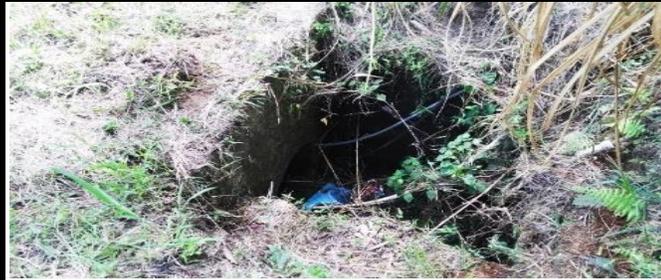
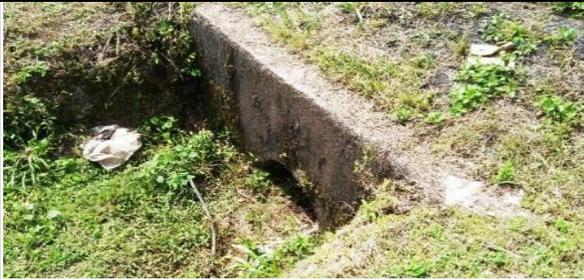
Código Fotografía 029	Entrada	Código Fotografía 030	Salida

**Alcantarilla A-14 / Condición: Aceptable**

Tipo	Hormigón Circular	<b>Observaciones/Recomendaciones:</b> No está obstruida, pero requiere de limpieza vegetal, se evidencia la estructura en mal estado.  Requiere limpieza, requiere reparación adecuada en la entrada de la estructura.	
Sección	Sencilla		
Dimensiones o Diámetro	0,60		
Longitud	11,00		
Estado	Limpia		
Cabezales			
Delantales	No verificable

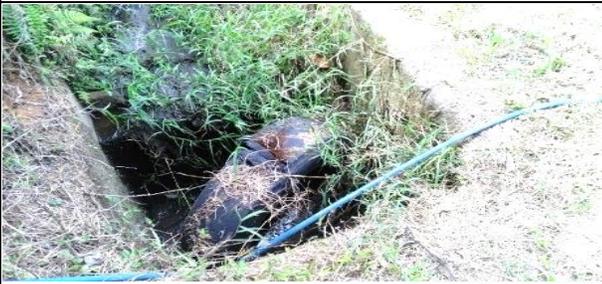
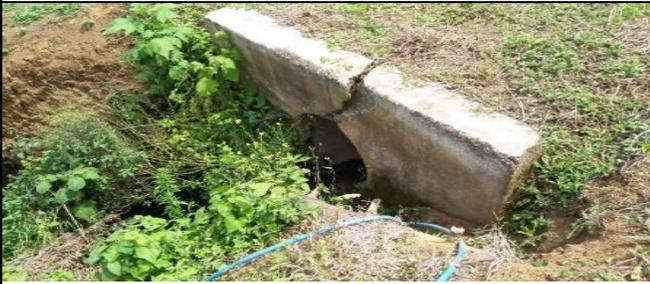
Código Fotografía 027	Entrada	Código Fotografía 028	Salida

Tipo	Hormigón Circular	<p><b>Observaciones/Recomendaciones:</b> La alcantarilla recoge desagüe de una empresa, está sucia, la estructura está deteriora y en mal estado.</p> <p>Se recomienda reconstrucción de cabezales, construcción de delantales. Limpieza.</p>	
Sección	Sencilla		
Dimensiones o Diámetro	0,60		
Longitud	12,00		
Estado	Medianamente Obstruída		
Cabezales			
Delantales	No verificable

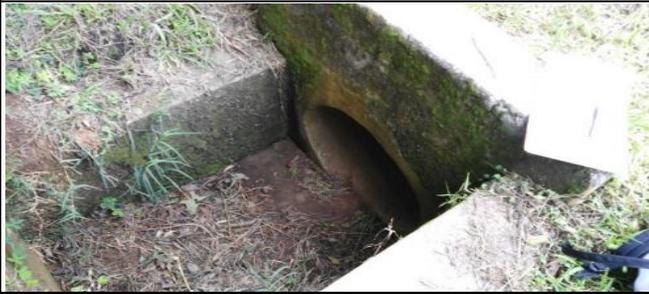
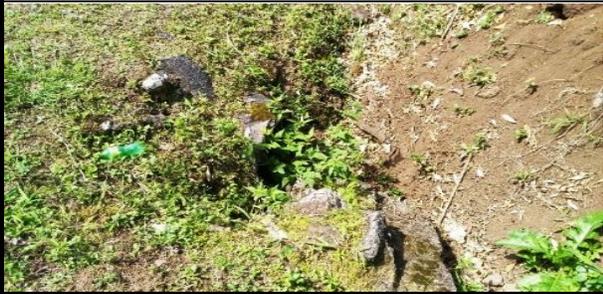
Código Fotografía 031	Entrada	Código Fotografía 032	Salida

**Alcantarilla A-16 / Condición: No Aceptable**

Tipo	Hormigón Circular	<p><b>Observaciones/Recomendaciones:</b> Existe una tubería pasando de lado a lado. Gran densidad de vegetación. Estructura aparenta buen estado.</p> <p>Se recomienda retirar la tubería que atraviesa la alcantarilla. Requiere limpieza.</p>	
Sección	Sencilla		
Dimensiones o Diámetro	0,60		
Longitud	12,20		
Estado	Medianamente Obstruída		
Cabezales			
Delantales	No verificable

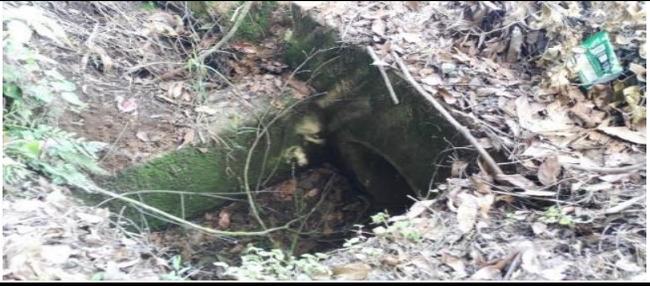
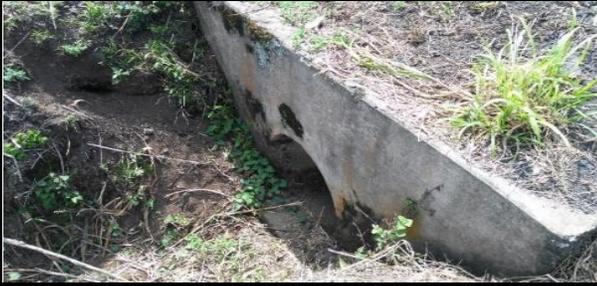
Código Fotografía 033	Entrada	Código Fotografía 034	Salida

**Alcantarilla A-17 / Condición: Aceptable**

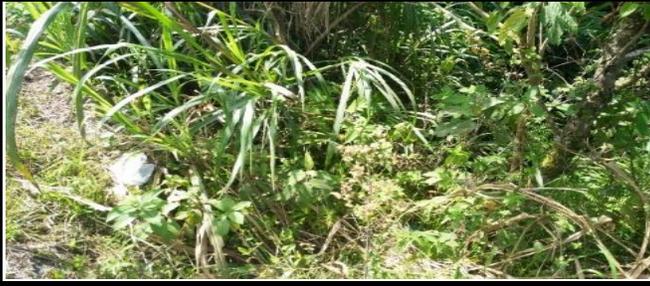
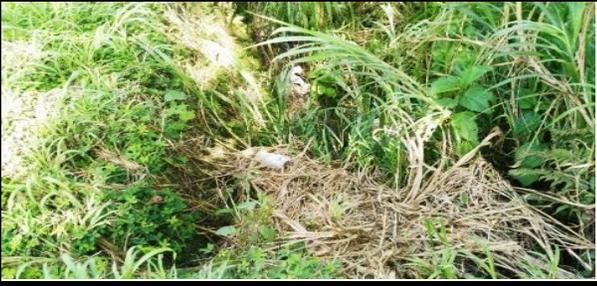
Código Fotografía 037	Entrada	Código Fotografía 038	Salida

**Alcantarilla A-18 / Condición: Aceptable**

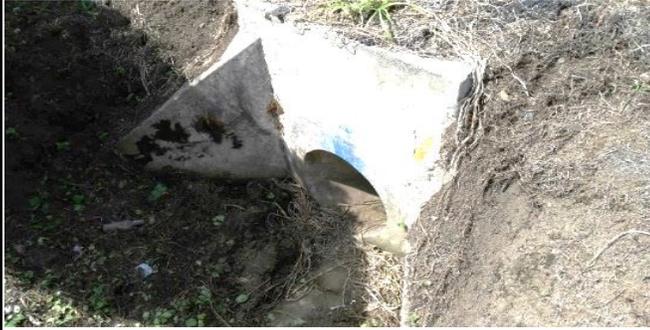
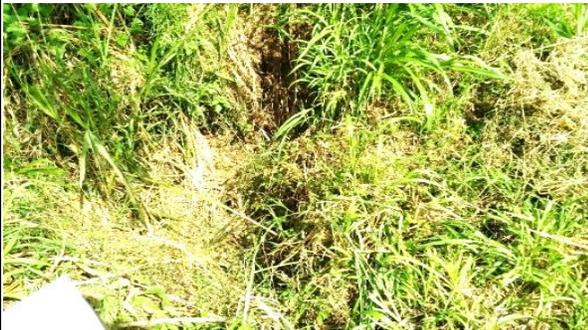
Código Fotografía 035	Entrada	Código Fotografía 036	Salida

**Alcantarilla A-19 / Condición: No Aceptable**

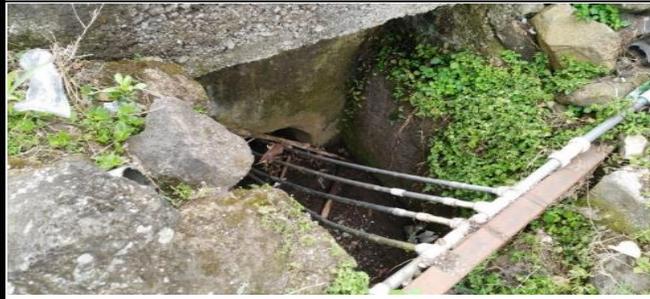
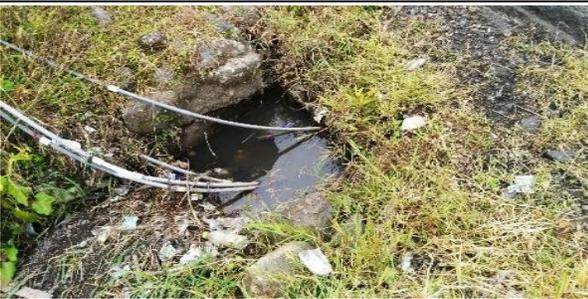
Código Fotografía 039	Entrada	Código Fotografía 040	Salida

**Alcantarilla A-20 / Condición: No Aceptable**

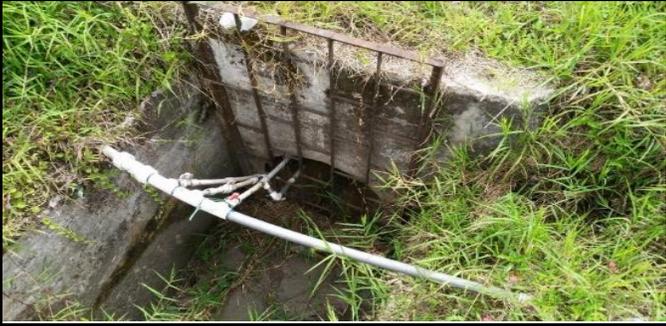
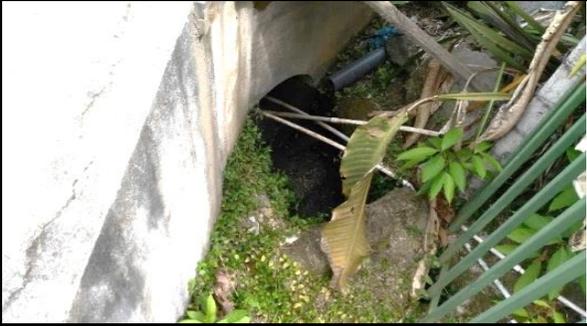
Código Fotografía 041	Entrada	Código Fotografía 042	Salida

**Alcantarilla A-21 / Condición: No Aceptable**

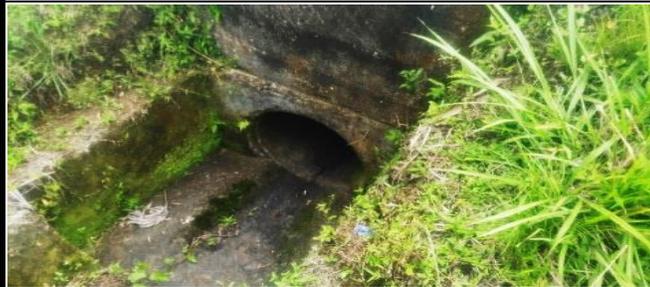
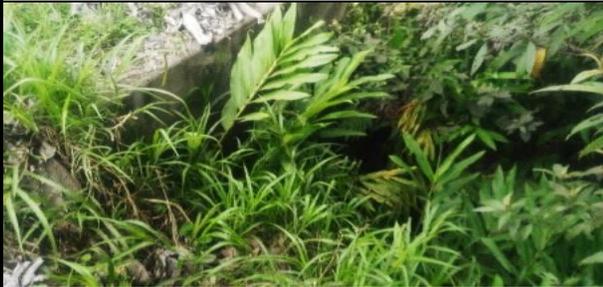
Código Fotografía 045	Entrada	Código Fotografía 046	Salida

**Alcantarilla A-22 / Condición: Aceptable**

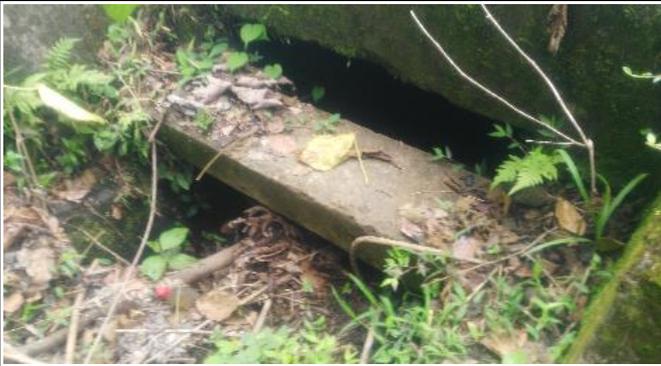
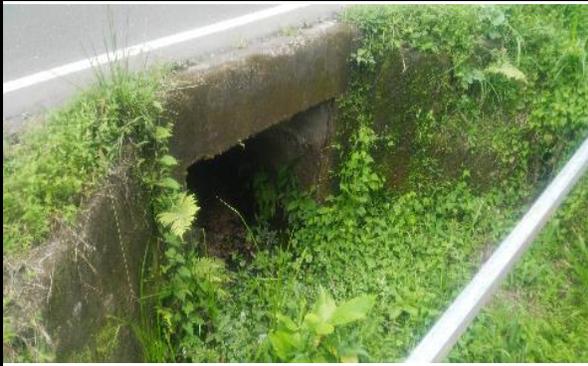
Código Fotografía 047	Entrada	Código Fotografía 048	Salida

**Alcantarilla A-23 / Condición: Aceptable**

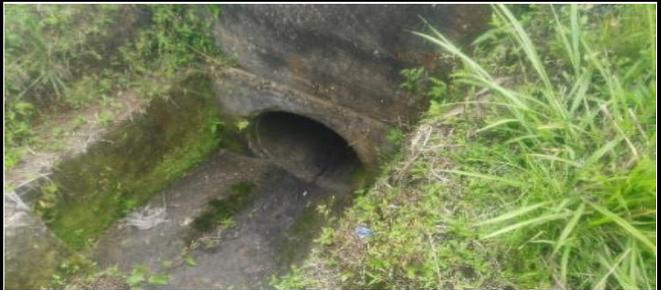
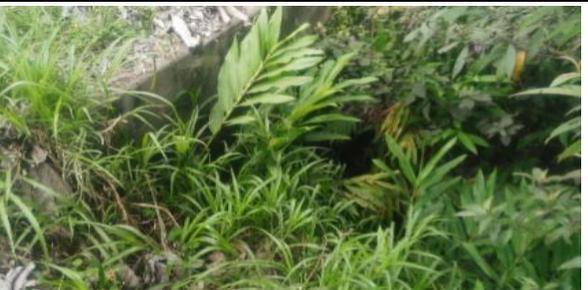
Código Fotografía 049	Entrada	Código Fotografía 050	Salida

**Alcantarilla A-24 / Condición: Aceptable**

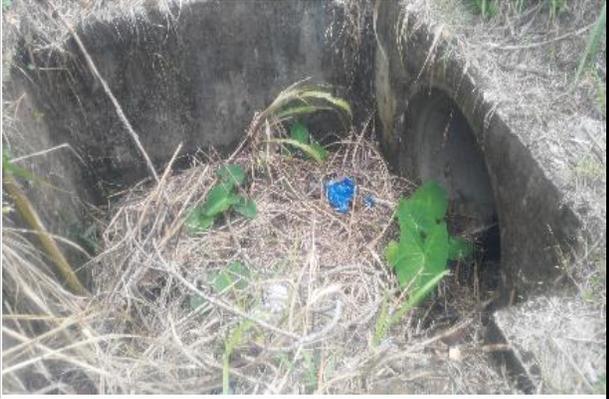
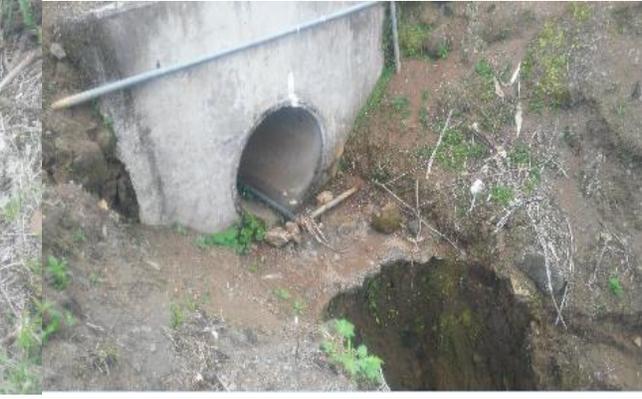
Código Fotografía 051	Entrada	Código Fotografía 052	Salida

**Alcantarilla A-25 / Condición: Aceptable**

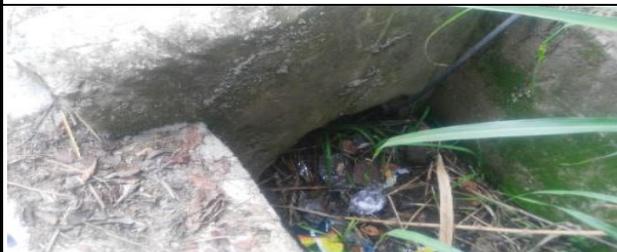
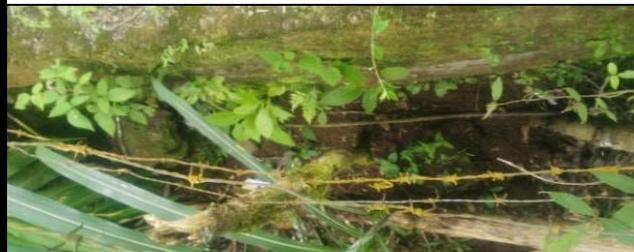
Código Fotografía 053	Entrada	Código Fotografía 054	Salida

**Alcantarilla A-26 / Condición: Aceptable**

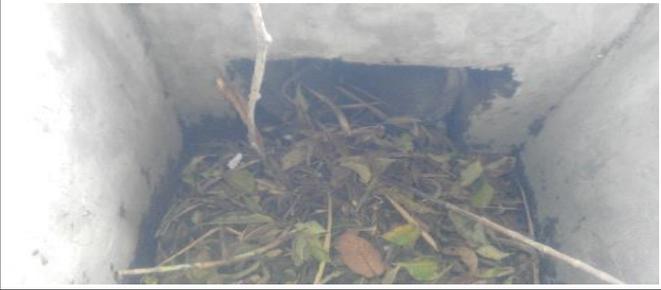
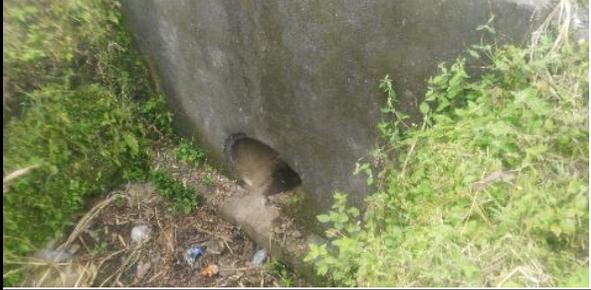
Código Fotografía 055	Entrada	Código Fotografía 056	Salida

**Alcantarilla A-27 / Condición: Aceptable**

Tipo	Hormigón Circular	<p><b><u>Observaciones/Recomendaciones:</u></b> Se muestra con bastante material de desecho, y tierra.  Requiere limpieza</p>	
Sección	Sencilla		
Dimensiones o Diámetro	0,60X0,50		
Longitud	18,00		
Estado	Medianamente Obstruída		
Cabezales			
Delantales	Ambos

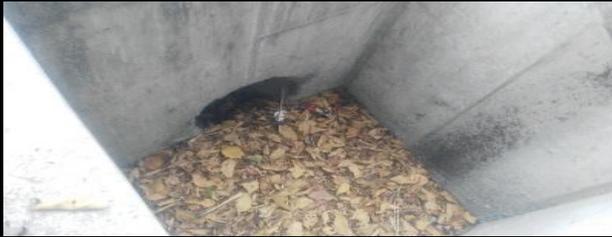
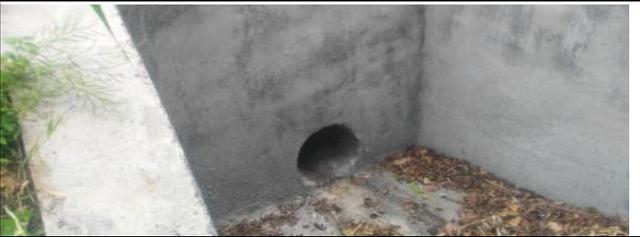
Código Fotografía 057	Entrada	Código Fotografía 058	Salida

**Alcantarilla A-28 / Condición: Excelente**

Tipo	Hormigón Circular	<p><b><u>Observaciones/Recomendaciones:</u></b> Estructura muy buen estado.  Requiere limpieza.</p>	
Sección	Sencilla		
Dimensiones o Diámetro	0,60		
Longitud	12,20		
Estado	Limpia		
Cabezales			
Delantales	Ambos		
Observaciones	Estructura muy buen estado

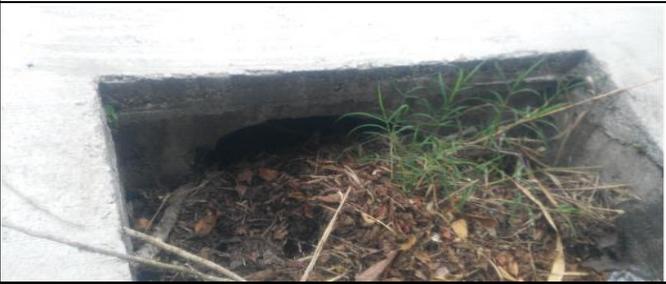
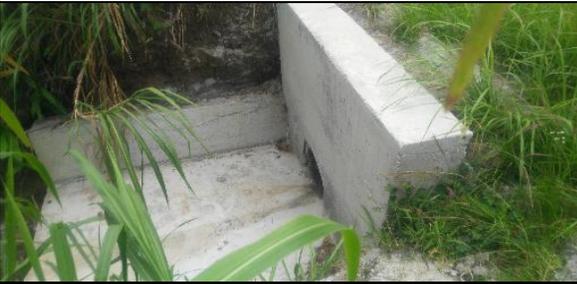
Código Fotografía 059	Entrada	Código Fotografía 060	Salida

**Alcantarilla A-29 / Condición: No Aceptable**

Tipo	Hormigón Circular	<b><u>Observaciones/Recomendaciones:</u></b> Estructura muy buen estado.  Requiere de limpieza.	
Sección	Sencilla		
Dimensiones o Diámetro	0,60		
Longitud	12,30		
Estado	Obstruída		
Cabezales			
Delantales	Ambos		
Observaciones	Estructura muy buen estado

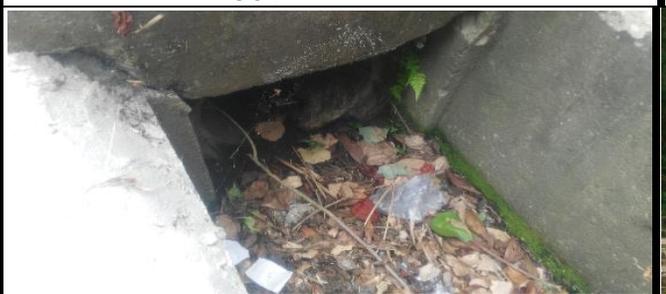
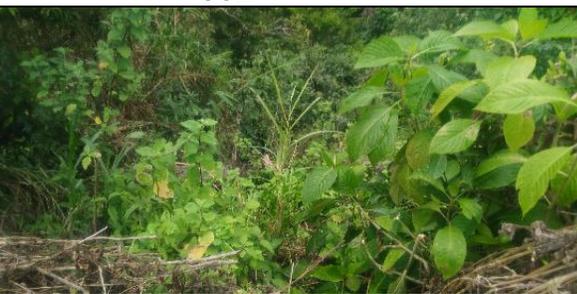
Código Fotografía 061	Entrada	Código Fotografía 062	Salida

**Alcantarilla A-30 / Condición: Aceptable**

Tipo	Hormigón Circular	<b><u>Observaciones/Recomendaciones:</u></b> Densa vegetación.  Requiere limpieza.	
Sección	Sencilla		
Dimensiones o Diámetro	0,60		
Longitud	11,80		
Estado	Limpia		
Cabezales			
Delantales	Entrada. Salida no verificable

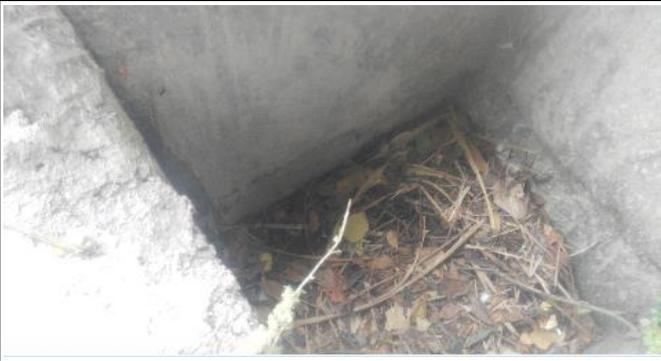
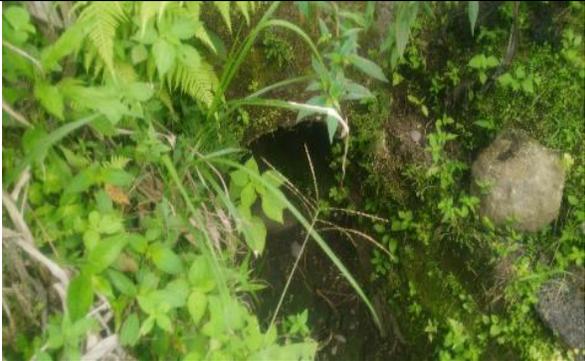
Código Fotografía 063	Entrada	Código Fotografía 064	Salida

**Alcantarilla A-31 / Condición: No Aceptable**
