**Diagnóstico general y propuestas técnicas de mejoras respecto a la geometría horizontal, el drenaje transversal, el señalamiento vial y posibles ampliaciones para la ruta 10 (Paraíso-Naranjo)**

Este documento reúne las pautas técnicas necesarias para realizar un diagnóstico general del estado de la geometría horizontal, del manejo de aguas y del señalamiento vial de la ruta 10 (Paraíso-Naranjo) para realizar las propuestas técnicas de mejoras correspondientes.

Proyecto final de graduación para optar por el grado de  
Licenciatura en Ingeniería en Construcción

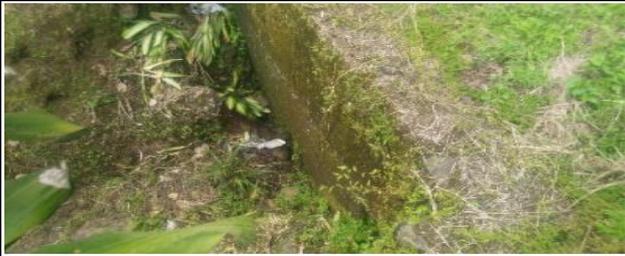
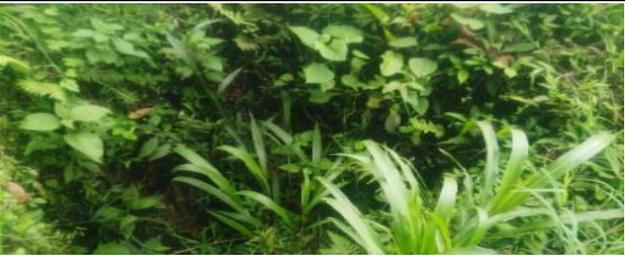
Código Fotografía 065	Entrada	Código Fotografía 066	Salida

**Alcantarilla A-32 / Condición: No Aceptable**

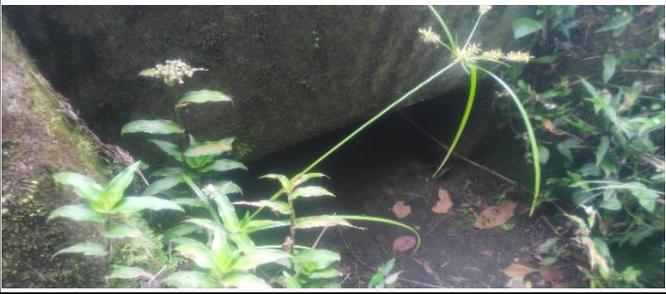
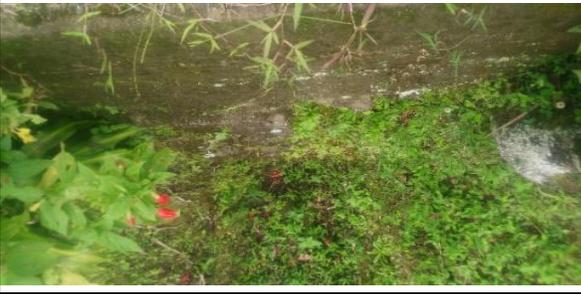
Código Fotografía 067	Entrada	Código Fotografía 068	Salida

**Alcantarilla A-33 / Condición: Aceptable**

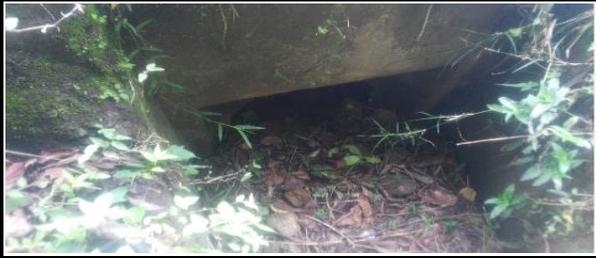
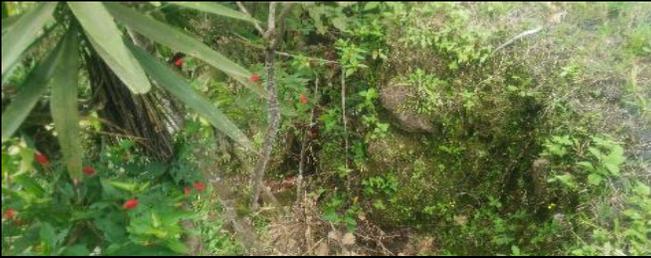
Código Fotografía 069	Entrada	Código Fotografía 070	Salida

**Alcantarilla A-34 / Condición: Aceptable**

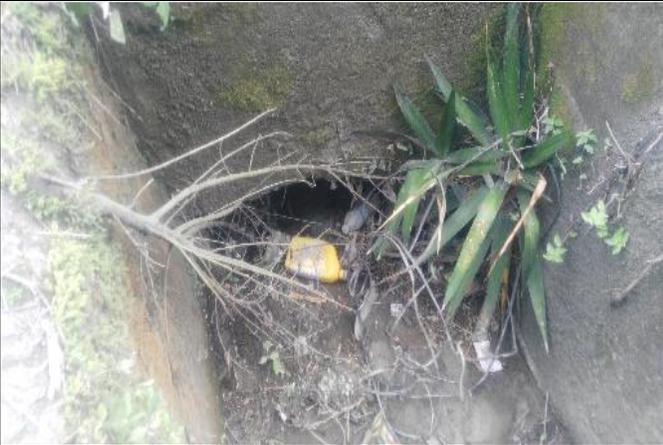
Código Fotografía 071	Entrada	Código Fotografía 072	Salida

**Alcantarilla A-35 / Condición: No Aceptable**

<p align="center"><b>No se pudo Fotografiar.</b></p>

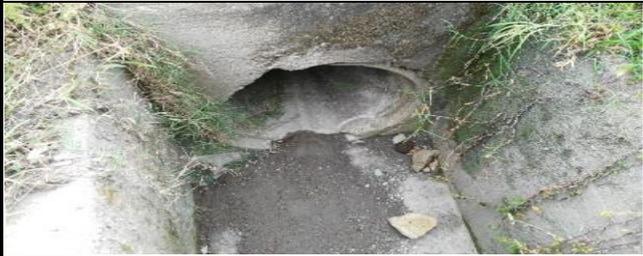
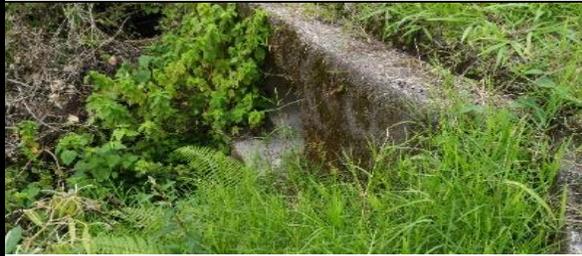
Código Fotografía 073	Entrada	Código Fotografía 074	Salida

**Alcantarilla A-36 / Condición: Aceptable**

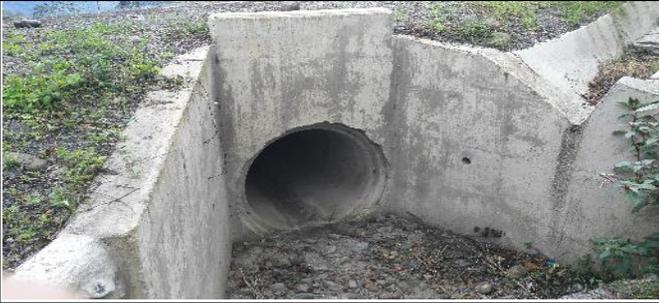
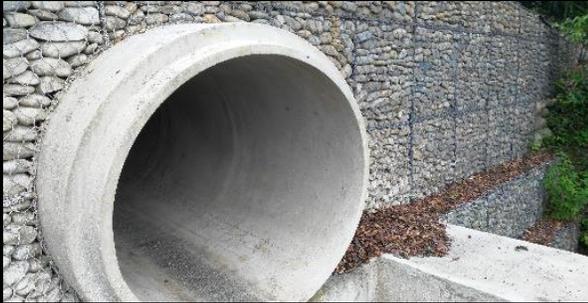
Código Fotografía 075	Entrada	Código Fotografía 076	Salida

**Alcantarilla A-37 / Condición: Excelente**

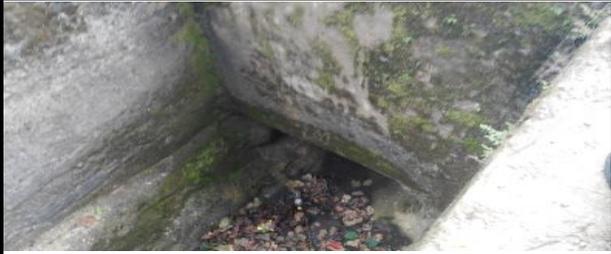
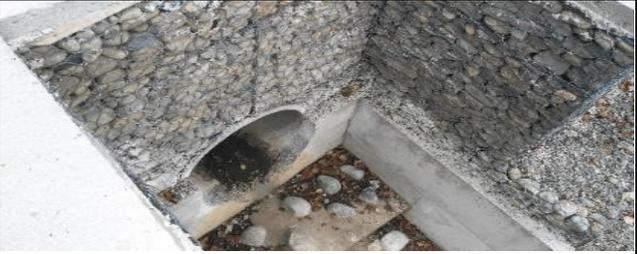
Código Fotografía 077	Entrada	Código Fotografía 078	Salida

**Alcantarilla A-38 / Condición: Excelente**

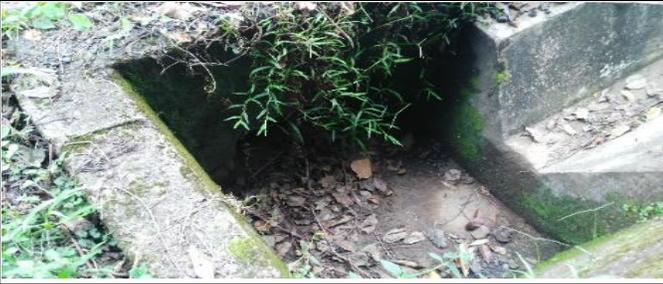
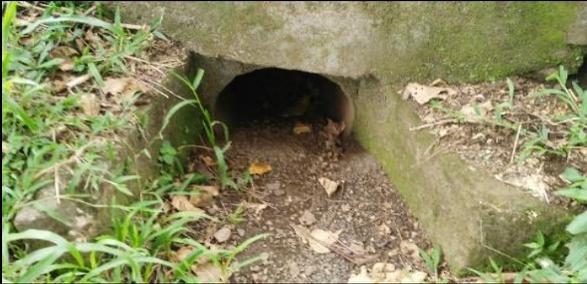
Código Fotografía 079	Entrada	Código Fotografía 080	Salida

**Alcantarilla A-39 / Condición: Aceptable**

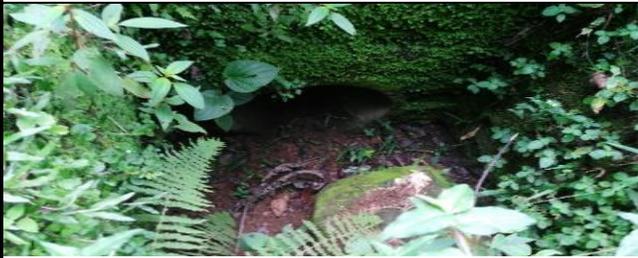
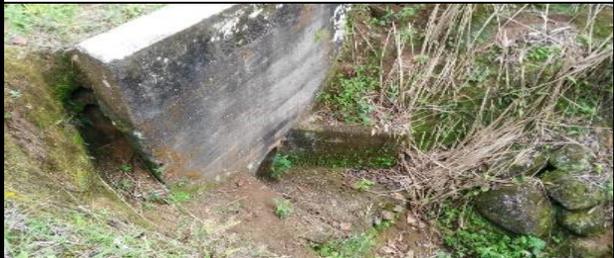
Código Fotografía 081	Entrada	Código Fotografía 082	Salida

**Alcantarilla A-40 / Condición: Aceptable**

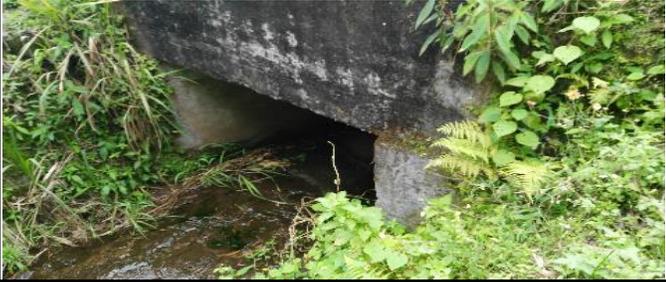
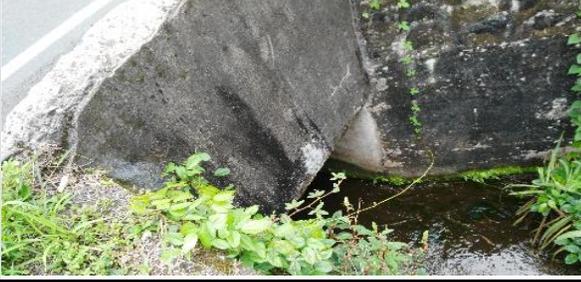
Código Fotografía 082	Entrada	Código Fotografía 083	Salida

**Alcantarilla A-41 / Condición: Aceptable**

Tipo	Hormigón Circular	<b>Observaciones/Recomendaciones:</b> Material de desecho y vegetación.  Limpieza.	
Sección	Sencilla		
Dimensiones o Diámetro	2,00X1,50		
Longitud	12,50		
Estado	3		
Cabezales			
Delantales	No posee

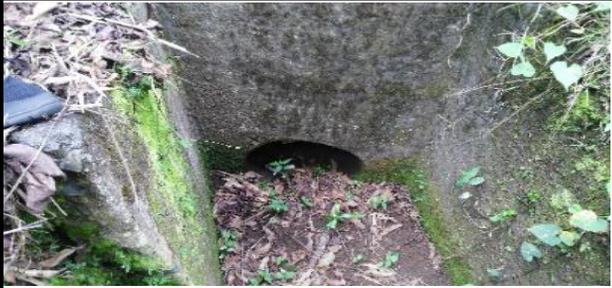
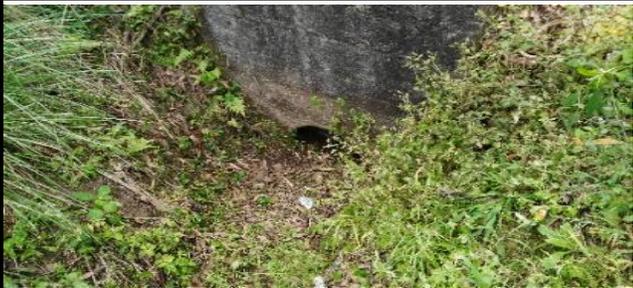
Código Fotografía 084	Entrada	Código Fotografía 085	Salida

**Alcantarilla A-42 / Condición: Aceptable**

Tipo	Hormigón Circular	<b>Observaciones/Recomendaciones:</b> Gran densidad de vegetación.  Requiere limpieza.	
Sección	Sencilla		
Dimensiones o Diámetro	0,60		
Longitud	14,20		
Estado	Medianamente Obstruída		
Cabezales			
Delantales	No posee

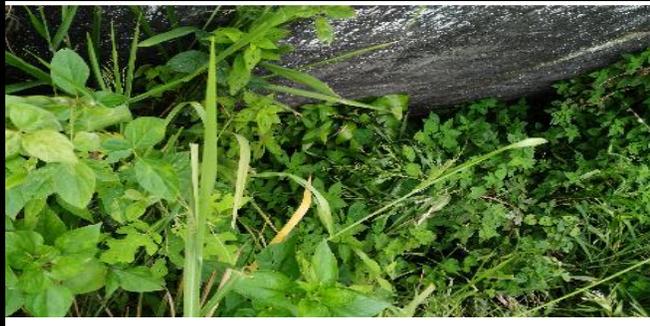
Código Fotografía 086	Entrada	Código Fotografía 087	Salida

Tipo	Hormigón Circular	<b>Observaciones/Recomendaciones:</b> Gran densidad de vegetación.  Gran densidad de vegetación.	
Sección	Sencilla		
Dimensiones o Diámetro	NO SE VE		
Longitud	12,00		
Estado	Medianamente Obstruída		
Cabezales			
Delantales	No posee

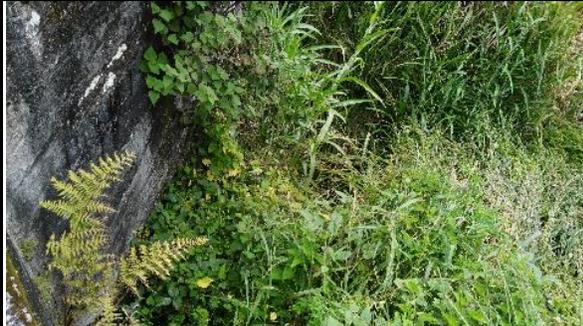
**Alcantarilla A-43 / Condición: Aceptable**

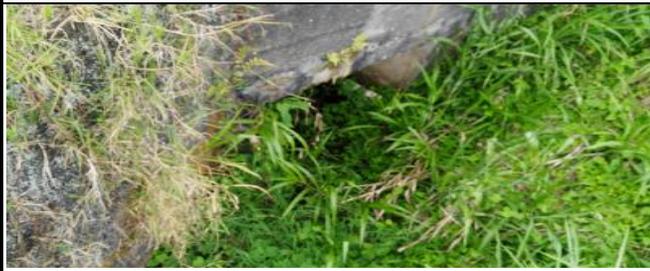
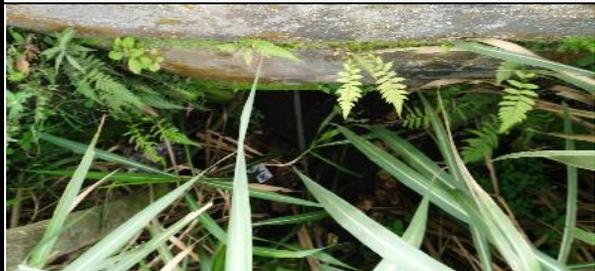
Código Fotografía 088	Entrada	Código Fotografía 089	Salida

**Alcantarilla A-44 / Condición: Aceptable**

Tipo	Hormigón Circular	<b>Observaciones/Recomendaciones:</b> Gran densidad de vegetación.  Requiere Limpieza.	
Sección	Sencilla		
Dimensiones o Diámetro	1,00X1,00		
Longitud	11,80		
Estado	Medianamente Obstruída		
Cabezales			
Delantales	No posee

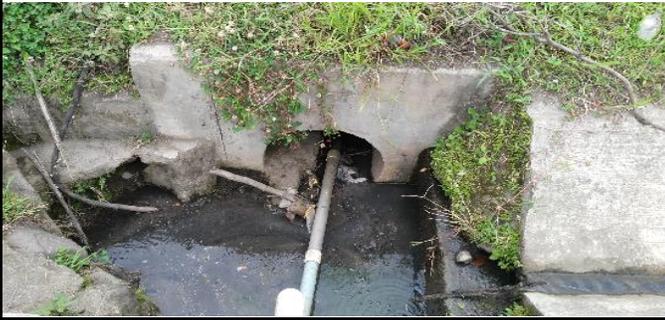
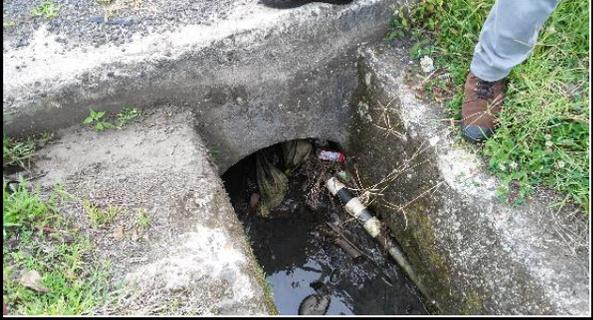
Código Fotografía 090	Entrada	Código Fotografía 091	Salida

**Alcantarilla A-45/ Condición: No aceptable**
