**INSTITUTO TECNOLÓGICO DE COSTA RICA  
ESCUELA DE INGENIERÍA EN CONSTRUCCIÓN  
MAESTRÍA EN INGENIERÍA VIAL**

**PROPUESTA DE ESTRATEGIAS DE CONSERVACIÓN VIAL EN RUTAS  
NACIONALES NO PAVIMENTADAS CON TRATAMIENTOS SUPERFICIALES Y SU  
APLICACIÓN MEDIANTE UN CASO DE ESTUDIO EN LA RUTA NACIONAL  
TERCIARIA No. 746.**

Proyecto de graduación para optar por el grado académico de  
Maestría en Ingeniería Vial

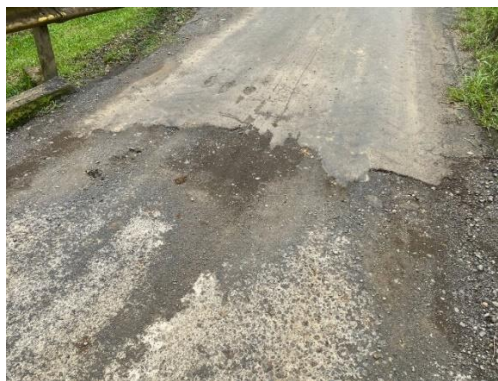
- Deficiencias en la compactación o en la homogeneidad del material RAP durante su colocación.
- Presencia de humedad persistente y drenaje lateral limitado, que debilitan la cohesión del material.
- Tránsito repetido de vehículos pesados en sectores angostos o de baja velocidad, lo que genera esfuerzos cortantes y desprendimiento por fatiga superficial.
- Envejecimiento del material bituminoso reciclado, especialmente en zonas con exposición directa a la radiación solar o con escasa protección superficial.

En términos funcionales, este deterioro reduce la uniformidad y la calidad de la superficie de rodadura, afectando la comodidad de los usuarios y favoreciendo la infiltración de agua hacia las capas inferiores, lo que puede acelerar la degradación estructural si no se atiende mediante un tratamiento de sellado o reposición localizada del material RAP.

Figura 9. Desprendimiento en aproximación de estructura de puente.

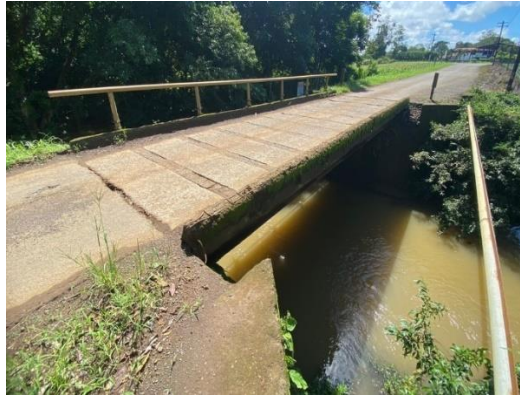
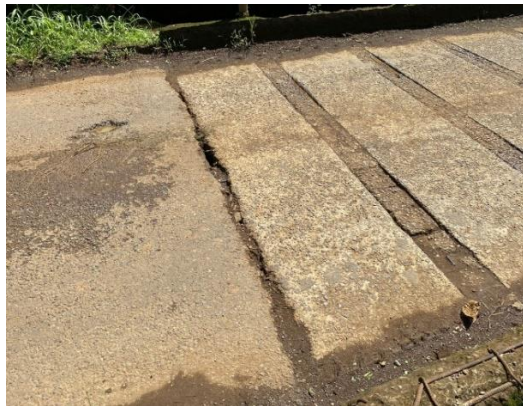
En términos funcionales, este deterioro afecta la comodidad y seguridad del usuario, además de favorecer la infiltración de agua hacia la base del pavimento, acelerando el deterioro del material adyacente.

Figura 10. Deterioro en la junta de expansión de estructura de puente.

Figura 11. Detalle del deterioro en la junta de expansión del puente.

Se recomienda realizar una reconfiguración del empalme, incorporando un sellado flexible, que reduzca los esfuerzos en la zona de unión y garantice una superficie de rodadura continua.

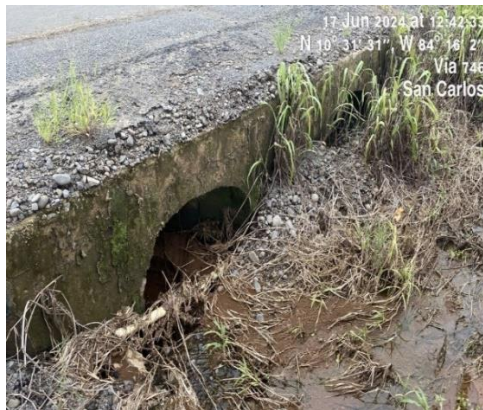
El efecto funcional más relevante es la disminución de la eficiencia del drenaje, generando riesgo de infiltración de agua hacia la estructura del camino.

Figura 12. Tubería parcialmente obstruida (est 4+230).

Se recomienda implementar un mantenimiento correctivo de limpieza, junto con la restitución del revestimiento hidráulico y la protección de la tubería, garantizando la estabilidad del borde del camino y el flujo adecuado del agua.

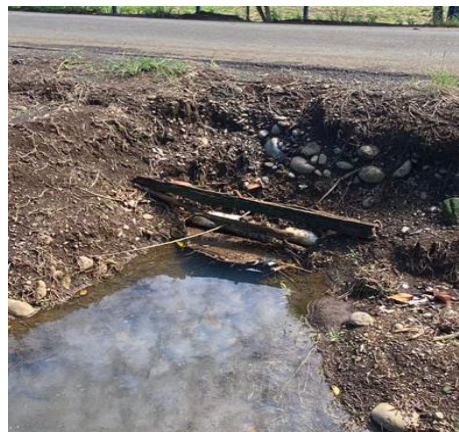
Cabezales de salida: Se ha evidenciado la colocación de pasos transversales de alcantarilla con ausencia de cabezales de salida y sin elementos de protección contra la erosión

Figura 13. Ausencia de cabezales en las alcantarillas (est 3+675).

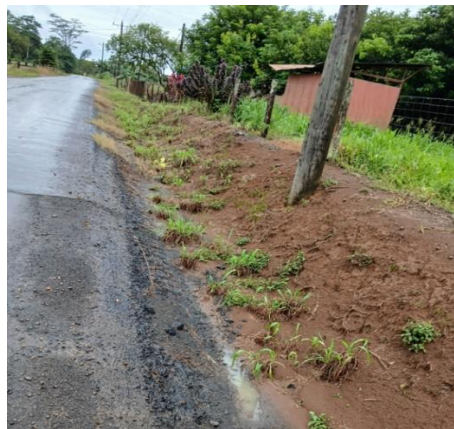
- Concentración de escorrentías sobre la superficie de rodadura, acelerando el desgaste del material RAP y la pérdida de finos.
- Saturación de las capas de base y subrasante, lo que reduce su capacidad estructural y favorece asentamientos diferenciales.
- Erosión lateral y pérdida de borde de calzada, que comprometen el ancho útil de la vía y el espacio de circulación segura para los vehículos.

Figura 14. Ausencia de conformación de cunetas a lo largo de la ruta.

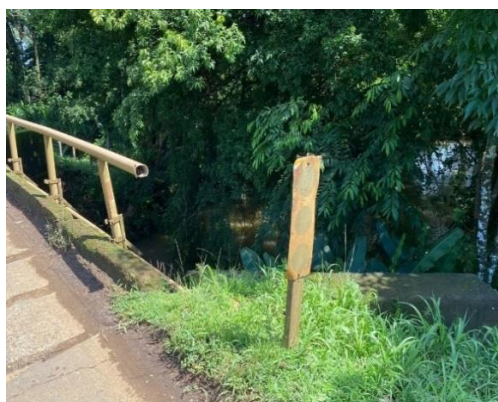
Figura 15. Ausencia de elementos de barandas y visibilidad en los accesos de aproximación al puente. (est 4+800).

Se recomienda la reposición inmediata del dispositivo de señalización vertical, utilizando material retrorreflectivo, y la reparación o sustitución de las barandas metálicas donde se requiera. Además, es conveniente reforzar la señalización preventiva en los accesos de aproximación a la estructura de puente y así alertar a los conductores sobre la condición angosta y la posible reducción de velocidad requerida.

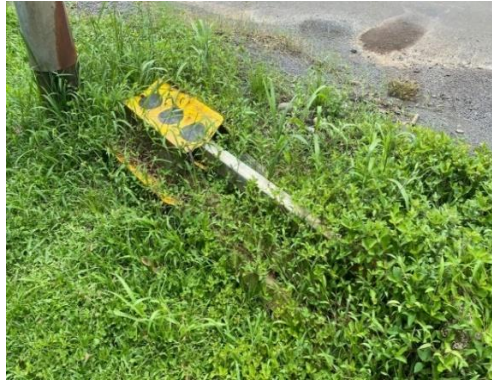
Figura 16. Falta de mantenimiento en señales verticales sobre el recorrido de la ruta..

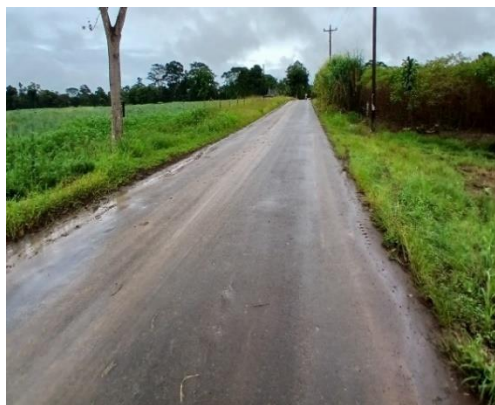
La carencia de referencias visuales en el pavimento puede inducir a la pérdida del alineamiento direccional y comprometer la seguridad de los usuarios, principalmente en estas rutas rurales de bajo tránsito y con usuarios vulnerables como ciclistas, que utilizan la bicicleta para ir todos los días a su trabajo. También se observa la presencia de niños que transitan hacia sus escuelas por el borde de la carretera, debido a la ausencia de aceras peatonales.

Figura 17. Ausencia de demarcación horizontal sobre la ruta.

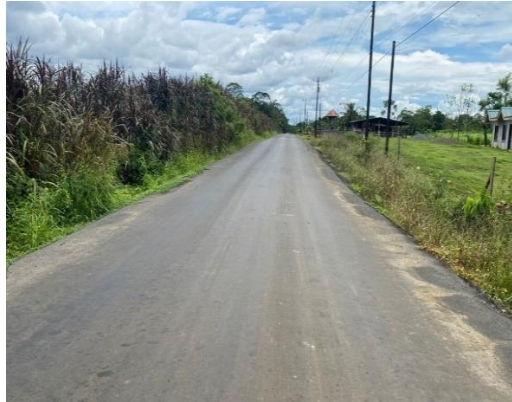
En la siguiente fotografía se muestra el mismo caso, tramo de carretera sin ningún tipo de señalización preventiva para límite de velocidad o con demarcación horizontal nula.

Figura 18. Ausencia de demarcación horizontal o límites de velocidad.

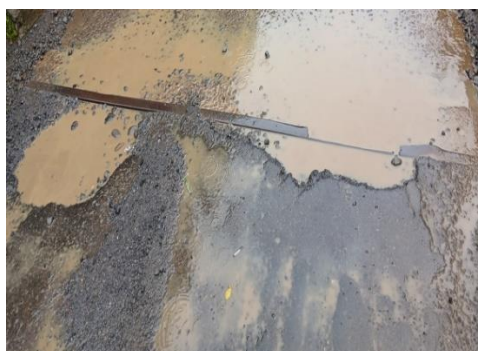
Figura 19. Huecos en la Ruta Nacional No. 746, estacionamiento (0+500).

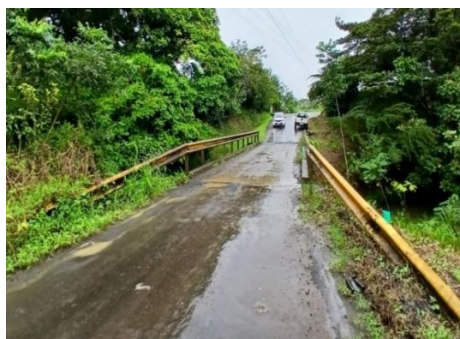
Figura 20. Huecos en la entrada de la estructura de Puente Quebrada Sahíno, estacionamiento (0+500).

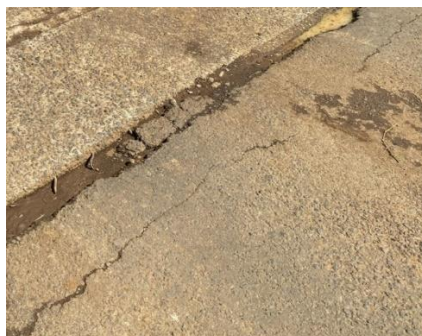
Figura 21. Agrietamiento transversal presente en la ruta, estacionamiento (4+800).

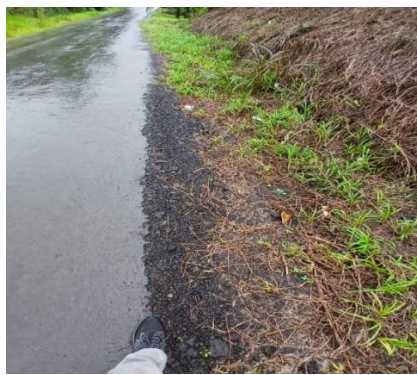
Figura 23. Agrietamiento de borde. Estacionamiento (0+145).

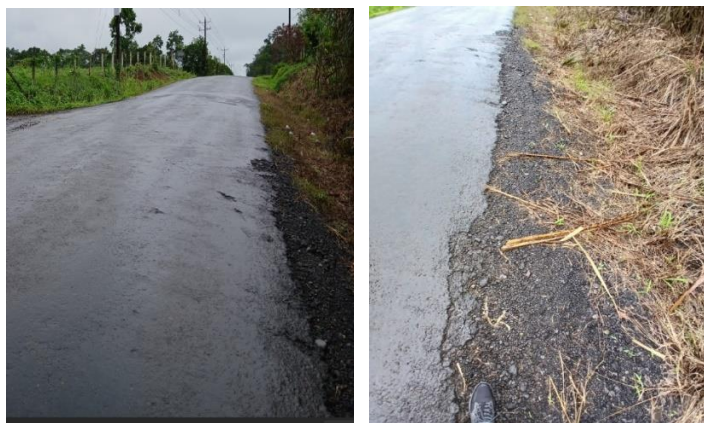
Figura 24 y 25. Agrietamiento de borde presente en la ruta, estacionamiento (0+800); y estacionamiento (1+250) respectivamente.

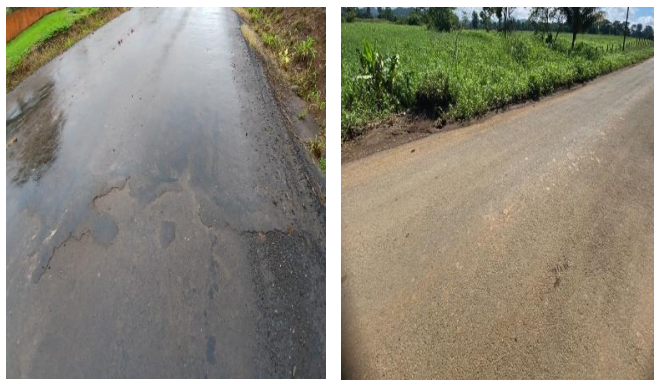
Figura 27 y 28. Desprendimiento en la ruta, estacionamiento (3+360); y estacionamiento (3+900) respectivamente.

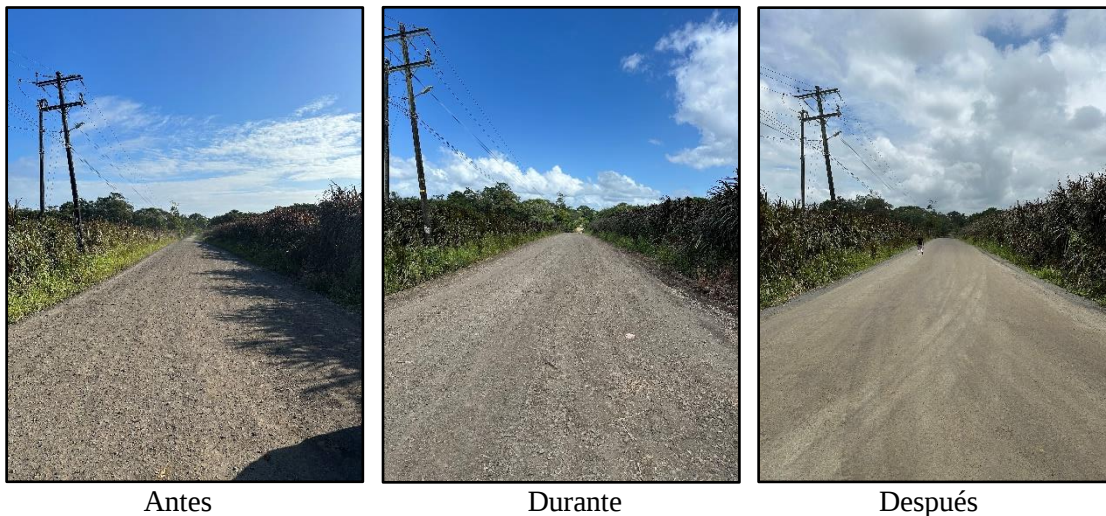
Primer punto estacionamiento (4+900) de la sección de control. En el sentido de circulación vehicular 1-2, inicio de proyecto. Fotografía antes tomada el 15.1.2024, fotografía durante tomada el 19.1.2024, y fotografía después tomada el 18.3.2024.

Figura 30, 31, 32. Etapas constructivas antes durante y después de la colocación de RAP.
