Plan de movilidad en el casco central del distrito de Tres Ríos del cantón de La Unión de Cartago.

**ESCUELA DE INGENIERÍA EN CONSTRUCCIÓN
CONSTANCIA DE PRESENTACIÓN PÚBLICA DEL PROYECTO DE GRADUACIÓN**

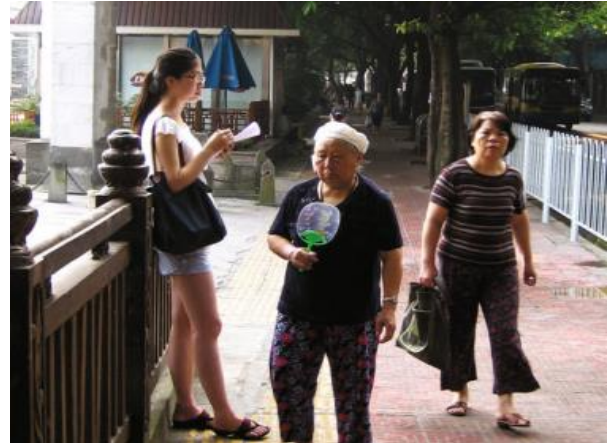
Figura 5. Conteo de personas en movimiento.
Fuente. How to study public life.

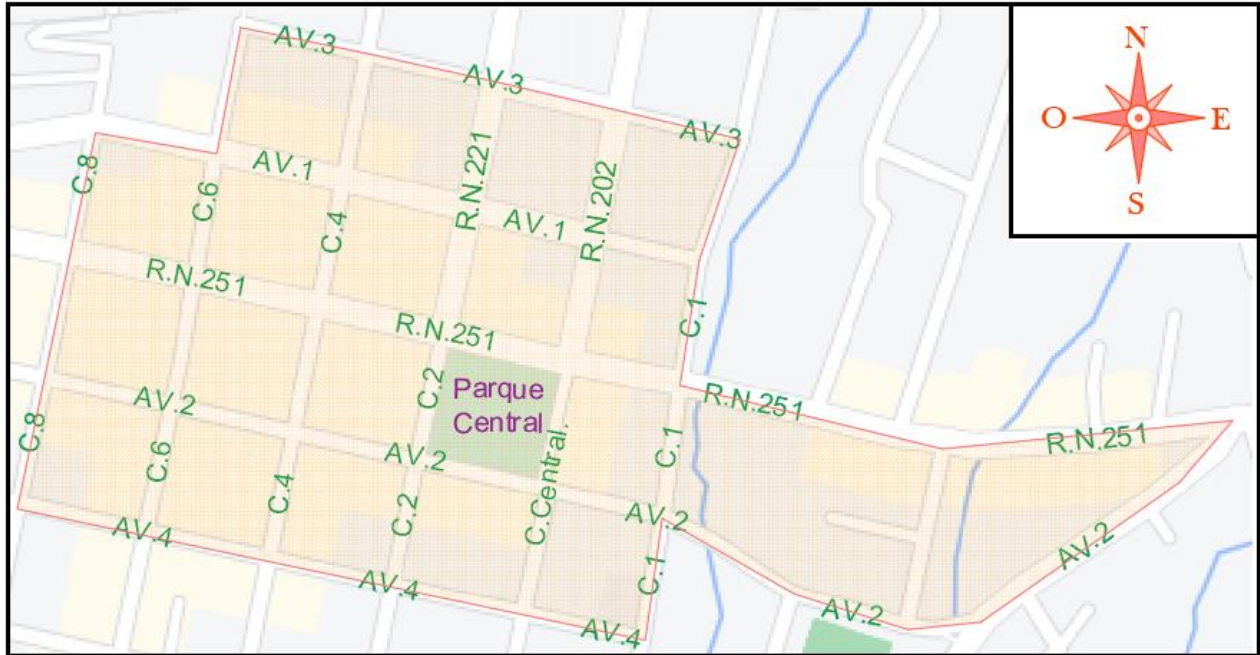
Figura 8. Zona analizada en el estudio de movilidad.
Fuente. Google Maps y Aucad 2D.

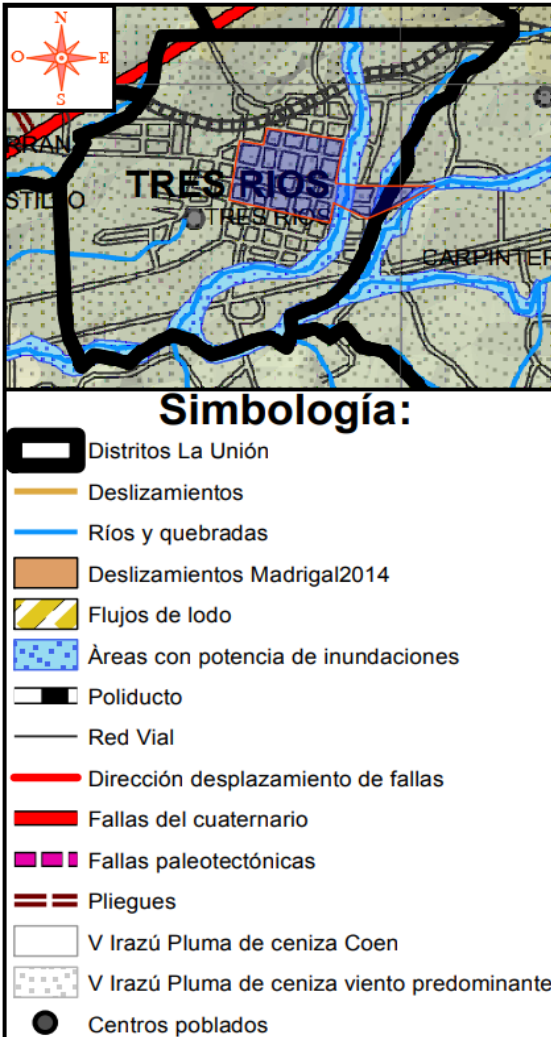
Figura 14. Mapa de amenazas y peligros naturales en el distrito de Tres Ríos.

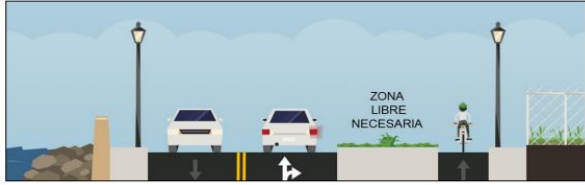
Figura 18. Ciclovía segregada tipo 2.
Fuente. MOPT, 2019.

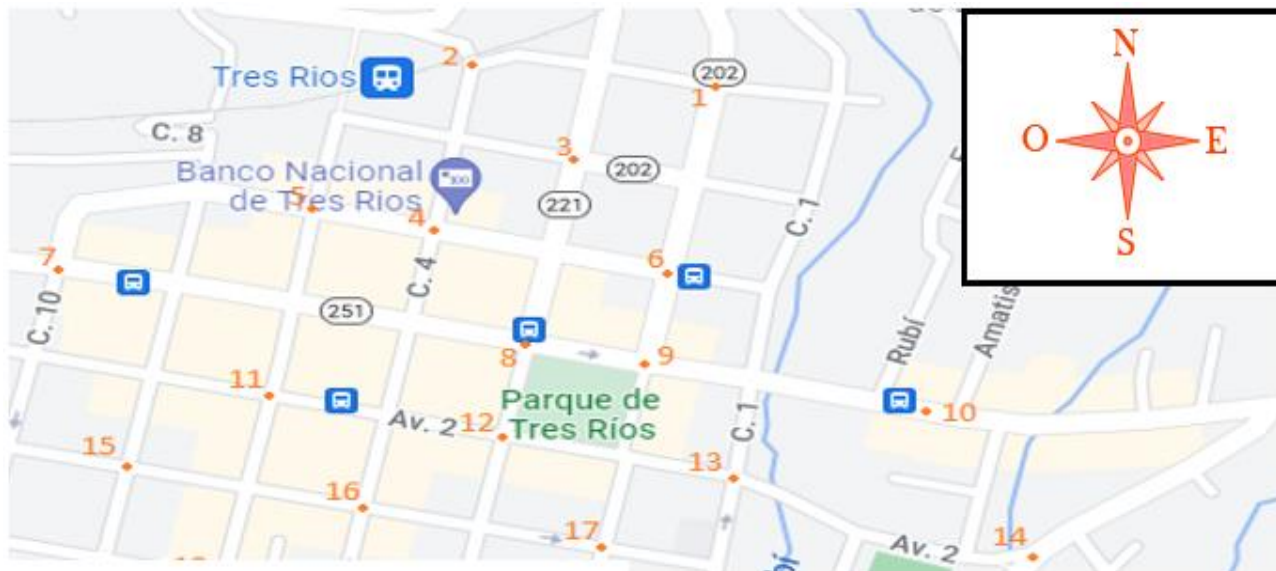
Figura 55. Puntos seleccionados para el estudio de movilidad.
Fuente. Google Maps.

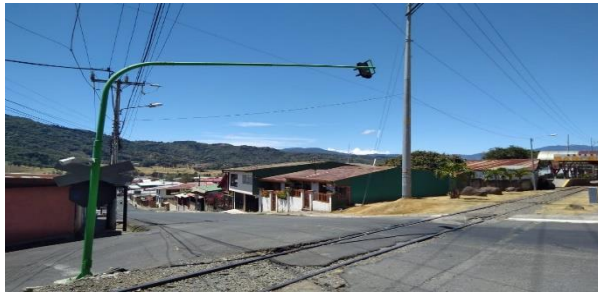
Figura 57. Punto 2 del estudio de movilidad.
Fuente. Elaboración propia.

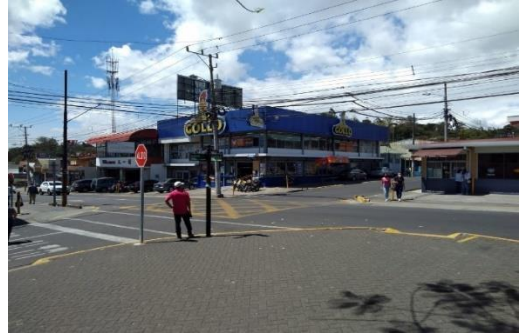
Figura 63. Punto 8 del estudio de Movilidad.

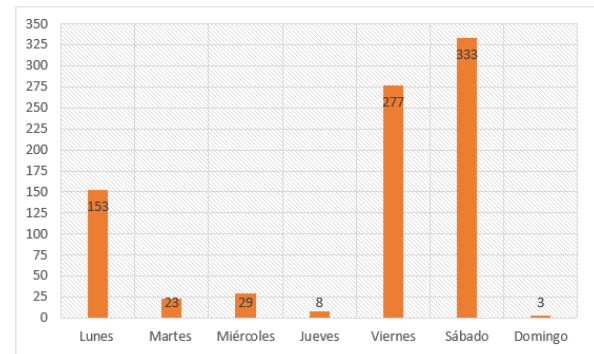
Figura 74. Cantidad de votos según los días que los ciudadanos observan con mayor congestión.

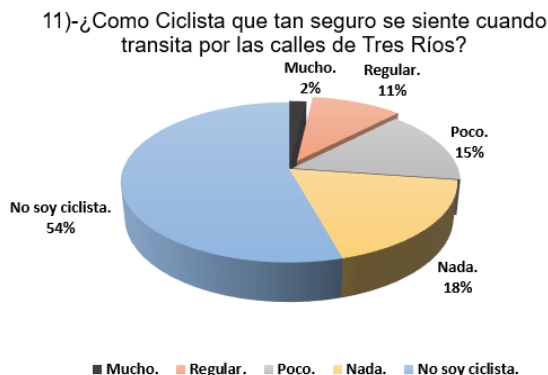
Figura 81. Porcentaje de votos según el grado de seguridad que sienten los 377 ciudadanos al transitar en bicicleta por las calles.

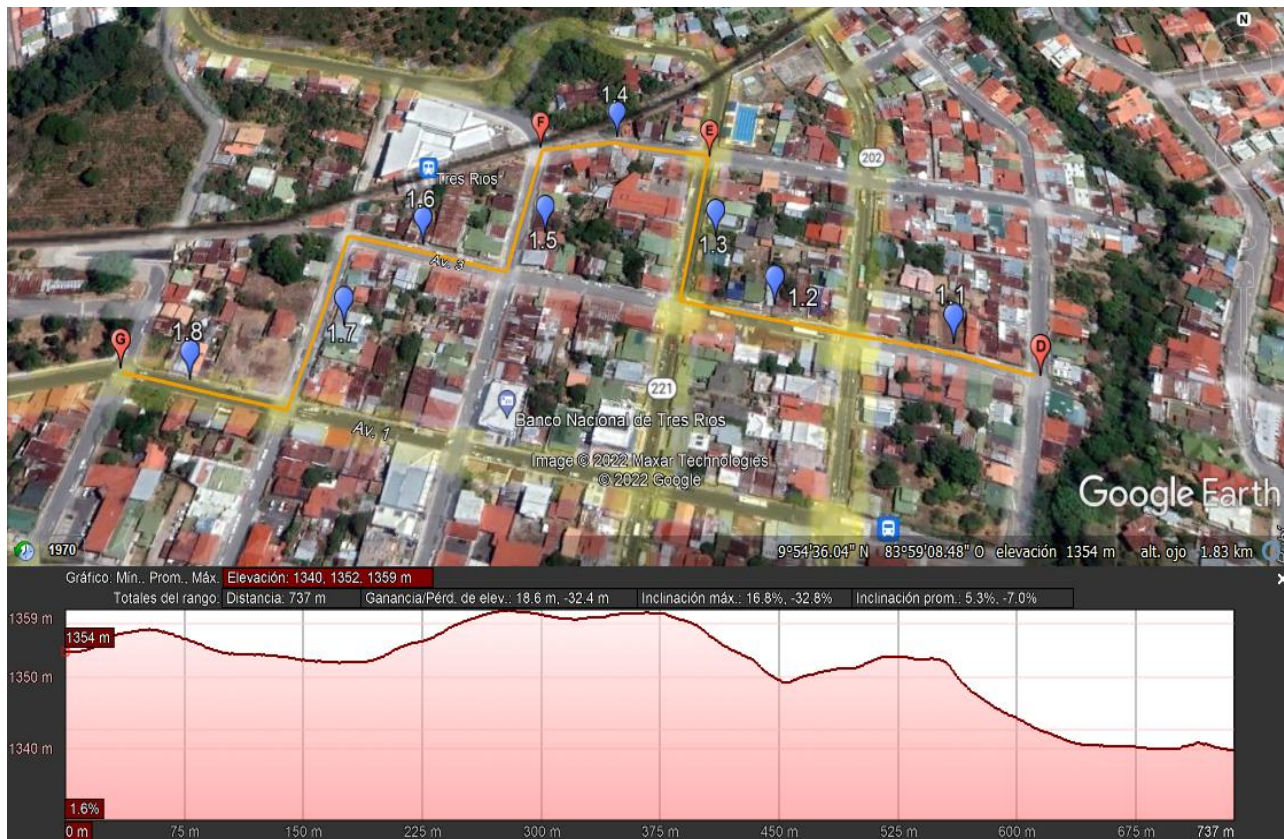
Figura 87. Tramo 1 de la ciclovía.

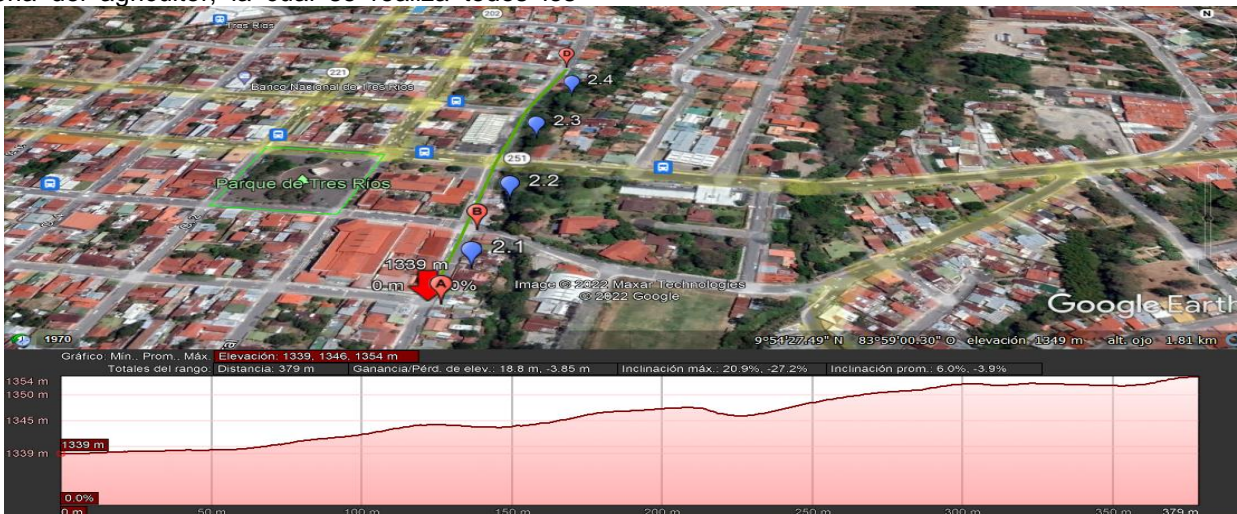
Figura 88. Tramo 2 de la ciclovía.

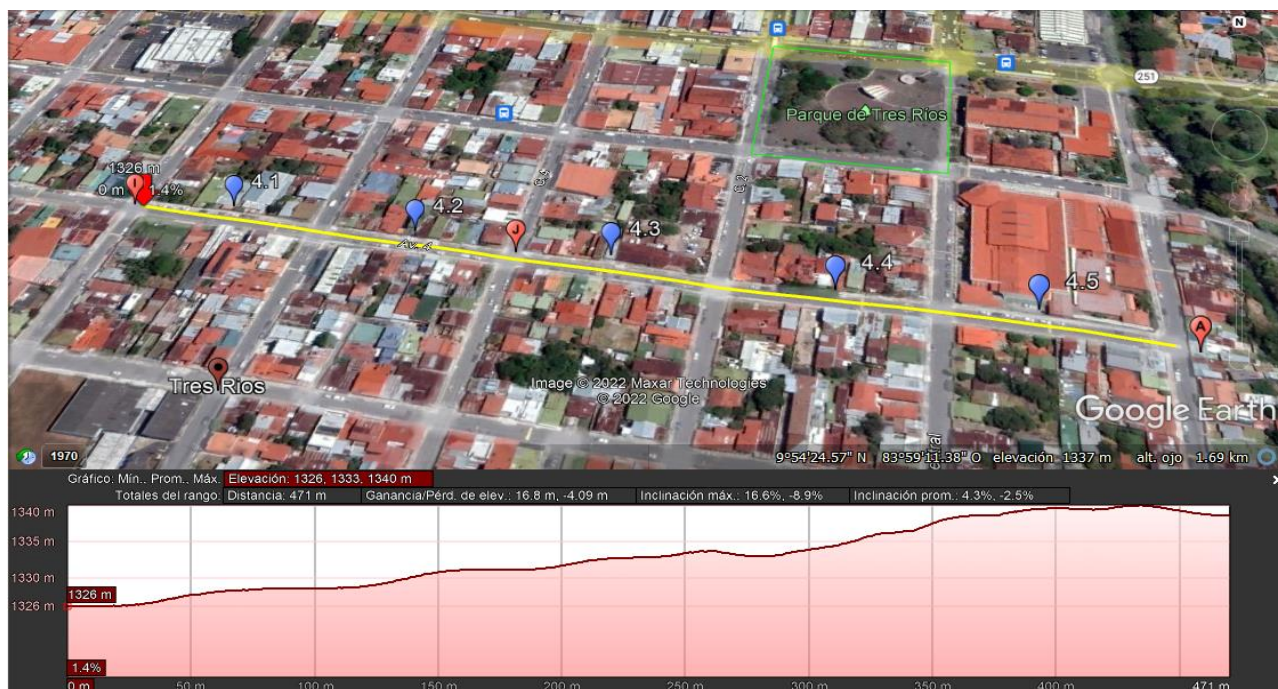
Figura 90. Tramo 4 de la ciclovía.
Fuente. Google Earth Pro.

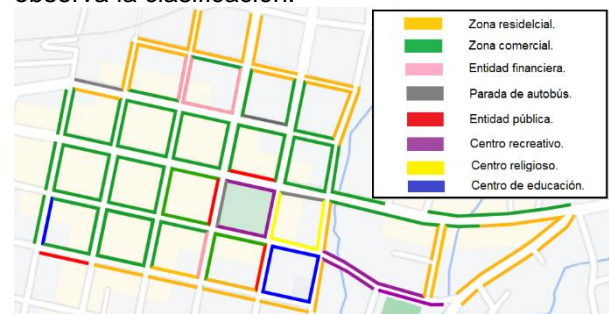
Figura 101. Clasificación de las aceras.
Fuente. Google Maps, Autocad.

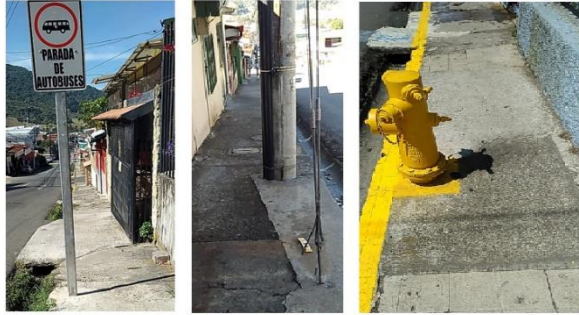
Figura 102. Obstrucciones en las aceras.
Fuente. Elaboración propia.

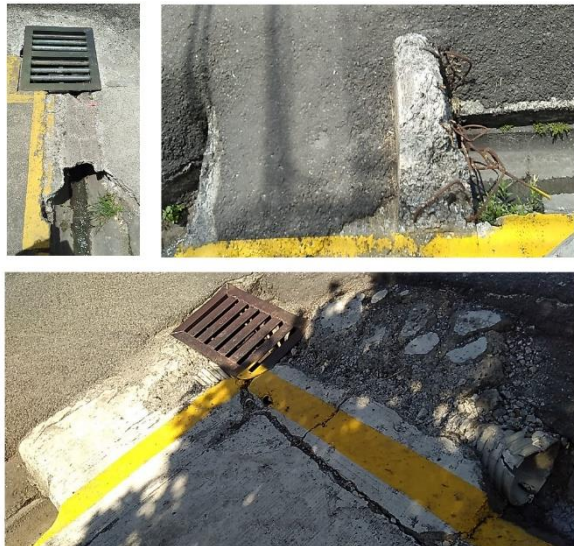
Figura 103. Condición de las rampas.
Fuente. Elaboración propia.

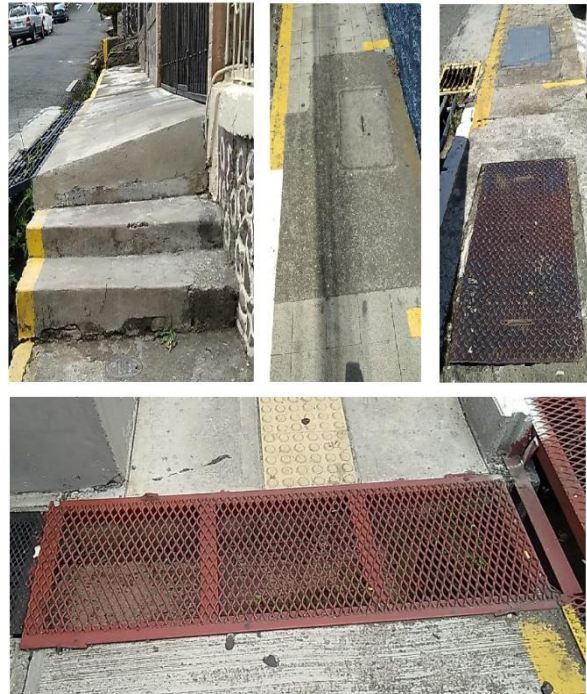
Figura 104. Tapas, rejillas y escalonamiento.
Fuente. Elaboración propia.

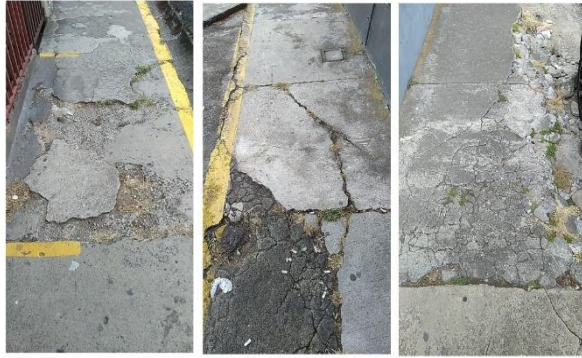
Figura 105. Desnudamiento, huecos y grietas.
Fuente. Elaboración propia.

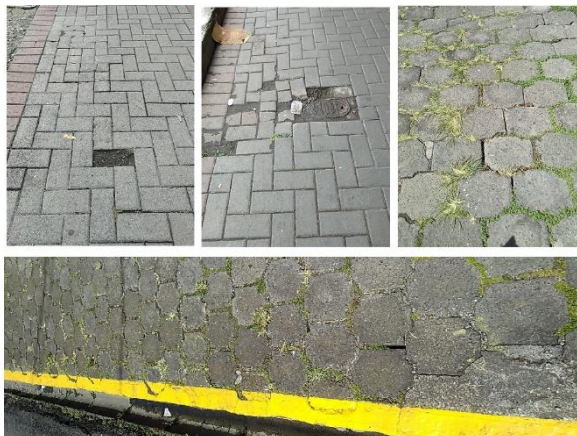
Figura 106. Depresiones y pérdida de adoquín.
Fuente. Elaboración propia.

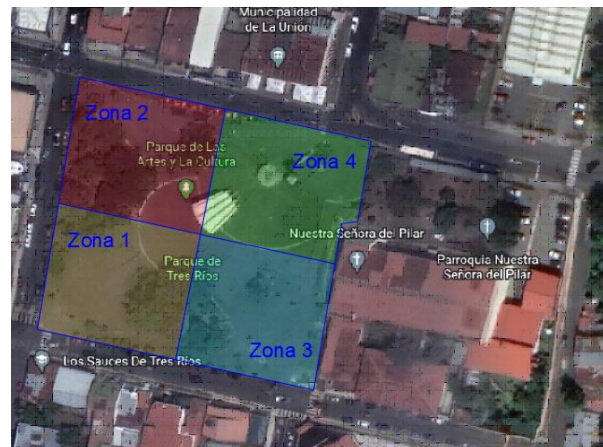
Figura 108. División del área del parque.

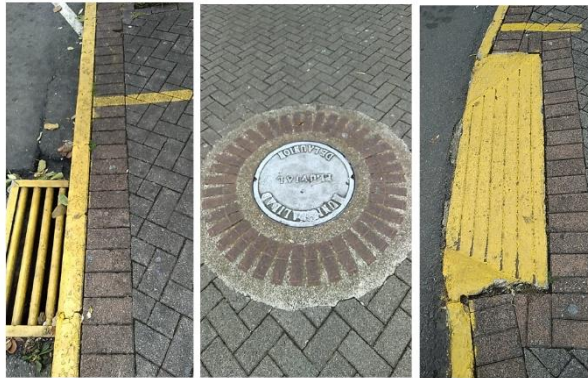
Figura 113. Confinamiento de zona 2.
Fuente. Elaboración propia.

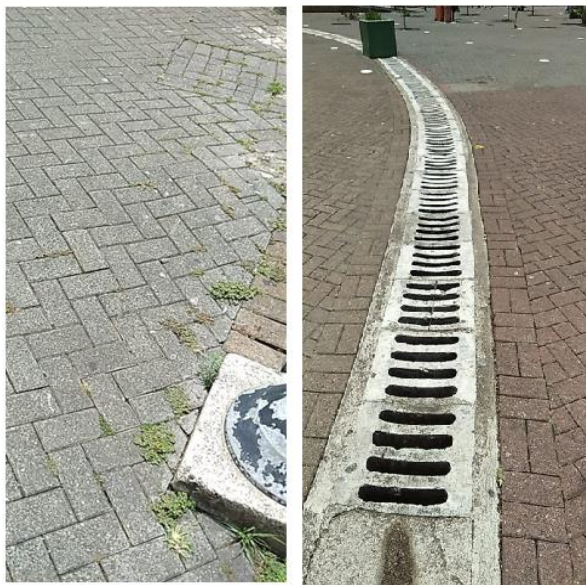
Figura 114. Depresiones y caños.
Fuente. Elaboración propia.

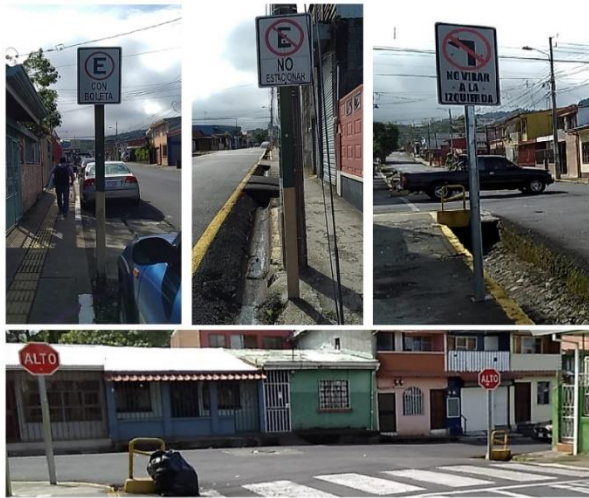
Figura 120. Señalamiento vertical.
Fuente. Elaboración propia.

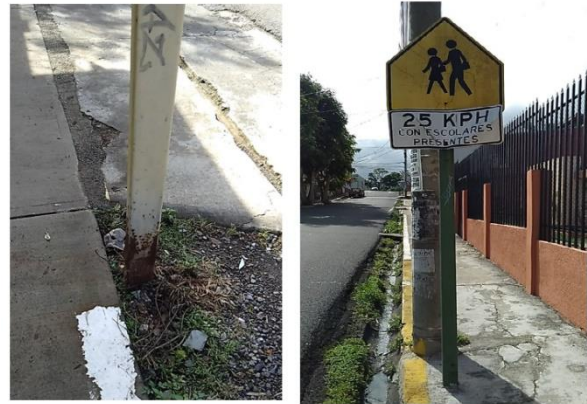
Figura 121. Señales con problemas físicos.
Fuente. Elaboración propia.

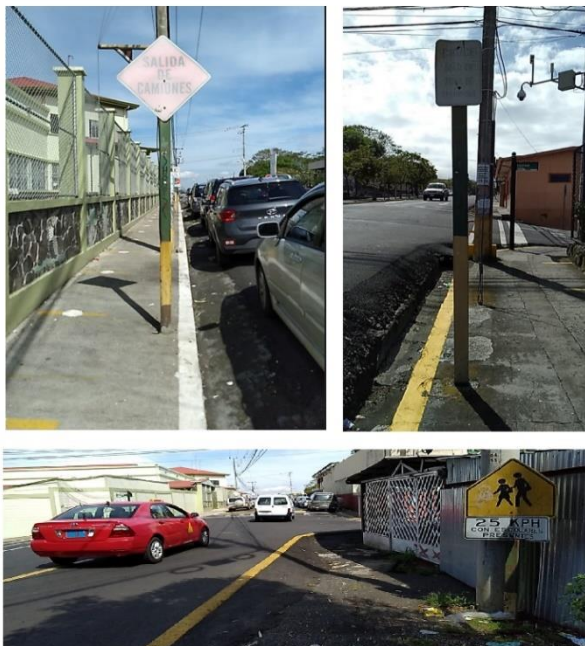
Figura 124. Deterioros en las señales.
Fuente. Elaboración propia.

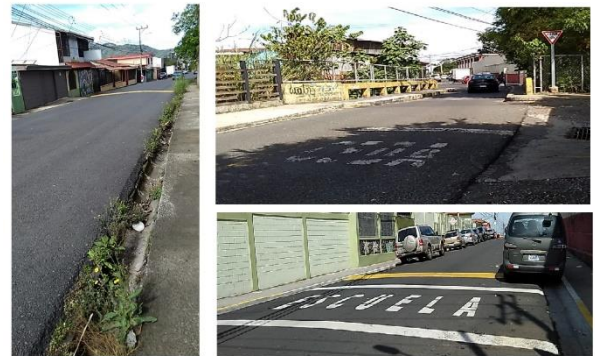
Figura 125. Señales horizontales avenida 2.
Fuente. Elaboración propia.

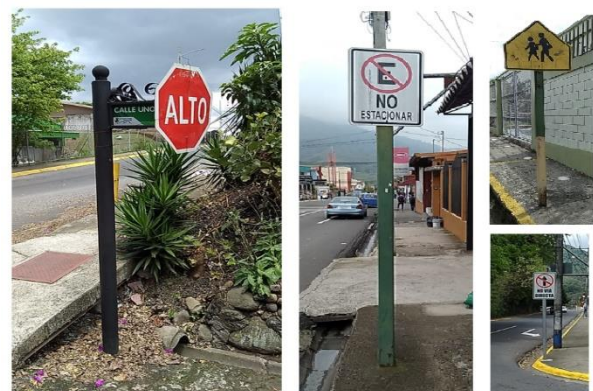
Figura 130. Señales verticales calle 1 y Central.
Fuente. Elaboración propia.

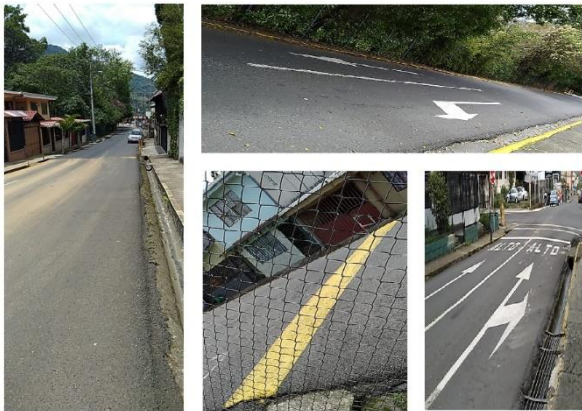
Figura 131. Señales horizontal calle 1 y Central.
Fuente. Elaboración propia.

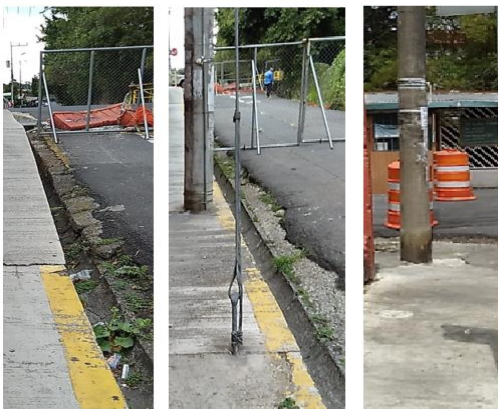
Figura 140. Vía cerrada.
Fuente. Elaboración propia.

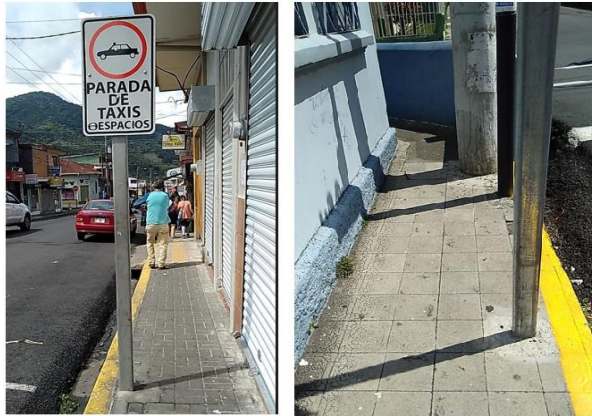
Figura 153. Ancho libre disponible para el paso de peatones

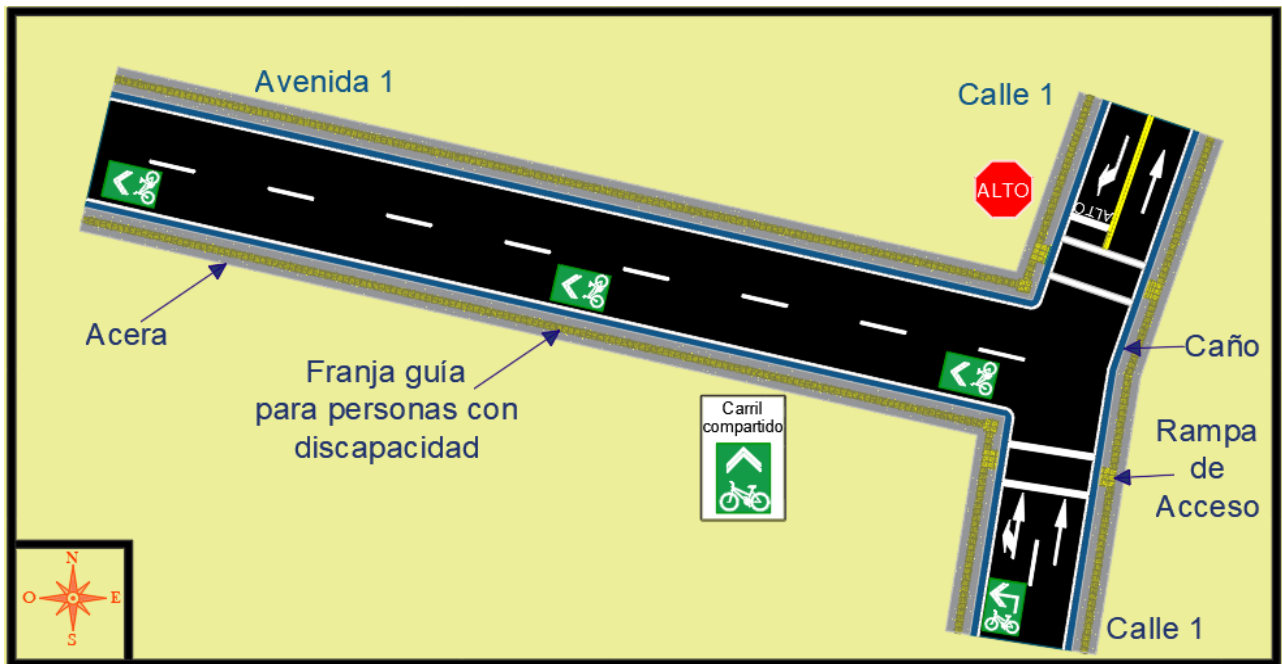
Figura 188. Demarcación en cuadrante e intersección con cambio de dirección.
Fuente. Elaboración propia, AutoCAD.

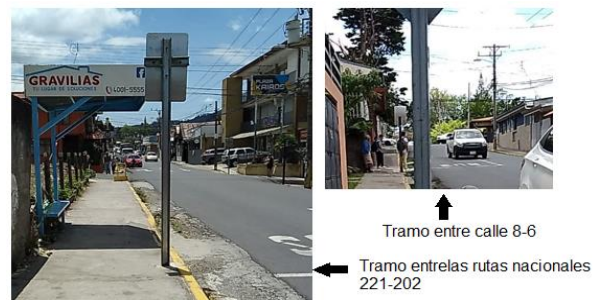
Figura 197. Paradas sobre la avenida 1.
Fuente. Elaboración propia.

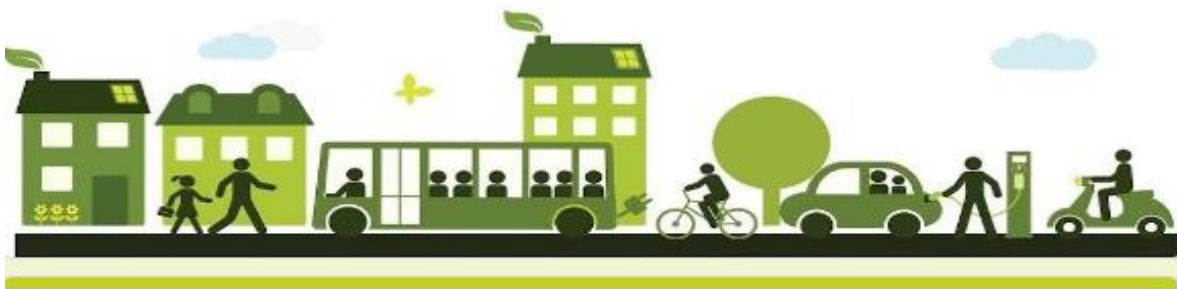
Encuesta para evaluar el grado de satisfacción de los ciudadanos de Tres Ríos.
