# INSTITUTO TECNOLÓGICO DE COSTA RICA

**Evaluación del deterioro de los puentes de la ruta nacional 39 en función del Tránsito  
Promedio Diario**

Proyecto Final de Graduación para optar por el título de Máster en Ingeniería Vial grado  
académico de Maestría

Cartago, diciembre de 2018

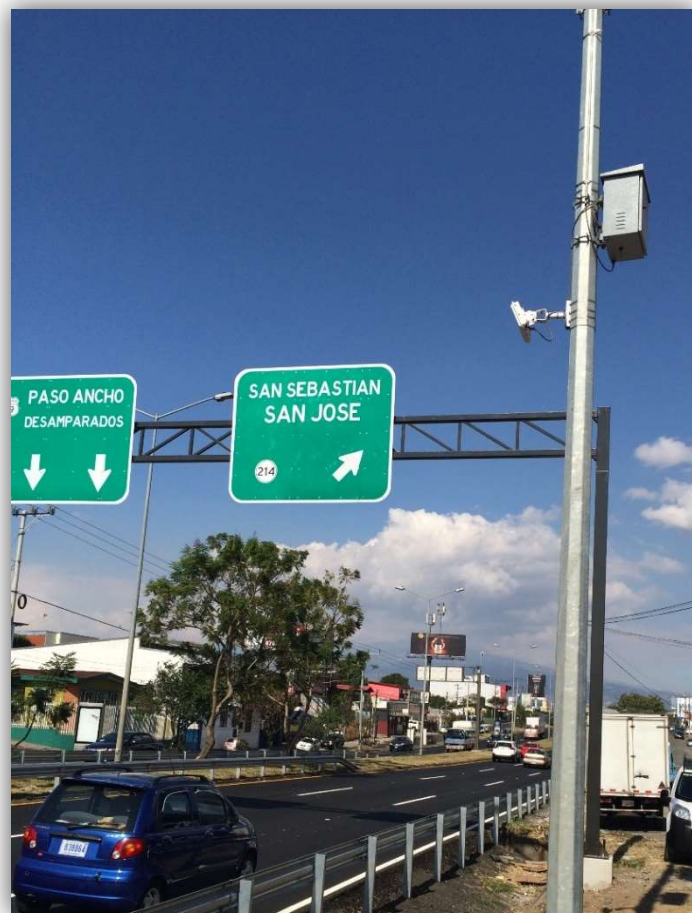
*Figura 9: Estación de radar del MOPT monitoreando la Ruta 39. Fuente: Propia.*

La recolección de la información de tráfico se hace mediante dispositivos de radar para detección de vehículos, que operan con tecnología FMCW (Onda Continua de Frecuencia Modulada) instalados en postes a un lado de las vías. La tecnología FMCW se basa en la emisión de una señal de microondas de baja potencia en constante variación de frecuencia, formando un haz en forma de abanico que se proyecta sobre la vía. Los objetos que no pertenezcan a la vía reflejarán la señal de vuelta al radar, mostrando su ubicación dentro del área generada. Este dispositivo es capaz de recabar como mínimo, información por cada carril de tráfico, ocupación de la vía, velocidad, velocidad en percentil 85, separación entre vehículos y clasificación para un mínimo de seis diferentes tipos de vehículos, en vías desde 1 hasta seis carriles de ancho.

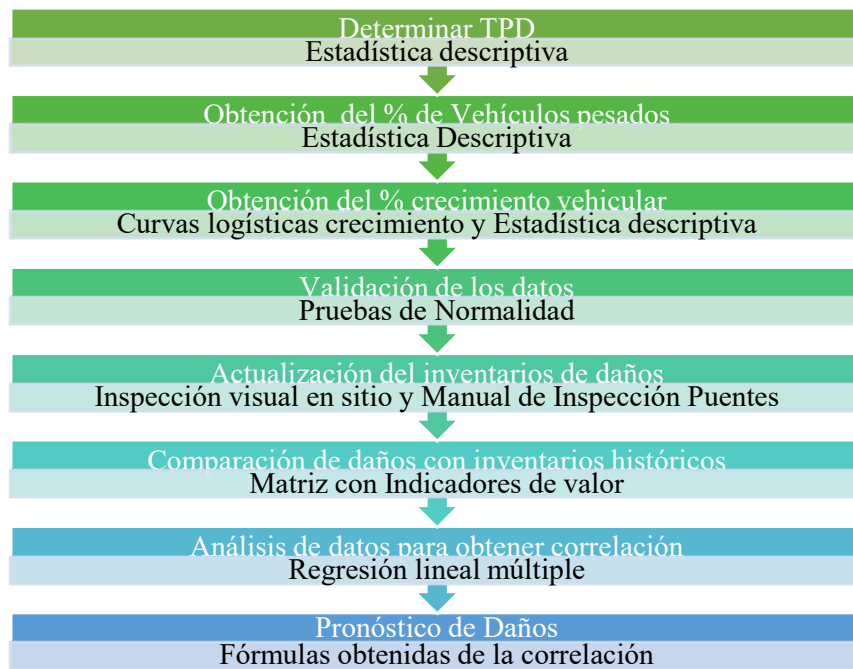
Figura 15: Resumen de los métodos utilizados en las etapas del proyecto. Fuente: elaboración propia

A continuación, en la Figura 14 se muestra un diagrama con las diferentes etapas del proyecto y justamente debajo, en un cuadro gris, el instrumento utilizado para desarrollarlo.

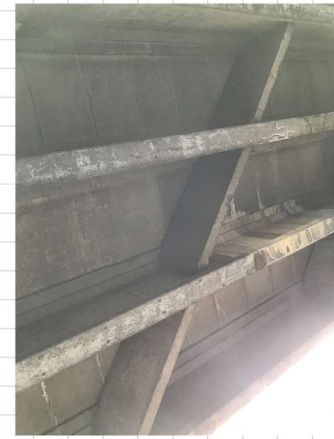
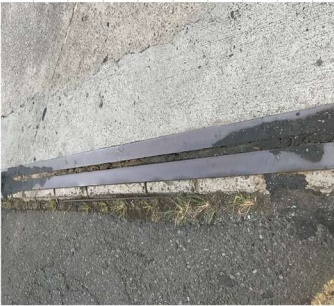
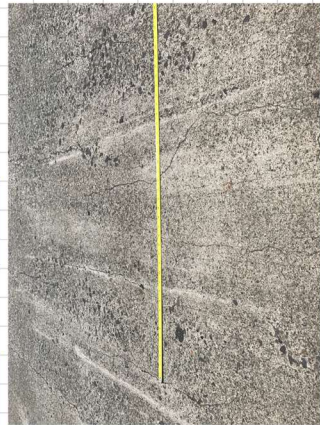
| DIRECCION DE PUENTES | | | | | | | | | | | | NO. | | 3 | | / | | 3 | | | | | |
|---|--|---|--|---|--|---|--|---|--|---|--|---|--|---|--|---|--|---|--|---|--|---|--|
| No. | | 10 | | UBICACION | | Bastión 2 | | No. | | 11 | | UBICACION | | No. | | 12 | | UBICACION | | No. | | 12 | |

| DIRECCION DE PUENTES | | | | | | | | | | | | NO. | | 3 | | / | | 3 | | | | | |
|---|--|---|--|---|--|---|--|---|--|---|--|---|--|---|--|---|--|---|--|---|--|---|--|
| NOTA | | Eflorescencia en losa y vigas | | DIA | | MES | | AÑO | | 29 | | 8 | | 2017 | | Eflorescencia en losa y vigas | | DIA | | MES | | AÑO | |

1. Se observan filtraciones en viga cabezal de más del 50%, debido a la junta expansión
2. Junta en bastiones totalmente deformada
3. Hay pedazos faltantes de platina
4. Hay sonido fuerte ante el paso de vehículos en la junta cerca de bastión 2
5. Baches de hasta 70 cm presentes en el pavimento
6. Las losas de aproximación presentan muchas grietas en dos direcciones
7. Acero de refuerzo expuesto en baranda cerca de carril en sentido Uruca- Pavas
8. Grietas transversales cada 15 cm en carril con sentido Uruca- Pavas
9. Abrasión de losa en tramos de carril con sentido Uruca- Pavas
10. Ambas juntas de expansión del puente tienen total obstrucción
11. Se observa filtración en el 50% de vigas cabezal de ambos bastiones
12. Se observa grietas en dos direcciones en la losa vista por debajo del puente

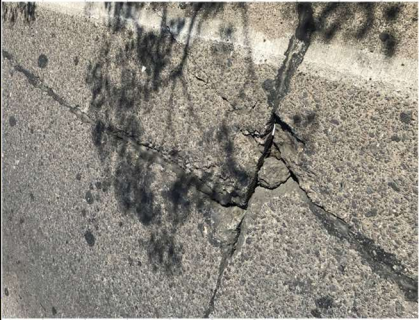
| DIRECCION DE PUENTES | | | | | | | | | | NO. 3 / 3 | | | |
|---|---|---|---|---|---|---|---|---|---|---|---|---|---|
| NOTA | Grietas y desprendimiento | | DIA | MES | AÑO | NOTA | | Grietas en dos direcciones | | DIA | MES | AÑO | |

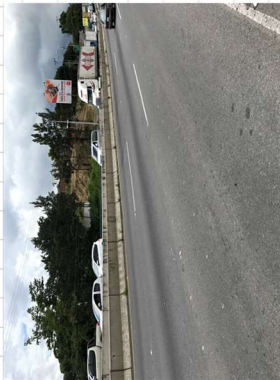
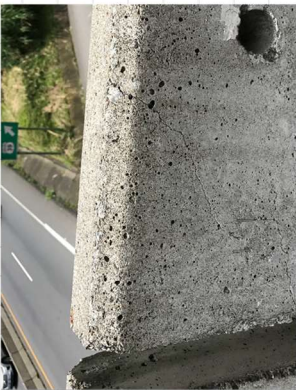
| DIRECCION DE PUENTES | | | | | | | | | | | | | | | | | | | | | | | | | |
|---|---|---|---|---|---|---|---|---|--|---|---|---|---|---|---|---|---|---|--|---|--|---|--|---|--|
| NOTA | | | | | | | | | | | | | | | | NOTA | | Grietas en barandas | | DIA | | MES | | AÑO | |

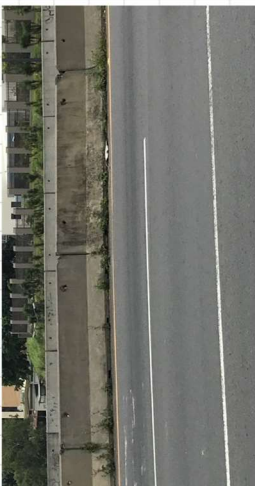
| DIRECCION DE PUENTES | | | | | | | | | | | | | | | | | | | | | | | | | |
|---|---|---|---|---|---|---|---|---|--|---|---|---|---|---|---|---|---|---|--|---|--|---|--|---|--|
| NOTA | Desprendimientos y exposición de refuerzo en unión de medianeras | | | | | Grieta longitudinal | | | | | Inicios de eflorescencia en losa y algunas vigas | | | | | NOTA | | DIA | | MES | | AÑO | | | |

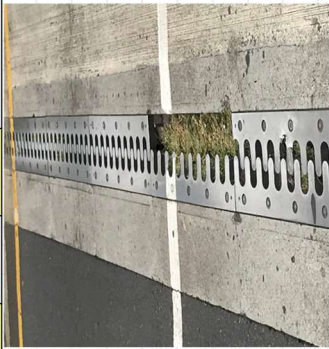
| DIRECCION DE PUENTES | | | | | | | | | | | | | | | NO. | | | 2 | / | 3 |
|---|---|---|---|---|---|---|---|---|---|---|---|---|---|---|---|---|---|---|---|---|
| NOTA | Junta de expansión rota sector Este | | DIA | MES | AÑO | NOTA | | Canal de fondo con fisura, junta sector Este | | DIA | MES | AÑO | NOTA | | Junta de expansión sector Oeste con fisuras en concreto | | DIA | MES | AÑO | |

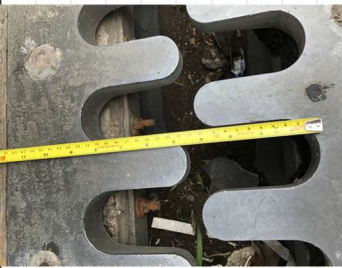
| DIRECCION DE PUENTES | | | | | | | | | | | | | | | NO. | | | 2 | / | 3 |
|---|---|---|---|---|---|---|---|---|---|---|---|---|---|---|---|---|---|---|---|---|
| NOTA | Junta de expansión del lado Oeste con separación horizontal | | DIA | MES | AÑO | NOTA | | Grietas en dos direcciones | | DIA | MES | AÑO | NOTA | | Humedad en menos del 50% de viga cabezal de ambos bastiones | | DIA | MES | AÑO | |

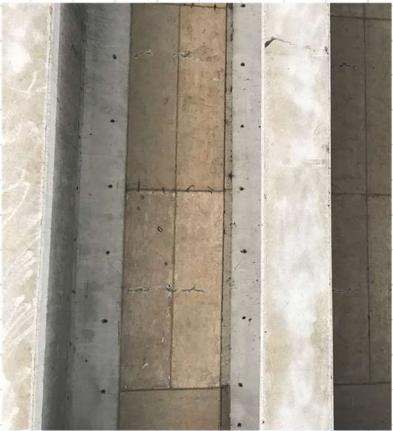
| DIRECCION DE PUENTES | | | | | | | | | | NO. 3 / 3 | | |
|---|---|---|---|---|---|---|--|---|---|---|---|---|
| NOTA | Grietas transversales debajo de la losa | | DIA | MES | AÑO | DIA | | MES | AÑO | NOTA | | |

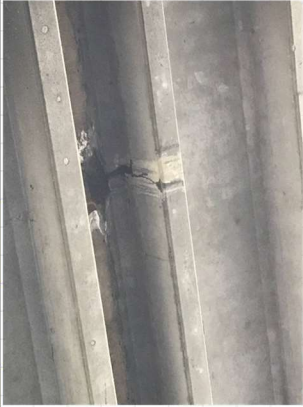
| DIRECCION DE PUENTES | | | | | | | | | | | | NO. 2 / 3 | | | | | | | | | | | | | | | | | |
|---|--|---|--|---|--|---|--|---|--|---|--|---|--|---|--|---|--|---|--|---|--|---|--|---|--|---|--|---|--|
| NOTA | | Baranda de concreto externa | | DIA | | 29 | | MES | | 8 | | AÑO | | 2017 | | Eflorescencia a lo largo de grietas longitudinales | | DIA | | 29 | | MES | | 8 | | AÑO | | 2017 | |

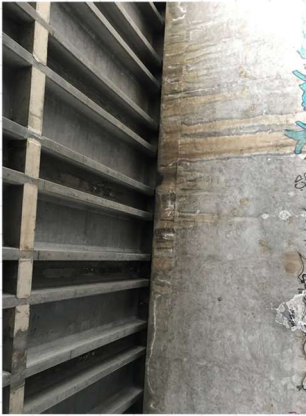
| DIRECCION DE PUENTES | | | | | | | | | | | | NO. 2 / 3 | | | | | | | | | | | | | | | | | |
|---|--|---|--|---|--|---|--|---|--|---|--|---|--|---|--|---|--|---|--|---|--|---|--|---|--|---|--|---|--|
| NOTA | | Eflorescencia y humedad en viga cabezal | | DIA | | 29 | | MES | | 8 | | AÑO | | 2017 | | Eflorescencia a lo largo de grietas longitudinales | | DIA | | 29 | | MES | | 8 | | AÑO | | 2017 | |

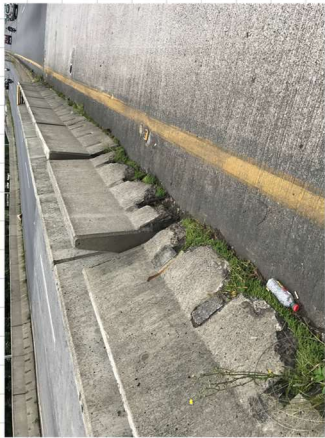
| DIRECCION DE PUENTES | | | | | | | | | | | | NO. | | | 2 | | | / | | | 3 | | | | | | | | | | | | | | | | | | | | | | | |
|---|---|---|---|---|---|---|---|---|---|---|---|---|---|---|---|---|---|---|--|--|---|--|--|--|--|--|--|--|--|---|--|--|--|--|--|--|--|--|--|--|--|--|--|--|
| NOTA | Barandas impactadas | | DIA | MES | AÑO | NOTA | Junta expansión abierta y con desintegración de concreto | | DIA | MES | AÑO | NOTA | Drenajes abiertos, eflorescencia en viga y leve eflorescencia en losa | | DIA | MES | AÑO | | | | | | | | | | | | | | | | | | | | | | | | | | | |

1. Junta de expansión abierta en bastión 2. Indica desplazamiento del puente
2. Desgaste de losa con desnudamiento de agregado
3. Drenajes sin tapa, y algunos drenajes tapado por sedimento
4. Algunas barandas con impactos y levemente desplazadas o desalineadas
5. Tramo central con grietas en dos direcciones
6. Drenajes sin tubo por debajo de la losa que desvíe aguas y así evitar derramarse en las vigas
7. Una viga diafragma muestra un agrietamiento en parte central
8. xxxxxxxx

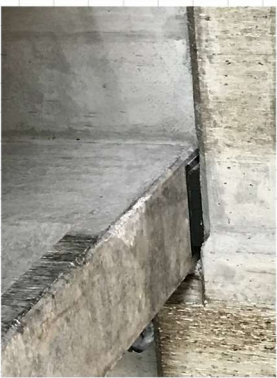
| DIRECCION DE PUENTES | | | | | | | | | | | | NO. | | | 2 | | | / | | | 3 | | | | | | | | | | | | | | | | | | | | | | | |
|---|---|---|---|---|---|---|---|---|---|---|---|---|---|---|---|---|---|---|--|--|---|--|--|--|--|--|--|--|--|---|--|--|--|--|--|--|--|--|--|--|--|--|--|--|
| NOTA | Apoyos de neopreno | | DIA | MES | AÑO | NOTA | Grieta dos direcciones | | DIA | MES | AÑO | NOTA | Desnudamiento carril central | | DIA | MES | AÑO | | | | | | | | | | | | | | | | | | | | | | | | | | | |

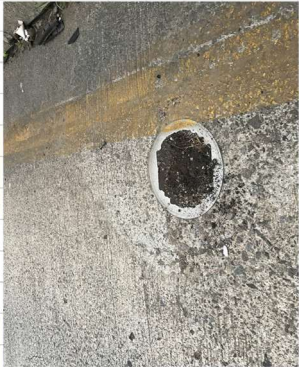
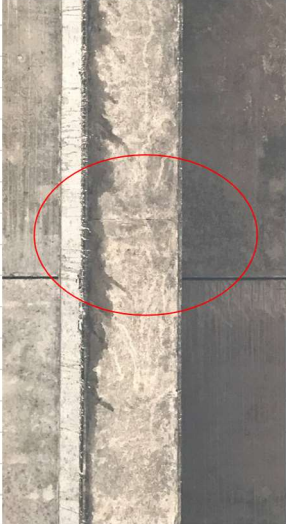
| DIRECCION DE PUENTES | | | | | | | | | | NO. 3 / 3 | | | |
|---|---|---|---|---|---|---|---|---|--|---|--|---|--|
| drenajes tapados | | Fisuras | | NOTA | | DIA MES AÑO | | DIA MES AÑO | | DIA MES AÑO | | | |

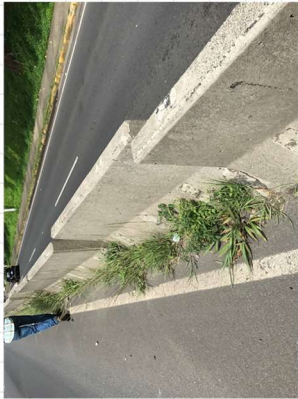
| DIRECCION DE PUENTES | | | | | | | | | | | | NO. | | | 2 | | | 3 | | | | | |
|---|---|---|--|---|--|---|---|---|--|---|--|---|---|---|---|---|--|---|--|---|--|---|--|
| NOTA | | Barandas impactadas | | DIA | | MES | | AÑO | | Superficie de losa | | Superficie losa | | NOTA | | Esflorescencia entre juntas losa | | DIA | | MES | | AÑO | |

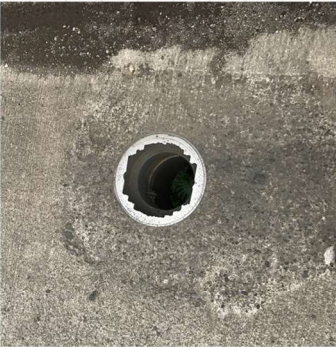
| DIRECCION DE PUENTES | | | | | | | | | | | | NO. | | | 2 | | | 3 | | | | | |
|---|---|---|--|---|--|---|---|---|--|---|--|---|---|---|---|---|--|---|--|---|--|---|--|
| | | | | | | NOTA | | Drenajes sin tapa | | DIA | | MES | | AÑO | | Grietas transversales | | DIA | | MES | | AÑO | |

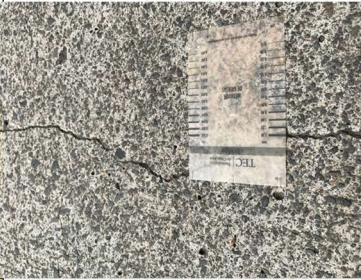
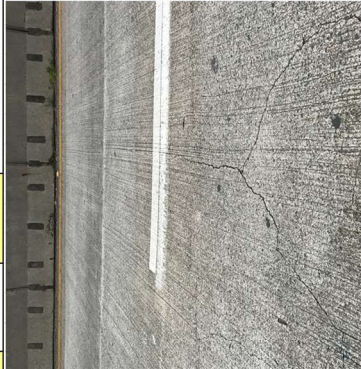
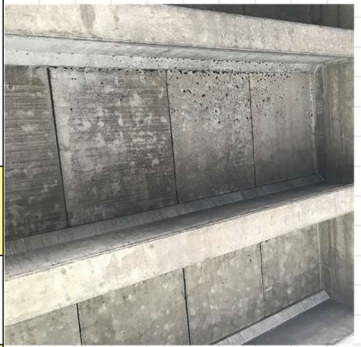
| DIRECCION DE PUENTES | | | | | | | | | | | | NO. | | | 2 | | | 3 | | | | | |
|---|---|---|--|---|--|---|---|---|--|---|--|---|---|---|---|---|--|---|--|---|--|---|--|
| | | | | | | NOTA | | Grietas dos direcciones | | DIA | | MES | | AÑO | | Esflorescencia entre juntas losa | | 29 | | 8 | | 2017 | |
| NOTA | | Grietas de mas de 1.5 mm en tramo central | | DIA | | MES | | AÑO | | Grietas dos direcciones | | DIA | | MES | | AÑO | | 29 | | 8 | | 2017 | |

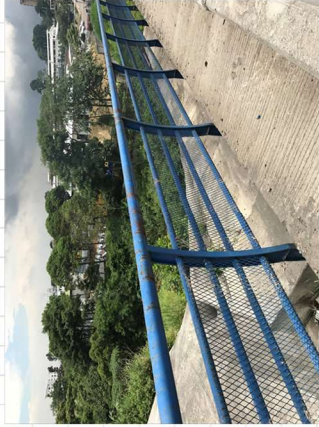
| DIRECCION DE PUENTES | | | | | | | | | | NO. | | 2 | | / | | 3 | | | | | | | | |
|---|---|---|---|---|---|---|---|---|---|---|---|---|---|---|---|---|---|---|---|---|---|---|---|---|
| NOTA | Junta elastomérica con indicios de sedimentos que la obstruyen | | DIA | 29 | MES | 8 | AÑO | 2017 | NOTA | xxxxxxxx | DIA | 29 | MES | 8 | AÑO | 2017 | NOTA | Losa con eflorescencia | DIA | 29 | MES | 8 | AÑO | 2017 |
