TECNOLÓGICO DE COSTA RICA

**Evaluación del comportamiento de la pintura plástico en frío en  
proyectos de demarcación vial.**

PROYECTO PARA OBTENER EL GRADO ACADÉMICO / PROFESIONAL DE  
MAESTRÍA EN INGENIERÍA VIAL

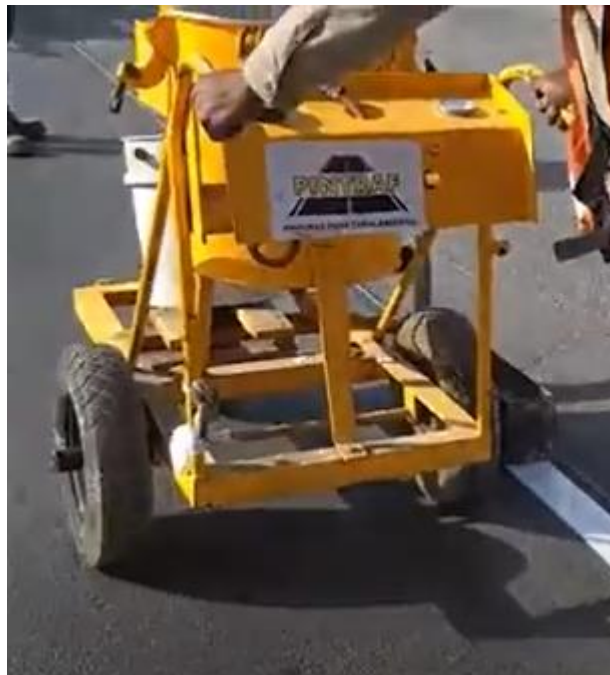
**Figura 5** Demarcación por extrusión de pintura plástico en frío  
Fuente: página oficial de la empresa Pintraf

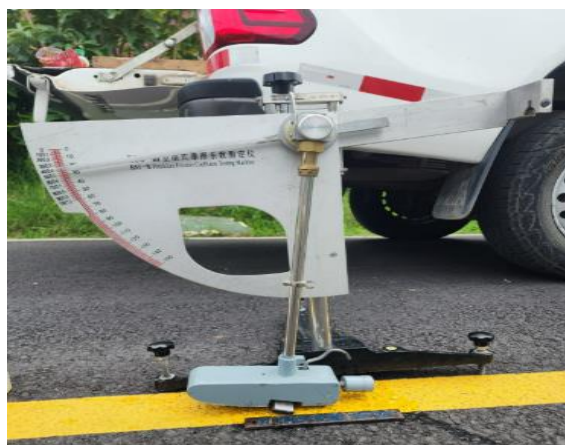
**Figura 16** Péndulo británico, herramienta para medir fricción de superficies

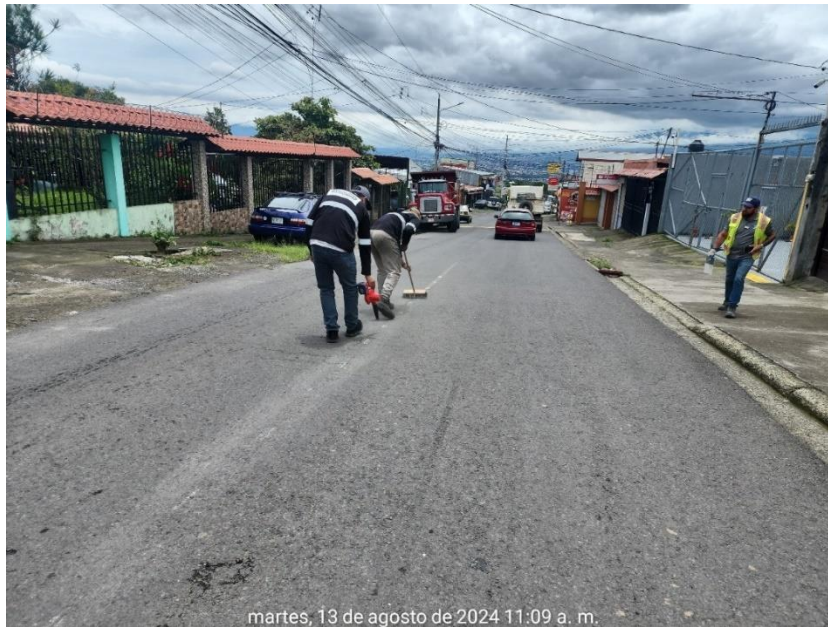
- a) **Preparación de la Superficie:** Se realizó una limpieza exhaustiva de la calzada para eliminar polvo, residuos y humedad. En caso de pavimentos con contaminación severa de aceite o suciedad adherida, se emplearán productos desengrasantes y equipos de barrido mecánico.

**Figura 18** Preparación de la Superficie, limpieza

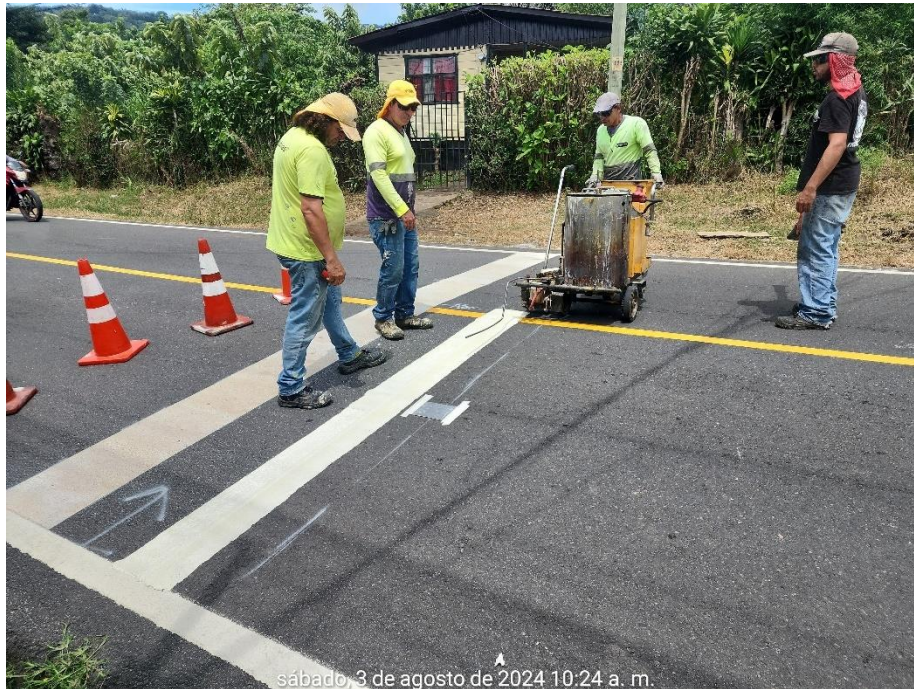
**Figura 24** *Demarcación de líneas transversales con material termoplástico*

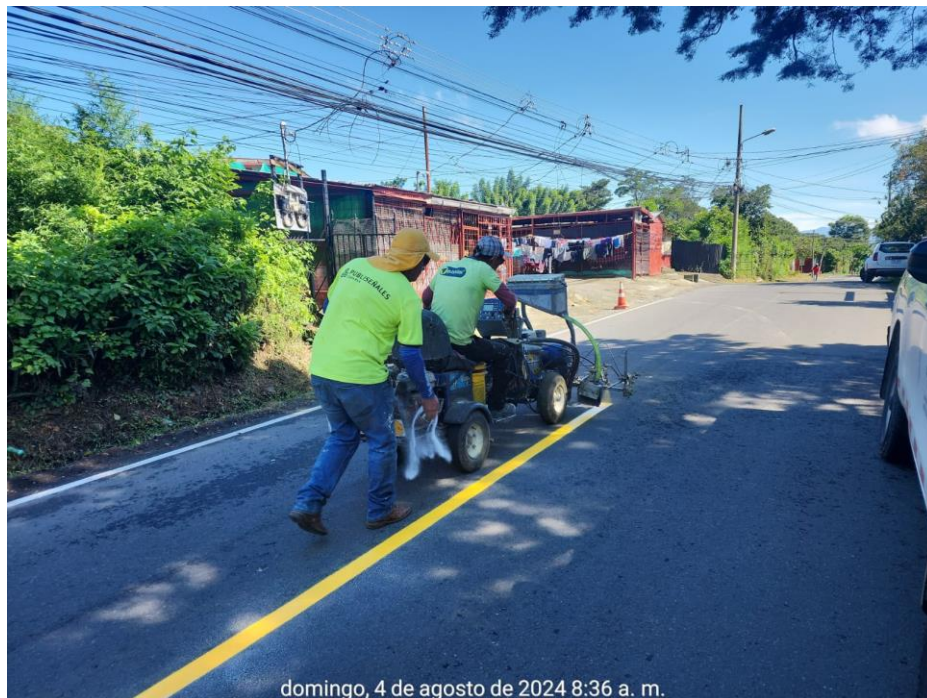
**Figura 25** *Demarcación de línea amarilla con pintura base solvente*

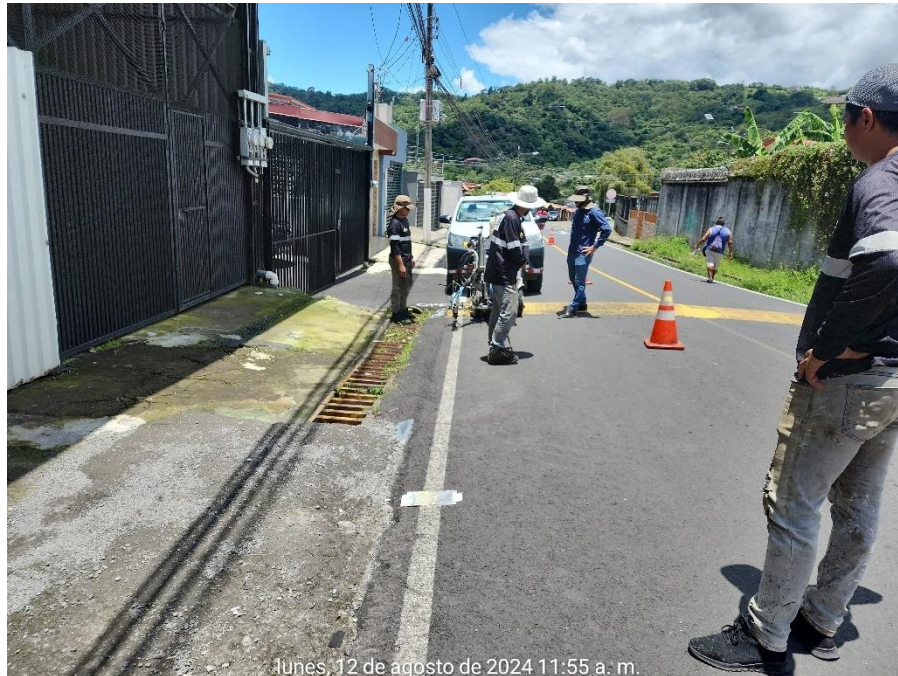
**Figura 26** Demarcación de línea borde con pintura plástico en frío

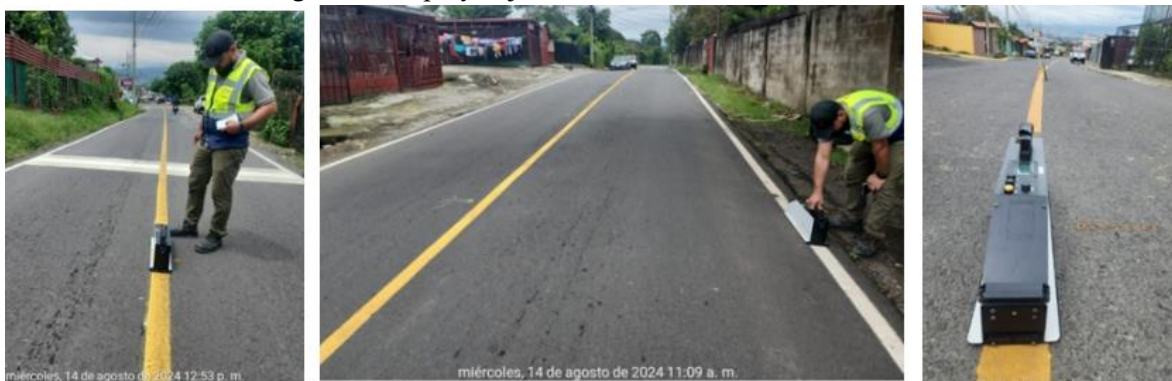
Las mediciones de retrorreflectividad se llevaron a cabo utilizando un equipo calibrado, marca Easylux Retroreflectometer conforme a los estándares vigentes. Las evaluaciones se realizaron en tres momentos específicos: la primera dentro de los primeros siete y quince (7 y 15) días posteriores a la aplicación del material, la segunda a los setenta (70) días, y la tercera a los seis (6) meses, contados a partir de la fecha de demarcación. Esta periodicidad permitió observar la evolución del desempeño de los materiales a lo largo del tiempo y bajo condiciones reales de servicio.

**Figura 27** Medición de retroreflectividad el 14 de agosto del 2025, Paños de prueba varios

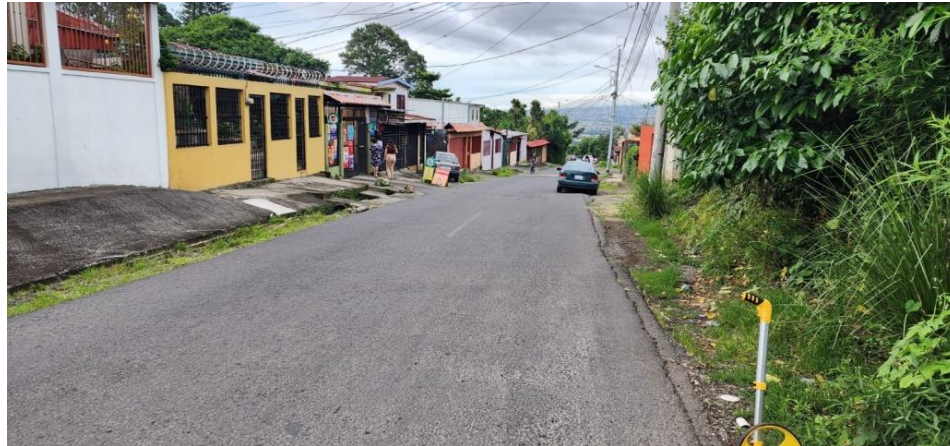
Este tramo es una calzada de 4,8 a 5,1 m de ancho, con pendiente de 4%. Se desconoce el año de colocación de la carpeta asfáltica, se observa que es mezcla de 12mm, la calle tiene daños por fatiga y parte de la demarcación quedará sobre áreas lagarteadas. Esta calle es una de las rutas alternas del centro del catón ya que es una vía por la que se evita el paso por la escuela, puestos comerciales, iglesia católica parroquial, parque central entre otros puntos que generan congestión vial. En este tramo se evaluó las líneas laterales y línea centro

**Figura 34** Paño de prueba C, Barrio María Auxiliadora

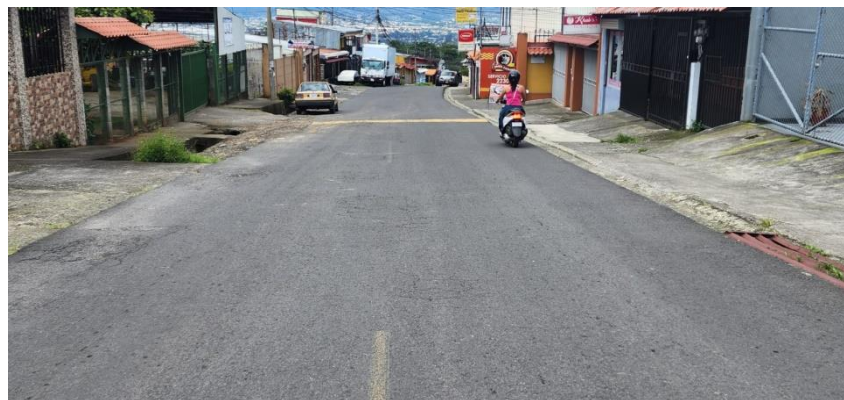
Este tramo es una calzada de 5,2 m de ancho, con pendiente de 5%. Se desconoce el año de colocación de la carpeta asfáltica, se observa que es mezcla de 12mm, hay numerosos baches de diferente mezcla por su color y textura, la calle tiene daños por fatiga y parte de la demarcación quedará sobre áreas lagarteadas. En este tramo se evaluó la línea centro

**Figura 35** Paño de prueba D, Barrio María Auxiliadora Arriba

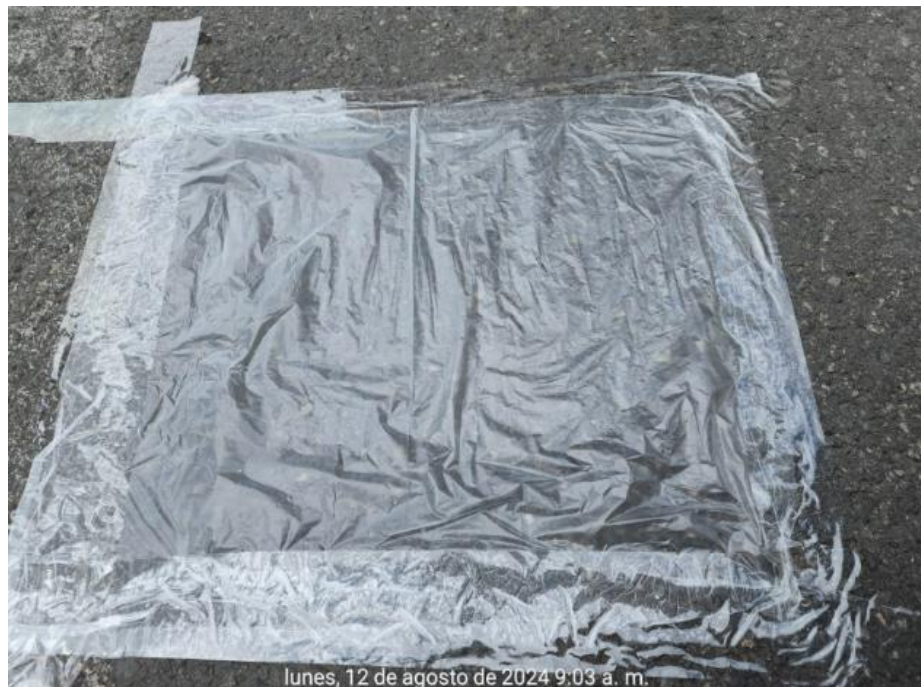
Se procedió a revisar la humedad de la superficie previo a demarcar sin embargo días previos a cada demarcación. Para todos los días de labor no se generaron gotas en la lámina de plástico como se muestra en la siguiente imagen.

**Figura 42** Medición de humedad previo demarcaciones.

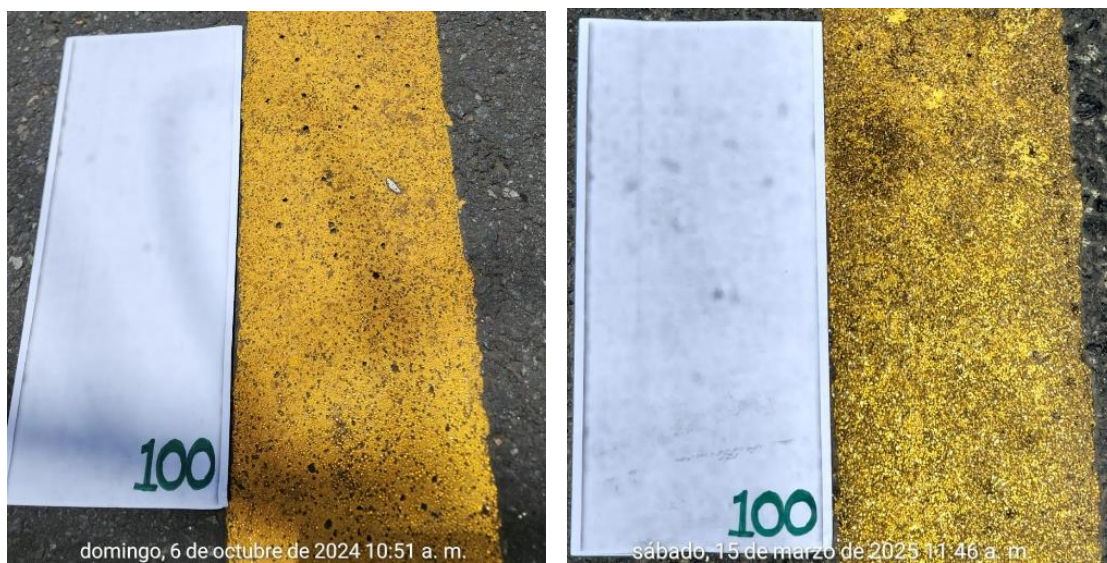
Figura 73 Desprendimiento material termoplástico, el día 6/10/2024

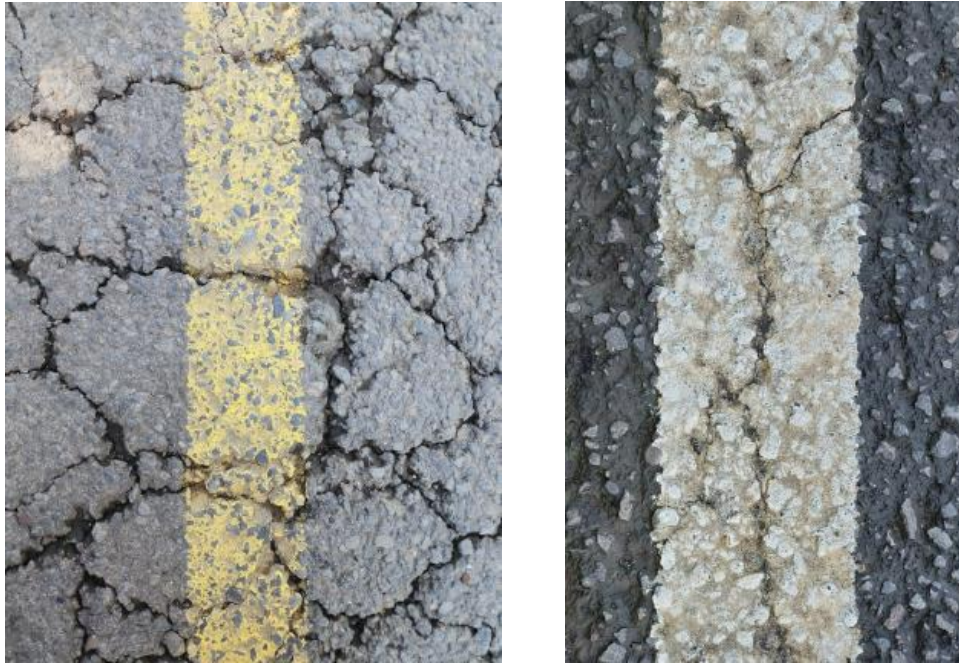
**Figura 133** Pintura base solvente adaptada a las fisuras de la calzada.

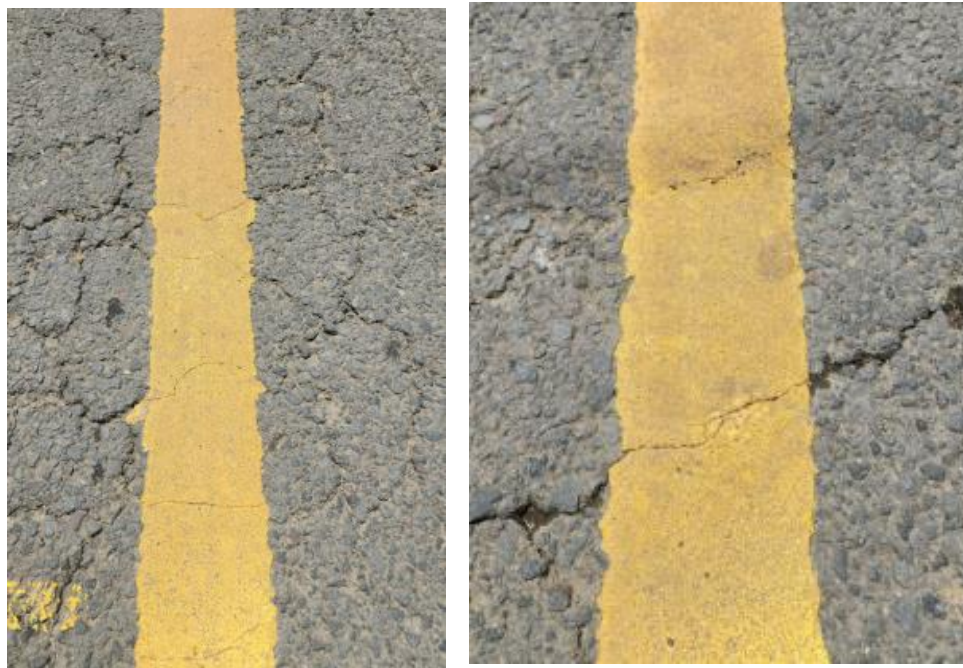
**Figura 134** Material termoplástico fracturado en puntos donde hay fisuras en la calzada

Sin embargo, al estudiar el comportamiento en el paño de prueba de María Auxiliadora se observó una mayor tendencia a la fracturarse, esta condición se atribuye a la presencia de irregularidades y deformaciones en la superficie de rodadura.

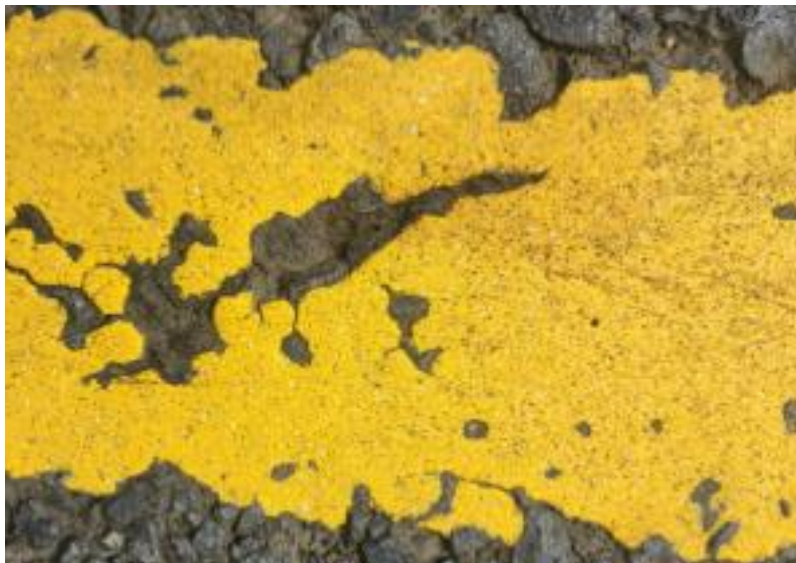
**Figura 136** Material termoplástico desprendido en puntos donde quedo vacío.

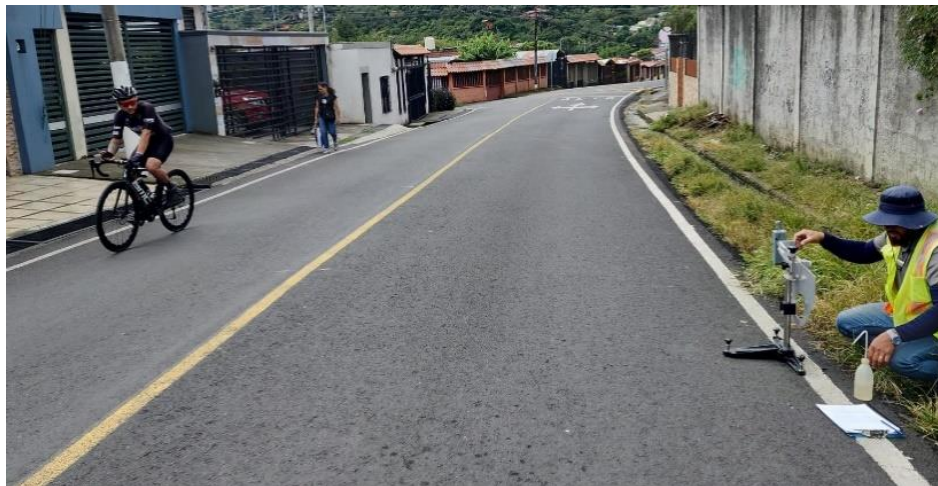
**Figura 138** Medición de la resistencia al deslizamiento con péndulo británico, Barrio El Socorro.  
Plástico en Frio

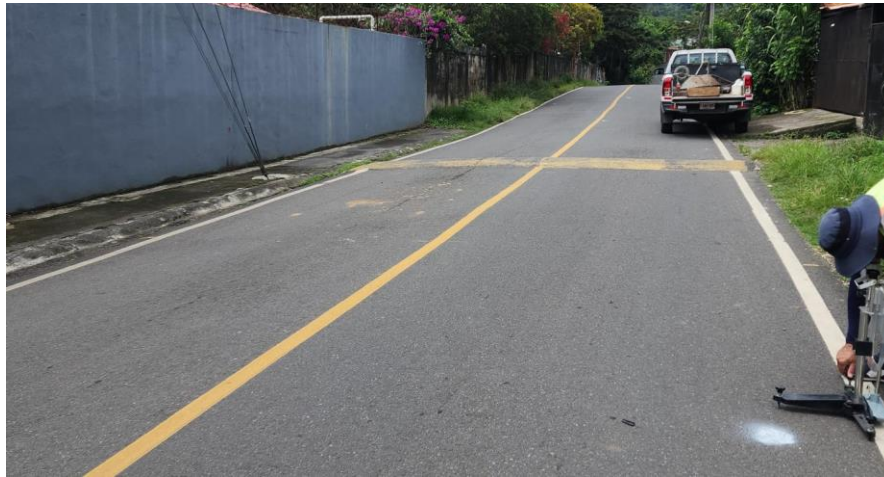
**Figura 141** Medición de la resistencia al deslizamiento con péndulo británico .Barrio San Francisco  
Material Termoplástico
