Simulación y Evaluación del Impacto de Daños en la Integridad Estructural de Puentes de Acero: Estudio de Caso del Puente Ferroviario de Záběhlice

Simulación y evaluación del impacto de daños en la integridad estructural de puentes de acero: Estudio de caso del puente ferroviario de Záběhllice en la República Checa

Trabajo Final de Graduación presentado públicamente ante el Tribunal Evaluador el lunes 02 de setiembre de 2024 como requisito parcial para optar por el grado de Licenciatura en Ingeniería en Construcción, del Instituto Tecnológico de Costa Rica.

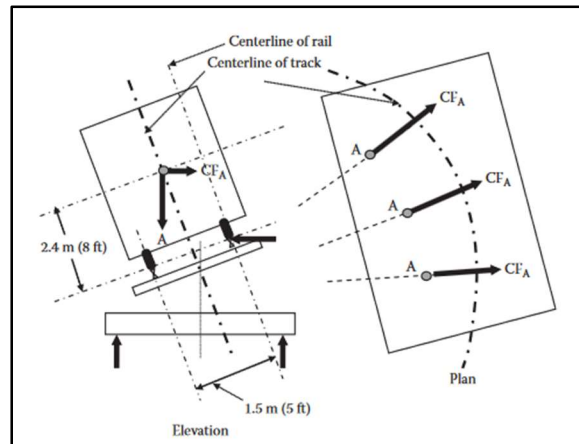
En este contexto, la fuerza centrífuga es una reacción que surge cuando un cuerpo en movimiento recorre una curva a una velocidad específica (ver figura 14). Este efecto, que actúa horizontalmente y de manera perpendicular al eje del centro de gravedad del objeto, es una manifestación de la inercia y es esencial para comprender las reacciones dinámicas de cargas en trayectorias curvilíneas.

Figura 14. Representación gráfica de la fuerza centrífuga en una vía.

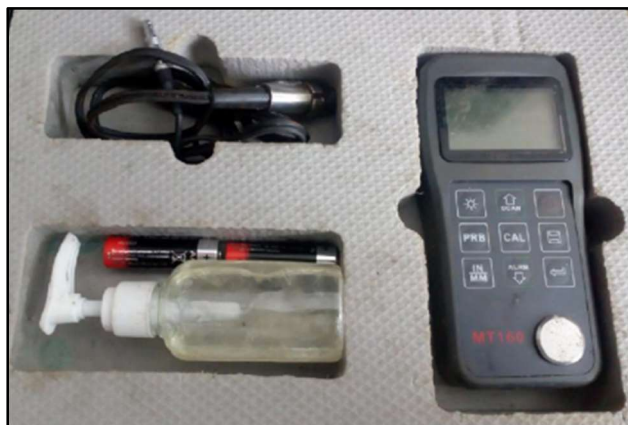
Figura 24. Medidor de espesor ultrasónico MT160 utilizado en pruebas a la estructura en estudio.

En el caso del puente en Záběhlice, se utilizaron los medidores de las figuras 24 y 25 para evaluar el nivel de corrosión de los elementos estructurales.

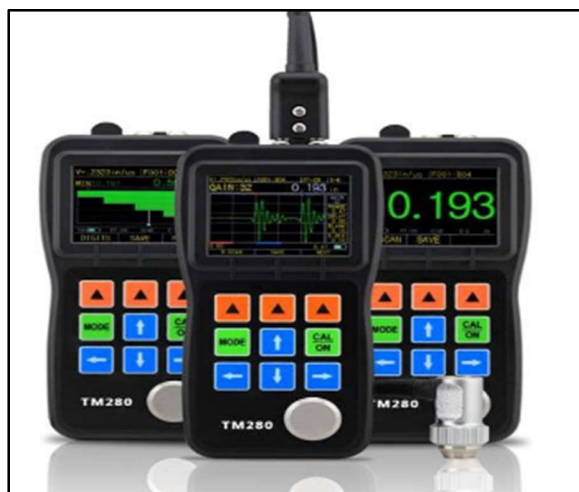
Figura 25. Medidor de espesor ultrasónico TM280 utilizado en pruebas a la estructura en estudio.

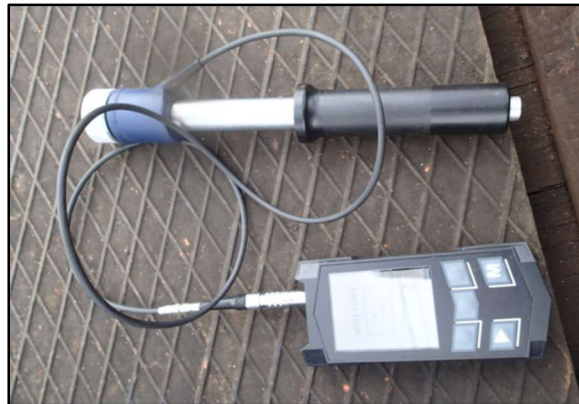
Figura 26. Durómetro KT-C con sonda de tipo G.

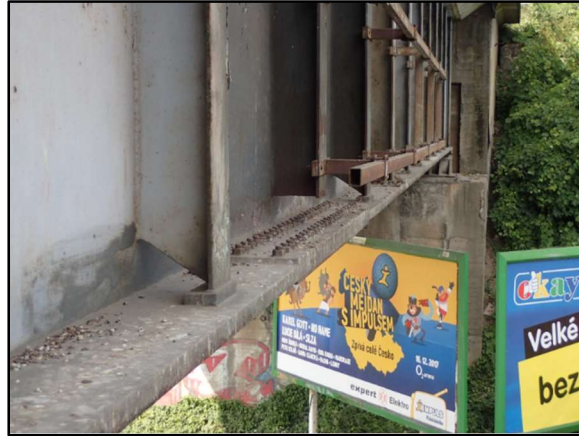
Figura 48. *Detalle de los refuerzos verticales.*

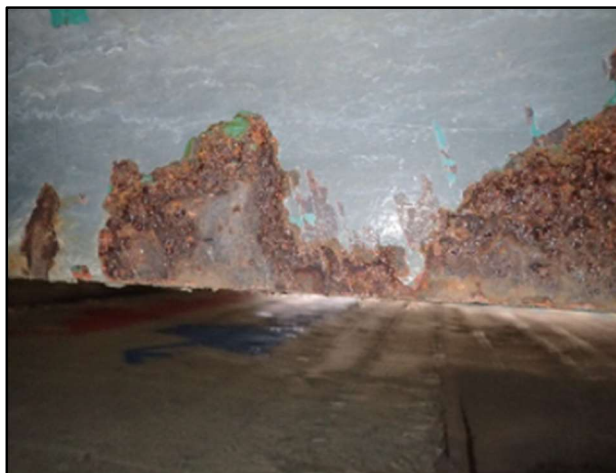
Los puntos críticos de la viga principal se localizan en los soportes, donde la presencia de juntas de expansión en la placa de concreto facilita la infiltración de agua, provocando corrosión localizada y debilitamiento de la estructura en estas áreas (ver figura 49). En el resto de la viga, predominan el desprendimiento de la pintura y signos iniciales de corrosión superficial que no afectan significativamente la integridad estructural, ya que no penetran profundamente en el material.

Figura 49. *Corrosión local en el extremo de la viga principal, cerca del apoyo O02 debido al agua que gotea.*

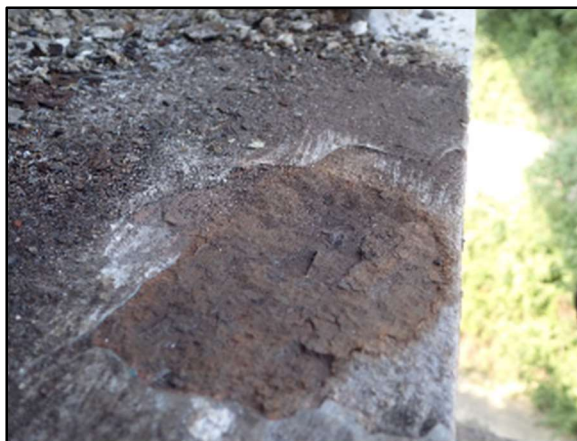
Figura 50. Foco de corrosión cerca del pilar P02.

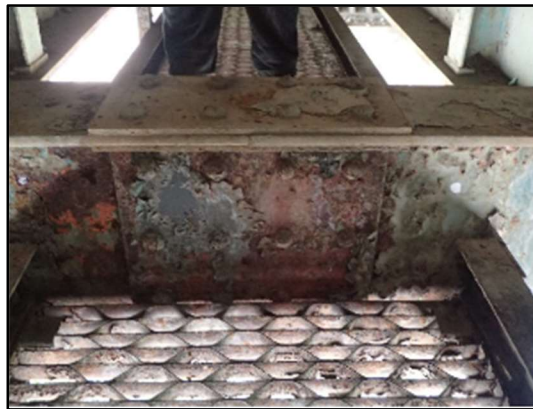
Figura 52. Corrosión pítica en viga transversal.

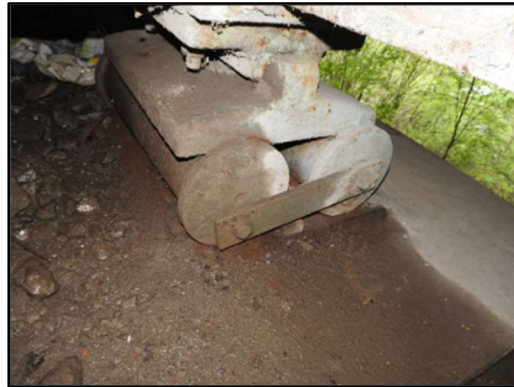
Figura 53. Tornillo de acoplamiento faltante en apoyo O02.

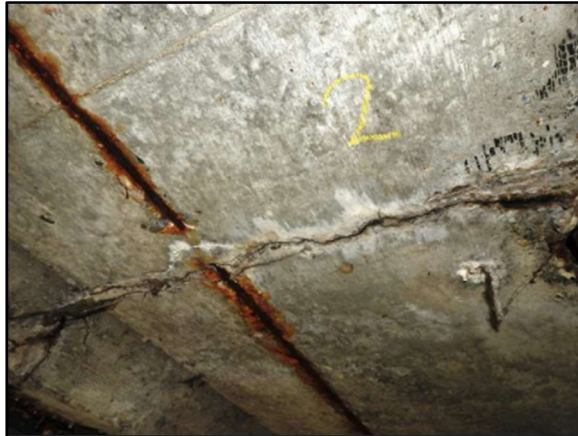
Figura 54. Fisura desde la vista inferior de la losa de concreto reforzado.

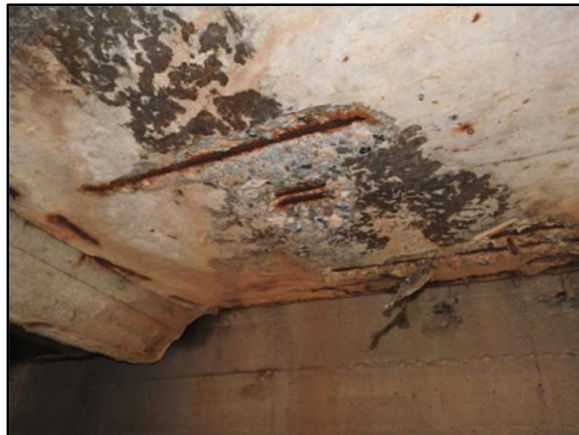
Figura 55. Armadura de la losa expuesta a la corrosión

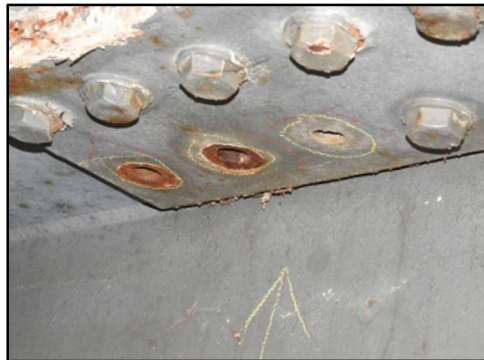
Figura 56. Tornillos faltantes en unión de la viga principal izquierda.

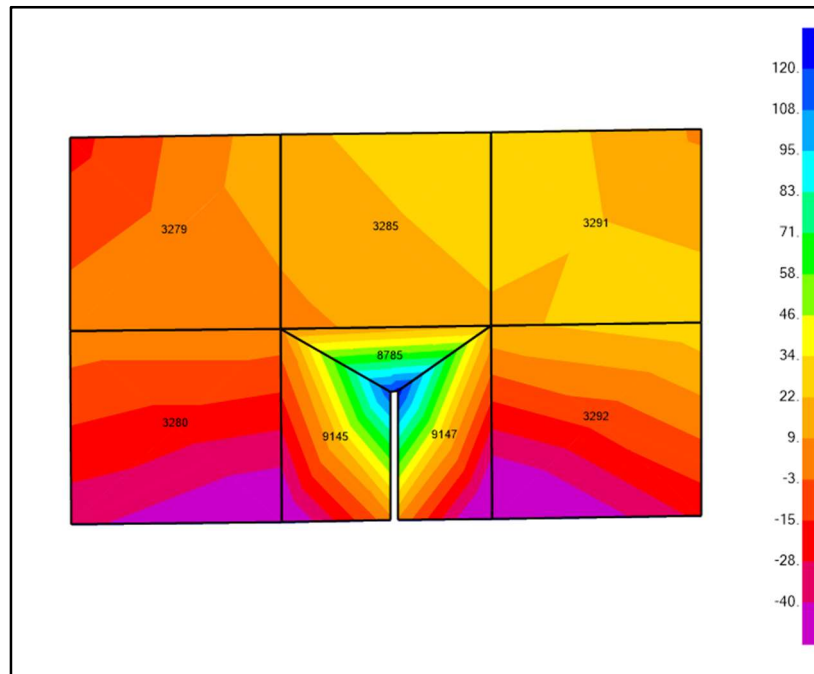
Figura 81. Esfuerzo mínimo ocasionado por la carga permanente debido a la grieta 2, viga derecha.

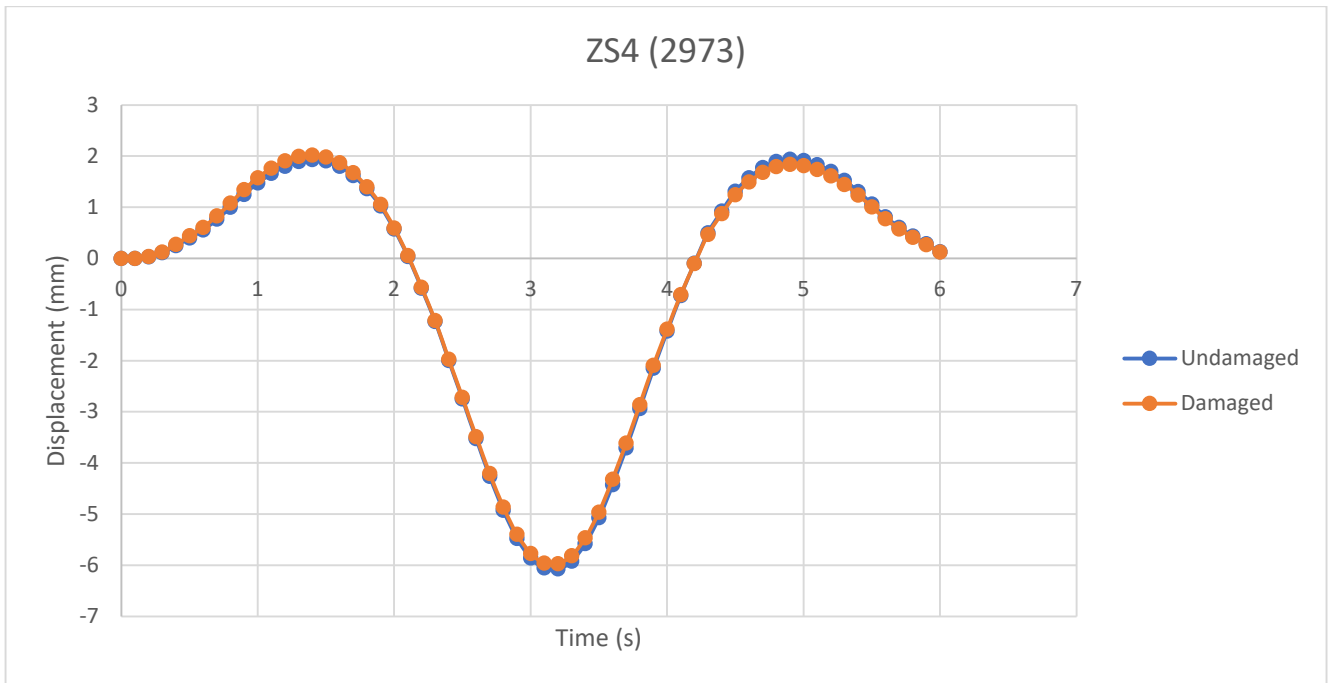
Figura 103. Gráfico deformación vs tiempo del nodo 2973, con y sin daños en un apoyo para el caso ZS4

A continuación, se presentan las tablas con la información detallada de dichas figuras, proporcionando un análisis cuantitativo de las variaciones de deformación observadas en los diferentes escenarios de daño para el caso ZS4.

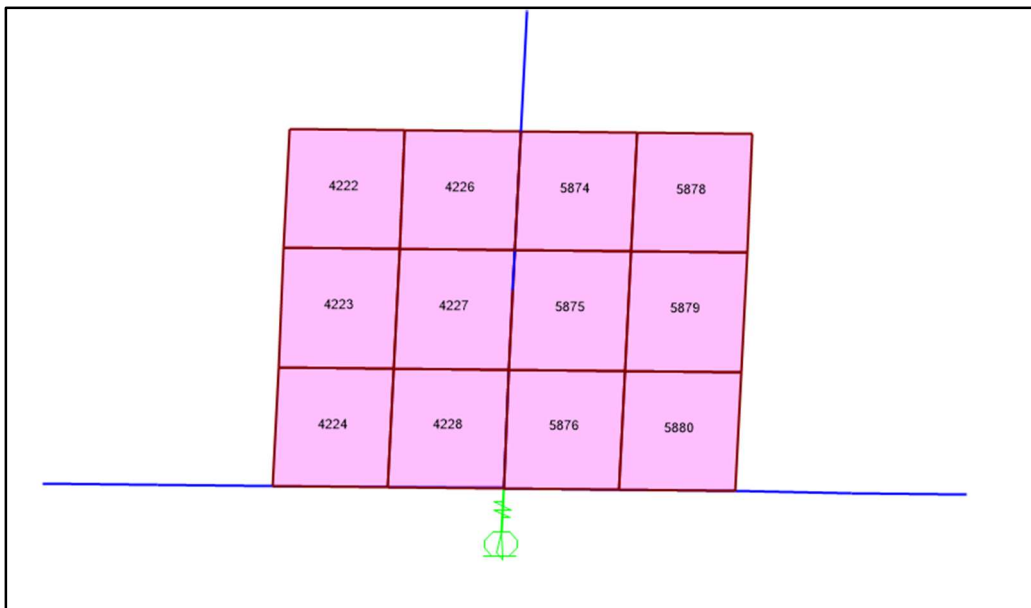
A continuación, se analizan las diferencias de esfuerzos en las áreas adyacentes al soporte, identificadas en la Figura 112. Las tablas subsiguientes detallan los valores de esfuerzo para distintos casos de carga, comparando únicamente los escenarios sin daños y con un soporte dañado.

Figura 112. Área en análisis de la viga principal derecha.
