Procedimiento para la evaluación de corrosión en elementos de concreto reforzado

Abstract

Keywords: Evaluation of corrosion, concrete pathology, half-cell potential, deterioration mechanism.

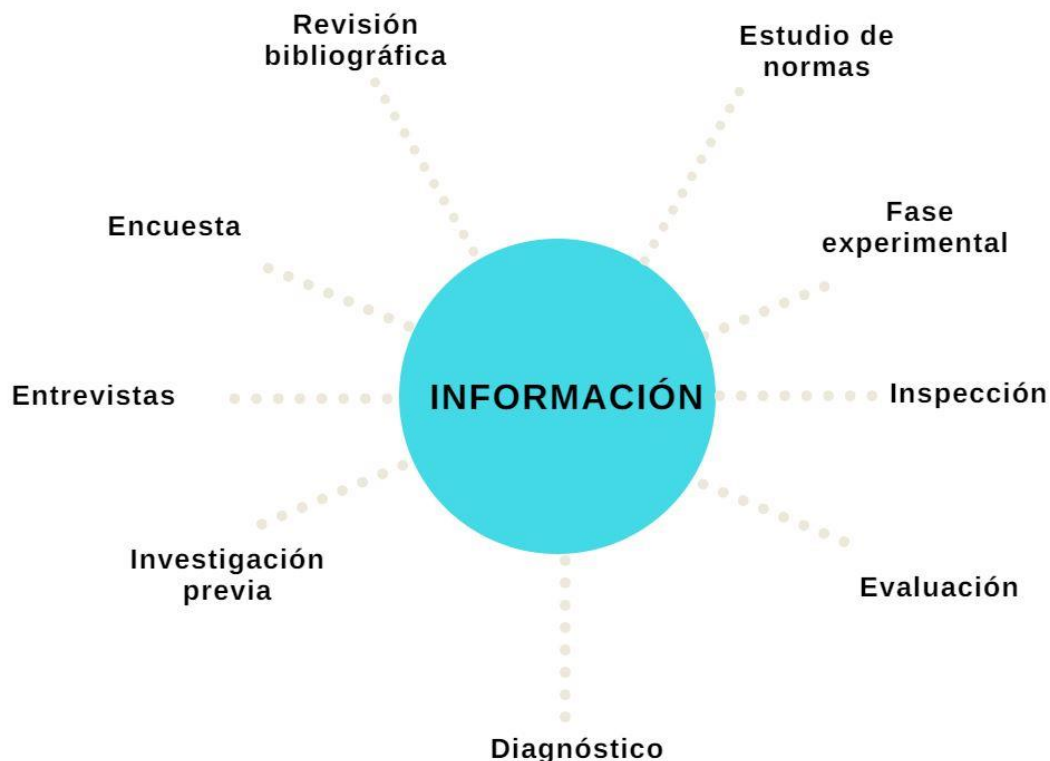
Figura 8. Esquema de actividades para recopilación de información.
Fuente: elaboración propia

La figura 8 muestra un diagrama que resume la secuencia de actividades realizadas para obtener la información y lograr el desarrollo del proyecto.

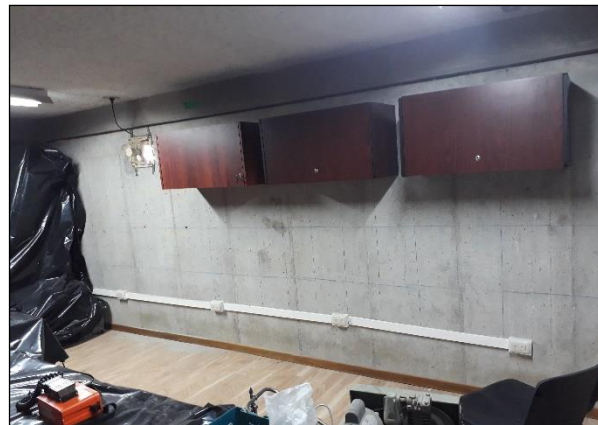
Fotografía 3. Muro A (Sección 1 y 2)

Las fotografías 3 y 4 muestran el área debidamente acondicionada para ejecutar el ensayo, además muestran el muro A y el muro B.

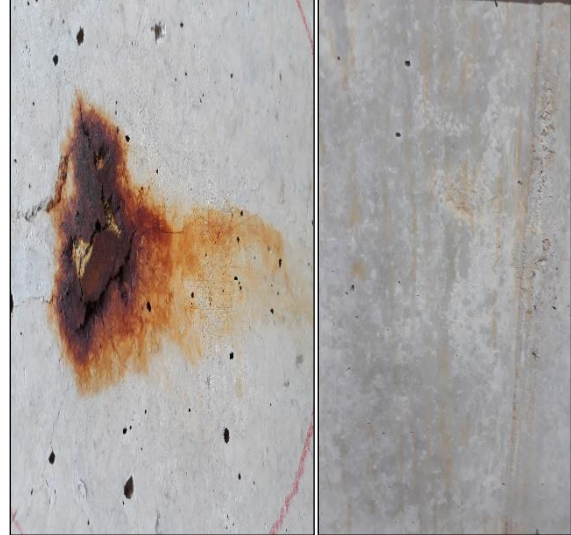
Fotografía 8. Picadura y exfoliación localizada debido a la corrosión, parte externa del muro A

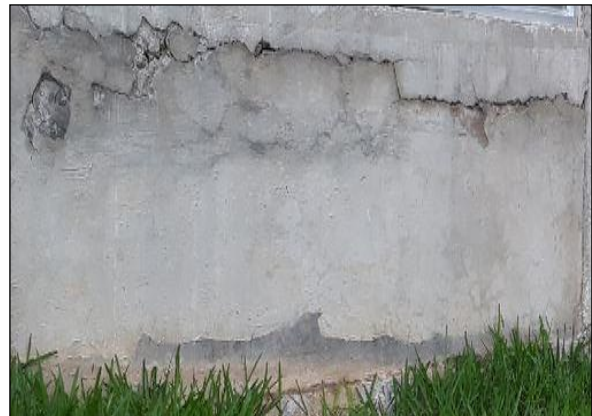
Fotografía 9. Muro contiguo a los elementos en estudio con daño estructural debido a la acción sísmica

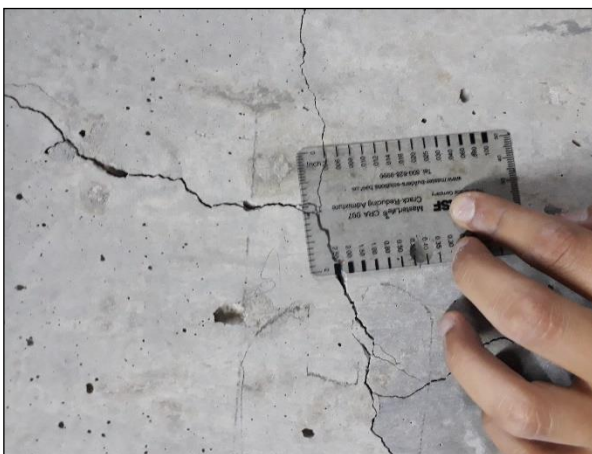
Fotografía 7. Amplias zonas de agrietamiento superando los 5 mm de espesor de grieta

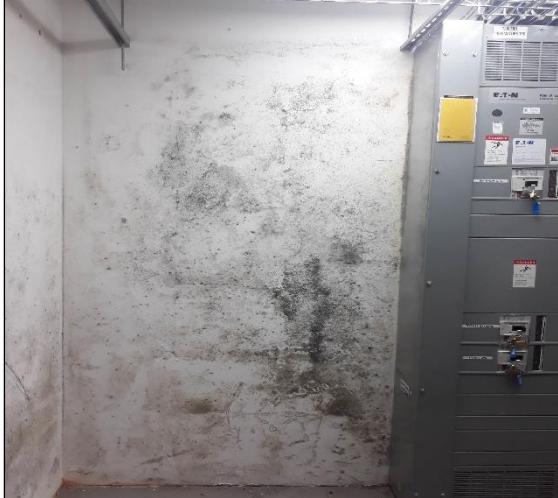
En las imágenes del muro C se aprecia la afectación biológica generada en ambas secciones, además de manchas por humedad, exudación y carbonatación en la superficie de los elementos. No obstante, en el muro D, el deterioro se evidencia principalmente con una franja delgada en la zona inferior del elemento en lo que obedece a manchas por humedad.

Fotografía 10. Muro C sección 1

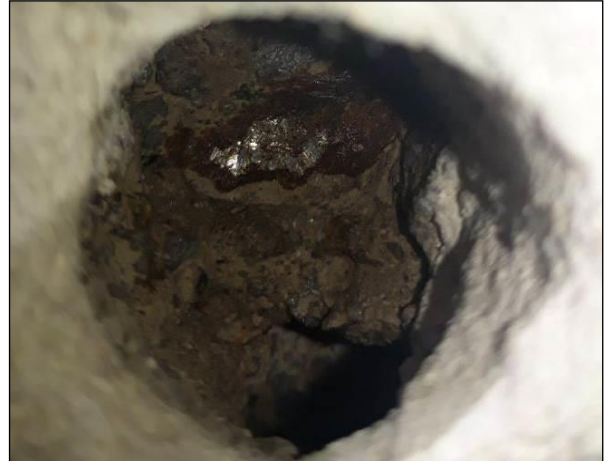
Fotografía 13. Varilla corroída muro D

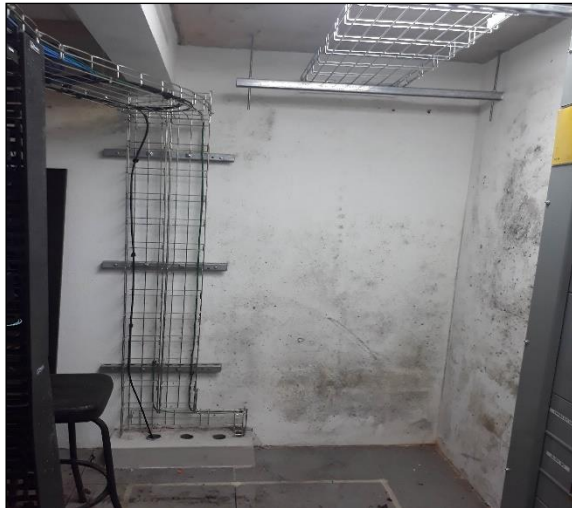
Fotografía 11. Muro C sección 2

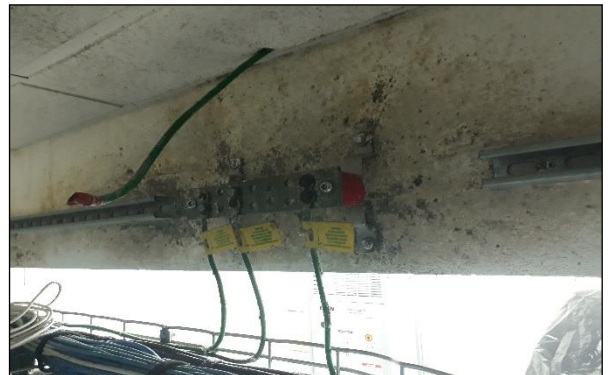
Las fotografías 14, 15 y 16 muestran otras zonas de esta área donde se evidencian los daños.

Fotografía 14. Desintegración del concreto de las vigas

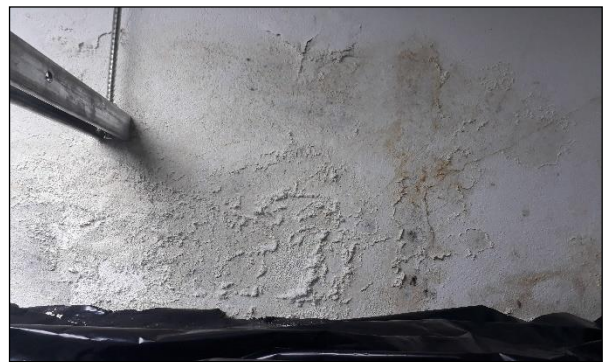
Fotografía 15. Desprendimientos de acabados en las paredes

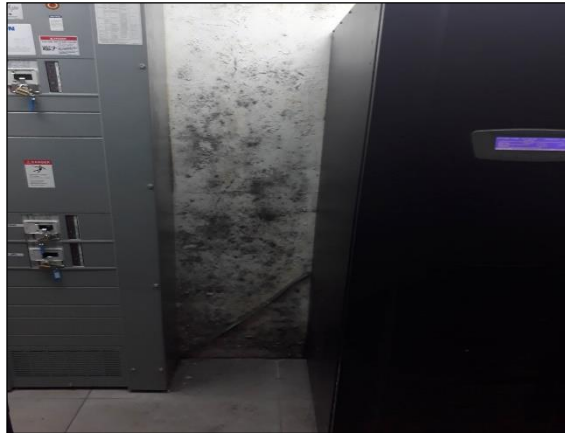
Fotografía 16. Presencia de hongos en los muros

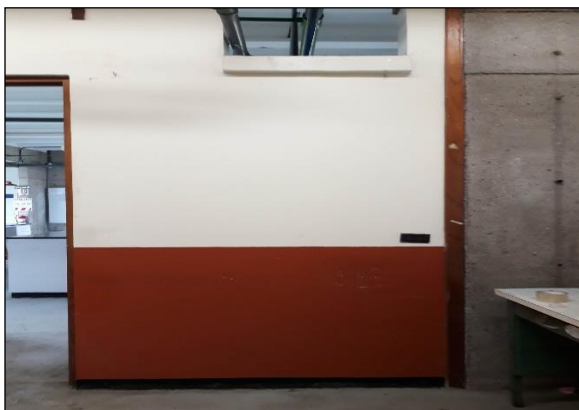
Fotografía 18. Muro F

En la fotografía 17 se muestra el muro E ubicado en el laboratorio 3 del edificio, mientras que la fotografía 18 corresponde al muro F, el cual está en el laboratorio 2, ambos muros se encuentran contiguos a las pilas de desfogue de químicos.

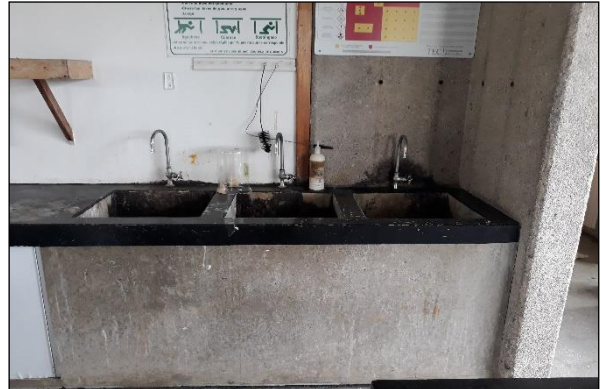
Fotografía 19. Pila del muro E

Las fotografías 19, 20 y 21 muestran la parte posterior del muro E y F, donde se aprecian las pilas de desfogue de químicos, ambas presentan manchas y desprendimientos.

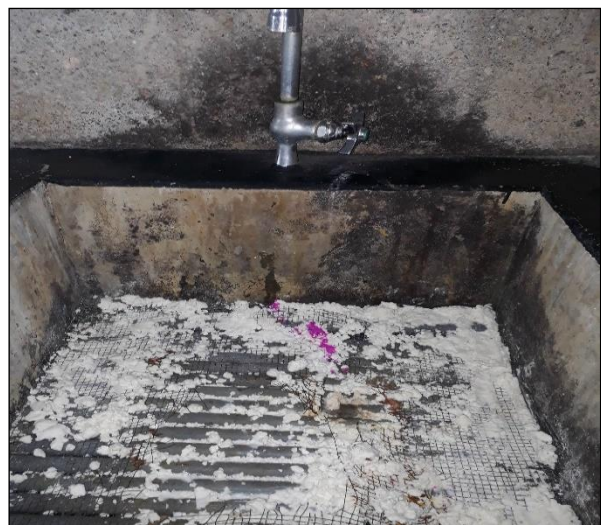
Fotografía 21. Estado actual de las pilas

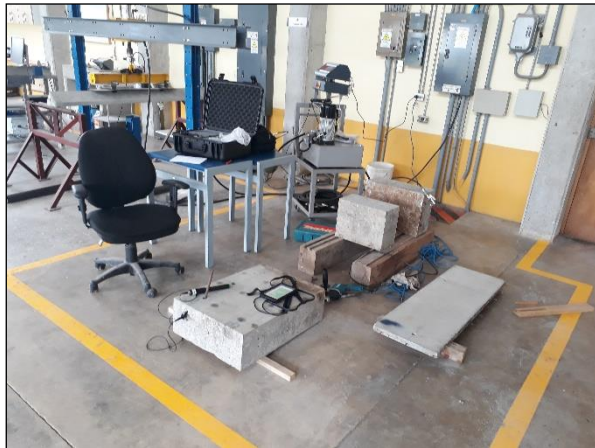
Fotografía 22. Especímenes de ensayo

La fotografía 22 corresponde al área en la que se trabajó la fase experimental, en ella se muestra los especímenes de ensayo utilizados los cuales fueron tres bloques y un panel.

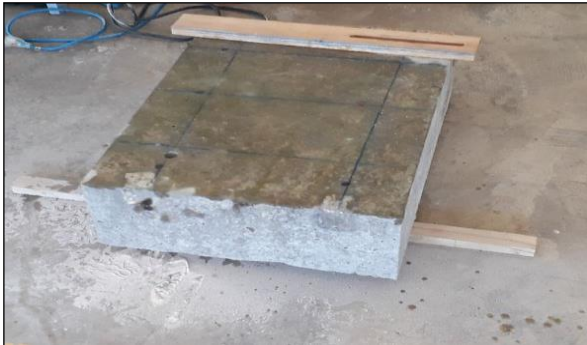
Fotografía 23. Patrón 5

En este caso el valor promedio corresponde a -178.77 mV/CSE. El software arroja que 50 % del área del bloque tiene una probabilidad incierta en un rango de 11 % a 89 % de que exista actividad de corrosión en esa área, sin embargo, el otro 50 % con seguridad presenta igual o menos del 10 % de probabilidad de actividad de corrosión. En la fotografía 23 se muestra el bloque de prueba utilizando como refuerzo varilla de 5/8" (#5).

Cabe mencionar que, para esta probeta, se indujeron defectologías como vacío transversal, cúmulo de segregación y exposición del acero a cámara de corrosión.

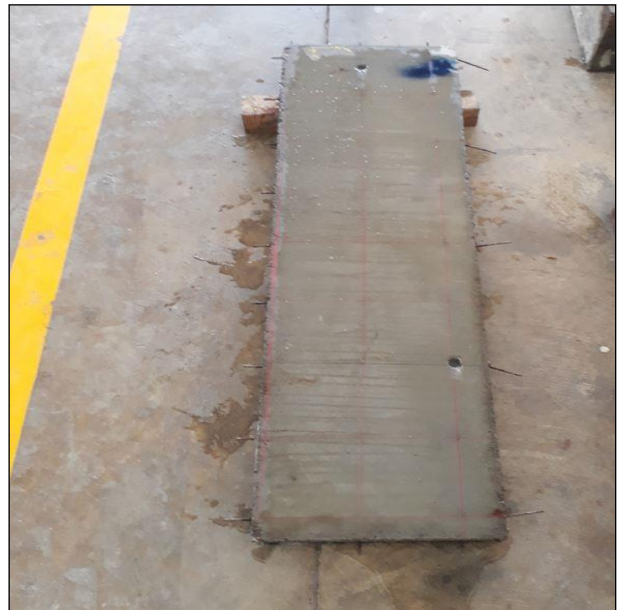
Fotografía 24. Panel de prueba

La fotografía 24 muestra el panel de Habicon utilizado como elemento de prueba y verificación el refuerzo es varilla de 5/16" (#2).

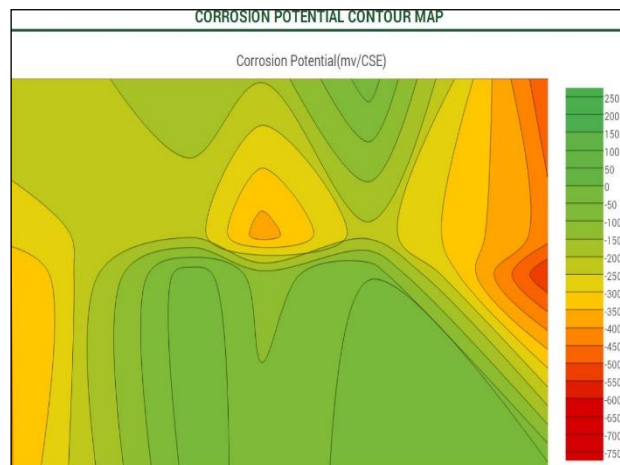
En la figura 13 se muestra el resultado del sondeo aplicado al patrón 3. En este caso el 38.5 % del área posee un 90 % de probabilidad de actividad de corrosión, para 53.8 % del bloque la actividad de corrosión es menor o igual al 10 %, en cuanto al resto del área, la actividad de corrosión es incierta, la cual corresponde a las zonas amarillas y sus diferentes tonos. El valor promedio del potencial corresponde a -211.5 mV/CSE.

Figura 13. Comportamiento patrón 3
Fuente: Giatec Xcell

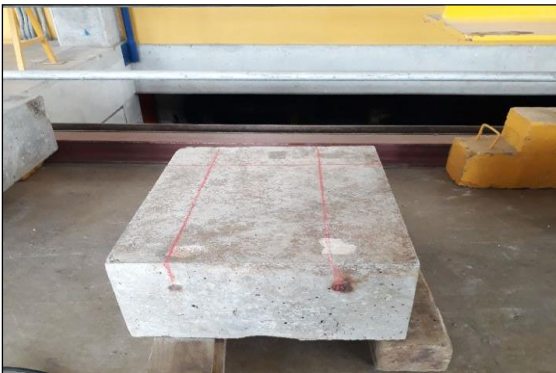
Fotografía 25. Bloque de prueba patrón 3

La fotografía 25 muestra el patrón 3, en él se utilizaron varillas #5 sometidas a la cámara de corrosión para su confección.

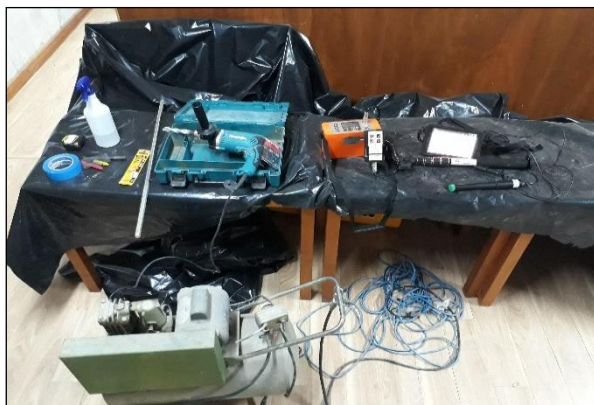
Fotografía 26. Equipo para ejecutar el ensayo

No obstante, a continuación, se presentan los resultados arrojados en la condición húmeda y con la grilla de sondeo con la menor distancia de medición entre punto y punto debido a que fueron las mediciones más precisas. La fotografía 26 muestra todo el equipo utilizado para ejecutar las pruebas.

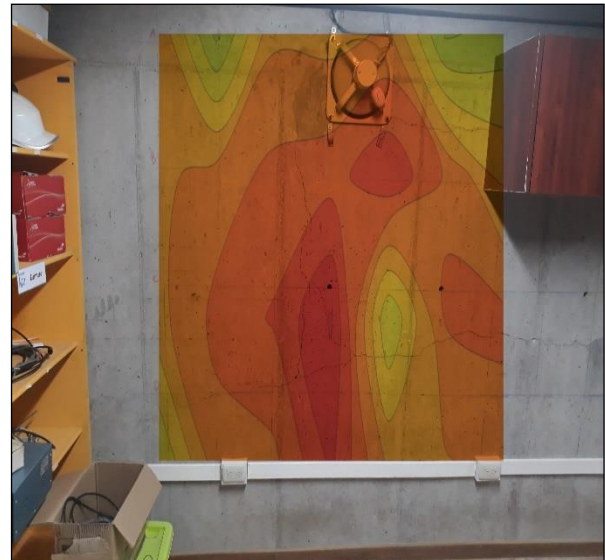
La figura 14 muestra la respuesta obtenida por el muro A, en ella se observa la superposición de imagen entre el muro y el modelo que genera el dispositivo de detección de corrosión. En este caso, el 78.6 % del área evaluada presenta una probabilidad que exista corrosión mayor o igual a un 90 %, el 14.3 % del área obedece a que la probabilidad de corrosión es incierta en un rango de 11 % a 89 %. Por lo que el 7.1 % restante del área corresponde a que la actividad de corrosión es menor o igual al 10 % de probabilidad. El potencial promedio para la sección 1 del muro A es de -402.15 mV/CSE.

Figura 14. Mapeo muro A sección 1
Fuente: Gimp 2

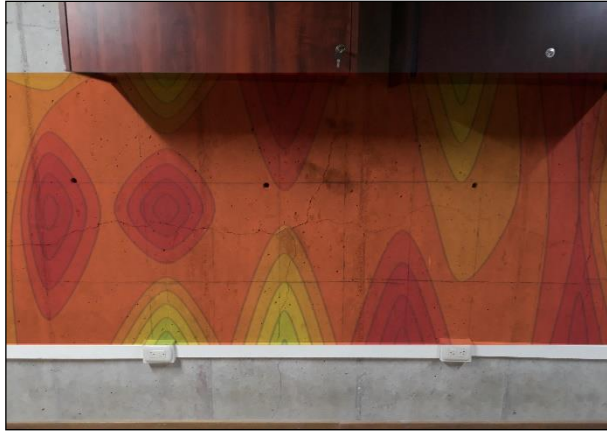
En la figura 15 se aprecia la sección 2 del muro A y el comportamiento detectado por la sonda. Según el dispositivo el 80 % de dicha sección presenta una probabilidad de actividad de corrosión mayor o igual a un 90 %, mientras que el 13.3 % del área presenta una probabilidad incierta, no así para el resto del área, ya que con certeza la probabilidad de corrosión para esas zonas es menor o igual al 10 %. El potencial promedio obtenido para esta sección corresponde a -439.48 mV/CSE.

Figura 15. Mapeo muro A sección 2
Fuente: Gimp 2

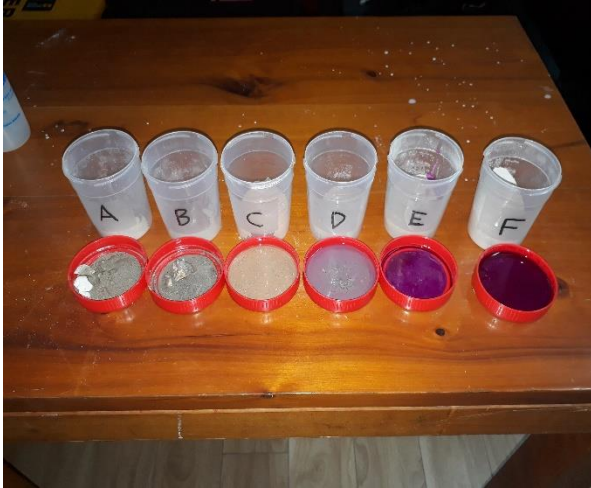
Fotografía 34. Prueba de fenolftaleína

Por otro lado, en la fotografía 34 se aprecia el resultado de la prueba de fenolftaleína en las muestras extraídas aleatoriamente en los seis muros evaluados. El resultado de la prueba es inmediato por lo que solo se adicionó la solución.

La fenolftaleína, en su estado protonado, es incolora, cuando se desprotona en medios básicos o ácidos cambia de color y reacciona con los iones de las sales, radicales compuestos (ion cloruro), carbonatos y sulfatos. La fotografía 34 muestra el resultado de aplicar la fenolftaleína a las 6 muestras.

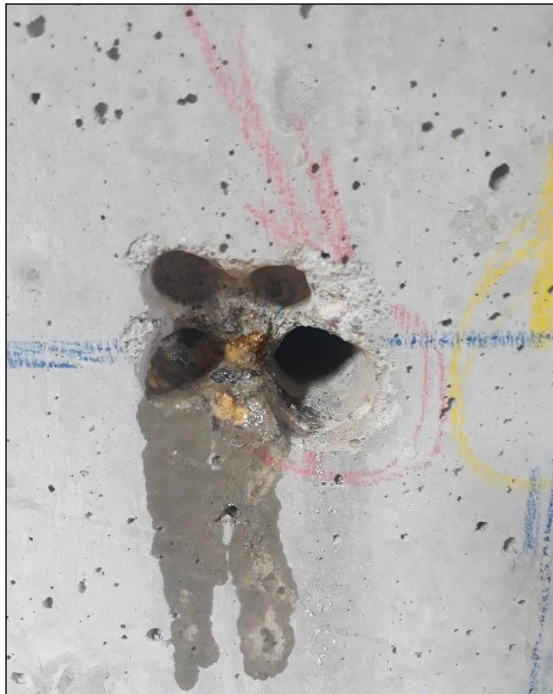
Fotografía 35. Prueba de fenolftaleína muro A sección 1

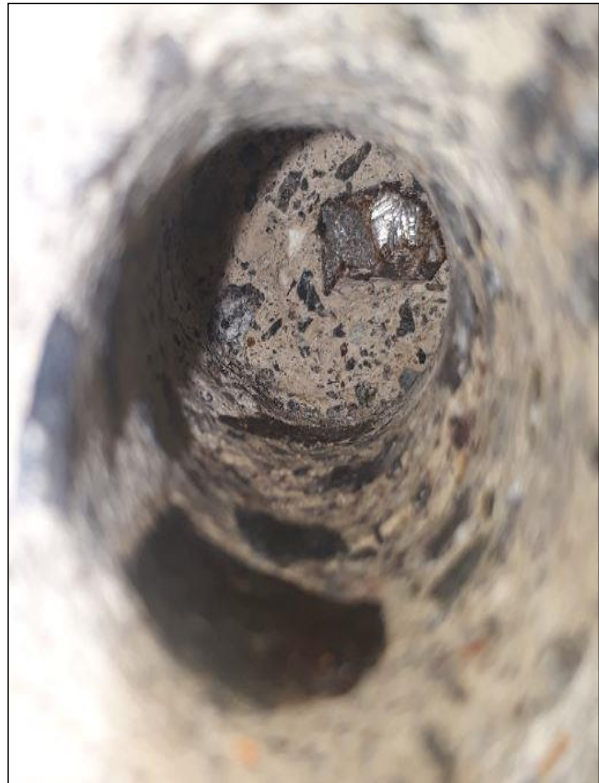
Fotografía 37. Prueba de fenolftaleína muro B

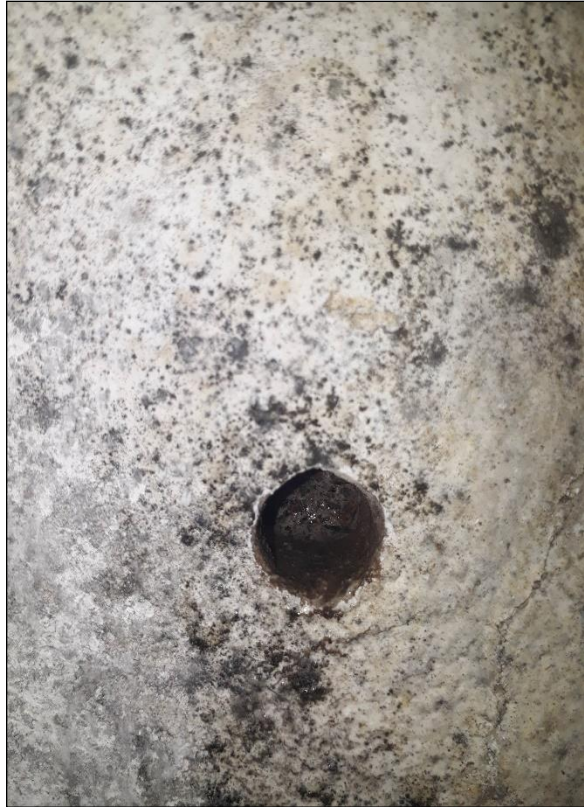
Fotografía 38. Prueba de fenolftaleína muro C sección 1

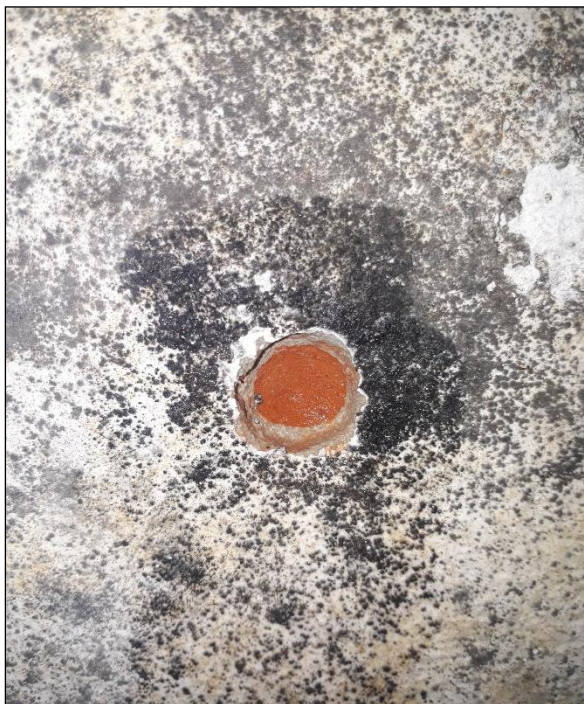
Fotografía 39. Prueba de fenolftaleína muro C sección 2

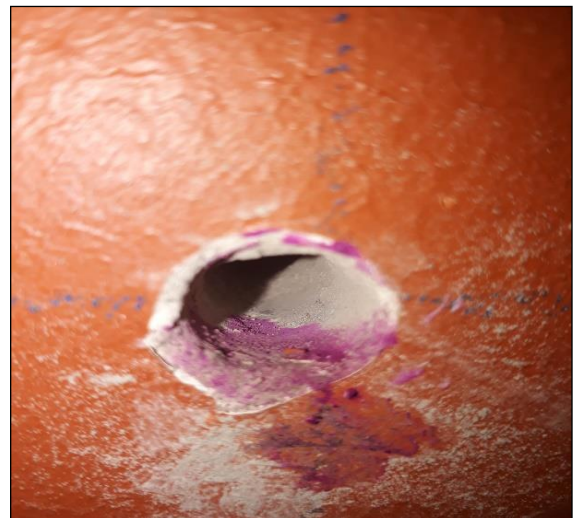
Fotografía 42. Prueba de fenolftaleína muro F

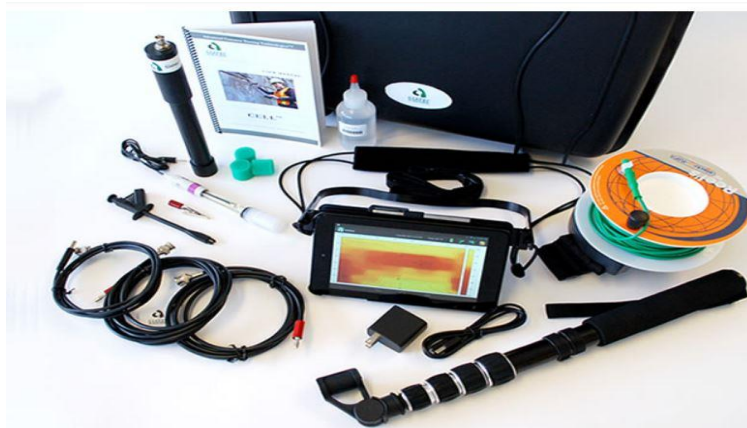
Figura 1: Equipo detección de corrosión
Fuente: Giatec Xcell, 2018

Cableado necesario para cargar, transferir datos y conectar el circuito de prueba a la sonda de medición.

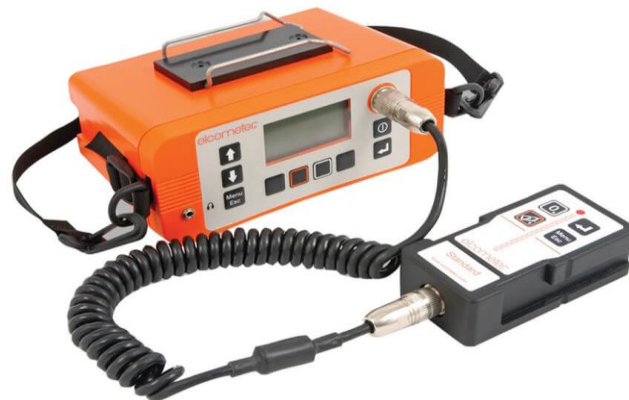
Figura 3. Dispositivo electromagnético
Fuente: Elcometer, 2018

Dependiendo de factores como cuantía de acero, profundidad y espaciamento es necesario utilizar para un mismo equipo electromagnético, diversas cabezas de búsqueda para aumentar la precisión, facilitar la interpretación del ensayo y ubicar acertadamente el acero de refuerzo.

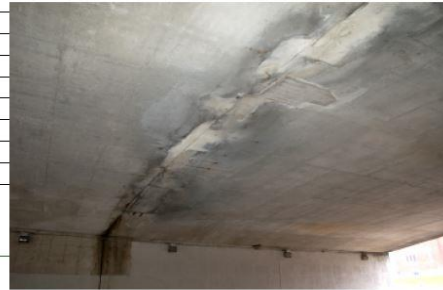
Project Name:	Giatec Demo
Date Created:	January 01, 2014 7:59 AM
Potential Unit:	mV/CSE
Length Unit:	mm
Temperature Unit:	°C
Temperature Correction:	On
Number of Nodes (X):	8
Node Spacing (X):	50
Number of Nodes (Y):	8
Node Spacing (Y):	50

Measurement Range:	Area(%)
< -350 mV	37.5
-350 mV to -200 mV	53.1
> -200 mV	9.4

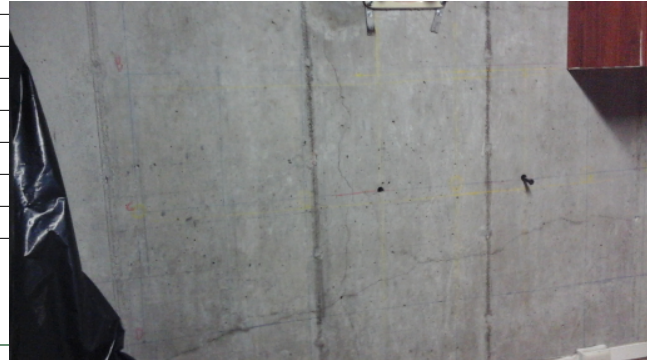
Project Name:	Muro A1 húmedosección 1
Date Created:	June 21,2018 11:28 AM
Potential Unit:	mV/CSE
Length Unit:	cm
Temperature Unit:	°C
Temperature Correction:	On
Number of Nodes (X):	7
Node Spacing (X):	25
Number of Nodes (Y):	4
Node Spacing (Y):	40

Measurement Range:	Area(%)
< -350 mV	78.6
-350 mV to -200 mV	14.3
> -200 mV	7.1

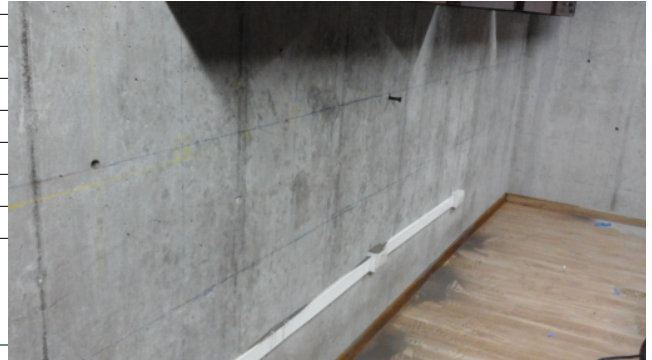
Project Name:	Muro A1 húmedosección 2
Date Created:	June 21,2018 12:15 PM
Potential Unit:	mV/CSE
Length Unit:	cm
Temperature Unit:	°C
Temperature Correction:	On
Number of Nodes (X):	15
Node Spacing (X):	25
Number of Nodes (Y):	3
Node Spacing (Y):	40

Measurement Range:	Area(%)
< -350 mV	80.0
-350 mV to -200 mV	13.3
> -200 mV	6.7

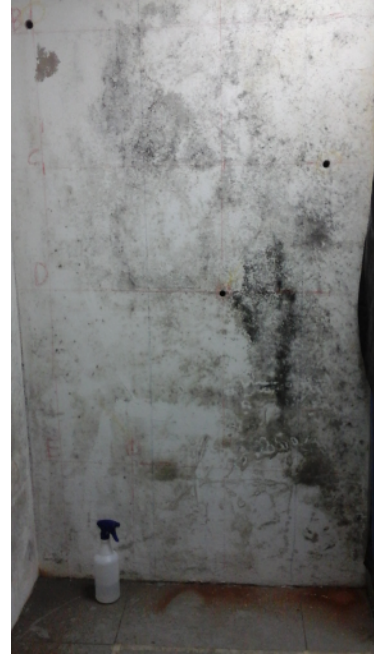
Project Name:	CIBIOTEC C3 humedo
Date Created:	June 27,2018 10:57 AM
Potential Unit:	mV/CSE
Length Unit:	cm
Temperature Unit:	°C
Temperature Correction:	On
Number of Nodes (X):	6
Node Spacing (X):	30
Number of Nodes (Y):	5
Node Spacing (Y):	40

Measurement Range:	Area(%)
< -350 mV	70.0
-350 mV to -200 mV	23.3
> -200 mV	6.7

En la figura 17 se aprecia el comportamiento obtenido con el detector de corrosión aplicado al muro C sección 1 en el cuarto de comunicación de CIBITEC. De acuerdo con el resultado de la prueba, 70 % del área presenta actividad de corrosión con una probabilidad de al menos 90 %, mientras el 23.3 % del área la probabilidad es incierta en un rango de 11 % a 89 %, lo que significa que el 6.7 % del área restante presenta una probabilidad menor o igual al 10 % que exista actividad de corrosión en esas zonas. El promedio del potencial eléctrico es de -434.84 mV/CSE.

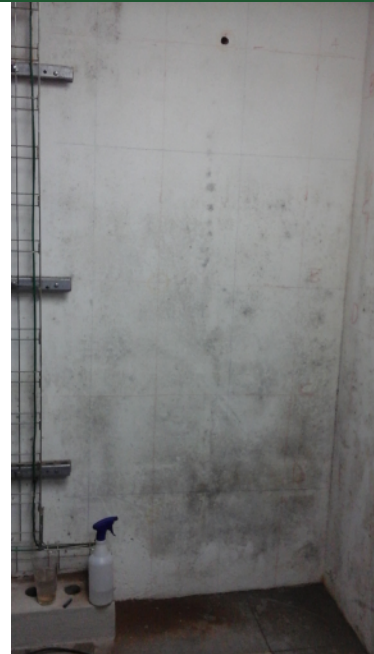
Project Name:	CIBIOTEC C4 humedo
Date Created:	June 27,2018 11:38 AM
Potential Unit:	mV/CSE
Length Unit:	cm
Temperature Unit:	°C
Temperature Correction:	On
Number of Nodes (X):	4
Node Spacing (X):	30
Number of Nodes (Y):	5
Node Spacing (Y):	40

Measurement Range:	Area(%)
< -350 mV	70.0
-350 mV to -200 mV	20.0
> -200 mV	10.0

La figura 18 muestra el resultado del mapeo obtenido en la sección 2 del muro C. Según el software del dispositivo 70 % del área presenta una probabilidad igual o mayor a 90 % de actividad de corrosión, 20 % del área corresponde a una probabilidad incierta, mientras que el resto del área obedece a una probabilidad menor o igual al 10 % de corrosión. En este caso el potencial promedio obtenido es de -445.39 mV/CSE.

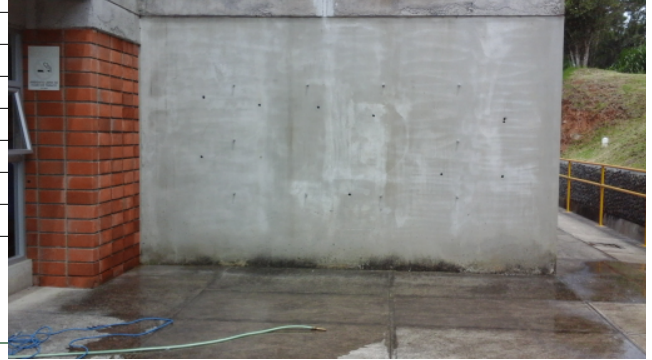
Project Name:	CIBIOTEC D5 humedo
Date Created:	June 28,2018 12:20 PM
Potential Unit:	mV/CSE
Length Unit:	cm
Temperature Unit:	°C
Temperature Correction:	On
Number of Nodes (X):	14
Node Spacing (X):	30
Number of Nodes (Y):	4
Node Spacing (Y):	85

Measurement Range:	Area(%)
< -350 mV	48.2
-350 mV to -200 mV	48.2
> -200 mV	3.6

En la figura 19, se aprecia el modelo obtenido en el muro D, el 48.2 % del área evaluada presenta una probabilidad mayor o igual al 90 % que exista actividad de corrosión, en este caso el mismo porcentaje de área corresponde a una probabilidad incierta de actividad de corrosión, no obstante, 3.6 % del área posee una probabilidad de corrosión menor o igual al 10 %. El potencial promedio en el muro D es de -409.59 mV/CSE.

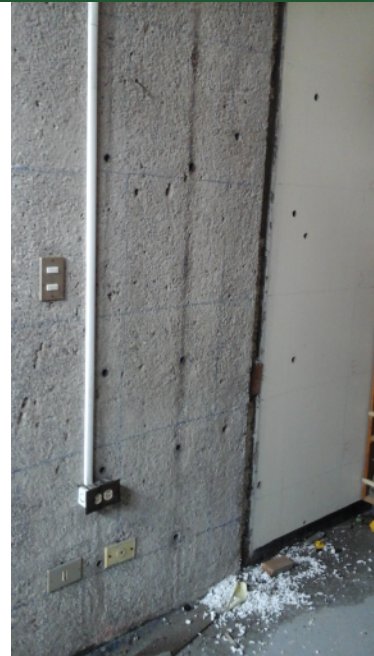
Project Name:	Muro E humedo
Date Created:	July 27,2018 9:51 AM
Potential Unit:	mV/CSE
Length Unit:	cm
Temperature Unit:	°C
Temperature Correction:	On
Number of Nodes (X):	4
Node Spacing (X):	40
Number of Nodes (Y):	6
Node Spacing (Y):	40

Measurement Range:	Area(%)
< -350 mV	33.3
-350 mV to -200 mV	62.5
> -200 mV	4.2

En la figura 20 se aprecia el muro E con el resultado obtenido, el cual sugiere que 33.3 % del área presenta actividad de corrosión mayor o igual al 90 % de probabilidad, 62.5 % presenta una probabilidad incierta de corrosión, el resto del área (4.2 %) obedece a una probabilidad de corrosión

La figura 20 muestra el montaje del mapeo de potencial sobre el muro E, el área en la que se encuentra la pila de desfogue de químicos coincide con el 33.33 % del área que presenta una probabilidad mayor o igual al 90 % de actividad de corrosión. El resto del área posee una probabilidad de incierta a baja de actividad de corrosión en el elemento. La magnitud promedio de la resistividad se correlaciona a un rango entre 200 a 500 Ω m.

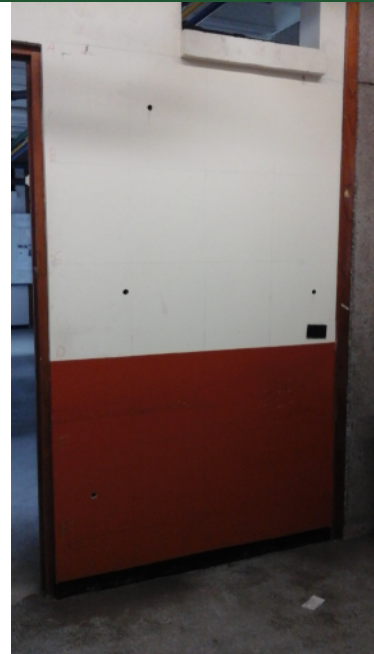
Project Name:	Muro F humedo
Date Created:	July 27,2018 11:53 AM
Potential Unit:	mV/CSE
Length Unit:	cm
Temperature Unit:	°C
Temperature Correction:	On
Number of Nodes (X):	5
Node Spacing (X):	35
Number of Nodes (Y):	6
Node Spacing (Y):	40

Measurement Range:	Area(%)
< -350 mV	16.7
-350 mV to -200 mV	60.0
> -200 mV	23.3

La figura 21 muestra el muro F para el cual se tiene como respuesta que el 16.7 % del área evaluada posee igual o mayor a 90 % de probabilidad de que exista corrosión en esa zona, mientras que el 60 % del área la probabilidad de corrosión es incierta, en cuanto al 23.3 % del área restante posee una probabilidad menor o igual al 10 % de que exista corrosión. El potencial promedio obtenido para este elemento corresponde a -271.83 mV/CSE.
