**ARBORIZACIÓN Y ENRIQUECIMIENTO VEGETATIVO DE
PASOS DE FAUNA, PROYECTO REHABILITACIÓN Y
AMPLIACIÓN RUTA NACIONAL No. 1, SECCIÓN:
LIMONAL-CAÑAS**

**TESIS PARA OPTAR POR EL TÍTULO DE INGENIERA FORESTAL CON EL
GRADO ACADÉMICO DE LICENCIATURA**

HARLYN ORDÓÑEZ CRUZ

**CARTAGO, COSTA RICA
ENERO 2021**

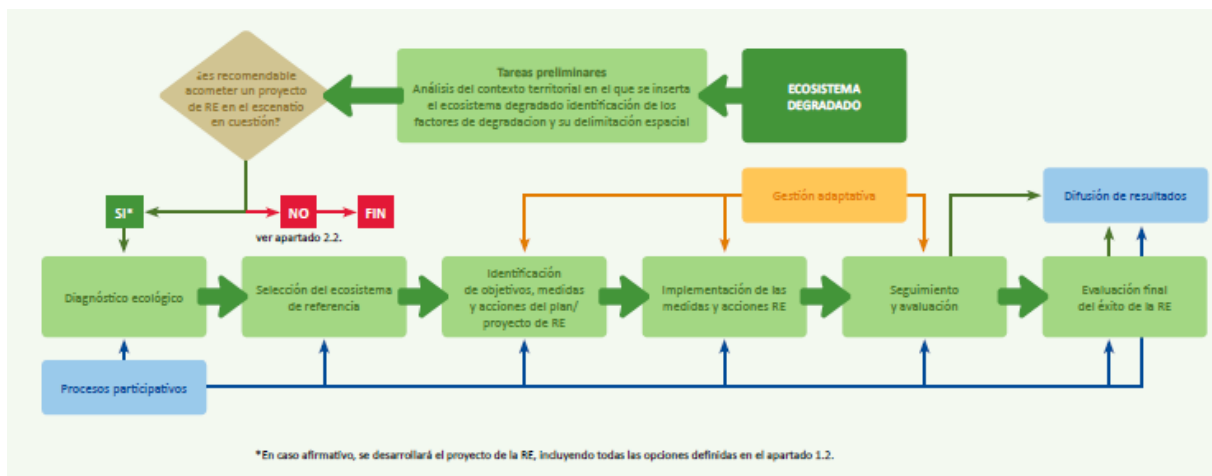
Figura 3. Esquema metodológico para el desarrollo de la RE, (Fuente Mola, 2018 a partir de Clewell et al. 2005).

naturaleza que revela el estado del ecosistema y se concibe como una guía para los aspectos de planificación e implementación del proyecto (Clewell y Aronson, 2013). Mola (2018) propone un esquema metodológico para el desarrollo de la RE (Figura 3) basado en documentos SER sobre directrices para el desarrollo y gestión de proyectos de RE y en los estándares internacionales para la práctica de RE.

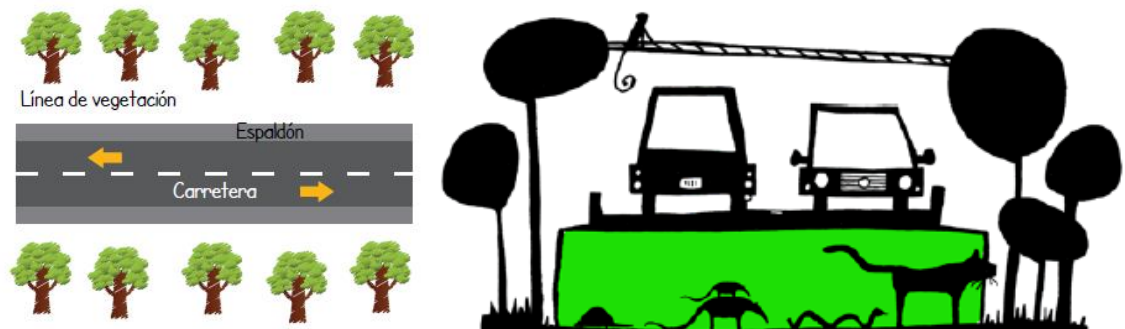
Figura 6. Derecho de vía que deberá arborizarse, (Fuente Pomareda et al., 2014).

En primer lugar, con la información de la ubicación y tipo de paso de fauna (Rojas, 2016), en el campo se reconoció cada sitio y se realizó el levantamiento de las coordenadas geográficas con un Garmin GPSMAP 64s. Esa demarcación corresponde al lugar donde se ubicará la infraestructura de cada paso de fauna, pero se realizó a ambos lados del derecho de vía (Figura 5), por lo que se utilizó el número del paso de fauna (asignado en el estudio de pasos de fauna) pero con A para el lado sentido Cañas-Limal y B para el lado sentido Limal-Cañas (Sitio 1: Sitio 1A y Sitio 1B).

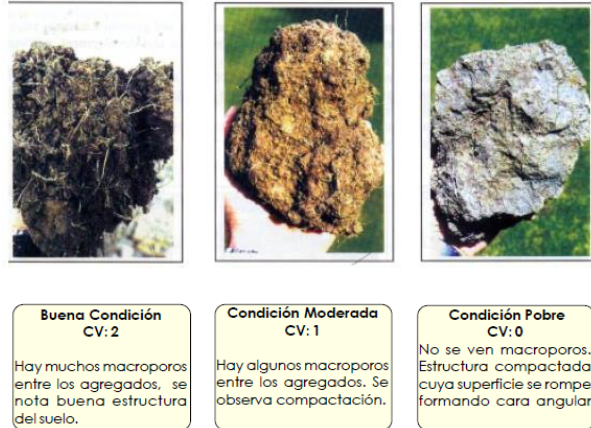
2. Porosidad del suelo

Con la pala, saque una rodaja de tierra a un lado del agujero creado para tomar la muestra, o tome varios terrones para calificar la estructura y consistencia del suelo. Examine la porosidad de la muestra, comparándola contra las fotografías.

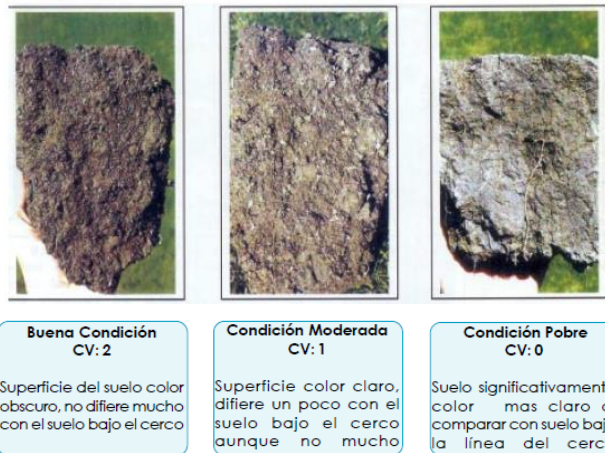
Compare el color de un puño de tierra de la muestra usada en la prueba de estructura, con la tierra tomada bajo la línea del cerco más cercana. Usando las tres fotografías debajo, compare que ha ocurrido si hay cambio relativo en el color de la tierra. La cobertura puede hacer variar notablemente el color entre los tipos de tierra, las fotografías de esta guía ilustran la tendencia de cambio de en lugar de establecer un color absoluto del suelo.

Se toma una muestra de la tierra bajo el cerco. Esto ayudará a conocer la coloración natural de ese suelo sin los efectos de labranza y agroquímicos.

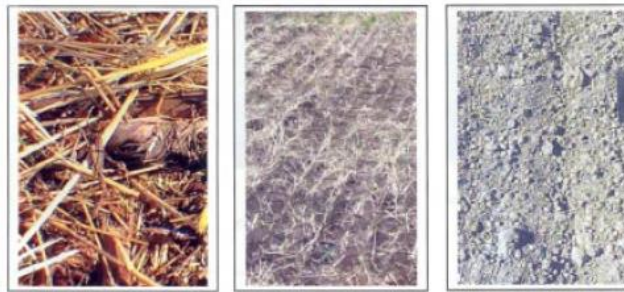
7. Cobertura del suelo

Evalúe el grado de cobertura del suelo comparando la superficie de la tierra con las tres fotografías abajo propuestas. Debido a los cambios en las condiciones medioambientales, deben hacerse varias valoraciones durante el año para identificar el tiempo que el suelo permanece cubierto.

<p>Buena Condición CV: 2</p> <p>Superficie cubierta completamente por residuos.</p>	<p>Condición Moderada CV: 1</p> <p>Superficie cubierta parcialmente entre 30 y 50% por residuos.</p>	<p>Condición Pobre CV: 0</p> <p>Superficie completamente descubierta.</p>
------------------------------------------------------------------------------------------------	-----------------------------------------------------------------------------------------------------------------	--------------------------------------------------------------------------------------
