**INSTITUTO TECNOLÓGICO DE COSTA RICA**

**TRABAJO FINAL DE GRADUACIÓN**

**PROPUESTA DE UN PROGRAMA DE CONTROL DE CONDICIONES  
TERMOHIGROMÉTRICAS E ILUMINACIÓN PARA EL CONSORCIO JURÍDICO DE  
COBRANZA (CJC) DE INSTACREDIT S.A**

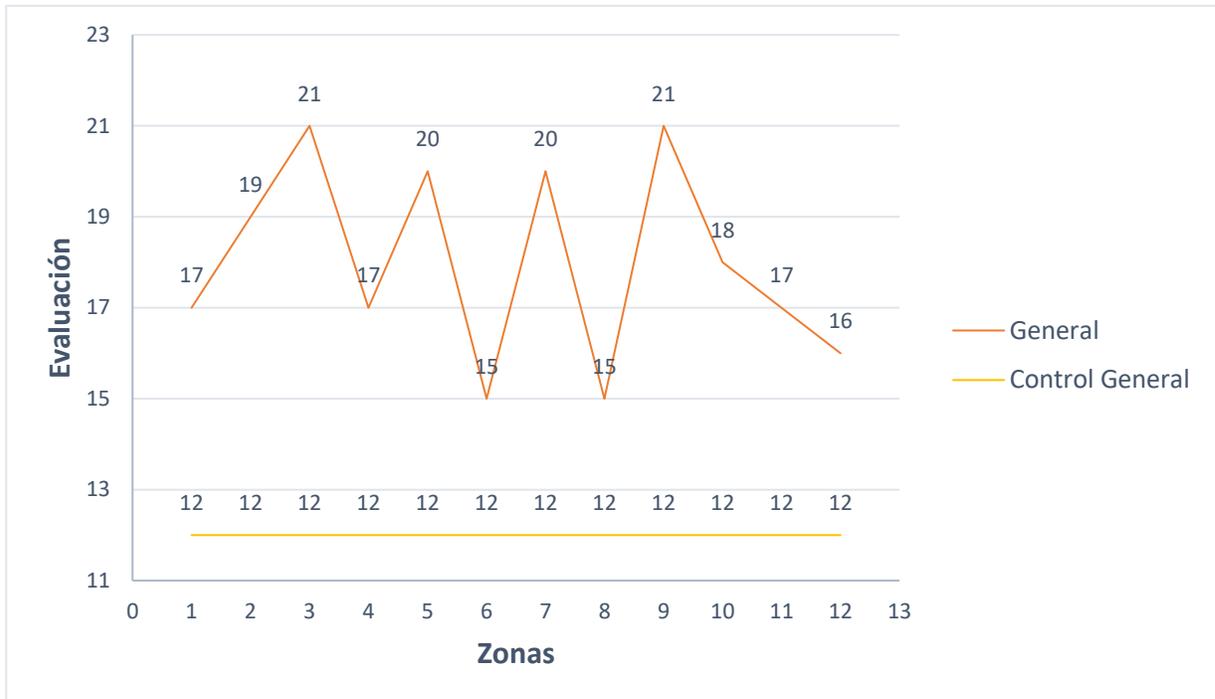
**Figura 4.**

*Gráfico de resultados obtenidos en la lista de verificación contra la ponderación máxima (control general)*

En la figura 4 se aprecia que todas las zonas y pasillos superan el control general el cual corresponde a la ponderación máxima de doce puntos, es decir, todas las zonas mostraron resultados negativos, ya que se obtuvo como máximo un puntaje de 22, correspondiendo a las zonas 3 y 9. Por otra parte, las zonas 6 y 8 son las que obtienen menor puntuación (15), por lo que se acercan más a la calificación ideal de doce.

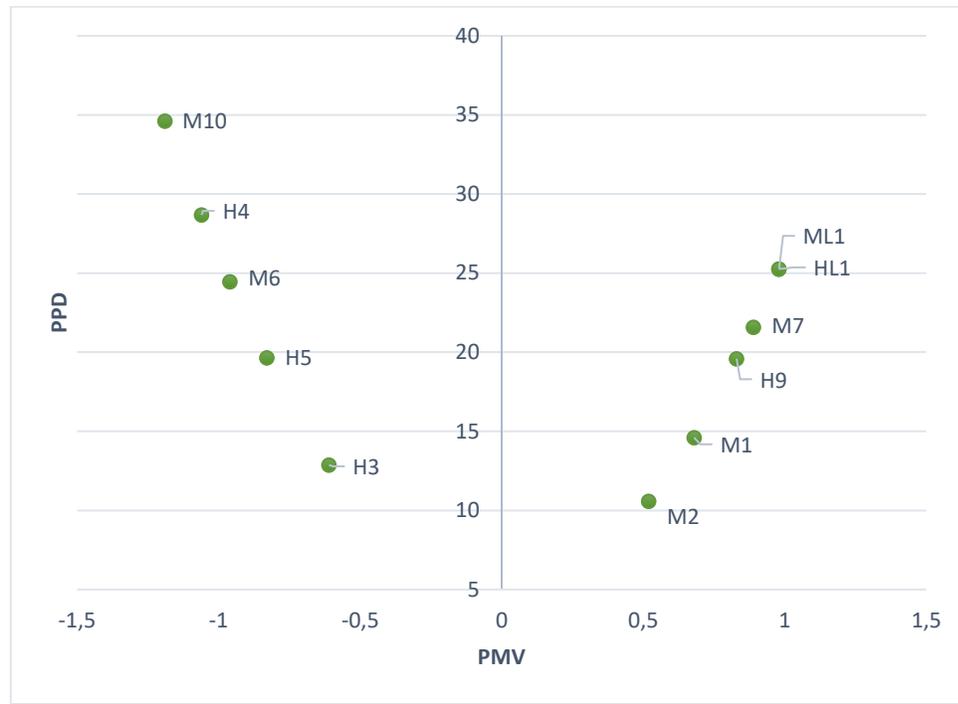
Gráfico del Voto Medio Estimado (PMV) contra el Porcentaje Estimado de Insatisfechos (PPD)

Al analizar la información del gráfico, se demuestra que ningún personal del área se encuentra bajo los parámetros del ambiente neutro (con un intervalo de  $[-0,5; 0,5]$  como PMV, es decir, eje de las abscisas). Además, se denota que el 50% de las zonas estudiadas, cabe recalcar que se exceptúan zona 8 y 11, laboran bajo los parámetros de ligeramente frío  $[-1,5; -0,5]$  y el otro 50%, bajo el parámetro opuesto, en otras palabras, ligeramente caliente  $[0,5; 1,5]$ .

De acuerdo con la normativa, se establece que el máximo de personas insatisfechas (PPD) debe ser de un 5% porque este sería un indicio que el área analizada corresponde a un ambiente neutro. No obstante, los resultados obtenidos demuestran que la zona que se acerca más a esta condición es la zona 2 debido a que tiene un PPD de 10,57% lo cual es más del doble de lo teóricamente ideal.

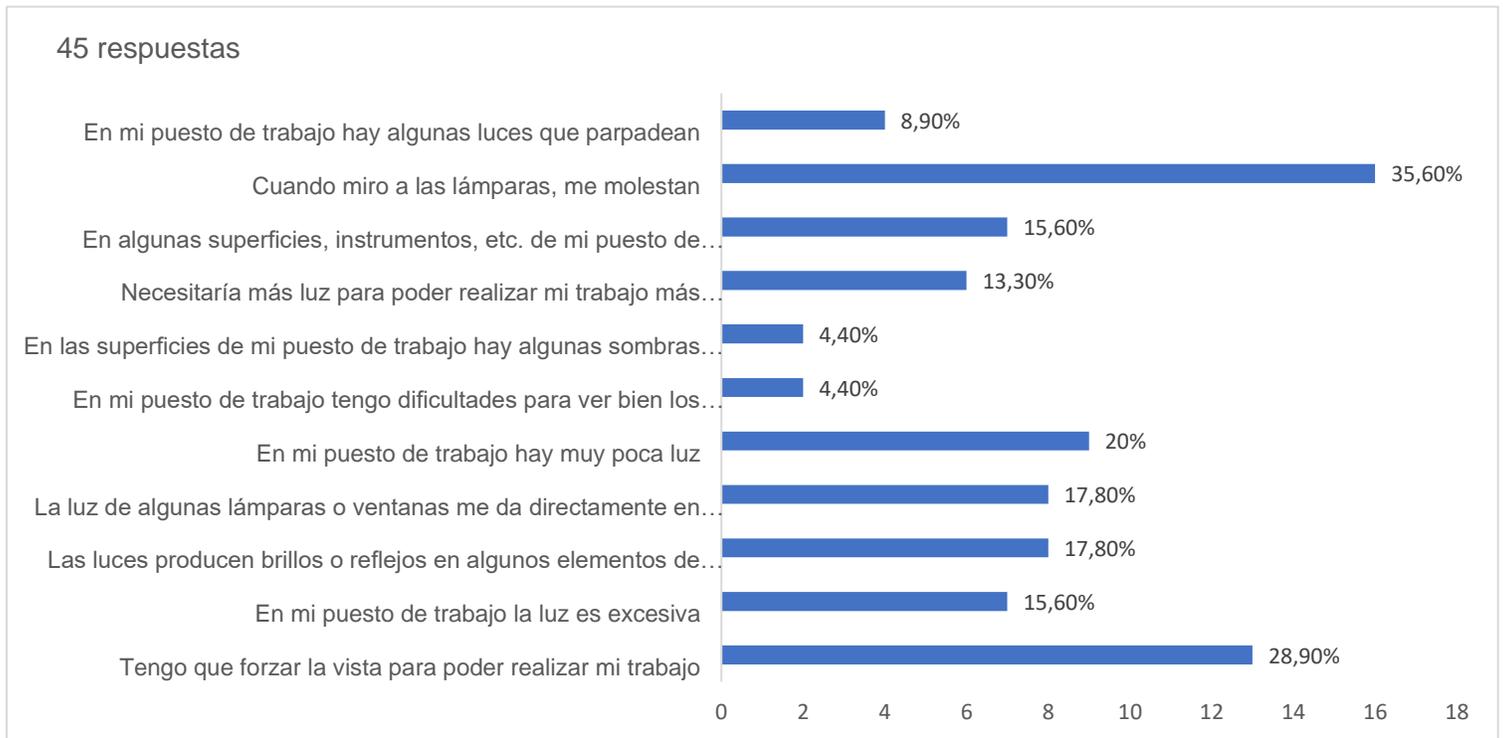
**Figura 9.**  
*Inconformidades del personal con respecto a los sistemas de iluminación*

De lo anterior se encontró que un 35,6% de los encuestados aseguraron sentir molestia una vez que miran hacia las luminarias, por otra parte, el segundo puesto con un 28,9% corresponde al personal que indica que debe forzar la vista para poder llevar a cabo sus labores. A su vez, un 17,8% determinaron que en sus puestos de trabajo se presenta iluminación en exceso generando deslumbramientos y brillos sobre el plano de trabajo.

Sin embargo, un 20% menciona la poca iluminación que reciben durante la jornada laboral, siendo esto un indicio de que la iluminación no se comporta uniformemente. Asimismo, perciben sombras molestas sobre su plano de trabajo (4,4%) y que las luminarias no se encuentran en buen estado de funcionamiento debido a que constantemente parpadean (8,9%).

En la figura 8 se demuestra que el 66% del personal se siente conforme con los niveles de iluminación que actualmente se encuentran en las oficinas mientras que, el resto de los colaboradores (34%) percibe distintos niveles de molestia durante toda su jornada laboral. A pesar de estos resultados, en la siguiente pregunta (figura 9) el 95% de los trabajadores expresaron inconformidades y molestias respecto a este agente.

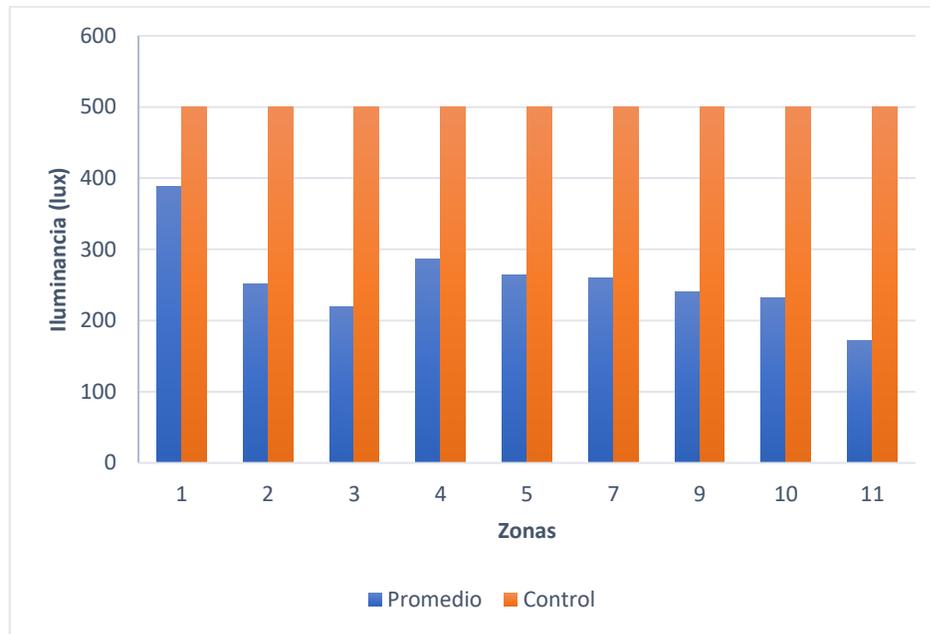
*Gráfico de luminancia promedio obtenido en las zonas en comparación con lo establecido en la INTE 8995-1:2016*

En la figura 11 se aprecian los promedios de luminancia obtenidos de las mediciones puntuales en cada una de las zonas. A través del gráfico se evidencia que ninguna de las zonas alcanza lo establecido por la INTE 8995-1:2016 de 500 lux para labores de escritura, mecanografía y procesamiento de datos en oficinas.

En promedio la zona 11 es la que presenta la menor luminancia (172,10 lux) a lo que se le puede atribuir que las luminarias no están trabajando al 100% de su capacidad y, además, dentro de las instalaciones de esta área existen muebles aéreos sobre los puestos que limitan la cantidad de luminancia en el plano de trabajo. Situación similar se presenta en la zona 3 y 4 con un promedio de 219,9 lux y 286,74 lux correspondientemente, con limitaciones por el mobiliario empleado, luminarias y difusores en mal estado y puestos de trabajo que no cuentan con iluminación debido a la lejanía con las luminarias actuales.

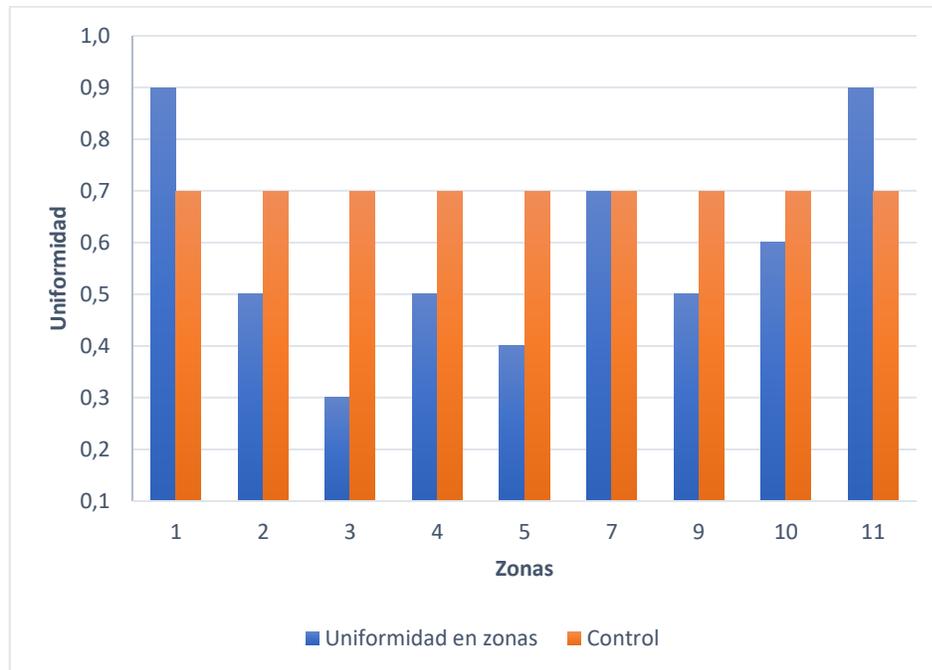
*Gráfico de uniformidad de la iluminancia en las zonas de trabajo contra lo establecido en la INTE 8995-1:2016*

En la figura 12 se aprecia que únicamente las zonas 1, 7 y 11 presentan un comportamiento uniforme en la distribución de la luz emitida en los planos de trabajo, esto en comparación con lo establecido en la norma de un valor de 0,7 de uniformidad de la iluminancia de la tarea. Asimismo, la zona 3 es la que cuenta con el escenario más crítico debido al 0,3 calculado según los muestreos, retomando que dicha estimación se ve influenciada por el estado de las luminarias, altura de cielos y distribución de mobiliario.

Para el detalle de estas mediciones debe dirigirse a los apéndices 33 y 34.

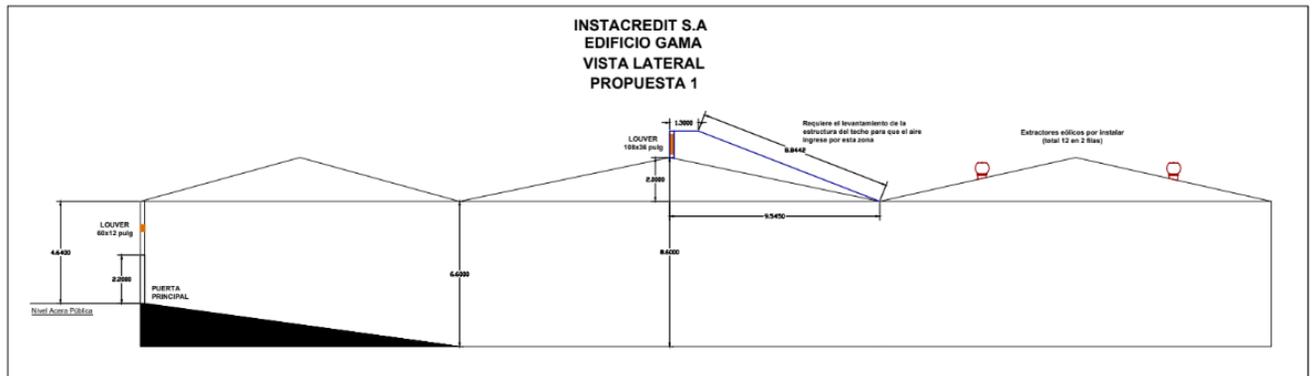
**Figura 2.**  
*Vista lateral de la propuesta 1*

En este se identifica que se requiere una elevación en la estructura del techo de forma tal que aire pueda ingresar por medio de los dos louvers colocados en este reforzamiento debido a que, el resto de los laterales del edificio son las colindancias con los edificios y casas vecinas por lo que, no pueden colocarse sobre estas superficies.

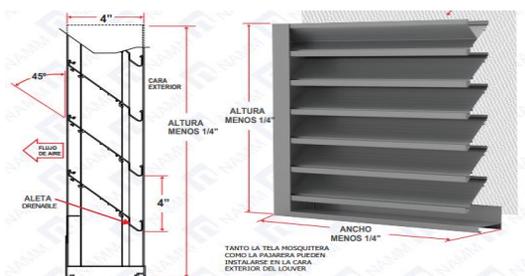
Propuesta 3				
	Marca	Modelo	Características	Referencia
Louver	NAMM	HL 445 Louver Drenable de Aluminio Extruido	<p>Contiene aletas tipo con ángulos de inclinación de 45</p> <p>Realizado en material anticorrosivo (Aleación de aluminio en color blanco)</p> <p>Velocidad máxima posible 973,9 pies/min y Área libre máxima de 53,94 pies<sup>2</sup></p> <p>Contiene un sistema de drenaje</p> <p>Se le adiciona malla pajarera</p>

<p>45°</p> <p>4"</p> <p>4"</p> <p>CARA EXTERIOR</p> <p>ALTORE MENOS 1/4"</p> <p>ALTORE MENOS 1/4"</p> <p>ANCHO MENOS 1/4"</p> <p>ALETA DRENABLE</p> <p>FLUJO DE AGUA</p> <p>TANTO LA TELA MOSQUITERA COMO LA PALANCA PUEDEN INSTALARSE EN LA CARA EXTERIOR DEL LOUVER</p>
	Marca	Modelo	Características	Referencia
Ventilador Helicoidal Mural	Soler&Palau	HXM-200	<p>Motor monofásico (220V)</p> <p>Cable de conexión 50cm</p> <p>Motor protegido ante la corrosión</p> <p>Potencia absorbida 19W</p> <p>Nivel presión sonora 39dB</p>

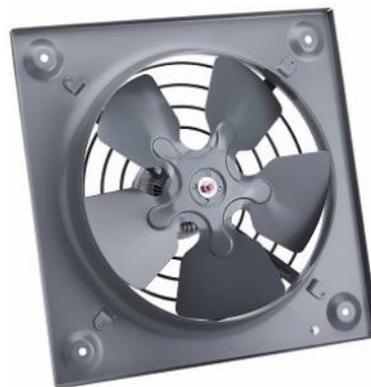
*Ventilador helicoidal mural Soler & Palau HXM-250*

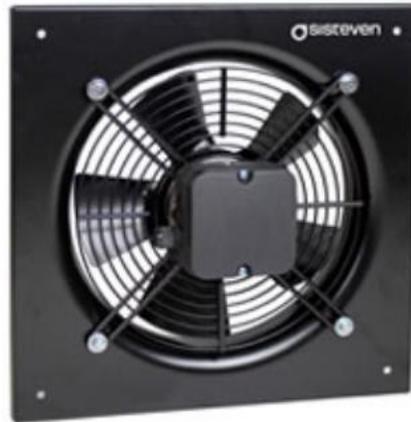
*Ventilador helicoidal mural Sisteven HAS 25-4M*

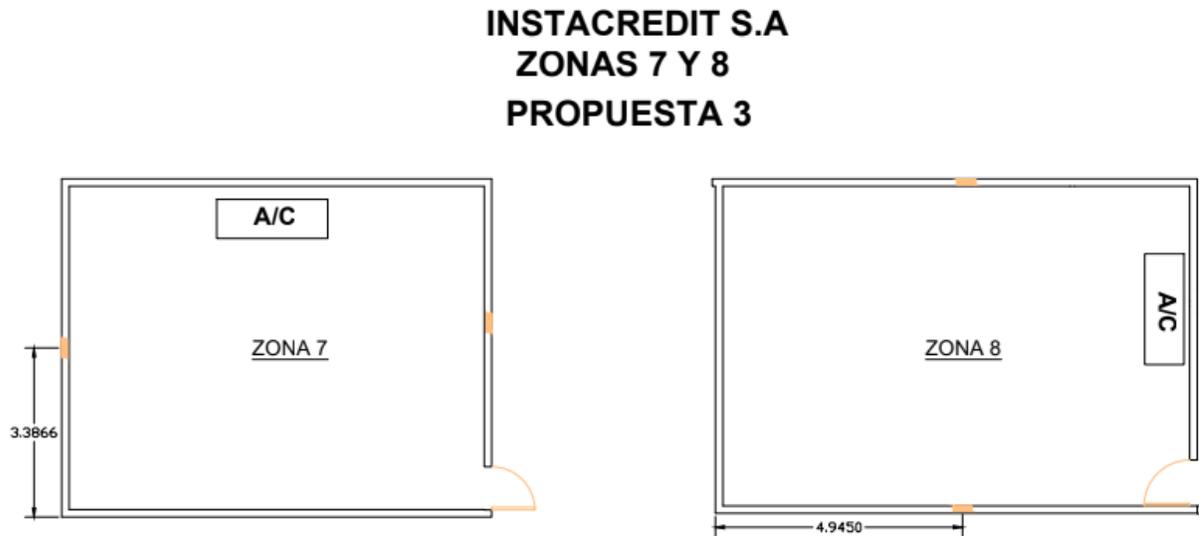
*Distribución de los ventiladores helicoidales murales Sisteven HAS 24-4M*

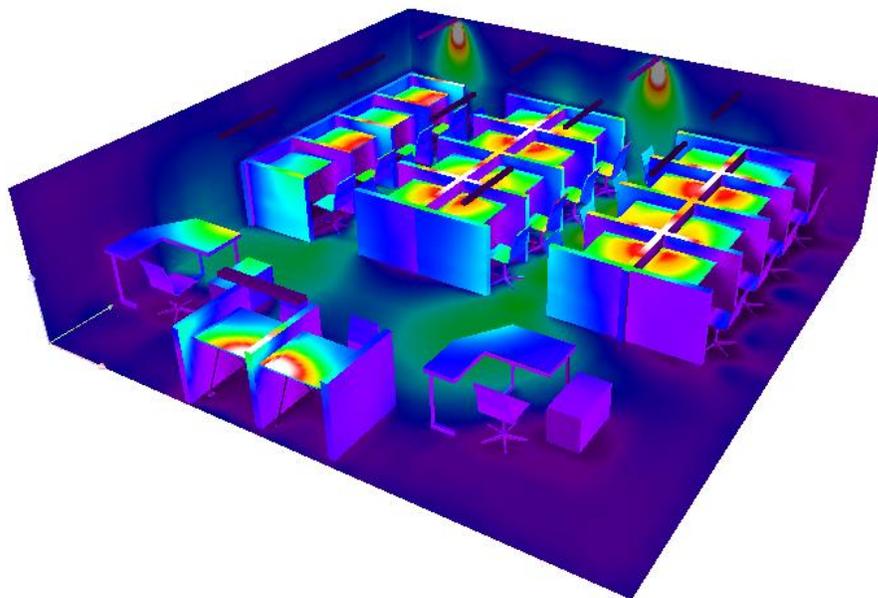
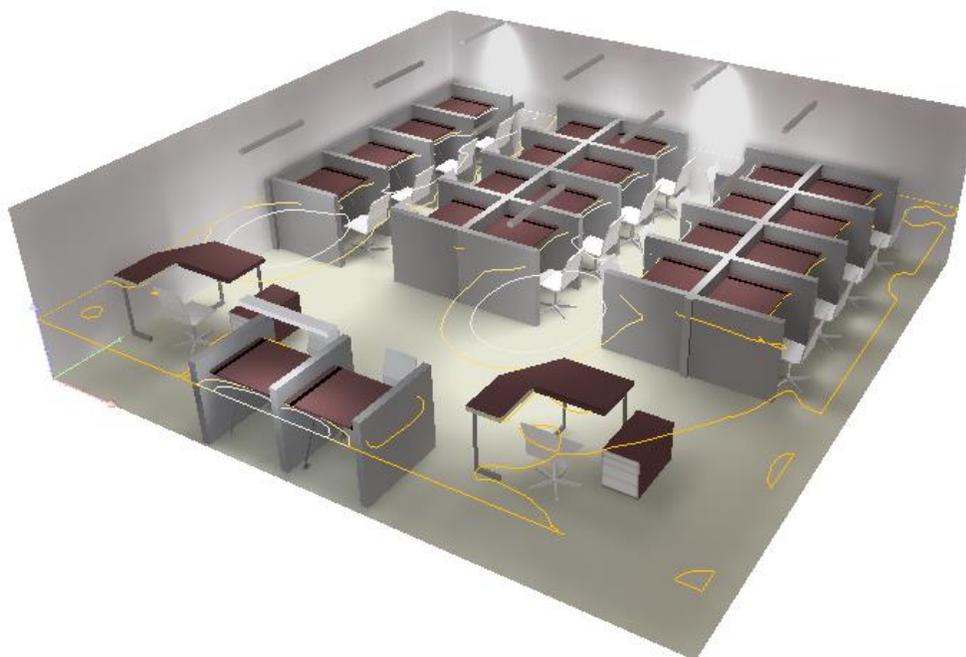
**Figura 15.**  
*Distribución de colores falsos de la propuesta 1*

**Figura 16.**  
*Distribución de isólinas de la propuesta 1*

En ambas figuras se visualiza que la iluminación con esta propuesta supera en promedio los 500 lux, por otro lado, al mantener los paneles divisorios con la altura actual de 1,20 m, se logra dividir la iluminancia de forma uniforme en los puestos del call center. Ahora bien, en lo que respecta a los costos asociados, se estima un presupuesto total de \$586,8 sin incluir el IVA tal como se muestra en el apéndice 6.

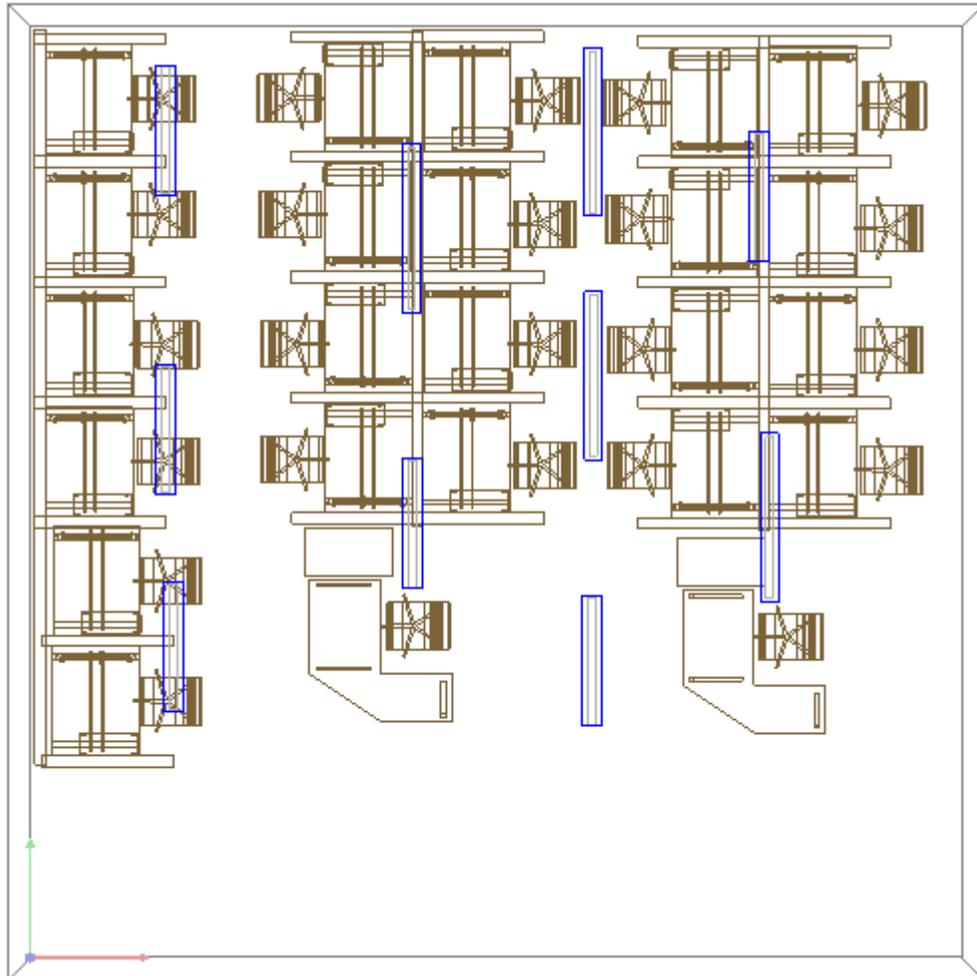
**Figura 17.**  
*Plano de distribución de luminarias de la propuesta 2*

Además de la distribución de las luminarias, se deben llevar a cabo movimientos en el mobiliario para que la iluminancia sea uniforme en todos los puestos de trabajo, tal como se aprecia en la figura 18 así como, la disminución de la altura de los paneles divisorios a 1 metro. Por otra parte, el costo de implementación estimado es de \$932 sin IVA (apéndice 6); no obstante, la empresa cuenta con mobiliario almacenado que concuerda con estas características, por lo que el costo total podría presentar una variación.

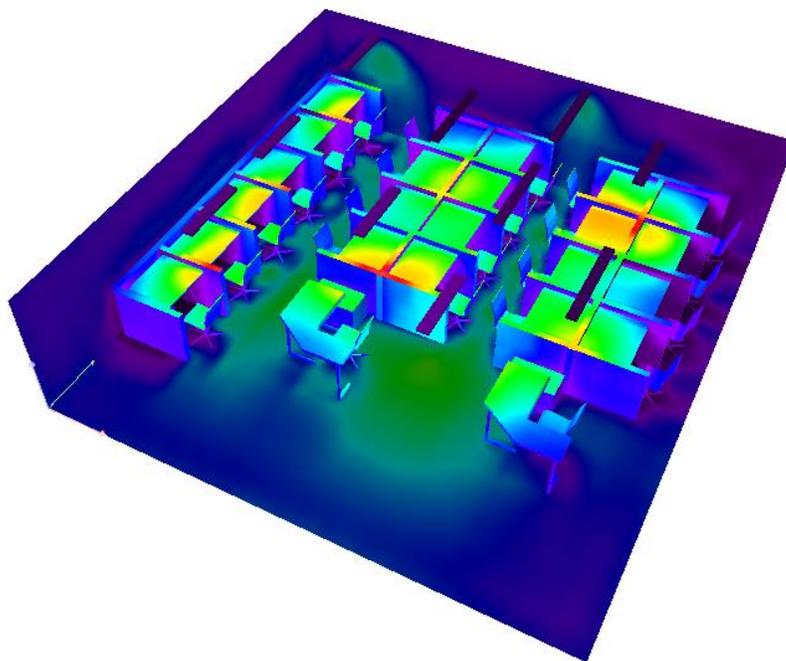
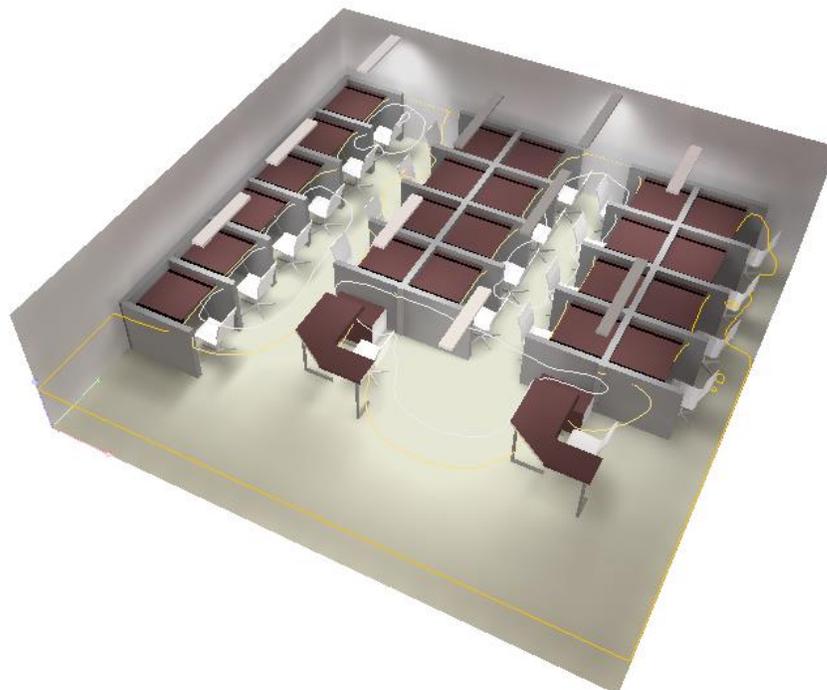
**Figura 18.**  
*Distribución de colores falsos de la propuesta 2*

**Figura 19.**  
*Distribución de isólinas de la propuesta 2*

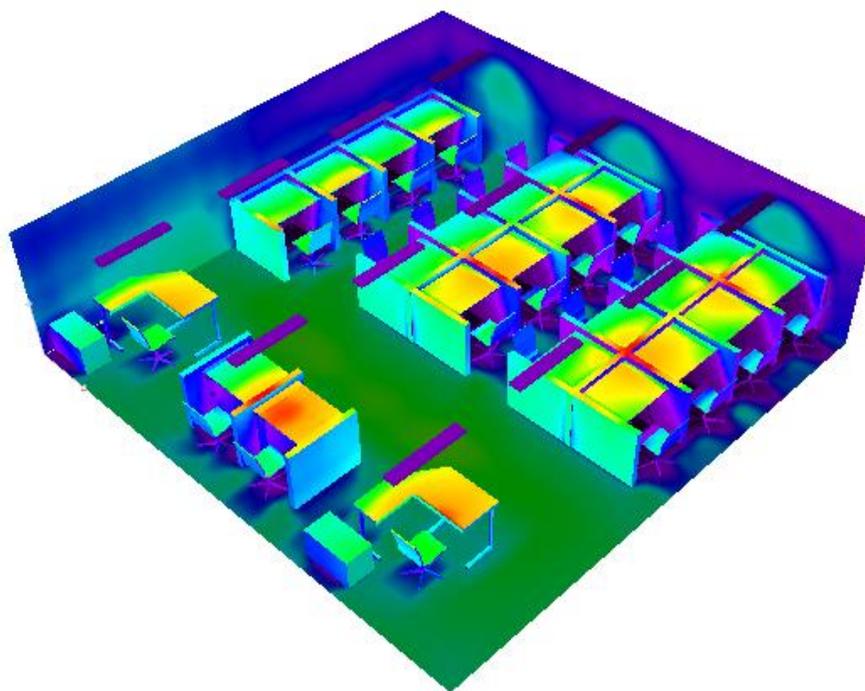
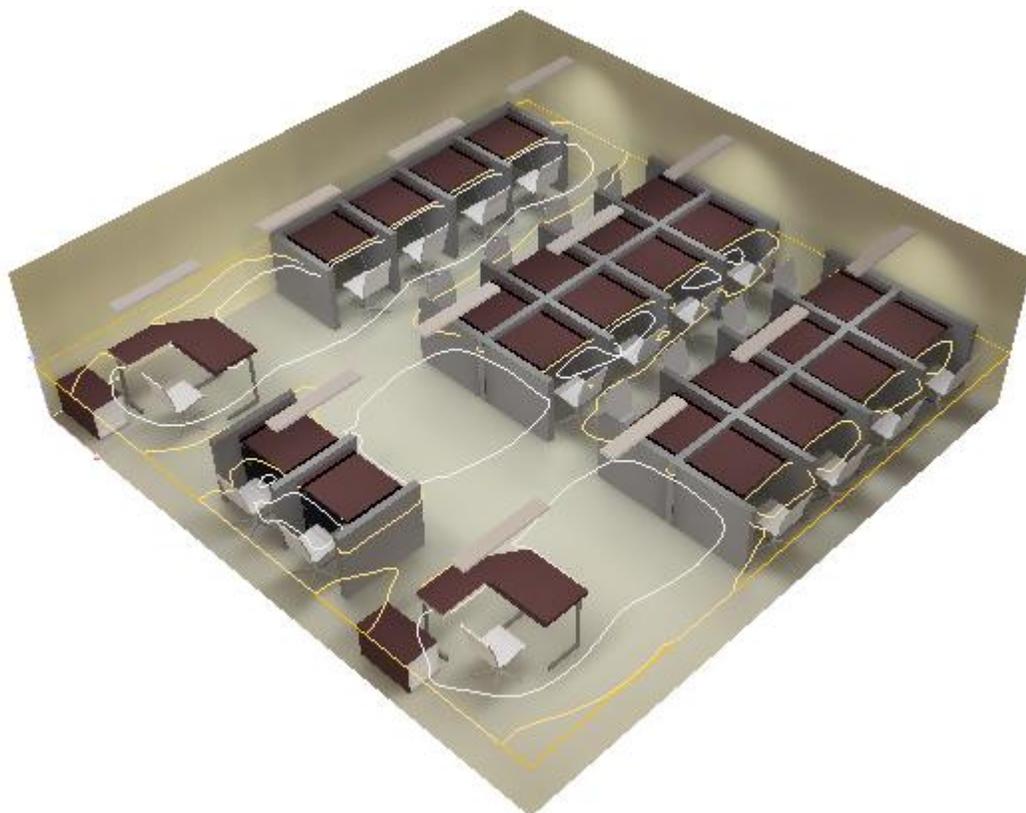
**Figura. 21.**  
*Distribución de colores falsos en la propuesta 3*

**Figura 22.**  
*Distribución de isólinas en la propuesta 3*

Esta propuesta requiere el presupuesto más elevado, alcanzando los \$1808 sin IVA tal como se presenta en el apéndice 6.

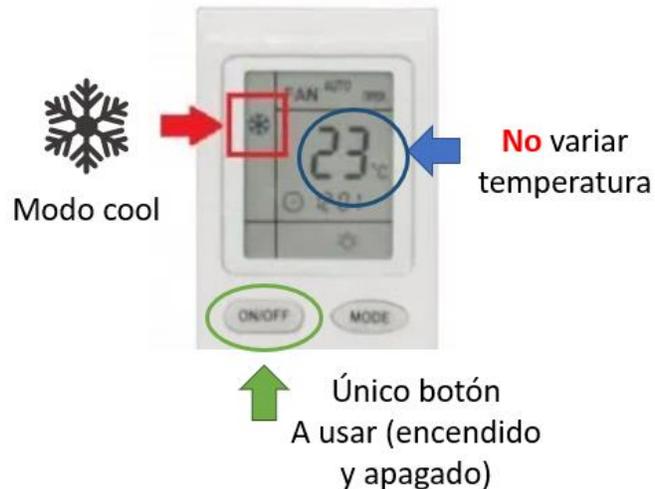
*Configuración establecida para los controles de los A/C*

- Cuando los A/C estén en funcionamiento, se deben mantener las puertas y ventanas cerradas para evitar el aumento del consumo de energía.
- Todos los equipos de A/C deben quedar apagados al finalizar la jornada laboral o en aquellos espacios que estén vacíos como salas de reuniones desocupadas.
