# GUÍA DE TRATAMIENTOS PARA LAS LESIONES DE LA ARQUITECTURA CARIBEÑA COSTARRICENSE

## Proyecto de investigación

Conservación de la arquitectura caribeña costarricense a partir de la aplicación de técnicas de avanzada para el estudio de agentes causantes de lesiones en las edificaciones

San José, Costa Rica  
Mayo 2023

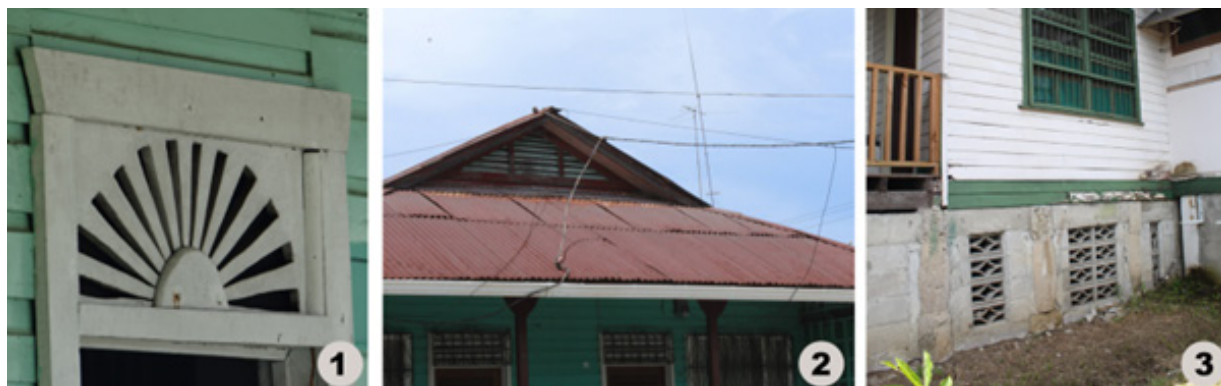
La arquitectura caribeña costarricense presenta elementos representativos para garantizar que la ventilación sea efectiva durante el día y la noche. Algunos de estos elementos son los entramados de madera o petatillos que se colocan sobre los marcos de las puertas o las ventanas, los monitores en cubiertas para el escape del aire caliente, o aperturas en los distintos elementos de la envolvente (conocidos como ventilas) para garantizar el flujo del aire en el interior de los espacios. Es fundamental que las ventilas a nivel de entepiso y cielo, así como las contraventanas y las aberturas en paredes protegidas por entramados de madera o petatillos se mantengan abiertas en todo momento, con algún elemento de filtro que permita el paso del aire pero que impida el ingreso de animales. Además, en la medida de lo posible, las ventanas deben permanecer abiertas o sin vidrio, debido a que este material puede generar efecto invernadero y elevar las temperaturas internas, así como impedir la ventilación natural. La figura 21 muestra los elementos de ventilación en la arquitectura caribeña antes mencionados.

Figura 21. Elementos de ventilación en la arquitectura caribeña. 1. Ejemplo de abertura en pared. 2. Ejemplo de ventila de cámara plena (cielo ventilado). 3. Ejemplo de ventila de entrepiso. Fuente: propia.

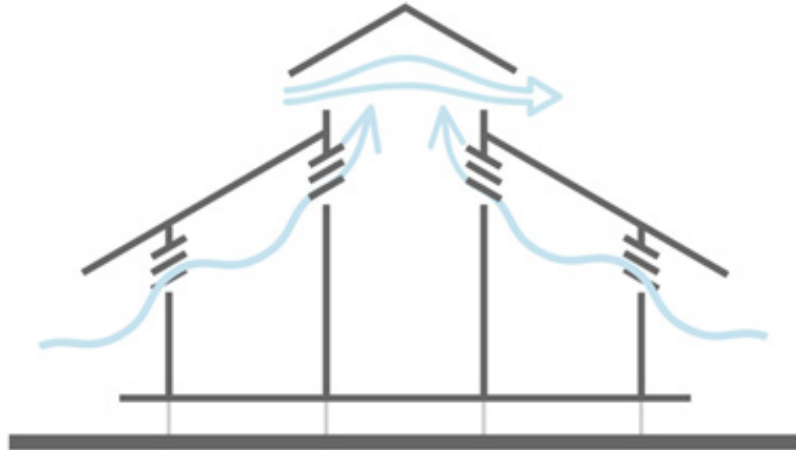
Otra característica propia de este tipo de arquitectura es que los cerramientos internos cuentan con aberturas, principalmente en la parte superior. A pesar de que esta particularidad puede venir en detrimento de la privacidad, si se bloquean los vanos se estaría compartimentado por completo el espacio interno y eliminando la posibilidad de tener un flujo de aire constante, por lo que es fundamental mantenerlos abiertos siempre. Estos vanos suelen presentarse en la parte superior de las paredes, permitiendo que el aire caliente, al ser menos denso, suba y salga del espacio por estas aperturas. Este fenómeno se conoce como efecto stack o ventilación por estratificación, y es además el mismo principio que se aplica en los monitores de la cubierta.

Figura 23. Diagrama de ventilación por efecto stack en espacios internos de la arquitectura caribeña costarricense.  
Fuente: propia.

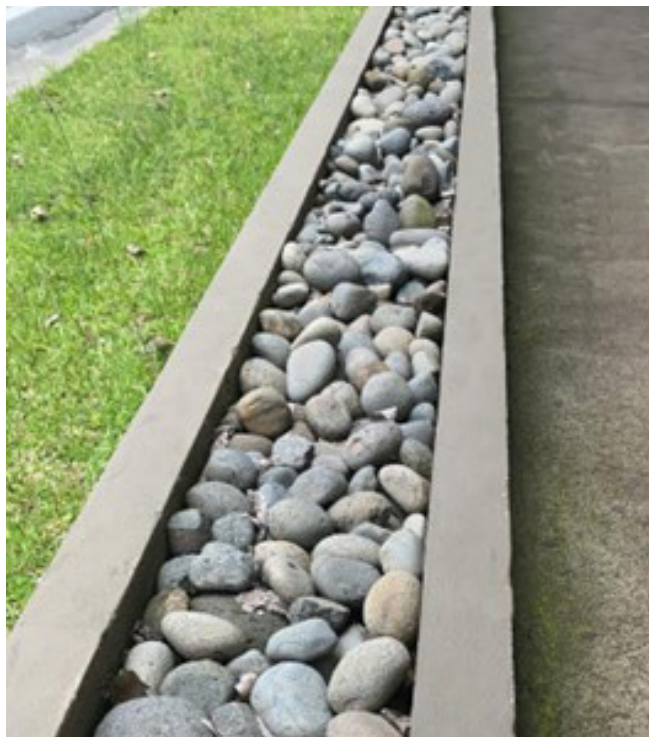
Si por alguna razón es imperante prescindir de las canoas y bajantes, el alero debe ser lo suficientemente amplio para garantizar la protección de los elementos de madera. Además, se debe garantizar que a nivel de superficie se construya un sistema de canalización que asegure la evacuación correcta de las aguas pluviales. En la Figura 24 se muestra un ejemplo de caño para recolección de agua pluvial que puede ayudar a disminuir el pringue de la lluvia.

Figura 24. Caño o canal de suelo para recolección de lluvia. Fuente: propia

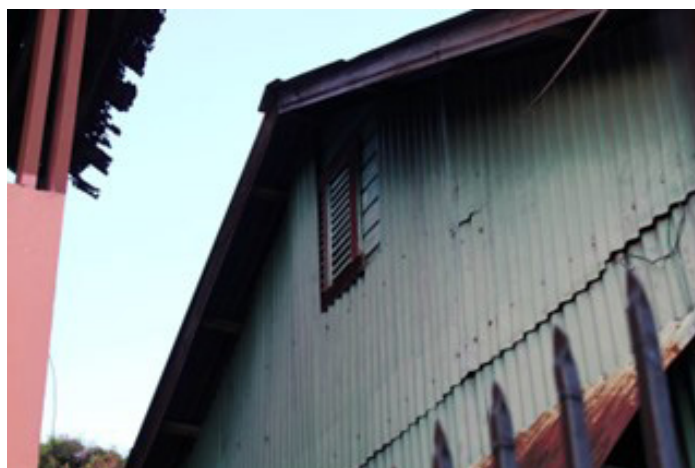
Tal y como se muestra en la figura 27, otra característica de la arquitectura caribeña costarricense es la utilización de láminas metálicas como revestimiento de cerramientos exteriores, principalmente en aquellas fachadas que quedan más expuestas a la lluvia, o incluso en las colindancias. Estos cerramientos se deben proteger con un producto anticorrosivo, y en caso de sustitución, se debe garantizar una cobertura impermeable que no comprometa la estructura de madera.

Figura 27. Uso de láminas metálicas como revestimiento exterior. Fuente: propia.
