**Instituto Tecnológico de Costa Rica  
Instituto Nacional de Seguros**

**Informe Final**

**Mejoramiento de las Condiciones de Seguridad e  
Higiene Laboral en el sector construcción en  
Costa Rica**

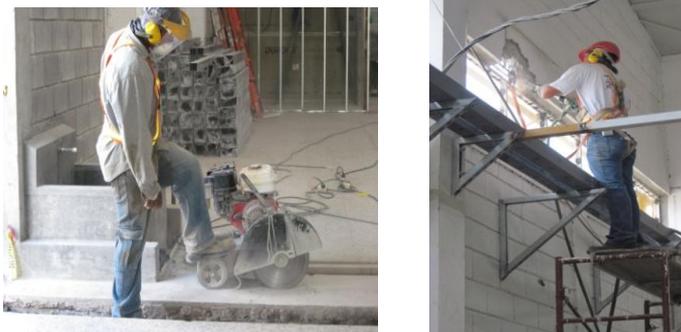
**Ilustración 2: Tareas evaluadas donde hay generación de ruido**

Se realizaron 49 audiodosimetrías en las que se evaluaron tareas que generaron ruido en nueve de las 11 empresas participantes.

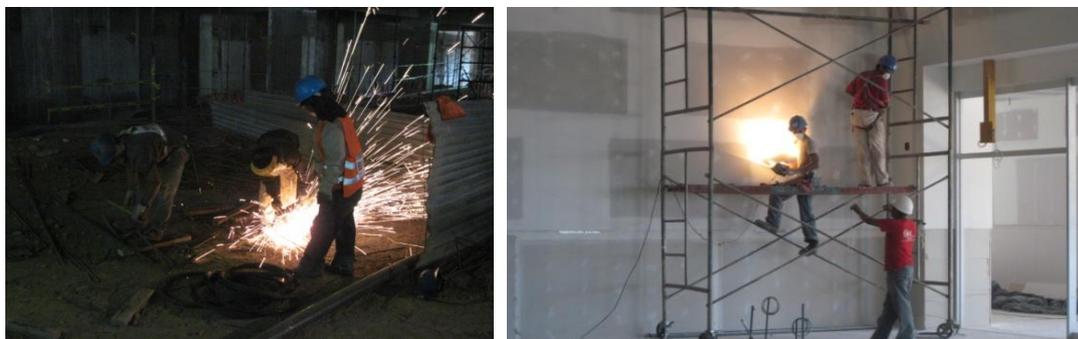
**Ilustración 3: Contrastes en niveles de iluminación en los proyectos**

Se tomaron 165 mediciones de intensidad lumínica, o incidencia de luz sobre la superficie de trabajo, en nueve de los 11 proyectos incluidos en el estudio. En la ilustración 3 se muestran dos ejemplos de iluminación, uno corresponde a tarea de esmerilado y el otro a lijado de la superficie de gypsum para acabados.

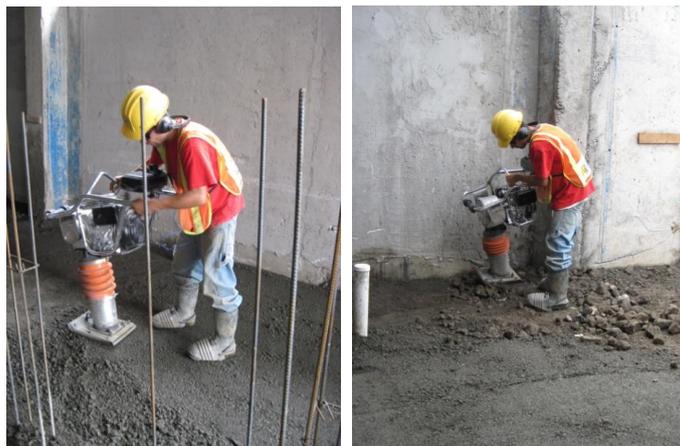
**Ilustración 4: Operación del brincón 1 en tierra arenosa y grava con cemento respectivamente**

Durante la toma de mediciones del brincón 1, el trabajador estaba compactando suelo arenoso y grava con cemento. Para el uso de este equipo el trabajador lo sujetaba de una barra de metal y apoyaba el mismo contra su cuerpo para controlarlo durante su operación. El equipo de protección personal del trabajador constaba de orejeras, casco y punteras de metal sobre las botas de hule (ver Ilustración 4).

minimizara la exposición a vibración mano-brazo, tales como guantes o recubrimientos de hule en el agarre del equipo.

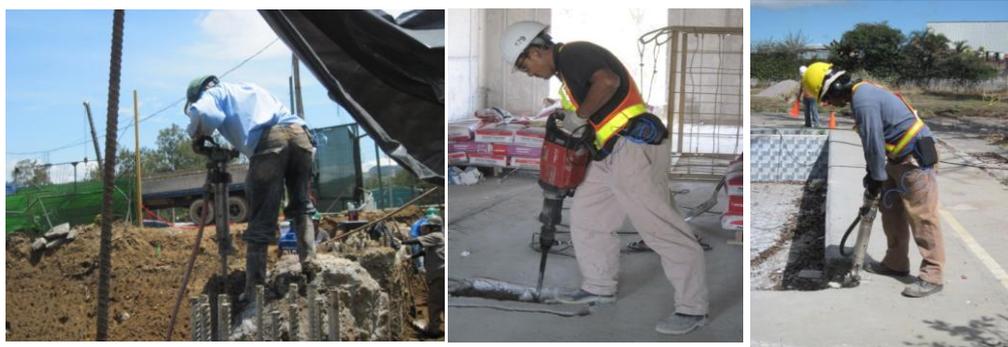
a. Rompedora 1

La rompedora 1 fue usada sobre una columna de concreto, en tanto que las rompedoras 2, 3 y 4 se utilizaron en piso de concreto (ver ilustración 6). El equipo de protección personal de los operadores de las rompedoras generalmente estaba compuesto por casco, guantes antivibratorios, camisa de manga larga (si la tarea se realiza en el exterior) y careta (caso del operador del rompedor 1), lentes (en los operadores del rompedor 2, 3 y 4), orejeras (para los trabajadores del rompedor 1 y 3) y tapones (en el caso del trabajador del rompedor 2). En los tres equipos de la ilustración 6 se observa que el agarre de los mismos está cubierto de hule. No se cuenta con fotografías de la rompedora 4.

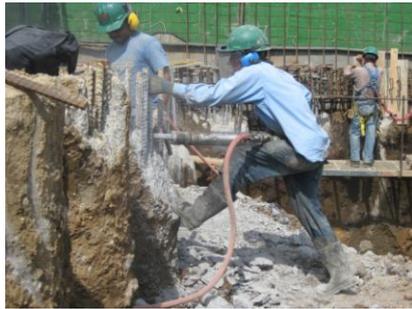
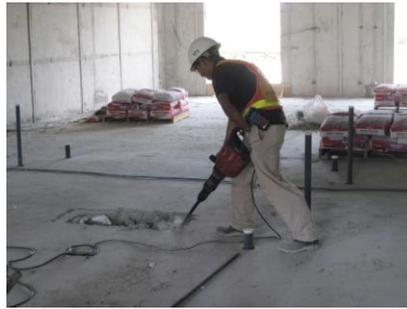
Como se puede observar en la ilustración 7, las posturas adoptadas durante la realización de las tareas con el rompedor pueden favorecer igualmente a la aparición de dolencias musculo-esqueléticas.

a. Rompedora 1

b. Rompedora 2

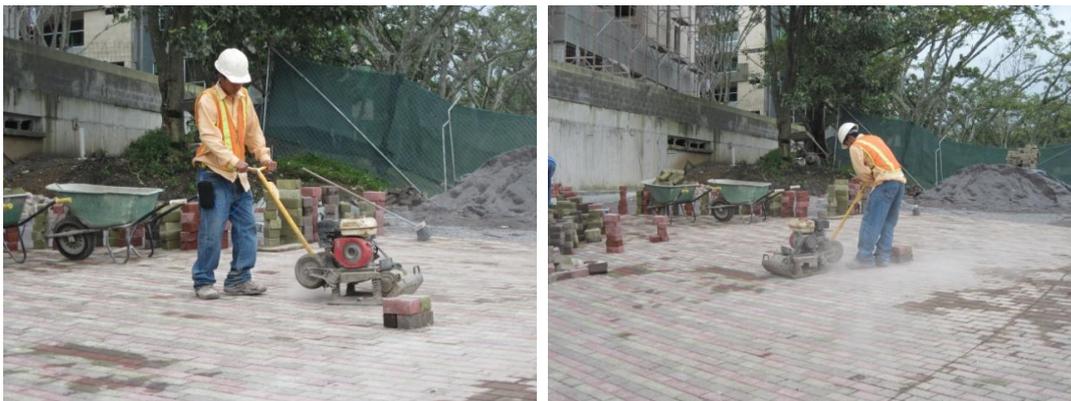
Ilustración 8: Uso de la planadora de adoquines

El operario que usaba la planadora de adoquines debía compactar toda la superficie de la calle de acceso cubierta con los mismos. El trabajador sostenía con ambas manos la agarradera de metal del equipo para ponerlo en funcionamiento. La postura del trabajador era de pie, con espalda recta o con el torso inclinado, dependiendo de la trayectoria y del esfuerzo requerido para mover la planadora, tal como se muestra en la ilustración 8. El operario utilizaba casco y tapones para el ruido.

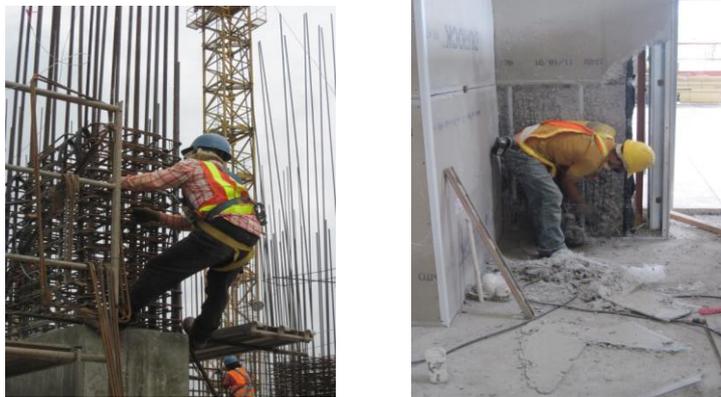
**Ilustración 9: Posturas Forzadas**

Para una misma tarea se obtuvieron diversos niveles de riesgo dependiendo de la forma en que el trabajador la desarrollaba y el entorno en el que se encontraba. Otros factores que pudieron influir fueron el grado de capacitación, estado de los equipos y herramientas, experiencia en el puesto y años de trabajar en construcción.
