**Instituto Tecnológico de Costa Rica**  
**Escuela de Ingeniería en Construcción**

Control de calidad de los procesos de elaboración, colocación y curado de losas de concreto de cemento hidráulico del proyecto ampliación y rehabilitación de la Ruta Nacional 1, Carretera Interamericana Norte, Sección Cañas-Liberia

Proyecto final de graduación para optar por el grado de  
Licenciatura en Ingeniería en Construcción

Cartago, Enero 2014.

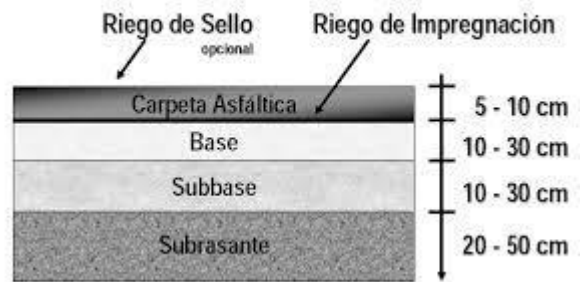
Figura 1. Sección transversal de la estructura de pavimentos flexibles<sup>3</sup>.

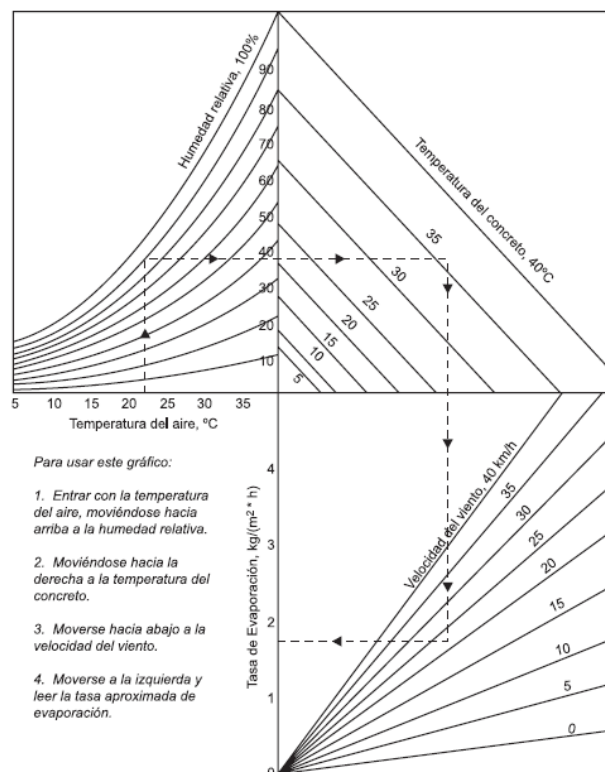
**Nomograma 1.** Razón de evaporación de humedad superficial.<sup>19</sup>

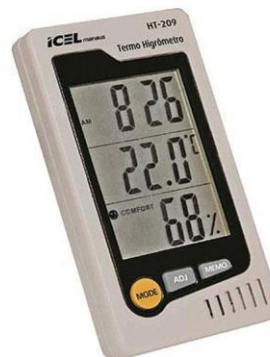
**Imagen 4.** Higrómetro digital para medición de humedad relativa y temperatura.

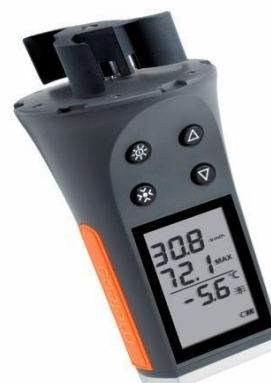
**Imagen 5.** Anemómetro digital para medición de la velocidad del viento.

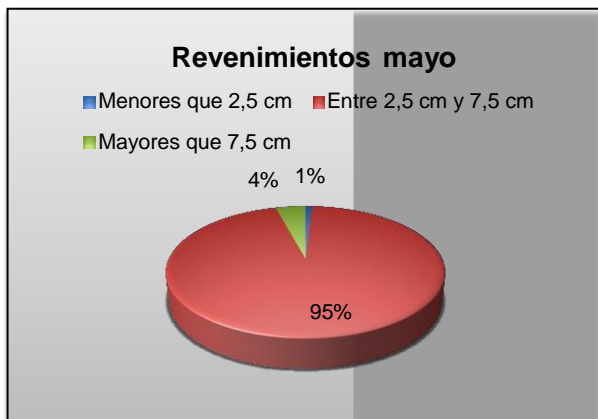
**Gráfico 33.** Porcentaje de descargas con revenimientos dentro y fuera del rango establecido en el CR-2010 (mayo).

Del Gráfico 33 se aprecia lo siguiente:

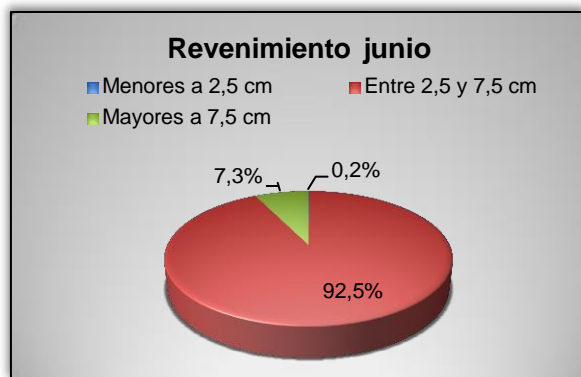
**Gráfico 35.** Porcentaje de descargas con revenimientos dentro y fuera del rango establecido en el CR-2010 (junio).

Se aprecia de manera más clara que durante el mes de junio:

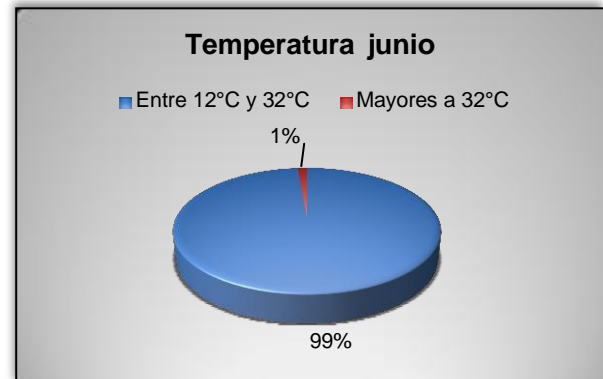
**Gráfico 36.** Porcentaje de descargas con temperaturas dentro y fuera del rango establecido en el CR-2010 (junio).

Según puede observarse en el gráfico anterior, en cuanto a la temperatura.

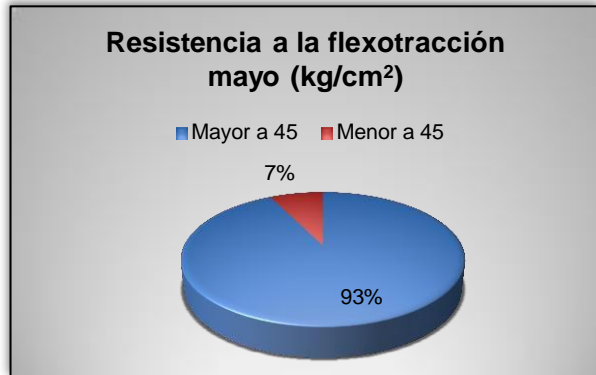
**Gráfico 37.** Porcentaje de vigas que cumplen con la resistencia mínima (mayo).

- Un 93% de las vigas falladas a los 28 días cumplen con resistencias mayores a los 45 kg/cm<sup>2</sup>.
- El 7% restante no alcanza el valor mínimo exigido, presentando valores que bajan hasta los 35,3 kg/cm<sup>2</sup>. Los cilindros fallados en el mes de mayo cumplen con la resistencia mínima requerida, los resultados son muy satisfactorios ya que el resultado más bajo se encuentra a más de 100 kg/cm<sup>2</sup> por encima del requerimiento mínimo, es importante señalar que los datos otorgados por FCC son una limitante, ya que solamente se realizaron pruebas a cilindros en 18 días y no en la totalidad de las chorreas.

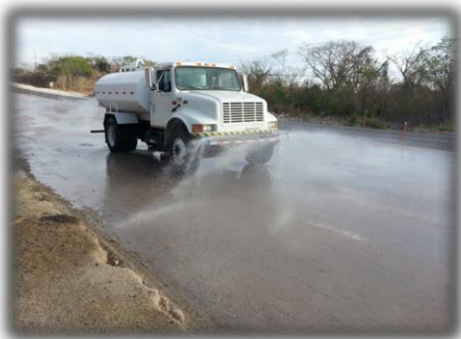
Imagen 6. Cisterna utilizada para el humedecimiento superficial de la base estabilizada.

Antes de colocar la mezcla para las losas, se realiza el humedecimiento de la base para evitar que una superficie seca absorba el agua de la mezcla y altere las propiedades de la mezcla, ya que la pérdida de humedad de la mezcla colocada es uno de los factores a controlar para reducir al mínimo la aparición de grietas inesperadas.

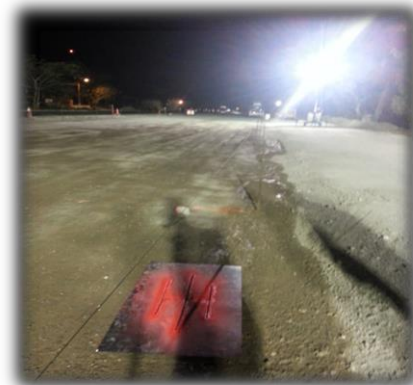
Durante el día, previo al inicio de las obras de pavimentación, eran instalados a cada diez metros los bastones que servirán de guía para la máquina pavimentadora, estos bastones eran hincados rígidamente en la superficie para colocar el cordón en el que los sensores de la máquina se posaban.

Imagen 7. Línea de guía para la extendidora de concreto.

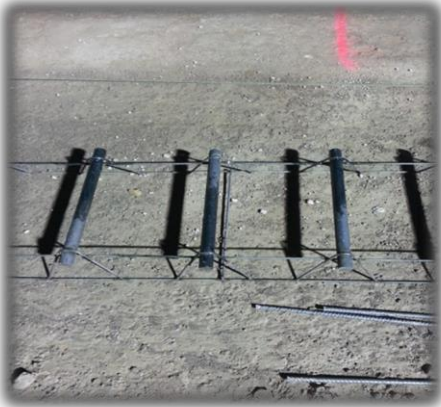
Antes del inicio de las obras, las dovelas ya estaban preparadas y cerca de su lugar de colocación final, para no perder tiempo durante la jornada, las dovelas ya estaban cubiertas con un material que limita el agarre a un lado de esta.

**Imagen 8.** Dovelas engrasadas en la canasta de soporte.

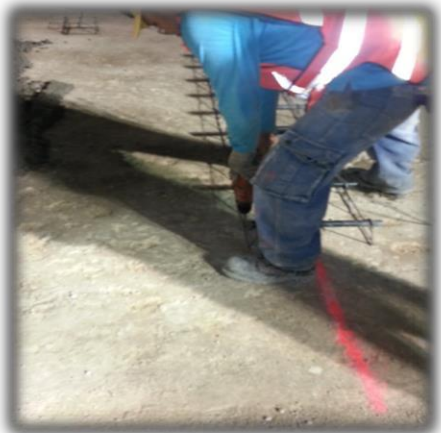
Para la fijación de las canastas, primero se hace uso de un taladro para insertar los pines, donde será fijada la canasta.

**Imagen 9.** Fijación de los pasadores de carga en la junta transversal.

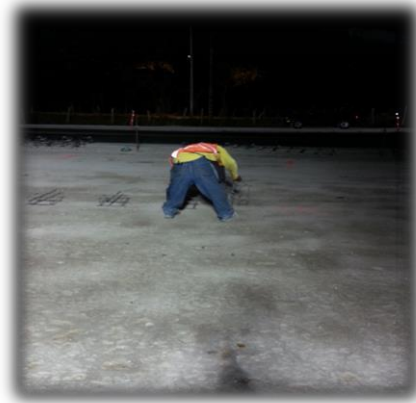
De esta forma, fueron colocados también los pasadores de carga que van a lo largo de la junta longitudinal.

**Imagen 10.** Fijación de los pasadores de carga en la junta longitudinal.

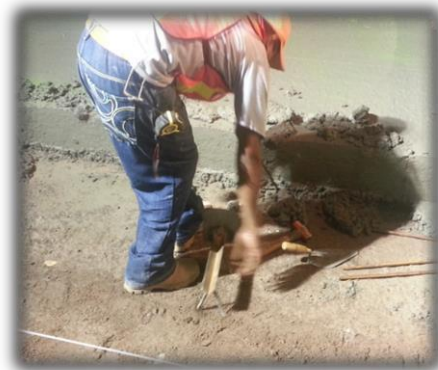
Los pasadores de carga que se posicionaban en la junta con el hombro de la carretera eran insertados después de pasar la máquina pavimentadora, este proceso se realizaba por medio de la inserción de dichas barras, utilizando una base con la altura necesaria y un mazo.

**Imagen 11.** Fijación de pasadores de carga a los costados de las losas.

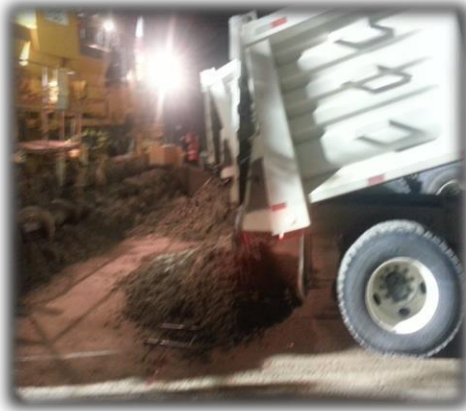
**Imagen 12.** Descarga simultánea del concreto en ambos carriles.

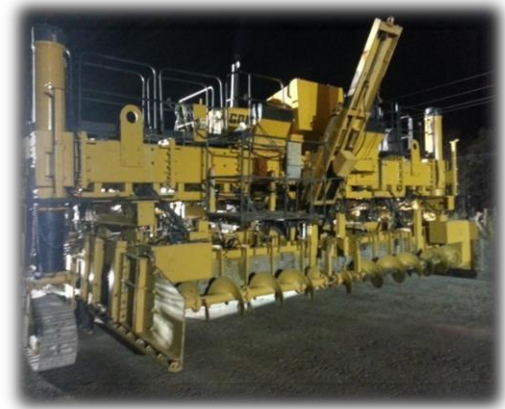
El perfilado se realiza con una máquina diseñada para el proceso (Gomaco GP 2600) Esta cuenta con formaleta deslizante y tornillo sinfín, para la distribución del concreto a lo ancho de la máquina, además de tener vibradores de inmersión para el compactado de la mezcla.

**Imagen 13.** Máquina pavimentadora Gomaco GP 2600

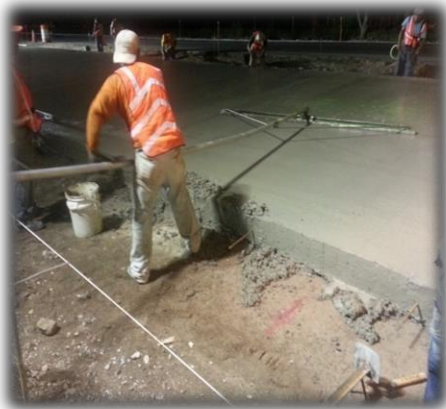
El flotado y allanado de la superficie de concreto se realiza, manualmente, utilizando herramientas adecuadas para llevar a cabo el proceso, se inicia justo después del paso de la máquina extendedora y se realiza durante el tiempo necesario para darle a la superficie un acabado liso.

**Imagen 14.** Flotado manual de la superficie del concreto.

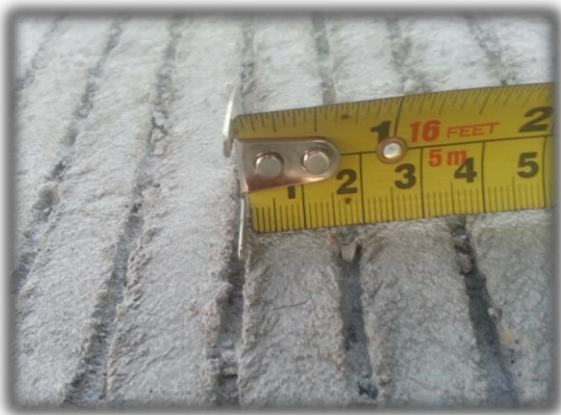
**Imagen 15.** Dimensiones del texturizado.

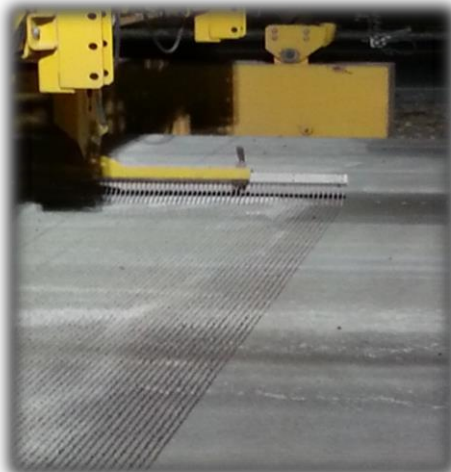
**Imagen 16.** Texturizado con la maquina Gomaco TC 400.

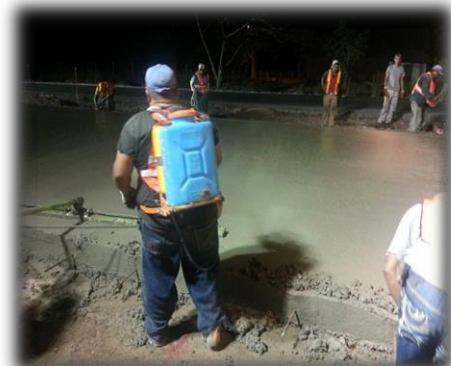
**Imagen 17.** Aplicación del reductor de evaporación.

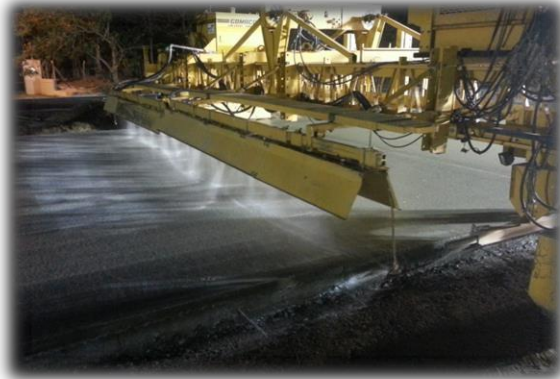
**Imagen 18.** Aplicación de la membrana de curado.

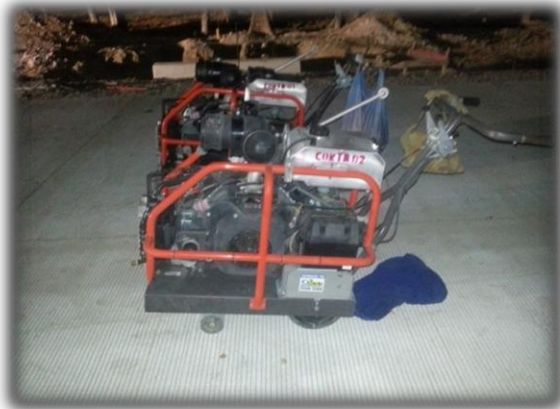
**Imagen 19.** Máquinas de aserrado.

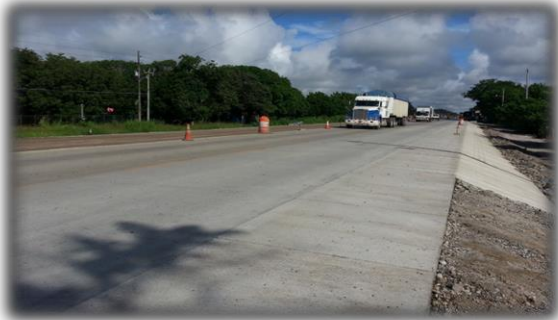
**Imagen 20.** Tramo abierto al tránsito desde la estación 210+819,25 hasta la 208+328 (aproximadamente 2,5 km).

En las losas que se construyeron y abrieron al tránsito no se observó ningún defecto crítico como lo es el agrietamiento, el despostillamiento en las juntas, esto gracias a la baja relación agua cemento presente en la mezcla por el uso de aditivos que permitían la reducción de agua, tampoco se observaron defectos por hundimiento de la base estabilizada.

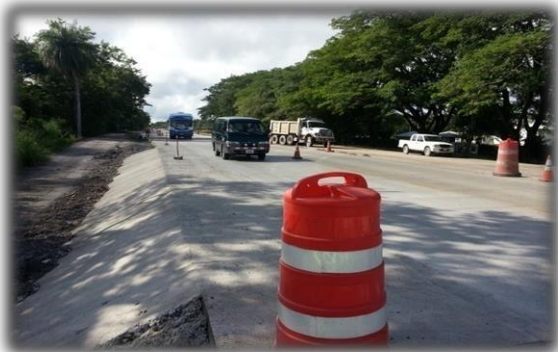
**Imagen 21.** Tramo abierto al tránsito.

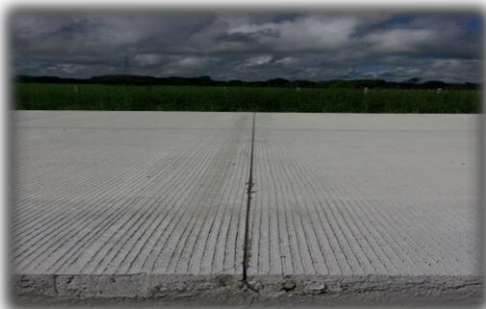
**Imagen 22.** Junta transversal correctamente aserrada y sellada.

Las juntas transversales fueron realizadas a cada 4,15 m, con el propósito de controlar el agrietamiento de las losas.

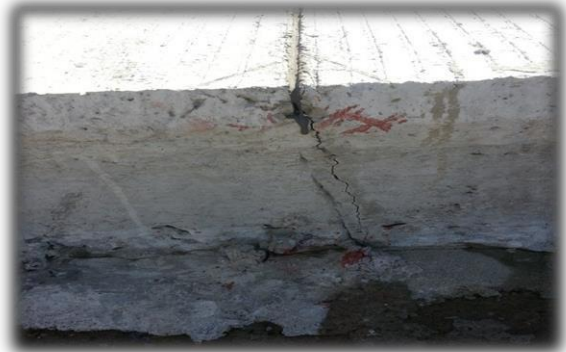
**Imagen 23.** Agrietamiento de la losa a lo largo del aserrado transversal.

En la Imagen 23 se muestra como la grieta sucede en el lugar donde fue aserrada la losa, demostrando como la teoría se cumple en la práctica. Esto sucede en todas las juntas transversales y en la junta longitudinal.

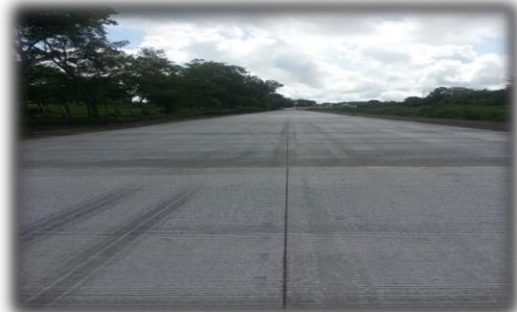
**Imagen 24.** Junta longitudinal sellada.

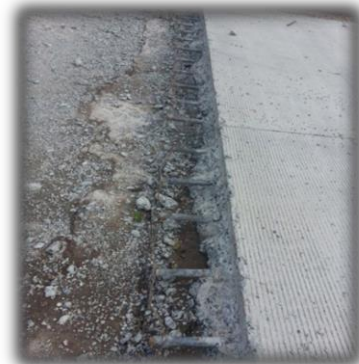
**Imagen 25.** Canastas de dovelas expuestas por losa defectuosa demolida.

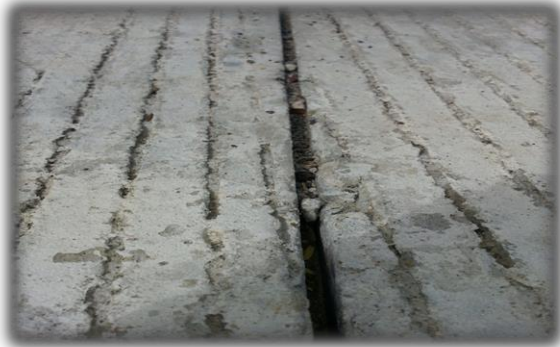
**Imagen 26.** Junta transversal con falta de material sellador.

Es importante evitar estas deficiencias en el material de sello, ya que pueden introducirse materiales poco compresibles ocasionando fisuras o despostillamientos.

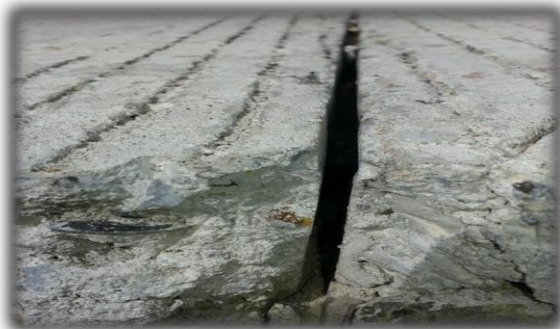
**Imagen 27.** Junta transversal con deficiencia en el sellado.

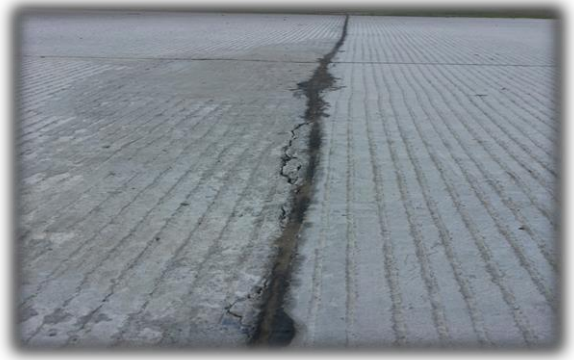
**Imagen 28.** Despostillamiento en junta transversal.

En resumen, los daños apreciados en las losas analizadas son despostillamientos y deficiencias en el material de sello, no aparecen grietas o fisuras de ningún tipo. Es recomendable realizar otra inspección cuando las losas entren en funcionamiento al 100%.
