INSTITUTO TECNOLÓGICO DE COSTA RICA
CARRERA DE INGENIERÍA AMBIENTAL

PROYECTO FINAL DE GRADUACIÓN PARA OPTAR POR EL GRADO DE
LICENCIATURA EN INGENIERÍA AMBIENTAL

“Validación de una metodología adaptada para la identificación de conexiones pluviales ilícitas
al alcantarillado sanitario de la ESPH”

Cartago, Junio, 2014

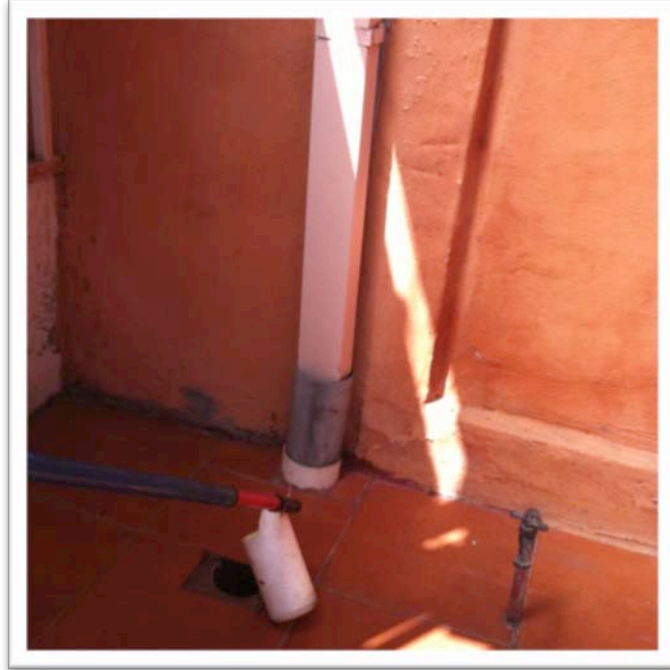
Similarmente, en la prueba de campo para la identificación de estas conexiones se vertió el agua con colorante donde se hacía más accesible y fácil, en unas propiedades esto era en las canoas mientras que en otras se decidió verterlo directamente en la caja de registro.

Figura 6.Vertido de agua con fluoresceína en caja de registro

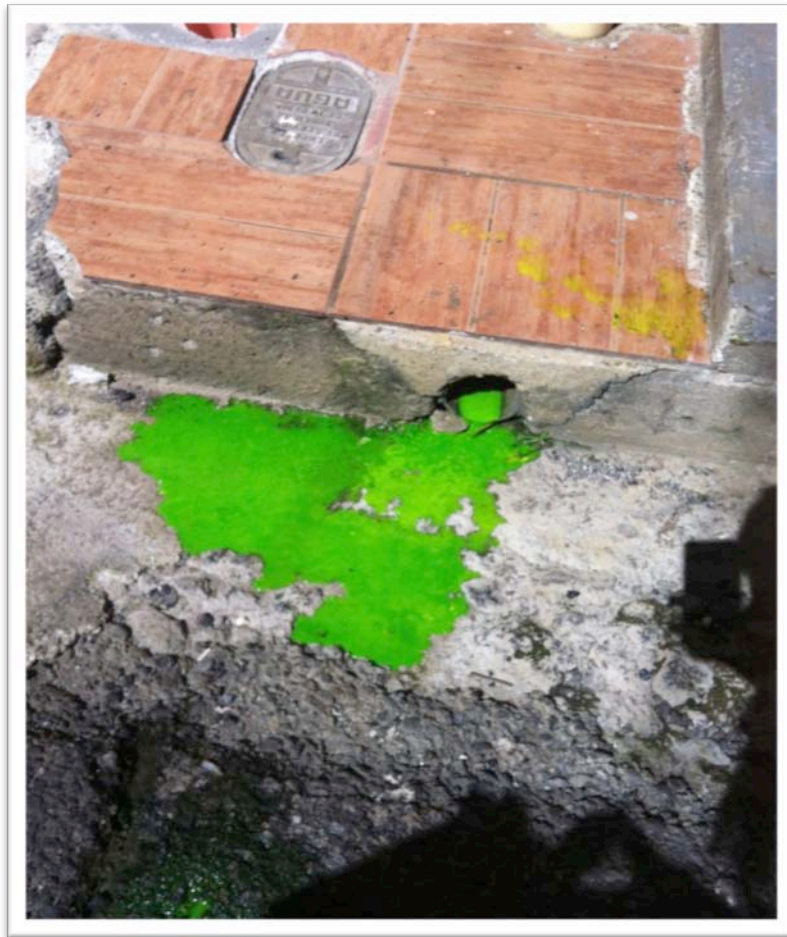
El uso de Fluoresceína como tinte de prueba resultó ser eficaz para el estudio, ya que se utiliza una cantidad mínima del reactivo en el galón de agua y con eso es suficiente para poder observar su color tanto en el alcantarillado pluvial como en la red sanitaria subterránea. No resultó ser sucia ni desordenada, que era uno de los aspectos probablemente negativos de las pruebas con tinte en polvo (Figura 11 y 12).

Figura 11.Prueba de tinte. Conexión pluvial correctamente conectada a la red pluvial

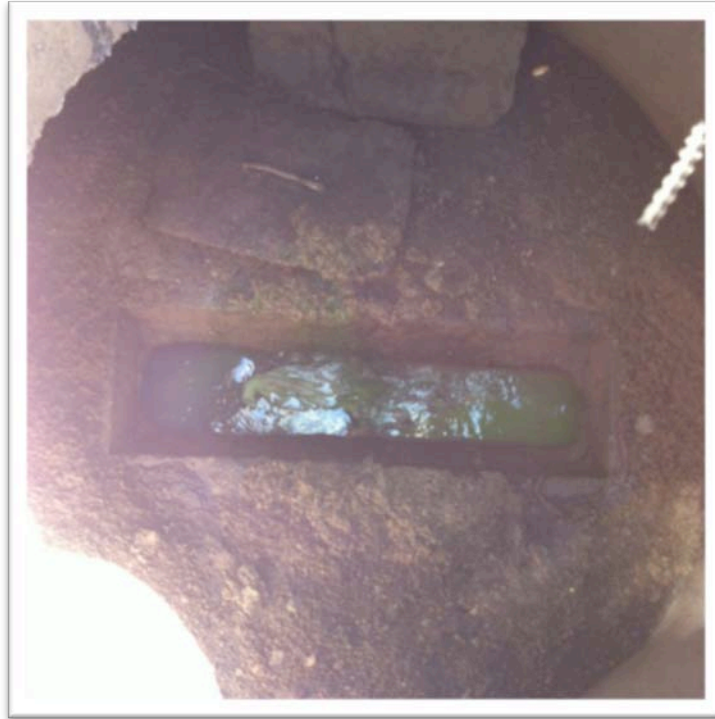
Figura 12.Prueba de tinte. Conexión pluvial ilícita conectada a la red sanitaria

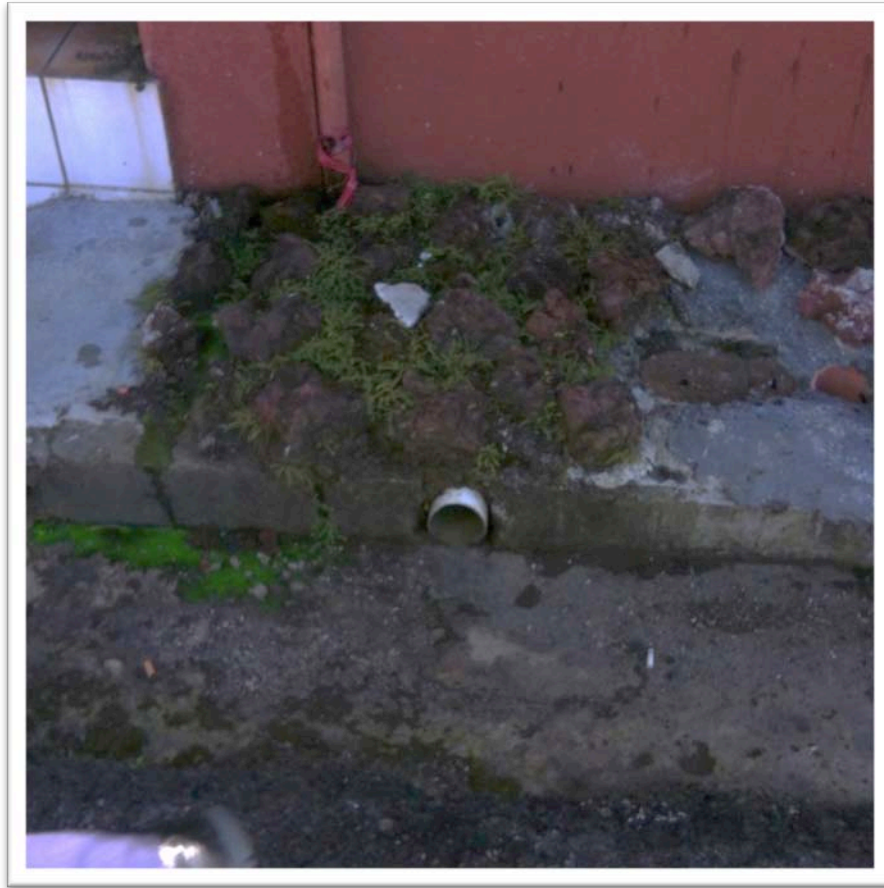
Algunas propiedades aunque no se contaba con el ingreso para hacer la inspección en canoas dentro de la propiedad se pudo analizar por observación que existía una salida de agua pluvial en buen funcionamiento desde la casa o negocio hasta la red pluvial por lo que se comprobó que se conectaban correctamente (Figura 13). En los casos en que se deba analizar por observación si la conexión es correcta o no, se debe entrenar a la cuadrilla que va a asistir, el adecuado funcionamiento de la recolección de lluvias hasta la red pluvial y lo mismo para agua negras y jabonosas que se recolectan en la red sanitario. También deben conocer como se ven todos los conductos de entrada y salidas de las agua y como deben de estar estos conectados, así como debe de estar su estado de mantenimiento. Esta indicación se hace ya que en muchas propiedades no es necesario implementar la metodología, los conductos de agua pluvial se ven a simple vista conectados a la red sanitaria exterior, o en los casos que durante el estudio de campo esté lloviendo, si se tiene el conocimiento del funcionamiento de los conductos y la red, se puede comprobar a simple vista si la conexión es correcta.

Figura 13. Propiedad con imposibilidad de acceso pero se observa que está conectada correctamente a la red pluvial

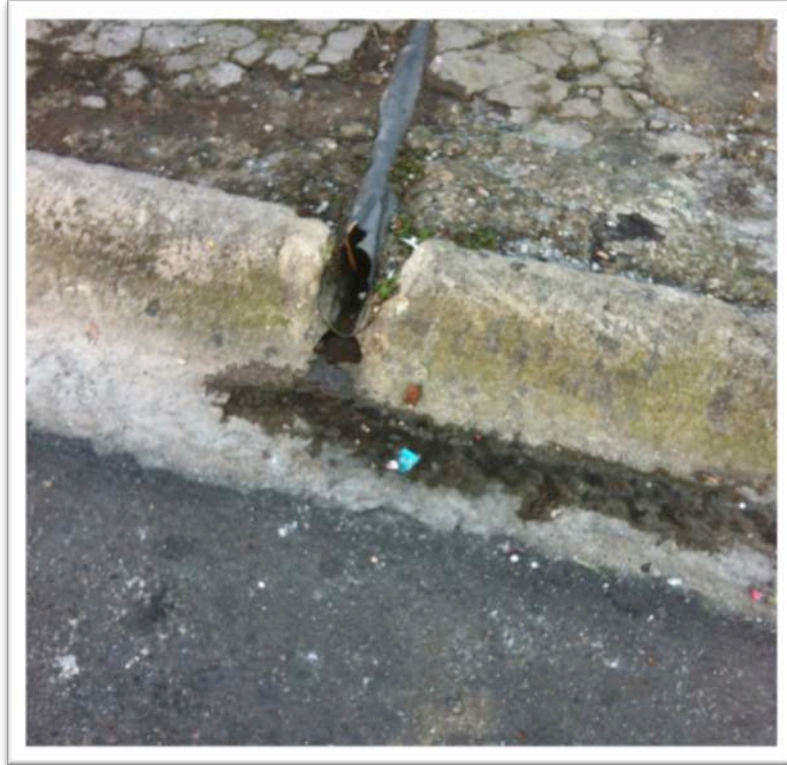
Fuente 14. Posible conexión sanitaria ilícita al alcantarillado pluvial

Se recomienda revisar en un futuro las conexiones ilícitas de aguas sanitarias, grises o negras al alcantarillado pluvial, ya que en la zona de Los Lagos se observó la salida constante de agua con olor y turbiedad desde los conductos pluviales de varias propiedades, y en el momento de la inspección no estaba lloviendo (Figura 14). Estos casos pueden que sean conexiones ilícitas o como menciona el Ingeniero Macario Pino del ITCR, “esta condición es común cuando se tiene tanque séptico dado que las aguas grises van al alcantarillado pluvial” (Comunicación oral, 18 de Abril, 2014); si fuera el caso de ser por contar con tanque séptico, la ESPH debe analizar los casos.

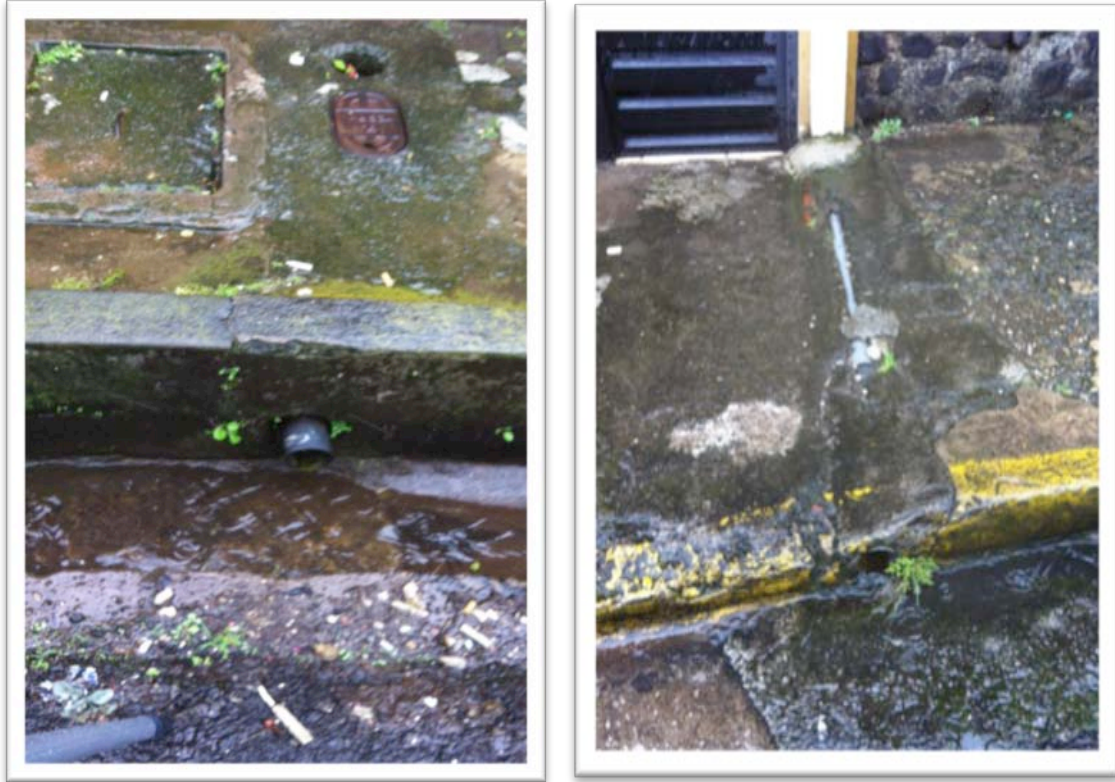
El día que se hizo la prueba de tinte en la cuadra Este de la muestra en la zona de Heredia, entre las calles 3 y 5 y avenidas 5 y 7 estaba lloviendo bastante fuerte, por lo que en varios casos no fue necesario adicionar el líquido de prueba ya que el agua de lluvia salía con fuerza por los conductos de red pluvial o en otros en la sanitaria por lo que se pudo definir al observar con facilidad que el agua pluvial que caía desde la propiedad contaba con conexión a la red sanitaria o no.

Figura 15. Comprobación de conexión ilícita por agua de lluvia

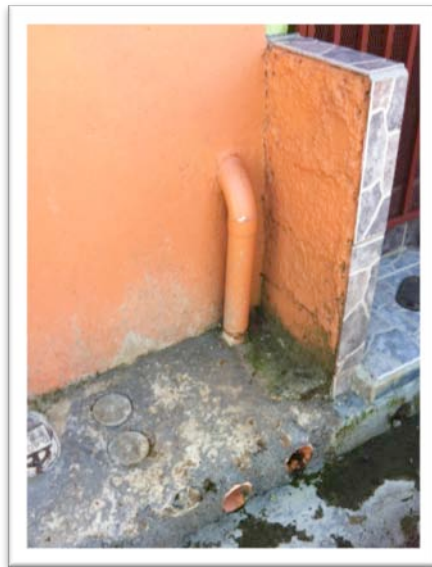
Figura 19. Ejemplos de canoas internas cerradas arriba y abajo

Donde no se pudo realizar la prueba con el tinte fue debido a que la canoa o caja de registro estaba cerrada por completo (Figura 19) y no se podía verter el líquido por ningún conducto o no se contaba con conductos recolectores de agua pluvial o canoas dentro de la propiedad. En estos casos la caja de registro contaba con una tapa de concreto que no se podía remover o la canoa estaba cerrada tanto arriba como abajo como se observa en la Figura 20.

Para esto se recomienda estar preparado y tener bastante líquido de prueba. En los casos en que las construcciones contaban con canoas cerradas o cajas de registro tapadas se recomienda utilizar una escalera lo suficientemente alta y estable para poder verter el líquido de prueba

directamente en el techo de la casa, para que este fluya hasta el ingreso de la canoa, ya que no es posible verterlo directamente en la canoa.

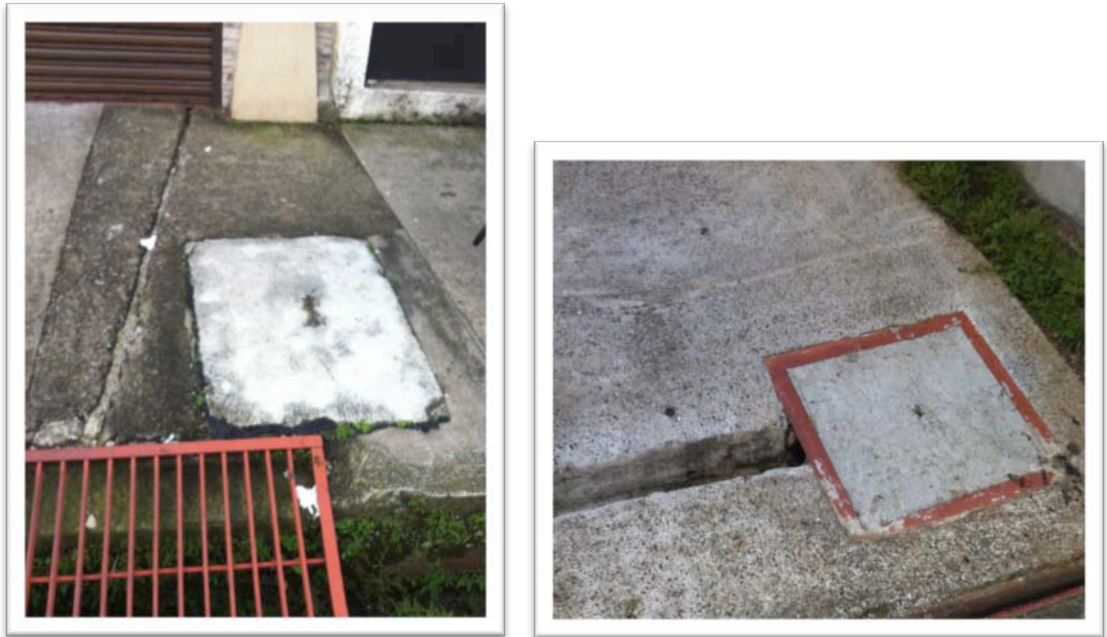
Figura 20. Caja de registro tapada

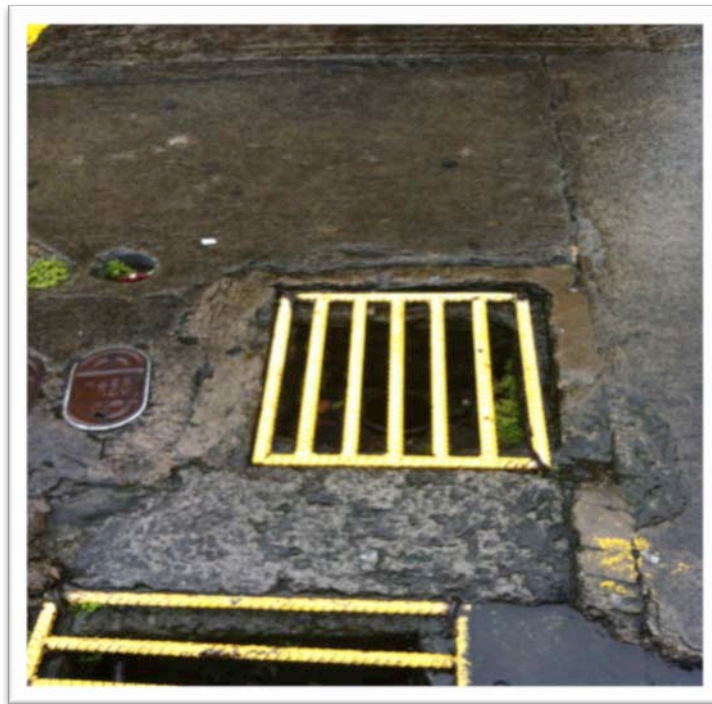
En otras propiedades más bien hay duda de si existe o no conexión ilícita debido a que la salida de la caja de registro está mucho más abajo que la salida del alcantarillado, por lo que habría que verter mucha agua para que el agua con colorante llene el espacio de la caja de registro y empiece a salir por la red pluvial. En otros casos se tuvo que adicionar una gran cantidad de agua con colorante debido a que el canal desde la canoa, o caja de registro, hasta la salida a la red pluvial era muy extensa o contaba con obstáculos que le impedían al líquido tener un trayecto directo hasta la salida(Figura 21).

Figura 21. Salida de la caja de registro (arriba de la fotografía) con un nivel inferior a la salida del alcantarillado (parte baja de la fotografía)

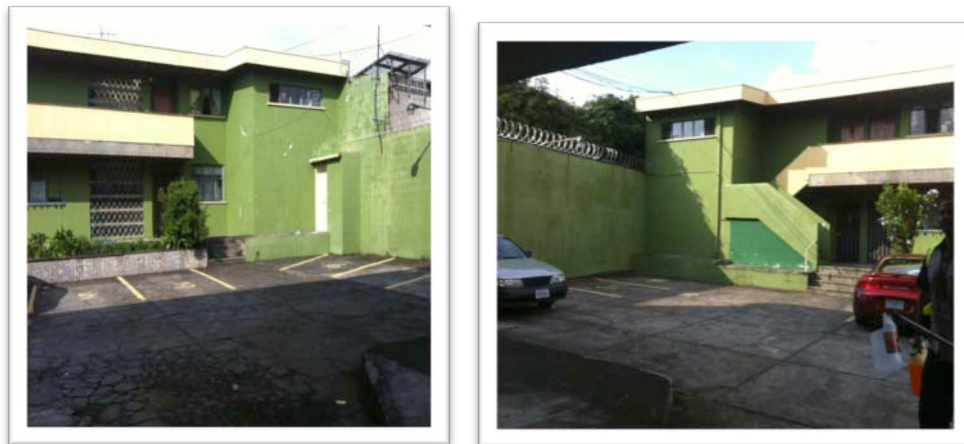
Así mismo, en esta zona, a diferencia de Los Lagos, se cuenta con más cantidad de propiedades con un área grande de apartamentos y parqueo. Esta circunstancia complicó la implementación de la metodología porque en varios de ellos no se pudo ingresar a la propiedad, contaban con muchas conexiones individuales y no solamente una por propiedad o tenían un sistema de drenaje de aguas pluviales más complicado en el cual no se podían localizar las canoas principales para verter el líquido de prueba. Por ejemplo, en los apartamentos “Rodomo” se recomienda el levantamiento de las tapas de las redes pluviales y sanitarias al hacer las pruebas para poder conocer las conexiones y redes sanitarias y pluviales que van dentro de la propiedad.

Figura 22. Apartamentos “Rodomo”

Como se observa en las Figuras 22 y 23 el agua pluvial de las casas llegaría debajo de la superficie de la calle, ingresando directamente debajo de estas tapas, por lo que dificulta comprobar si el agua con fluoresceína sale por ahí.

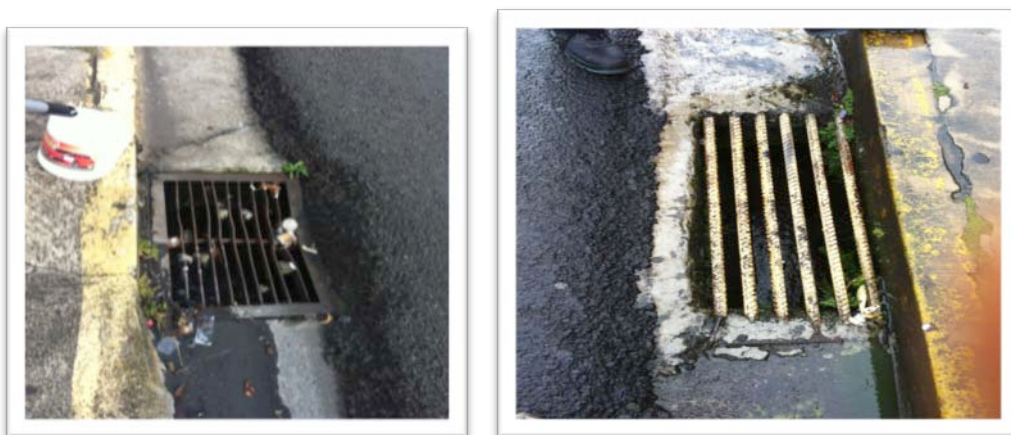
En otra propiedad habitacional el alcantarillado pluvial es subterráneo y no cuenta con tapas de acceso, por lo que es difícil observar las salidas desde la propiedad hasta la red pública. Se observó el alcantarillado pluvial aguas más abajo, pero no se ve que baje el agua con el colorante colocado en la prueba. Puede ser que se ocupa verter mucho más agua coloreada o está conectado ilícitamente, por lo que no se puede decidir con seguridad el tipo de conexión.

Figura 23. Alcantarillado pluvial subterráneo sin tapas de acceso en las cercanías de las propiedades

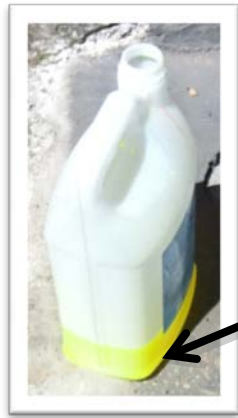
3.2 Verter 5 g de colorante fluoresceína en 1 galón de agua y mezclar hasta que el agua se torne de un color entre amarillo y verde.

Color deseado

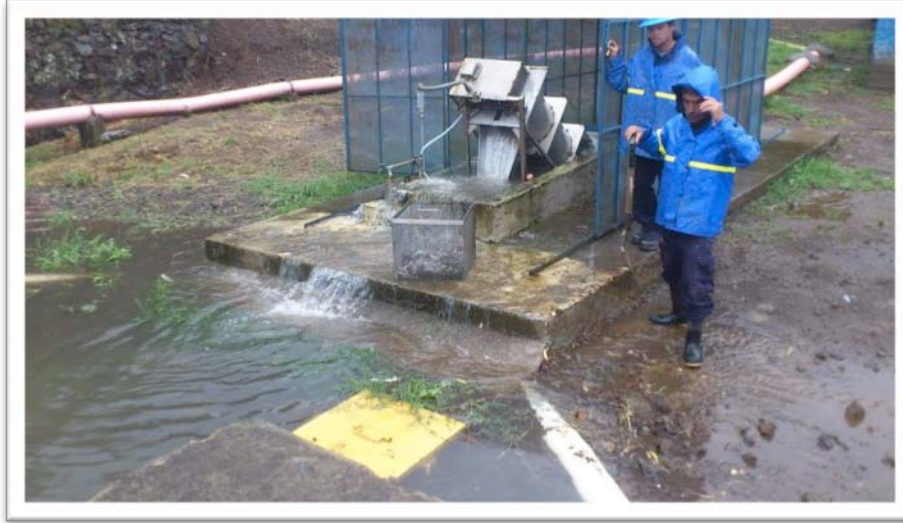
Figura 26. Entrada de PTAR de Los Lagos, Heredia el día 4 de abril del 2013 después de una fuerte lluvia

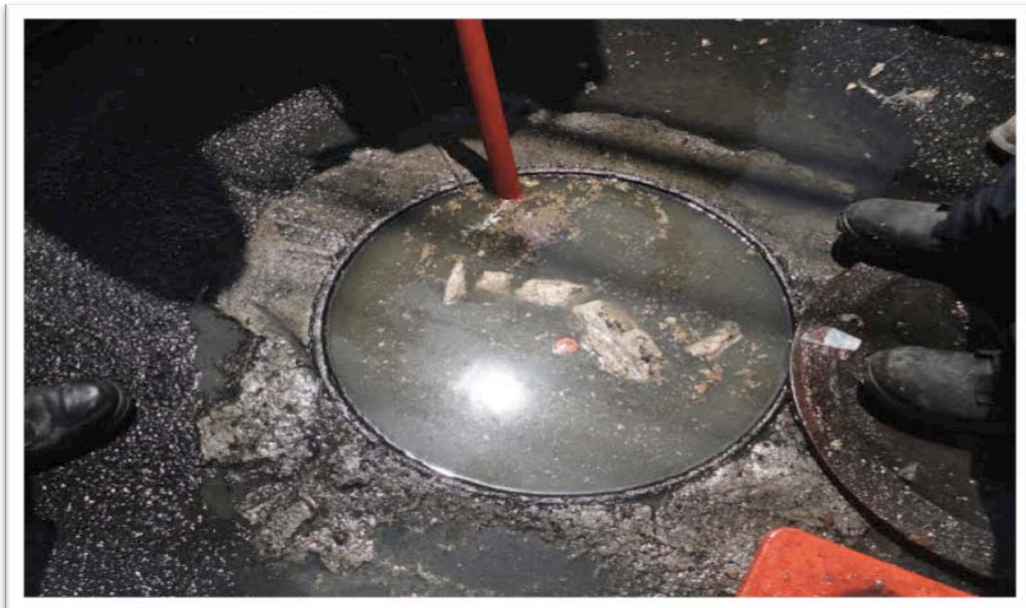
Figura 27. Pozo del alcantarillado sanitario de la ESPH rebalsado después de una fuerte lluvia en junio del 2013.
