**Instituto Tecnológico de Costa Rica
Universidad Estatal a Distancia
Universidad Nacional de Costa Rica
Doctorado Interuniversitario en Ciencias Naturales para el
Desarrollo**

**Geomorfología, uso de la tierra y dinámica erosión/sedimentación
como aspectos claves para iniciar la gestión ambiental en la cuenca
hidrográfica del río Nosara, Guanacaste, Costa Rica**

**Tesis sometida a la consideración del Programa de Estudios del
Doctorado en Ciencias Naturales para el Desarrollo, para optar por
el Grado de Doctor Académico.**

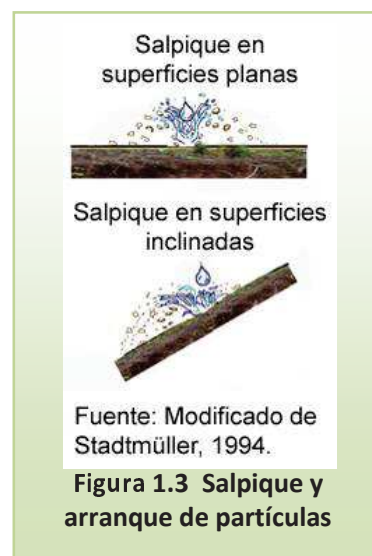
Pendiente. La pendiente es una variable sumamente importante, pues en superficies planas la energía cinética del agua al salpicar produce el desplazamiento de las partículas en forma regular en todas direcciones, mientras que en superficies inclinadas el desplazamiento es mayor hacia abajo de la pendiente que hacia arriba (Stadtmüller, 1994), lo cual favorece el transporte hidráulico (figura 1.3).

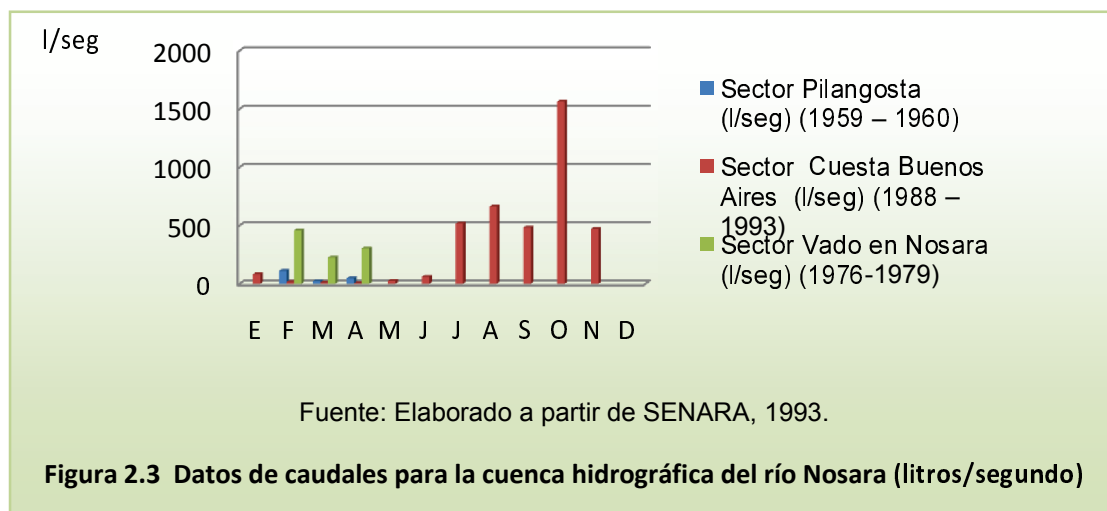
Figura 2.3 Datos de caudales para la cuenca hidrográfica del río Nosara (litros/segundo)

No existen registros detallados de los caudales de los tres ríos principales de la cuenca hidrográfica del río Nosara, solamente el que lleva el mismo nombre ha sido aforado en varios períodos en secciones distintas, según el Servicio Nacional de Aguas Subterráneas Riego y Avenamiento (SENARA) (figura 2.3). Aunque los datos son para distintos períodos y secciones, permiten apreciar que marzo corresponde al mes con los caudales más bajos. En el caso de la sección aforada en Cuesta Buenos Aires, los datos muestran un período de seis meses con caudales que no superan los 60 litros por segundo. De julio a noviembre el mismo sector muestra un aumento, registrándose los caudales máximos en octubre, que como se verá más adelante, coincide con el mes de más casos de inundación registrados en la cuenca.

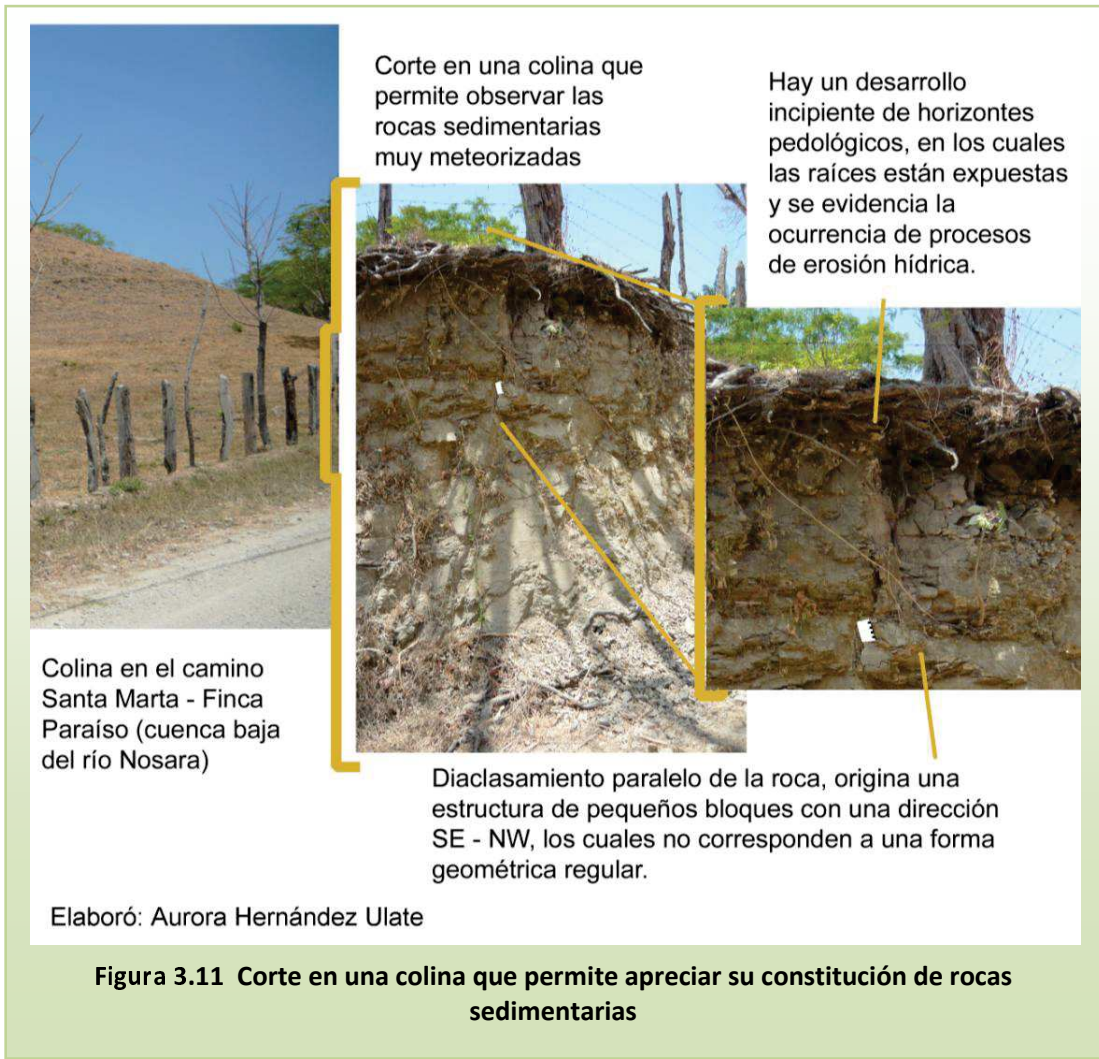
En la actualidad su modelado redondeado no presenta disectaciones que dejen expuesto el material sedimentario que las constituye (figura 3.11), solo poseen leves ondulaciones que en temporada lluviosa sirven como colectores. Esto hace suponer que los principales procesos erosivos están determinados por la erosión hídrica, la cual se encuentra potenciada por el uso de pastoreo de las laderas.

bordes de los cauces de los ríos y en zonas que por el trazado de la carretera quedaron expuestos como perfiles. Por otra parte, donde la topografía da lugar a las colinas residuales únicamente se observa un escaso desarrollo del suelo, de alrededor de 5 cm (figura 3.11).

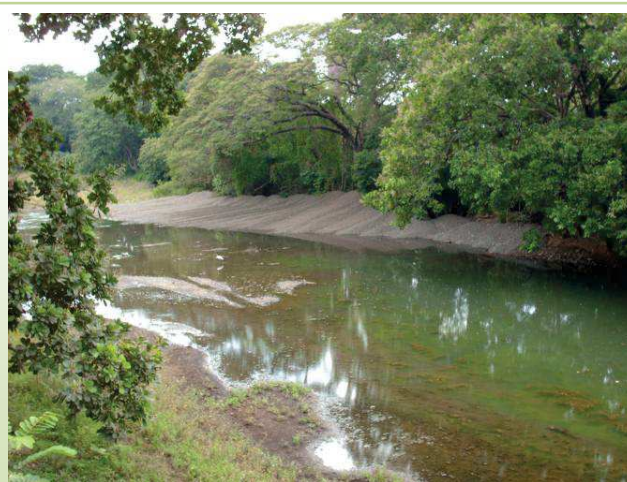
Figura 3.17 Cauce del río Nosara

En esta sección, predomina la erosión lateral de los ríos Nosara, Montaña y Quebrada Seca, la cual no profundiza su cauce, sino que lo ensancha. La vegetación natural en los alrededores del cauce del río Nosara en la sección baja se restringe básicamente a los árboles que aún quedan en los bordes y su escasez impide que sea un filtro que colabore con la fijación de los limos durante los desbordamientos del río Nosara. Este río no posee una zona de elevación natural de las orillas que las coloque en un plano más elevado que la llanura, por lo tanto, carece de un factor natural que impida o ayude a contener el desbordamiento y el único contenedor que se puede apreciar es lo que queda de un dique que fue construido en el 2007 (figura 3.17).

Los ríos Nosara y Montaña poseen un lecho más amplio que el río Quebrada Seca, y en los dos primeros se distingue un sector que casi siempre está sumergido, que es el canal de estiaje (sector ocupado por las aguas más bajas) y un lecho ordinario o aparente, el cual es ocupado por el río en la temporada lluviosa. Dado que el período seco está muy bien definido, es posible identificar con exactitud estos sectores en ambos ríos. También en la época seca se pueden apreciar las secciones en las que son influentes (figura 3.18). La otra sección que es ocupada temporalmente por estos ríos en eventos extraordinarios de precipitación, se encuentra más allá de sus orillas y da lugar a la aparición de un lecho de inundación, el cual es solo ocupado por el río durante las crecidas.

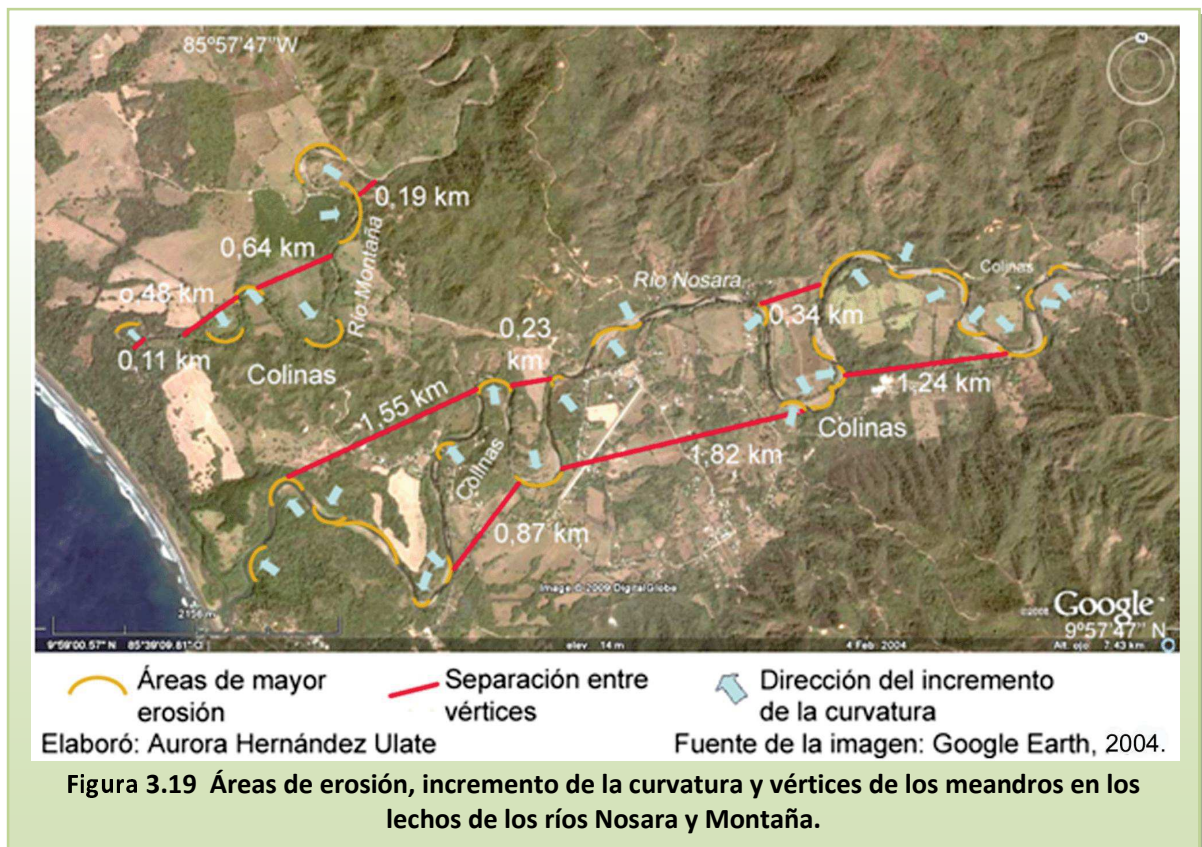
Los ríos Nosara y Montaña presentan cambios por la erosión que se produce en las orillas o márgenes cóncavos, el aumento por acumulación de sedimentos en las orillas convexas o en todo el cauce durante una crecida y los potenciales cortes de los lóbulos o las ondulaciones de los meandros, pues estos son móviles o “libres”. La mayoría de las sinuosidades de los

ríos Montaña y Nosara tienden a incrementar su radio con orientación norte-sur. Las colinas de baja altitud son obstáculos a la divagación del cauce y las áreas donde se incrementa la curvatura, son obviamente, las áreas donde se está produciendo el proceso de erosión más acelerado en las márgenes del río.

Adicionalmente, los meandros se presentan separados por cortos tramos rectilíneos que siguen la dirección del lineamiento L7, formando series de meandros. Estos meandros tienen en la actualidad longitudes de onda (distancia entre vértices) que van desde los 110 metros hasta casi los dos kilómetros (figura 3.19). También en ellos se observan las acumulaciones de derrubios aluviales formando grandes barras laterales denominadas barras de punto.

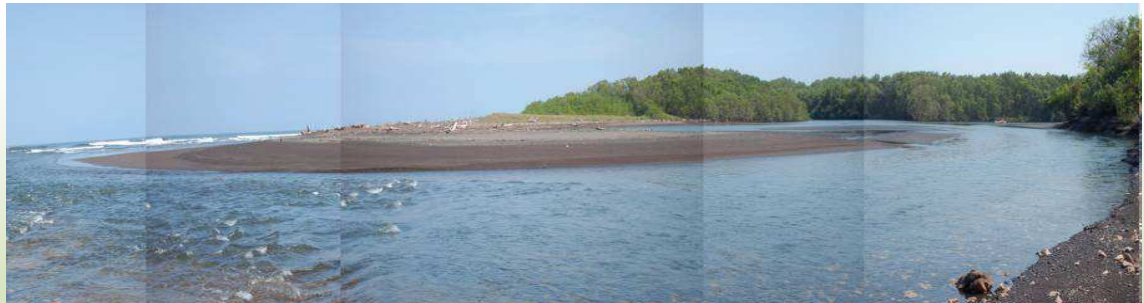
Figura 3.20 Barra arenosa en la desembocadura del río Nosara

La barra arenosa está compuesta por arenas y gravas que forman una franja angosta, alargada y paralela a la costa con una dirección NW-SE. Posee una longitud de 1.574 metros y fue originada por depósitos marinos y la acumulación de sedimentos fluviales. Al observar la línea de costa es evidente que la acumulación de sedimentos por el mar sigue

una dirección norte-sur, lo que ha permitido el desarrollo de las áreas de playa en esta sección de la península (figura 3.20).

Es importante señalar que el río Montaña posee su desembocadura cerrada, casi permanentemente, por esta barra y solo la rebasa cuando el río se desborda.

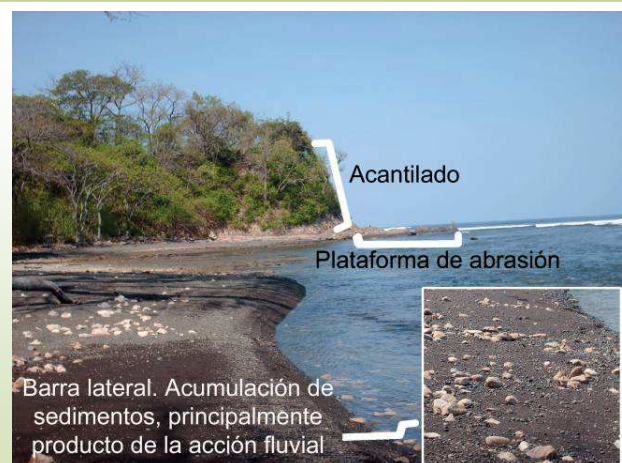
Figura 3.21 Acantilado y plataforma de abrasión en la desembocadura del río Nosara

En la sección sur de la desembocadura del río Nosara se encuentra una saliente rocosa de la capa sedimentaria, la cual posee un área de acantilado vivo y una corta plataforma de abrasión de aproximadamente 5 m (figura 3.21). Ambas son formas sometidas a la acción abrasiva de las olas.
