EVALUACIÓN DEL SANEAMIENTO AMBIENTAL SOSTENIBLE EN LAS ZONAS ATENDIDAS POR ASADAS EN EL CANTÓN CENTRAL.

“PROPUESTA PARA EL MEJORAMIENTO DE LAS CONDICIONES DE
SANEAMIENTO AMBIENTAL EN LAS ASADAS DE LA PROVINCIA DE CARTAGO,
CON UN ENFOQUE DE PREVENCIÓN AL CAMBIO CLIMÁTICO”

Documento N° DARS-001

Noviembre, 2016

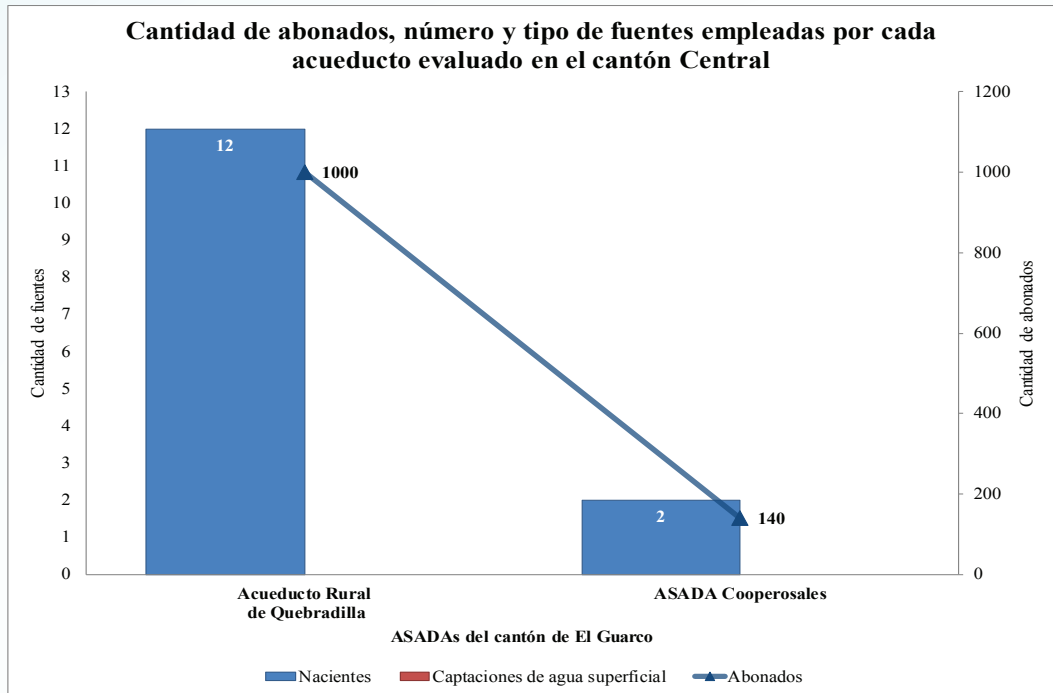
Figura 5.1. Cantidad de abonados, número y tipo de fuentes de abasto por ASADA – Central.

De los acueductos evaluados en este cantón, en la Figura 5.1, se muestra que el número de abonados se localiza entre 140 y 1000, el número de fuentes de abasto utilizadas se ubica entre 2 y 12 respectivamente. Con estos resultados, se puede concluir que existen acueductos, que poseen pocos abonados y por ende baja población, lo cual afecta la sostenibilidad de los sistemas de abasto, en los aspectos de calidad, cantidad y continuidad del servicio, llegando a generar problemas de tipo ambiental, financieros, sociales y económicos para la producción de agua potable. Otro aspecto es la presencia de varias fuentes de agua por acueducto, lo cual ocasiona altos costos de inversión, protección y mantenimiento de las estructuras de captación, redes de conducción y distribución, tanques de almacenamiento y sistemas de desinfección y otras estructuras como quiebra-gradientes.

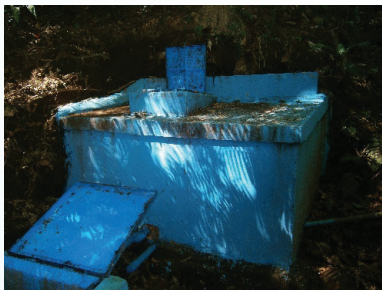
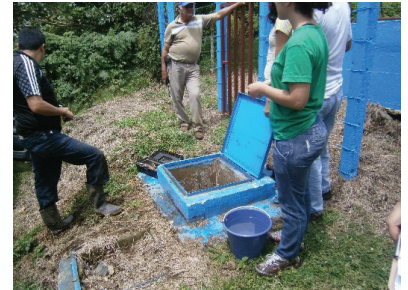
Figura 5.2. Ejemplos de tipo de captaciones de nacientes.

Captación A nivel

Captación Enterrada

De las fuentes con captación tipo nacientes que más se presenta en estos dos acueductos evaluados son las captaciones enterradas, este tipo de captaciones producen aguas, que por lo general son de buena calidad, es importante anotar que este tipo de nacientes son las que, los acueductos prefieren seleccionar como fuentes de abasto de sus acueductos, en muchos casos prefieren estas fuentes aun cuando estén muy alejadas de la comunidad, lo cual ocasiona altos costos de inversión. Los costos de operación y mantenimiento de tuberías, accesorios y quiebra-gradientes son altos en estas estructuras, ya que algunas poseen varios años de estar funcionando y entonces su alto deterioro ocasiona frecuentes reparaciones de fugas, situación que se aumenta por el vandalismo, fallas geológicas, además los terrenos por donde pasan estas estructuras en su mayoría son terrenos privados. En Figura 5.2 tipos de captaciones de nacientes y en la Figura 5.3 , se observa que el 57% de las nacientes son tipo enterrada, un 36% son semi-enterradas y 7% están a nivel.

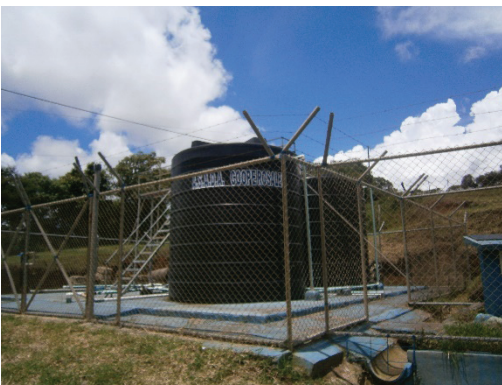
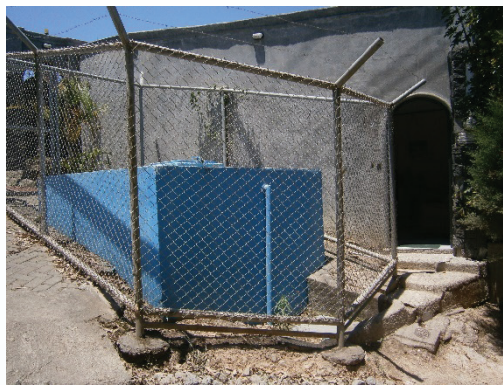
Figura 5.6. Ejemplo de tipos de tanques de almacenamiento.

A nivel

Semi-enterrado

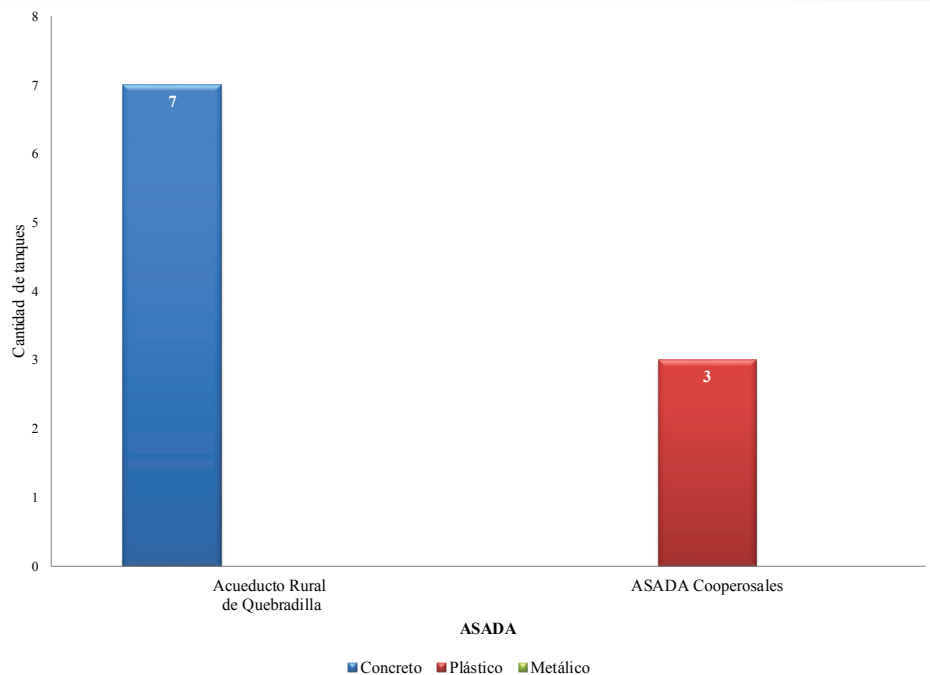
Figura 5.8 Material de los tanques de almacenamiento en funcionamiento por acueducto – Central.

En la Figura 5.8, se observa que en uno de los acueductos todos sus tanques son de concreto y en el otro de polietileno. Es importante anotar que mediante la inspección se pudo observar que los tanques se encuentran en buenas condiciones, que reciben el mantenimiento necesario.

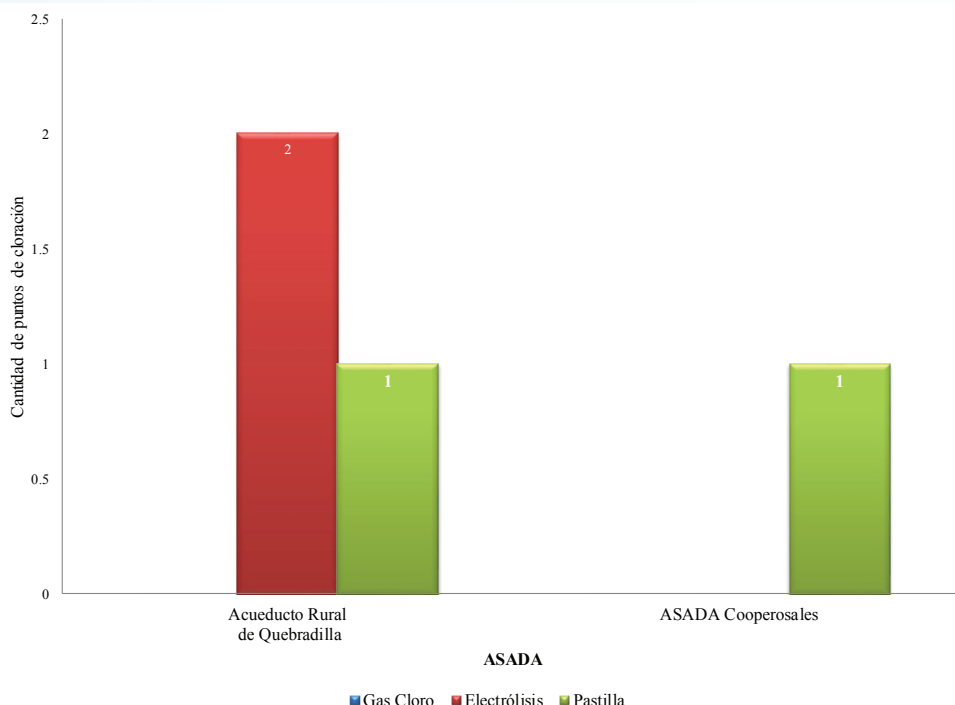
Figura 5.9 Tipo de desinfección empleada por cada acueducto – Central.

Ambos acueductos aplican el sistema de desinfección conocido como desinfección con “Pastillas”, este sistema es el utilizado dada su fácil operación y bajos costos tanto del equipo como de los reactivos. Sin embargo, en Quebradilla tienen además dos sistemas de electrólisis como se muestra en la Figura 5.9. En las visitas de campo realizadas a estos acueductos se observaron ciertas debilidades que se presenta en la desinfección mediante pastilla:

- Los equipos están siendo construidos por el mismo personal operativo (fontaneros) generando problemas en la desinfección del agua.
- No se dispone de mecanismos para el aforo del agua que ingresa a los tanques, el sitio donde se realiza la cloración no es el adecuado, no se tiene conocimiento de la concentración de la solución de cloro preparada y no se realiza el cálculo del caudal que se debe aplicar de la solución de cloro preparada al flujo que ingresa al tanque.
- Ninguna ASADA dispone de información sobre la curva de demanda de cloro del agua que llega a cada uno de los sistemas de cloración en funcionamiento.

Por lo anterior la cloración se realiza a prueba de error, donde el operario encargado aplica una dosis de solución de cloro y luego procede con las pruebas de cloro residual en redes y compara este valor con la normativa, si es mayor disminuye la dosis aplicada y si es menor aumenta la dosis y así hasta llegar a tener valores de cloro residual en redes que cumplan con la norma 0,3 – 0,5ppm.

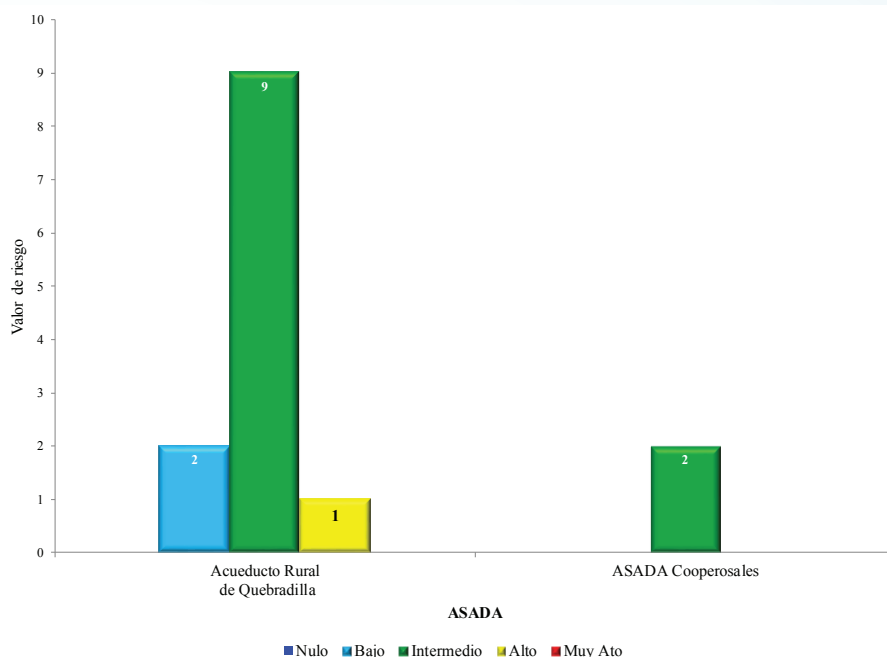
Figura 5.8. Riesgo SERSA para las captaciones tipo naciente acueductos – Central.

Se revisaron un total de 14 nacientes, en la Figura 5.8, de todas las nacientes el mayor nivel de riesgo encontrado fue muy intermedio en ambos acueductos lo que representa el 79%, Uno de las ASADAs tiene una fuente en riesgo alto que es un 7% del total y dos en nivel bajo con un 14% de representación. De la inspección sanitaria se observó que la calidad de agua que se generan en dichas fuentes es buena, sin embargo, es importante corregir los riesgos encontrados con el fin de llevar cada nacimiento en lo posible a cero riesgos y así disminuir la vulnerabilidad y estabilidad de cada estructura.

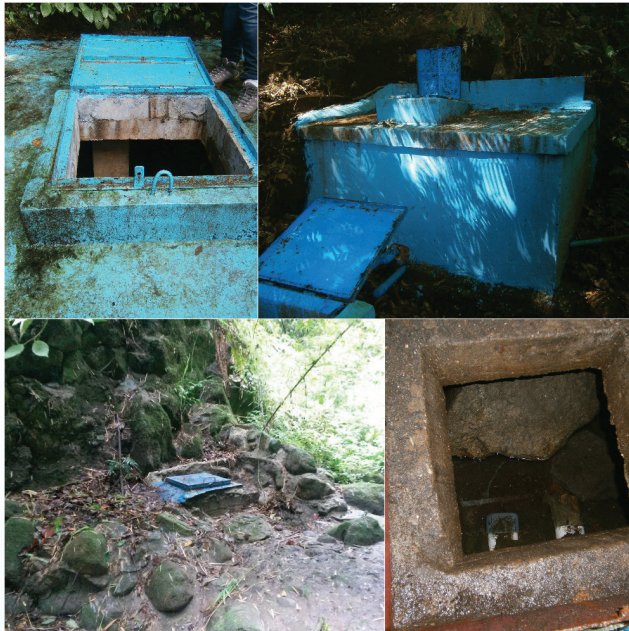
Figura 5.9. Diferentes captaciones tipo naciente presentes en los acueductos evaluados – Central.

La presencia de plantas dentro de la zona donde se capta el agua es una falta de revisión periódica de la estructura. La limpieza de las nacientes debe ser una tarea obligatoria y de cumplimiento por parte del personal de mantenimiento del acueducto.

Es importante resaltar que hay factores de riesgo que son críticos, en este caso se observa que en la evaluación de las captaciones tipo nacientes, se dio una alta incidencia en dos factores de riesgo, lo que es recomendable que la ASADA mire estos factores como prioritarios en los planes de mejoras del acueducto. Figura 5.9 se pueden observar las diferentes estructuras de captación de tipo nacientes que poseen los acueductos evaluados, las fotos dan la evidencia de los riesgos a que están sometidas estas estructuras.

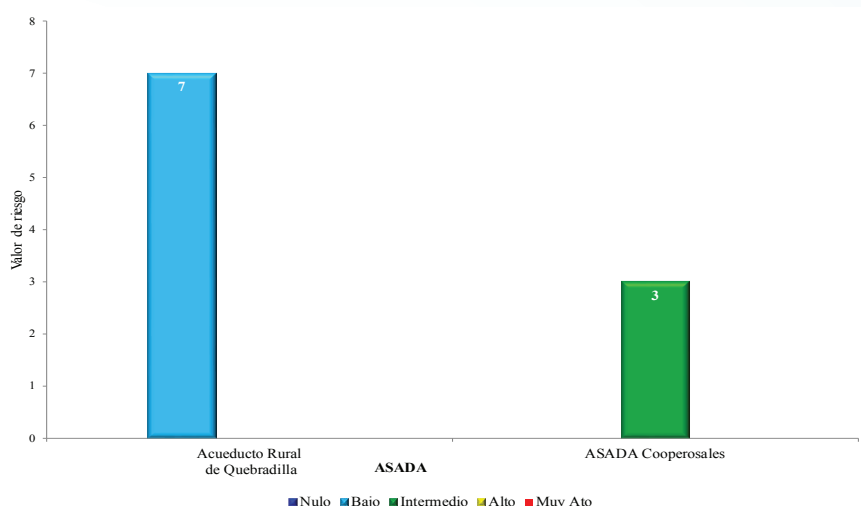
Figura 5.10. Riesgo SERSA para los tanques de almacenamiento de los acueductos – Central.

De los acueductos visitados, se verificaron 10 tanques de almacenamiento, en la Figura 5.10, se observa que en uno de los acueductos todos los tanques encuentran en nivel bajo, mientras que en el otro todos se encuentran en nivel intermedio, es importante implementar las medidas necesarias para disminuir el riesgo y buscar llegar a nivel nulo.

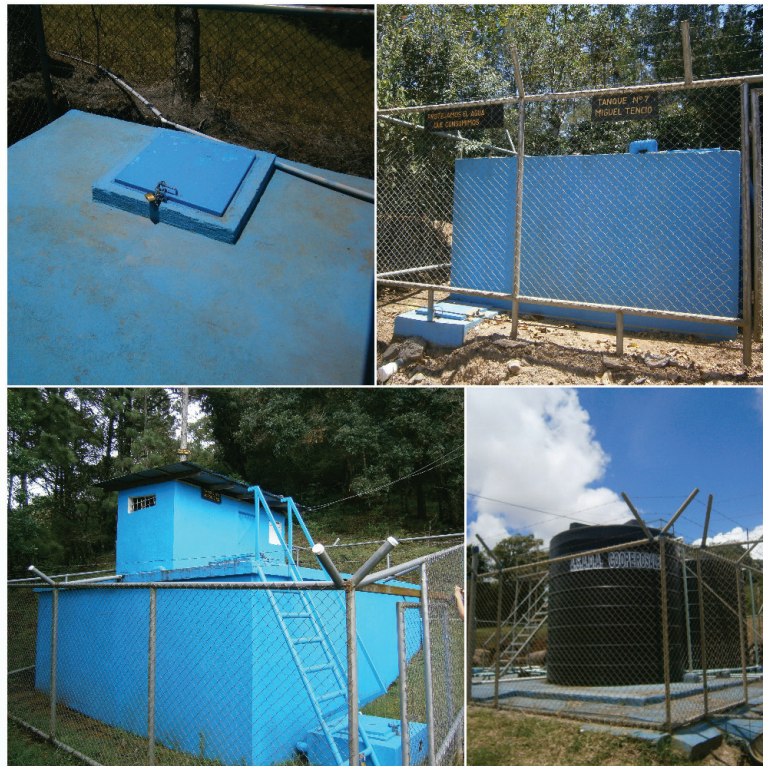
Figura 5.11. Diferentes tanques presentes en los acueductos evaluados Cantón Central.

Si el nivel del agua en los tanques es menor a un $\frac{1}{4}$ es un indicador de que existen problemas de abasto ya sea, porque el caudal de las fuentes disminuyó o porque el tanque tiene problemas de fugas.

En la Figura 5.11, se presentan los tanques de almacenamiento utilizados por los acueductos evaluados, donde se pueden observar los riesgos que cada tanque posee.

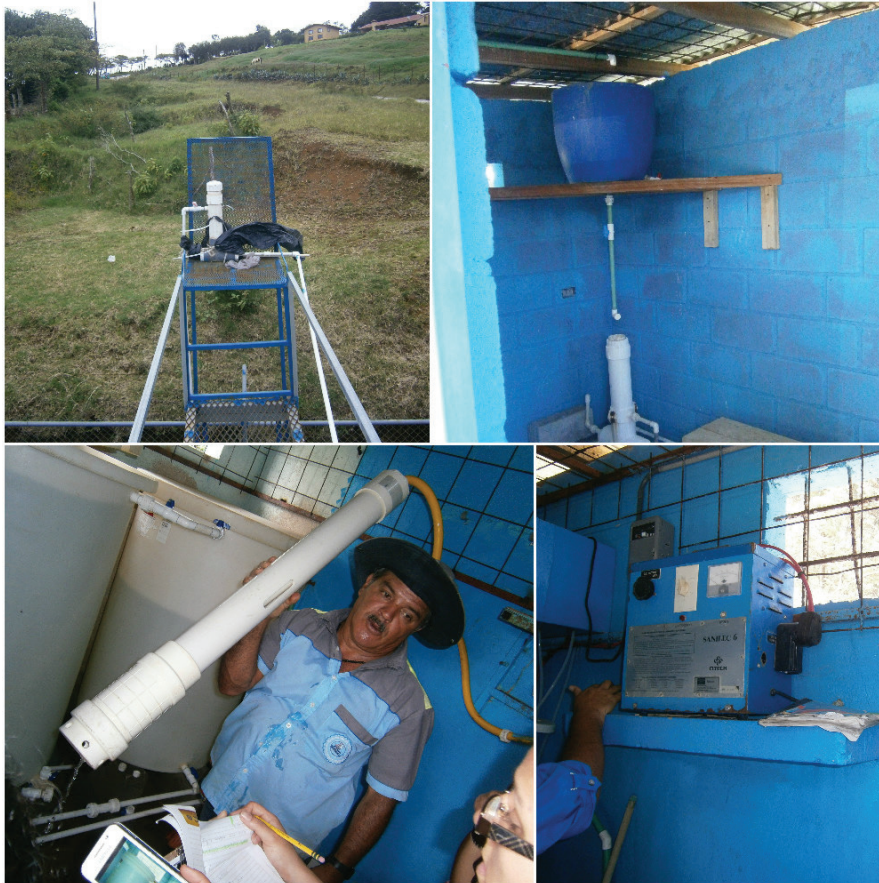
Figura 5.13. Diferentes sistemas de desinfección presentes en los acueductos evaluados Cantón Central.

Cabe resaltar que en algunos sistemas de desinfección la dosificación tiene deficiencias técnicas, ya que el goteo no se verifica con medición de volumen y tiempo, si no de manera visual, lo cual no garantiza las dosis necesarias.

En la Figura 5.13, se presentan los diferentes tipos de desinfección utilizados por los acueductos evaluados, donde se pueden observar los riesgos que cada sistema presenta dando evidencias que la cloración no garantiza una acertada desinfección del agua, la cual será suministrada a la comunidad usuaria.

El disponer de un registro (bitácora) permite dar seguimiento, establecer fallas y poder corregir anomalías en la operación de la desinfección que es vital en procesos de potabilización de agua para consumo humano, por tanto, el llevar un buen registro de la operación de la desinfección es de suma importancia. Otro aspecto de riesgo es la falta de capacitación del personal que realiza las actividades de preparación de la solución de cloro y la aplicación de la dosis de la solución preparada, donde esta persona desconoce varios aspectos como la concentración de la solución, el caudal de ingreso al tanque y por ende qué caudal de solución debe aplicar. Por lo anterior se observan malas prácticas en la aplicación de la cloración.
