Diagnóstico Urbano en Barrio Los Ángeles Santa Lucía y Almendares.

Capítulo 1.

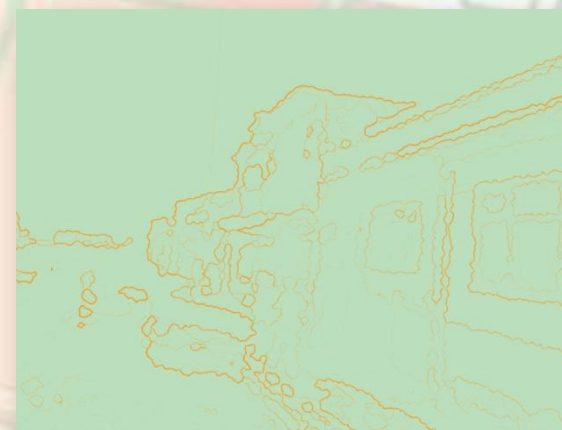
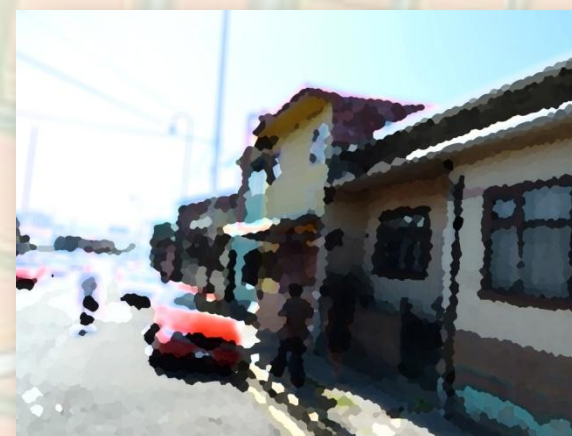
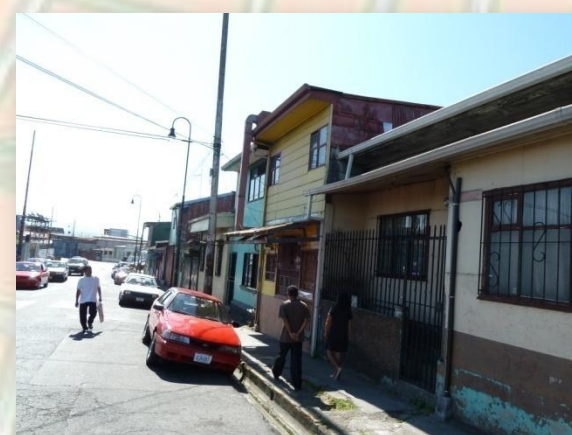
Figura #18. Legibilidad del paisaje urbano. Fuente: propia.

POCA LEGIBILIDAD

MEDIA LEGIBILIDAD

ALTA LEGIBILIDAD

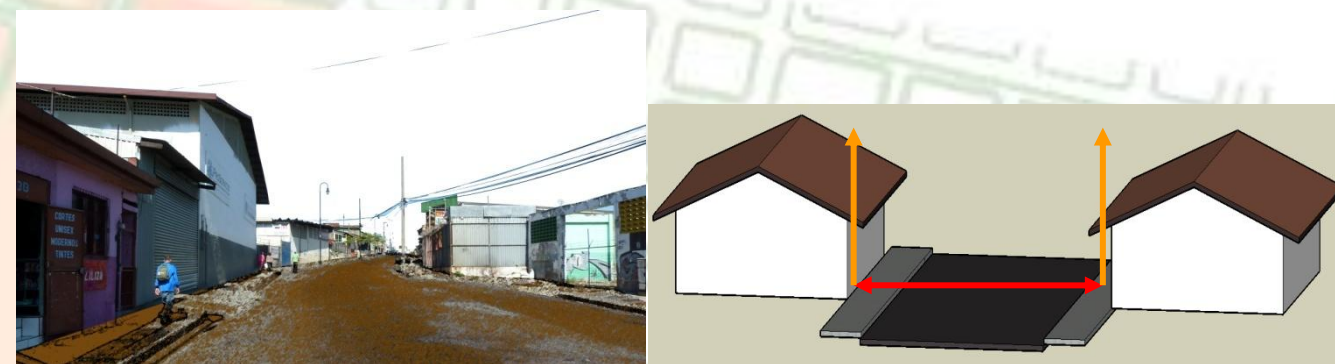
Las sendas están definidas por espacios de tránsito peatonal, representado por las “aceras” y de tránsito vehicular para los automotores, dados por la calzada. Se identificó que estos espacios para la movilidad cumplen únicamente esa función y son en su mayoría continuos, es decir van de un punto “a” a un punto “b”. Además debido a la cobertura de la mayoría de las edificaciones sobre los lotes, las fachadas de las mismas están en el borde donde identificamos los senderos, es decir es predominante la falta de retiros y de jardines, lo que da la sensación de que la vida familiar privada se vive muy cerca de la vía pública (ver figura #22).

Figura #22. Característica típica de las sendas en el área de estudio. Fuente: propia.

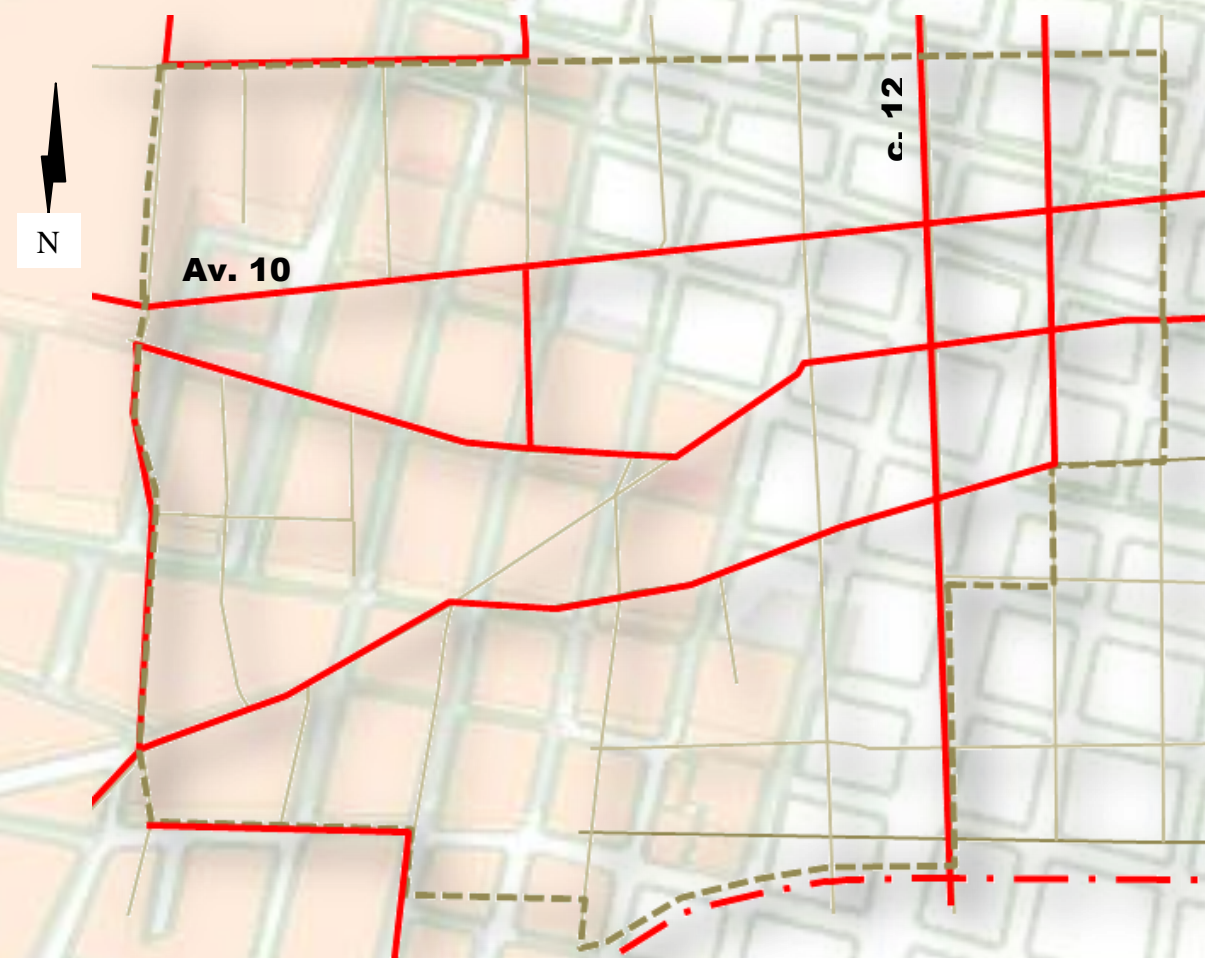
Figura #24. Principales bordes en el área de estudio. Fuente: propia.

Un borde identificado dentro del área de estudio que tiene un gran impacto tanto visual, como espacial es el correspondiente al tramo de la avenida 10 que cuenta con 5 carriles desde su inicio en el este del Parque Metropolitano la Sabana hasta la intersección con la calle 12 donde empieza a reducirse su ancho a 3 y luego 2 carriles. La gran cantidad de vehículos que a diario circulan por esta avenida generan una división fuerte y marcada que dificulta el paso para los peatones, genera bastante contaminación del aire y altos niveles de ruido y malestar para los residentes del área. Además del hecho de que no se cuente con puentes peatonales agudiza la situación de separación provocada por esa senda.

La avenida 12, con sentido este-oeste, y la calle 6, con sentido sur-norte, representan otras sendas que generan bordes marcados dentro del área de estudio, lo particular de estas es su periodicidad, ya que a partir

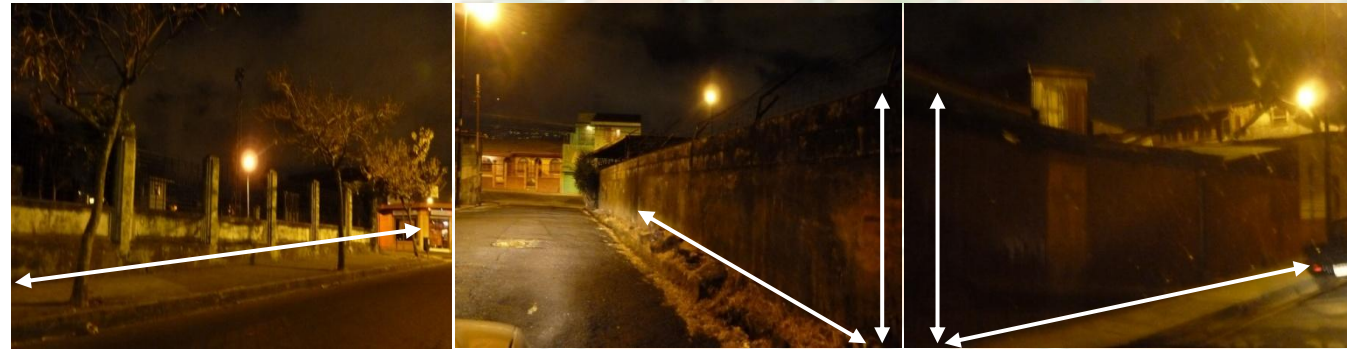
También se encontraron otros bordes de menor impacto y escala dentro del área de estudio, pero que generan barreras perceptibles y separación entre espacios. La figura #25 muestra como unos muros dan la sensación de límite marcado por una continuidad del material, estos se localizan dentro del área residencial y generan un efecto de exclusión y negación social.

Figura #25. Otros bordes dentro del área de estudio. Fuente: propia.

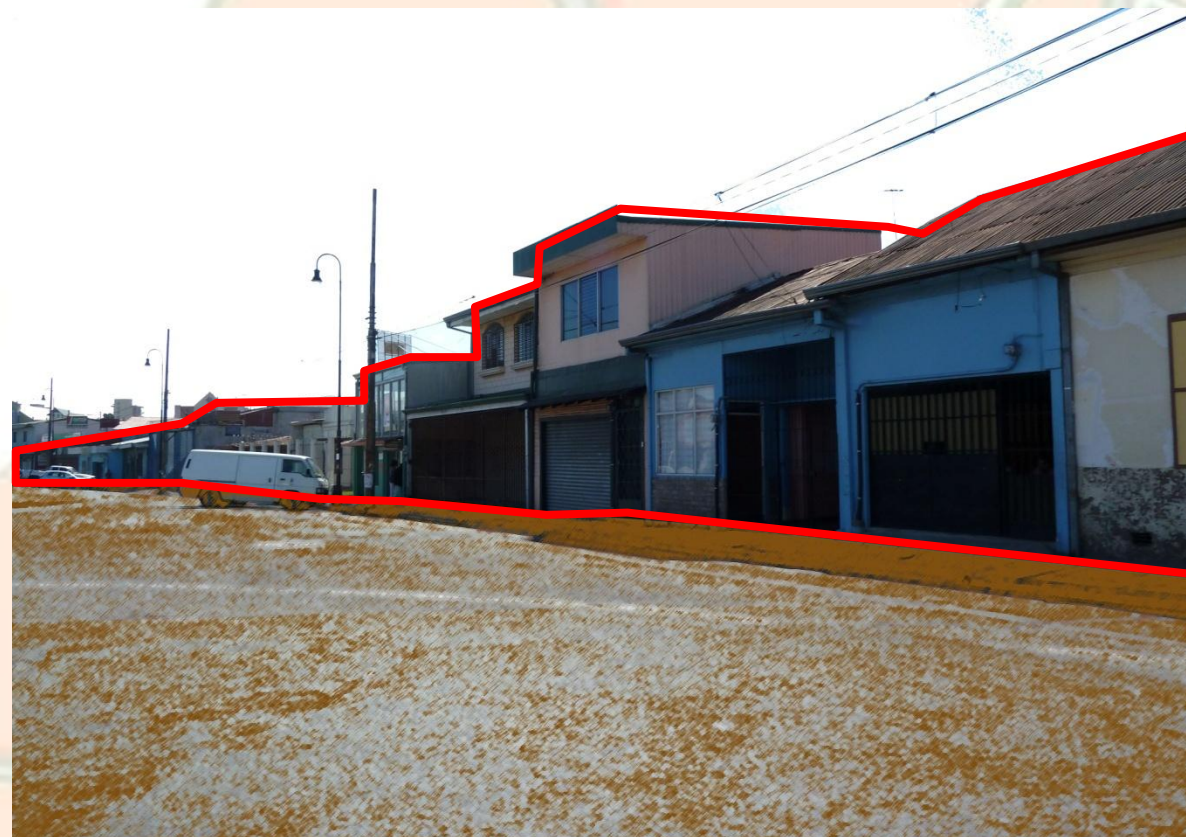
Otros bordes claros están dados por la línea de construcción y el espacio público. Debido a que las líneas de las fachadas de muchas edificaciones están sobre la línea de los linderos del lote, generan una proximidad al espacio público y una continuidad que dan la impresión de muro y por lo tanto de borde. La Figura #26 muestra un ejemplo de fachadas de unas residencias que proporcionan ese efecto.

La mayoría de los bloques dentro del área de estudio presentan este efecto debido a que muchas de las residencias, ubicadas en ellos, no cuentan con antejardín o jardín. De esta forma se percibió una única fachada continua donde lo que cambia es el color del material, la forma y tamaño de puertas y ventanas, la presencia o no de rejas, las cubiertas, entre otros.

Figura #26. Bordos definidos por las fachadas. Fuente: propia.

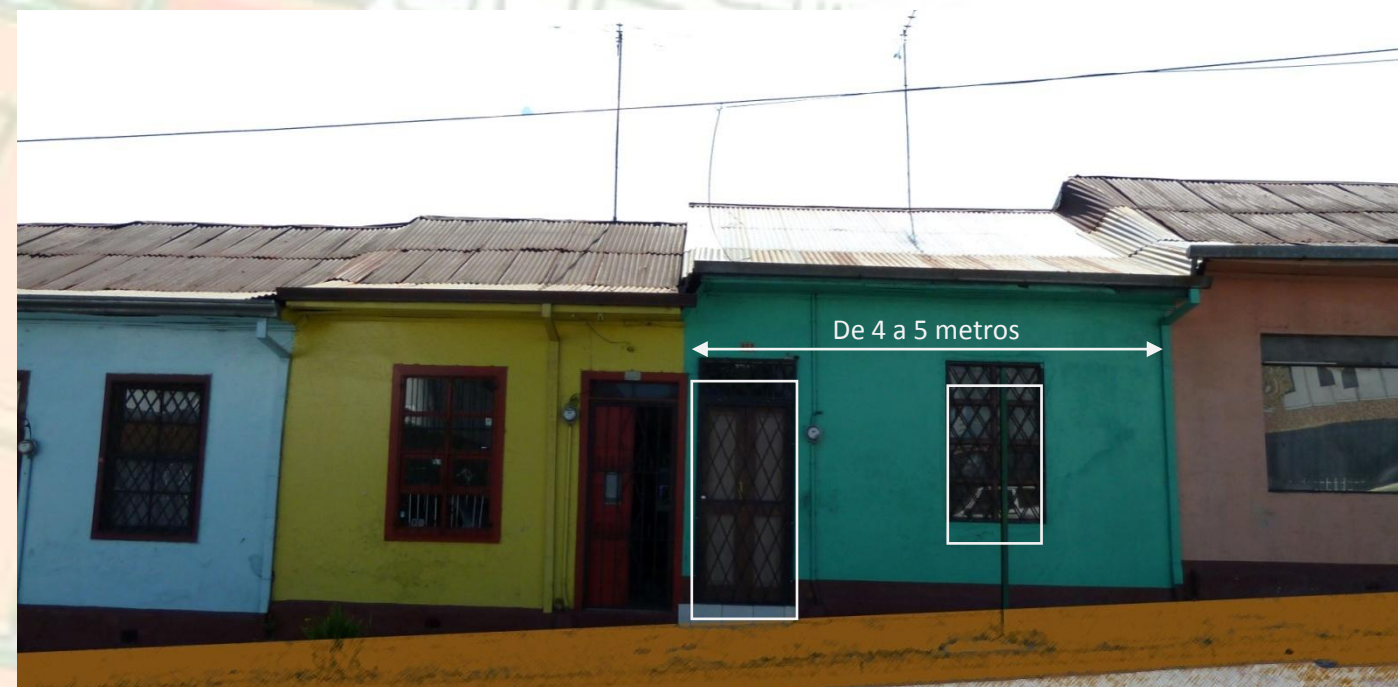
En cuanto a las tipologías arquitectónicas observadas en el área de estudio, se identificaron estilos Art Decó, neocolonial, la casa barata, y algunos ejemplos eclécticos con elementos neoclásicos, modernos, neogóticos, victoriano y con estilo internacional. Además de ello se reconocieron tres tipos de edificaciones principales: las residenciales, las comerciales, las institucionales y religiosas.

Figura #27. Ejemplo de casas baratas ubicadas en los barrios en estudio. Fuente: propia.

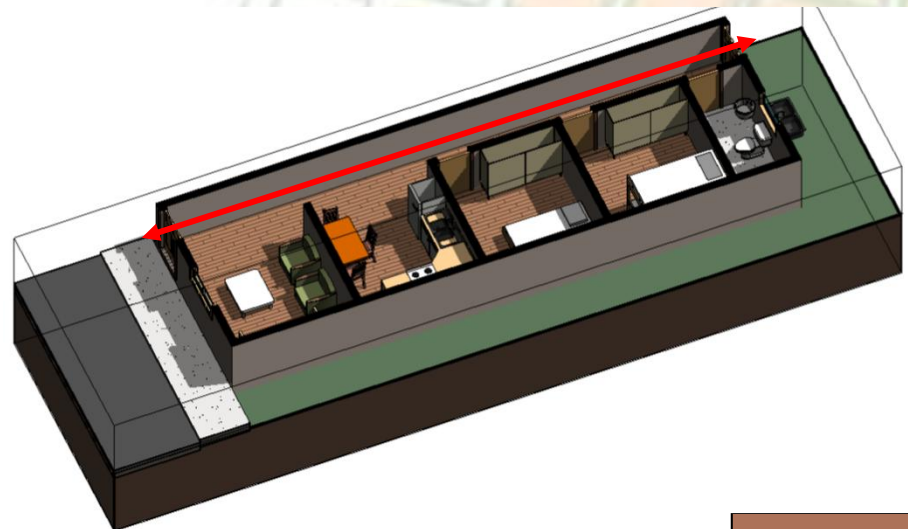
Figura #28. Prototipo de casa barata. Circulación de aire al interior. Fuente: propia.

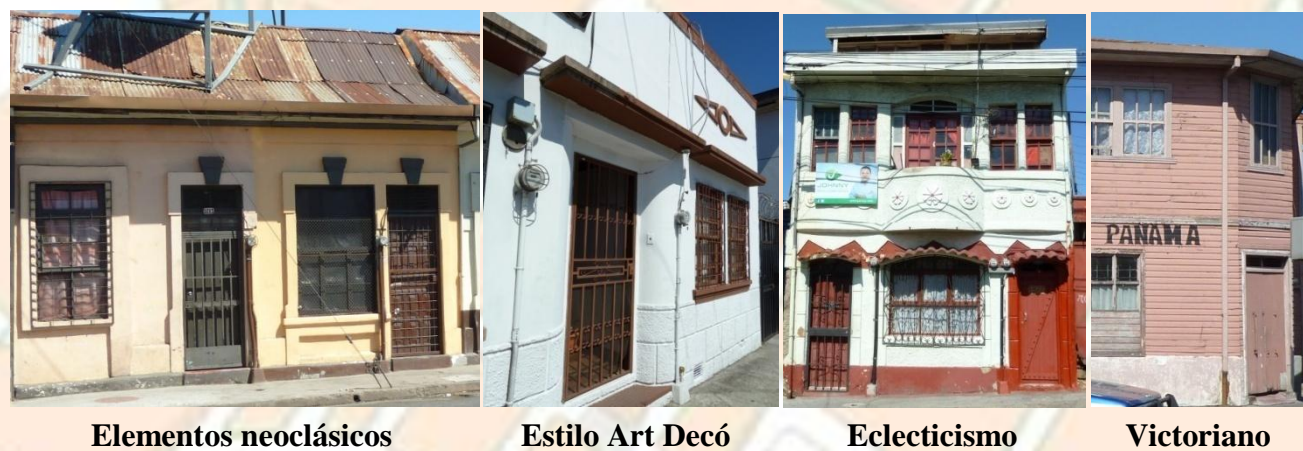
Elementos neoclásicos Estilo Art Decó Eclecticismo Victoriano

Figura #29. Tipologías arquitectónicas residenciales identificadas en los barrios. Fuente: propia.

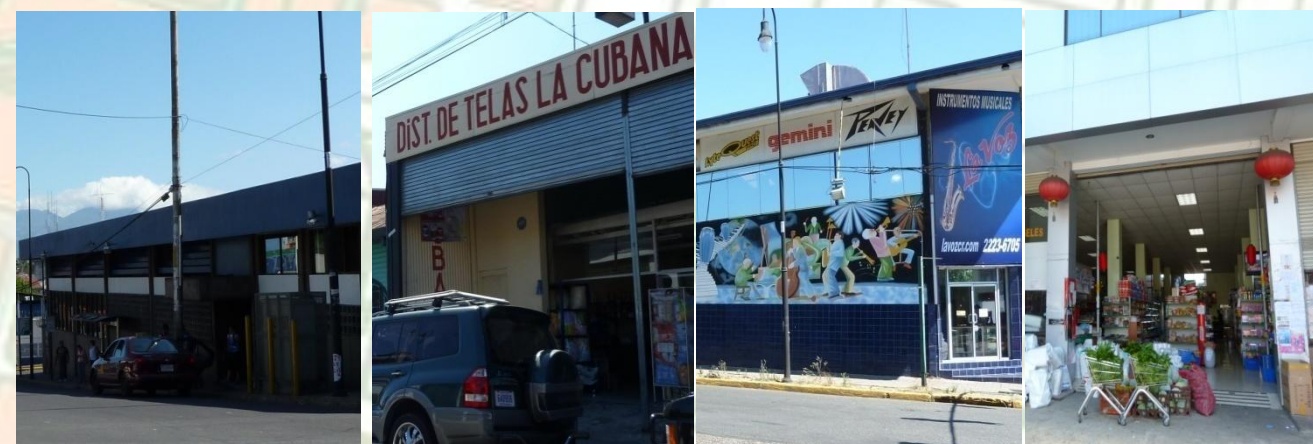
La segunda categoría corresponde a aquellas edificaciones para comercio de mediana y gran empresa. Estas construcciones son relativamente nuevas, las cuales se han adaptado para cubrir una alta demanda de la población, por ello tienen un área o superficie mucho mayor que aquellas dedicadas a la pequeña empresa (ver figura #31).

Figura #31. Edificaciones para actividades comerciales de mediana y gran empresa. Fuente: propia.

Muchas de estas edificaciones muestran un carácter ajeno de barrio. Se usan grandes rótulos como publicidad, amplias cortinas de hierro para proteger contra el hampa, exponen una forma impersonal para los residentes e incluso los estilos arquitectónicos, los sistemas constructivos y la tecnología de la construcción son diferentes a las propias de los barrios.

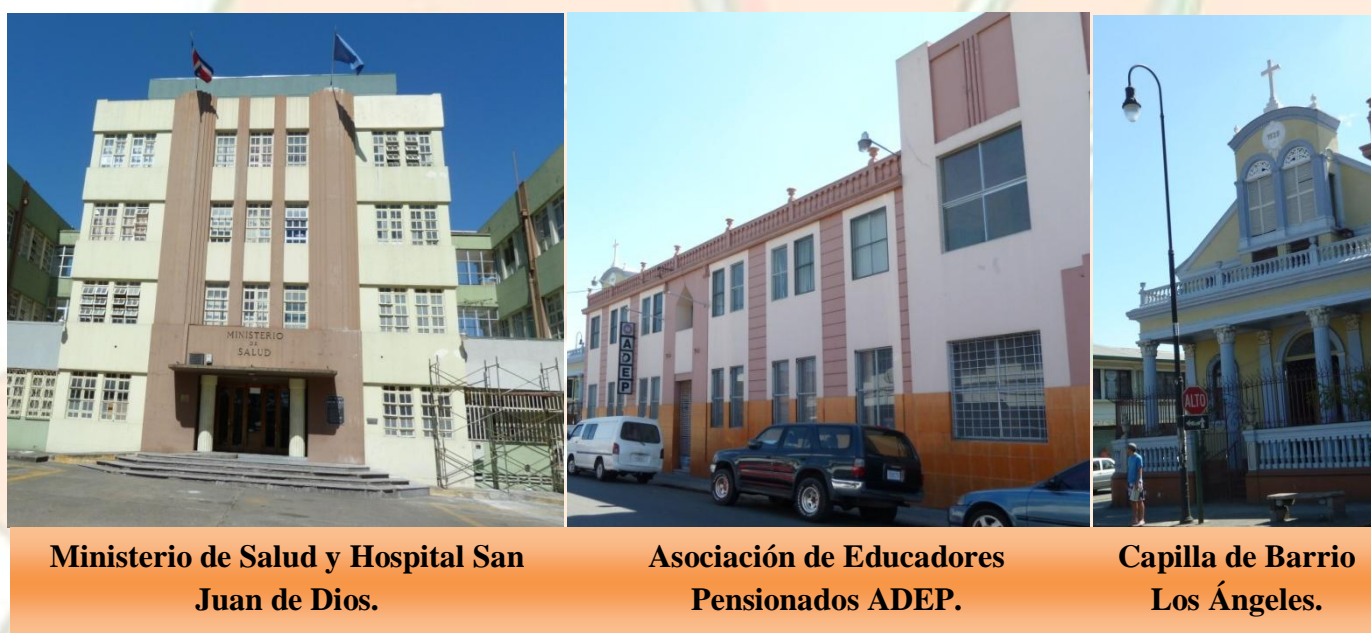
Las obras institucionales identificadas en el área de estudio presentan estilos neoclásicos, modernos, de Art Decó y eclécticos (ver figura #32).

En el borde del área de estudio se encuentran los edificios del Ministerio de Salud y el Hospital San Juan de Dios, aunque no están dentro del área de estudio, su impacto visual e histórico es importante. En la década de 1930 se empieza a construir los edificios del Ministerio de Salud, los cuales fueron diseñados por el arquitecto Francisco Salazar, el cual cuenta con una clara influencia moderna. Entre la década de 1930 y principios de 1940 la construcción de edificios para el sistema de salud se intensificó con lenguajes neoclásicos y modernos (Quesada Venegas, 2001, p. 10). En esa misma década se da la construcción de la Capilla de Barrios Los Ángeles con un lenguaje académico ecléctico, que se considera constituye una transición entre la arquitectura historicista y la moderna (Quesada Venegas, 2001, p. 10).

Otra edificación importante y de gran belleza, corresponde a la actual ubicación de la Asociación de Educadores Pensionados ADEP, el cual tiene una clara influencia neoclásica. Se ubica justo al lado de la Capilla de Barrio Los Ángeles, por lo que forman un conjunto hermoso.

Figura #32. Principales edificaciones institucionales y religiosas identificadas en el área de estudio.

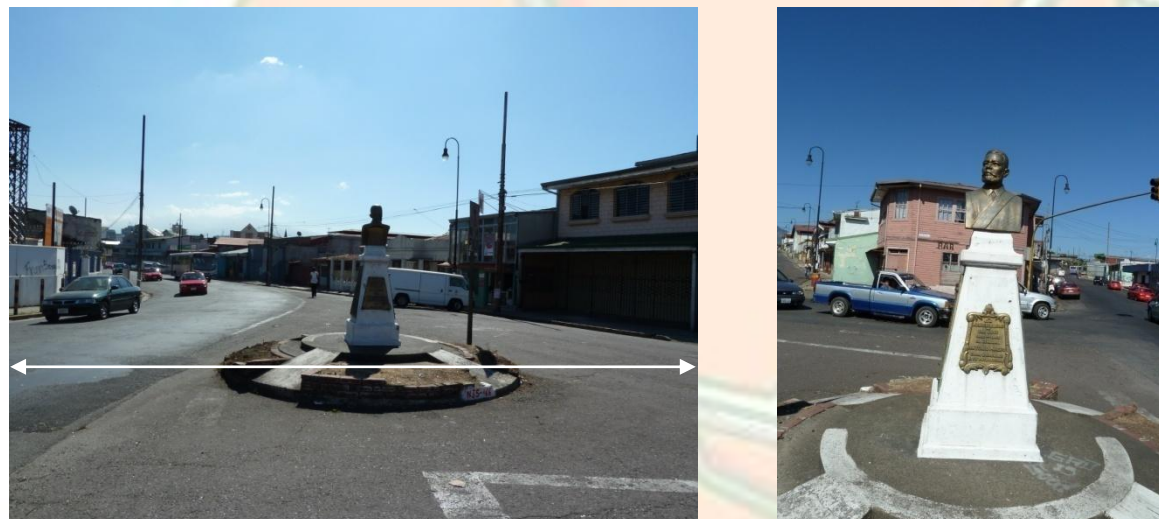
En la misma figura, el nodo indicado con color verde, tiene importancia significativa por darse un cruce de sendas con alto tránsito vehicular, los automóviles que viajan de oeste a este por la avenida 10 y los automóviles que se movilizan de sur a norte hacia la avenida 8 que conduce posteriormente al Paseo Colon. El nodo indicado con color azul corresponde a un cruce particular dentro de la trama de los barrios y que las personas identifican por la amplitud de la calle y la presencia de un busto del General Antonio Maceo que se ubica en medio de la intercepción, pero sin ningún resguardo para este monumento (ver figura # 35)

Figura #35. Nodo particular con el busto del General Antonio Maceo. Fuente: propia.

El hito del busto del General Antonio Maceo es reforzado como tal debido a los cruces de sendas donde se ubica que crean una configuración de espacio público diferente y único en el sector, esta característica le brinda un carácter más fuerte que es reconocido por los residentes, sin embargo la asociación histórica hacia este monumento es casi nula. En cuanto a la Capilla de Barrio Los Ángeles y la iglesia bautista son reconocidas por su prominencia a nivel religioso y volumétrico, incluso se hacen visibles a la distancia y contrastan por su belleza arquitectónica y complejidad con las viviendas baratas del sector (ver figura #39). De igual forma el edificio para la Asociación de Educadores Pensionados contrasta con su estilo neoclásico con los comercios y viviendas aledañas, además ocupa dos tercias partes del ancho de la manzana que lo contiene.

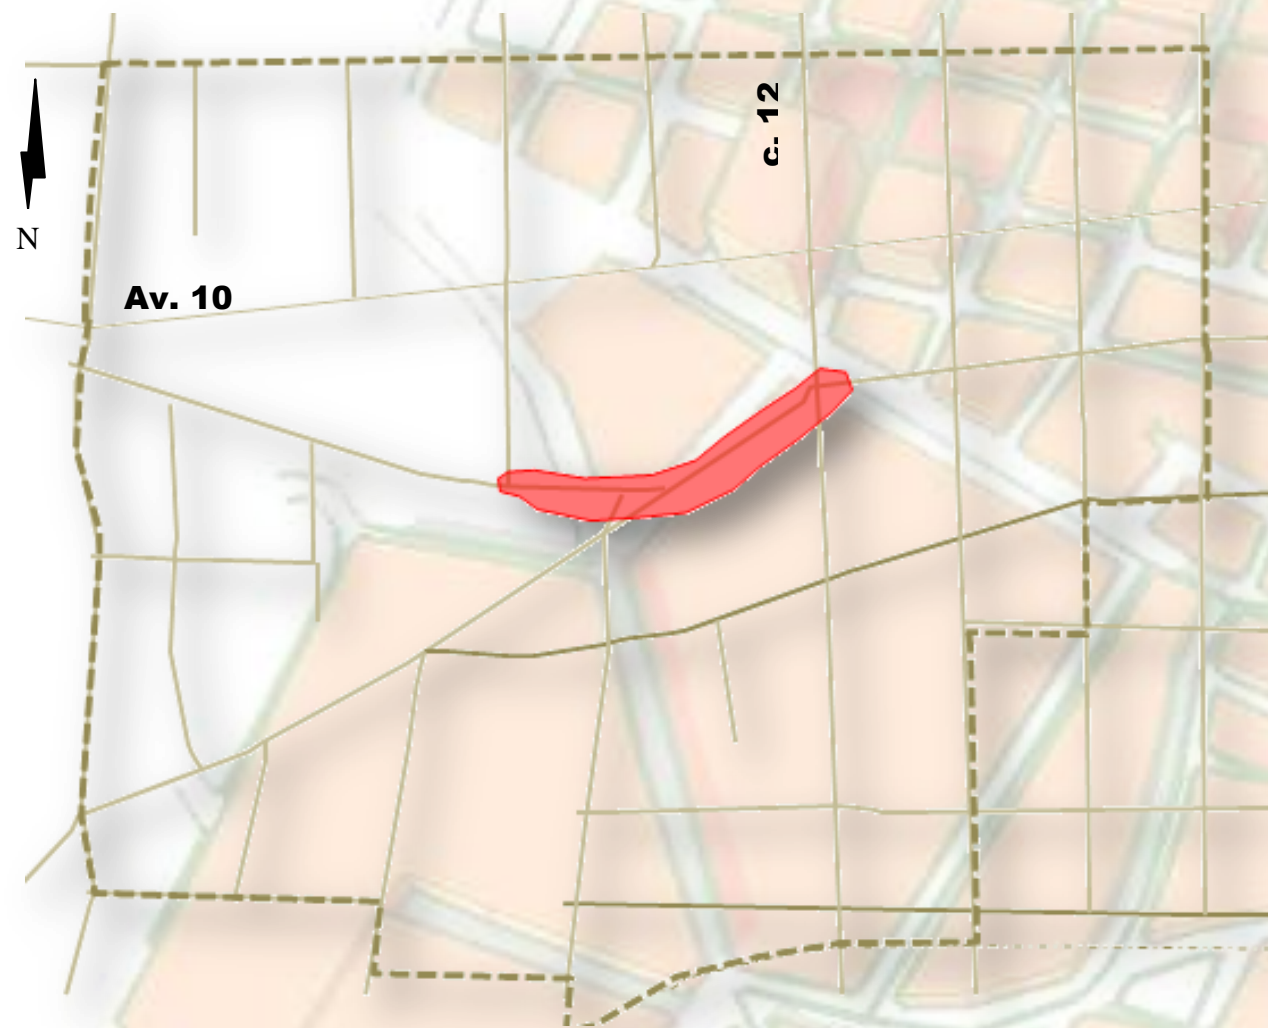
Figura #37. Centro polarizador de los barrios en estudio. Fuente: propia.

La figura #37 muestra lo que se puede definir como el centro de los barrios. Esto debido a que contempla 3 nodos importantes como lo son la estación de buses a Puntarenas, la Capilla de Barrio Los Ángeles y el gran espacio público que contiene el busto al General Antonio Maceo. Funciona como tal porque los residentes lo reconocen como el lugar que contiene un valor religioso, civil y económico.

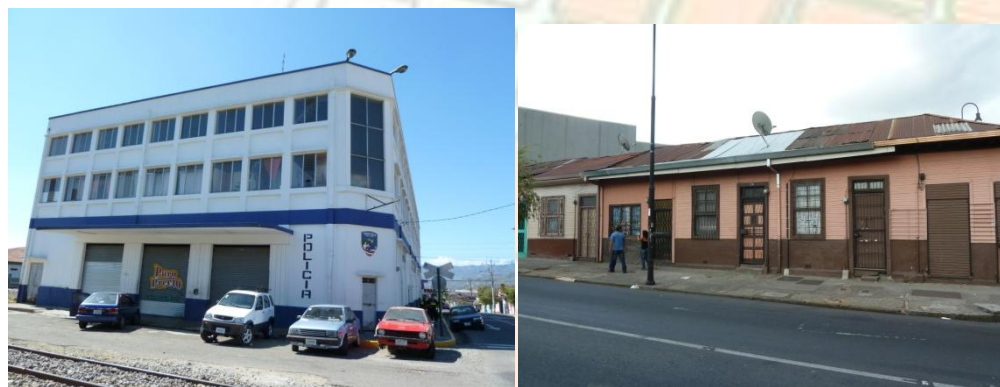
Figura #41. Hito, edificio de la fuerza Pública, comparado con las edificaciones circundantes.

El edificio de la Fuerza Pública no es tan reconocido por los costarricenses, pero representa un hito importante para los residentes del sector debido a su escala, su estilo arquitectónico y el simbolismo de poder detrás de la edificación. Cuenta con tres niveles, lo que lo hace sobresalir con respecto a las edificaciones más cercanas y el estilo internacional de sus fachadas le brinda mayor seriedad (ver figura #41).

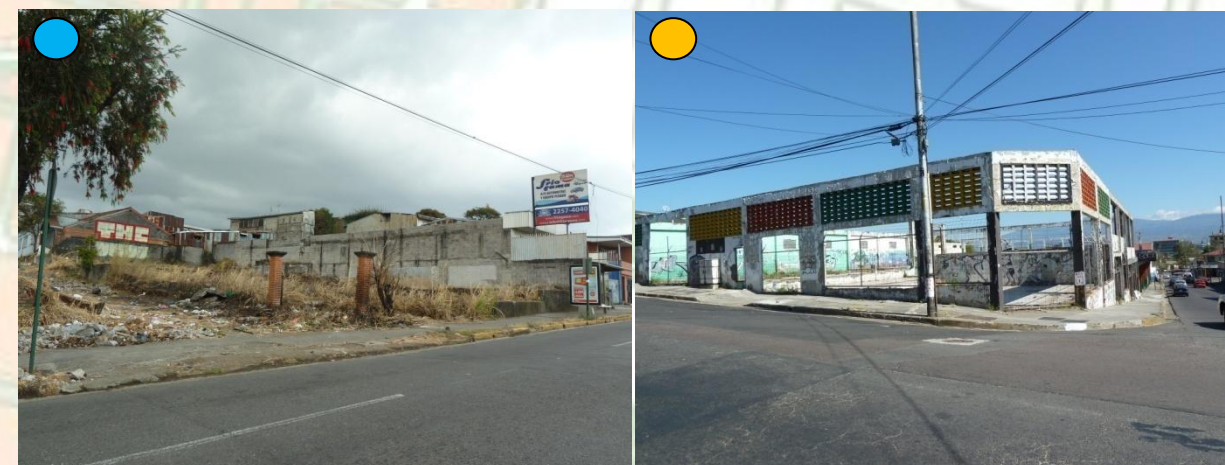
Se identificaron algunas parcelas sin alguna edificación o en abandono. En un centro urbano como en el que se encuentran los barrios en estudio, este tipo de tendencia del uso de suelo genera una subutilización de la infraestructura urbana existente, además menoscaba la imagen urbana que se tiene del sector y propicia la inseguridad, la delincuencia y la contaminación. La figura #43 muestra dos parcelas que tienen estas características, en esta podemos observar dos lotes abandonados donde se identificó basura y la presencia

Figura #43. Parcelas subutilizadas y en abandono. Fuente: propia.

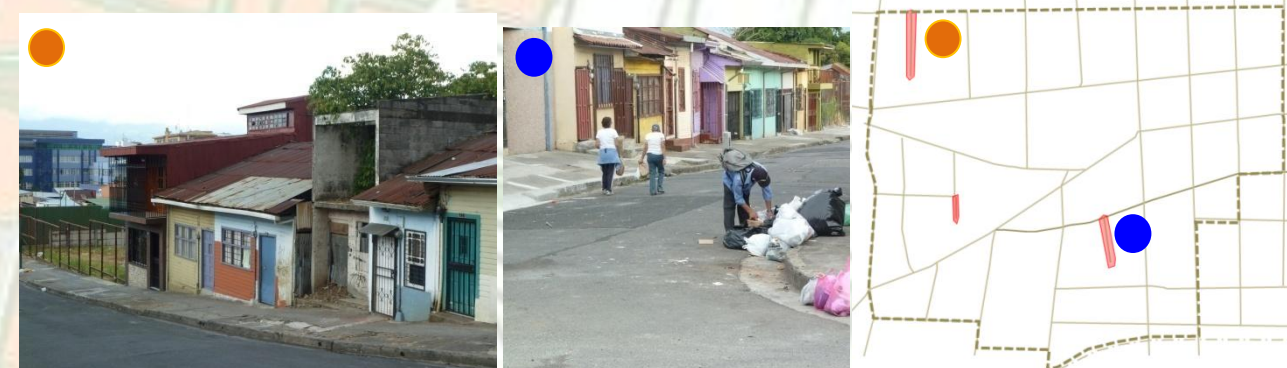
Figura #50. Calles sin salida de acceso a viviendas. Fuente: propia.

En la zona se identificaron diferentes tipos de vías, las cuales cumplen diversas funciones (Mausbach, 1985, p. 92). Se encontraron las calles de acceso para viviendas, las cuales no tienen salida y sirven de acceso a los residentes a sus casas. Se determinó que son apropiadas debido a que no sobrepasan una gran longitud, por lo que el tráfico rodado no interfiere en la tranquilidad del espacio residencial. En el sitio se encontraron tres calles de este tipo, las cuales se muestran en la figura #50.

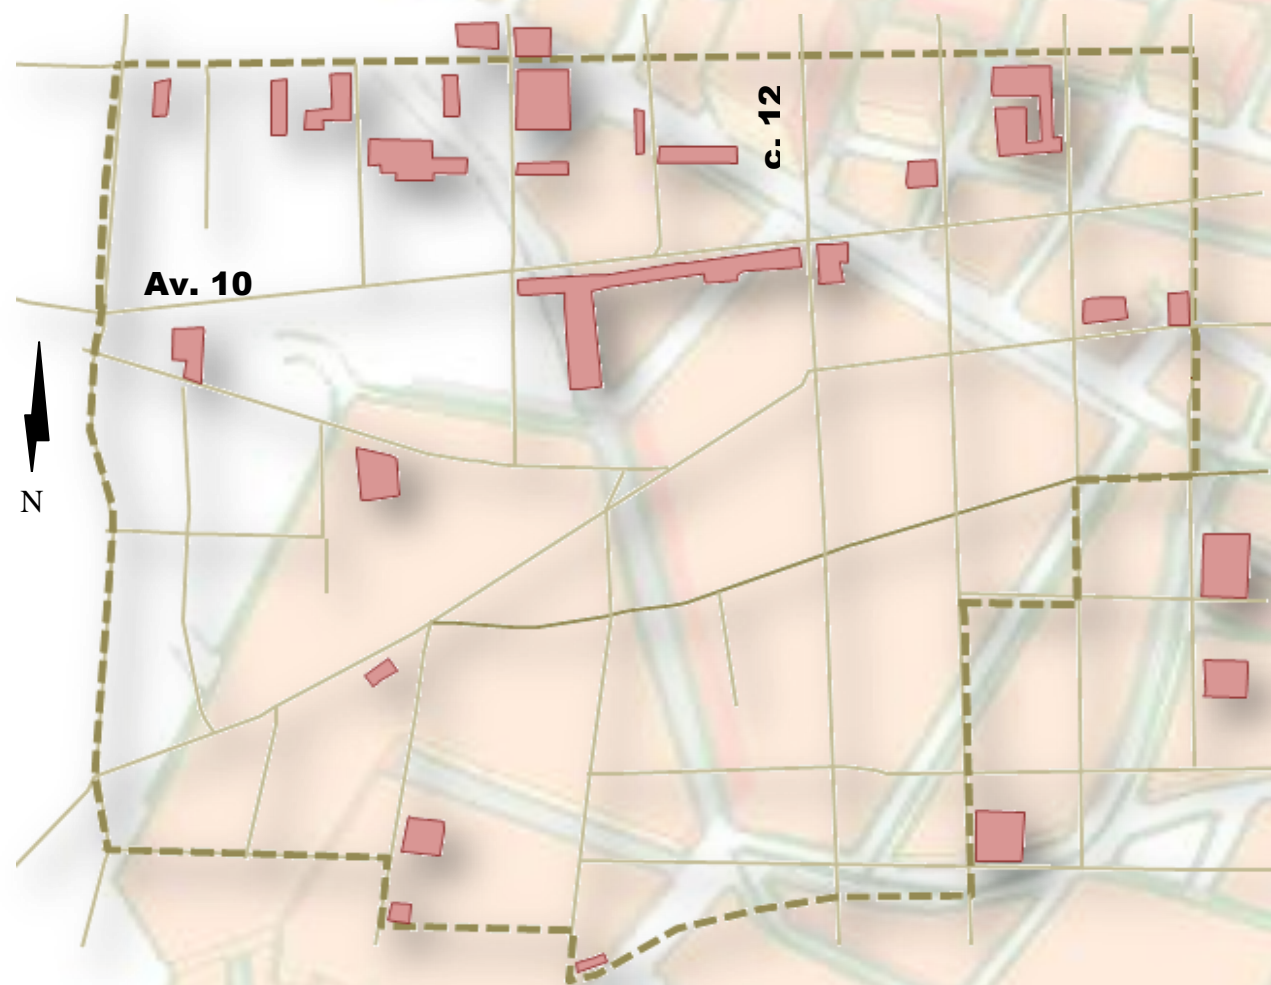
Figura #54. Lotes o espacios para aparcamiento identificados en el área de estudio. Fuente: propia.

Con esas premisas se observó la distribución de los lotes o espacios destinados a parqueos dentro del área de estudio. La figura #54 muestra los aparcamientos para automóviles y motocicletas en la zona, estos brindan servicio de parqueo por hora a ¢700, o por día a ¢10 000, dependiendo de las necesidades de las personas. Son principalmente de un nivel, con algunas áreas techadas y otras descubiertas. Como se mencionó en el apartado 2.1.6 están concentrados cerca del Ministerio de Salud y el Hospital Nacional Raúl Blanco Cervantes, además de áreas comerciales.

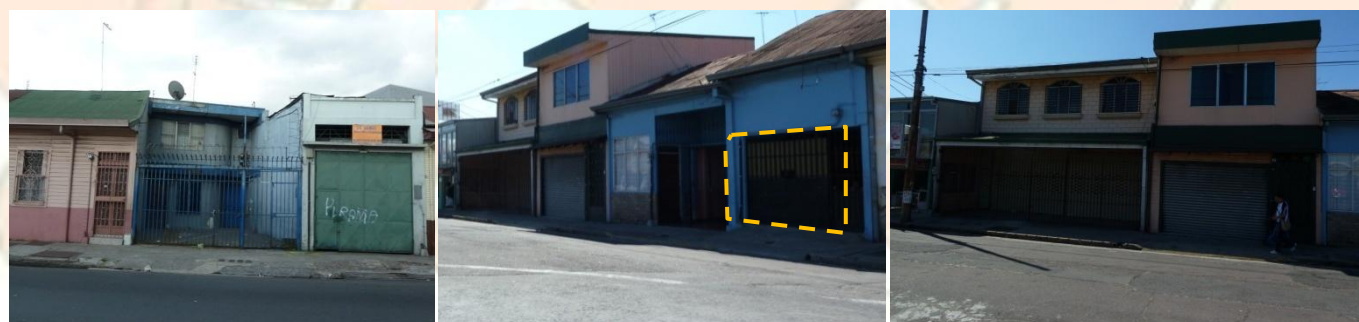
Figura #55. Garajes individuales de residencias dentro del área de estudio. Fuente: propia.

servicios aledaños, no brinda una función adecuada para los residentes, por lo que los mismos han optado por contar con garajes individuales. La figura #55 muestra como algunas viviendas han sido adaptadas para albergar uno o dos espacios de estacionamientos o garaje para automóviles, ello implica que se ha perdido jardín y se ha hecho intenso el uso de portones en su mayoría sólidos o con rejas metálicas

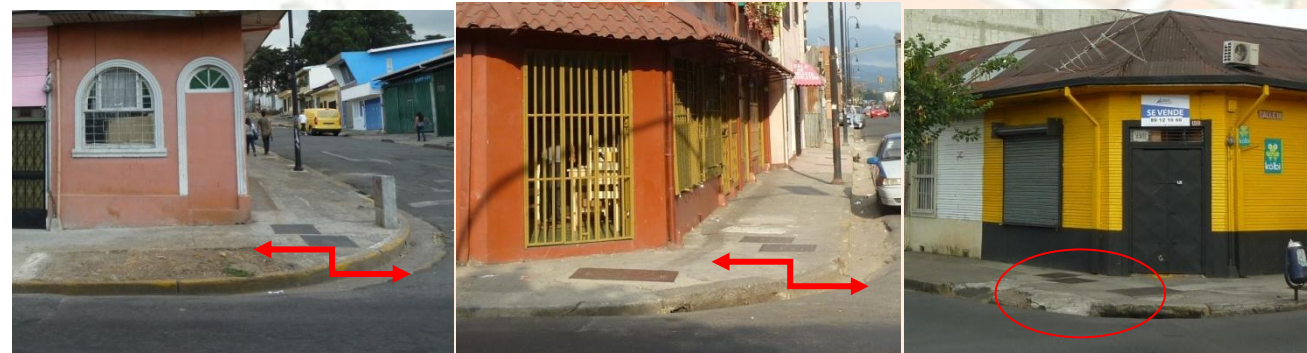
Figura #57. Ausencia de rampas en esquinas y cruces de calles de los barrios o con deficiente señalización.

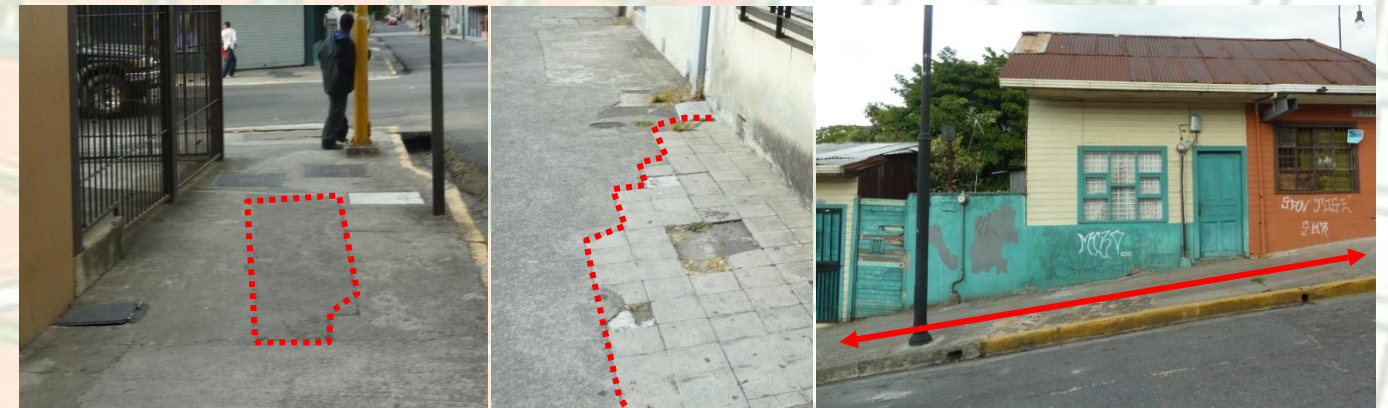
Figura #58. Irregularidad de las superficies de las aceras en la zona de estudio. Fuente: propia.

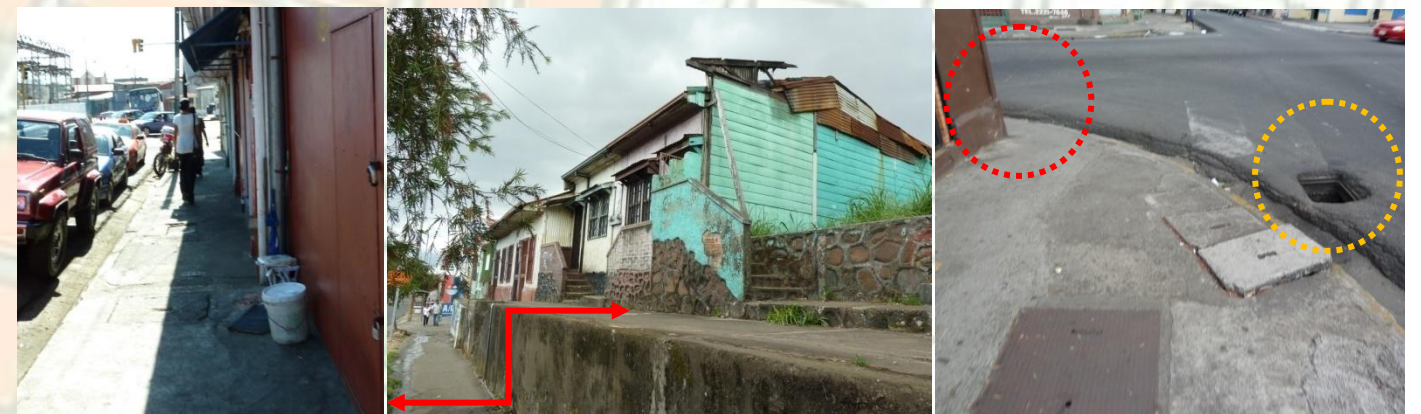
Figura #59. Obstáculos identificados en el área de estudio que encarecen una adecuada peatonización.

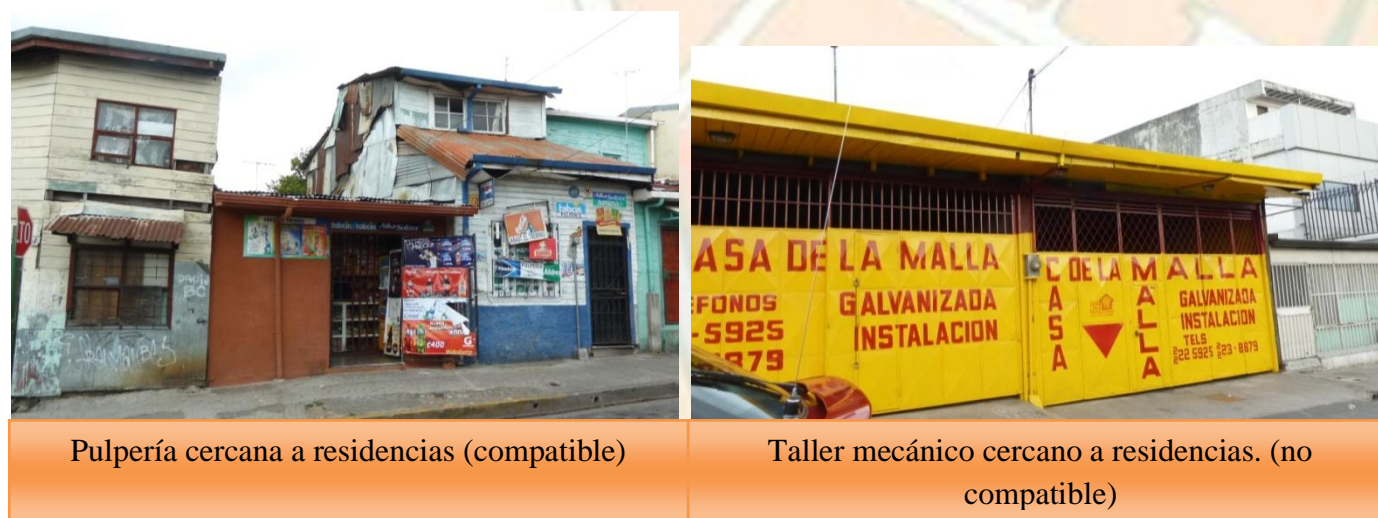
Figura #65. Ejemplo de actividades comerciales compatibles y no compatibles cercanas a las áreas residenciales de los barrios. Fuente: propia.

La figura #65 muestra un ejemplo de actividades comerciales compatibles y no compatibles para las residencias definidas por la Municipalidad de San José.

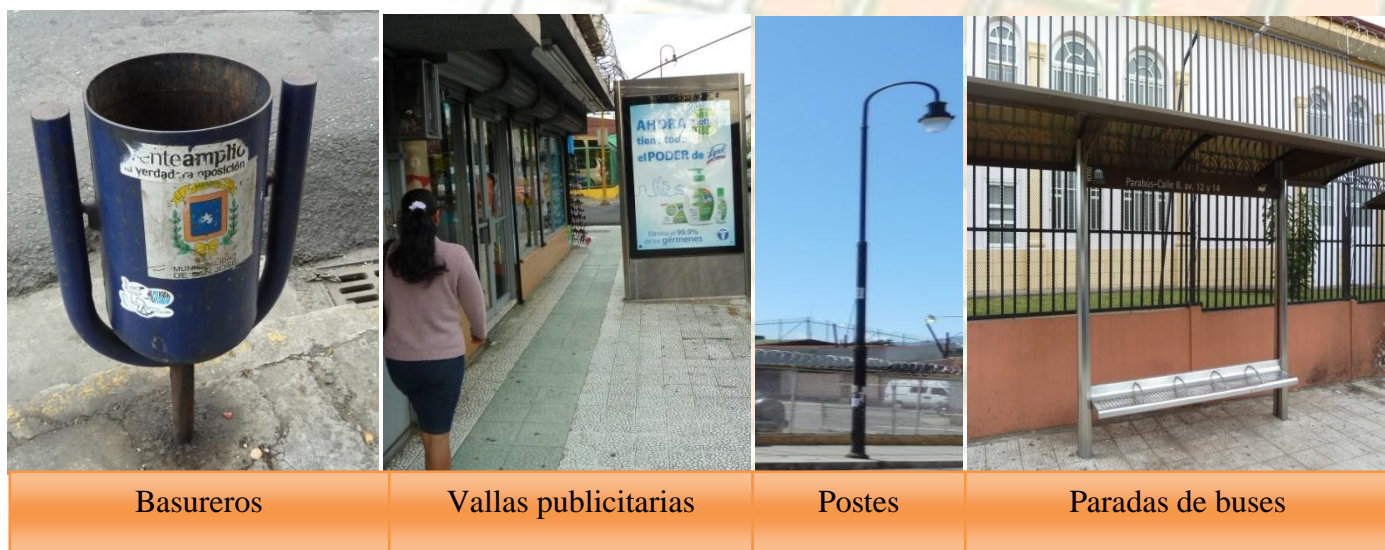
Otros objetos identificados en las principales calles fueron las vallas publicitarias, las cuales contienen información sobre anuncios comerciales, festivales, actividades gubernamentales, entre otros. Son vallas cuyo contenido puede ser cambiado periódicamente y por su diseño se pueden emplear dos caras para mostrar la información. Tienen dimensiones aproximadas de 1.5 m por 2.00 m y se iluminan con luz fluorescente durante la noche para mejorar tanto la visibilidad del anuncio publicitario como la visibilidad de la acera o área donde se encuentre ubicado. Se colocan de tal forma que sean perpendiculares al recorrido del peatón en una acera, para que así la información contenida sea legible mientras se acerca el usuario a estas vallas. Esa colocación provoca que presenten un nivel de inseguridad en algunos casos, por ejemplo, al caminar hacia ellos no se puede percibir si hay alguna persona del otro lado de la valla, la cual nos podría tomar por sorpresa y llevar a cabo un asalto o cualquier hecho delictivo. Sin embargo estas vallas son ampliamente utilizadas en muchas zonas urbanas de Costa Rica ya que son muy eficaces y económicas desde el punto de vista publicitario. Tienen un acabado contemporáneo en aluminio y la información es protegida con dos láminas de policarbonato.

Las paradas de autobuses también fueron identificadas en las principales rutas o vías, corresponden a un diseño que se utiliza en toda el área metropolitana, el cual consiste en una banca metálica con acabado en aluminio, dos columnas octogonales del mismo material que sostienen una cubierta de poligal curvo con estructura metálica. Algunas vienen acompañadas de las vallas publicitarias nombradas en el párrafo anterior y de igual forma incrementan los riesgos por victimización ya que funcionan como obstáculos para una adecuada visibilidad.

Basureros

Vallas publicitarias

Paradas de buses

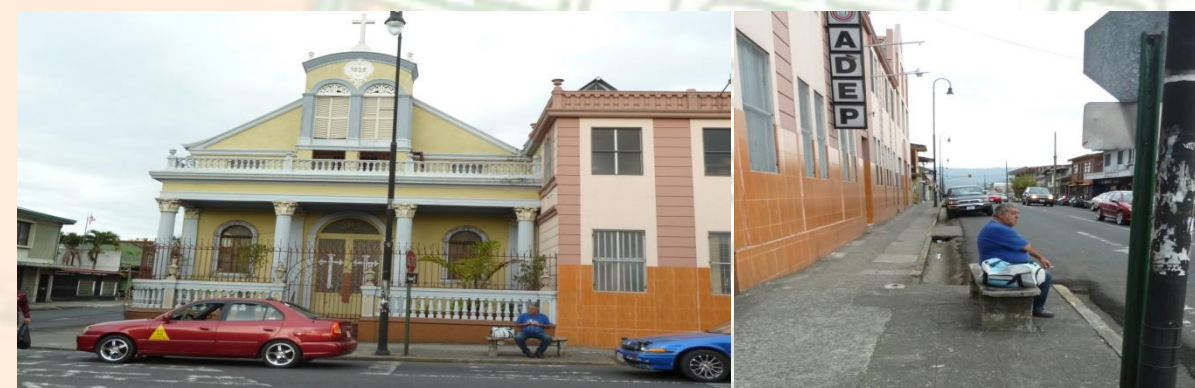
Figura #67. Únicas bancas disponibles en el área de estudio. Fuente: propia.

su disfrute ya que se ubican a escasos centímetros de la calle 12 y solo pueden ser utilizadas por dos personas a la vez. La figura #67 muestra estas bancas y su uso.

Se identificaron únicamente dos bancas para el descanso de los peatones en toda el área de estudio. Estas se localizan frente a la Capilla de Barrio Los Ángeles, las mismas no presentan las condiciones adecuadas para

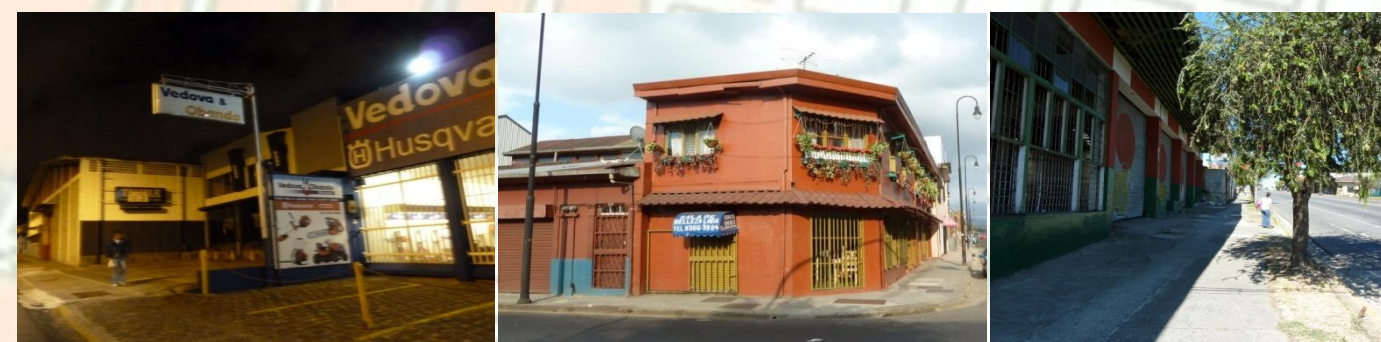
Figura #68. Ausencia de mobiliario urbano en ciertos sectores de los barrios en estudio. Fuente: propia.

Por otro lado, como se muestra en la figura #68, se observó varias cuadras o manzanas donde no hay presente ningún tipo de mobiliario urbano como los mencionados anteriormente. Se identificó diversas aceras que se utilizan principalmente para la movilización pero sin ningún elemento para el descanso, la socialización o el encuentro. Ello repercute en la calidad de vida en el espacio público y en la peatonización de los barrios ya que no existen esos elementos que refuercen la estancia, el confort, la socialización y la identidad local.

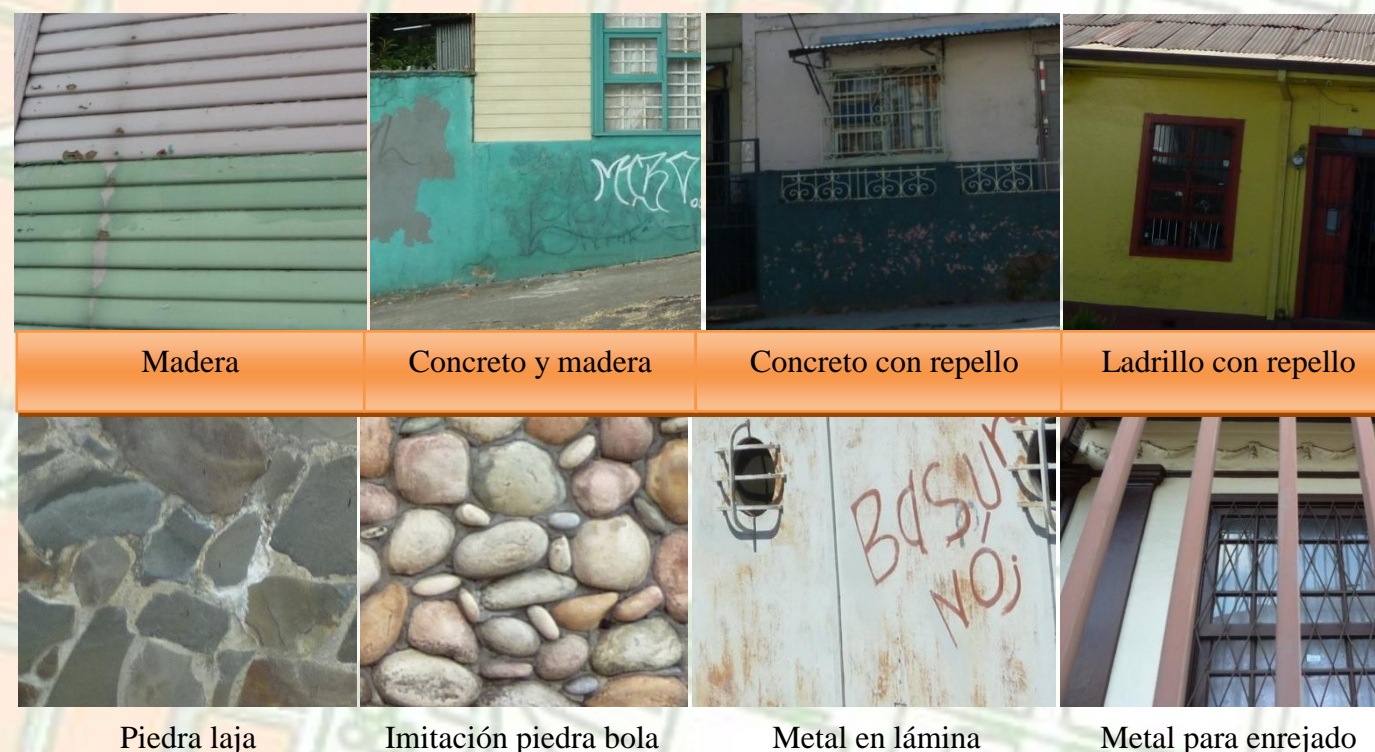
Figura #69. Principales materiales empleados para viviendas en el área de estudio. Fuente: propia.

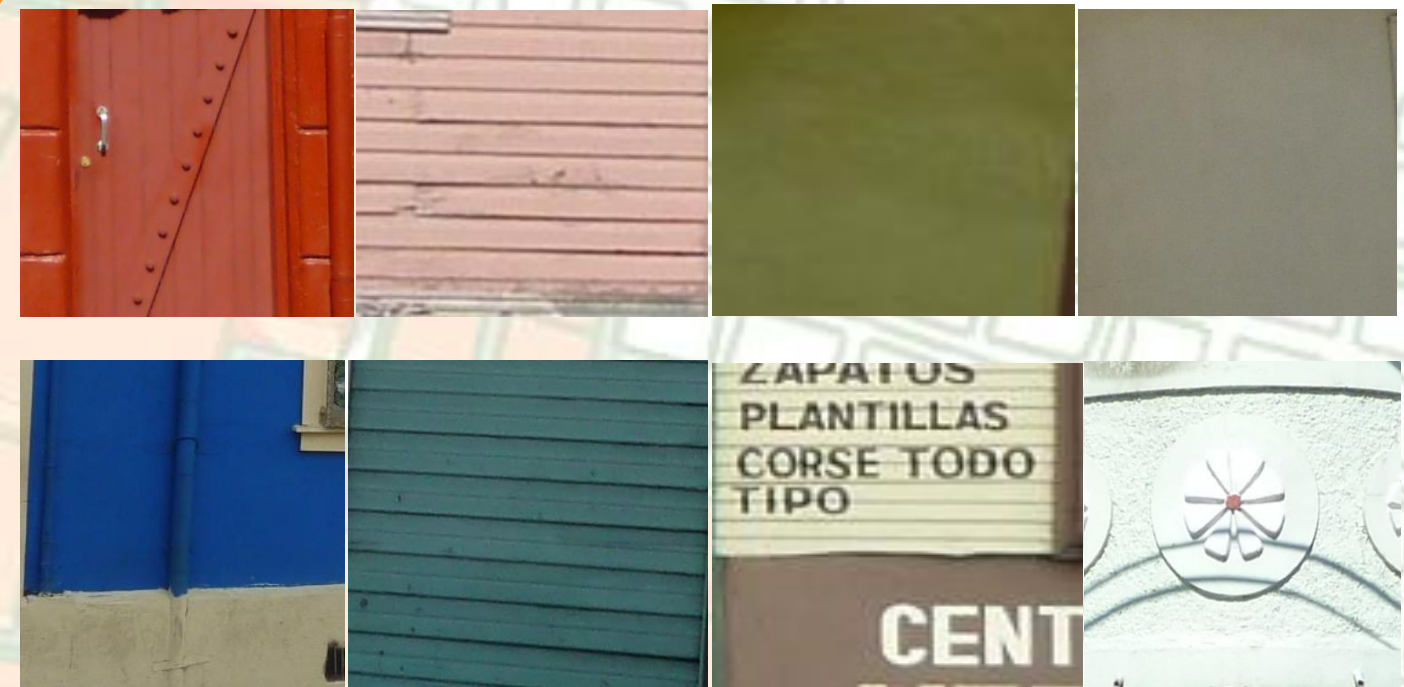
Figura #71. Calidades cromáticas para vivienda, utilizadas en el área de estudio. Fuente: propia.

Aparte de ello, en los barrios se observó una variedad cromática interesante, se identificaron colores pasteles principalmente, pero resaltaron colores más vivos e intensos como el rojo, el azul, el amarillo, verde, etc., además del empleo de colores neutros como el blanco, el café y el gris (ver figura #71). No hay timidez en cuanto al uso de los colores en estos barrios, por lo que resulta interesante al peatón a la hora de movilizarse dentro de estos y al sumarle el valor histórico de las viviendas baratas y otros estilos arquitectónicos empleados genera una sensación de calidez arquitectónica.
