Diagnóstico Urbano en Barrio Los Ángeles Santa Lucía y Almendares.

Capítulo 1.

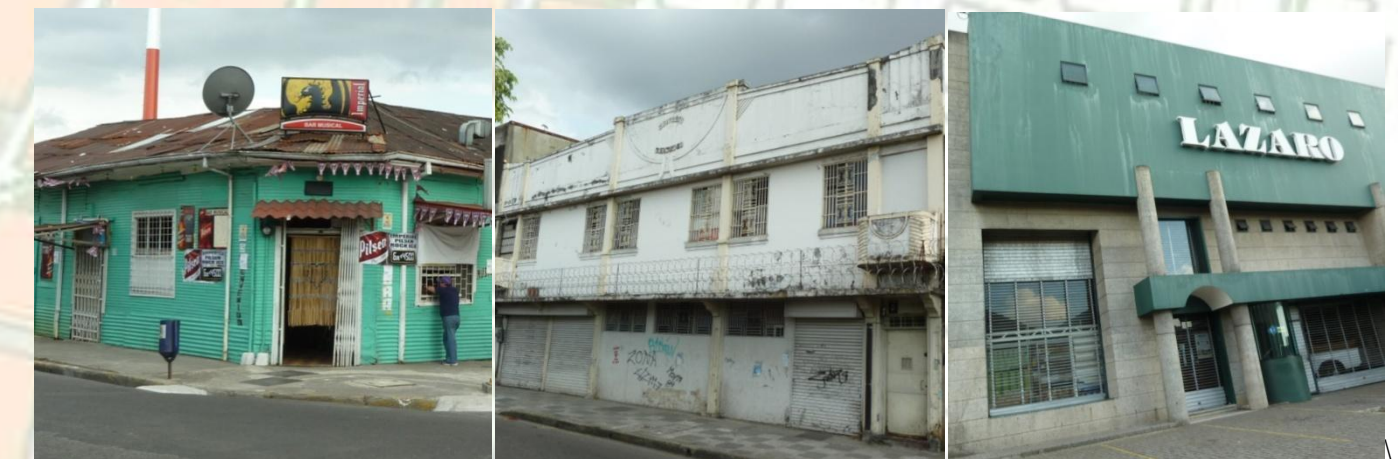
En cuanto a edificaciones para actividades económicas se identificó tres tipos bastante diferenciados: uno de comercios y servicios localizados en antiguas residencias, luego de edificios comerciales de mediados del siglo XX con estilos modernos, neoclásicos, entre otros, y por último las nuevas edificaciones comerciales (ver figura #72). La presencia y uso de materiales en estos tipos son bastante diferenciados, en el primer caso las edificaciones preservan muchas de las características en cuanto a color, estilos y materiales de las

Comercio en antigua residencia

Edificio comercial de mediados del siglo XX

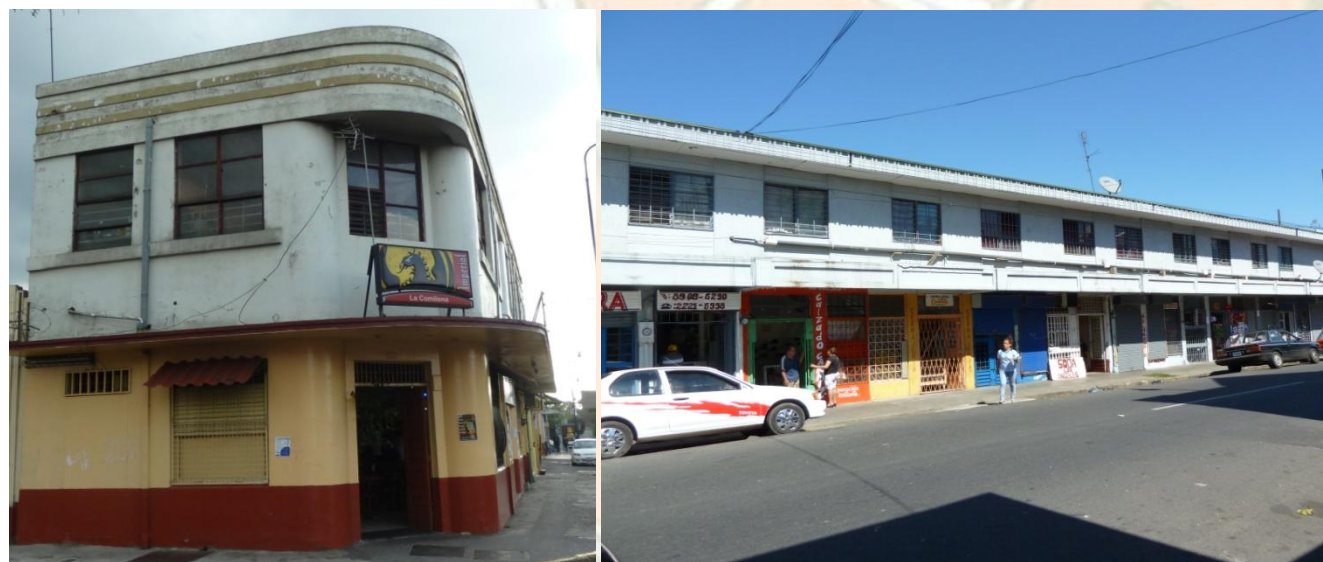
Figura #73. Apariencia externa de los edificios comerciales de mediados del siglo XX. Fuente: propia.

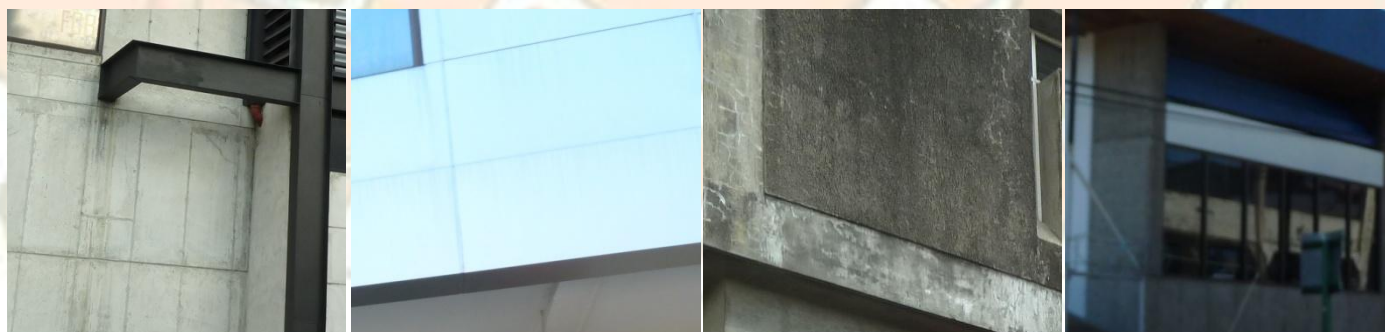
Figura #74. Materiales de las nuevas edificaciones comerciales. Fuente: propia.

En el caso de las nuevas edificaciones comerciales se hace un uso de los materiales para brindarle una apariencia más contemporánea, por ello se emplea el concreto expuesto, grandes paños de vidrio, estructuras metálicas, laminas de fibrocemento, entre otros (ver figura #74).

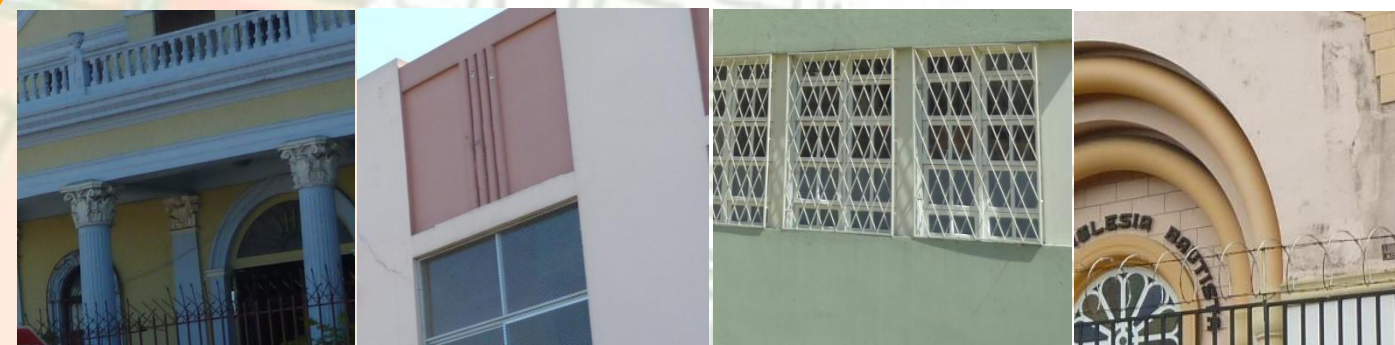
Figura #75. Principales materiales para edificaciones institucionales en el área de estudio. Fuente: propia.

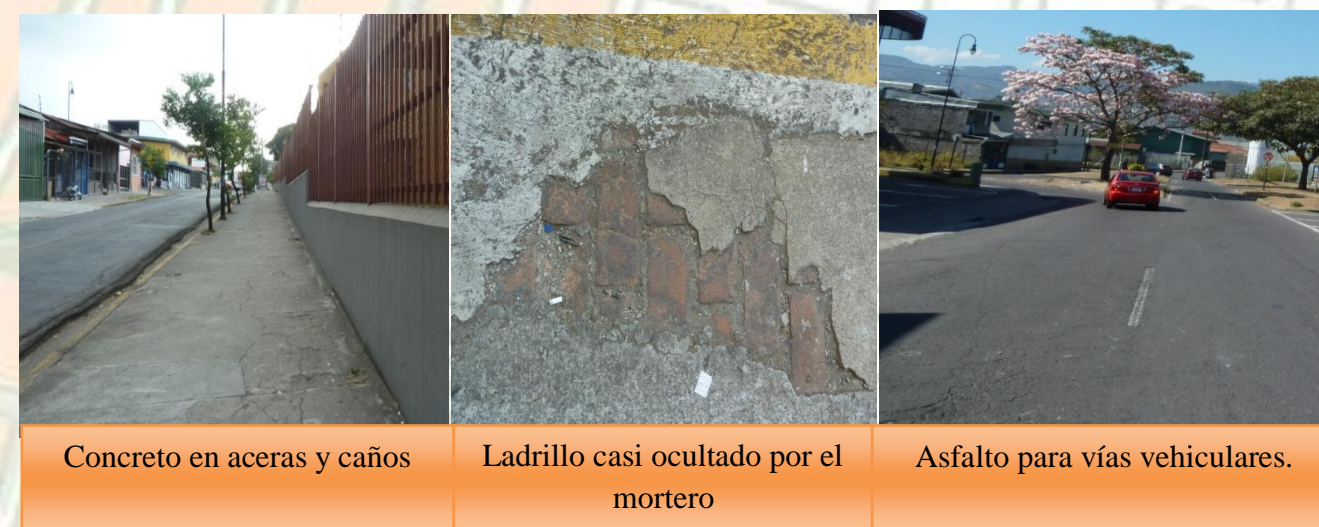
Figura #76. Materiales empleados en aceras y calles. Fuente: propia.

En cuanto al espacio público, constituido principalmente por las aceras y pistas de rodamiento vehicular, se identificó al concreto con acabado lujado, o con algún otro tipo de material de piso, como material para las aceras y caños; en la figura #76 se muestra un ejemplo de una acera que originalmente estaba construida con ladrillos, pero debido al aditamento de capas de mortero se ha ocultado su belleza, sin embargo se muestra una pequeña porción descubierta. El asfalto es el único material observado en las vías vehiculares.

Concreto en aceras y caños

Ladrillo casi ocultado por el mortero

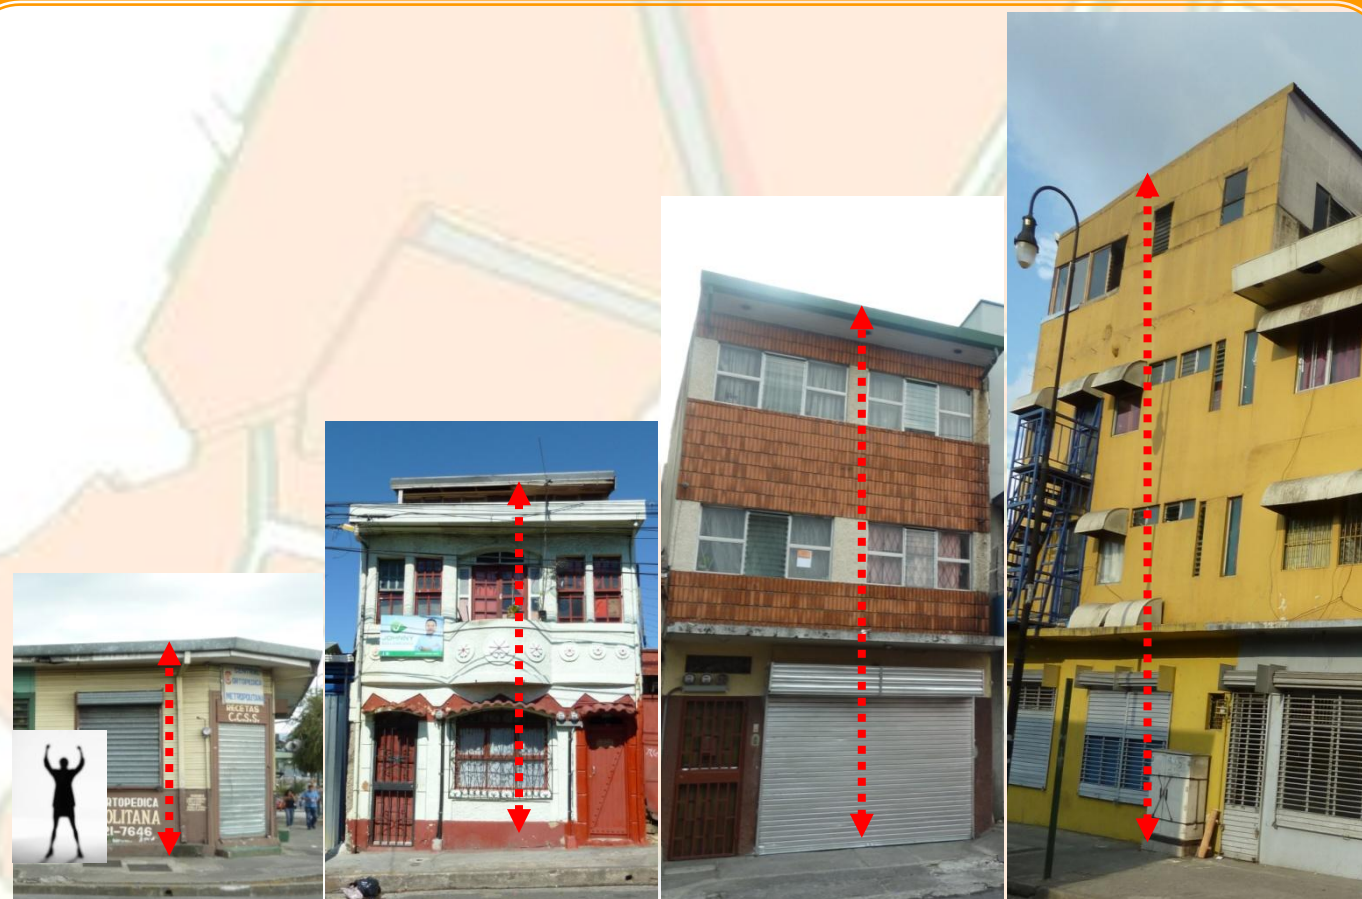
Figura #77. Dimensión de las edificaciones con respecto a la altura humana. Fuente: propia.

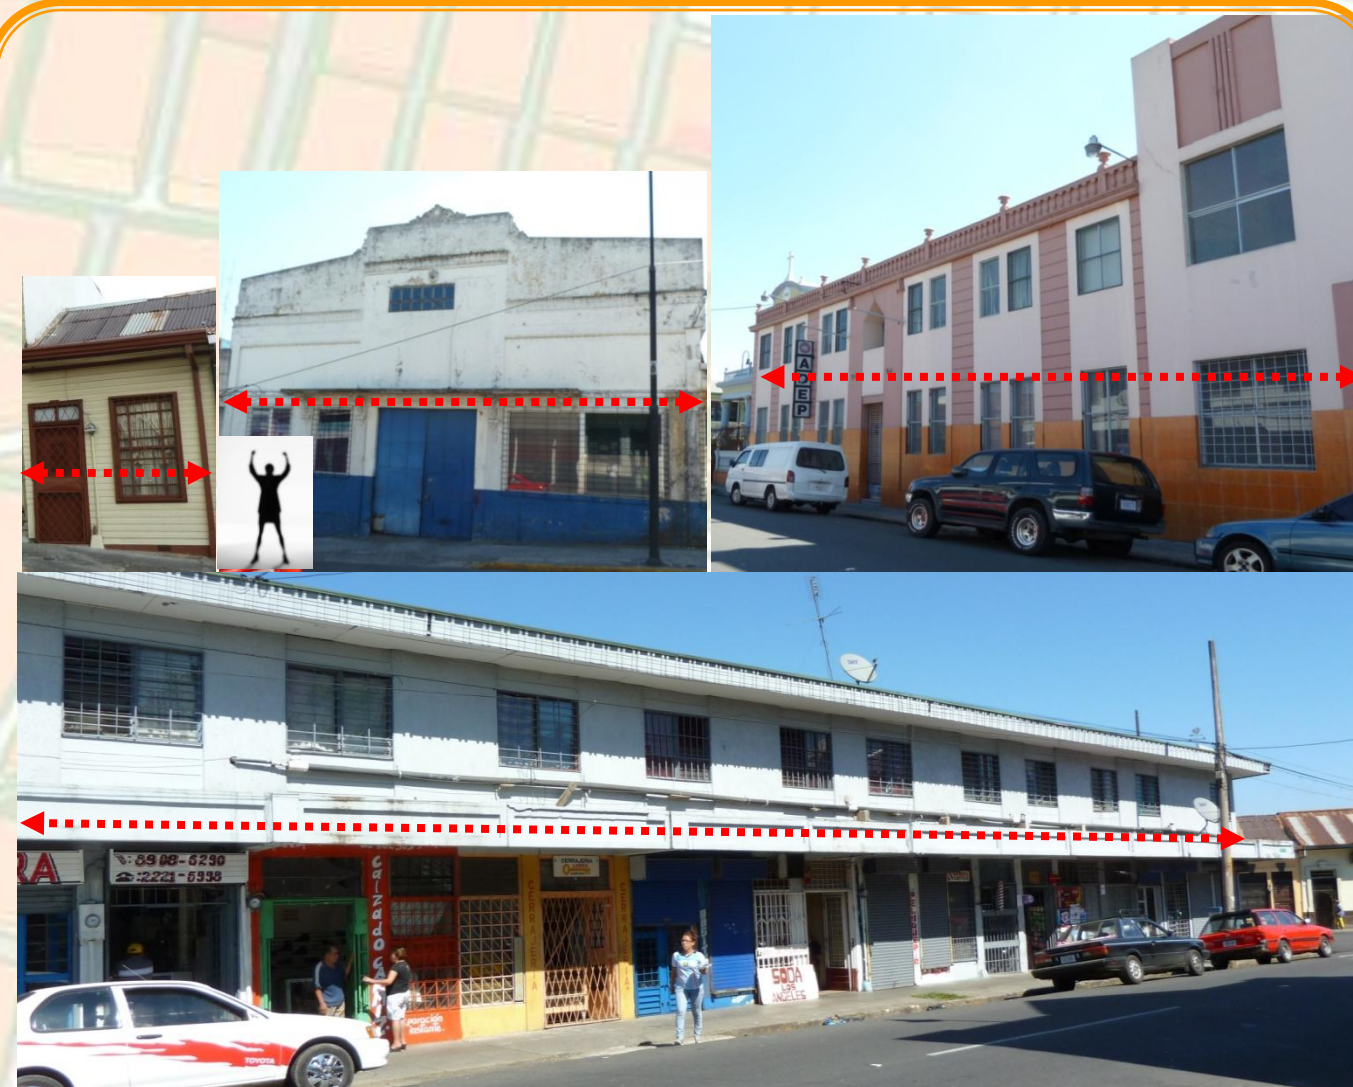
Figura # 78. Dimensiones de las edificaciones respecto al grosor humano. Fuente: propia.

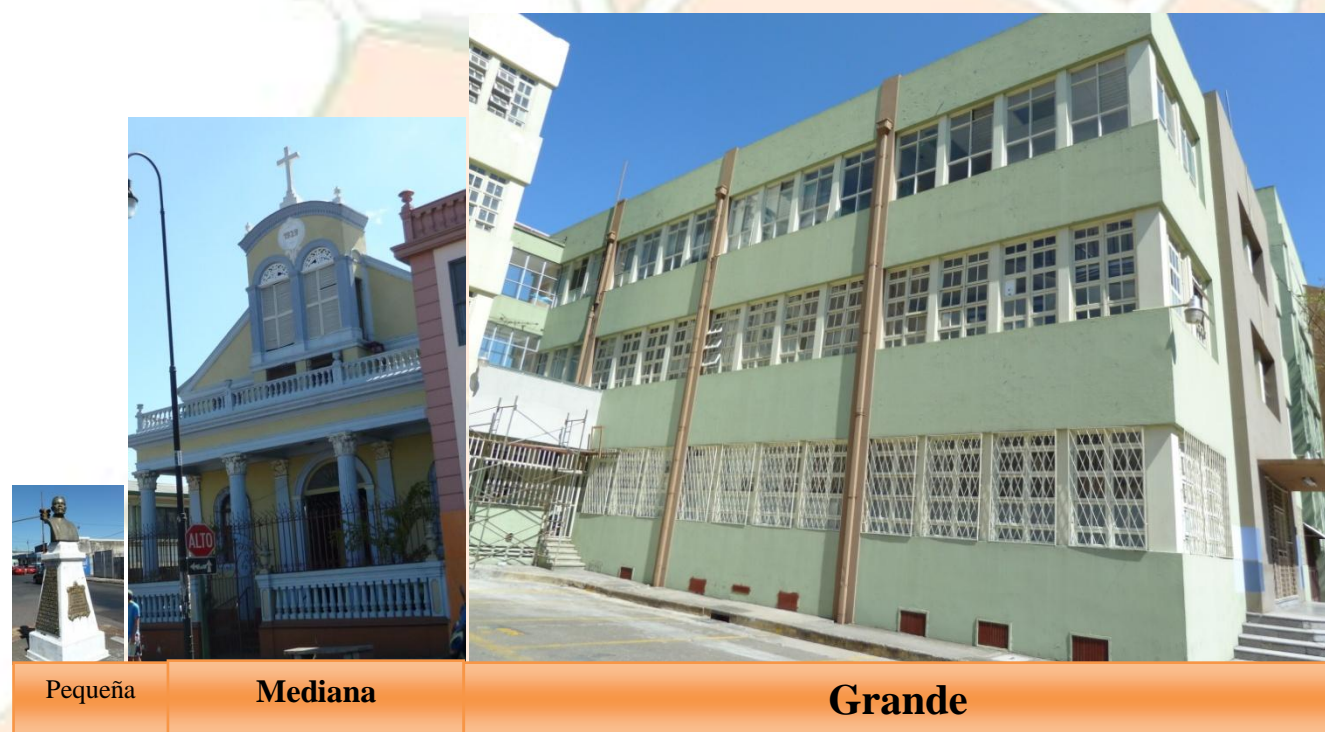
Figura #79. Percepción de la escala de ciertos hitos urbanos del área de estudio. Fuente: propia.

Al observar otros elementos urbanos como los hitos identificados en la figura #21 y 23 se identificó 3 tipos de escala, la pequeña, mediana y grande. Estos niveles generan distintos grados de apreciación por parte del observador, así la pequeña escala del busto del General Antonio Maceo provoca que pase casi desapercibido, no así la gran escala del Ministerio de Salud que genera una sensación de poder y autoridad por parte de esta institución gubernamental (ver figura #79)

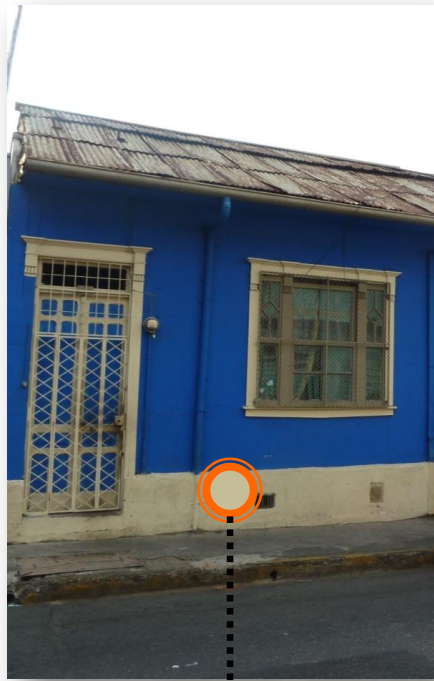
Vivienda de bloques de concreto y concreto armado. Se puede interpretar como una tipología con herencia colonial y lenguaje historicista

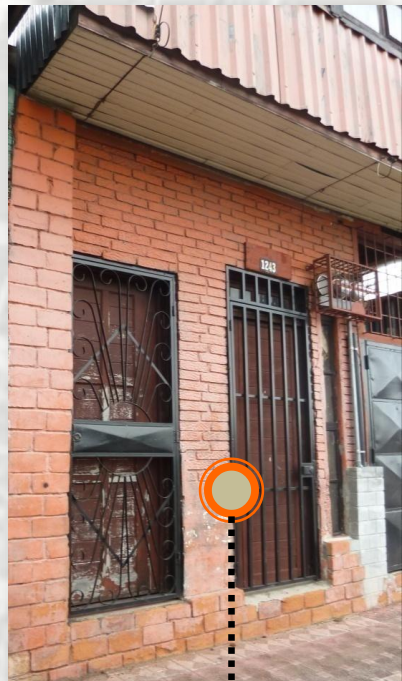
Otras viviendas no presentan un estilo arquitectónico claro, sino más bien una tendencia en el uso de un material dado

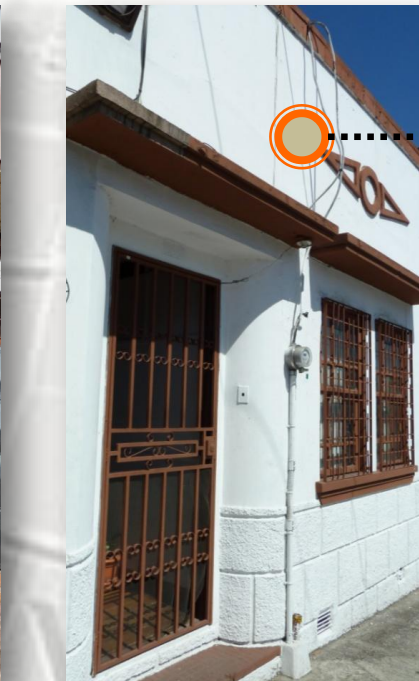
Esta es una vivienda con fachada estilo art decó. Al igual que las viviendas baratas cuenta con una sola puerta de acceso principal, una ventana y un desarrollo de los espacios internos en forma lineal hacia el fondo del lote. Pero emplea en su composición de la elevación principal elementos que recuerdan a este estilo, como la superposición de volúmenes, los cornisamentos de formas geométricas y las esquinas ochavadas

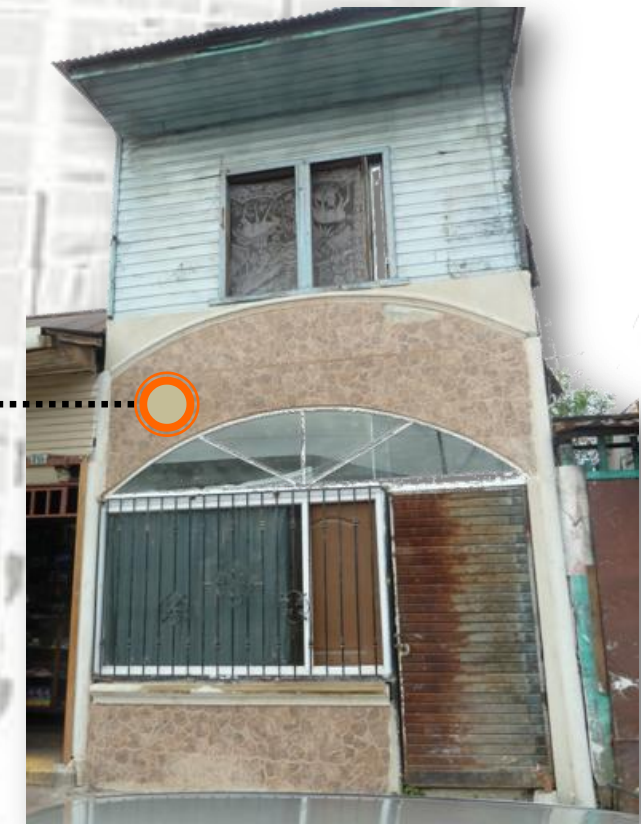
figura #80
fuente propia

Sincretismo arquitectónico. Los materiales y los elementos formales se utilizan indiscriminadamente creando una composición poco coherente

VARIEDAD DE FACHADAS DE VIVIENDAS BARATAS

La vivienda barata es particular en este sector, y en el punto 2.1.3 se muestra sus características principales. A pesar de contar con una forma y espacios que se repiten en toda la zona, los propietarios les han brindado un carácter particular a cada unidad residencial dado por el colorido, la composición de las ventanas o el añadido de elementos decorativos. Ello ha permitido que haya variedad de fachadas dentro de una unidad de diseño. La figura #80 muestra esa diversidad que los residentes de la zona le han otorgado a estas viviendas baratas.

Las figuras # 80, 81, 82, 83 y 84 muestran algunas edificaciones del área de estudio y el estilo arquitectónico (o los estilos) al cual pertenecen, además revelan algunas de sus características principales.

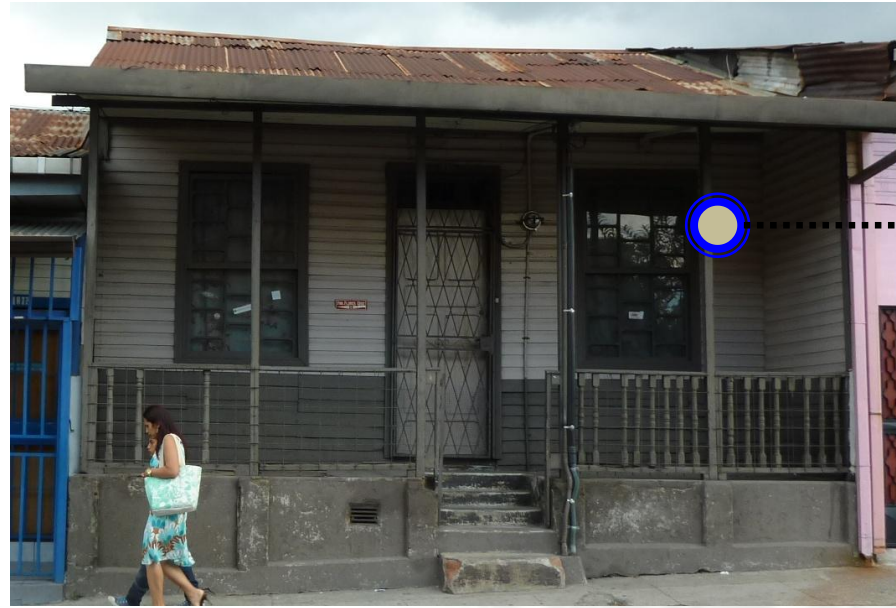
Vivienda con influencia victoriana en tecnología constructiva de madera

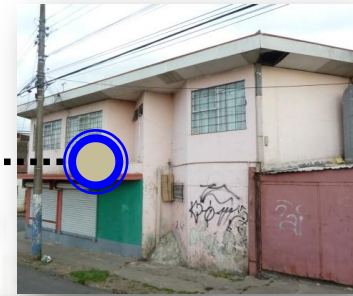
Viviendas con influencia internacional y tecnología constructiva de concreto armado.

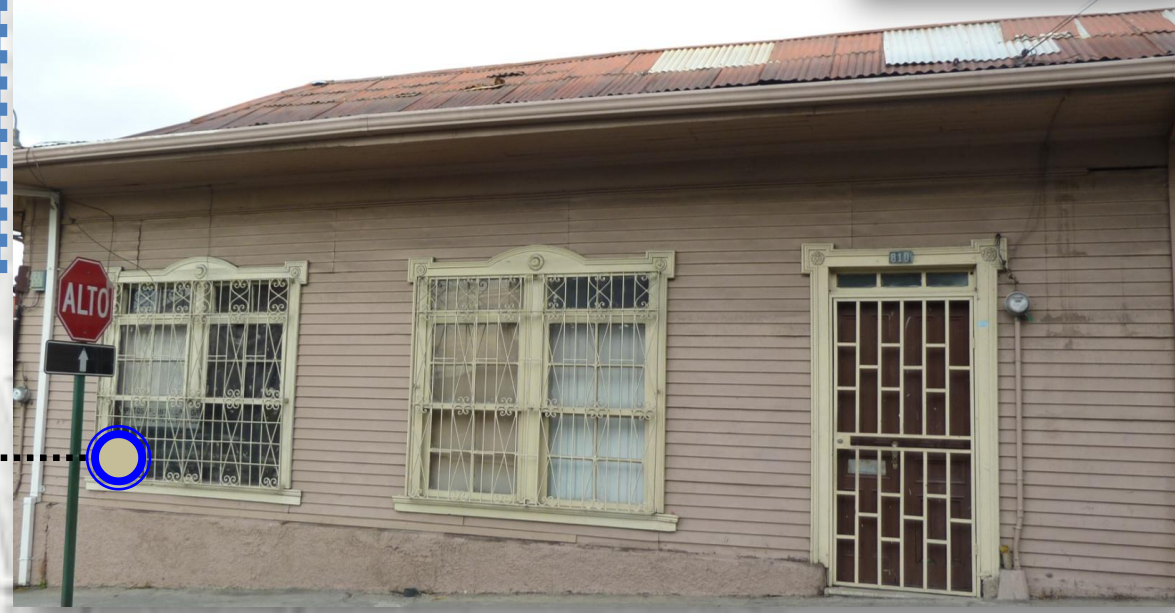
Vivienda con herencia colonial y lenguaje victoriano con tecnología constructiva en madera y bloques de concreto repellido

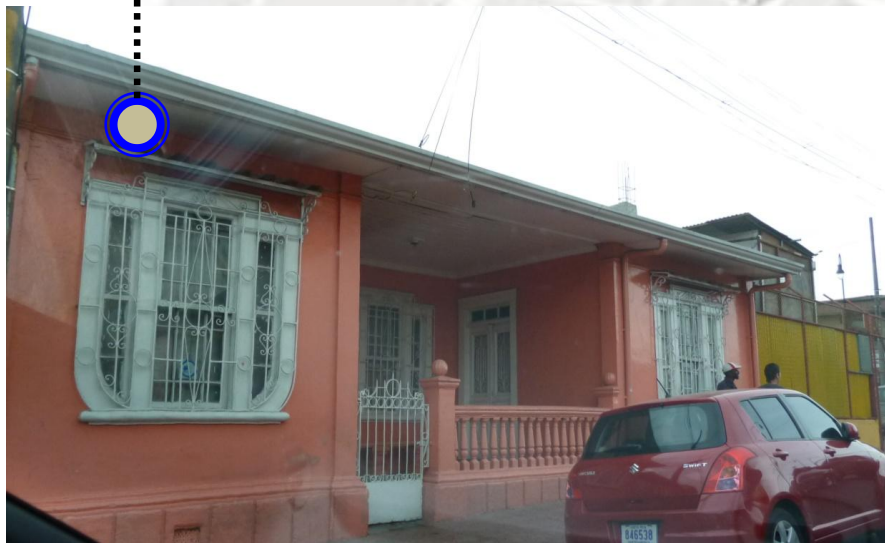
Vivienda de ladrillo o bloques de concreto repellados que se puede interpretar como una tipología con herencia colonial y lenguaje victoriano

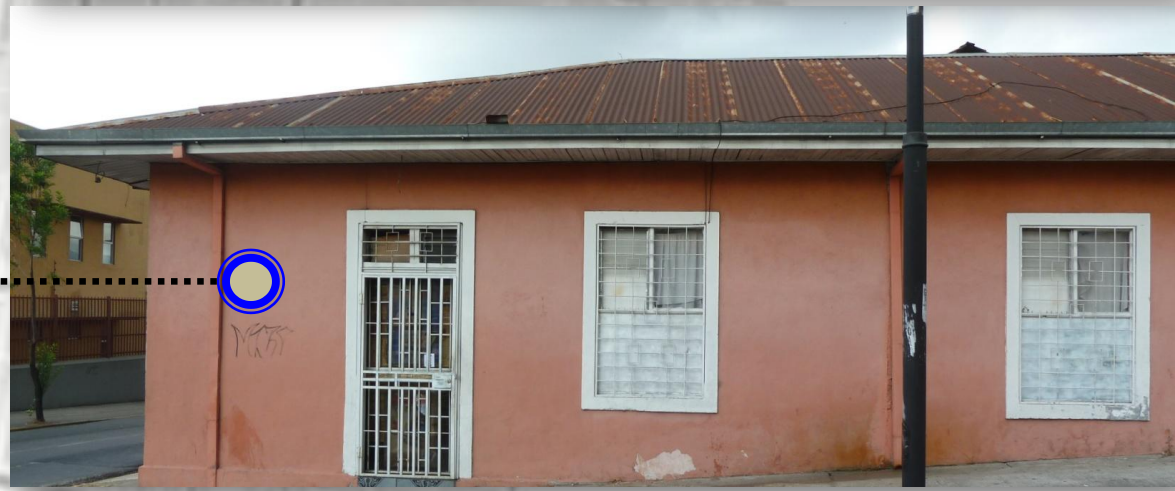
figura #81
fuente propia

Estilos arquitectónicos de otras viviendas
2.3.3 Estilos arquitectónicos

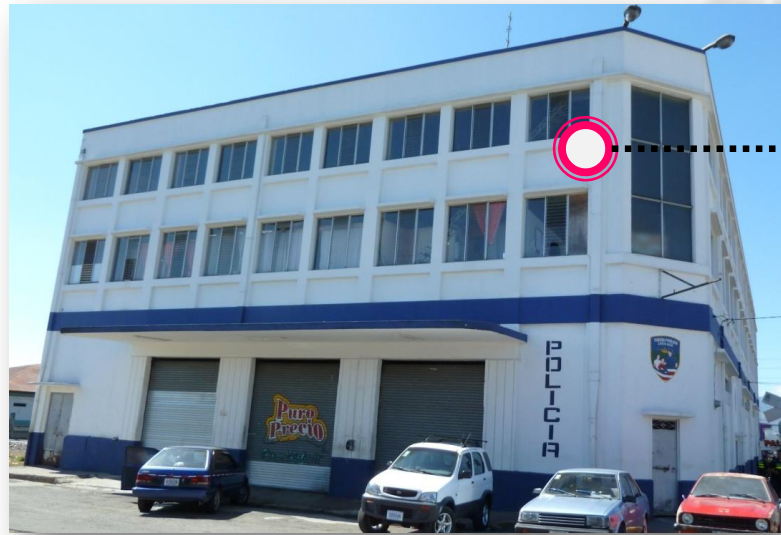
Edificio de corte moderno, uso actual como sede de la Fuerza Publica

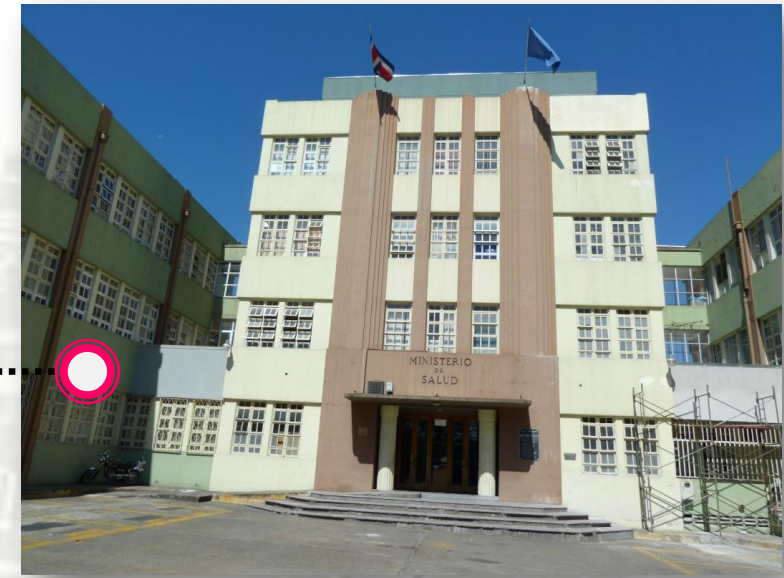
En la década de 1930 se da la construcción del Ministerio de Salud , diseñado por el arquitecto Francisco Salazar, de influencia moderna.

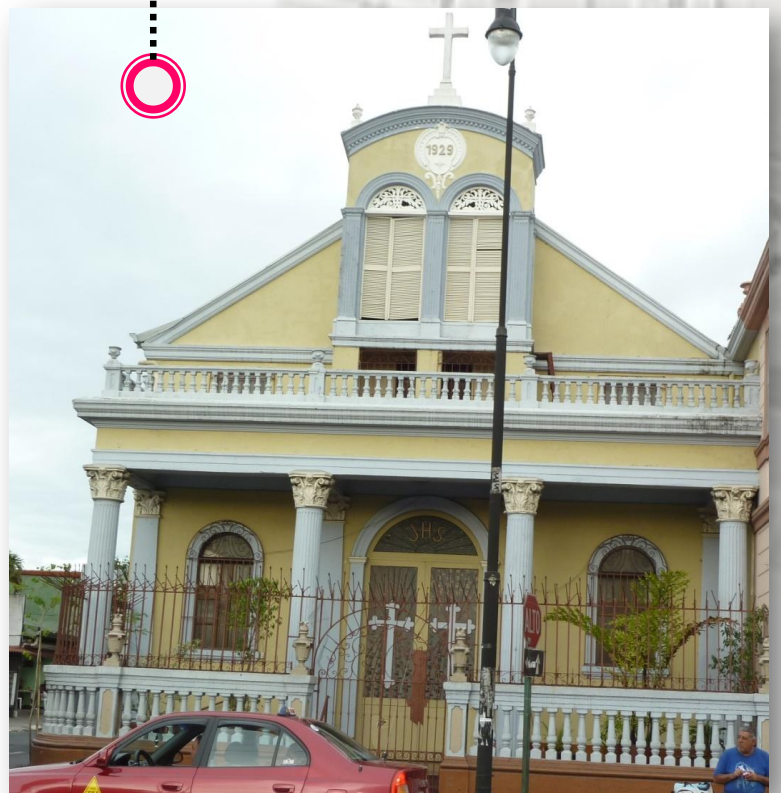
La Capilla de Barrio Los Ángeles es una construcción con lenguaje académico ecléctico. Hay una síntesis de elementos formales de estilos arquitectónicos. Constituye un ejemplo de transición entre la arquitectura historicista y la moderna

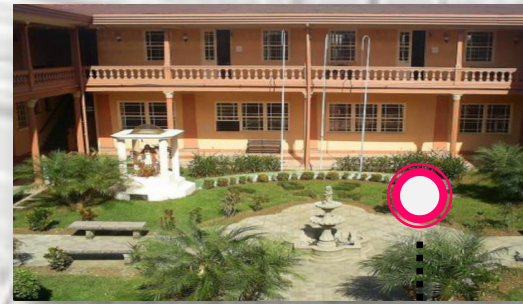
Jardín interno de la ADEP que hace remembranza de la herencia colonial

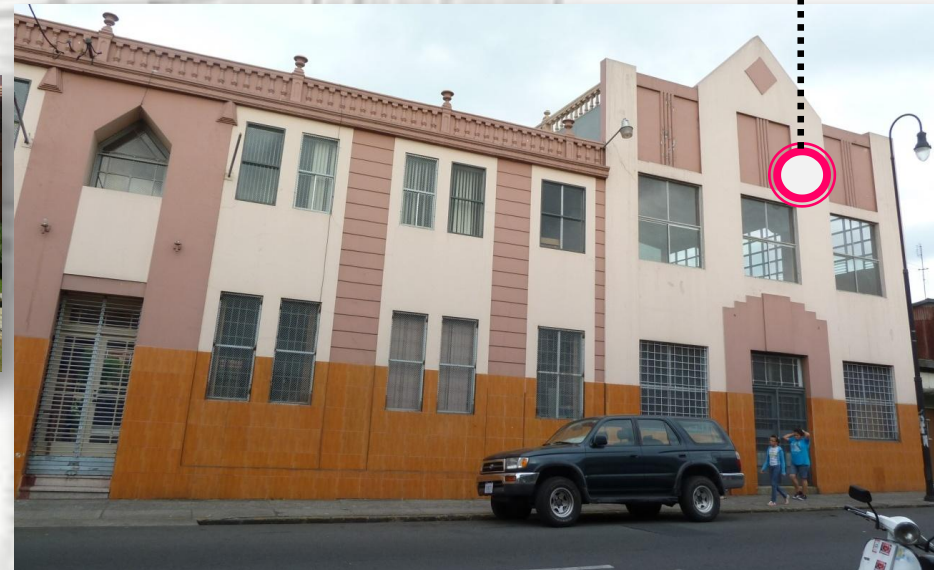
figura #82
fuente propia

Estilos arquitectónicos de las edificaciones civiles

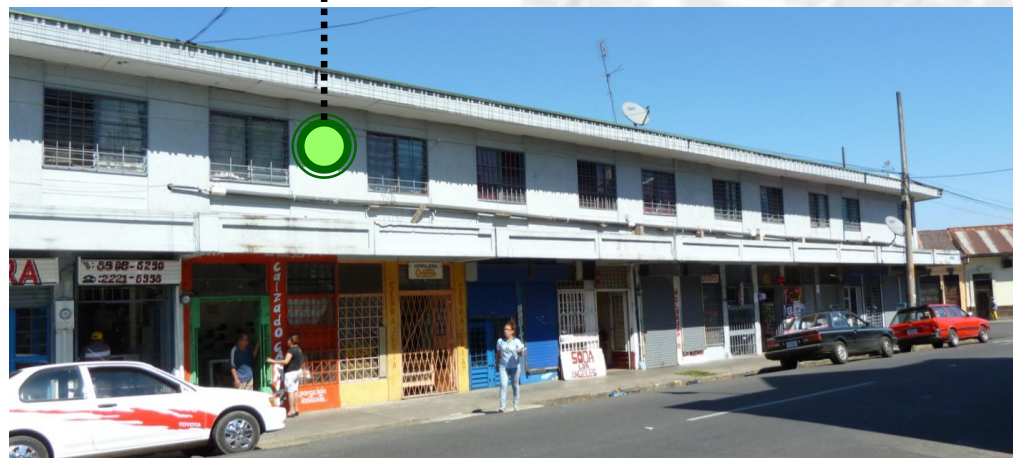
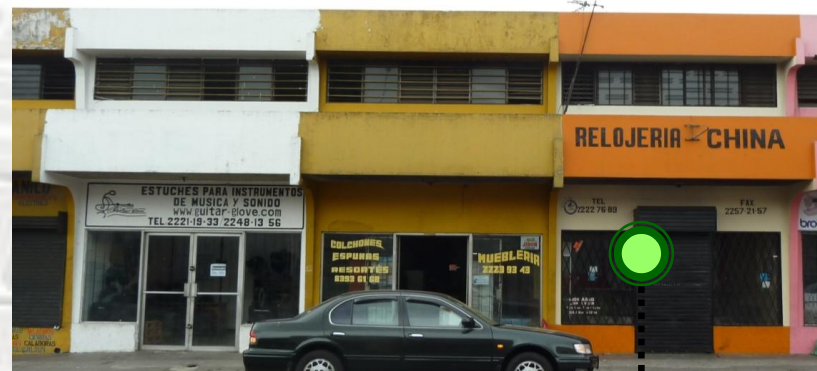
Edificio de uso mixto, interpretación lenguaje moderno.

Interpretación lenguaje moderno, carece de decoración añadida

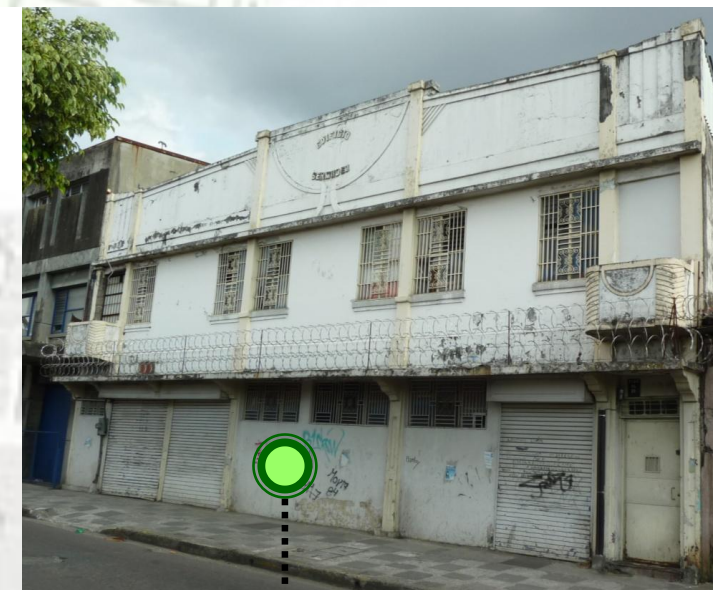
Edificio Bermúdez interpretación lenguaje ecléctico

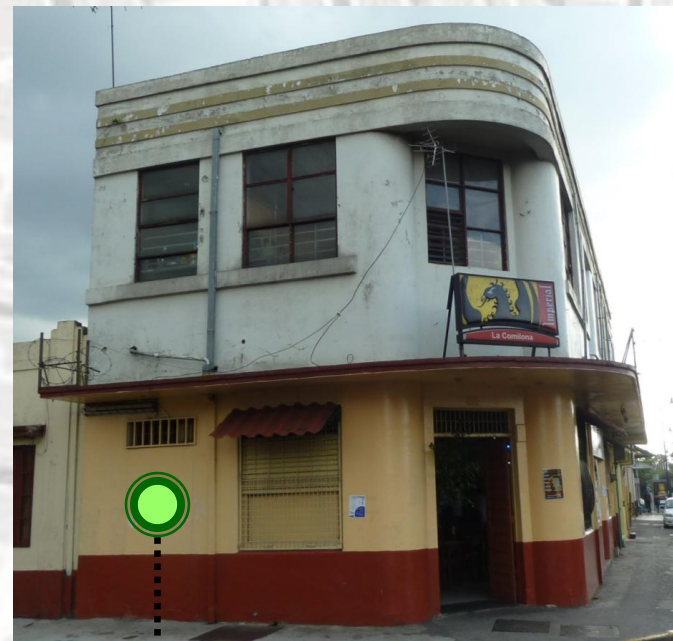
Interpretación estilo art decó, con uso de cornisamentos, esquinas ochavadas

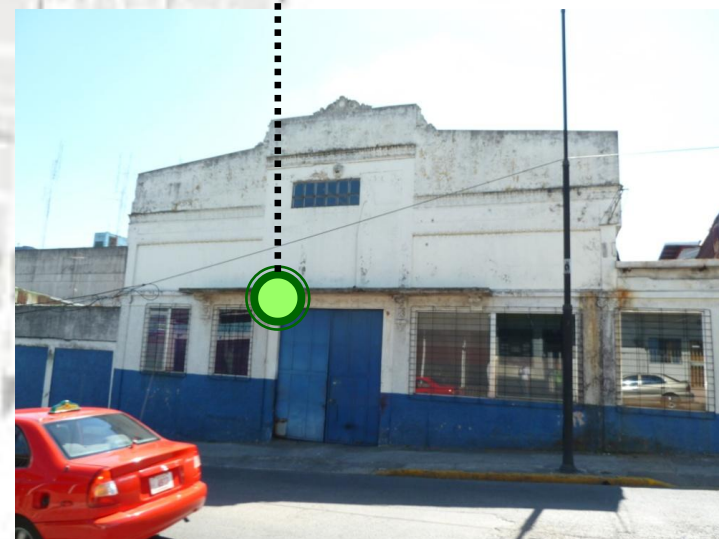
figura #83
fuente propia

Interpretación lenguaje art decó

Estilos arquitectónicos de las edificaciones comercial de principios y mediados del siglo XX
2.3.3 Estilos arquitectónicos

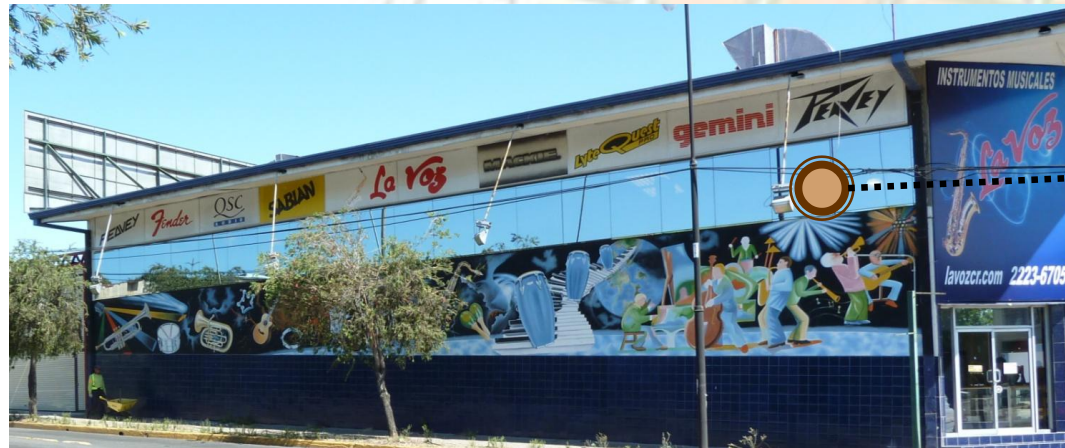
Sin estilo arquitectónico definido, la vocación puramente comercial con extenso uso de rotulación y cortinas de hierro ha dejado de lado las intenciones arquitectónicas

Sin estilo arquitectónico definido, el uso de ventanales, murales, rotulación y acabados cerámicos en paredes no brinda una intención arquitectónica clara

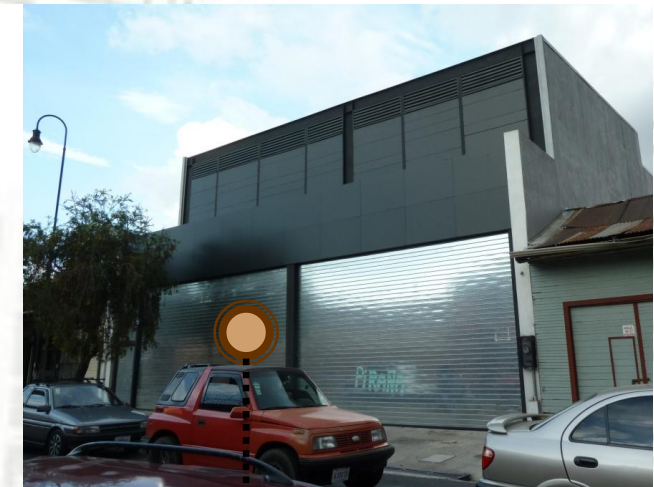
Interpretación lenguaje contemporáneo, dado por los grandes ventanales, el uso de concreto y las estructuras expuestas

Interpretación lenguaje contemporaneo dado por su unidad, simplicidad y equilibrio

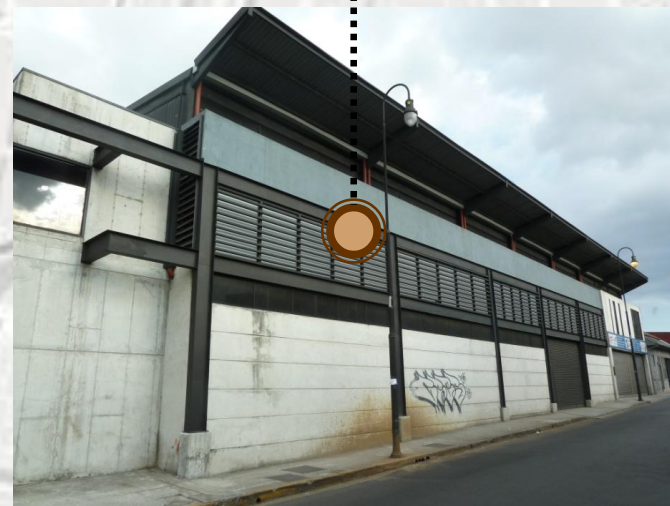
Interpretación estilo internacional con uso de paneles metálicos

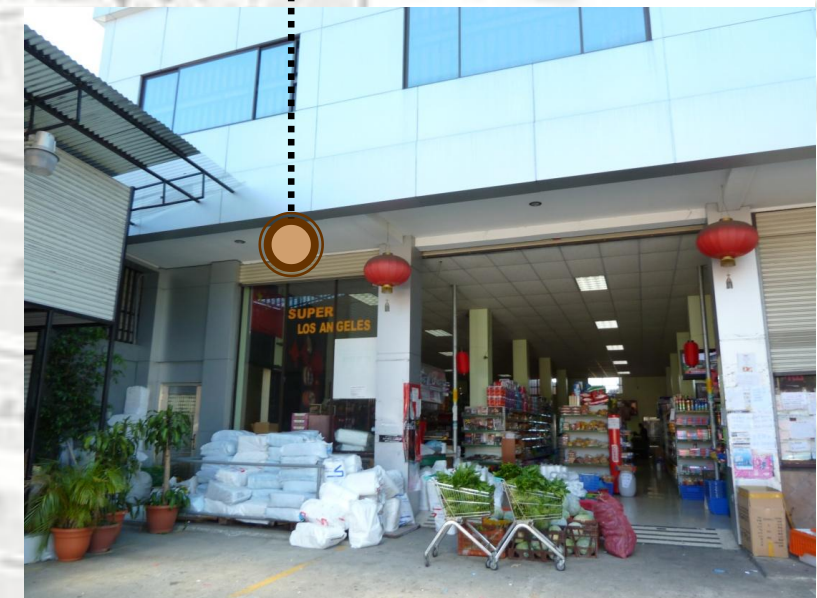
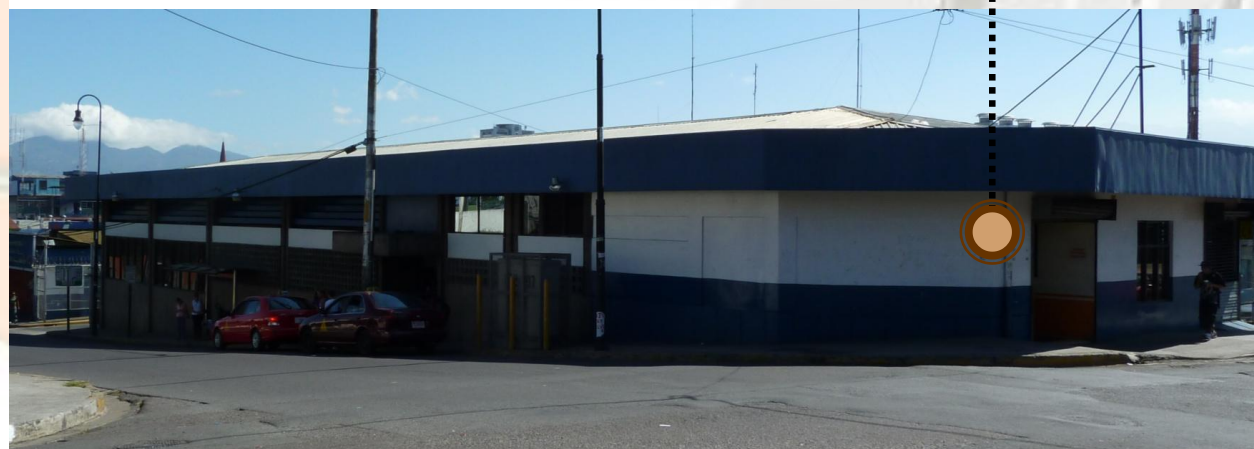
figura # 84
fuente propia

Estilos arquitectónicos de las edificaciones comerciales contemporáneas en los barrios
