### 2.3.4 Texturas

### 2.3.5 Resumen para el tejido urbano.

## 2.4 Situación existente

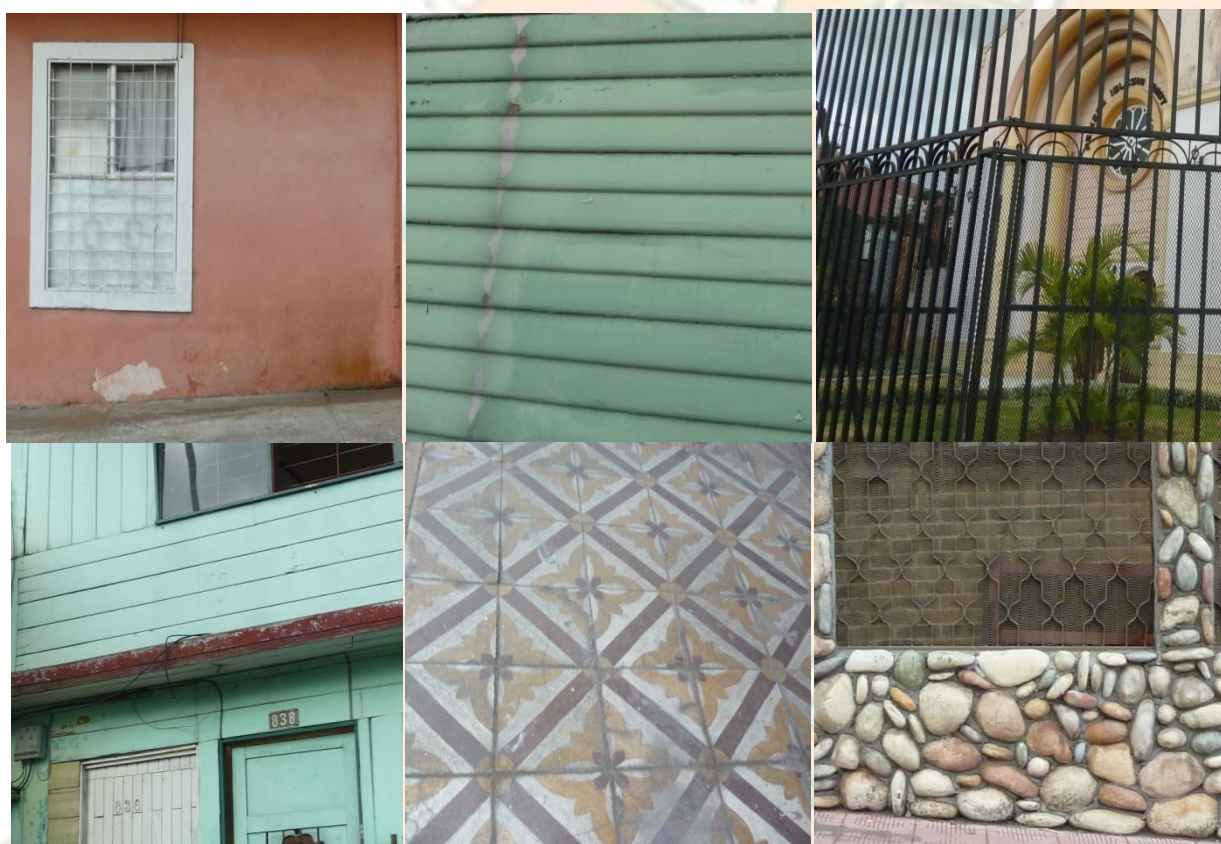
Figura #85. Tipos de texturas identificados en los barrios en estudio. Fuente: propia.

Las texturas están relacionadas con las propiedades de las partes externas de los objetos que son percibidas principalmente por el sentido del tacto, pero también por la vista. Por ello se identificaron las principales texturas en el área de estudio con el fin de poder implementar los patrones de uso en la propuesta arquitectónica (ver figura #85)

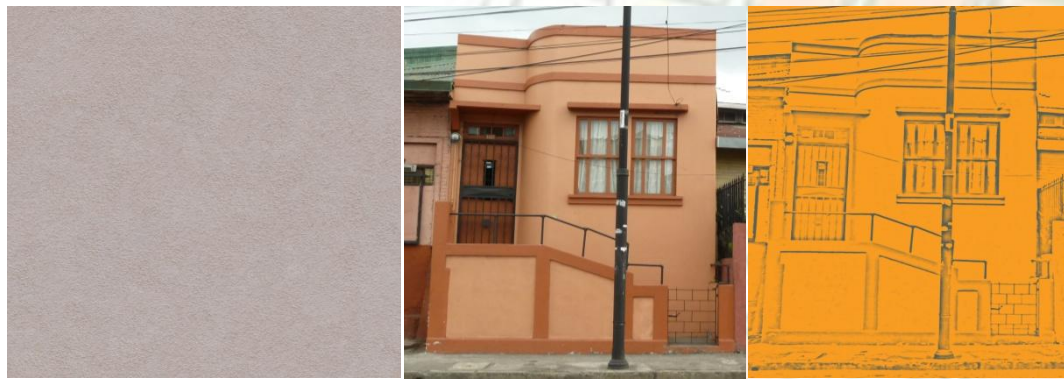
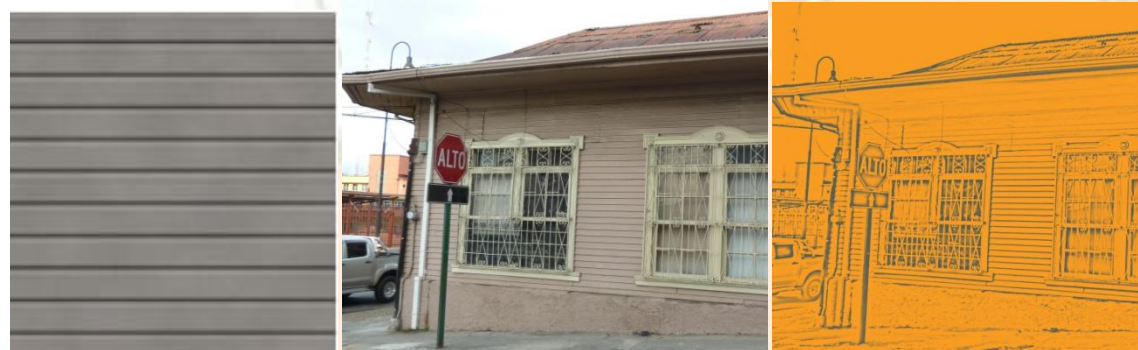
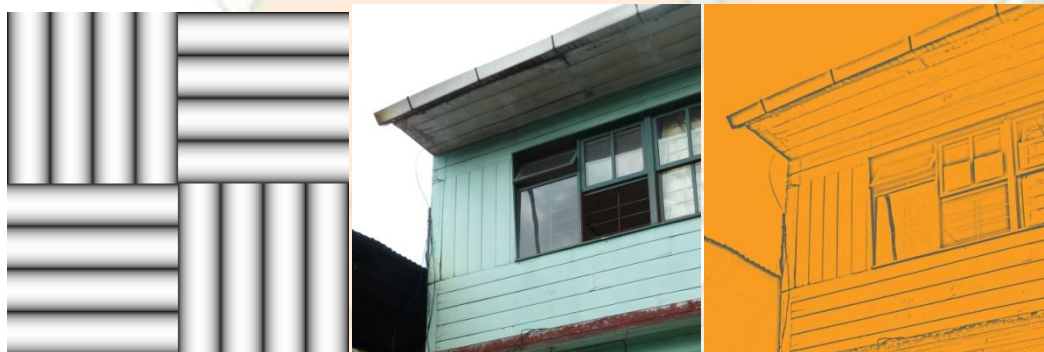
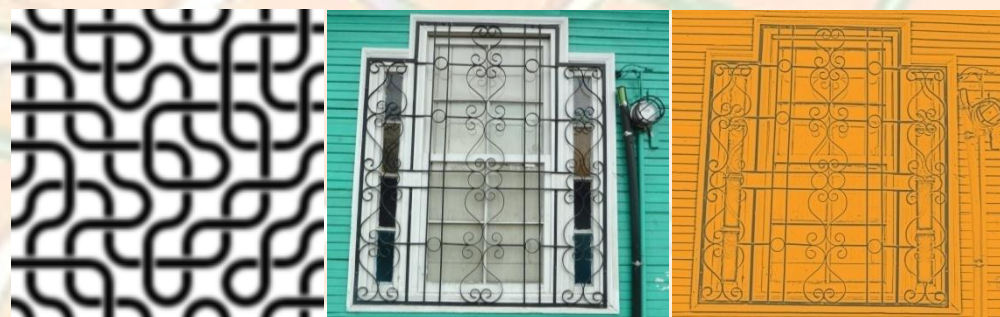
Se reconocieron cuatro tendencias de uso de texturas en toda el área de estudio, las cuales se mencionan a continuación y se muestran en la figura #86.

La primera correspondió a superficies que a la vista y al tacto parecían lisas, la cual estaba presente principalmente en edificaciones de concreto armado o reforzado, o de ladrillo con repello. Esta apariencia brinda a las superficies un aspecto más sobrio, simple, sin ruido visual, lo que permite que el conjunto de la composición del edificio se centre en otros detalles constructivos que resultan más complejos que este acabado.

El segundo tipo de textura estaba conformado por las superficies con líneas verticales u horizontales. Las edificaciones de madera presentaban principalmente este rayado, lo que provoca que las caras de las fachadas tengan un aspecto más detallado, con ritmo, con un sentido de orientación de las líneas lo que refuerza la horizontalidad o verticalidad del conjunto. Esta textura brinda un aspecto más hogareño y cálido ya que se relaciona perceptualmente con la madera y esta, la asociamos con la naturaleza, con el confort y el bienestar humano.

El tercer tipo está constituido por superficies con líneas verticales y horizontales en forma conjunta. De igual forma se asocia con la madera, pero se generan composiciones en las superficies y fachadas más complejas que llaman la atención de los transeúntes y se dejan de lado otros detalles para no cargar la composición, además que brindan más dinamismo y variedad a la fachada.

El cuarto tipo de texturas corresponden a líneas en las superficies con composiciones más complejas. Estas están presentes básicamente en detalles de las edificaciones como lo pueden ser un tallado en la madera de molduras y puertas, en diseño de rejas, en los pisos, en enchapes de paredes con piedra, ladrillo o algún otro. El propósito es generar mayor ruido visual y poder llamar la atención de un determinado punto focal para realzar la belleza del elemento.

Figura #86. Tipos de texturas, ejemplos aplicados y abstracción de su efecto en una fachada. Fuente: propia.

La figura #86 tiene como propósito mostrar estas categorías de texturas, con su abstracción y por lo tanto su efecto a la hora que apreciamos o percibimos una superficie lo que nos ayuda a discriminar ciertos detalles o realzar otros.

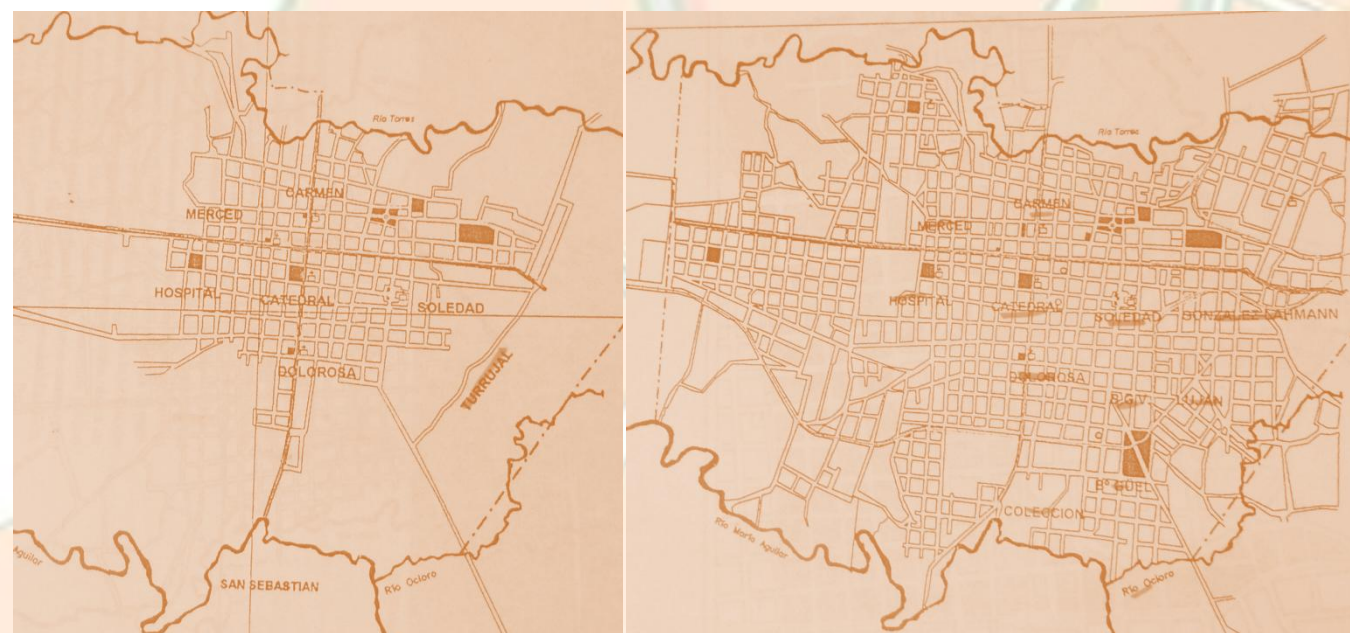
Figura #88. Comparación de mapas de la ciudad de San José en 1889 y 1941 respectivamente. Fuente: Álvarez Masis, 2000, p. 69 y 85

Al observar la figura #88, se muestra como la ciudad de San José tuvo un rápido crecimiento de manzanas en un periodo de 50 años. Se observa la expansión urbana en todos los sentidos, respecto a la Catedral y el Parque Central.

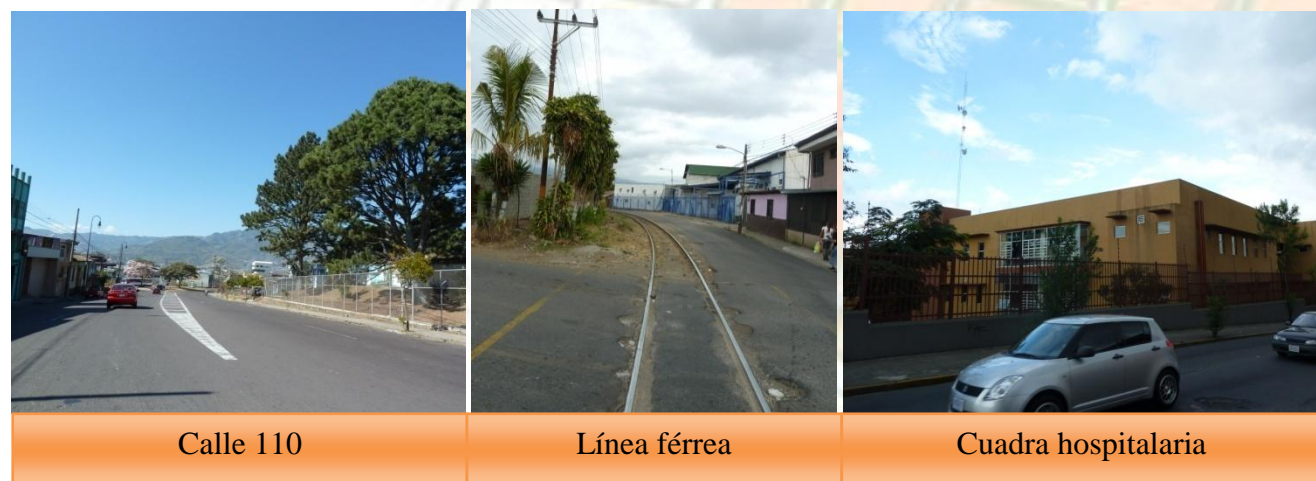
Figura #91. Algunos bordes físicos que definieron los límites del área de estudio. Fuente: propia.

Así, la división barrial del sector y ciertos elementos físicos que definen algunos bordes y sendas fueron los principales elementos para delimitar el área de estudio. La figura #91 muestra imágenes de algunos de estas sendas y bordes que generan una percepción de separación y de límite. Sin embargo también se tomó en cuenta el carácter residencial, mixto y de comercio presente en el sector para definir el área de análisis.

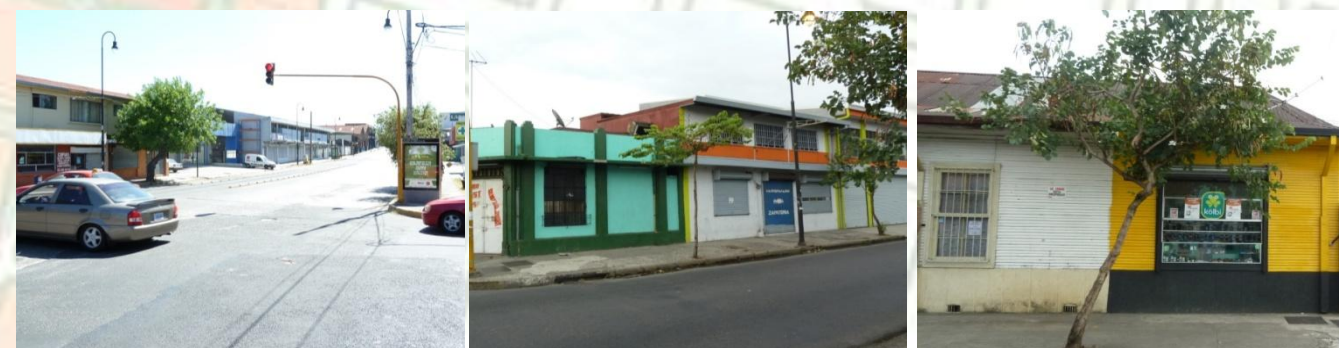
Figura #97. Arboles jóvenes plantados a lo largo de las principales sendas. Fuente: propia.

Al transitar por algunas de las sendas del sector fue posible evidenciar la presencia de arboles jóvenes que han sido plantados a lo largo de estas. Corresponden al proyecto de Floresta Urbana que ha sido impulsado por el Instituto de Arquitectura Tropical y la Municipalidad de San José, el cual se complementa con el proyecto de recuperación de aceras. En este se propone crear una red verde para lograr tener un bosque urbano que motive el desplazamiento a pie, sirva como recurso paisajístico y mejore la calidad de vida en los barrios. Sin embargo muchos de estos árboles fueron plantados en las aceras sin considerar alguna franja verde, es decir están inmersos en concreto, lo cual representa ciertas desventajas: primero el crecimiento del árbol se ve mermado ya que su tallo encuentra resistencia y segundo en un eventual ensanchamiento del tallo este podría provocar un resquebrajamiento de la acera (ver figura #97)

Algunas de las características de estos árboles son que cuentan con una copa pequeña, no son frondosos, por lo que no generan mucha sombra, la mayoría son de hoja perenne y tienen alturas entre los 3 y 8 metros. Aunque embellecen el paisaje urbano, algunos son bastante pequeños, ello indica que tomará algunos años más para poder evidenciar sus otros beneficios.

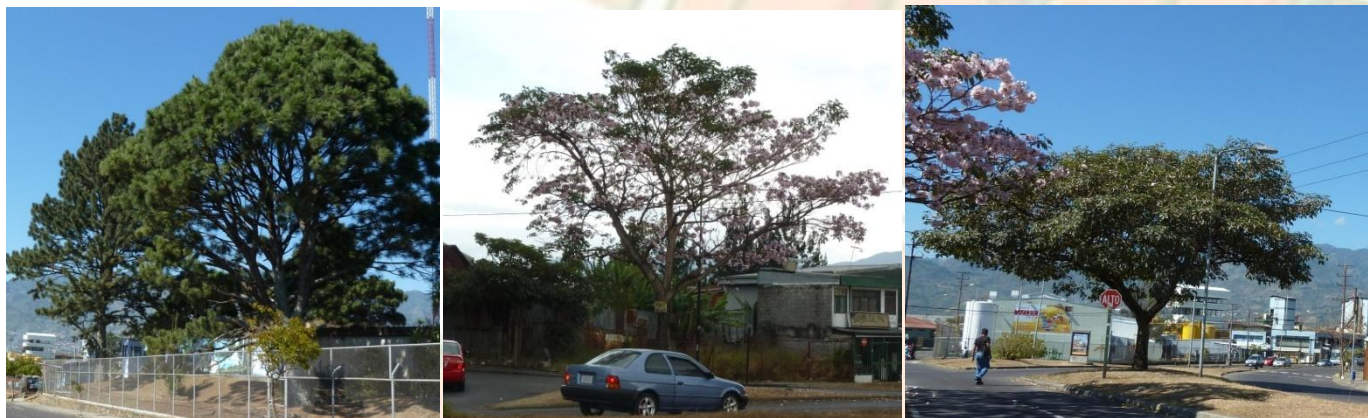
Figura #98. Árboles frondosos en ciertos sectores de los barrios en estudio. Fuente: propia.

Se encontraron otros árboles con mayor altura y copa más ancha, por lo que generan más sombra, y proporcionan gran belleza escénica. Aunque algunos pertenecían a las familias de las coníferas, su presencia engalana este sector urbano (ver figura #98)

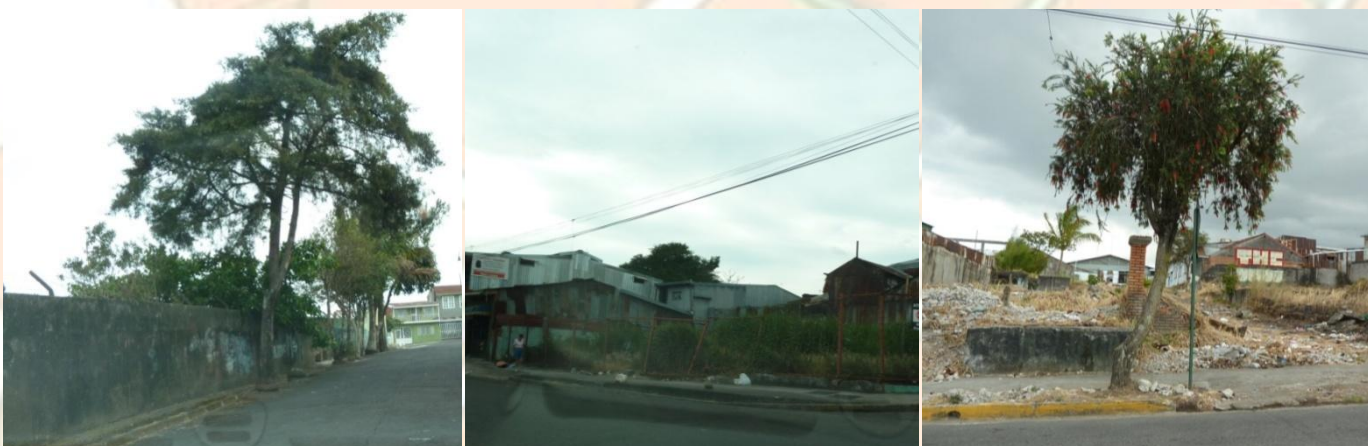
Figura #99. Uso inadecuado de la vegetación. Fuente: propia.

También se identificó un uso no adecuado de la vegetación. Como muestra la figura #99, los arboles se encuentran confinados a un borde, sin un sentido paisajístico y el espacio adecuado para su disfrute, su crecimiento saludable y entorpeciendo el paso peatonal y vehicular. La vegetación en lotes baldíos y abandonados, no presenta un adecuado mantenimiento, lo que genera espacios propicios para el vertedero de basura y escondite de drogadictos y callejeros, lo que incrementa los riesgos de asalto, violación o cualquier otro acto delictivo.

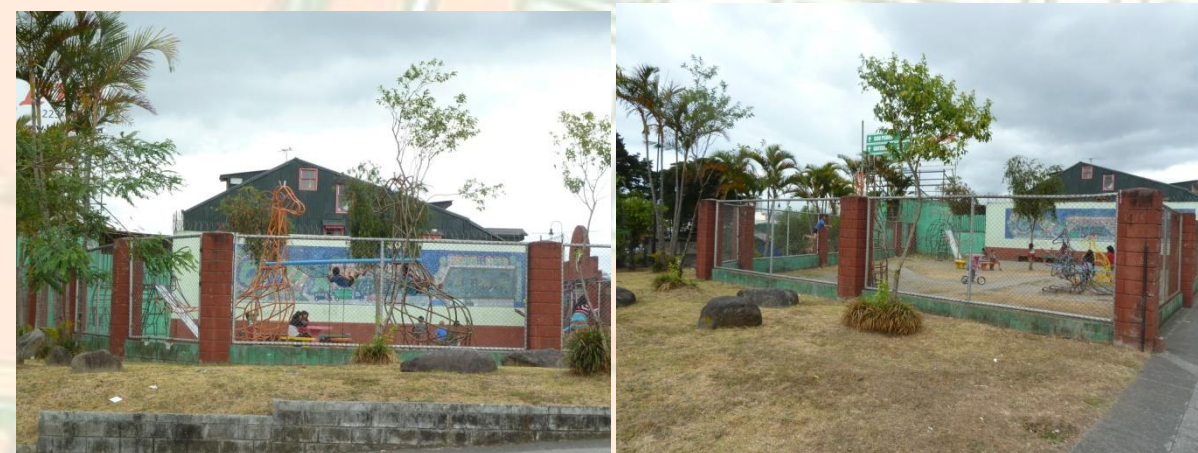
Figura #100. Escaza vegetación en el área de juegos Bolívar. Fuente: propia.

Otro elemento a resaltar es la falta de espacios verdes tipo parques en los barrios en estudio. Únicamente se cuenta con el área de juegos Bolívar, la cual, como muestra la figura #100, cuenta con una vegetación de escasas plantas, árboles poco frondosos y algunas palmeras. S el espacio para niños y niñas del sector que encuentran sus deleites en el tobogán, los columpios y el sube y baja

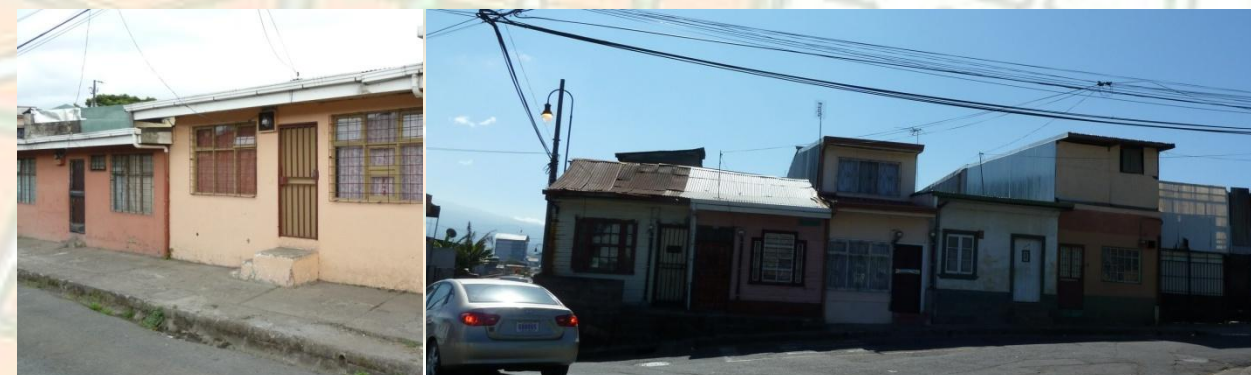
Figura #101. Ausencia de vegetación en algunas cuadras del sector. Fuente: propia.

Se identificó una ausencia total de vegetación en ciertas cuadras de estos barrios. La línea de construcción llega en muchos casos a todos los bordes de los linderos, lo que da como resultado un porcentaje de cobertura de 100% de estas edificaciones. Ello implica que muchas residencias no cuentan con antejardín, patio posterior, ni franjas verdes en los costados (ver figura #101). Ello disminuye el atractivo paisajístico del sector y los beneficios que plantas y árboles conceden a la salud y bienestar de las personas.

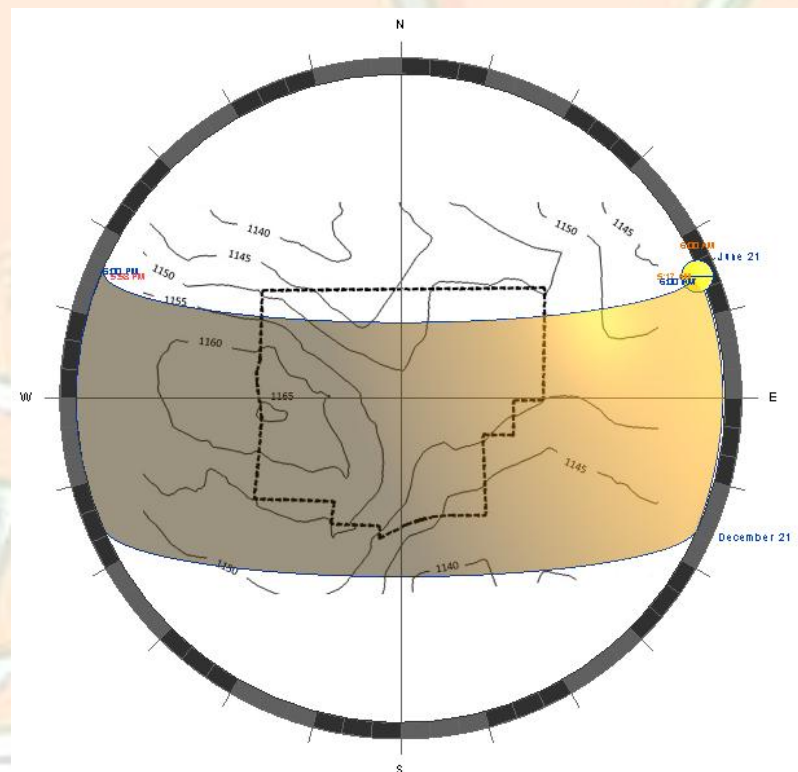
Figura #104. Rango del recorrido solar para el área de estudio entre el 21 junio y el 21 de diciembre. Fuente: Revit Architecture 2012, Autodesk.

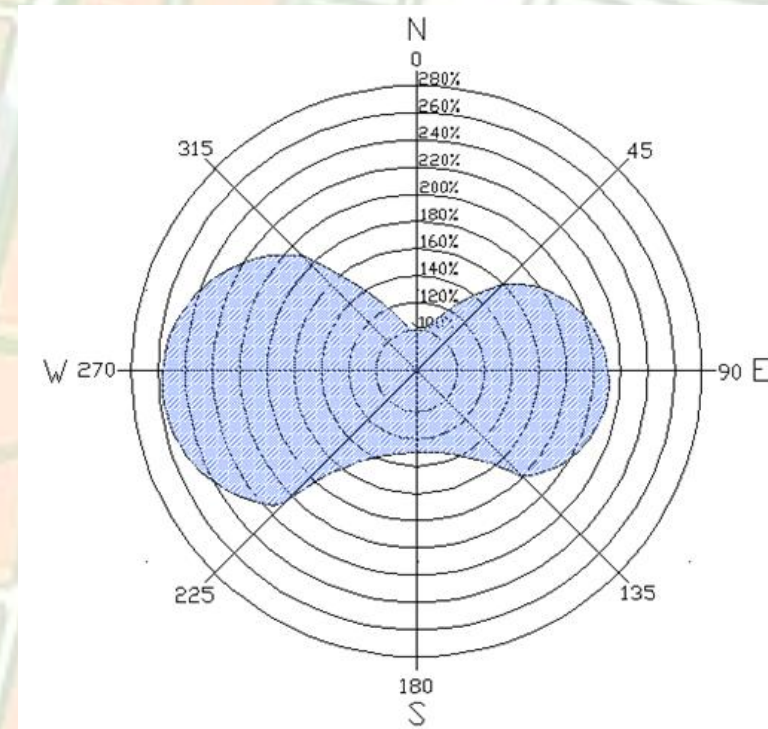
Figura #105. Magnitud relativa de las ganancias de calor solar para diferentes orientaciones. Fuente: desconocida.

algunas protegidas con aleros y otras que empleaban algún mecanismo de protección contra la incidencia directa de la luz del sol, como cortinas o parasoles. Sin embargo también se detectaron edificaciones con fachadas principales al este y oeste sin mecanismos de protección contra los rayos directos del sol para horas donde los ángulos solares son más bajos y penetran directamente en los espacios internos, lo que genera un aumento de su temperatura y la pérdida del confort térmico. Como se observa en la figura #105, la ganancia de calor en las zonas al este y oeste es mayor, debido a la radiación solar directa.

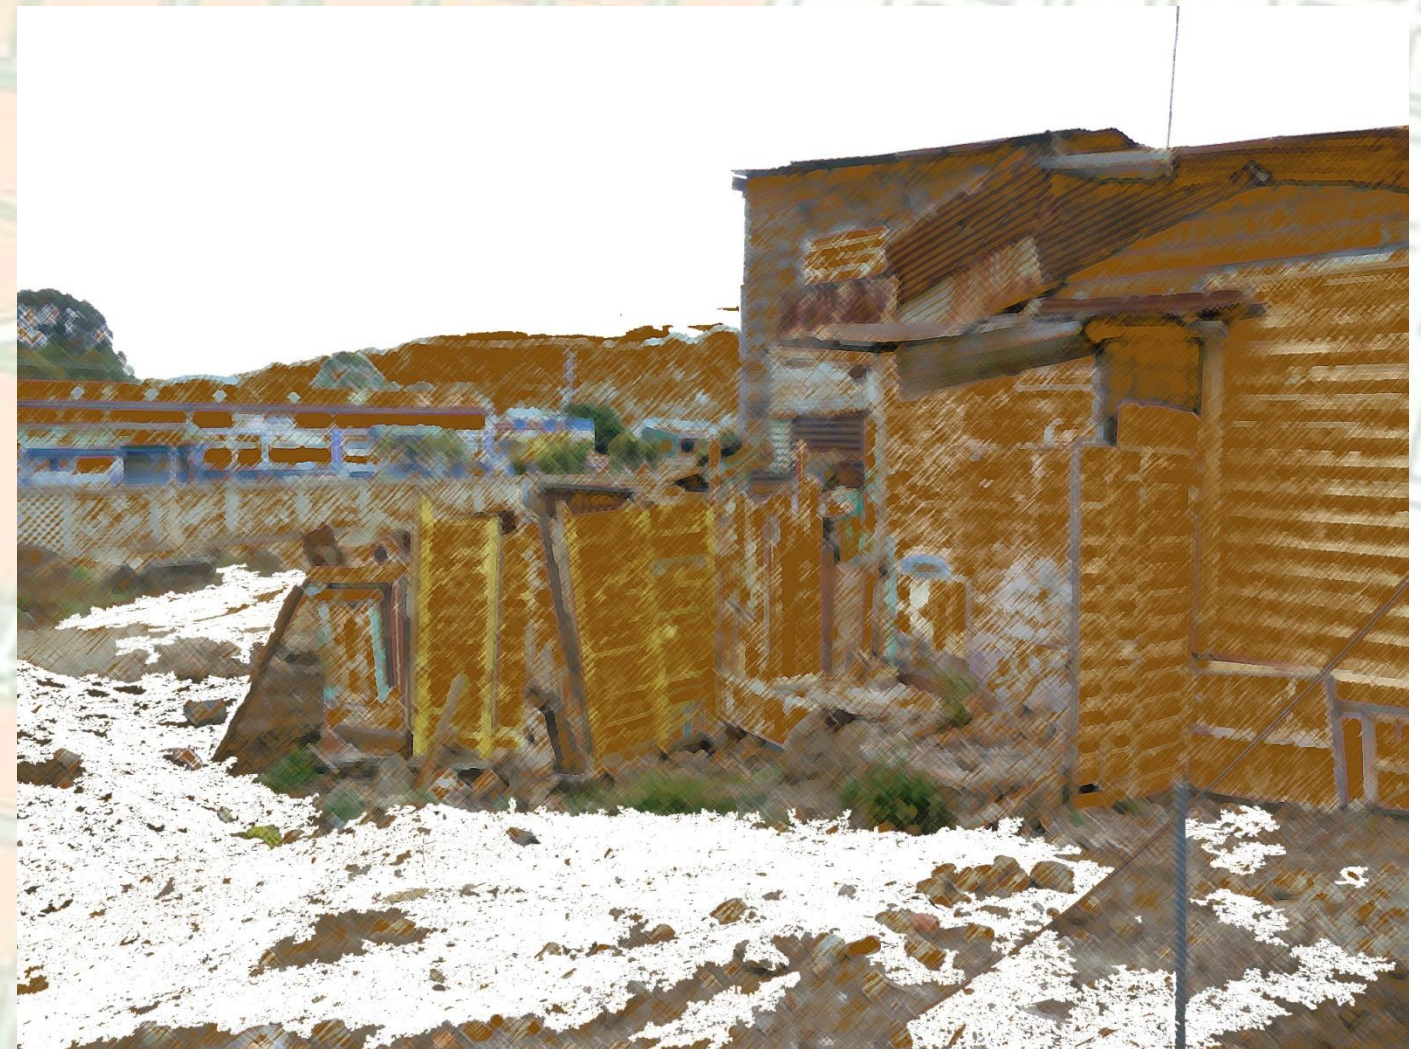
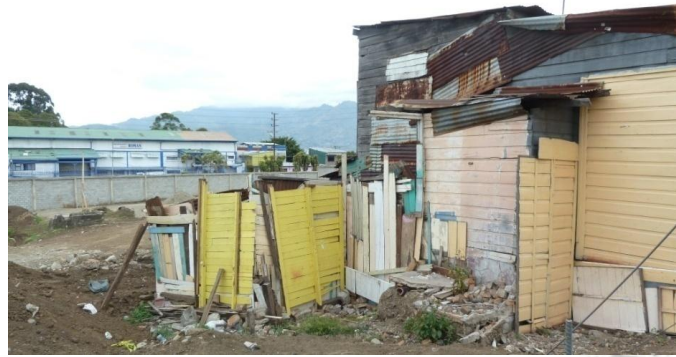
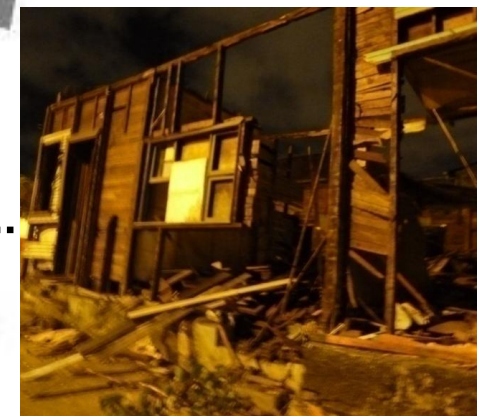
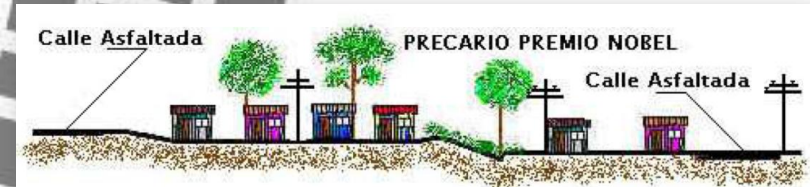
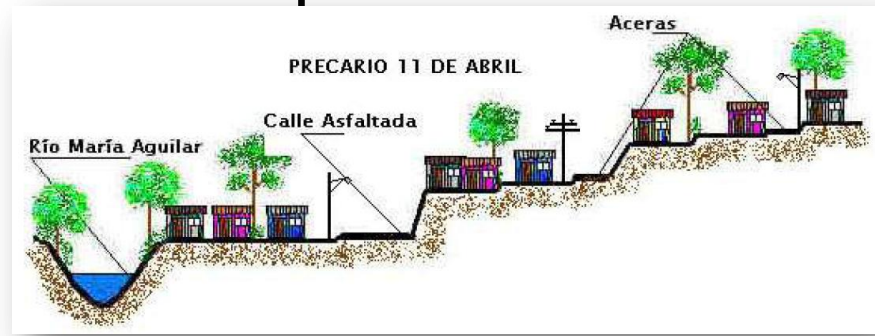
**figura #107**  
 fuente propia

A pesar de las condiciones de pobreza de algunas familias del sector, no se identificaron precarios dentro del área de estudio. Sin embargo hay dos núcleos de asentamientos informales importantes cercanos, según el Ministerio de Vivienda y Asentamientos Humanos (de ahora en adelante MIVAH). El precario 11 de abril o El Pochote, se localiza en Barrio Cuba y cuenta con 1500 habitantes o 300 familias. Premio Nobel de la Paz es el nombre del otro precario que se ubica en barrio Cristo Rey y está formado por 85 habitantes o 13 familias. En la figura #107 se muestra la ubicación de estos asentamientos con respecto al área de estudio.

**Otros asentamientos en malas condiciones**  
 Estas viviendas no presentan las condiciones de habitabilidad adecuadas

**Precario 11 de abril – El Pochote.**  
 Fue fundado en 1975, el origen de los precaristas es de la zona. Se localiza en Barrio Cuba a 900m de la Clínica Moreno Cañas. El terreno es parte de las familias y de la urbanizadora Prados del Sur S.A.  
 Fuente: MIVAH

**Precario Premio Nobel de la Paz.**  
 Se consolidó en 1986 por familias de Cristo Rey. Se localiza en la localidad con ese mismo nombre. El propietario del terreno es el INVU, y el precario no presenta posibilidades de crecimiento. Fuente: MIVAH

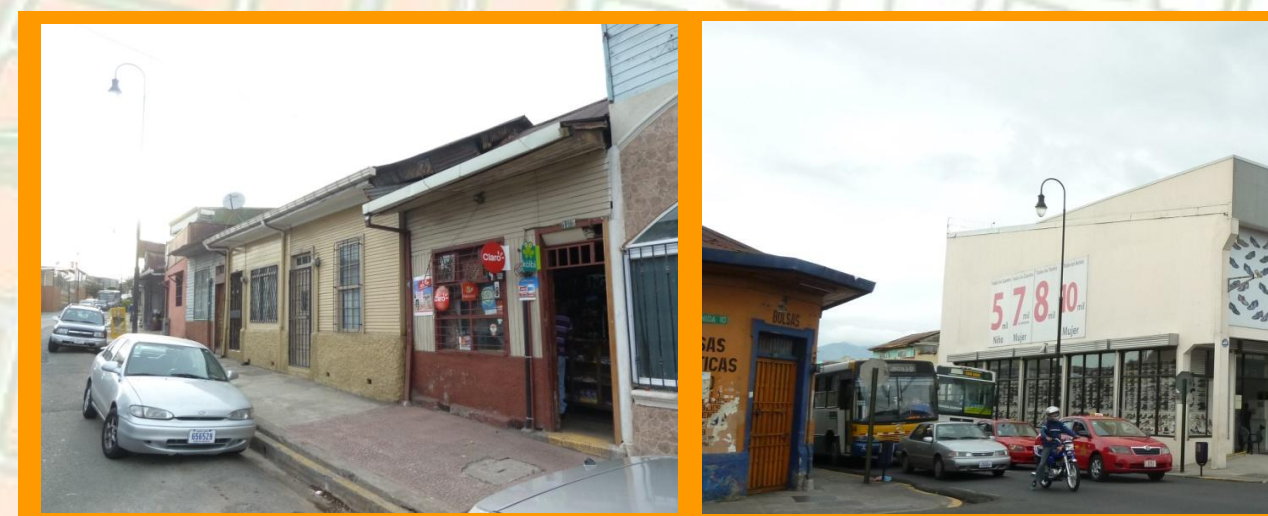
Figura #109. Contraste de comercios nuevos con los propios de los barrios en estudio. Fuente: propia.

Este desarrollo en los barrios se debe a los nuevos comercios y servicios como lo son las tiendas por departamentos, los almacenes, las oficinas, los supermercados, entre otros. La pulpería de barrio y el pequeño taller ubicado en alguna vieja residencia están quedando rezagados frente a la moderna dinámica de movilización del capital. La figura #109 muestra esta realidad que está modificando el medio urbano en la zona de estudio, donde edificaciones contemporáneas sobresalen ante las de una época anterior, pero sin considerar una adecuada integración formal y volumétrica.

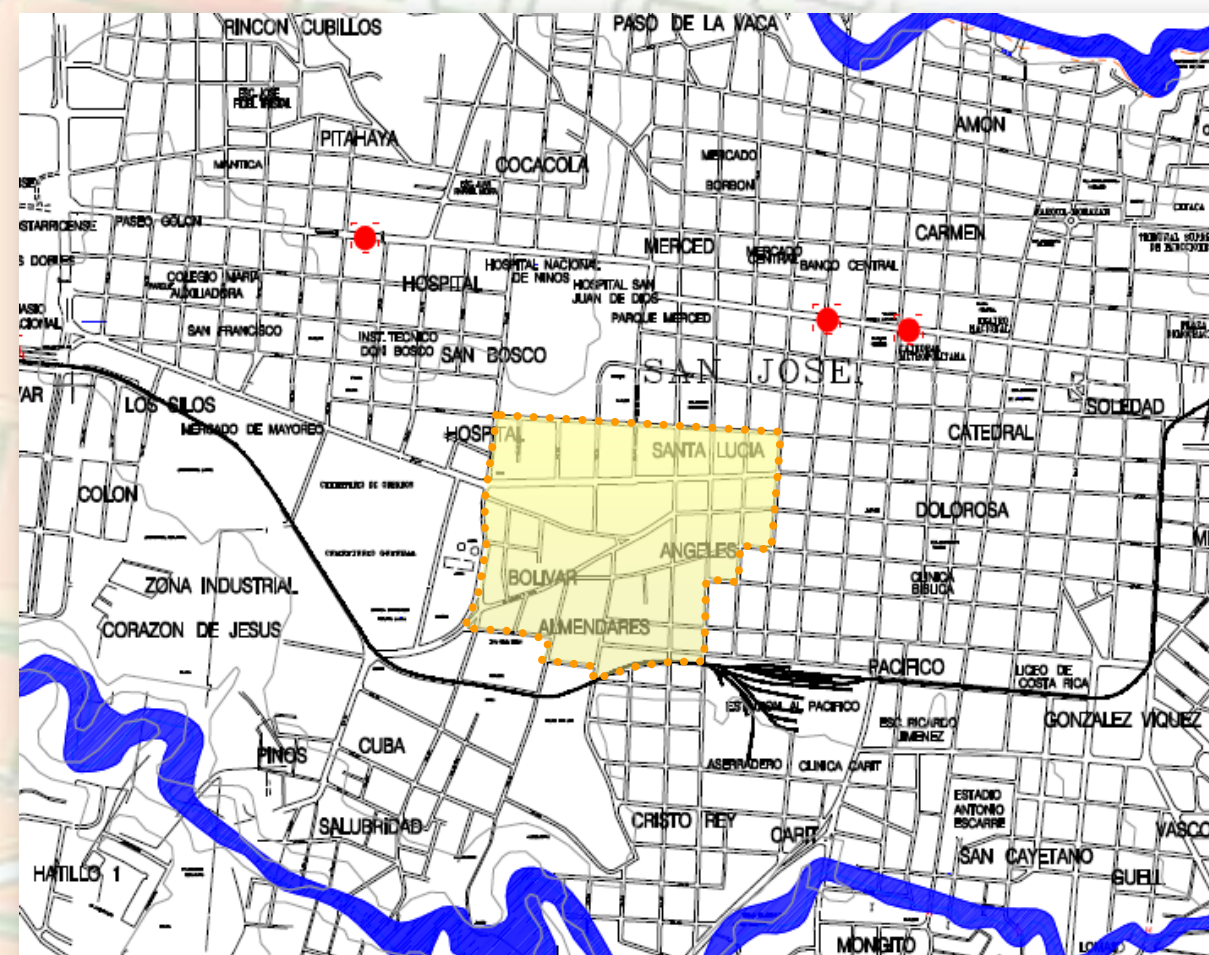
Figura #112. Mapa de amenazas naturales del cantón central de San José.

En la figura #112, se muestran los principales riesgos detectados según la CNE que están cercanos al área de estudio.

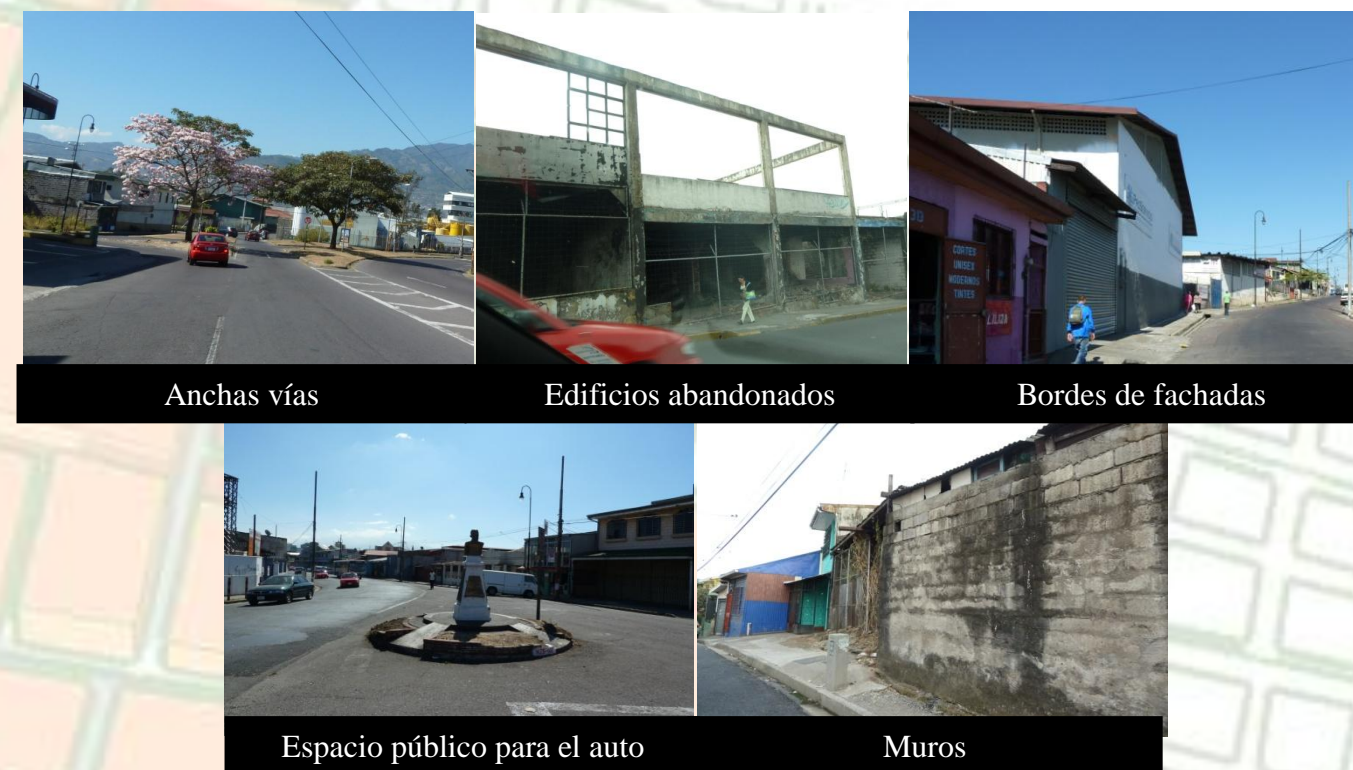
Figura #113. Inhibidores del contacto urbano. Fuente: propia.

Se identificaron algunos elementos que inhiben el contacto urbano (ver figura #113). Las anchas vías en las principales sendas, que funcionan como paso a otras áreas urbanas, generan barreras o bordes entre sectores del área de estudio, además que no cuentan con los espacios para el encuentro y la socialización debido a que se orientan a satisfacer únicamente las necesidades de movilización. Otros sectores generan una sensación de inseguridad y degradación, por ejemplo, aquellas con edificaciones abandonadas refuerzan ese sentimiento, ya que sirven como refugio para indigentes, drogadictos y delincuentes. Además refuerzan la imagen negativa de pobreza y marginación con que se cataloga a estos barrios.
