# Elaboración e implementación de un manual de control de calidad en obras viales municipales para el cantón de Cartago.

Elaboración e implementación de un manual de control de calidad en obras viales  
municipales para el cantón de Cartago.

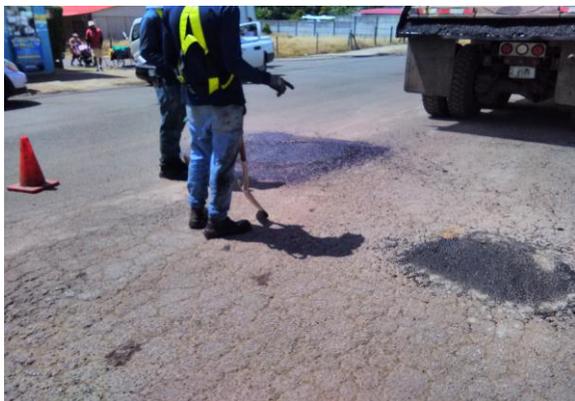
Figura 33. Actividad de bacheo superficial o menor.

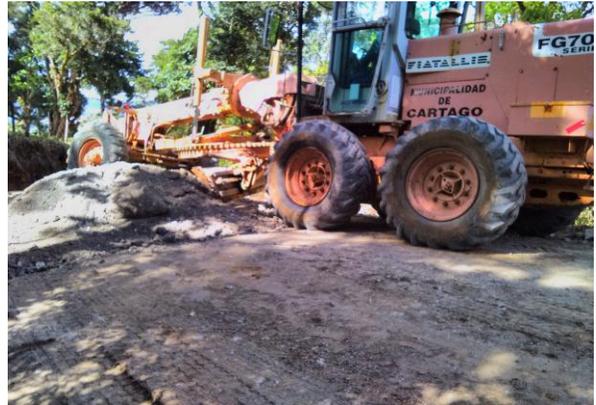
Figura 34. Distribución de Clinker como superficie de ruedo.

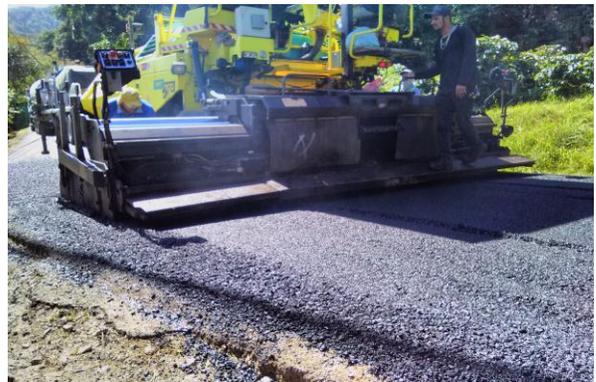
Figura 35. Colocación de sobre-capa asfáltica.

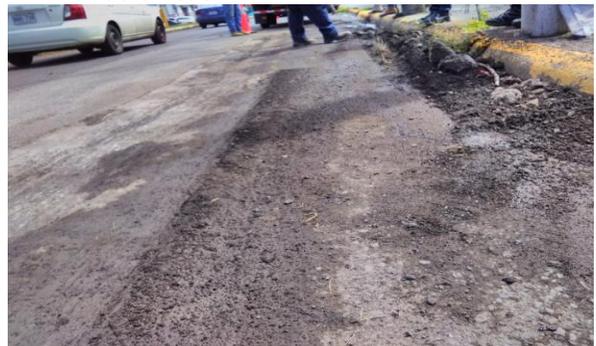
Figura 36. Tramo de carpeta asfáltica perfilado

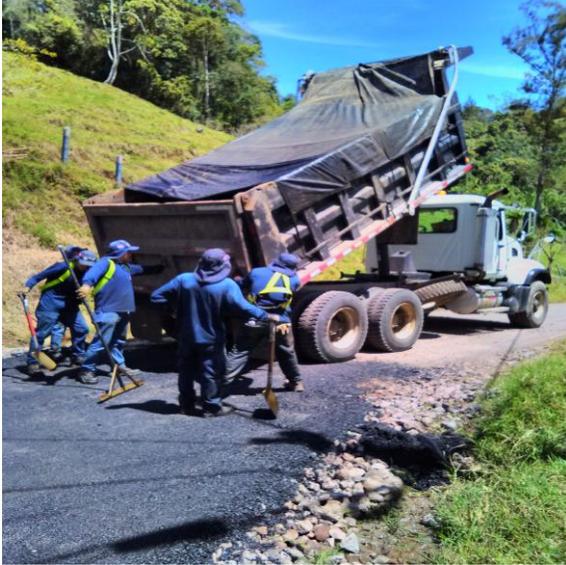
Por otra parte, no es recomendable que la mezcla asfáltica permanezca durante un período largo almacenado en las vagonetas, ya que conforme transcurre el tiempo el material que se encuentra en la superficie empieza a perder temperatura y el material que está en el centro al estar más concentrado empezará a ceder temperatura a estas secciones, por lo tanto al momento de descargar el material se pueden generar grumos que de igual manera afectan la trabajabilidad y el proceso de compactación de la mezcla asfáltica.

Durante la descarga del material es importante realizar la medición de la temperatura en al menos tres puntos diferentes con el fin de tener una muestra representativa de la temperatura en la que se encuentra la mezcla y poder así compararla con los rangos de temperatura permisibles.

Figura 47. Mezcla asfáltica cubierta con lona.

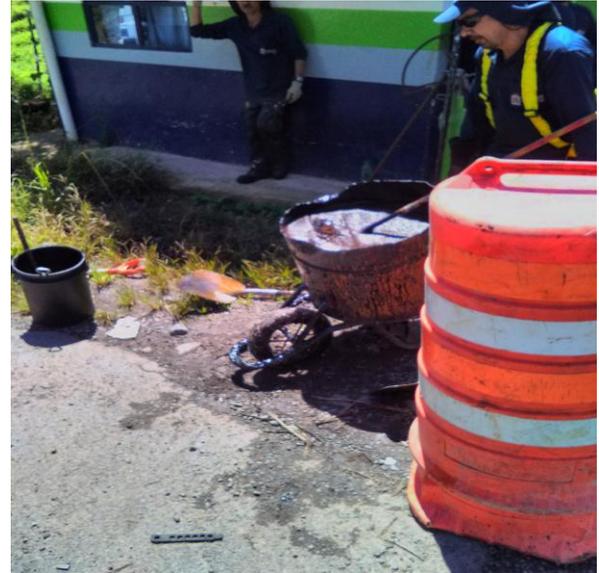
Al tratarse de un bacheo superficial es pertinente realizar un corte perimetral que exceda en al menos 30 cm el área afectada como también se aplicaría en un bacheo formal, sin embargo, se realizó una conformación de la superficie que contenía un material granular, es importante mencionar que la metodología establece que debe de realizarse una excavación del área afectada, sin embargo, el camino intervenido no contaba con un paquete estructural de base y sub base por debajo de la carpeta asfáltica, por tal motivo se procedió a conformar la zona ya que al excavar se colocaría la mezcla sobre el terreno natural. Durante el proceso de imprimación de la superficie se realizó un riego de liga, sin embargo, se colocó a temperatura ambiente de forma manual ya que la tanqueta con aspersores se encontraba averiada y no fue posible imprimir el área de forma homogénea. La rehabilitación aplicada en la ruta 30103300 correspondió a un bacheo superficial o menor, lo cual considero adecuado debido a que la superficie no contaba con material de base o sub base en las capas inferiores para realizar un bacheo formal que amerita la sustitución o reposición de material de las capas base, por otra parte una sobre-capa no era recomendable ya que la sección dañada lo que contenía como superficie de ruedo correspondía a material de lastre. El peso de la decisión en la realización de un bacheo superficial también estaba basado en las proyecciones de los trabajos futuros del

municipio, ya que esta ruta está dentro de los planes de ser intervenida de manera formal.

Figura 48. Riego de imprimación

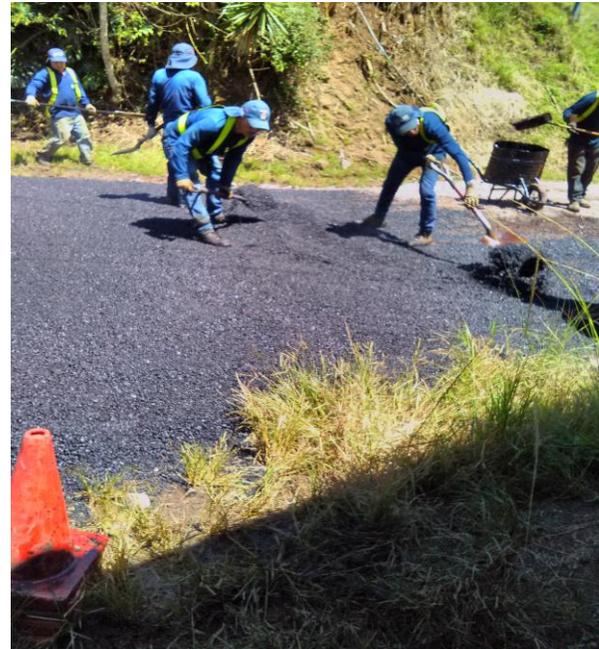
La colocación de la mezcla se realizó de manera manual mediante el uso de palas y rastrillos, distribuyendo el material del centro hacia los bordes hasta cubrir el área dañada.

Figura 49. Colocación de mezcla asfáltica.

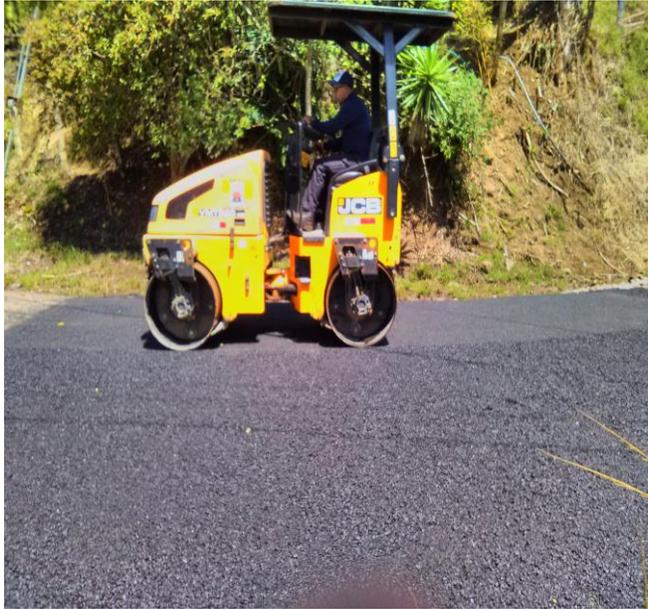
El proceso de compactación se realizó inmediatamente después de distribuida la mezcla mediante un rodillo vibratorio, con un patrón de compactación que iba de los bordes hacia el centro del bache, lo cual corresponde al patrón correcto de compactación, generando una densificación del material hacia el centro de la carpeta asfáltica.

Figura 50. Proceso de compactación.

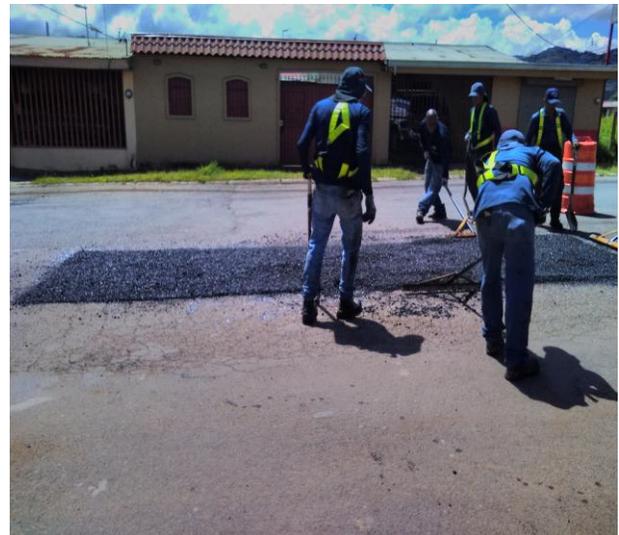
Inmediatamente, después de la imprimación de los baches se procedió a colocar la mezcla asfáltica de manera manual mediante el uso de palas y rastrillos ex tendedores cubriendo en su totalidad los baches existentes colocando un volumen mayor al requerido con el fin de conformar una superficie homogénea y acorde a la carpeta existente luego del proceso de compactación.

Figura 53. Colocación y uniformidad de la mezcla.

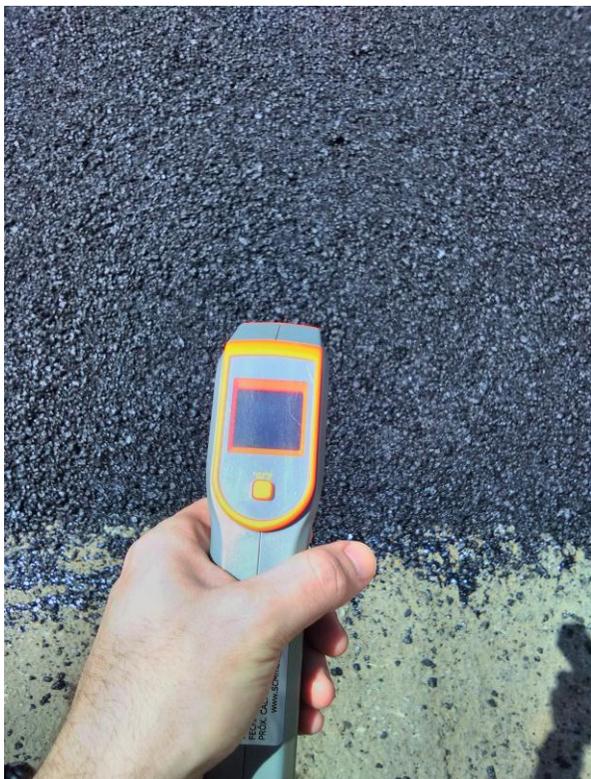
La tabla 1 muestra los rangos de temperatura que presentó la mezcla, donde dichos rangos están por encima de los 100°C tal y como lo establece la metodología para la actividad de bacheo, por lo cual cumple en este aspecto, la temperatura se tomó mediante el uso de un termómetro infrarrojo digital.

Figura 54. Control de temperatura mediante termómetro infrarrojo digital.

Para la inspección se emplearon las boletas de despacho y recepción de mezcla teniendo como puntos importantes que la mezcla salió de boca de planta a las 4:02 am con una temperatura de 155°C con una distancia de acarreo de la planta a la zona de colocación de 13km iniciando la colocación a las 8:00am con rangos de temperatura de entre 104°C y 110°C.

Antes de la colocación se deben de realizar chequeos de temperatura ya que es un parámetro de aceptación o rechazo de la mezcla, la temperatura debe de ser mayor a los 100 °C ya que a temperaturas inferiores la mezcla se llega a rigidizar y el proceso de compactación y colocación se dificulta aumentando la posibilidad de generar espacios vacíos que den como resultado un daño por fatiga.

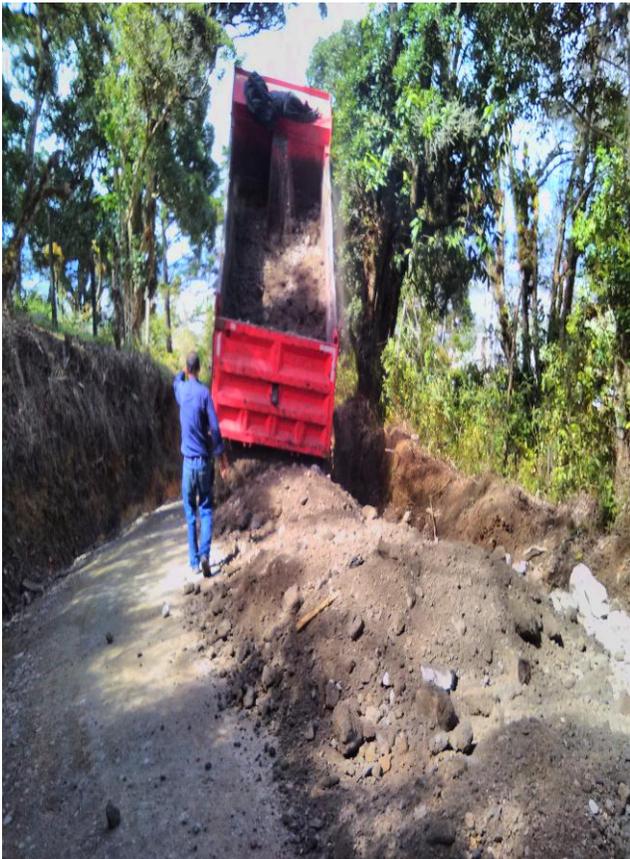
Posteriormente, a la realización de la preparación de la superficie se descargó el material a colocar formando apilamientos en línea para una mejor distribución del Clinker mediante el uso de una moto niveladora donde se distribuyó el material de Clinker, sin embargo, el material presentaba grandes bloques que superaban los 7cm de tamaño máximo nominal recomendado, inmediatamente, después de colocar el Clinker se compactó el material mediante un rodillo vibratorio con un patrón de pasadas del borde hacia el centro del camino.

Figura 58. Descarga del material en apilamientos

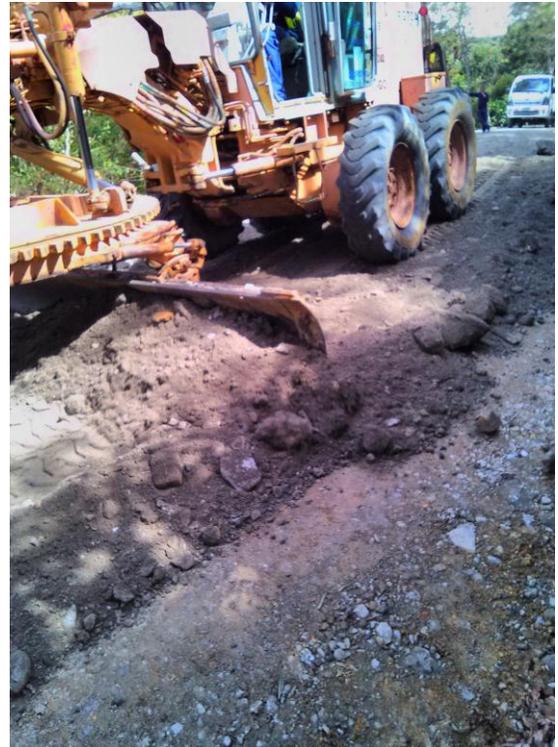
Figura 59. Distribución del material

Al momento de conformar el área no se incorporó agua para proporcionar la humedad a la superficie y, durante el proceso de colocación del nuevo material no se incorporó agua, incorporar la humedad de compactación requerida para realizar una compactación al 100% de densidad.

Inicialmente, se debe de realizar una conformación de la superficie con el fin de generar una sección uniforme con su respectivo bombeo entre 3% a 5% generando de esta manera la conducción de las aguas hacia los sistemas de drenaje. En los caminos lastrados es de vital importancia realizar una conformación de las cunetas en su sección original ya que su mal estado genera que el agua que se acumule, generando un deterioro acelerado de la estructura de pavimento.

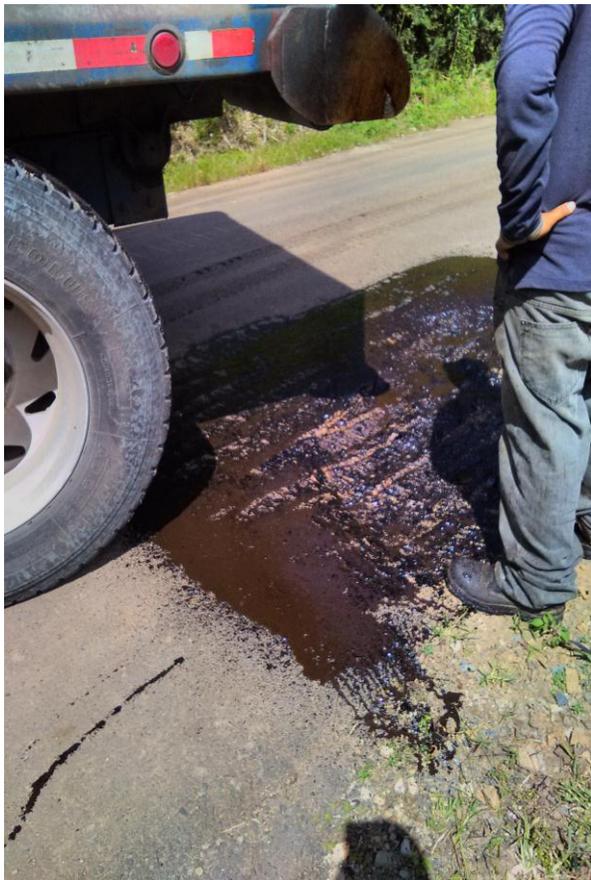
Para la colocación de la sobre-capa no se realizó una limpieza, ya sea mecánica o manual de la superficie, para eliminar las impurezas y el material fino que impidiera la adherencia de la nueva mezcla asfáltica con la superficie existente. Inicialmente, se realizó una reparación de los huecos que presentaba la superficie para lo cual se colocó un riego de imprimación en cada uno de los baches, la cual se encontraba a una temperatura de 49 °C cubriendo el área afectada pero no de manera uniforme, posteriormente, se distribuyó la mezcla asfáltica de manera manual mediante el uso de rastrillos y palas cuadrando el bache y realizando un proceso de compactación mediante el uso de un rodillo vibratorio.

Figura 64. Imprimación del bache.

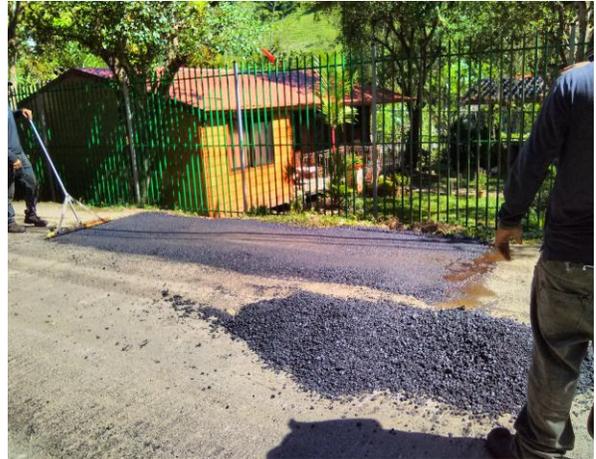
Figura 65. Reparación de baches, antes de colocar la sobre-capa.

Para la colocación de una sobre capa inicialmente, se deben de realizar las reparaciones de baches, colocando nueva mezcla asfáltica sobre material densificado y a la vez realizar un sellado de las grietas existentes ya que el no hacerlo podría implicar generar deformaciones y posiblemente un reflejo de las

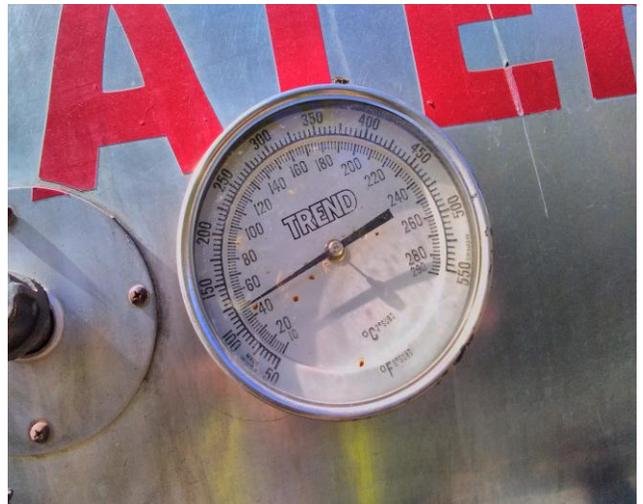
Posterior a la reparación de los daños que presentaba la vía se realizó el proceso de colocación de una sobre-capa donde inicialmente, se realizó un riego de imprimación cubriendo la totalidad de la vía, donde dicho riego de liga se colocó a una temperatura de 49°C mediante el uso de un camión cisterna con aspersores, posteriormente, se colocó la nueva capa de mezcla asfáltica, sin embargo, la totalidad de la emulsión que cubría el área a tratar no había realizado el rompimiento completo, el cual corresponde al momento justo en donde se coloca la mezcla asfáltica para dar una correcta adherencia entre la carpeta existente y el nuevo material.

Figura 66. Control de temperatura de la emulsión

grietas en la nueva sobre capa, por otra parte, al tener una zona fatigada (cuero de lagarto) no es recomendable realizar un sellado de fisuras ya que es una zona de falla que presenta el pavimento, por lo tanto, en dichos tramos es recomendable realizar en la medida de lo posible un perfilado parcial o total de acuerdo a lo que determine el responsable a cargo del proyecto para posteriormente, colocar la nueva capa asfáltica. Es importante realizar una limpieza de la superficie mediante el uso de una barredora mecánica a lo largo y ancho de la vía mientras que en los baches es recomendable afinar dicha limpieza de manera manual mediante un escobón con el fin de generar una superficie limpia que garantice una correcta adherencia entre la superficie existente y la nueva sobre capa, donde dicha adherencia la proporciona el riego de liga que debe de encontrarse en un rango de temperatura de entre 60°C y 80°C.

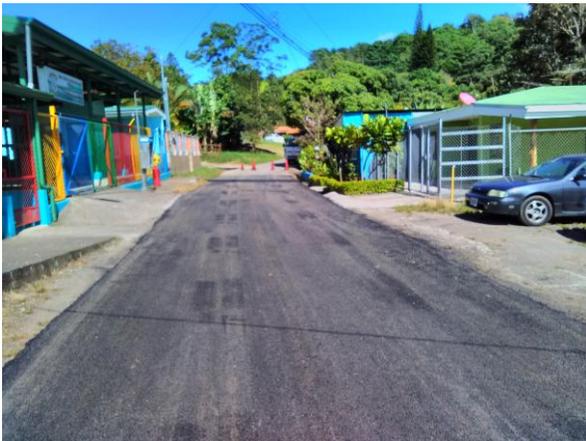
La colocación de la nueva sobre-capa se realizó mediante el uso de un finisher el cual estaba regulado para colocar una capa de 3cm de espesor, donde dicha mezcla asfáltica contaba con una temperatura de colocación de 137°C la cual se tomó mediante el uso de un termómetro digital, mostrando una temperatura superior a 125°C que es la que se establece en la metodología desarrollada.

Posterior a la colocación de la nueva sobre-capa, la cuadrilla de trabajo mediante el uso de rastrillos y palas afinaron la superficie y colocaron material en los bordes de la vía que no presentaran uniformidad con el resto de la carpeta para posteriormente proseguir con el proceso de compactación, el cual se realizó mediante el uso de un rodillo vibratorio con un patrón de compactación de los bordes al centro hasta conformar una superficie uniforme con la carpeta ya existente, que se encontraba en buen estado, sin embargo, no se empleó un compactador de llanta de hule para dar el acabado final a la superficie así como tampoco se contaba con un densímetro nuclear para realizar un chequeo de compactación y verificar que oscile entre los 92% y 97%.

Figura 67. Resultado final de la nueva sobre capa

La colocación de la mezcla asfáltica debe de realizarse mediante una pavimentadora (finisher) que garantice una uniformidad en el espesor de toda la carpeta a colocar, por otra parte es importante generar las pendientes transversales correspondientes al bombeo que debe de rondar entre un 3% y 5% con el fin de evacuar lo más rápido posible el agua que caiga sobre el pavimento, ya que es el principal enemigo de estas estructuras y la acumulación de la misma genera un deterioro acelerado.

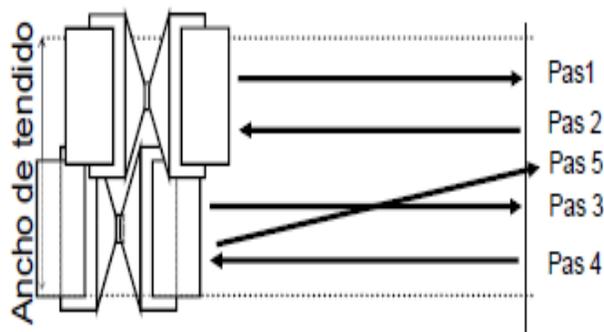
Figura 68. Patrón de compactación  
Fuente: Castro. P

En lo correspondiente al proceso de compactación se debe de realizar de los bordes

hacia el centro de la carpeta como se muestra en la figura 60.

Se debe de llevar un control del proceso de compactación con el fin de que esta oscile en el rango de 92% a 97% con una relación de vacíos de entre 3% y 5%.

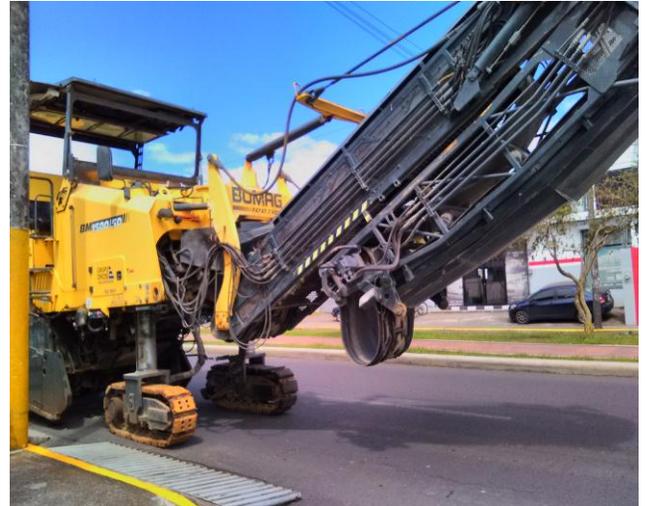
Figura 71. Empleo de máquina perfiladora.

La actividad de perfilado no se pudo concluir debido a una falla en la máquina perfiladora, sin embargo, en el tramo que se intervino se realizó una limpieza del área lo cual permitió limpiar la superficie de cualquier material que pudiera contaminar el material de RAP, por otra parte tampoco se aplicaron solventes para la remoción de la carpeta lo cual está dentro de la metodología.

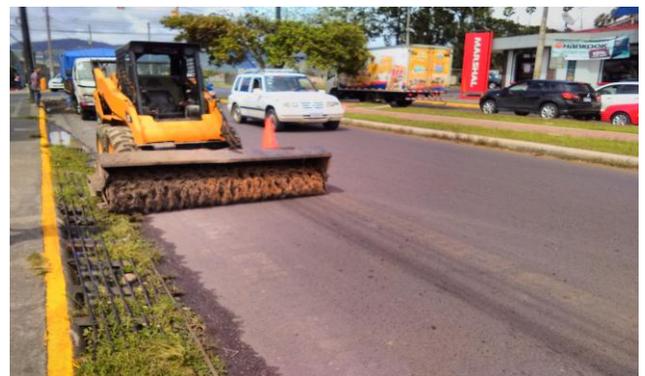
Figura 72. Uso de barredora mecánica.
