Guía para la evaluación de daños en edificaciones después de un sismo en Costa Rica

Proyecto final de graduación para optar por el grado de  
Licenciatura en Ingeniería en Construcción

Katalina Sanabria Meneses

Cartago, Marzo 2019

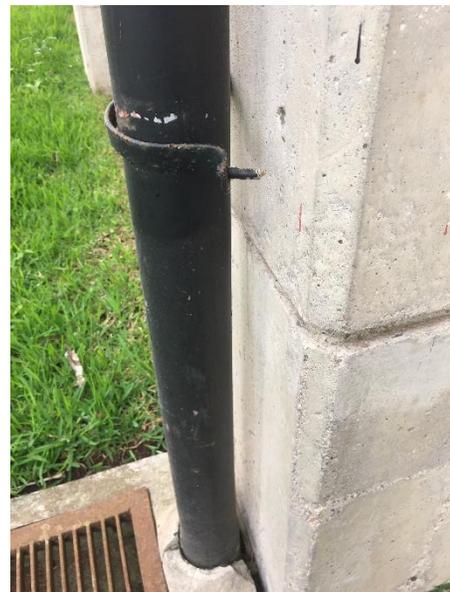
**Figura 43.** Separación de bajantes

Por último, las instalaciones eléctricas e hidráulicas no tenían ningún tipo de daño, a excepción de las tuberías bajantes las cuales se encontraban desprendidas de la pared (Véase Figura 43). Entre

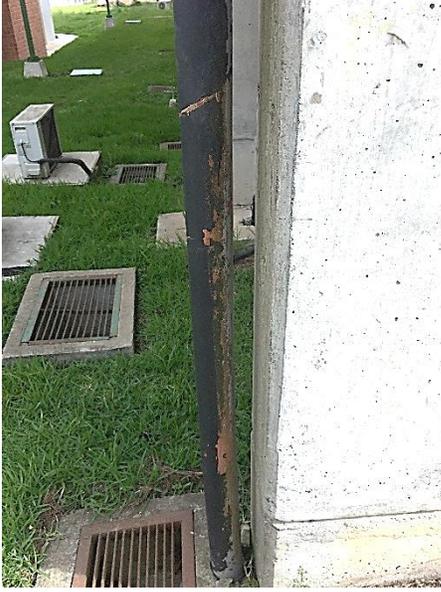
Figura 44. Separación de bajantes

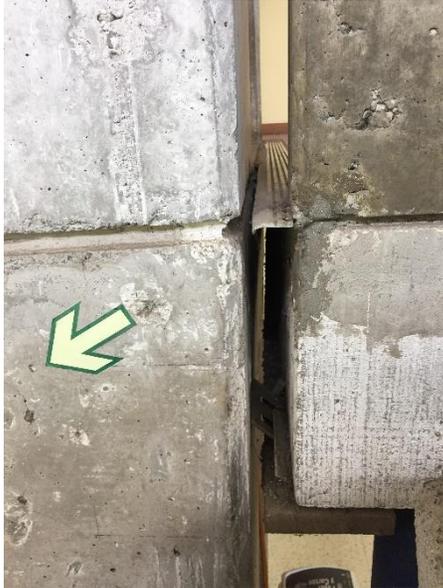
Figura 54. Desplazamiento en módulo de elevador

Cabe destacar el daño notorio en el elevador con anchos de grieta de entre 0,2 mm y 0,4 mm, lo cual significa que el daño es leve. Además, se observó caída del recubrimiento de concreto. No obstante, el elevador es un módulo aparte al sistema estructural, aunque tiene una deriva de desplazamiento de aproximadamente 5,0 cm. Puede verse la Figura 54.

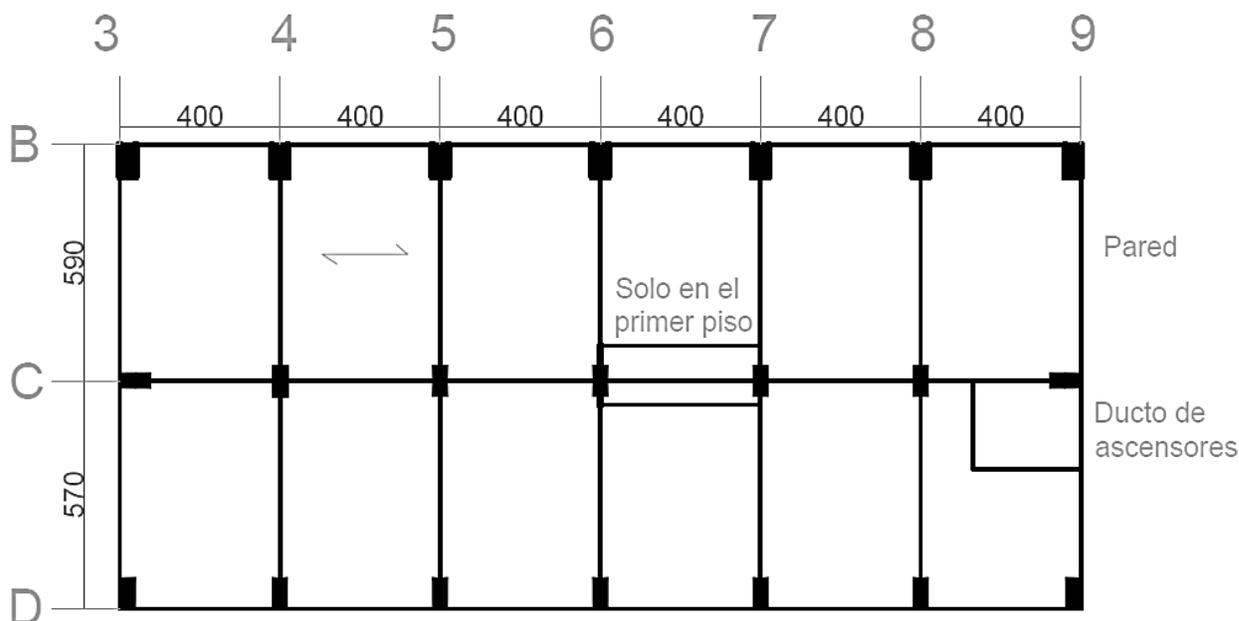
Figura 59. Esquema de la planta del edificio A

La distribución de las paredes en la planta de piso se define irregular como se puede observar en el esquema de la Figura 59. El segundo piso es un piso blando. Cruz (1991), explica que la pared exterior del eje B se localiza del piso 3 al piso 6 mientras que en el piso 1 existen paredes muy rígidas en el eje C y entre los ejes 6 y 7 (ver Figura 59). Esta discontinuidad en la rigidez se explica con el hecho de que el segundo piso corresponde a un mezzanine.

Este fenómeno del piso blando es común en edificios aparcados como lo es este caso, en donde el piso en cuestión presenta gran flexibilidad debido a la insuficiencia de muros que impide controlar los desplazamientos laterales impuestos por los movimientos sísmicos, mientras que los demás pisos son más rígidos al tener mayor cantidad de muros. Debido a lo anterior, de acuerdo con el Cuadro 8.4 (Apéndice D), la configuración en altura debe considerarse mala.

En cuanto a la configuración estructural, se tienen algunas fuentes de vulnerabilidad en la distribución del edificio. Como se mencionaba, algunas paredes son muy rígidas por lo que el fenómeno de torsión, podría presentarse.

No obstante, entre los criterios para determinar el estado de la configuración estructural del Cuadro 8.5 (Apéndice D), se establece que la asimetría en la distribución en altura de los elementos estructurales se presente en al menos el 33% de los niveles de la edificación, lo cual no ocurre en este caso. Por lo tanto, no entra dentro de la clasificación regular, es decir aún puede considerarse como una configuración estructural buena.

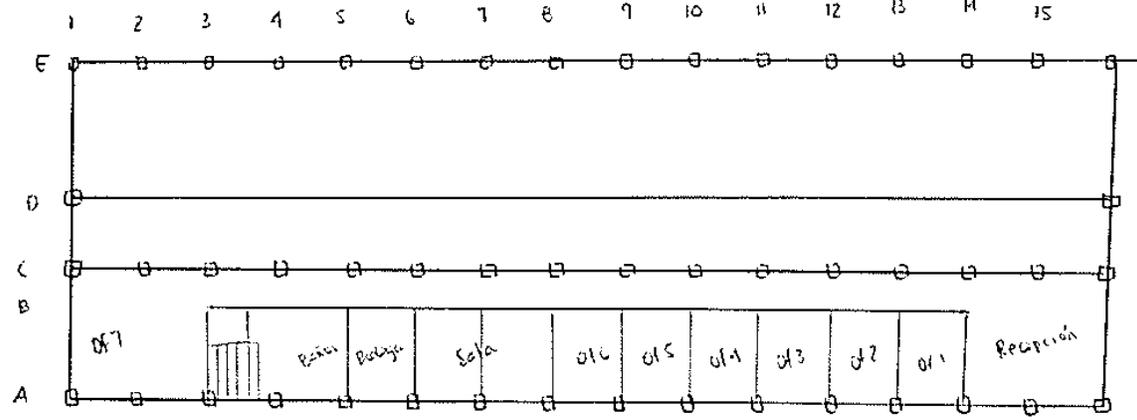
Esquema en planta 1º Nivel

No se encontraron daños visibles en muros y uniones. Se percibieron mayor cantidad de grietas en vigas y columnas.

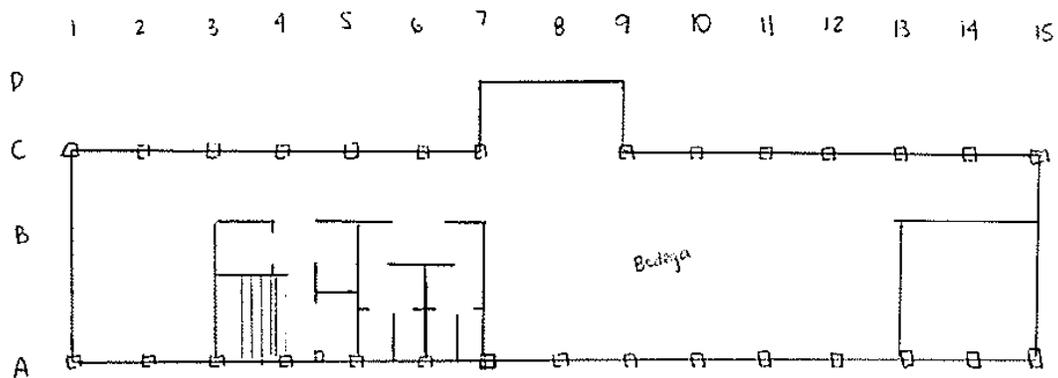
Esquema planta de sótano

Aguetamiento en los muros > 0,1mm. Grietas proyectadas en el contrapiso

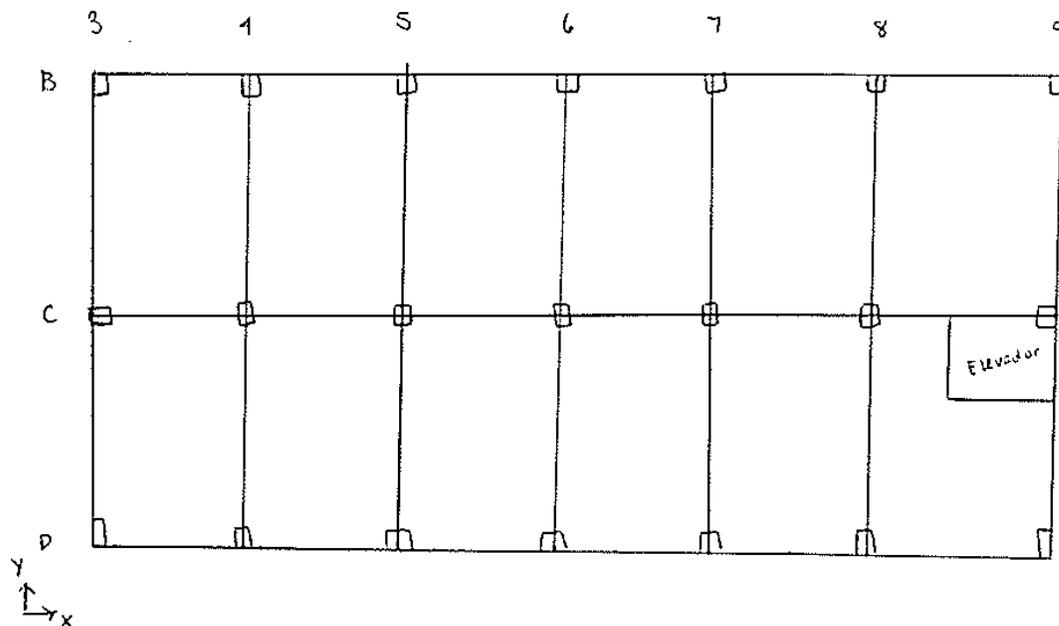
las paredes sufrieron daño excesivo, agrietamiento longitudinal  
 Columnas en los ejes B y D muy dañadas
