**PROPUESTA TÉCNICA DE MANEJO PARA EL ARBOLADO
URBANO DEL DISTRITO DE SAN VICENTE DEL CANTÓN
DE MORAVIA, SAN JOSÉ, COSTA RICA.**

TRABAJO FINAL DE GRADUACIÓN PARA OPTAR POR EL GRADO DE
LICENCIATURA EN INGENIERÍA FORESTAL.

CAROLINA ALFARO ROJAS

CARTAGO, COSTA RICA, 2020

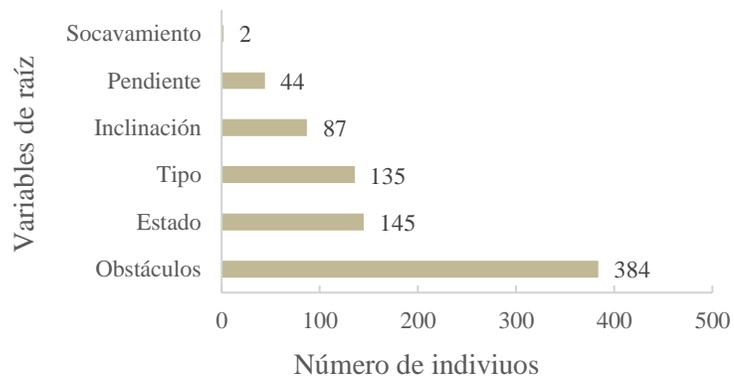
La variable de mayor incidencia para la sección de raíces corresponde a la presencia de obstáculos, seguido del estado y el tipo de raíz (Figura 8).

Figura 8. Número de individuos que presentaron problemas por variable de raíz analizada. San Vicente de Moravia, Costa Rica (junio, 2019).

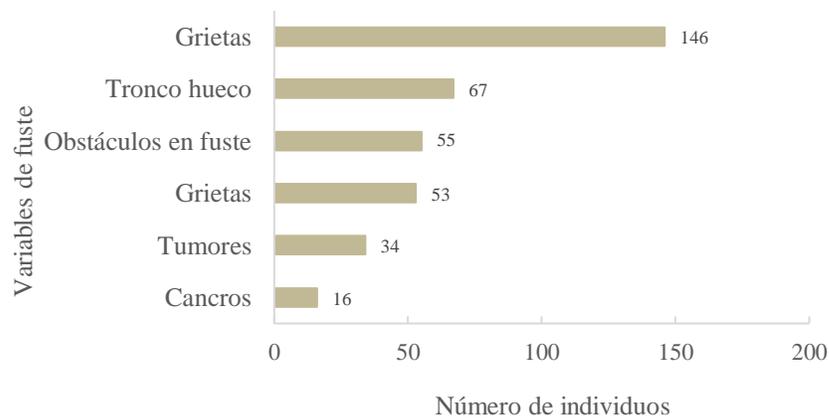
Figura 11. Número de individuos que presentaron problemas por variable de fuste analizada. San Vicente de Moravia, Costa Rica (junio, 2019).

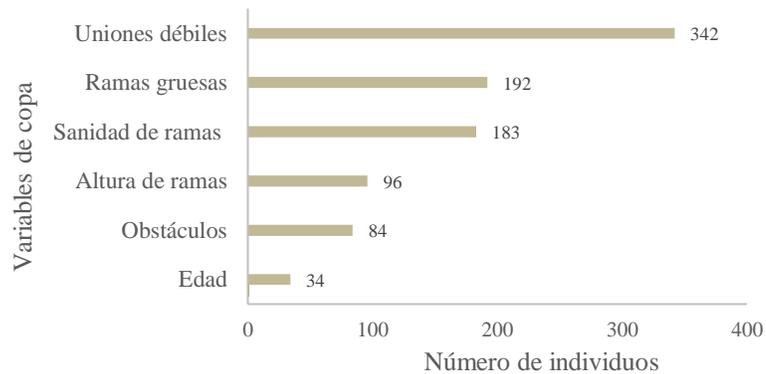
En la copa los principales problemas que se encontraron corresponden a daños mecánicos causados por vehículos y relacionados con las podas, además daños antrópicos (Figura 14).

Figura 14. Número de individuos que presentaron problemas por variable de copa analizada. San Vicente de Moravia, Costa Rica (junio, 2019).

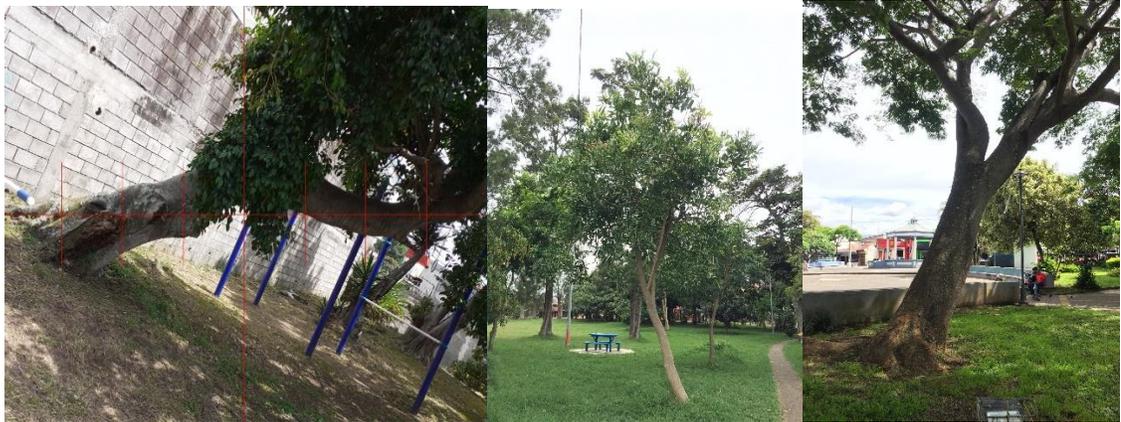
Con respecto a la inclinación de los árboles, este parámetro mostró un comportamiento muy variable, ya que van desde los 0° a 82° (Figura 18). El 13% de los individuos (87) poseen una inclinación mayor a 40° , aunque es un porcentaje relativamente bajo, no es recomendable que los árboles urbanos superen una inclinación de 40° . Moreno y Hoyos (2015) reitera la importancia de que los árboles que se van a establecer en sitios urbanos hayan pasado por un proceso que los preparen para crecer en ambientes adversos, este acondicionamiento genera una lignificación, indispensable para aumentar la sobrevivencia.

Figura 18. Frecuencia de individuos según grados de inclinación. San Vicente de Moravia, Costa Rica (junio, 2019).

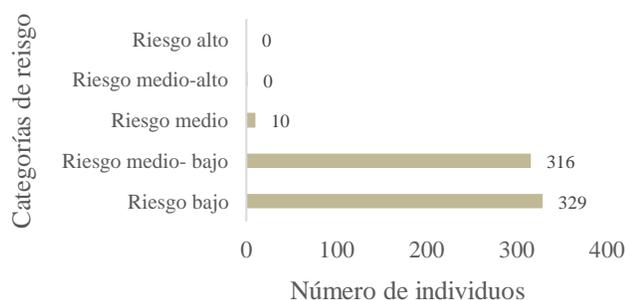
La categoría de riesgo para cada individuo se obtuvo como la suma de la multiplicación del peso ponderado por el puntaje o grado de cumplimiento de las variables de raíz, fuste, copa y volumen. En la categoría de *riesgo bajo* se registraron un total de 329 individuos, en la categoría de *riesgo medio-bajo* se encontraron 316, mientras que en la categoría de *riesgo medio* se registran solo 10 individuos y en las últimas dos categorías *riesgo medio-alto* y *alto* no se encuentra ningún individuo (Figura 19).

Figura 19. Número de individuos por categoría de riesgo. San Vicente de Moravia, Costa Rica (junio, 2019).

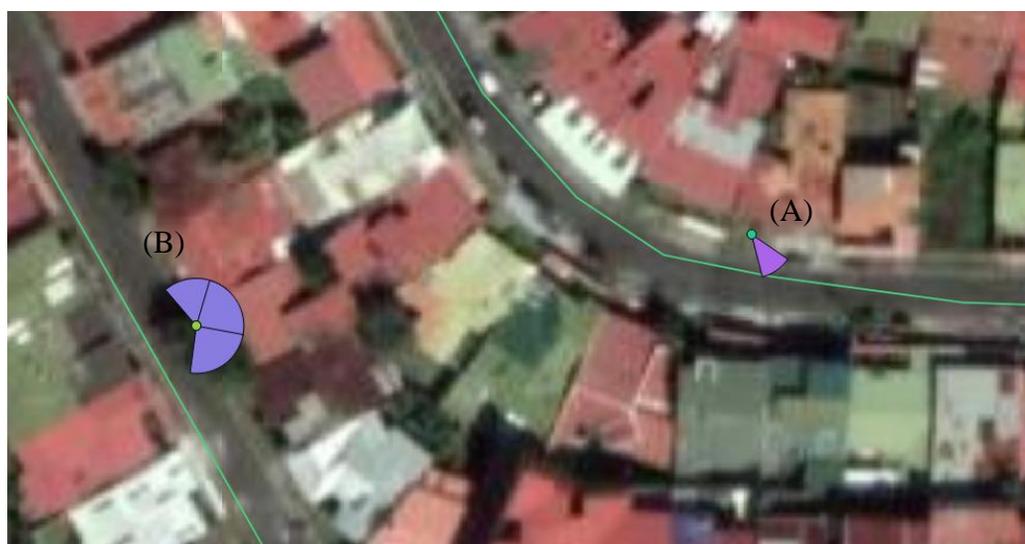
Teniendo en cuenta lo anterior se visualizó en QGis 3.4.12 la proyección de caída de los árboles con ayuda de la herramienta *Create wedge buffers* (Figura 20). En el caso de los árboles que bifurcaban a una altura menor a 1,3 m de altura y que tenían diferente dirección de caída, se proyectó cada uno de los ejes como se muestra en la Figura 20B.

Figura 20. Proyección de área de impacto generada con la herramienta “Create wedge buffers” de QGis 3.4.12. San Vicente de Moravia, Costa Rica (junio, 2019).
