Inventario, evaluación y priorización de intervención de 10 puentes del distrito de Tucurrique

HILARY RIVERA RODRÍGUEZ

ABRIL, 2020

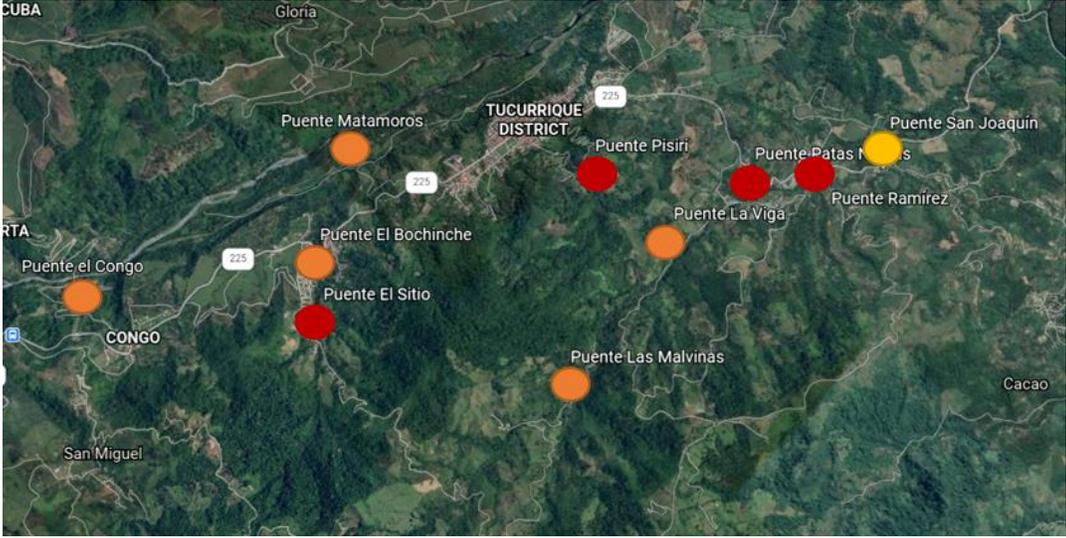
Figura 1. Condición de puentes inspeccionados (Google Maps, 2021).

En la evaluación de daños, estas estructuras presentaron mayores evidencias, como corrosión,

oxidación, grietas, socavación, sobrecapas de asfalto, entre otros.

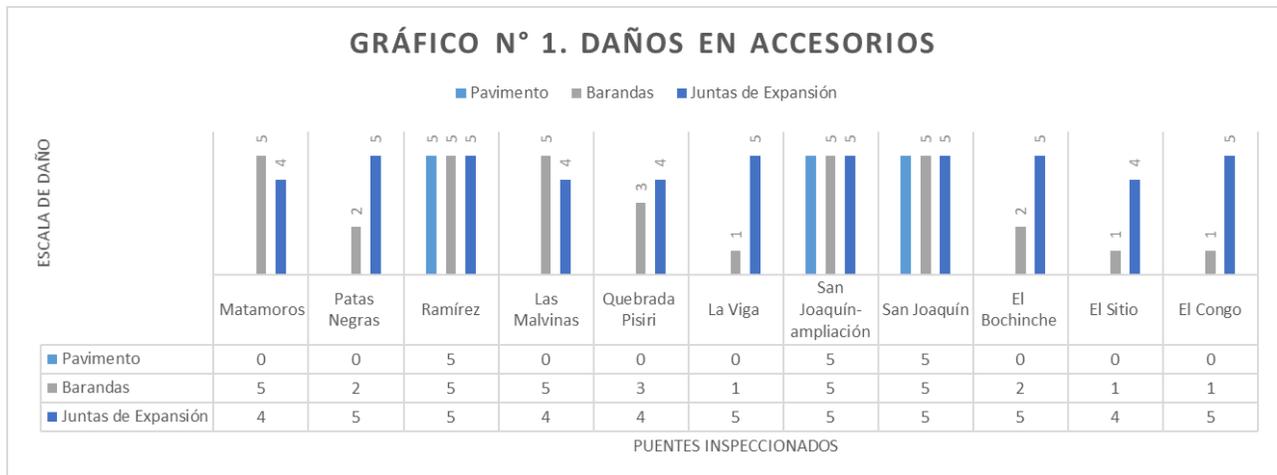
El gráfico N°1 muestra la calificación de daño para accesorios obtenida conforme a los lineamientos del Manual de Inspección de Puentes del MOPT, quien califica los daños con una escala del 1 al 5, siendo 5 la condición menos favorable.

La mayoría de los puentes presenta daños en juntas de expansión y barandas. La mayoría de las juntas de expansión se encuentran obstruidas y carecen de elementos que las protejan del desgaste. En la mitad de las estructuras evaluadas no existen elementos de barandas.

La calificación del grado de daño en las juntas de expansión no fue menor a 4 para ninguno de los puentes inspeccionados. Las juntas de expansión no contaban con elementos de protección contra el desgaste y algunas juntas se encontraban obstruidas con sobrecapas de asfalto o con material de lastre.

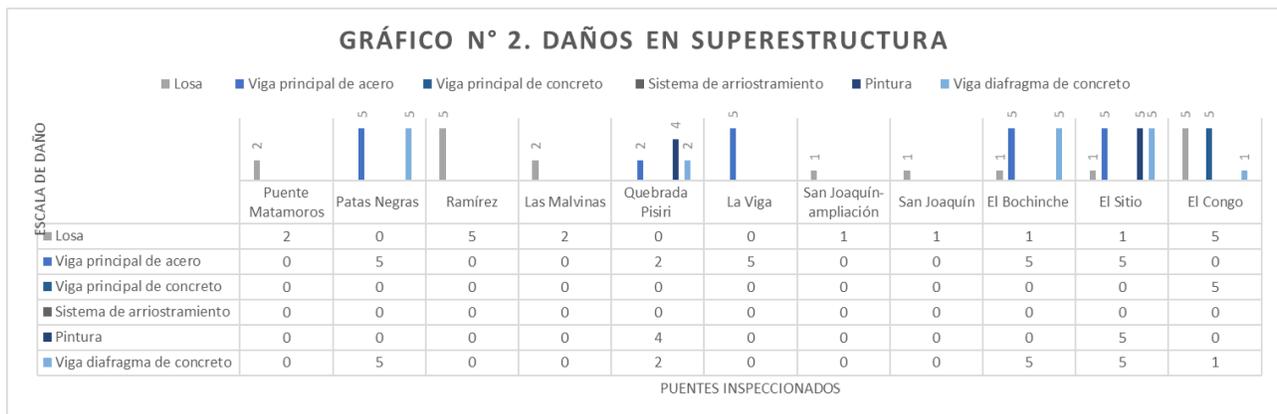
El gráfico N°2 muestra la calificación de daño para superestructura obtenida conforme a los lineamientos del Manual de Inspección de Puentes del MOPT, quien califica los daños con una escala del 1 al 5, siendo 5 la condición menos favorable.

La mayoría de subestructuras que contaban con elementos de acero se encontraban en mal estado (presencia de oxidación y corrosión). Los elementos de losa en su mayoría se encontraban en buen estado o condiciones aceptables.

De los puentes inspeccionados, 5 de ellos contaban con vigas principales, sistemas de arriostramiento y vigas diafragma de acero con presencia de oxidación y corrosión (Ver gráfica N°2). Específicamente los puentes El Bochinche, El Sitio y Patas Negras quienes mayor calificación obtuvieron (calificación 5) con respecto al grado de daño de los elementos de superestructura presentaban en la mayoría de sus elementos pérdida de espesor debido a la corrosión.

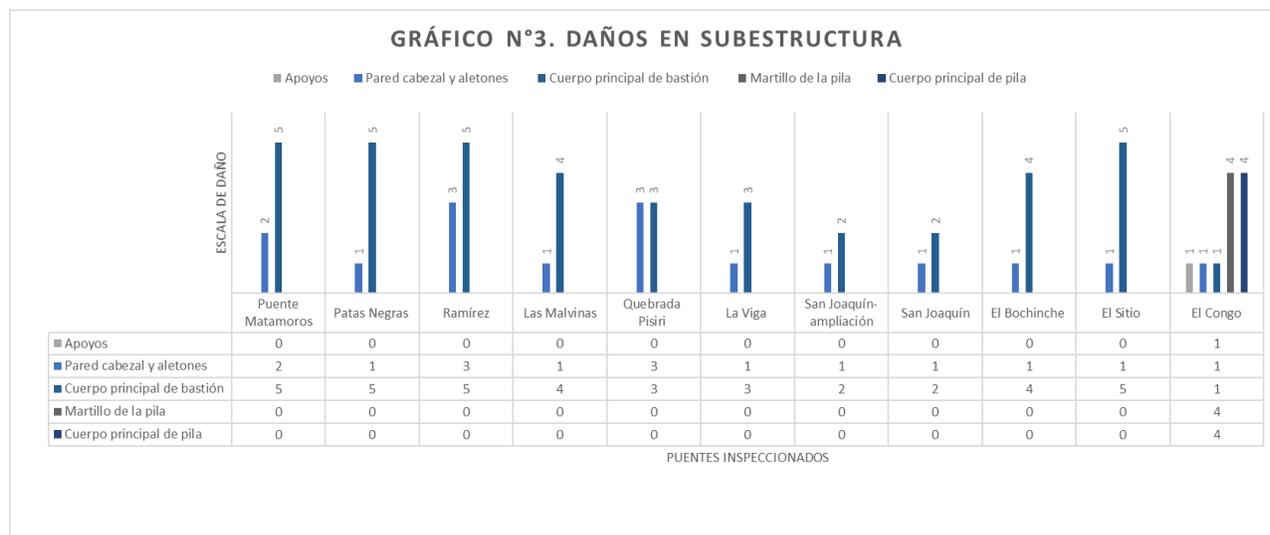
El gráfico N°3 muestra la calificación de daño para subestructura obtenida conforme a los lineamientos del Manual de Inspección de Puentes del MOPT, quien califica los daños con una escala del 1 al 5, siendo 5 la condición menos favorable.

La mayoría de las estructuras inspeccionadas presentaba daños en el cuerpo principal de los bastiones. Los daños más comunes era socavación, presencia de humedad y nidos de piedra.

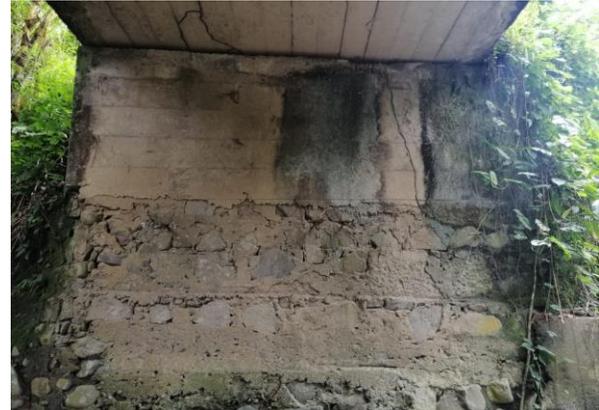
Se observaron manchas blancas en la superficie de concreto.

Figura 52. Eflorescencia en Bastión 1.

CUADRO N° 17. Grado de daño cuerpo principal de bastión	
Ítem	Calificación
Grietas en una dirección	1
Grietas en dos direcciones	1
Descascaramiento	1
Acero de refuerzo expuesto	1
Nidos de piedra	1
Eflorescencia	2
Pérdida del talud	1
Inclinación	1
Socavación	5

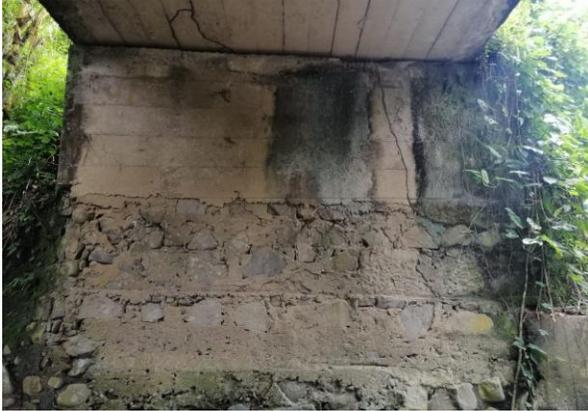
CUADRO N°19. JUNTAS DE EXPANSIÓN	
Ítem	Calificación
Sonidos extraños	1
Filtración de agua	4
Faltante o deformación	3
Movimiento vertical	1
Juntas obstruidas	3
Acero de refuerzo expuesto	1

Se observan filtraciones de agua en más del 50% del muro y la viga cabezal.

Figura 53. Filtraciones en juntas de expansión.

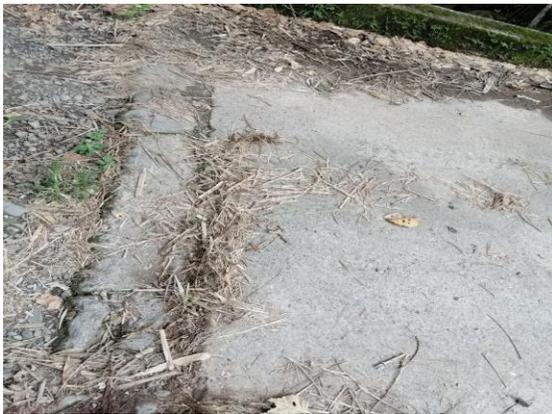
Algunas partes de las juntas se encuentran deformadas.

Figura 54. Deformación de juntas de expansión.

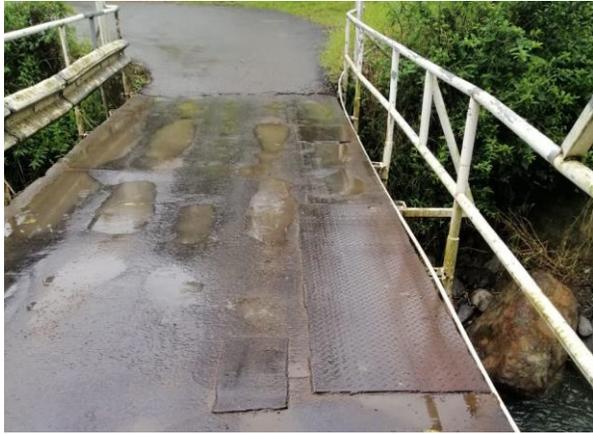
Superficie de ruedo es una plataforma de acero la cual se encuentra con inicios de oxidación. Además, tiene varias reparaciones o parches superpuestos a la losa que se encuentran en mal estado.

Figura 60. Superficie de ruedo de puente.

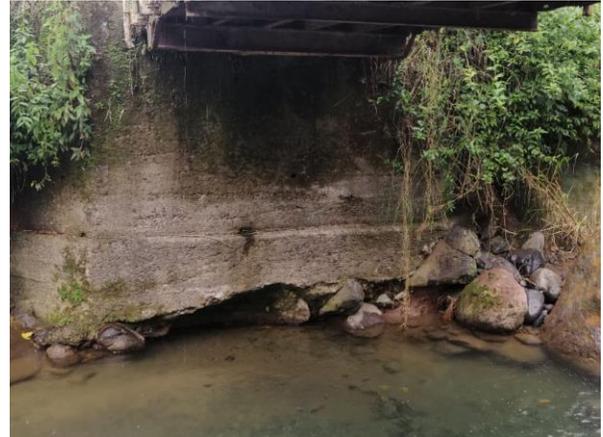
CUADRO N° 27. CUERPO PRINCIPAL DE BASTIÓN	
Ítem	Calificación
Grietas en una dirección	1
Grietas en dos direcciones	1
Descascaramiento	1
Acero de refuerzo expuesto	1
Nidos de piedra	4
Eflorescencia	1
Pérdida del talud	1
Inclinación	1
Socavación	5

Se observa socavación que se extiende a la fundación.

Figura 62. Socavación en Bastión 1.

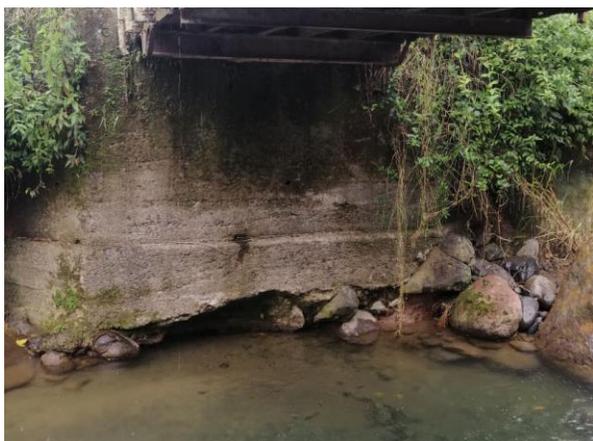
CUADRO N° 29. JUNTAS DE EXPANSIÓN	
Ítem	Calificación
Sonidos extraños	1
Filtración de agua	5
Faltante o deformación	1
Movimiento vertical	1
Juntas obstruidas	3
Acero de refuerzo expuesto	1

Se observan filtraciones de agua que cubren toda la pared del bastión 1.

Figura 64. Filtración de humedad en bastión 1.

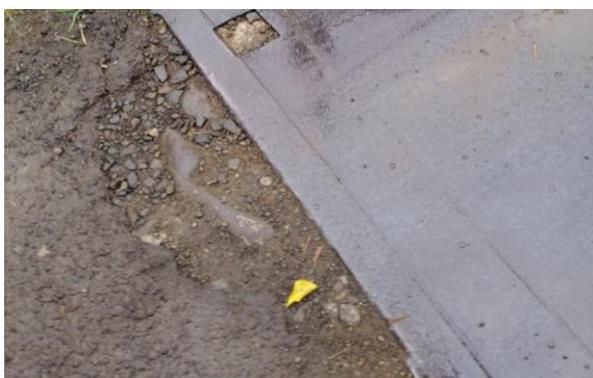
La junta se encuentra obstruida por material de lastre y asfalto.

Figura 65. Juntas obstruidas.

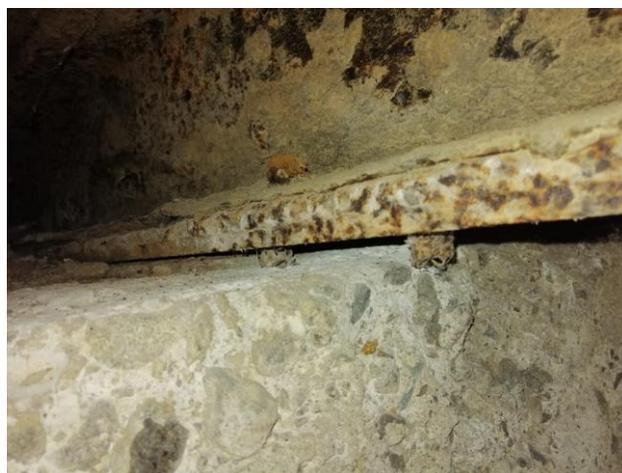
La estructura no cuenta con elementos de apoyo, sino que la losa se encuentra apoyada directamente sobre la pared cabecal de los bastiones.

Figura 66. Inexistencia de elementos de apoyo.

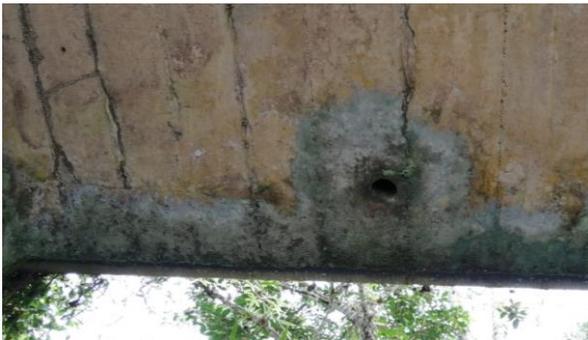
CUADRO N° 26. LOSA	
Ítem	Calificación
Grietas en una dirección	1
Grietas en dos direcciones	1
Descascaramiento	1
Acero de refuerzo expuesto	1
Nidos de piedra	2
Eflorescencia	2
Agujeros	1

Se observaron pequeñas manchas blancas en la superficie de concreto.

Figura 70. Eflorescencia en losa.

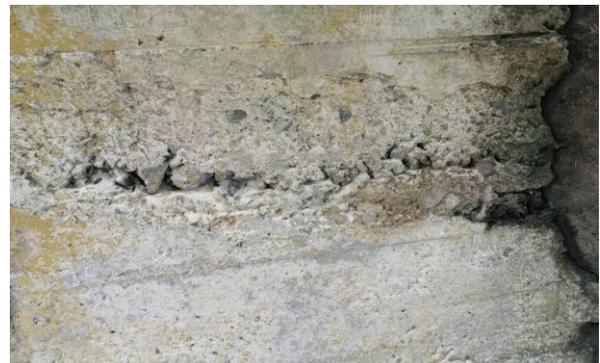
CUADRO N° 27. CUERPO PRINCIPAL DE BASTIÓN	
Ítem	Calificación
Grietas en una dirección	1
Grietas en dos direcciones	1
Descascaramiento	2
Acero de refuerzo expuesto	1
Nidos de piedra	4
Eflorescencia	2
Pérdida del talud	1
Inclinación	1
Socavación	1

Se observaron gran cantidad de nidos de piedra en ambos bastiones.

Figura 72. Nidos de piedra y descascaramiento en bastiones.

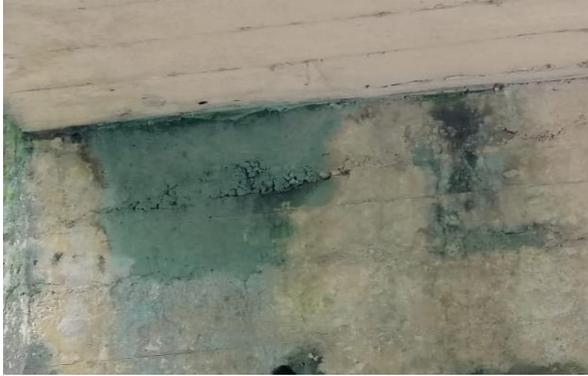
Se observó presencia de humedad debido a filtraciones en las juntas de expansión, provocando la aparición de pequeñas manchas blancas de eflorescencia sobre el concreto.

Figura 73. Filtración de humedad y marcas de eflorescencia.

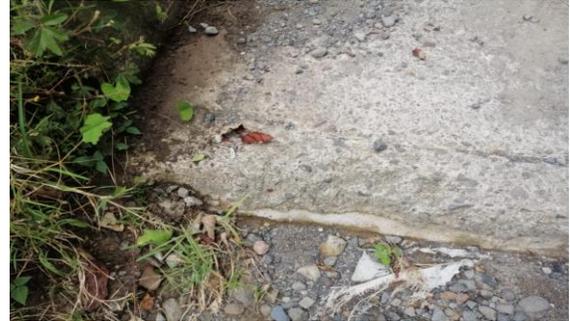
CUADRO N° 29. JUNTAS DE EXPANSIÓN	
Ítem	Calificación
Sonidos extraños	1
Filtración de agua	4
Faltante o deformación	2
Movimiento vertical	1
Juntas obstruidas	3
Acero de refuerzo expuesto	1

Se observan filtraciones de agua en toda la pared del bastión. Además, se observan pequeñas deformaciones en la viga cabezal y juntas obstruidas con material de lastre.

Figura 74. Deformación y obstrucción de juntas.

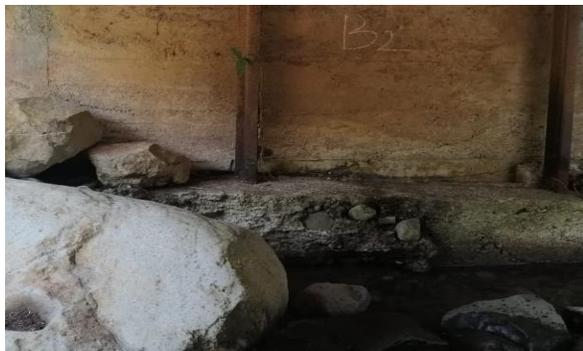
CUADRO N°35. CUERPO PRINCIPAL DE BASTIÓN	
Ítem	Calificación
Grietas en una dirección	1
Grietas en dos direcciones	1
Descascaramiento	2
Acero de refuerzo expuesto	1
Nidos de piedra	4
Eflorescencia	1
Pérdida del talud	1
Inclinación	1
Socavación	5

La fuerza del cauce ha provocado desgaste en la superficie de concreto del bastión, se observan principios de descascaramiento.

Además, la fuerza del cauce provocó la socavación del bastión 2, extendiéndose a la fundación.

Figura 77. Descascaramiento y socavación.

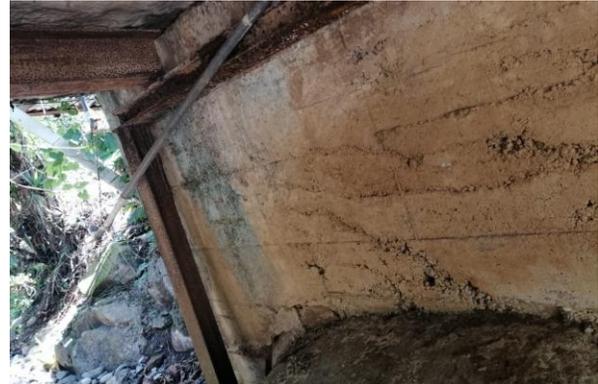
Se observaron nidos de piedra en numerosos sitios de ambos bastiones.

Figura 78. Nidos de piedra.

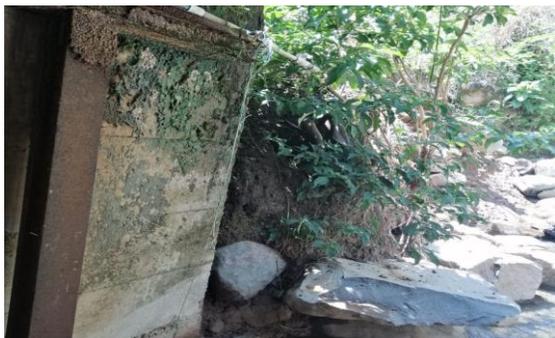
Figura 81. Colapso de relleno de aproximación.

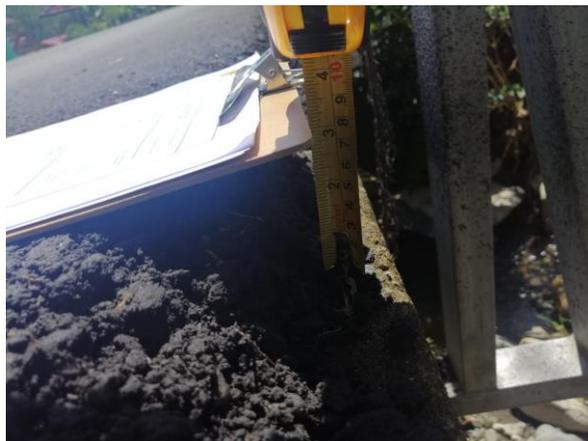
CUADRO N°38. JUNTAS DE EXPANSIÓN	
Ítem	Calificación
Sonidos extraños	1
Filtración de agua	1
Faltante o deformación	1
Movimiento vertical	1
Juntas obstruidas	5
Acero de refuerzo expuesto	1

Las juntas de expansión se encuentran totalmente obstruidas producto de la sobrecapa de asfalto.

Figura 82. Sobrecapa de asfalto.

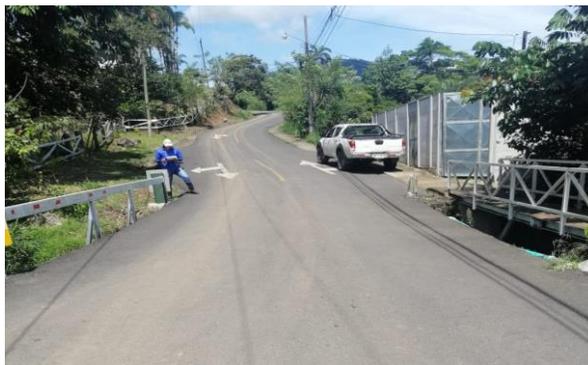
Figura 83. Obstrucción de juntas.

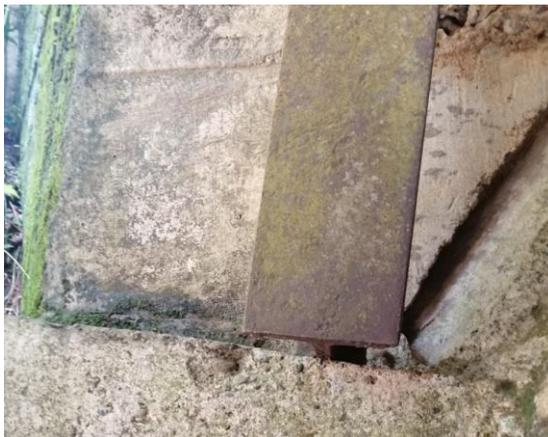
Figura 86. Puntos de apoyo por sobre el nivel de suelo.

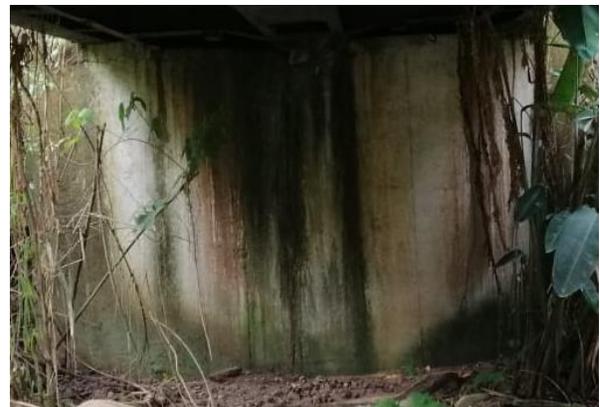
CUADRO N°47. JUNTAS DE EXPANSIÓN	
Ítem	Calificación
Sonidos extraños	1
Filtración de agua	4
Faltante o deformación	1
Movimiento vertical	1
Juntas obstruidas	3
Acero de refuerzo expuesto	1

Las juntas se encuentran obstruidas por material de lastre y barro. Además, se observó filtración de agua a través de las juntas.

Figura 95. Filtración de humedad a través de juntas de expansión.

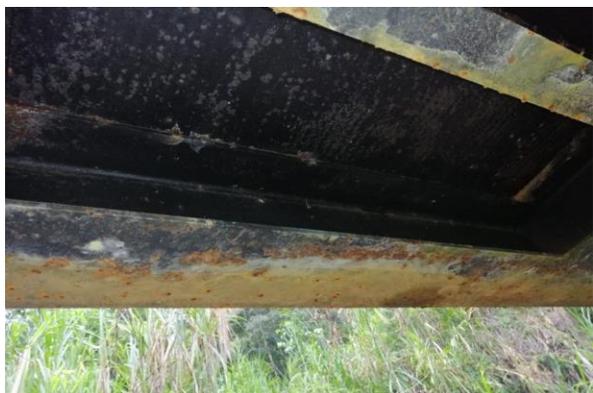
CUADRO N°48. PINTURA	
Ítem	Calificación
Decoloración	3
Ampollas	4
Descascaramiento	1

Se observa decoloración en un grado en los elementos de acero. Además, se observa el crecimiento de ampollas en algunas partes de la estructura.

Figura 96. Decoloración y ampollas en pintura.

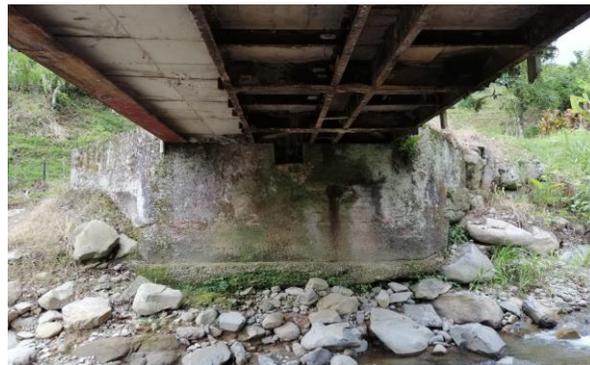
No es posible determinar la existencia de juntas de expansión, pues se encuentran obstruidas con

material de lastre. Se observan filtraciones a través de las juntas de expansión.

Figura 102. Filtración de agua a través de juntas de expansión.

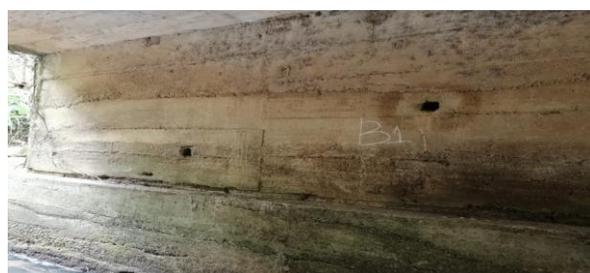
Figura 115. Nidos de piedra en bastión.

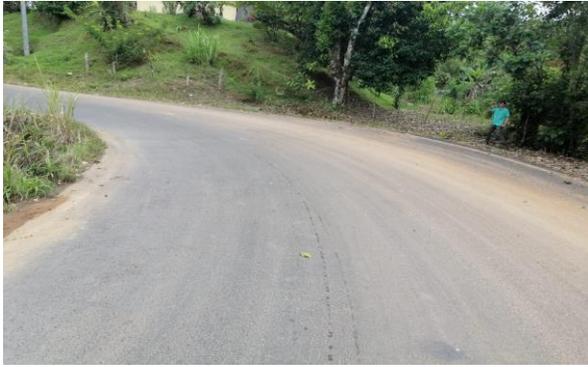
CUADRO N°80. JUNTAS DE EXPANSIÓN	
Ítem	Calificación
Sonidos extraños	1
Filtración de agua	1
Faltante o deformación	1
Movimiento vertical	1
Juntas obstruidas	5
Acero de refuerzo expuesto	1

La estructura tiene las juntas de expansión totalmente obstruidas por sobrecapas de asfalto.

Figura 118. Obstrucción de juntas de expansión.
