Revisión y análisis integral de dos puentes sobre la ruta 121 con gestión del riesgo de desastre.

This document presents a comprehensive analysis of two structures located on National Route 121, in the canton of Santa Ana, with the aim of encompassing a structural and hydraulic review and analysis with disaster risk management.

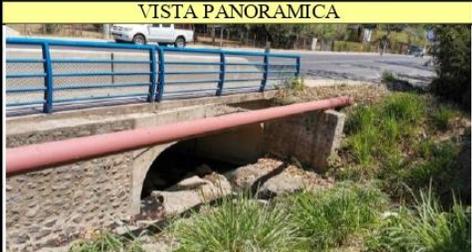
RESTRICCIONES	POR CARGA	-	t	DIA							MES	AÑO	ELEMENTOS	RESUMEN DE CONTRAMEDIDAS				
	POR ALTURA	-	m	DIA							MES	AÑO	ELEMENTOS	RESUMEN DE CONTRAMEDIDAS				
	POR ANCHO	9.6	m	DIA							MES	AÑO	ELEMENTOS	RESUMEN DE CONTRAMEDIDAS				
OBSERVACIONES																		
Se presenta una gran cantidad de material debajo del puente, el cual puede afectar el libre tránsito del flujo del cauce.

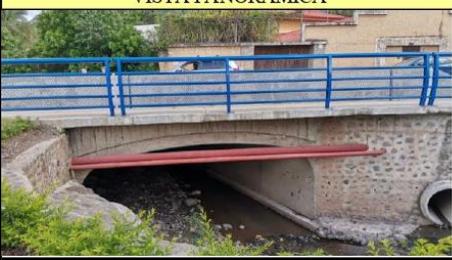
OBSERVACIONES														<p>Se presenta una gran cantidad de material debajo del puente, el cual puede afectar el libre tránsito del flujo del cauce. La placa de fundación especificada en planos estructurales no se construyó en el sitio.</p>
