Proyecto Final de Graduación para optar por el grado de Licenciatura en Ingeniería  
Ambiental

**“Plan de mejoras para el acueducto de la ASADA Suerre, Jiménez, Pococí, Limón”**

Sofía de los Ángeles Ramírez Vargas

CARTAGO, octubre, 2021

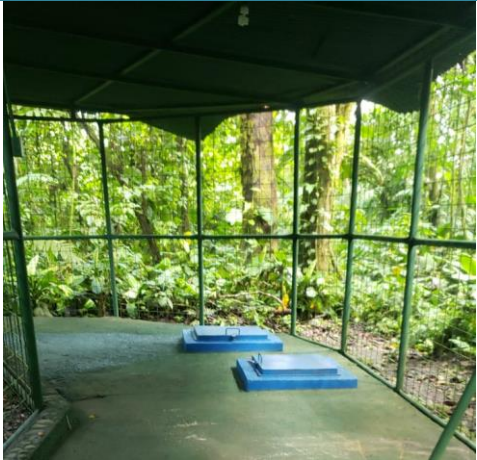
Cuadro A.8.1. Ficha de campo SERSA para identificar factores de riesgo en la captación F1 Suerre.

<b>II-) DIAGNOSTICO DE LA INFRAESTRUCTURA</b>		
<b>Identificación de factores de riesgo en la toma de agua de una naciente</b>	<b>SI</b>	<b>NO</b>
1. ¿Está la naciente sin cerca de protección que impida el acceso de personas y animales a la captación (crítica)		<b>X</b>

2. ¿Está la captación de la naciente desprotegida abierta a la contaminación ambiental? (sin tapa o sin tanque de captación).		<b>X</b>
3. ¿Está la tapa de la captación construida en condiciones no sanitarias?		<b>X</b>

4. ¿Están las paredes y las losas superior e inferior de la captación con grietas? (crítica)		<b>X</b>
5. ¿Se carece de canales para desviar el agua de escorrentía? (crítica)		<b>X</b>

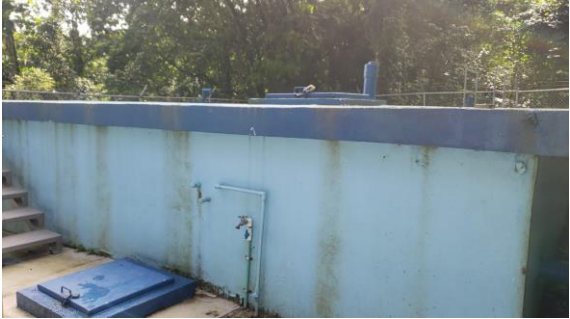
<b>FICHA DE CAMPO 4</b>	
<b><u>TANQUES DE ALMACENAMIENTO</u></b>

II-) DIAGNOSTICO DE LA INFRAESTRUCTURA		
Identificación de factores de riesgo del tanque de almacenamiento	SI	NO
1. ¿Están las paredes agrietadas (concreto) o herrumbreadas (metálico)? (critica)		X

2. ¿Está la tapa del tanque de almacenamiento, construida en condiciones no sanitarias? (critica)		X
3. ¿Es el borde de cemento alrededor del tanque menor a 1 metro?		X

7. ¿Está ausente o defectuosa la cerca de protección?		X
8. ¿Carece la tapa de un sistema seguro de cierre (candado, cadena, tornillo)?		X
9. ¿Carece el tanque de respiraderos o tubería de rebalse con rejilla de protección? (critica)		X

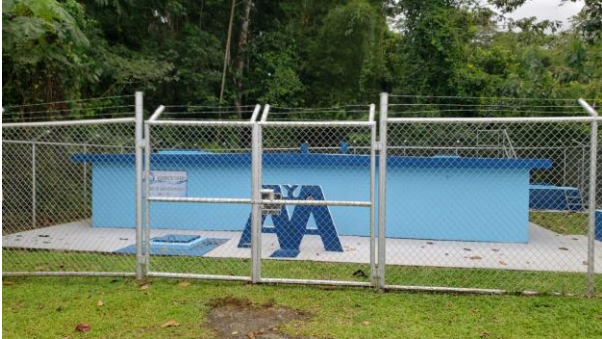
**FICHA DE CAMPO 4**  
**TANQUES DE ALMACENAMIENTO**

II-) DIAGNOSTICO DE LA INFRAESTRUCTURA		
Identificación de factores de riesgo del tanque de almacenamiento	SI	NO
21. ¿Están las paredes agrietadas (concreto) o herrumbadas (metálico)? (critica)		X

22. ¿Está la tapa del tanque de almacenamiento, construida en condiciones no sanitarias? (critica)		X
23. ¿Es el borde de cemento alrededor del tanque menor a 1 metro?		X

27. ¿Está ausente o defectuosa la cerca de protección?		X
28. ¿Carece la tapa de un sistema seguro de cierre (candado, cadena, tornillo)?		X
29. ¿Carece el tanque de respiraderos o tubería de rebalse con rejilla de protección? (critica)		X

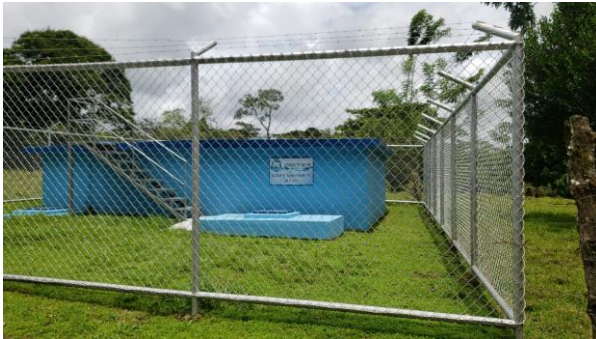
**FICHA DE CAMPO 4**  
**TANQUES DE ALMACENAMIENTO**

II-) DIAGNOSTICO DE LA INFRAESTRUCTURA		
Identificación de factores de riesgo del tanque de almacenamiento	SI	NO
31. ¿Están las paredes agrietadas (concreto) o herrumbadas (metálico)? (critica)		X

32. ¿Está la tapa del tanque de almacenamiento, construida en condiciones no sanitarias? (critica)		X
33. ¿Es el borde de cemento alrededor del tanque menor a 1 metro?		X

37. ¿Está ausente o defectuosa la cerca de protección?		X
38. ¿Carece la tapa de un sistema seguro de cierre (candado, cadena, tornillo)?		X
39. ¿Carece el tanque de respiraderos o tubería de rebalse con rejilla de protección? (critica)		X

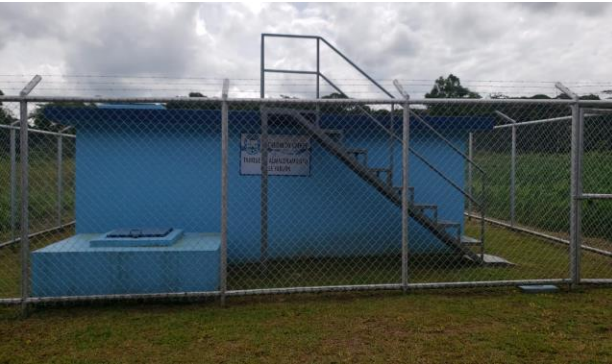
**FICHA DE CAMPO 4**  
**TANQUES DE ALMACENAMIENTO**

II-) DIAGNOSTICO DE LA INFRAESTRUCTURA		
Identificación de factores de riesgo del tanque de almacenamiento	SI	NO
41. ¿Están las paredes agrietadas (concreto) o herrumbadas (metálico)? (critica)		X

42. ¿Está la tapa del tanque de almacenamiento, construida en condiciones no sanitarias? (critica)		X
43. ¿Es el borde de cemento alrededor del tanque menor a 1 metro?		X

47. ¿Está ausente o defectuosa la cerca de protección?		X
48. ¿Carece la tapa de un sistema seguro de cierre (candado, cadena, tornillo)?		X
49. ¿Carece el tanque de respiraderos o tubería de rebalse con rejilla de protección? (critica)		X

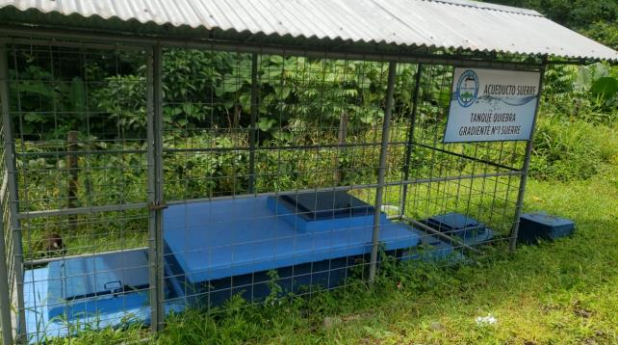
**FICHA DE CAMPO 7**  
**TANQUES QUIEBRAGRADIENTES**

II-) DIAGNOSTICO DE LA INFRAESTRUCTURA		
Identificación de factores de riesgo en el tanque quiebra gradiente	SI	NO
1. ¿Están las paredes agrietadas (concreto) o herrumbradas (metálico)? (critica)	X

2. ¿Está la tapa de inspección construida en condiciones no sanitarias?		X
3. ¿Es el borde de cemento alrededor del tanque menor a 1 metro		X
4. ¿Existen sedimentos, algas u hongos dentro del tanque? (critico)		X

5. ¿Está ausente o defectuosa la cerca de protección?		X
6. ¿Carece la tapa de un sistema seguro de cierre (candado, cadena, tornillo)?		X
7. ¿Carece el tanque de respiraderos o tubería de rebalse con rejilla de protección?		X

Se debe contemplar el reemplazo o restauración de las tapas de los tanques quiebra gradientes ubicados en el sistema F1 Suerre ya que presentan corrosión y representan una contaminación en el sistema. Por otra parte, se debe considerar la construcción de aceras en los tanques quiebra gradientes, pero en especial en el tanque quiebra gradiente N°1 Calle Seis, ya que además de no contar con aceras tampoco cuenta con una estructura de techo, por lo cual el agua cae directamente sobre las paredes de la estructura, pudiendo provocar a futuro la socavación de los soportes y las bases de la estructura.

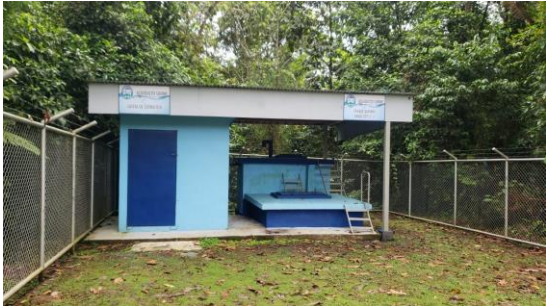
**FICHA DE CAMPO 7**  
**TANQUES QUIEBRAGRADIENTES**

II-) DIAGNOSTICO DE LA INFRAESTRUCTURA		
Identificación de factores de riesgo en el tanque quiebra gradiente	SI	NO
1. ¿Están las paredes agrietadas (concreto) o herrumbradas (metálico)? (critica)		X

2. ¿Está la tapa de inspección construida en condiciones no sanitarias?		X
3. ¿Es el borde de cemento alrededor del tanque menor a 1 metro		X
4. ¿Existen sedimentos, algas u hongos dentro del tanque? (critico)		X

5. ¿Está ausente o defectuosa la cerca de protección?		X
6. ¿Carece la tapa de un sistema seguro de cierre (candado, cadena, tornillo)?		X
7. ¿Carece el tanque de respiraderos o tubería de rebalse con rejilla de protección?		X

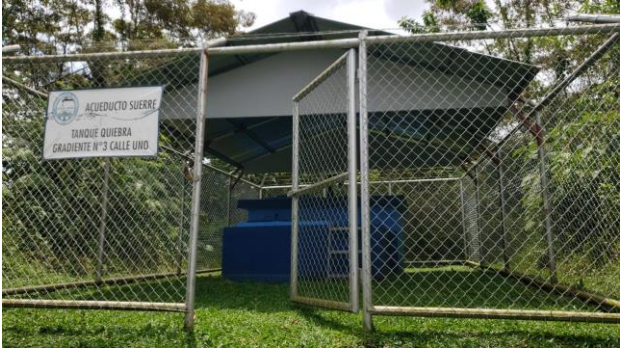
**FICHA DE CAMPO 7**  
**TANQUES QUIEBRAGRADIENTES**

II-) DIAGNOSTICO DE LA INFRAESTRUCTURA		
Identificación de factores de riesgo en el tanque quiebra gradiente	SI	NO
1. ¿Están las paredes agrietadas (concreto) o herrumbradas (metálico)? (critica)		X

2. ¿Está la tapa de inspección construida en condiciones no sanitarias?		X
3. ¿Es el borde de cemento alrededor del tanque menor a 1 metro		X
4. ¿Existen sedimentos, algas u hongos dentro del tanque? (critico)		X

5. ¿Está ausente o defectuosa la cerca de protección?		X
6. ¿Carece la tapa de un sistema seguro de cierre (candado, cadena, tornillo)?		X
7. ¿Carece el tanque de respiraderos o tubería de rebalse con rejilla de protección?		X

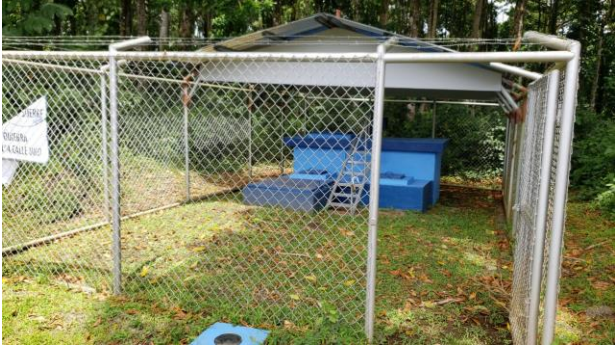
**FICHA DE CAMPO 7**  
**TANQUES QUIEBRAGRADIENTES**

II-) DIAGNOSTICO DE LA INFRAESTRUCTURA		
Identificación de factores de riesgo en el tanque quiebra gradiente	SI	NO
1. ¿Están las paredes agrietadas (concreto) o herrumbradas (metálico)? (critica)		X

2. ¿Está la tapa de inspección construida en condiciones no sanitarias?		X
3. ¿Es el borde de cemento alrededor del tanque menor a 1 metro		X
4. ¿Existen sedimentos, algas u hongos dentro del tanque? (critico)		X

5. ¿Está ausente o defectuosa la cerca de protección?		X
6. ¿Carece la tapa de un sistema seguro de cierre (candado, cadena, tornillo)?		X
7. ¿Carece el tanque de respiraderos o tubería de rebalse con rejilla de protección?		X

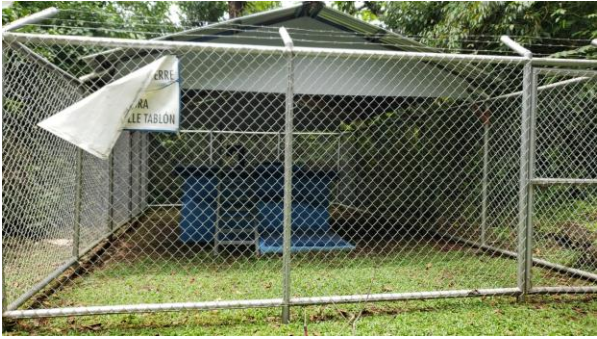
**FICHA DE CAMPO 7**  
**TANQUES QUIEBRAGRADIENTES**

II-) DIAGNOSTICO DE LA INFRAESTRUCTURA		
Identificación de factores de riesgo en el tanque quiebra gradiente	SI	NO
1. ¿Están las paredes agrietadas (concreto) o herrumbradas (metálico)? (critica)		X

2. ¿Está la tapa de inspección construida en condiciones no sanitarias?		X
3. ¿Es el borde de cemento alrededor del tanque menor a 1 metro		X
4. ¿Existen sedimentos, algas u hongos dentro del tanque? (critico)		X

5. ¿Está ausente o defectuosa la cerca de protección?		X
6. ¿Carece la tapa de un sistema seguro de cierre (candado, cadena, tornillo)?		X
7. ¿Carece el tanque de respiraderos o tubería de rebalse con rejilla de protección?		X

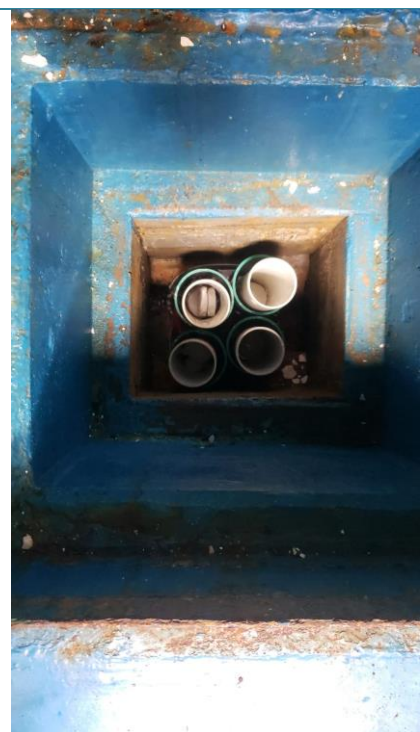
<b>II-) DIAGNOSTICO DE LA INFRAESTRUCTURA</b>		
<b>Identificación de factores de riesgo en el sistema de cloración</b>	<b>SI</b>	<b>NO</b>
1. ¿Se carece de una zona/caseta debidamente acondicionada para la preparación y aplicación del cloro? (critica)		X

2. ¿Carece el acueducto de bitácora de la dosificación del cloro? (critica)		X
3. ¿Carece el operario de la capacitación necesaria para la preparación y aplicación de la cloración? (critica)		X

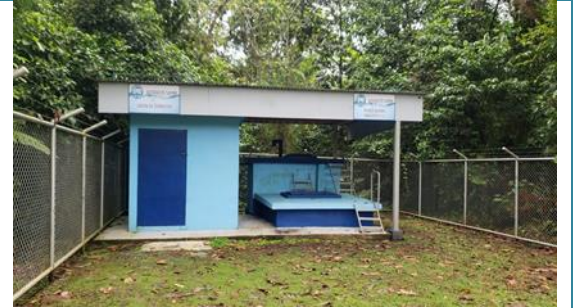
<b>II-) DIAGNOSTICO DE LA INFRAESTRUCTURA</b>		
<b>Identificación de factores de riesgo en el sistema de cloración</b>	<b>SI</b>	<b>NO</b>
1. ¿Se carece de una zona/caseta debidamente acondicionada para la preparación y aplicación del cloro? (critica)		X

2. ¿Carece el acueducto de bitácora de la dosificación del cloro? (critica)		X
3. ¿Carece el operario de la capacitación necesaria para la preparación y aplicación de la cloración? (critica)		X
