# **Inspección, evaluación y priorización de 12 puentes y pasos de alcantarilla en la Red Vial del Cantón de Barva de Heredia**

### Inspección, evaluación y priorización de 12 puentes y pasos de alcantarilla en la Red Vial Cantonal de Barva

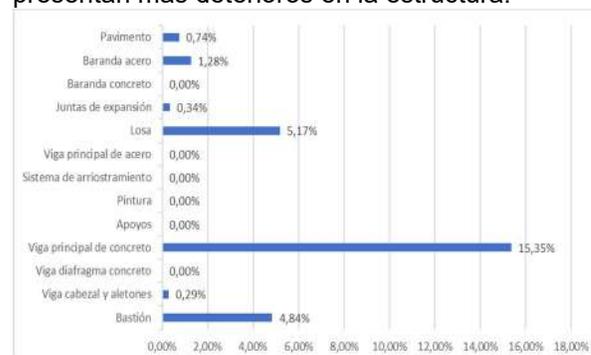
Figura 47. Deterioros encontrados en el puente 1

En la Figura 47 se muestra el porcentaje de daño de los elementos que componen el Puente Río Macarrón sobre la ruta nacional 126, donde se logra observar que la viga principal de concreto es el elemento que presenta el mayor daño significativo, seguido de la losa y el cuerpo principal de los bastiones. La viga principal presenta este daño debido al efecto de eflorescencia que se precia a lo largo de estas y el descascamiento del concreto, aunque no llega a exponer el acero de refuerzo. En la losa y los bastiones se puede apreciar estos mismos daños, pero tienen un peso menor de evaluación como elementos y de ahí que no se refleje el mismo daño en la gráfica. En la Figura 52 se observa el porcentaje de daño en las partes del puente, en donde se ve reflejado lo mencionado en relación con el peso de las afectaciones, y aunque la subestructura es la parte del puente que posee el

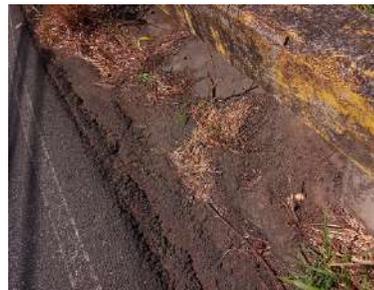
Se identificó una sobrecapa de asfalto de 120 mm, lo que constituye un peso muerto adicional al puente que genera mayores cargas a las vigas y losa.

Figura 48. Sobrecapa de asfalto en puente 1

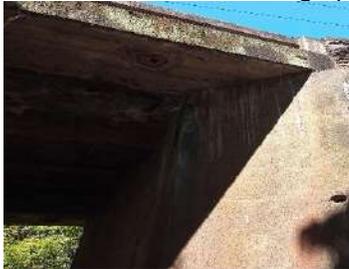
Ocurre una filtración de aguas a través de las juntas que afecta tanto la losa, la viga principal de

Figura 49. Filtración de aguas en puente 1

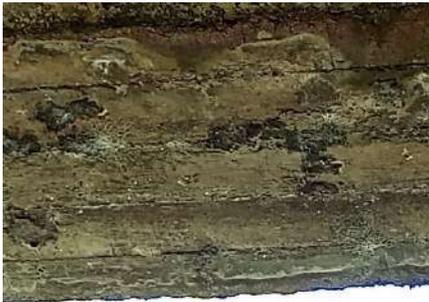
La losa y la viga principal presentan un deterioro por descascaramiento en varias zonas, pero no se llega a exponer el acero de refuerzo, por lo que el daño no es tan profundo, pero si está presente en la mitad de dichos elementos.

Figura 50. Descascaramiento en losa del puente

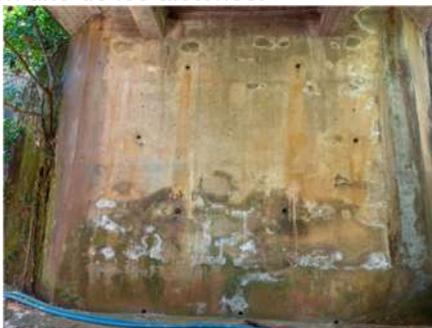
De igual forma el descascaramiento está presente en los bastiones, ocurriendo delaminación en la unión entre el bastión y el aletón. Sin embargo, el mayor daño presente es la humedad y eflorescencia, en donde incluso está creciendo un árbol en uno de los aletones.

Figura 51. Eflorescencia en bastión del puente

concreto y el cuerpo de los bastiones, pues genera el efecto de eflorescencia en gran parte de estos. Los drenajes superficiales no cuentan con la extensión adecuada, por lo que se concentra humedad en la losa.

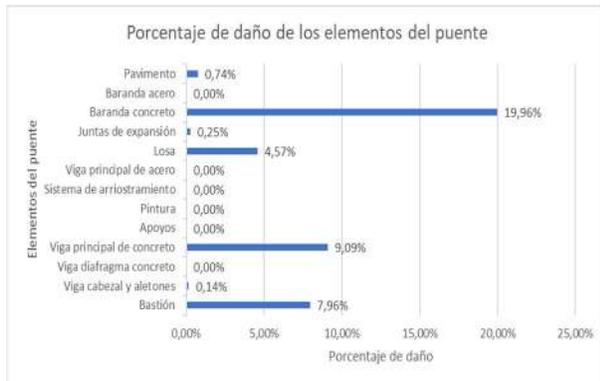
Figura 53. Deterioros encontrados en el puente 2

En la Figura 53 se observa que la baranda, la viga principal de concreto y el cuerpo de los bastiones son los más perjudicados en el Puente Río Segundo sobre la ruta nacional 128. La baranda presenta daños y acero de refuerzo expuesto debido a colisiones de vehículos. El principal daño en la viga principal es la eflorescencia debido a la filtración de aguas por un mal sistema de drenaje en la losa, presentándose manchas a lo largo de la viga como evidencia. En el cuerpo de los bastiones se tiene como principal daño la eflorescencia debido a la filtración de aguas por medio de las juntas de expansión, también se presenta nidos de piedra. Este puente tiene la particularidad de que se construyó sobre un puente de arco de piedra y comparten la subestructura y superestructura, por lo que presenta un daño de descascamiento evidenciándose con la pérdida de bloques de piedra en la antigua estructura. En la Figura 58 se observa que la subestructura es la parte del puente mayor afectada debido a los daños mencionados en los bastiones. Se recomienda la reconstrucción de la baranda en el sector aguas arriba que permita resistir el impacto de vehículos. Se debe limpiar el intradós, aletones y bastiones regularmente (por lo menos una vez al año) para evitar que la vegetación crezca en las sisas de la mampostería y darles seguimiento a las grietas longitudinales del intradós. Para los nidos de piedra se podría realizar una reparación superficial con repello. Se pueden colocar extensiones de tubería PVC hasta 1 metro por debajo del nivel inferior de la losa para evitar la concentración de humedad en esta. Para evitar que se extienda la socavación se podría realizar una obra de protección de esta fundación colocando rocas, concreto u otro material de relleno.

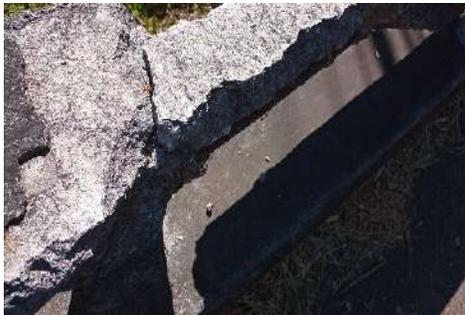
Las barandas del puente en el sector aguas arriba presentan gran agrietamiento y descascaramiento que exponen el acero de refuerzo y perdiendo capacidad de soporte ante un impacto. Ante un impacto vehicular es posible que las barandas cedan y no puedan evitar que un vehículo caiga al cauce.

Figura 54. Deterioro en baranda de concreto

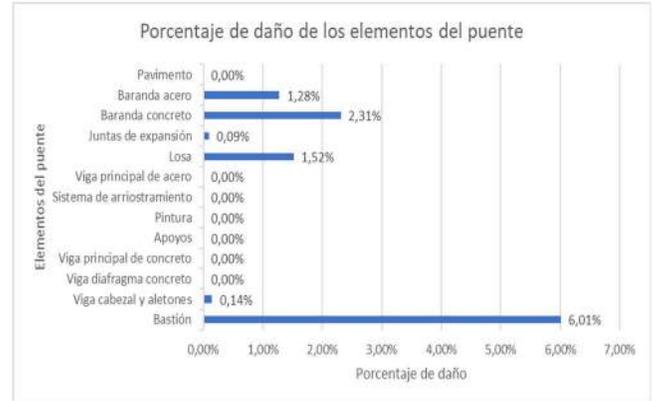
Figura 59. Deterioros encontrados en el puente 3

En la Figura 59 se muestra que el elemento que compone el Puente La Fragua con mayor porcentaje de daño es el cuerpo principal de los bastiones debido a la eflorescencia generado por la filtración de aguas en las juntas y también se presentan pequeñas grietas en los bastiones, aunque algunas ya fueron selladas, lo que refleja que la construcción y el control de calidad no fueron adecuados. Este puente fue construido recientemente, por lo que el resto de los elementos no presentan mayores daños como se refleja en la Figura 62 donde la subestructura es la que presenta el mayor porcentaje de daño debido al daño en los bastiones. Para este puente se recomienda darles un seguimiento a las grietas y, en caso de que no haya avance en su condición, se puede realizar un repello, pero de darse un incremento se deberá considerar un reforzamiento externo, de acuerdo con un estudio de reparación realizado por un profesional experto.

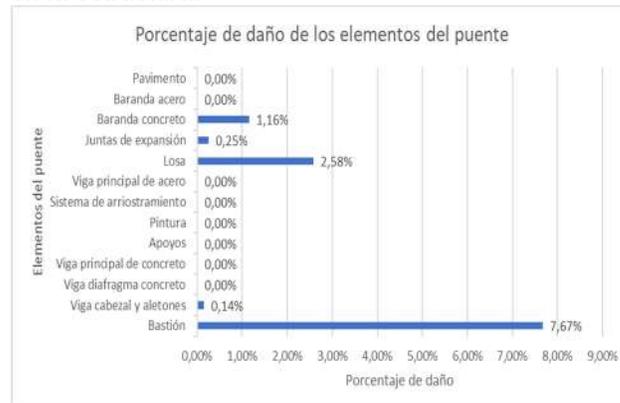
Figura 63. Deterioros encontrados en el puente 4

En la Figura 63 se observa que el cuerpo principal del bastión es el elemento que presenta mayor daño en el Puente Río Macarrón sobre la ruta nacional 128. Este porcentaje se debe a la eflorescencia producida por la filtración de aguas en las juntas de expansión y la presencia de nidos de piedra en la estructura. Este puente también se construyó sobre un puente de piedra en arco, compartiendo subestructura y superestructura, y otro problema que afecta al bastión es el agrietamiento y el desprendimiento de material en la antigua estructura. Como se refleja en la Figura 67, la subestructura es la parte con mayor porcentaje de afectación debido a los daños en el bastión. Se recomienda limpiar el intradós, aletones y bastiones regularmente (por lo menos una vez al año) para evitar que la vegetación crezca en las sisas de la mampostería y darles seguimiento a las grietas longitudinales del intradós. Para los nidos de piedra se podría realizar una reparación superficial con repello. Se pueden colocar extensiones de tubería PVC hasta 1 metro por debajo del nivel inferior de la losa para evitar la concentración de humedad en esta. Para evitar que se extienda la socavación se podría realizar una obra de protección de esta fundación colocando rocas, concreto u otro material de relleno.

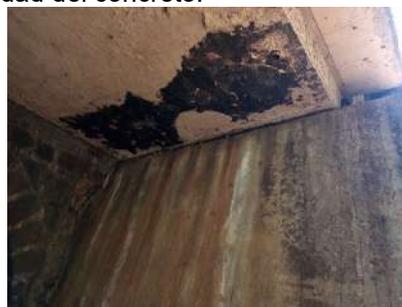
Se presenta una filtración de aguas en las juntas de expansión que afectan la losa. Las acumulaciones de agua por capilaridad afectan la durabilidad del concreto.

Figura 64. Eflorescencia en bastión del puente

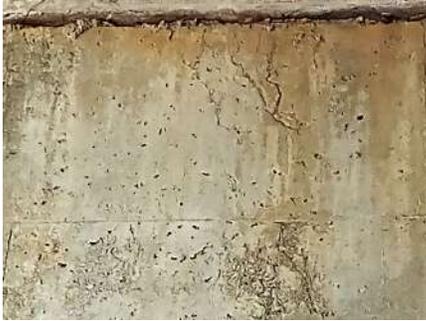
En los cuerpos principales de los bastiones se identificaron algunos nidos de piedra, lo que favorece la introducción de humedad a lo interno del concreto.

Figura 65. Nidos de piedra y agrietamiento en bastión

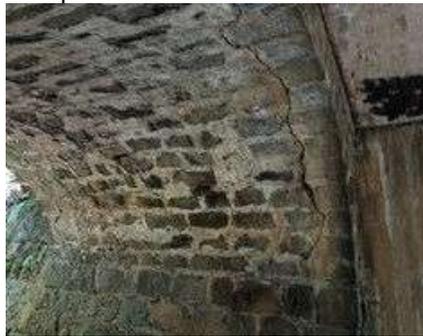
La pared de mampostería del antiguo puente presenta inicios de una leve socavación. También se ha desprendido material en las paredes del intradós del arco y se presenta una grieta que se extiende desde el intradós hasta el arco y se encuentra cerca de manchas de humedad, por lo que la filtración continua de agua puede provocar que se extienda el daño y consecuentemente habría más pérdida de ladrillos o relleno.

Figura 66. Grieta en intradós

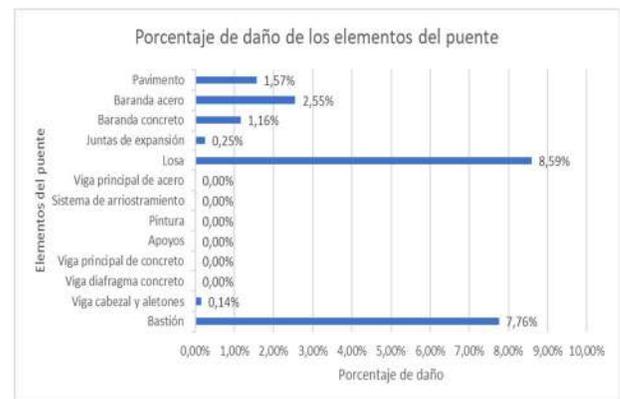
Figura 68. Deterioros encontrados en el puente 5

En la Figura 68 se muestra que los elementos con mayor porcentaje de daño en el Puente Calle Vega son la losa y el cuerpo principal de los bastiones. En la losa se presentan grietas en una dirección, nidos de piedra,

descascamiento y agujeros que exponen el material de relleno de la losa. En los bastiones se presenta eflorescencia debido a un mal sistema de drenaje en la losa, agrietamiento en las paredes y presencia de nidos de piedra, lo que refleja que la construcción y control de calidad en la construcción de esta estructura no fue el adecuado. En la Figura 73 se observa el porcentaje de daños en las partes del puente, recordando que la subestructura es la parte que tiene mayor peso y por eso es la más crítica en este caso, a pesar de que la losa también presenta daños importantes. Se recomienda la construcción de aceras o una pasarela para el paso de peatones y reconstruir la baranda a una adecuada que resista el impacto de vehículos. La superficie de rodamiento debe monitorearse el deterioro hasta que se exponga el acero de refuerzo para realizar una reparación en la parte superior de la losa; no se recomienda aplicar sobrecapas de asfalto. Para los nidos de piedra se podría realizar una reparación superficial con repello y también se debe realizar obras de mitigación de la socavación y de rellenado de las zonas socavadas.

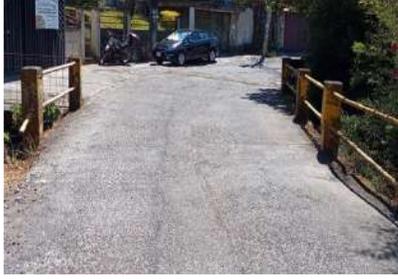
El puente no cuenta con acera, bordillo o sistema de drenaje. La baranda de acero presenta una ligera deformación en uno de sus elementos horizontales y también una leve oxidación. Hay descascaramiento en las columnas de concreto de la baranda. Esta baranda no se considera adecuada para resistir impactos vehiculares, ya que no garantiza que un vehículo sea efectivamente retornado a la vía. La superficie de rueda muestra desgaste superficial y exposición de agregados, esto permite el paso de humedad a lo interno de la losa.

Figura 69. Superficie de rueda desgastada

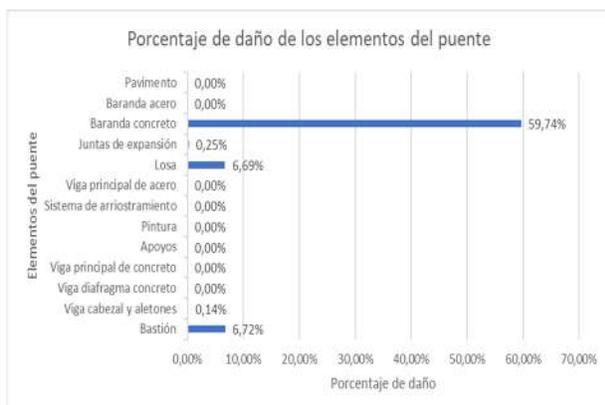
Figura 74. Deterioros encontrados en el puente 6

La Figura 74 muestra que el elemento con mayor porcentaje de daño en el Puente Calle Vistas del Bosque es la baranda, pero esto se debe a que falta una estructura de protección en una de las aceras. Los elementos que le siguen son la losa y el cuerpo principal de los bastiones. La losa presenta eflorescencia generada por un mal sistema de drenaje, también hay acero de refuerzo expuesto por descascamiento y puntas de acero que sobresalen en un costado de la losa por donde no hay baranda, lo que representa un gran peligro por si alguien se cae. En cuanto a los bastiones, se evidencia manchas de eflorescencia y humedad y exposición de acero en las paredes debido al descascamiento del concreto. También se refleja una mala vibración y colado del concreto durante la construcción de la estructura ya que se presentan nidos de piedra en la mayoría de las paredes de los bastiones. En la Figura 79 se observa que los accesorios y la subestructura son las partes más afectadas debido a los daños mencionados. Se recomienda la construcción de una baranda adecuada que resista el impacto de vehículos. Se podrían realizar reparaciones puntuales en las zonas de descascamiento para evitar un mayor avance del problema. Para los nidos de piedra se podría realizar una reparación superficial con repello y en el caso las grietas en la losa, estas pueden ser un indicador de un

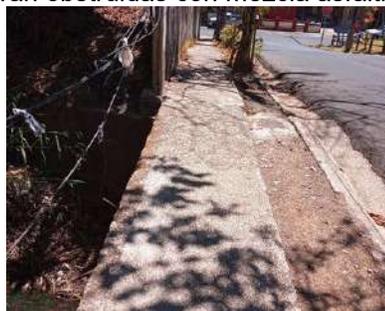
La estructura cuenta con aceras, pero solo presenta baranda en el lado aguas abajo y el lado desprotegido es peligroso en caso de una caída

debido a que hay varillas expuestas que sobresalen del lateral de la losa. Las juntas de expansión no se identifican debido a que se encuentran obstruidas con mezcla asfáltica.

Figura 75. Faltante de baranda

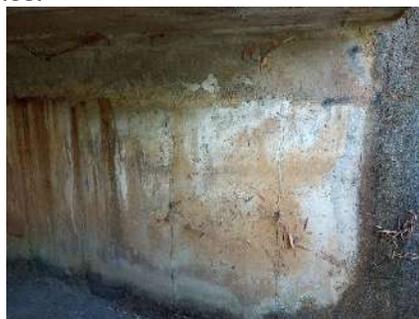
Se evidencia la filtración de aguas que originaron las manchas de humedad y eflorescencia en los bastiones.

Figura 76. Eflorescencia en bastión

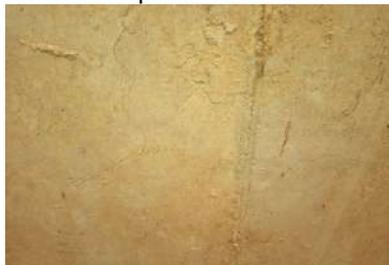
Se identifican agrietamientos en la zona inferior de la losa. Si la severidad de estos aumenta puede ser un indicador de un problema de fatiga en la losa, por lo que es importante dar seguimiento a su avance y en caso de incrementarse considerablemente, analizar la posibilidad de un refuerzo externo superficial.

Figura 77. Grietas menores en losa

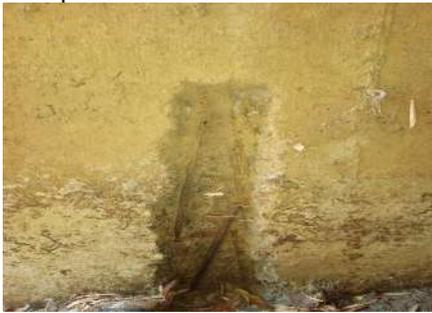
Existen zonas de la losa que tienen descascamiento, nidos de piedra y aceros expuestos que pueden llegar a convertirse en agujeros en la losa. Se podrían realizar

Figura 78. Descascaramiento y exposición de acero

reparaciones puntuales para evitar un mayor avance del problema.

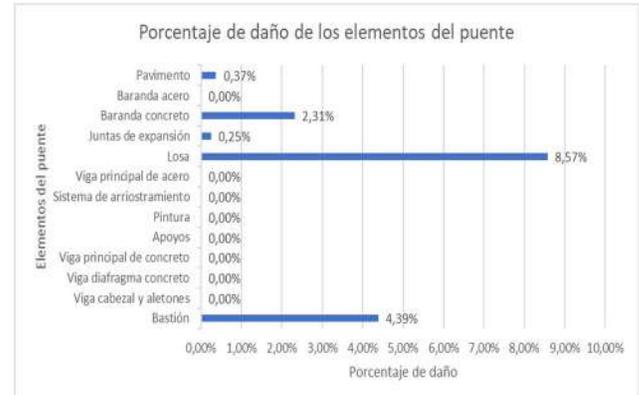
Figura 80. Deterioros encontrados en el puente 7

En la Figura 80 se muestra que el principal elemento afectado en el Puente Calle El Bosque es la losa. Esta se encuentra afectada por el efecto de eflorescencia y nidos de piedra. Sumado a esto está la exposición de acero de refuerzo y de tuberías debido al descascamiento y desgaste del concreto en la capa inferior de la losa, generado también agujeros que exponen el material de relleno de la losa. Respecto a los bastiones, el mayor daño encontrado es la presencia de nidos de piedra y grietas en una dirección. La Figura 83 muestra que las partes más afectadas son la subestructura y la superestructura por los daños mencionados. Se recomienda la construcción de aceras y reconstruir la baranda a una adecuada que resista el impacto de vehículos, además de no colocar más capa asfáltica para evitar generar sobrepesos en la estructura. Para los nidos de piedra se podría realizar una reparación superficial con repello. Se podrían realizar reparaciones puntuales en las zonas de descascamiento para evitar un mayor avance del problema.

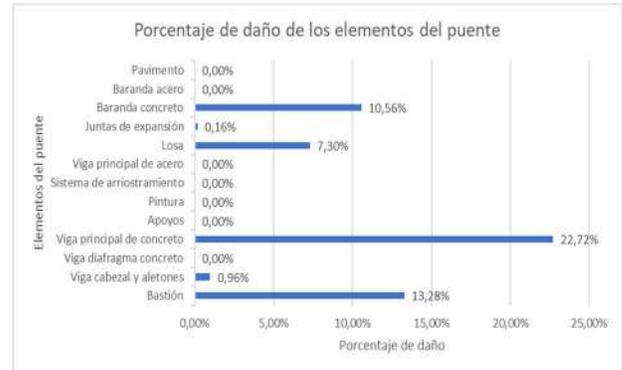
Figura 84. Deterioros encontrados en el puente 8

En la Figura 84 se observa que los elementos con mayor daño en el Puente Calle La Gitana son las vigas principales de concreto, los bastiones y la baranda. Las vigas de concreto se encuentran agrietadas y se ha despendido el concreto de estas, exponiendo el acero de refuerzo. También se encuentran afectadas por eflorescencia y nidos de piedra. La losa también presenta eflorescencia y expone el acero de refuerzo debido al descascamiento. En cuanto a los bastiones, estos se encuentran agrietados y con nidos de piedras, pero el mayor daño se encuentra en la socavación que afectó las fundaciones casi en su totalidad, dejando suspendido parte del bastión. Las barandas se encuentran con grietas y despedazadas en algunos sectores que exponen el acero de refuerzo. La Figura 89 muestra que la superestructura y la subestructura son las partes del puente con más afectación. Se recomienda la construcción de aceras y reconstruir la baranda a una adecuada que resista el impacto de vehículos. Se debe realizar obras de protección del bastión por el problema de socavación, colocando rocas, concreto u otro material de relleno. Se podrían realizar reparaciones puntuales en las vigas y

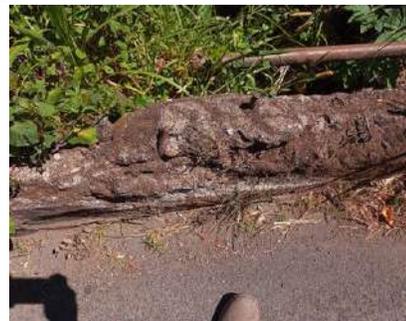
El puente no cuenta con acera, bordillo o sistema de drenaje. Las barandas del puente en el sector aguas arriba presentan gran agrietamiento y descascaramiento que exponen el acero de refuerzo y perdiendo capacidad de soporte ante un impacto. Las juntas de expansión no se identifican debido a que se encuentran obstruidas con mezcla asfáltica.

Figura 85. Deterioro de baranda

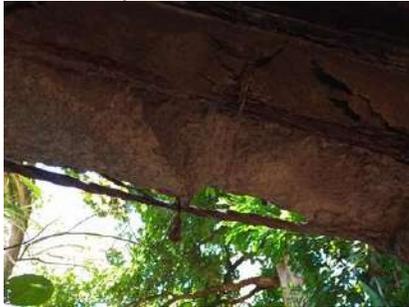
Se observan unas cuantas grietas en una dirección en la losa y gran descascaramiento en las capas superficiales laterales de la losa que exponen el acero de refuerzo. También se observan nidos de piedras que permiten el ingreso

de humedad y esto puede generar problemas de durabilidad en el concreto. En las vigas principales de concreto también se observan grietas y gran descascamiento que expone el acero. También hay manchas de humedad y eflorescencia y unos cuantos nidos de piedra.

Figura 86. Deterioro en vigas de concreto

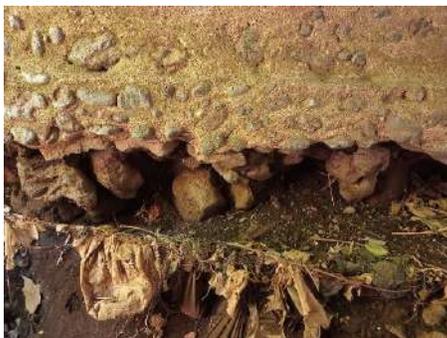
En el cuerpo principal de los bastiones se identifica una gran socavación que afecta la fundación en ambas paredes de los bastiones y queda parte del elemento suspendido. Es importante realizar una obra de protección de esta fundación colocando rocas, concreto u otro material de relleno. Aunque el río Burío ya no corre bajo esta estructura y la probabilidad de que se puede socavar más la estructura es muy baja, este daño es peligroso si no se atiende pronto, ya que podría generarse un colapso de la estructura si se ve sometida a cargas muy pesadas.

Figura 87. Socavación en bastión

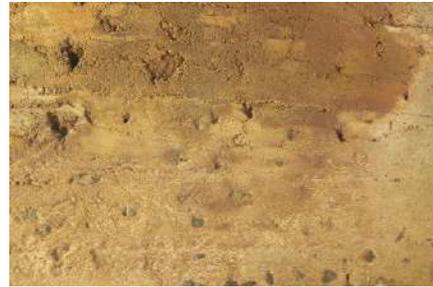
En los cuerpos principales de los bastiones se identificaron algunos nidos de piedra, lo que favorece la introducción de humedad a lo interno del concreto.

Figura 88. Eflorescencia y humedad en bastión

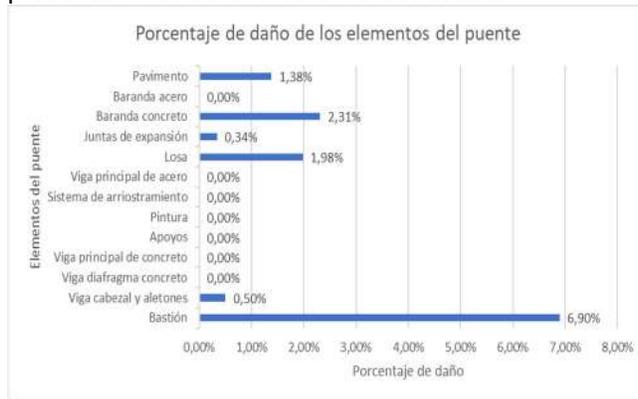
Figura 90. Deterioros encontrados en el puente 9

En la Figura 90 se aprecia que el elemento con mayor porcentaje de daño en el Puente Río Macarrón sobre la ruta nacional 114 es el cuerpo principal de los bastiones. El daño que presentan es la eflorescencia y humedad debido a la filtración de aguas por medio de las juntas de expansión. También se presentan nidos de piedra y descascaramiento de concreto en parte de sus paredes. Este puente se construyó sobre un antiguo puente tipo losa y parte de su estructura todavía permanece unida a la actual, aunque no tiene efecto sobre la superestructura de la actual. La Figura 94 muestra que la subestructura del puente es la que presenta la mayor afectación. Se puede valorar aplicar un sello asfáltico superficial sobre la capa de rodamiento para evitar la infiltración de aguas a través de las grietas. Se debe limpiar la vegetación creciendo en la subestructura y realizar una reparación superficial con repello para los nidos de piedra.

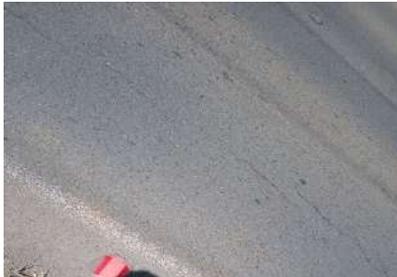
En la superficie de rodamiento se presenta agrietamiento en el asfalto. La baranda de concreto presenta agrietamiento y descascaramiento sin exposición de acero de refuerzo.

Figura 91. Grietas en pavimento

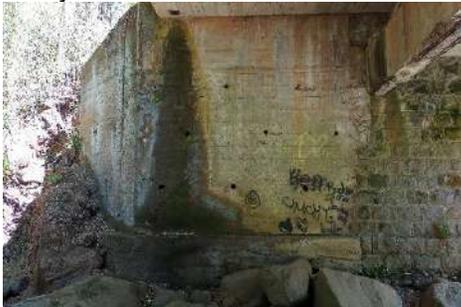
Las juntas de expansión no se identifican debido a que se encuentran obstruidas con mezcla asfáltica. Se evidencia la filtración de aguas por medio de las juntas de expansión que originaron las manchas de humedad y eflorescencia en los bastiones y losa.

Figura 92. Eflorescencia y humedad en bastión

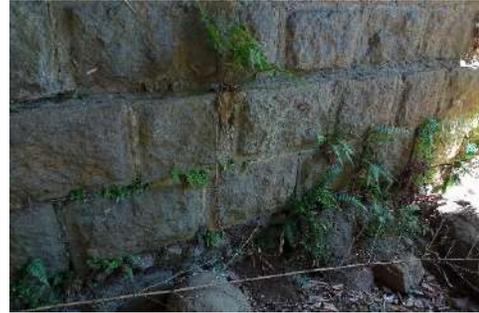
Este puente se construyó sobre un puente antiguo con unos bastiones de mampostería de piedra, por lo que la mitad de los bastiones es de concreto y la otra de mampostería de piedra. En los cuerpos principales de los bastiones se identificaron varios nidos de piedra, lo que favorece la introducción de humedad a lo interno del concreto. Se observó moderada presencia de vegetación en la pared de mampostería, principalmente de plantas que crecen en presencia de humedad.

Figura 93. Vegetación en bastión

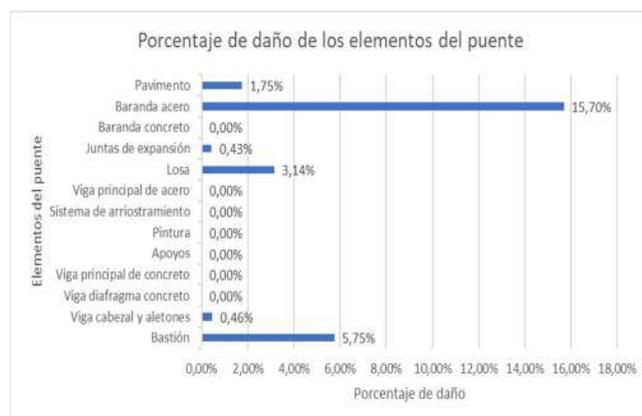
Figura 95. Deterioros encontrados en el puente 10

En la Figura 95 se observa que el elemento más afectado del Puente Río Zanjón es la baranda que se encuentra deformada por colisiones de vehículos y se encuentra en su mayoría oxidada y corroída. El elemento que le sigue es el cuerpo de los bastiones donde el mayor daño se presenta con la presencia de eflorescencia debido a la filtración de aguas en las juntas y la existencia de grietas y nidos de piedra que evidencian un mal control de calidad durante la construcción de la estructura. La Figura 99 muestra que la subestructura del puente es la que presenta la mayor afectación. Se recomienda retirar la baranda actual y construir una baranda adecuada que resista el impacto de vehículos, además de no colocar más capas asfálticas para evitar generar sobrepesos en la estructura. Se podría retirar el material que se encuentra obstruyendo las juntas expansivas y rellenarlas con material compresible de manera que no se restrinja el movimiento y no se permita el paso de agua hacia la losa y bastiones. Para los nidos de piedra se puede realizar una reparación superficial con repello. Se debe monitorear si existe algún avance en la socavación del cauce para que, en caso de que la misma afecte la zona de cimentación de los bastiones, se realicen obras de protección.

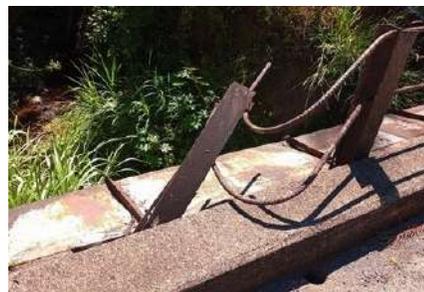
La baranda del puente en el sector aguas arriba se encuentra deformada debido a la colisión de vehículos. Las barandas en ambos lados se encuentran muy oxidadas y corroídas, estando completamente rojizas.

Figura 96. Deformación en baranda

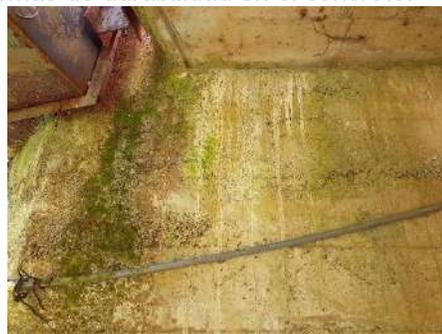
Se produce una filtración de aguas por medio de las juntas que provoca la humedad bajo la estructura, generando eflorescencia en la losa y las paredes de los bastiones. Se pueden observar varias grietas en una dirección en la losa, así como nidos de piedra. Estos nidos de piedra permiten el ingreso de humedad y esto puede generar problemas de durabilidad en el concreto.

Figura 97. Eflorescencia y humedad en bastión

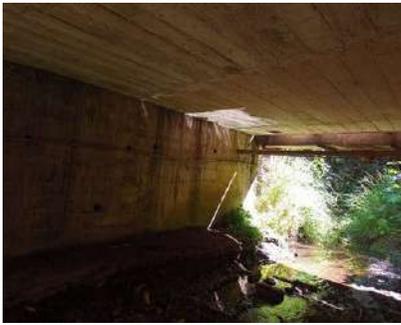
Se identifica una socavación y degradación del cauce, sin embargo, la misma no ha afectado aún la zona de apoyo de los bastiones. Si la socavación avanzara más hacia la zona de cimentación es posible que el puente pierda su estabilidad, por lo que es importante monitorear cada 6 meses si existe algún avance en la socavación.

Figura 98. Socavación en cauce del río

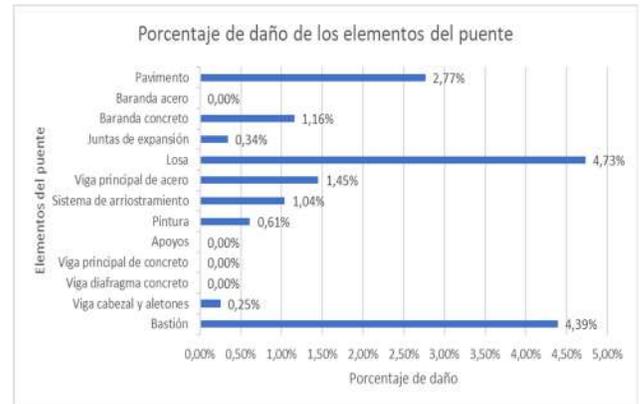
Figura 100. Deterioros encontrados en el puente 11

En la Figura 100 se muestra que los elementos con mayor porcentaje de daño en el Puente Calle Zapata son la losa y el cuerpo principal de los bastiones. El principal daño en la losa es la presencia de nidos de piedra debido a una mala vibración del concreto durante la construcción de la estructura. También hay una exposición de acero de refuerzo debido al descascaramiento y agrietamiento. En las vigas de acero se nota una ligera oxidación y pérdida de pintura, sin embargo, el daño no es de gran magnitud como para considerarse crítico. El cuerpo principal de los bastiones se ve afectado principalmente por nidos de piedra, agrietamiento y eflorescencia. La Figura 105 muestra que las partes más afectadas del puente son la subestructura y superestructura. Se puede valorar aplicar un sello asfáltico superficial sobre la capa de rodamiento para evitar la infiltración de aguas a través de las grietas. Se podría retirar el material que se encuentra obstruyendo las juntas expansivas y rellenarlas con material compresible de manera que no se restrinja el movimiento y no se permita el paso de agua hacia la losa y bastiones. Se debe realizar una limpieza de las vigas y remover la oxidación y aplicar sistema de protección con pintura.

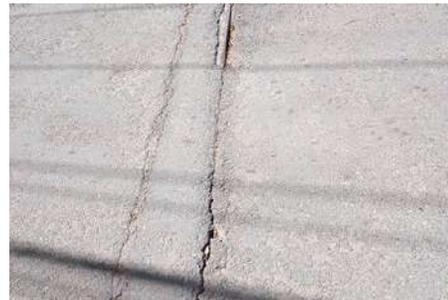
Las juntas de expansión se encuentran obstruidas con mezcla asfáltica. Se produce una filtración de aguas por medio de las juntas que provoca la humedad bajo la estructura, generando eflorescencia en la losa y las paredes de los bastiones.

Figura 101. Juntas obstruidas por asfalto

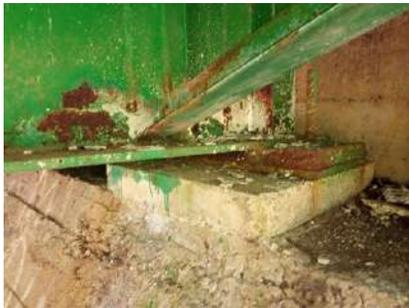
En las vigas de acero y el sistema de arriostre se observa una oxidación parcial y descascaramiento de pintura que, de no eliminarse la oxidación, esta se extenderá al resto de la viga, provocando inicios de corrosión en corto plazo, por lo que es importante realizar limpieza de viga y remover oxidación y aplicar sistema de protección con pintura.

Figura 103. Leve oxidación en vigas de acero

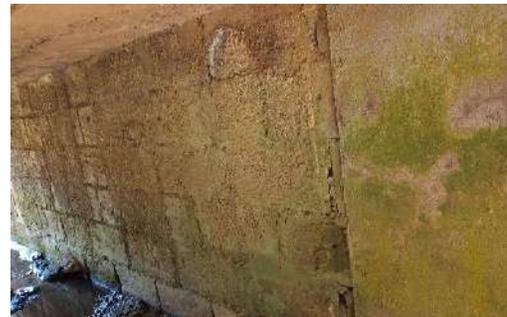
En los cuerpos principales de los bastiones se identificaron algunos nidos de piedra, lo que favorece la introducción de humedad a lo interno del concreto. También se evidencia faltante de mortero en las sisas de mampostería, lo que representa un proceso de degradación activo que podría permitir el ingreso de agua y que se lave el material de relleno, incrementando el deterioro.

Figura 109. Eflorescencia y humedad en bastión

En la Figura 106 se observa que los elementos más afectados en el Puente Calle Segura son la losa y el cuerpo principal de los bastiones. Los daños principales que afectan la losa es la eflorescencia y humedad, la presencia de nidos de piedra y la exposición de acero de refuerzo debido al descascaramiento del concreto. En cuanto a los bastiones, se ven afectados principalmente por eflorescencia y nidos de piedras; y en uno de sus aletones se está empezando a quebrar el concreto que protege el talud de relleno de aproximación. La Figura 110 muestra que la parte más afectada del puente corresponde a la subestructura por los daños mencionados y debido a que es la parte con mayor peso para la evaluación. Se recomienda la construcción de aceras y aplicar repellos para una reparación superficial de los nidos de piedra. Se podrían realizar reparaciones puntuales en las zonas de descascaramiento en la parte inferior de la losa para evitar un mayor avance del problema.

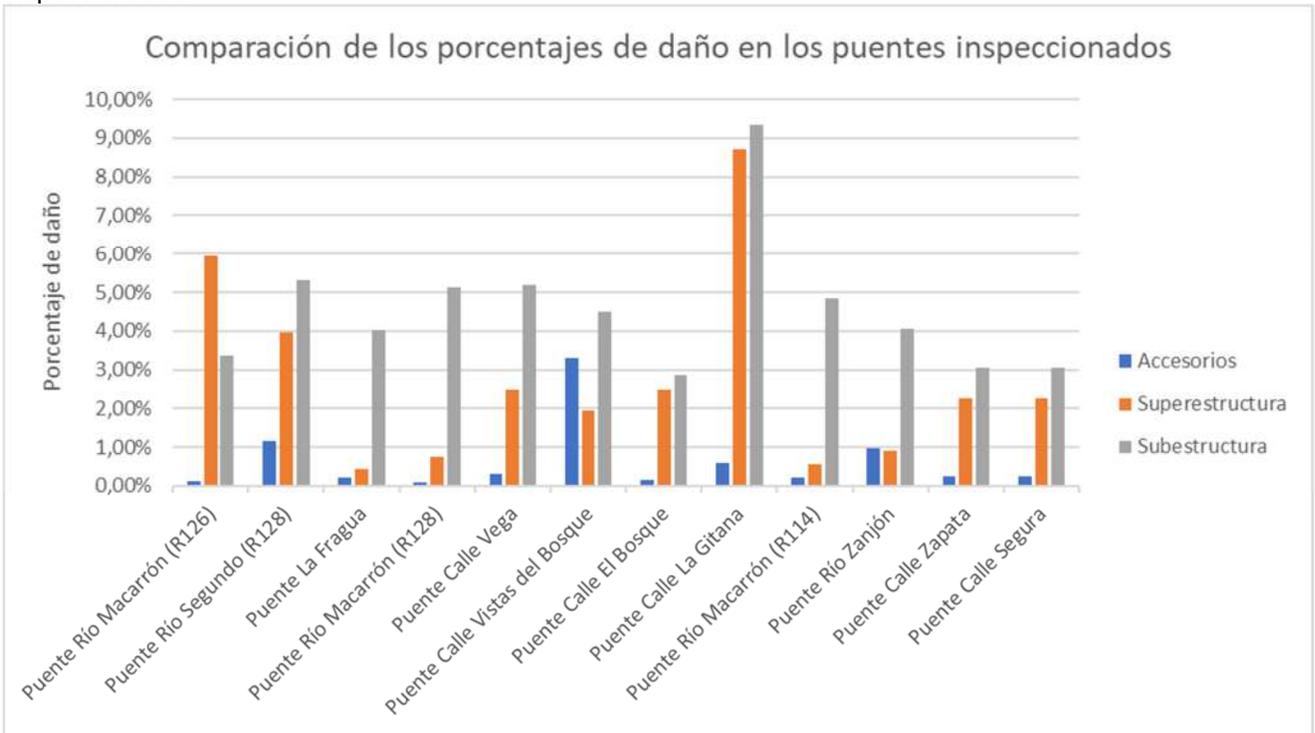
Figura 111. Comparación de los porcentajes de daño de las partes de los puentes inspeccionados

La Figura 111 evidencia que la mayor parte del puente con mayor porcentaje de daño y mayor recurrencia es la subestructura, dado que todas las estructuras inspeccionadas presentaron algún tipo de daño en los bastiones. Por otro lado,

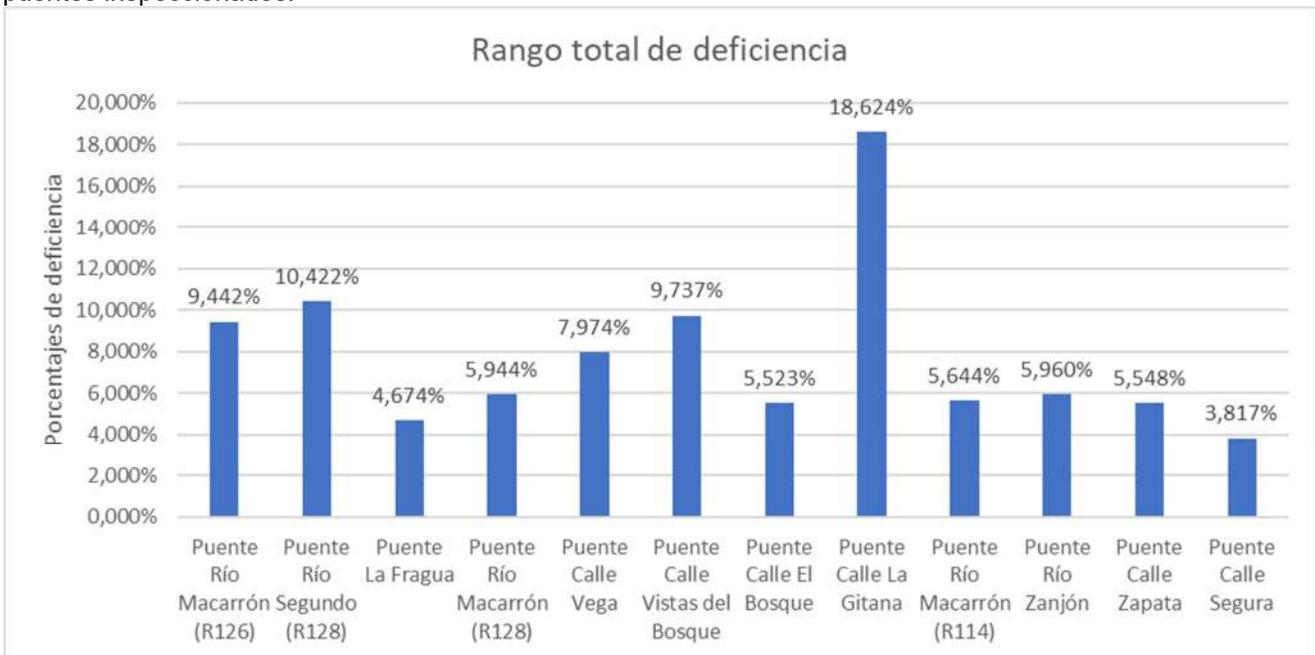
Figura 112. Resultados de la evaluación del rango total de deficiencia de los puentes inspeccionados

se observa que el Puente Calle La Gitana es el puente con mayor daño tanto en la subestructura como en la superestructura y el Puente Calle Vistas del Bosque presenta el mayor porcentaje de daño en los accesorios. La Figura 112 muestra el resultado de la evaluación del rango total de deficiencia de las estructuras inspeccionadas, donde se observa que el puente con mayor deficiencia es el Puente Calle La Gitana debido a los severos daños presentes en la superestructura y subestructura. Por otra parte, el Puente Calle Segura es la estructura que presenta el menor rango total de deficiencia ya que no presenta daños tan severos ni en demasía.

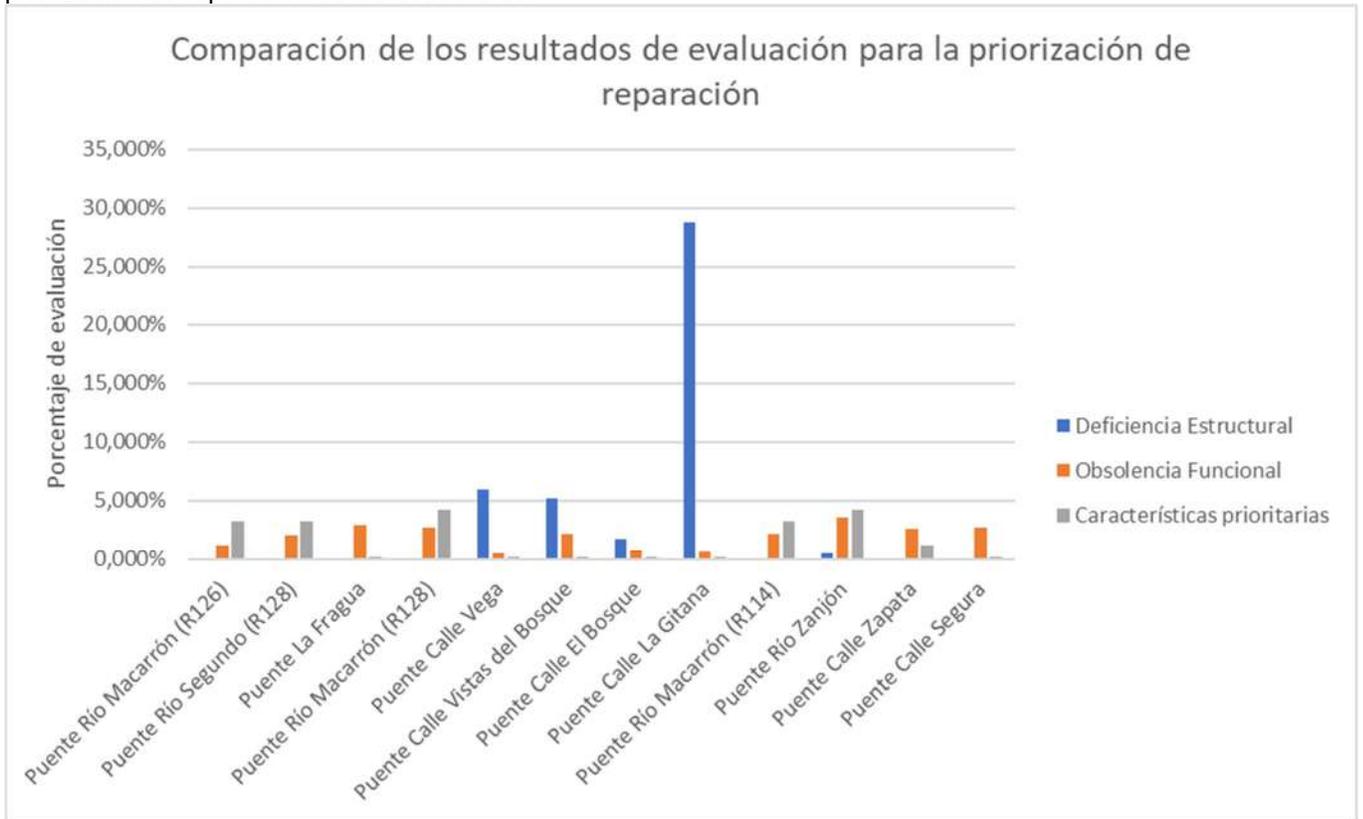
Figura 113. Resultados de los ítems de evaluación para la priorización de reparación

La Figura 113 muestra una comparación entre los resultados de los ítems de evaluación para la priorización de reparación. Se puede observar que el Puente Calle La Gitana es el que mayor deficiencia estructural presenta por sus daños en la superestructura y subestructura, el Puente Río Zanjón es el que presenta mayor porcentaje de evaluación en la obsolescencia funcional debido a la diferencia entre el ancho de vía en proximidad y el ancho de vía en el puente. Los puentes Río Zanjón y Río Macarrón (Ruta 128) obtuvieron el mayor y el mismo porcentaje de evaluación en las características prioritarias ya que el desvío de ruta en estos puentes está entre los 5 y 15 kilómetros. Es importante mencionar que en la obsolescencia funcional no se toman en cuenta las cargas operativas debido al desconocimiento de las cargas vivas requeridas y de diseño ya que la Municipalidad no cuenta con los planos ni las especificaciones de las estructuras inspeccionadas. También se debe destacar que no se toma en cuenta el volumen de tráfico en las características prioritarias ya que no se tiene información sobre dicho tanto. También es necesario mencionar que no se muestran puentes con porcentaje de evaluación para características estructurales ya que ninguno estaba conformado de madera o tuberías de alcantarilla corrugada.

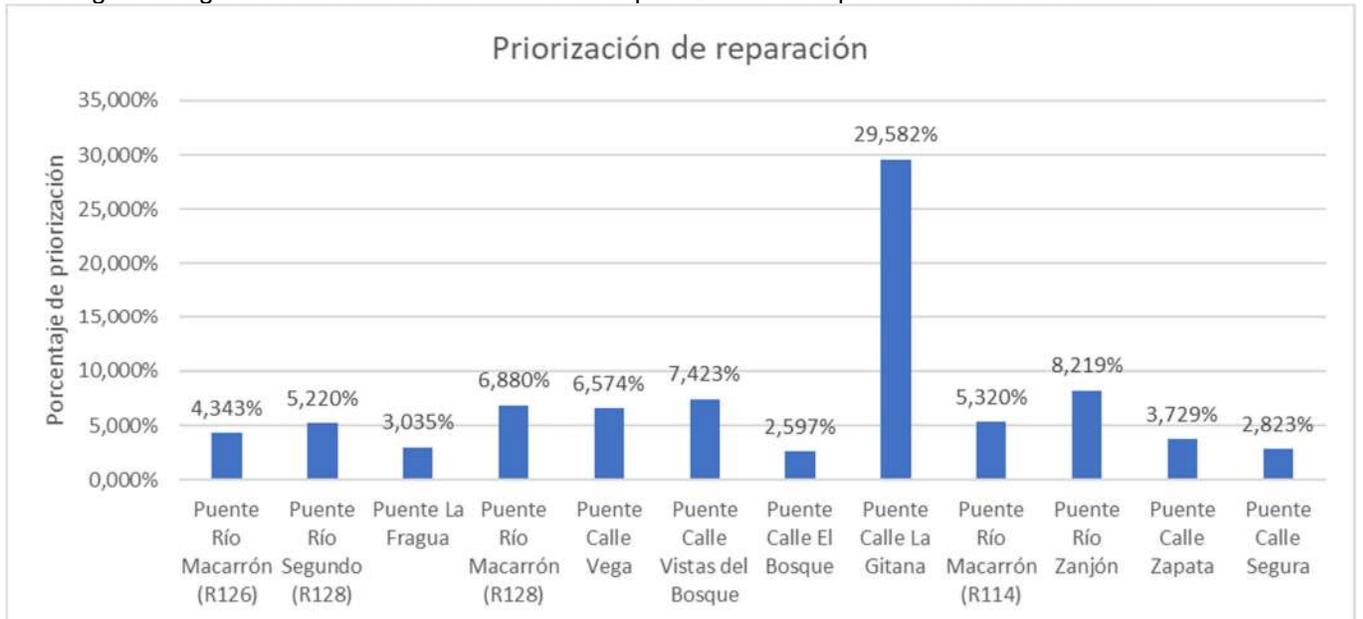
Figura 114. Priorización de reparación de las estructuras

En la Figura 114 se muestran los resultados de la priorización de reparación, ordenándose los puentes de forma descendiente de la siguiente manera: Puente Calle La Gitana, Puente Río Zanjón, Puente Calle Vistas del Bosque, Puente Río Macarrón (Ruta 128), Puente Calle Vega, Puente Río Macarrón (Ruta 114), Puente Río Segundo (Ruta 128), Puente Río Macarrón (Ruta 126), Puente Calle Zapata, Puente La Fragua, Puente Calle Segura, Puente Calle El Bosque. A excepción del Puente Calle La Gitana,

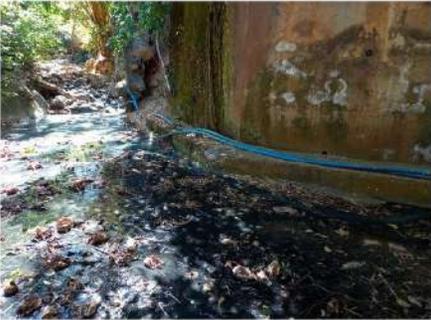
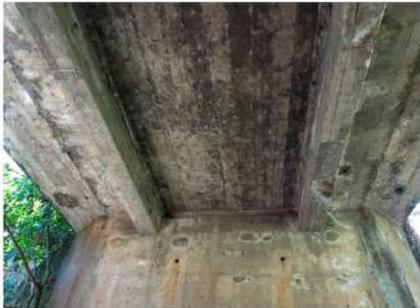
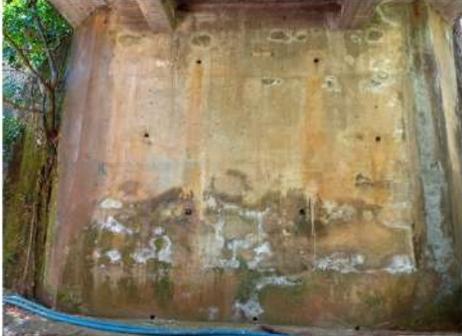
NOTA	Evidencia de eflorescencia y oxidación			DÍA	MES	AÑO	NOTA	Evidencia de descascaramiento, eflorescencia y humedad en la losa y vigas			DÍA	MES	AÑO	NOTA	Evidencia de eflorescencia, humedad y descascaramiento en el bastión				
				22	2	2022					22	2	2022				22	2	2022
No.		UBICACION	Bastión 2		No.		UBICACION	Losa y vigas desde B2		No.		UBICACION	Superficie de rodamiento

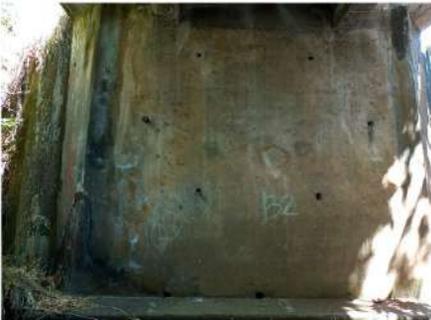
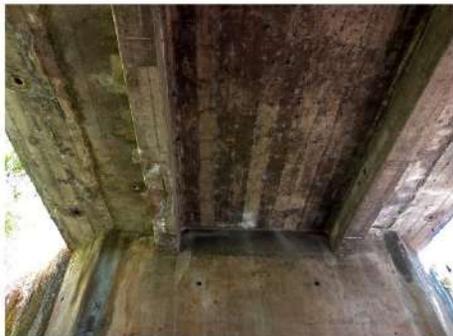
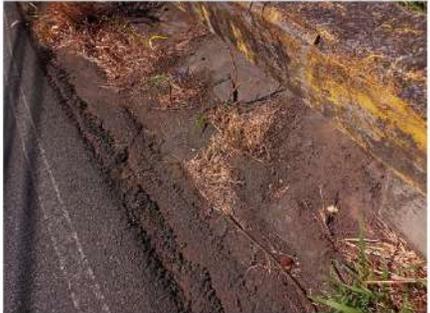
NOTA	Evidencia de eflorescencia y descascaramiento en el bastión			DÍA	MES	AÑO	NOTA	Evidencia de descascaramiento y eflorescencia en la losa y vigas			DÍA	MES	AÑO	NOTA	Evidencia de sobrecapas de asfalto

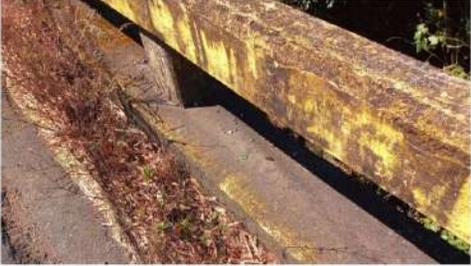
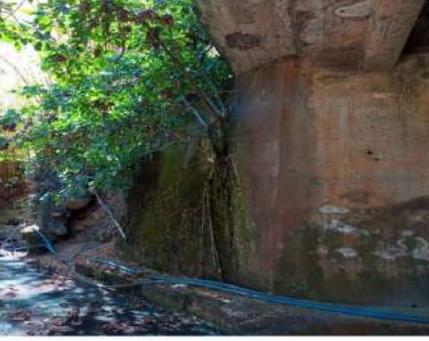
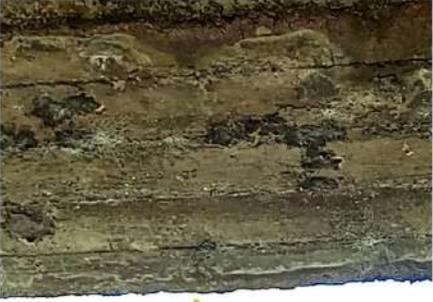
No.	UBICACION	Baranda	No.	UBICACION	Bastión 1	No.	UBICACION	Losa

NOTA	Evidencia de descascamiento en las barandas		DIA	MES	AÑO	NOTA	Evidencia de humedad e invasión de vegetación en el aletón	
			22	2	2022			
NOTA	Evidencia de descascamiento en las barandas		DIA	MES	AÑO	NOTA	Descascamiento en losa	
			22	2	2022			
No.	UBICACION	Losa y bastión 1

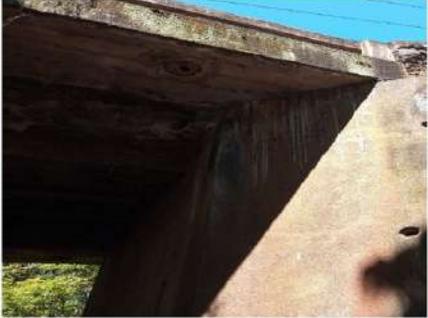
NOTA	Evidencia de eflorescencia debido a una filtración de aguas		DIA	MES	AÑO			
			22	2	2022

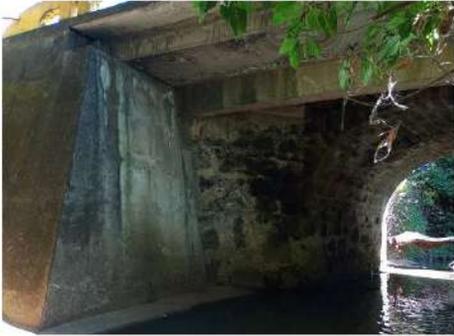
NOTA	Evidencia de eflorescencia y oxidación en el bastión			DIA	23	MES	2	AÑO	2022	NOTA	Filtración de aguas en la losa			DIA	23	MES	2	AÑO	2022
NOTA	Evidencia de nido de piedras en el bastión			DIA	23	MES	2	AÑO	2022	NOTA	Evidencia de sobrecapas de asfalto			DIA	23	MES	2	AÑO	2022
No.	UBICACION	Bastión 2			No.	UBICACION	Antigua estructura			No.	UBICACION	Superficie de rodamiento

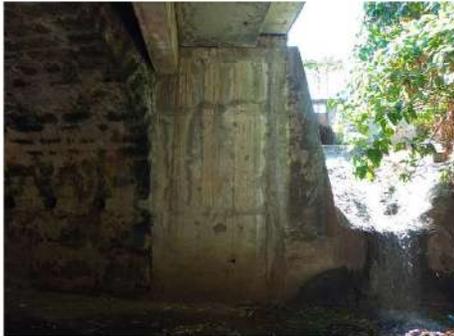
NOTA	Evidencia de eflorescencia, humedad y descascaramiento en el bastión			DIA	23	MES	2	AÑO	2022	NOTA	Humedad y pérdida de material			DIA	23	MES	2	AÑO	2022

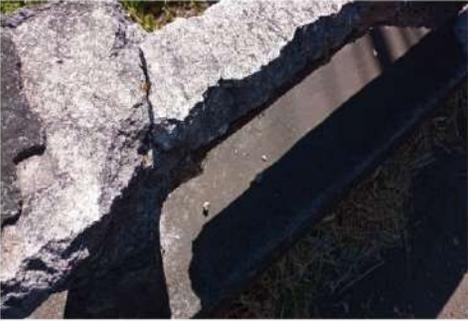
2. BARANDA (ACERO)	ITEM	1. DEFORMACIÓN	2. OXIDACIÓN	3. CORROSIÓN	4. FALTANTE												
	EVALUACIÓN						Las barandas del puente en el sector aguas arriba presentan gran agrietamiento y descascaramiento que exponen el acero de refuerzo y perdiendo capacidad de soporte ante un impacto. Ante un impacto vehicular es posible que las barandas cedan y no puedan evitar que un vehículo caiga al cauce.

NOTA	Evidencia de descascaramiento y exposición de acero en las barandas	DIA	MES	AÑO	NOTA	Evidencia de pequeñas grietas y efluorescencia en la losa	DIA	MES	AÑO	NOTA	Evidencia de efluorescencia y oxidación en la viga de concreto y losa	DIA	MES	AÑO
		23	2	2022			23	2	2022			23	2	2022

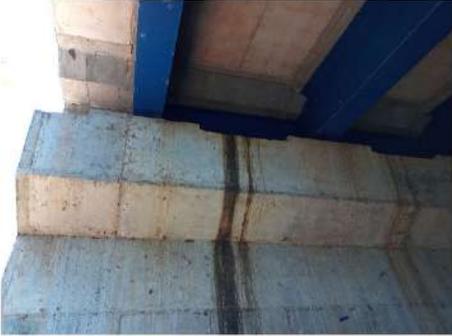
NOTA	Evidencia de filtración de aguas en el bastión	DIA	23	MES	2	AÑO	2022	NOTA	Nido de piedras en el bastión	DIA	23	MES	2	AÑO	2022
NOTA	Evidencia de agrietamiento en el bastión	DIA	23	MES	2	AÑO	2022								
No.	UBICACION	Bastión 2			No.	UBICACION	Losa			No.	UBICACION	Bastión 1

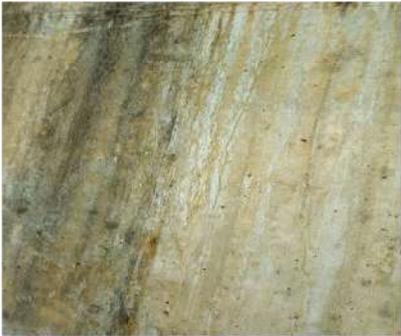
NOTA	Evidencia de eflorescencia y humedad en el bastión	DIA	23	MES	2	AÑO	2022	NOTA	Descascaramiento y ligeras grietas en la losa	DIA	23	MES	2	AÑO	2022

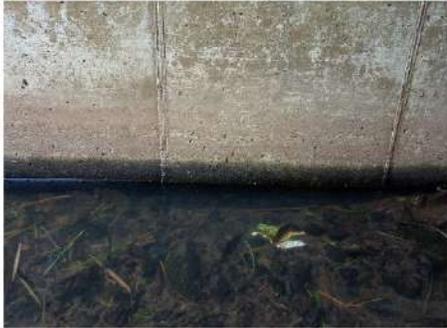
NOTA	Posibilidad de socavación a futuro	DIA	23	MES	2	AÑO	2022

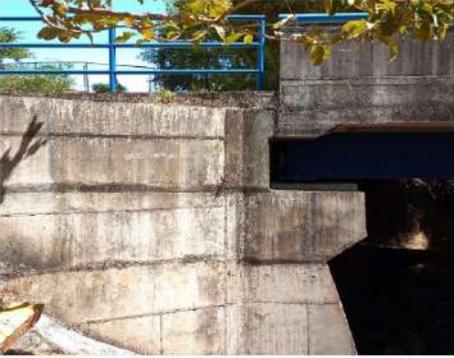
NOTA	Evidencia de descascaramiento y nido de piedras	DIA	MES	AÑO	NOTA	Evidencia de descascaramiento	DIA	MES	AÑO	NOTA	Evidencia de grietas en la baranda	DIA	MES	AÑO
		23	2	2022			23	2	2022			23	2	2022

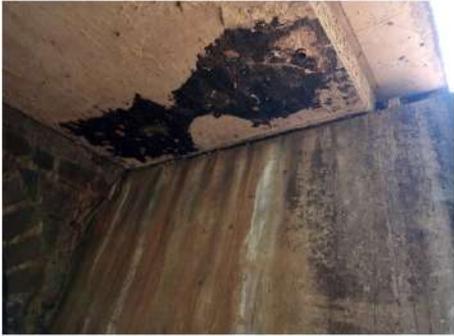
NOTA	Evidencia de filtración de aguas en el bastión que ocasiona la eflorescencia y humedad			DIA	MES	AÑO	NOTA	Nido de piedras en el bastión			DIA	MES	AÑO	NOTA	Evidencia de agrietamiento en el bastión				
				28	2	2022					28	2	2022				28	2	2022
No.	UBICACION		Bastión 2			No.	UBICACION		Losa			No.	UBICACION		Bastión 1

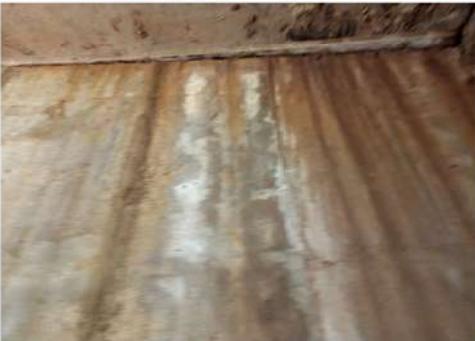
NOTA	Evidencia de eflorescencia en el bastión			DIA	MES	AÑO	NOTA	Nido de piedras y ligeras grietas en la losa			DIA	MES	AÑO	NOTA	Posible socavación a futuro

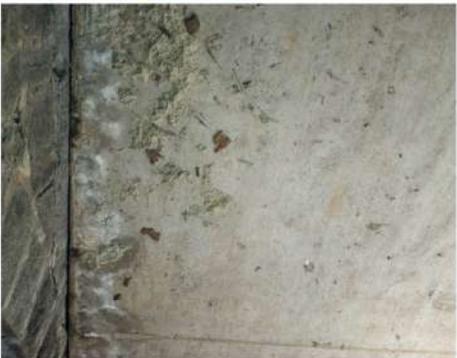
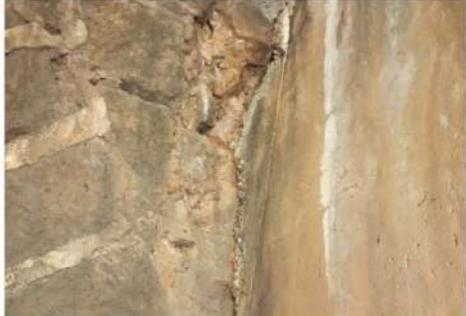
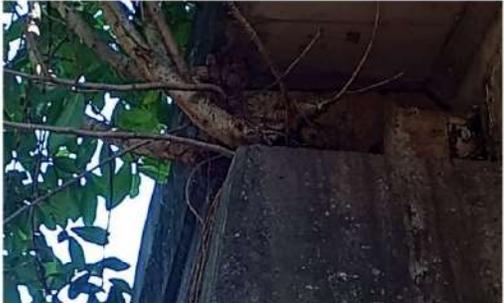
NOTA	Nido de piedras y eflorescencia en losa	DIA	MES	AÑO	NOTA	Desprendimiento de material de la antigua estructura	DIA	MES	AÑO	NOTA	Invasión de vegetación en la estructura	DIA	MES	AÑO																											
		28	2	2022			28	2	2022			28	2	2022																											
No.	UBICACION	Bastión 1			No.	UBICACION	Bastión 1			No.	UBICACION	Baranda

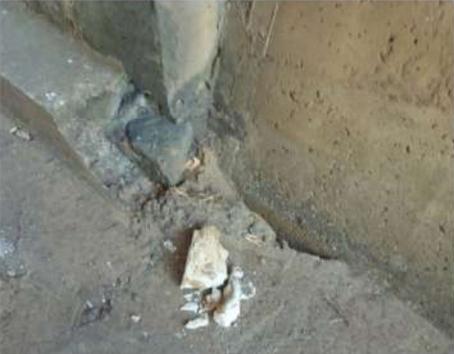
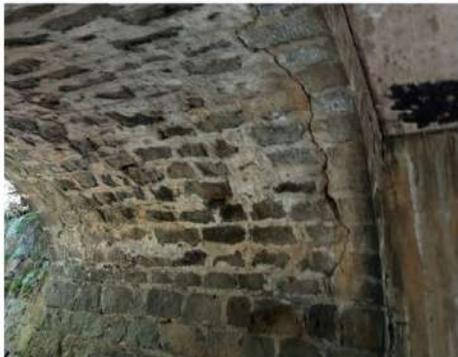
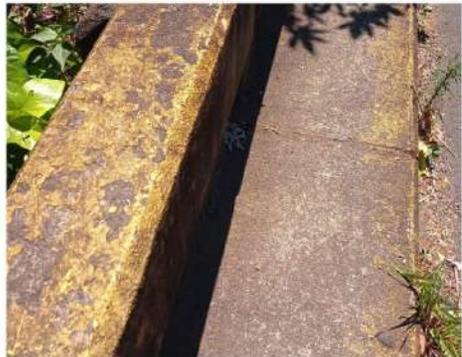
NOTA	Desprendimiento de material de antigua estructura	DIA	MES	AÑO	NOTA	Agrietamiento de antigua estructura	DIA	MES	AÑO	NOTA	Evidencia de descascaramiento	DIA	MES	AÑO																											
		28	2	2022			28	2	2022			28	2	2022
