# **Inspección, evaluación y priorización de 12 puentes y pasos de alcantarilla en la Red Vial del Cantón de Barva de Heredia**

### Inspección, evaluación y priorización de 12 puentes y pasos de alcantarilla en la Red Vial Cantonal de Barva

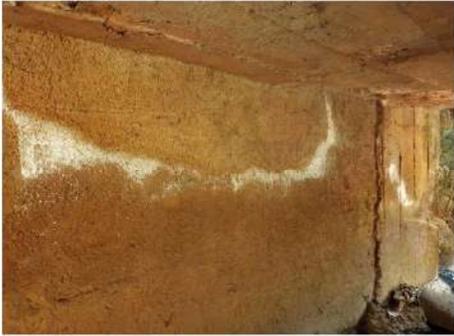
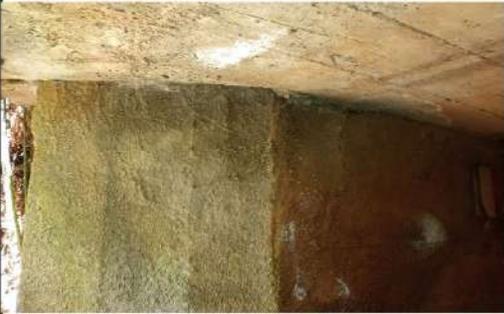
NOTA	Evidencia de de la eflorescencia y humedad			DIA	1	MES	3	AÑO	2022	NOTA	Evidencia de de la eflorescencia y humedad			DIA	1	MES	3	AÑO	2022	NOTA	Agrietamiento y nidos de piedra en el bastión			DIA	1	MES	3	AÑO	2022
No.		UBICACION	Bastión 1		No.		UBICACION	Losa		No.		UBICACION	Bastión 1

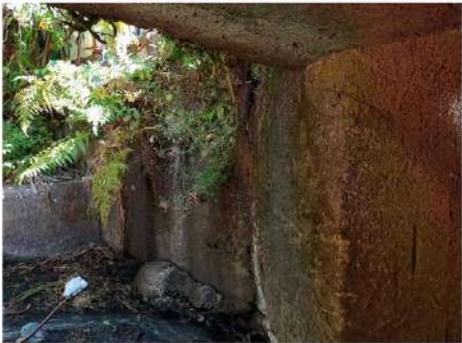
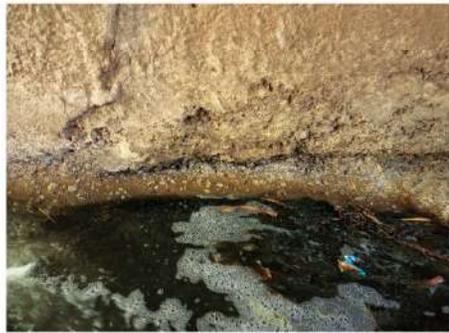
6. VIGA PRINCIPAL DE ACERO	ITEM	1. OXIDACIÓN	2. CORROSIÓN	3. DEFORMACIÓN	4. PERDIDA DE PERNOS	5. GRIETAS EN SOLDADURA O PLACA	Se identifica socavación en un sector de una de las paredes del bastión, sin embargo, la misma no ha afectado aún su zona de apoyo. Si la socavación avanzara más hacia la zona de cimentación es posible que la estructura tenga desplazamientos e incluso podría perder su estabilidad, por lo que es importante realizar un monitoreo por si existiese algún avance de la socavación.							
	EVALUACIÓN

NOTA	Presencia de humedad en el bastión e invasión de vegetación en aletones			DIA	1	MES	3	AÑO	2022	NOTA	Grietas en un dirección en la losa			DIA	1	MES	3	AÑO	2022	NOTA	Evidencia de la socavación cuando el cauce era mayor en años anteriores			DIA	1	MES	3	AÑO	2022

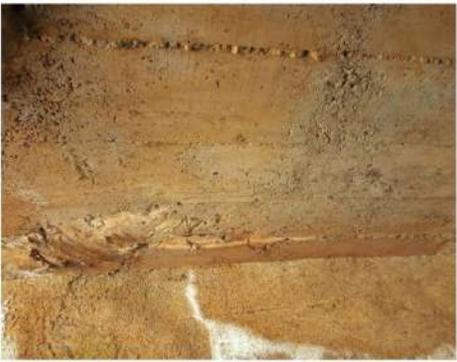
NOTA	Nido de piedras en losa			DIA	MES	AÑO	NOTA	Descascaramiento en losa y exposición de material de relleno			DIA	MES	AÑO	NOTA	Evidencia de de la eflorescencia y humedad		
				1	3	2022					1	3	2022				
		Baranda					Baranda

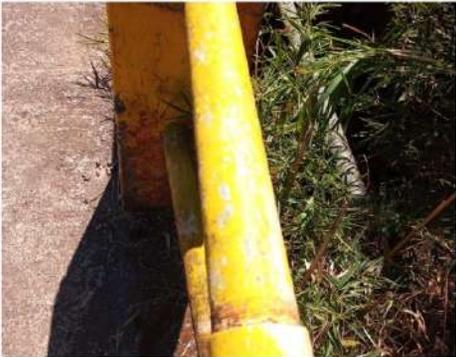
1. PAVIMENTO	ITEM	1. ONDULACIÓN	2. ZURCOS	3. AGRIETAMIENTO	4. BACHES	5. SOBRECAPAS DE ASFALTO	El puente no contaba con bordillo o sistema de drenaje. La baranda de acero presenta una ligera deformación en uno de sus elementos horizontales y también una leve oxidación. Hay descascaramiento en las columnas de concreto de la baranda. Esta baranda no se considera adecuada para resistir impactos vehiculares, ya que no garantiza que un vehículo sea efectivamente retomado a la vía.							
	EVALUACIÓN	1	2	3	1	1

Evidencia de descoloramiento y oxidación en la baranda de acero			DIA	MES	AÑO		Evidencia de descascaramiento en la baranda de concreto			DIA	MES	AÑO				
				1	3	2022					1	3	2022

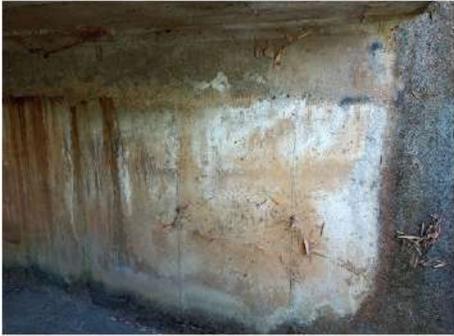
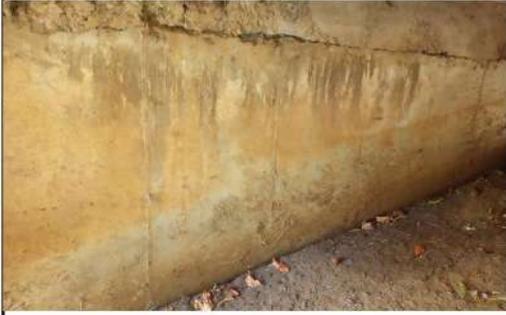
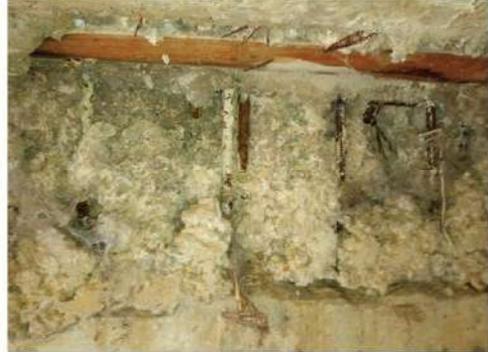
3. BARANDA (CONCRETO)	ITEM	1. AGRIETAMIENTO	2. ACERO DE REFUERZO EXPUESTO	3. FALTANTE									
	EVALUACIÓN	2	1	5	Se evidencia la filtración de aguas por medio de las juntas de expansión que originaron las manchas de humedad y eflorescencia en los bastiones.

NOTA	Evidencia de de la eflorescencia y humedad			DIA	MES	AÑO	NOTA	Evidencia de de la eflorescencia y nidos de piedra			DIA	MES	AÑO
				7	3	2022					7	3	2022
No.	UBICACION	Bastión 1			No.	UBICACION	Losa			No.	UBICACION	Losa

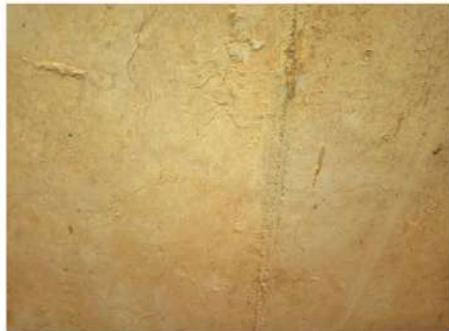
4. JUNTA DE EXPANSIÓN	ITEM	1. SONIDOS EXTRAÑOS	2. FILTRACIÓN DE AGUAS	3. FALTANTE O DEFORMACIÓN	4. MOVIMIENTO VERTICAL	5. JUNTAS OBSTRUIDAS	6. ACERO DE REFUERZO						
	EVALUACIÓN	1	2	1	1	5	1	Se identifican agrietamientos en la zona inferior de la losa. Si la severidad de los mismos aumenta puede ser un indicador de un problema de fatiga en la losa, por lo que es importante dar seguimiento a su avance y en caso de incrementarse considerablemente, analizar la posibilidad de un refuerzo externo superficial.

NOTA	Exposición de acero de refuerzo en el bastión			DIA	MES	AÑO	NOTA	Exposición de acero de refuerzo en la losa			DIA	MES	AÑO
				7	3	2022					7	3	2022
NOTA	Evidencia de grietas en la losa			DIA	MES	AÑO

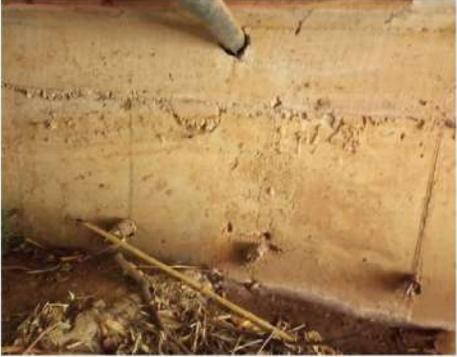
NOTA	Nido de piedras en bastión	DIA	MES	AÑO	NOTA	Desvío de aguas	DIA	MES	AÑO	NOTA	Faltante de baranda	DIA	MES	AÑO
		7	3	2022			7	3	2022			7	3	2022

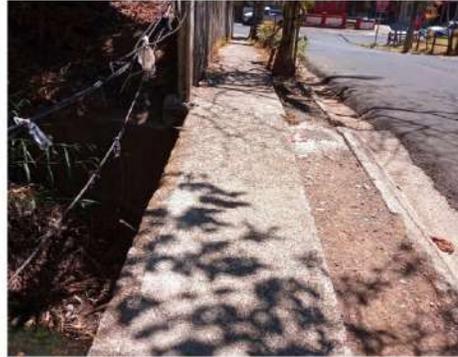
1. PAVIMENTO	ITEM	1. ONDULACIÓN	2. ZURCOS	3. AGRIETAMIENTO	4. BACHES	5. SOBRECAPAS DE ASFALTO							
	EVALUACIÓN	1	1	1	1	1	La estructura cuenta con aceras, pero solo presenta baranda en el lado aguas abajo y el lado desprotegido es peligroso en caso de una caída debido a que hay varillas expuestas que sobresalen del lateral de la losa.

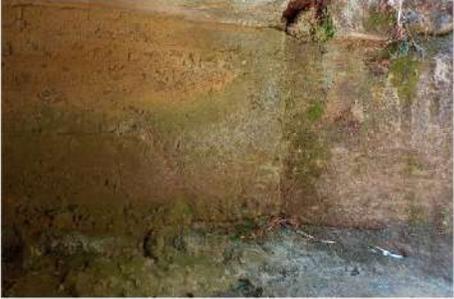
NOTA	Evidencia de de la eflorescencia y humedad			DIA	8	MES	3	AÑO	2022	NOTA	Evidencia de nidos de piedra			DIA	8	MES	3	AÑO	2022	NOTA	Descascaramiento en losa y exposición de material de relleno			DIA	8	MES	3	AÑO	2022
No.		UBICACION	Bastión 1		No.		UBICACION	Losa		No.		UBICACION	Losa

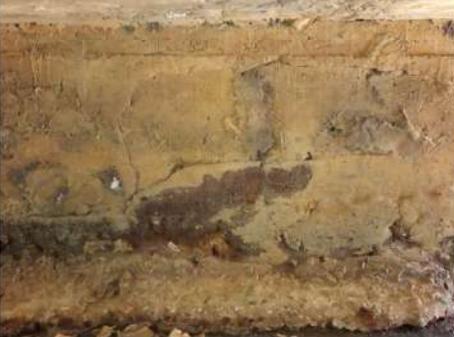
NOTA	Presencia de grietas y nidos de piedras en bastión			DIA	8	MES	3	AÑO	2022	NOTA	Evidencia de agujero en losa			DIA	8	MES	3	AÑO	2022	NOTA	Nidos de piedra y descascaramiento en losa que expone acero de refuerzo			DIA	8	MES	3	AÑO	2022

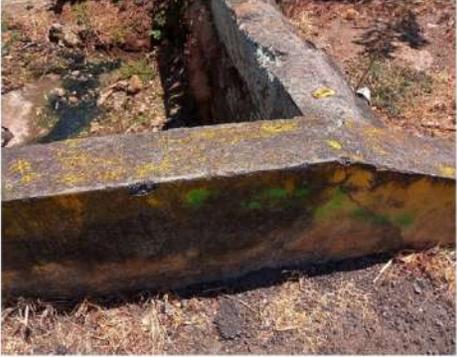
No.	UBICACION	Baranda

NOTA	Evidencia de agrietamiento en baranda	DIA	MES	AÑO
		8	3	2022

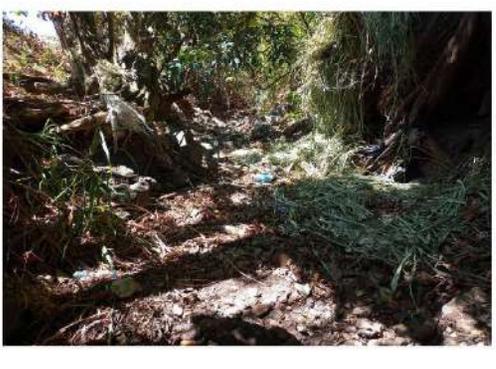
NOTA				DIA	MES	AÑO	NOTA				DIA	MES	AÑO		
				9	3	2022					NOTA	Cauce del río se encuentra seco	9	3	2022

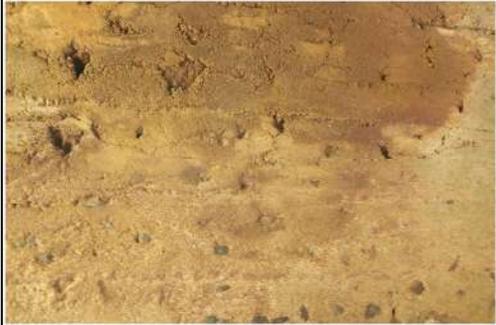
NOTA	Evidencia de ligera eflorescencia y humedad	DIA	9	MES	3	AÑO	2022	NOTA	Evidencia de nidos de piedra y agrietamiento en bastión	DIA	9	MES	3	AÑO	2022	NOTA	Deterioro producto de la socavación cuando aún corría el río	DIA	9	MES	3	AÑO	2022
No.	UBICACION	Bastión 2			No.	UBICACION	Losa			No.	UBICACION	Losa

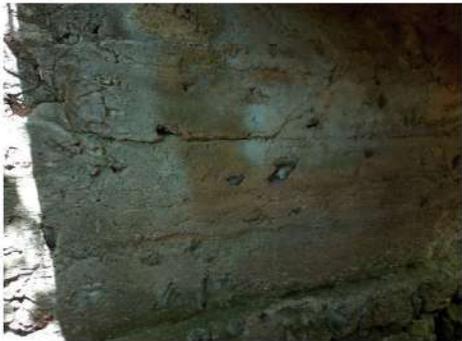
NOTA	Grietas y nidos de piedras en bastión y manchas de eflorescencia y humedad	DIA	9	MES	3	AÑO	2022	NOTA	Deterioro producto de la socavación cuando aún corría el río	DIA	9	MES	3	AÑO	2022	NOTA	Descascaramiento, nidos de piedra y eflorescencia en losa	DIA	9	MES	3	AÑO	2022

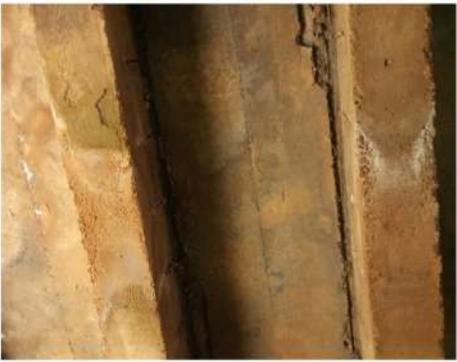
NOTA	Descascaramiento y eflorescencia en losa	DIA	MES	AÑO	NOTA	Descascaramiento y exposición de acero de refuerzo	DIA	MES	AÑO	NOTA	Descascaramiento y exposición de acero de refuerzo	DIA	MES	AÑO																											
		9	3	2022			9	3	2022			9	3	2022																											
				Viga					Aletón 1					Baranda

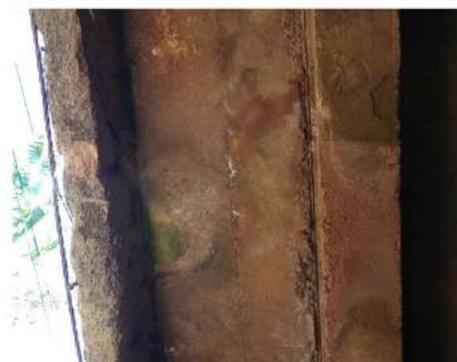
Eflorescencia, descascaramiento y exposición de acero de refuerzo	DIA	MES	AÑO		Invasión de vegetación en aletón y vulnerabilidad al colapso del relleno de aproximación	DIA	MES	AÑO		Descascaramiento y exposición de acero	DIA	MES	AÑO																											
		9	3	2022			9	3	2022			9	3	2022

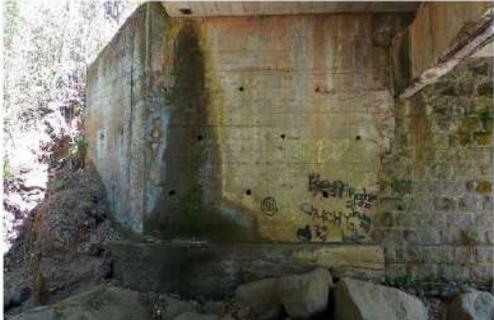
3. BARANDA (CONCRETO)	ITEM	1. AGRIETAMIENTO	2. ACERO DE REFUERZO EXPUESTO	3. FALTANTE	Se evidencia la filtración de aguas por medio de las juntas de expansión que originaron las manchas de humedad y eflorescencia en los bastiones y losa.												
	EVALUACIÓN	3	1	1

NOTA	Evidencia de eflorescencia y humedad				DIA	MES	AÑO	NOTA	Evidencia de nidos de piedra en bastión				DIA	MES	AÑO	NOTA	Evidencia de eflorescencia y humedad			
					11	3	2022						11	3	2022					
No.	UBICACION		Bastiones			No.	UBICACION		Bastión 2			No.	UBICACION		Aletón 1

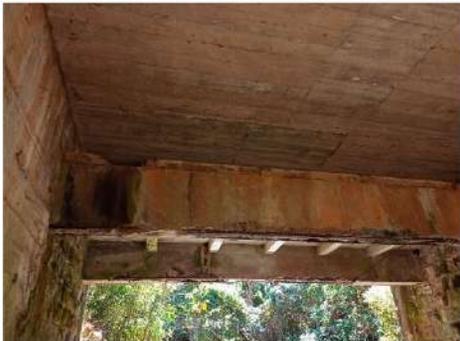
5. LOSA	ITEM	1. GRIETAS EN UNA DIRECCIÓN	2. GRIETAS EN DOS	3. DESCASCARAMIENTO	4. ACERO DE REFUERZO	5. NIDOS DE PIEDRA	6. EFLORESCENCIA	7. AGUJEROS	En los aletones hay unas pocas grietas y manchas de eflorescencia y humedad. La estructura antigua se encuentra poco arriba de la mitad de los bastiones, unida únicamente a la pared de mampostería, por lo que no tiene efecto alguno sobre la superestructura actual y se encarga de amortiguar las cargas de empuje que ejerce la tierra sobre el puente.								
	EVALUACIÓN	2	1	2	1	2	2	1

NOTA	Estructura de antiguo puente en estado de deterioro				DIA	MES	AÑO	NOTA	Invasión de vegetación en bastión 2 de lo que fue la antigua estructura				DIA	MES	AÑO	NOTA	Eflorescencia y nidos de piedra en aletón

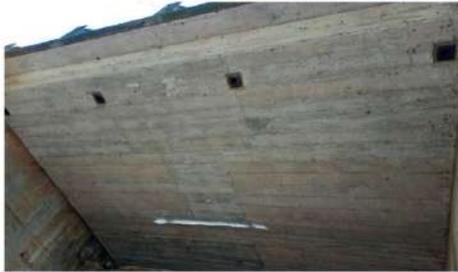
NOTA	Humedad en salidas de drenaje de la losa y evidencia de filtración de aguas	DIA	MES	AÑO	NOTA	Descasamiento y agrietamiento de baranda	DIA	MES	AÑO
		11	3	2022			11	3	2022

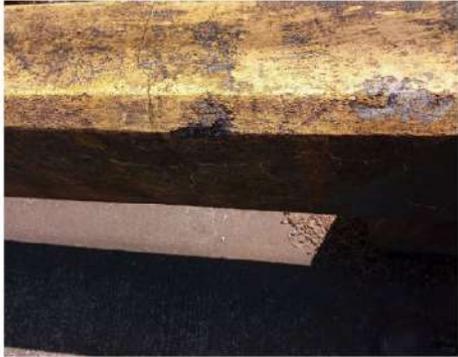
1. PAVIMENTO	ITEM	1. ONDULACIÓN	2. ZURCOS	3. AGRIETAMIENTO	4. BACHES	5. SOBRECAPAS DE ASFALTO	En la superficie de rodamiento se presenta agrietamiento en el asfalto. La baranda de concreto presenta agrietamiento y descascaramiento sin exposición de acero de refuerzo.										
	EVALUACIÓN	1	1	3	1	1

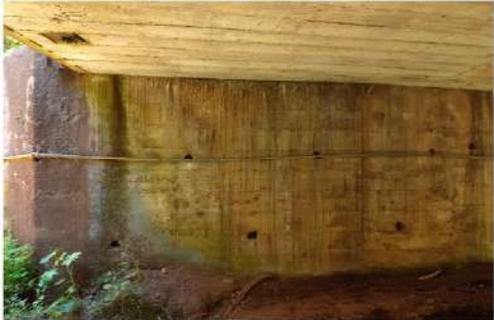
NOTA	Evidencia de eflorescencia y humedad			DIA	MES	AÑO	NOTA	Evidencia de nidos de piedra en bastión			DIA	MES	AÑO	NOTA	Evidencia de eflorescencia, humedad y agrietamiento				
				15	3	2022					15	3	2022				15	3	2022
No.	UBICACION		Bastión 1			No.	UBICACION		Losa			No.	UBICACION		Losa

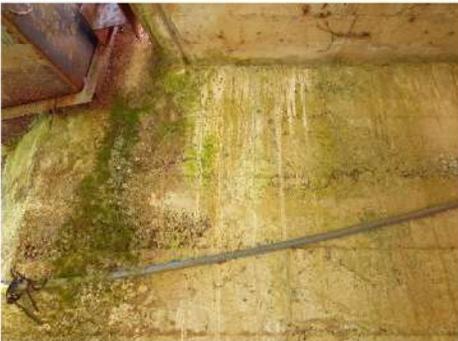
NOTA	Evidencia de eflorescencia y humedad			DIA	MES	AÑO	NOTA	Evidencia de eflorescencia y humedad			DIA	MES	AÑO	NOTA	Agrietamiento en losa

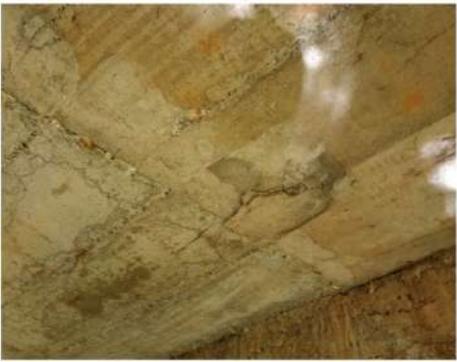
NOTA	Grietas y nidos de piedra en losa			DIA	MES	AÑO	NOTA	Nidos de piedra y eflorescencia en aletones			DIA	MES	AÑO							
				15	3	2022					15	3	2022							
			Baranda						Superficie de rodamiento						Superficie de rodamiento

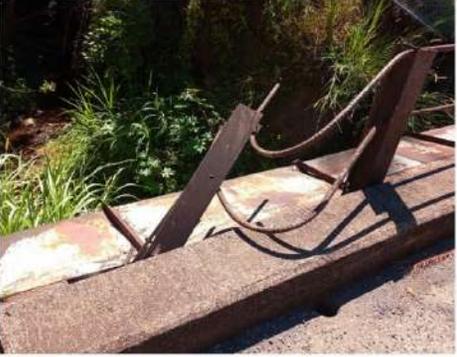
Deformación de baranda por accidentes de tránsito			DIA	MES	AÑO		Sobrecapa de asfalto			DIA	MES	AÑO		Evidencia de juntas de expansión obstruidas y agrietamiento de superficie			DIA	MES	AÑO
				15	3	2022					15	3	2022					15	3	2022

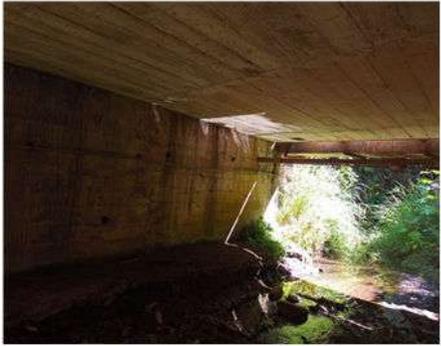
Cauce

Socavación en cauce del río	DIA	MES	AÑO	
		15	3	2022

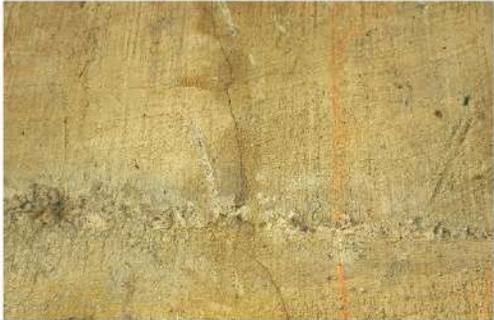
NOTA	Evidencia de agrietamiento		DIA	MES	AÑO	NOTA	Evidencia de descascaramiento en bastión		DIA	MES	AÑO	NOTA	Evidencia de eflorescencia y humedad		DIA	MES	AÑO
			15	3	2022				15	3	2022				15	3	2022
No.	UBICACION	Bastión 2			No.	UBICACION	Losa			No.	UBICACION	Losa

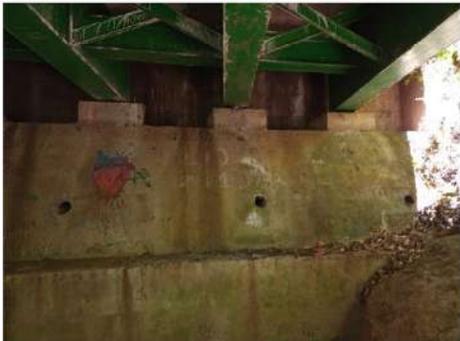
NOTA	Evidencia de eflorescencia y humedad		DIA	MES	AÑO	NOTA	Evidencia de descascaramiento y exposición de acero		DIA	MES	AÑO	NOTA	Nidos de piedra en losa		DIA	MES	AÑO

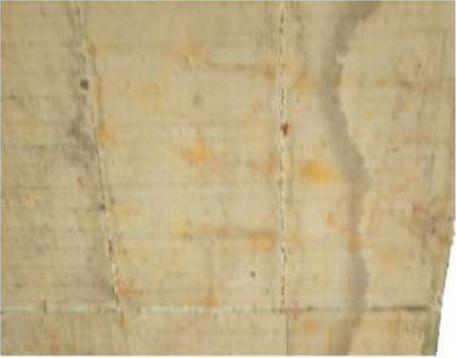
NOTA	Evidencia de eflorescencia y humedad en losa				NOTA	Ligera oxidación en acero de viga y apoyo				NOTA	Evidencia de corrosión en el sistema de arriostre			
		DIA	MES	AÑO			DIA	MES	AÑO			DIA	MES	AÑO
		15	3	2022			15	3	2022			15	3	2022
		Superficie de rodamiento					Baranda					Superficie de rodamiento

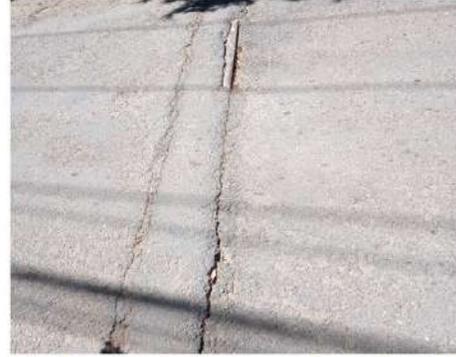
2. BARANDA (ACERO)	ITEM	1. DEFORMACIÓN	2. OXIDACIÓN	3. CORROSIÓN	4. FALTANTE	Las juntas de expansión se encuentran obstruidas con mezcla asfáltica. Las juntas de expansión son necesarias para absorber los movimientos del puente, por lo que al estar obstruidas generan sobreesfuerzos en la losa.					
	EVALUACION

Evidencia de juntas obstruidas					Evidencia de descascamiento de baranda					Pequeño bache en la superficie de ruedo		
		DIA	MES	AÑO			DIA	MES	AÑO			DIA	MES	AÑO
		15	3	2022			15	3	2022			15	3	2022

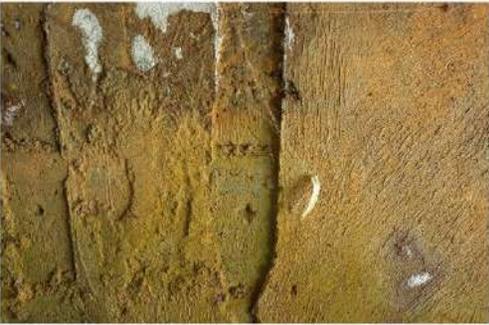
NOTA	Evidencia de eflorescencia y humedad			DIA	21	MES	3	AÑO	2022	NOTA	Evidencia de eflorescencia y humedad y nidos de piedra			DIA	21	MES	3	AÑO	2022	NOTA	Evidencia de eflorescencia y humedad			DIA	21	MES	3	AÑO	2022
No.	UBICACION	Bastión 2			No.	UBICACION	Losa			No.	UBICACION	Losa

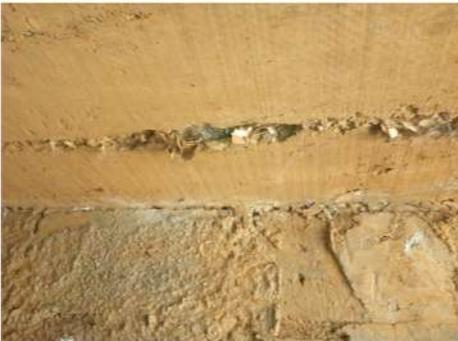
NOTA	Descascaramiento y exposición de material de relleno			DIA	21	MES	3	AÑO	2022	NOTA	Descascaramiento y exposición de acero de refuerzo			DIA	21	MES	3	AÑO	2022	NOTA	Nidos de piedra y eflorescencia en losa			DIA	21	MES	3	AÑO	2022

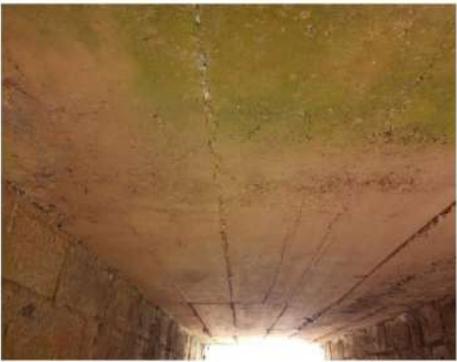
NOTA	Nidos de piedra y eflorescencia en losa	DIA	MES	AÑO	NOTA	Presencia de humedad en aletón	DIA	MES	AÑO	NOTA	Descascaramiento en baranda	DIA	MES	AÑO
		21	3	2022			21	3	2022			21	3	2022
