Diseño de una guía de inspección de factores externos que inciden en el desempeño de estructuras de puentes

ESCUELA DE INGENIERÍA EN CONSTRUCCIÓN

CONSTANCIA DE PRESENTACIÓN PÚBLICA DEL TRABAJO FINAL DE GRADUACIÓN

CARLOS ANTONIO FLORES PICADO

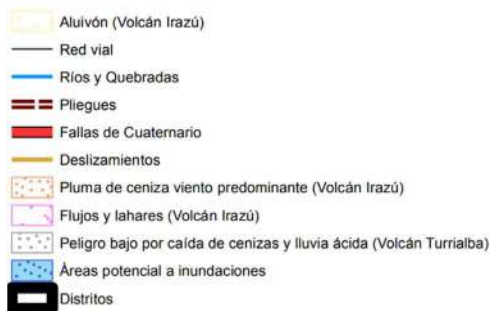
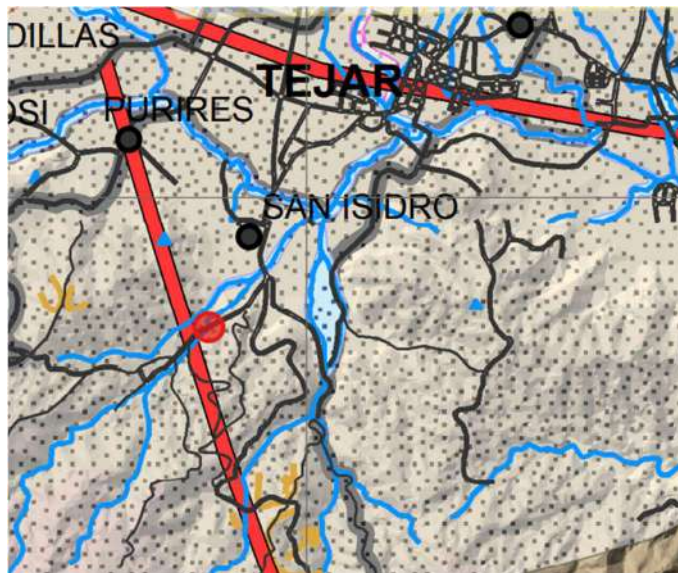
Mapa de riesgos

Susceptibilidad a flujos de lodo y/o lahares (Factor del estado del entorno)	(1) Baja	Amenaza baja: El río NO posee amenazas de flujo de lodo
Susceptibilidad a inundaciones - Indicios de inundaciones (Factor del cauce)	(1) Baja	Amenaza baja: El puente NO se ubica en una zona susceptible a inundaciones

De los factores analizados, el ambiente asociado a zonas volcánicas representa una amenaza importante para la estructura, dado que el puente se ubica en la cuenca del río Reventazón. Aunque este río no nace directamente en una zona volcánica activa, los mapas de riesgo indican que el área es susceptible a la caída de ceniza volcánica o a la presencia de lluvia ácida, principalmente por influencia del volcán Turrialba. Estas condiciones podrían generar un ataque de sulfatos, especialmente considerando que el puente se encuentra en contacto con el agua. No obstante, no existe riesgo identificado de flujos de lodo o

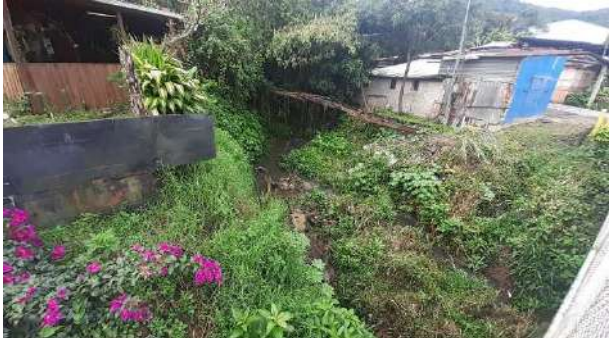
CUADRO 43. Evaluación tipo de cauce y ángulo de ataque (factor del cauce)		
Tipo de cauce	Ángulo de ataque	Valoración ángulo de ataque
Sinuoso	90°	Satisfactorio
Observaciones	Observaciones	
Se visualizó curvas muy cercanas en el puente, además el río cuenta con tendencia a dirigirse hacia el margen A1.	Flujo de agua dirigido a 90° actualmente, se detectó un cambio en el cauce que redirige el flujo en esta dirección.	
Evidencia fotográfica	Evidencia fotográfica

El tipo del cauce corresponde a uno sinuoso ya que se evidenció la presencia de curvas tanto aguas arriba como aguas abajo del cauce, a pesar de encontrarse en una zona de montaña. El ángulo de ataque aguas arriba medido con ayuda de la ruleta de medición corresponde a 90° siendo paralelo al eje longitudinal de los bastiones del puente encontrándose en una condición satisfactoria.

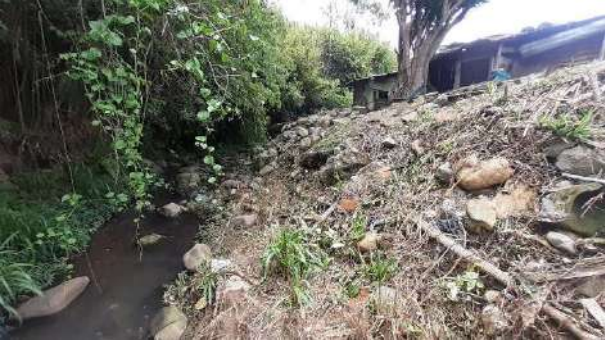
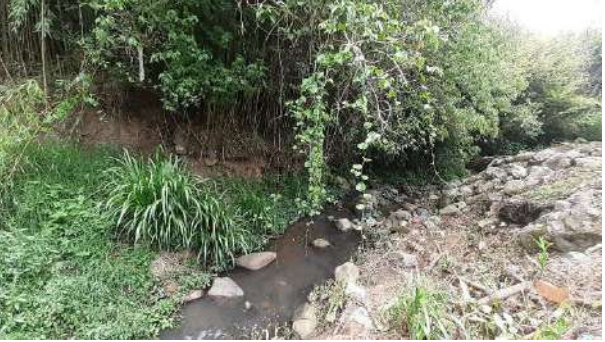
Tipo de margen A3		Tipo de margen A4	
Natural		Natural	
Condición	Aceptable	Condición	Aceptable
Observaciones		Observaciones	
Zona no cubierta con vegetación e indicios de desprendimientos.		Zona no cubierta en su totalidad de vegetación, con inicios de erosión y zonas con desprendimientos.	
Evidencia fotográfica		Evidencia fotográfica

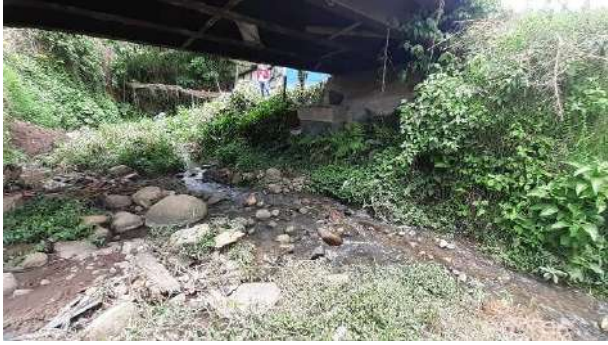
CUADRO 46. Caracterización del cauce (factor del cauce)			
Tipo de material	Bloques de roca		
Observaciones	Ninguna		
Evidencia fotográfica

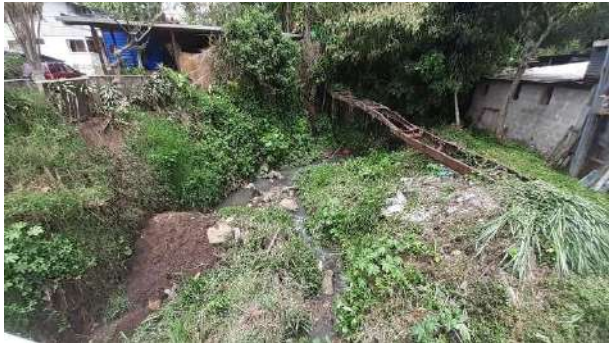
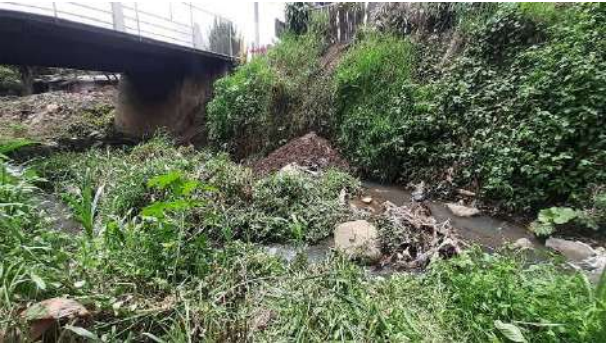
CUADRO 49. Evaluación invasión e intervención del cauce (factores humanos)			
Invasión del cauce		Intervención del cauce y contramedidas	
Condición	Adecuada	Condición	Inadecuada
Observaciones		Observaciones	
No existen estructuras o troncos que invadan el cauce, exceptuando una estructura de acero antigua que se encuentra entre A1 y A2 que no invade el cauce.		Se encontró una acumulación de material en el cauce que trata de impedir que el cauce fluya por esa zona. Funcional para caudales menores, pero no para fuertes avenidas y puede representar una acumulación.	
Evidencia fotográfica		Evidencia fotográfica

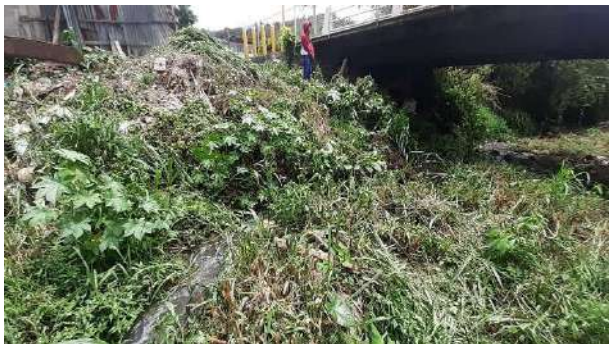
Fotografía

Estado de conservación del cauce		Tipo de tráfico	
Condición	Regular	Tráfico	Motocicletas Automóvil Microbuses Autobuses Camiones de dos ejes Camiones no articulados Bicicletas
Observaciones			
Evidencia de que el cauce fue limpiado en su vegetación, debido a que se encontró maleza recién cortada, pero existe evidencia de basura, escombros, troncos y maleza en otras zonas del cauce, lo que le otorga un entorno ligeramente descuidado.

En el caso de los factores humanos, no hay presencia de estructuras que interfieran en el cauce, sin embargo, entre el margen A1 y A2 hay una estructura metálica antigua y en malas condiciones, que puede llegar a caer en algún momento si esta no se remueve o se reemplaza. En el caso de intervenciones en el cauce, se ha colocado un montículo de tierra en el cauce en el margen A1, con el fin de impedir de que el cauce siga fluyendo por esa zona, esta intervención, si bien es cierto ha evitado que el flujo siga por ese margen, es probable que durante una fuerte avenida sea arrastrado u ocasione problemas de bloqueo. El

mantenimiento del cauce se encuentra en estado regular, ya que si bien es cierto hubo evidencia de limpieza de la maleza en los márgenes, el cauce se mantiene con muchos escombros y basura.

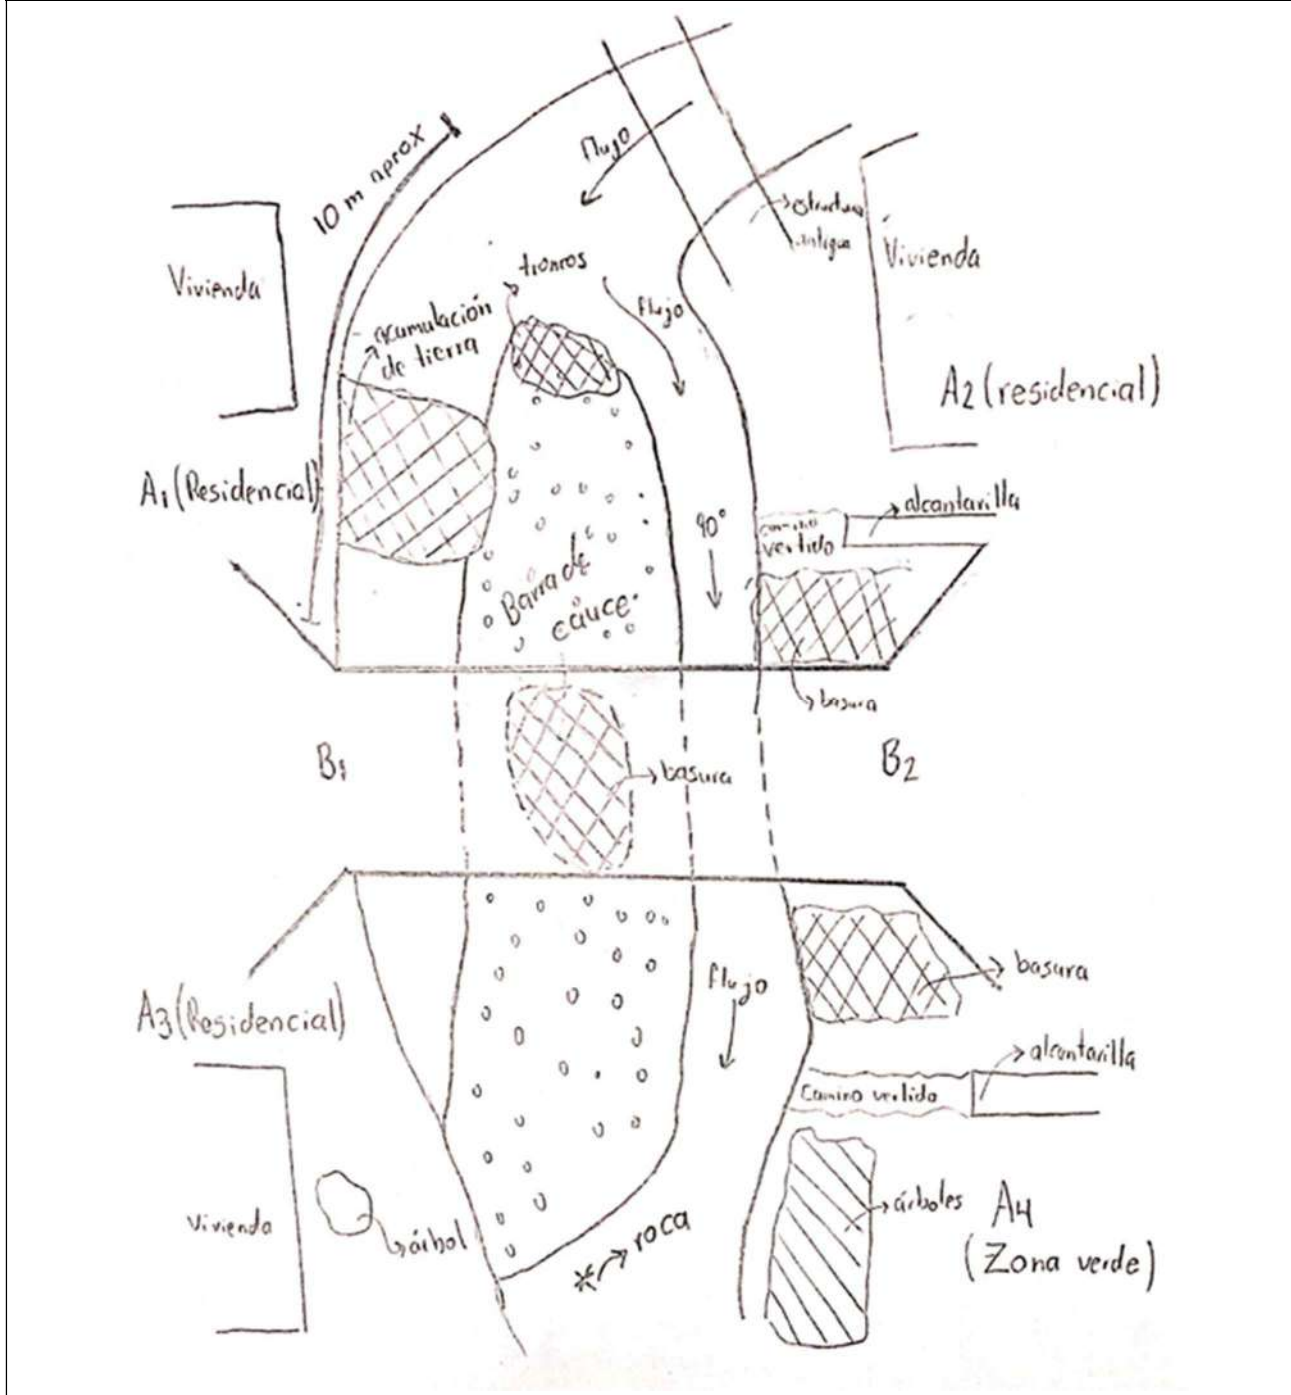
CUADRO 53. Esquema del cauce Puente #4

Esquema del cauce, se indica la ubicación de la vegetación existente, uso de suelo en los alrededores, manejo de agua, presencia de basura y barras de cauce y la ubicación de estructuras aledañas.

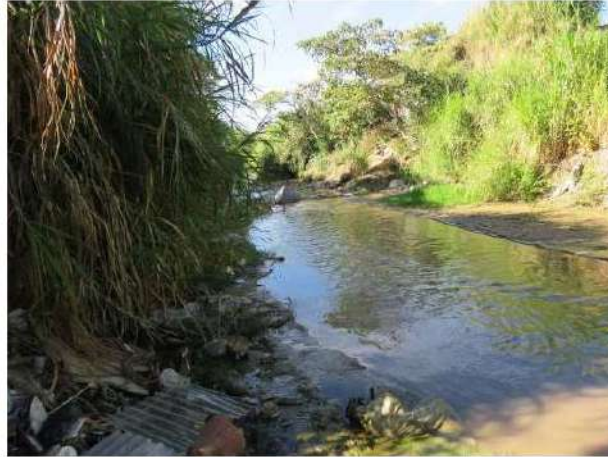
Figura 8. Márgenes naturales en buen estado (Condición 1)

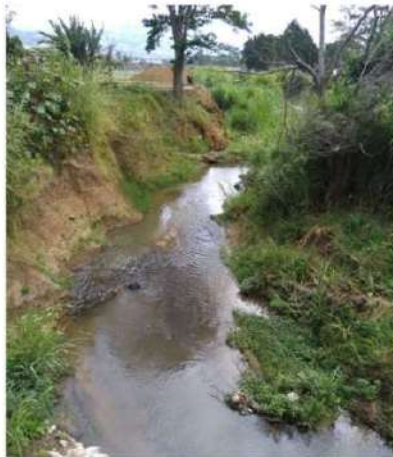
Figura 9. Márgenes naturales con indicios de erosión (Condición 2)

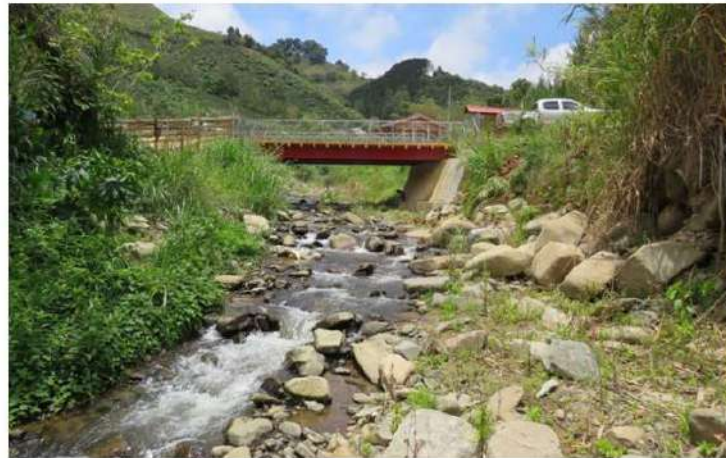
Figura 10. Márgenes naturales con indicios de erosión (Condición 2)

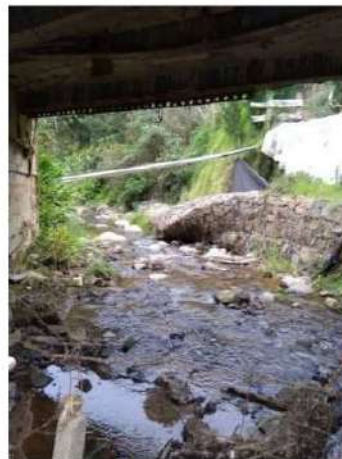
Figura 11. Protecciones de margen tipo gaviones fallido (Condición 4)

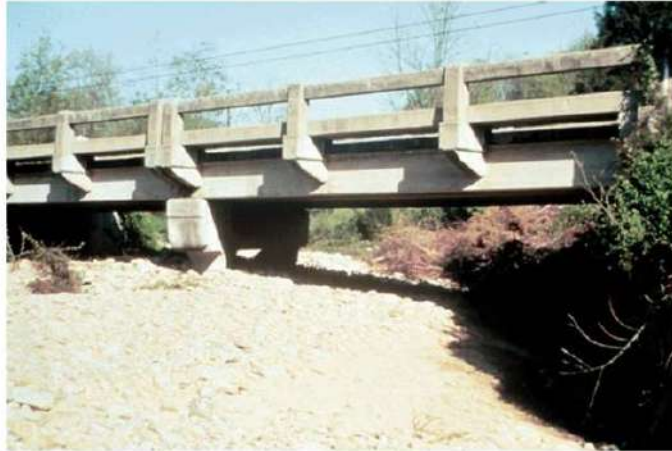
Figura 18. Agradación del cauce.

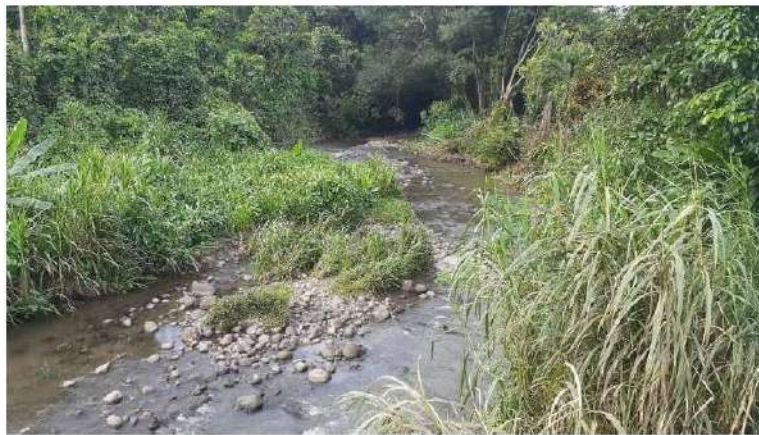
Figura 19. Cauce de río con vegetación ligera (Condición 2)

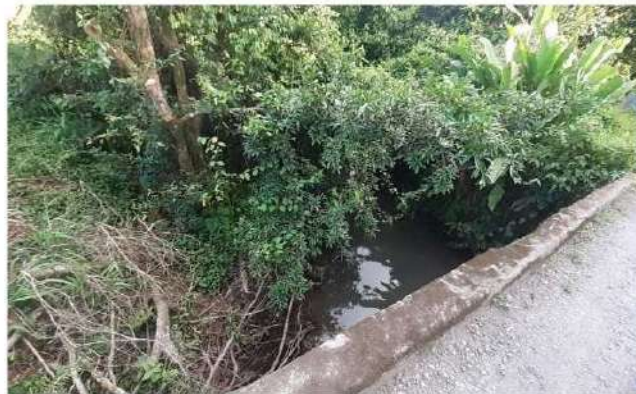
Figura 21. Cauce de río con presencia de árboles y troncos (Condición 4).

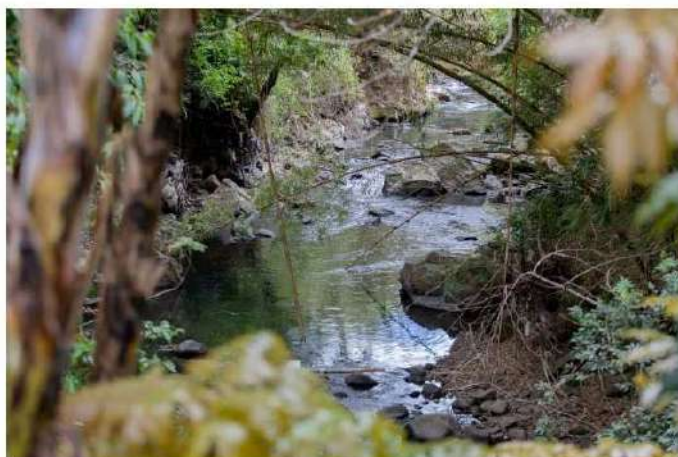
Figura 23. Cauce de río con nula o poca presencia de basura (Condición 1)

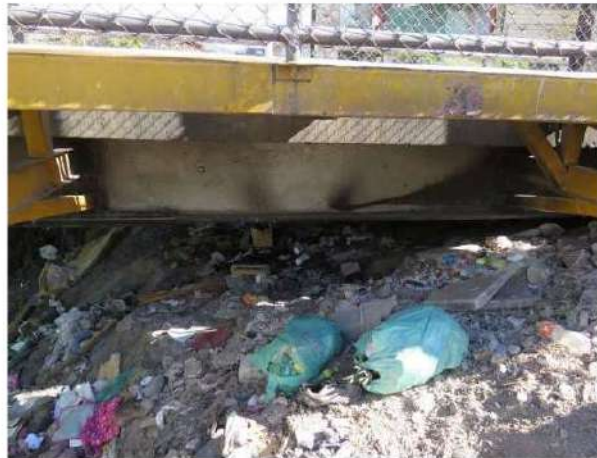
Figura 24. Cauce de río presencia importante de basura (Condición 3)

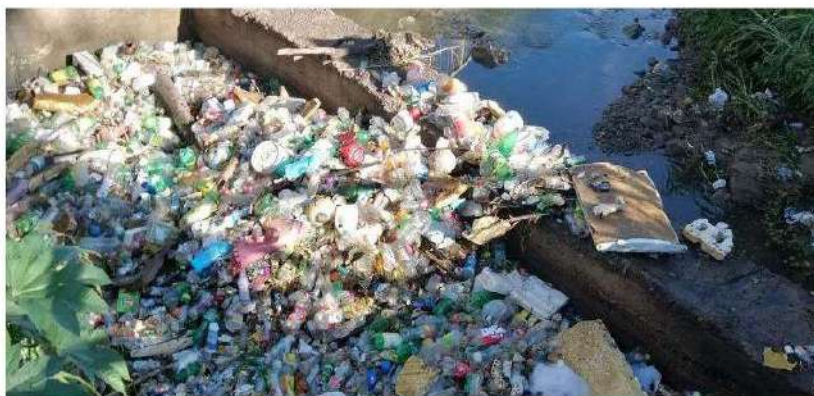
Figura 25. Cauce de río con alta presencia de basura. (Condición 4)

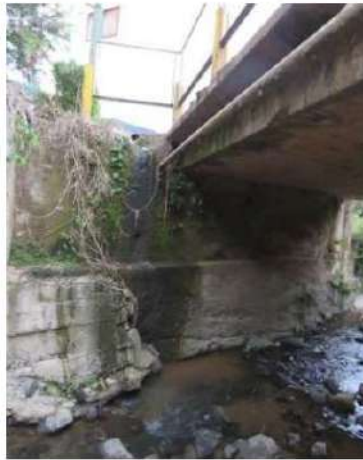
Figura 26. Descarga de alcantarillado en el puente (Condición 3)

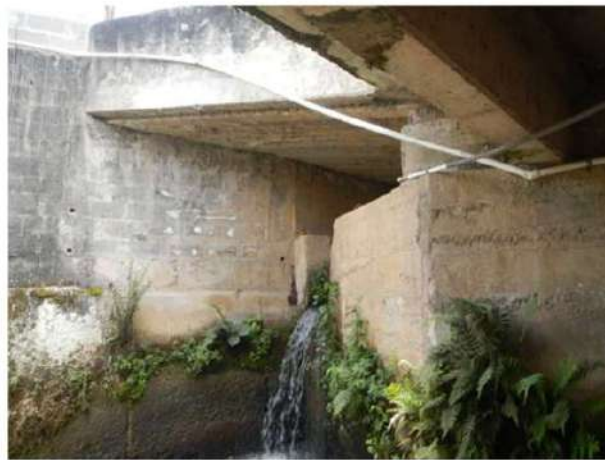
Figura 27. Descarga de alcantarillado en el puente (Condición 3)

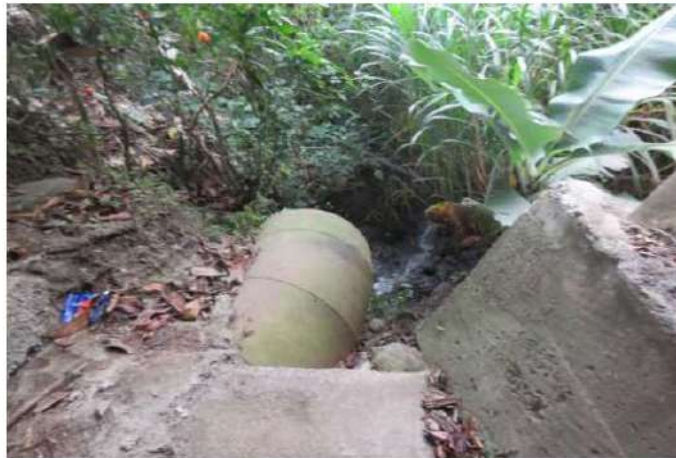
Figura 28. Descarga de alcantarillado en el puente (Condición 4)

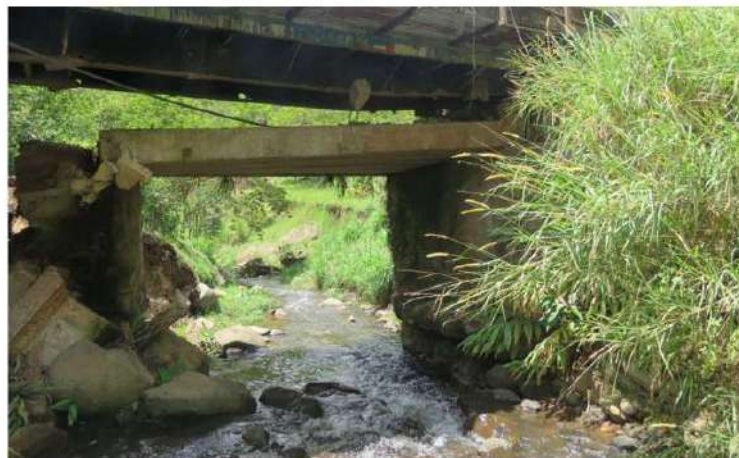
Figura 29. Presencia de estructuras en el cauce (Condición 3)

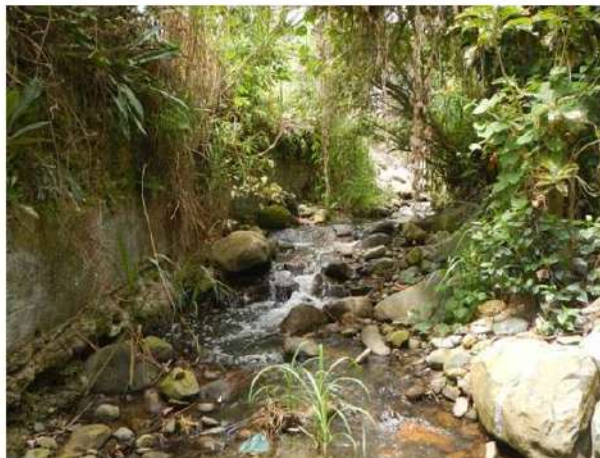
Figura 30. Presencia de estructuras en el cauce (Condición 3)

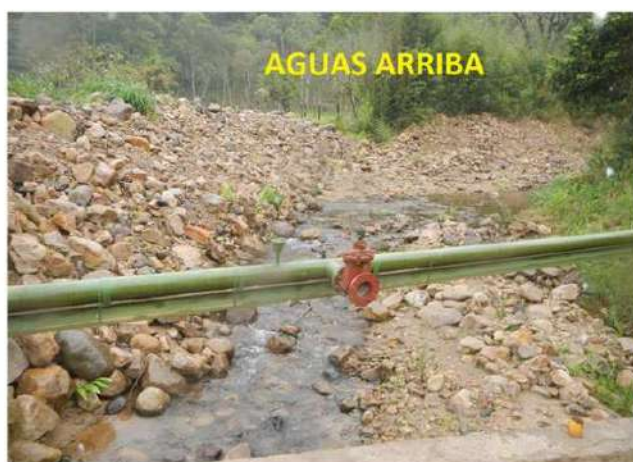
Figura 31. Intervención en el cauce (Condición 3)

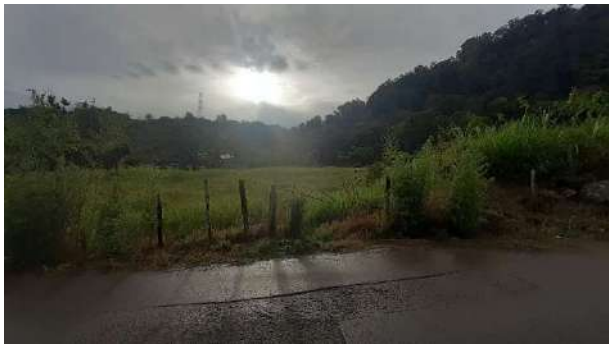
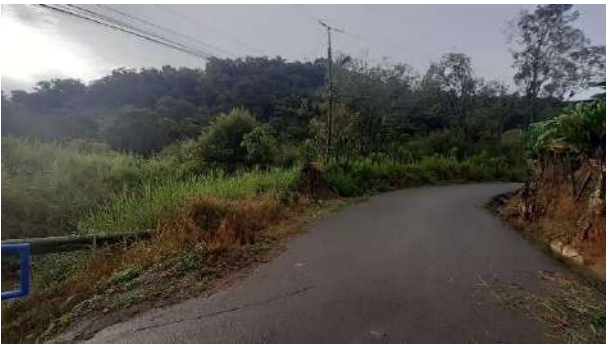
CUADRO Ap.4.1.4. Uso de suelo zonas aledañas (factor del estado del entorno)			
Margen A1	Agrícola /ganadero	Margen A2	Zona Verde forestal
Observaciones		Observaciones	
Área comprendida por una zona de potrero		Zona verde compuesta principalmente por maleza.	
Evidencia fotográfica		Evidencia fotográfica

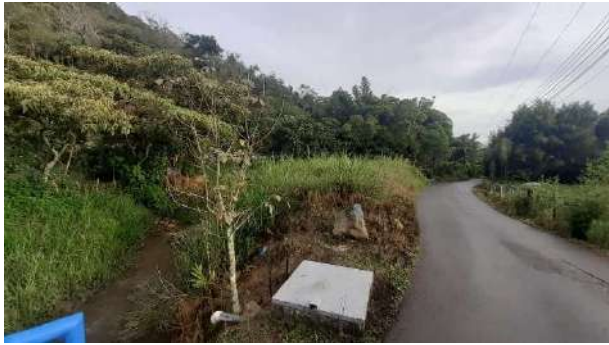
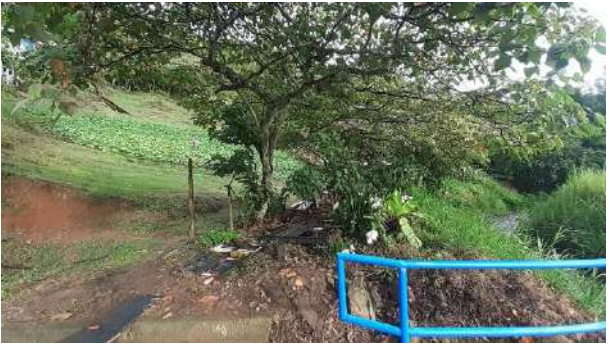
Margen A3	Zona verde / forestal	Margen A4	Agrícola / ganadero
Observaciones		Observaciones	
Zona verde compuesta principalmente por maleza.		Zona comprendida por una pequeña hortaliza, que no llega a considerarse como plantación.	
Evidencia fotográfica		Evidencia fotográfica

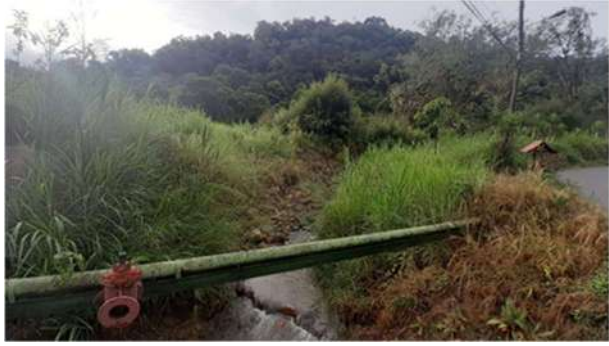
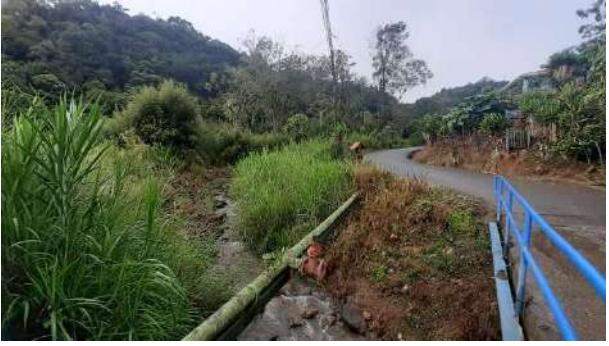
CUADRO Ap.4.1.6. Estado de los márgenes (factor del cauce)			
Tipo de margen A1	Natural	Tipo de margen A2	Natural
Condición	(2) Aceptable	Condición	(1) Satisfactorio
Observaciones		Observaciones	
Márgenes ligeramente erosionados, con presencia de intervención donde se encuentra una especie de dique u escollera, con pérdidas de vegetación.		Márgenes con cubiertas con vegetación, no se encuentran indicios de socavación ni de desprendimientos.	
Evidencia fotográfica		Evidencia fotográfica

Los márgenes A1 y A3 se encuentran en un estado aceptable mientras que en el caso de los márgenes A2 y A4 se encuentran en un estado satisfactorio, cabe acotar que el margen A1 se han realizado con anterioridad intervenciones pues se observan taludes realizados con el material del propio río con el fin de evitar el desbordamiento en el meandro que se forma en esa zona.

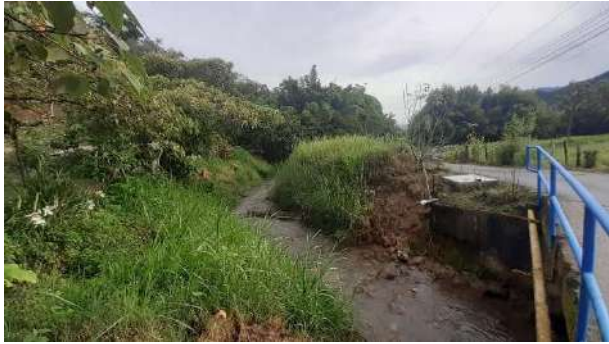
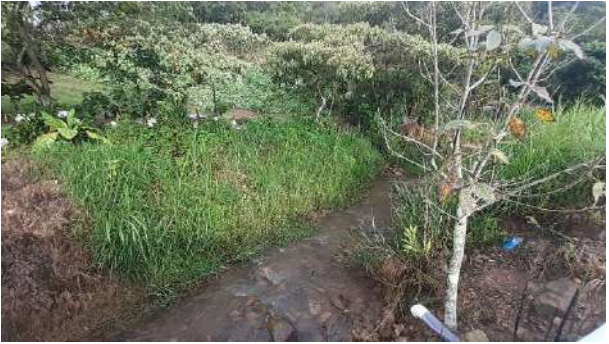
Tipo de margen A3	Natural	Tipo de margen A4	Natural
Condición	(2) Aceptable	Condición	(1) Satisfactorio
Observaciones		Observaciones	
Zona con talud natural cubierta de maleza, con pequeños desprendimientos en las cercanías del bastión.		Margen natural con cubierta de maleza, no se observaron desprendimientos	
Evidencia fotográfica		Evidencia fotográfica

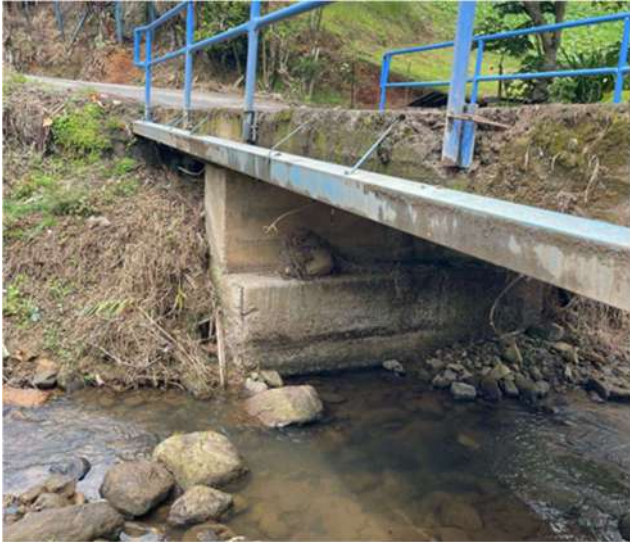
CUADRO Ap.4.1.7. Ancho de cauce e indicios de inundaciones (factor del cauce)			
Ancho aguas arriba	2,95 m	Estrechamiento	0,87
Ancho aguas abajo	3,40 m	Valoración estrechamiento	(1)
Altura inferior desde el máximo nivel	1,85 m	Valoración de la altura libre inferior del máximo nivel	(4)
Observaciones	Se evidenció el nivel del agua a partir de unas manchas observadas en la foto		
Evidencia fotográfica

Los resultados obtenidos en las mediciones del ancho del cauce fueron realizadas a una distancia de 2 m aguas arriba y aguas abajo del puente, y arrojaron que el estrechamiento del cauce es menor a 0,9 lo que se encuentra en una calificación de 1 siendo la mejor posible en el caso de la valoración del estrechamiento. En el caso de los indicios de inundaciones, se midió, según indica la guía desde las marcas observables en la base de los cimientos hasta la zona inferior de las vigas de concreto pertenecientes a la superestructura, esta altura libre corresponde a 1,85 m, lo que significa una calificación de 4 de 5, siendo 5 un estado crítico, por lo que el puente cuenta con una valoración inaceptable para sobrellevar fuertes avenidas, aún más considerando que el puente se sitúa en una zona susceptible a inundaciones según el mapa de riesgos a amenazas naturales.

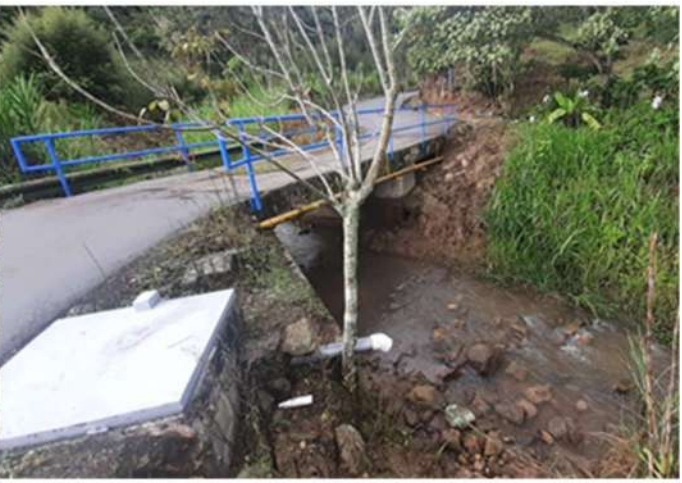
Fotografía del puente en el 2018 (Fuente: PEEP, 2018)		Fotografía del puente, en el 2025

Socavación del lecho		Elevación del lecho	
Condición	Alteración severa	Condición	NA
Observaciones		Observaciones	
Indicios de socavación en el cauce, se observa si se compara con fotografías anteriores que el lecho de cauce ha bajado o ha sido intervenido, pues las fundaciones de los bastiones se encontraban cubiertas y ahora no, así mismo.		No se detectaron evidencias de elevación en el lecho, ni se presentan barras de cauce.	
Evidencia fotográfica

El tipo de material mayoritario observado en el sitio corresponde a bloques de piedras, en el caso de la elevación o agradación del cauce debido a presencia de sedimentos, no se detectó señales de elevación

ya que no hay ni barras de cauce u otros indicios del depósito de sedimentos en el cauce. Lo que sí se evidenció es que el puente ha sufrido una degradación o erosión del cauce, se desconoce si fue de origen natural o como parte de una intervención realizada, pero si se compara la fotografía realizada en la inspección del 2018 a la actual, se visualiza que el cauce ha bajado su nivel notablemente en al menos unos 70 cm, considerando que, en la inspección realizada en el 2018, la altura libre inferior era de 1,14 m.

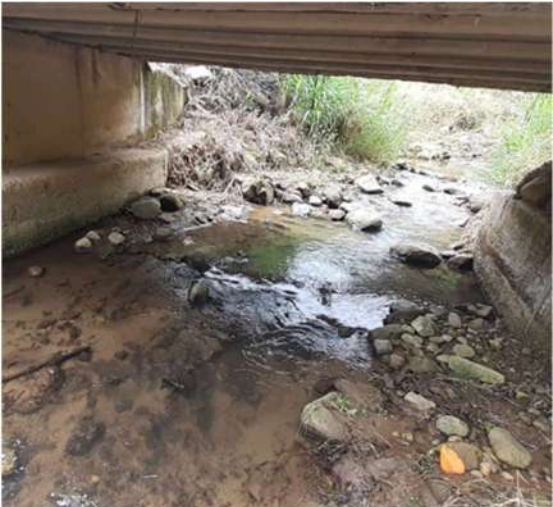
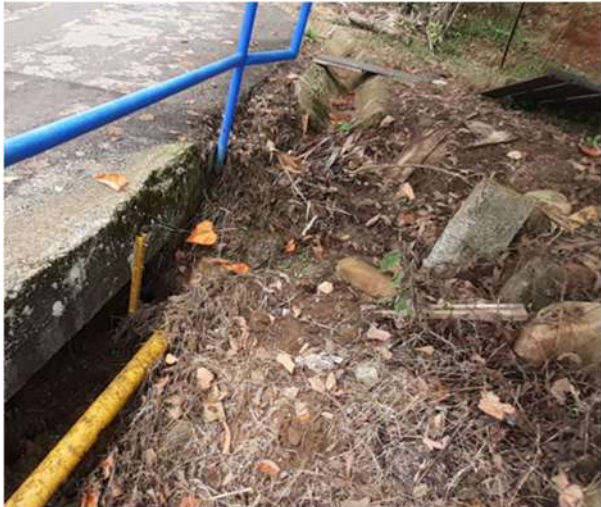
CUADRO Ap.4.1.10. Evaluación factores químicos y contaminación			
Contaminación por basura		Manejo de aguas	
Condición	Aceptable	Condición	Inadecuada
Observaciones		Observaciones	
Cauce limpio, sin presencia de basura.		Descarga de pluvial en la zona A4, no existe protección en la descarga y esta ni siquiera se realiza directamente hasta el cauce, se deja que discurra por el margen, entrando por zonas de la subestructura.	
Evidencia fotográfica		Evidencia fotográfica

En lo que respecta a la presencia de vegetación observada en el sitio, cabe resaltar que esta corresponde principalmente a maleza, que ayuda notablemente en la estabilización del margen, pero que requiere mantenimiento, no se presentaron árboles ni troncos cerca del cauce y que puedan representar un riesgo de desprendimiento durante grandes avenidas. En lo que respecta al manejo de agua se resaltan una descarga de una tubería en el margen A3, que al momento de la inspección no vertía ningún líquido, pero por su altura se denota que existe socavación local en la zona de la caída del agua, y la salida del alcantarillado pluvial en el margen A4, que es una salida sin protección y que no descarga directamente en el cauce si no que lo hace varios metros atrás provocando que se forme un camino que ingresa por la zona de la pila y del bastión.

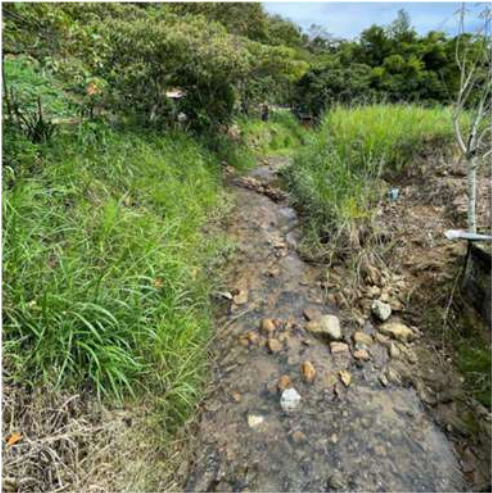
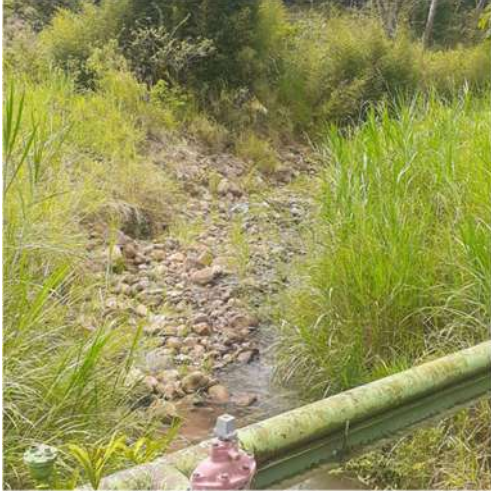
CUADRO Ap.4.1.11. Evaluación de los factores humanos			
Invasión del cauce		Intervención del cauce y contramedidas	
Condición	Adecuada	Condición	Regular
Observaciones		Observaciones	
Nula invasión de estructuras en el cauce. Más allá de una especie de espigones “caseros” de piedras del propio cauce.		Existe evidencias que el cauce se ha modificado en el margen A1, construyendo una especie de talud con el fin de que el río no se desborde en esa zona, se encuentra en condiciones regulares a deficientes.	
Evidencia fotográfica		Evidencia fotográfica

En el puente no se observó ninguna invasión por alguna estructura, lo que sí se detectó fue la intervención en el cauce principalmente en el margen A1, donde se extrajo material para formar una especie de dique para impedir el desbordamiento del cauce. En mantenimiento, el cauce se encuentra de manera regular, no ha basura, ni escombros, pero si existen zonas con maleza alta.

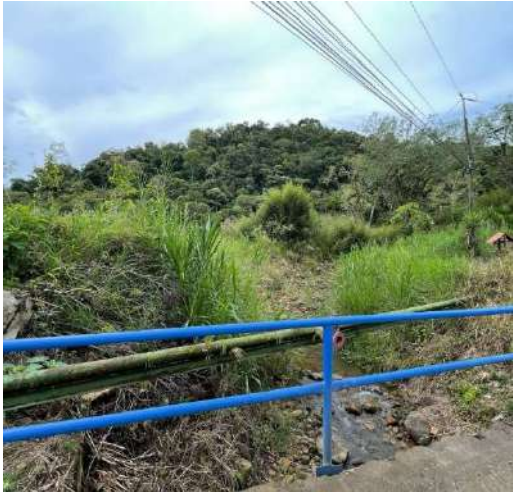
Fotografía

Estado de conservación del cauce		Tipo de tráfico	
Condición	Regular	Tipos de tráfico	Motocicletas. Bicicletas. Automóviles livianos. Camiones de dos ejes.
Observaciones			
El cauce presenta en ciertos márgenes con maleza alta, sin embargo, los accesos hacia los bastiones se mantienen limpios. No hay residuos de basura, pero se detectaron una especie de espigones con las mismas piedras del río dentro del cauce.

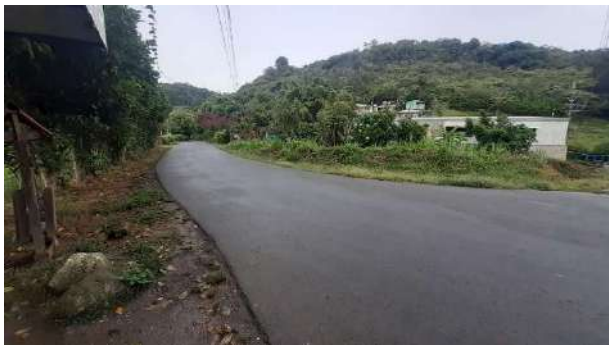
CUADRO Ap.4.2.4. Uso de suelo zonas aledañas (factor del estado del entorno)			
Margen A1	Residencial	Margen A2	Residencial
Observaciones		Observaciones	
Presencia de una vía pública cantonal		Presencia de las instalaciones de una iglesia católica.	
Evidencia fotográfica		Evidencia fotográfica

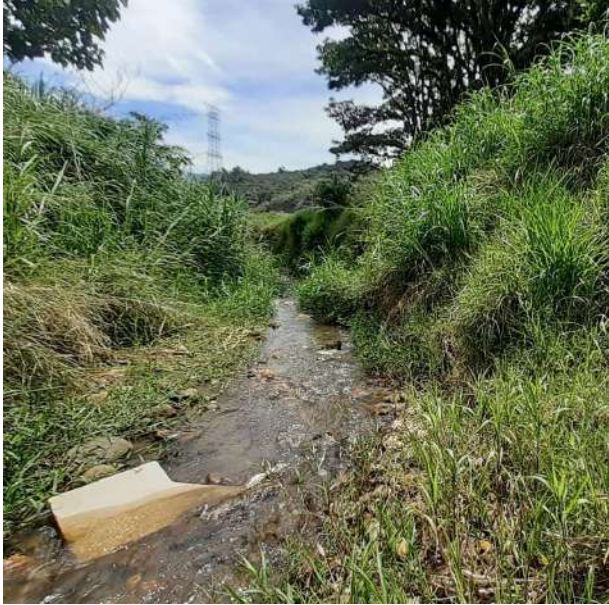
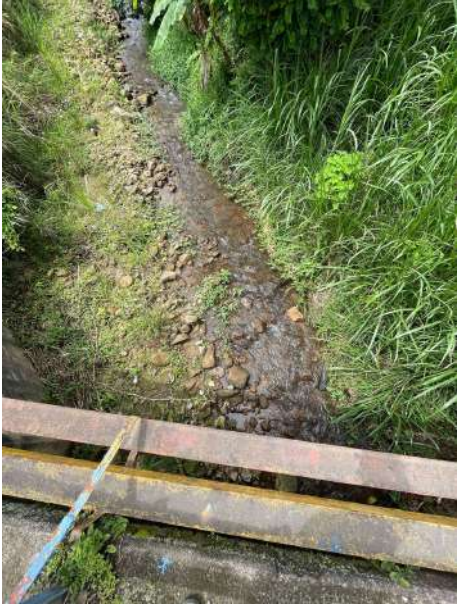
CUADRO Ap.4.2.5. Evaluación tipo de cauce y ángulo de ataque (factor del cauce)		
Tipo de cauce	Ángulo de ataque	Valoración ángulo de ataque
Recto	-60 ° a - 75°	Acceptable
Observaciones		Observaciones
Zona del cauce donde los márgenes se mantiene paralelos sin embargo cuenta con una inclinación hacia el bastión B2.		Ángulo de ataque que incide hacia el bastión B2.
Evidencia fotográfica		Evidencia fotográfica

En las zonas aledañas observadas, el puente se encuentran zonas verdes en los márgenes A3 y A4, siendo en A3 una zona con maleza y en A4 un lote baldío, y la presencia de estructuras en el A1 y A2, resaltando una iglesia católica en el margen A2 y en el A1 la presencia de una vía pública. El tipo de cauce se categoriza como recto debido que, aunque existe una curva de río en cercano aguas arriba el resto del cauce, los márgenes se mantienen de forma recta y paralela, donde el río fluye por el medio.

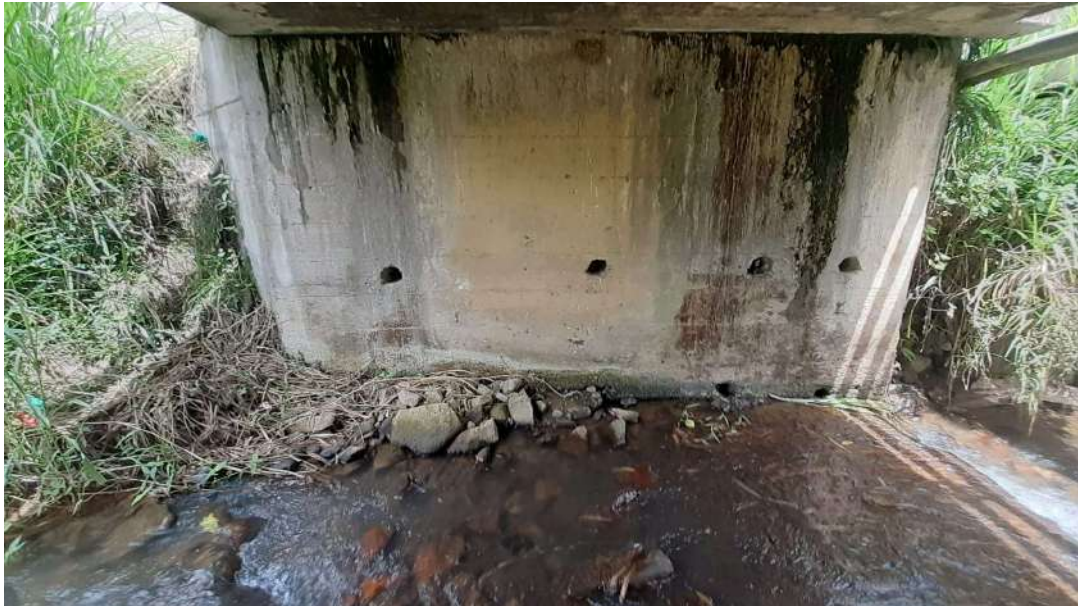
CUADRO Ap.4.2.7. Ancho de cauce e indicios de inundaciones (factor del cauce)			
Ancho aguas arriba	2,0 m	Estrechamiento	0,57
Ancho aguas abajo	3,50 m	Valoración estrechamiento	(1)
Altura inferior desde el máximo nivel	2,36 m	Valoración de la altura libre inferior del máximo nivel	(4)
Observaciones	Altura libre inferior del máximo nivel se consideró manchas de agua situadas en la base del bastión.		
Evidencia fotográfica

Los resultados obtenidos en el ancho del cauce arrojan que el estrechamiento del cauce es menor a 0,9 lo que se encuentra en una calificación de 1 siendo la mejor posible en el caso de la valoración del estrechamiento. En el caso de los indicios de inundaciones, debido a la existencia de manchas en la base de los bastiones, se determina la altura libre, siendo esta de 2,36 m, por lo que se le otorga una calificación de 4 de 5, siendo 5 una calificación deficiente, este valor debido ya que es menor a 3 m, por lo que el puente cuenta con una valoración inaceptable para sobrellevar fuertes avenidas, aún más considerando que el puente se sitúa en una zona susceptible a inundaciones.

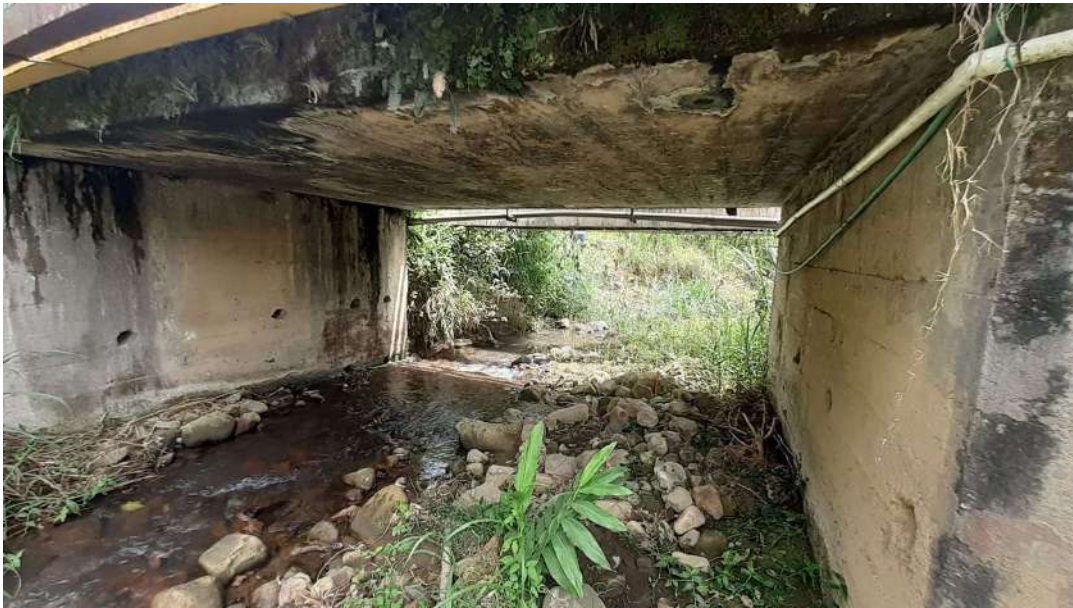
Tipo de material	Bloques de piedra
Observaciones	El puente también presenta en la salida del puente un recubrimiento de concreto.

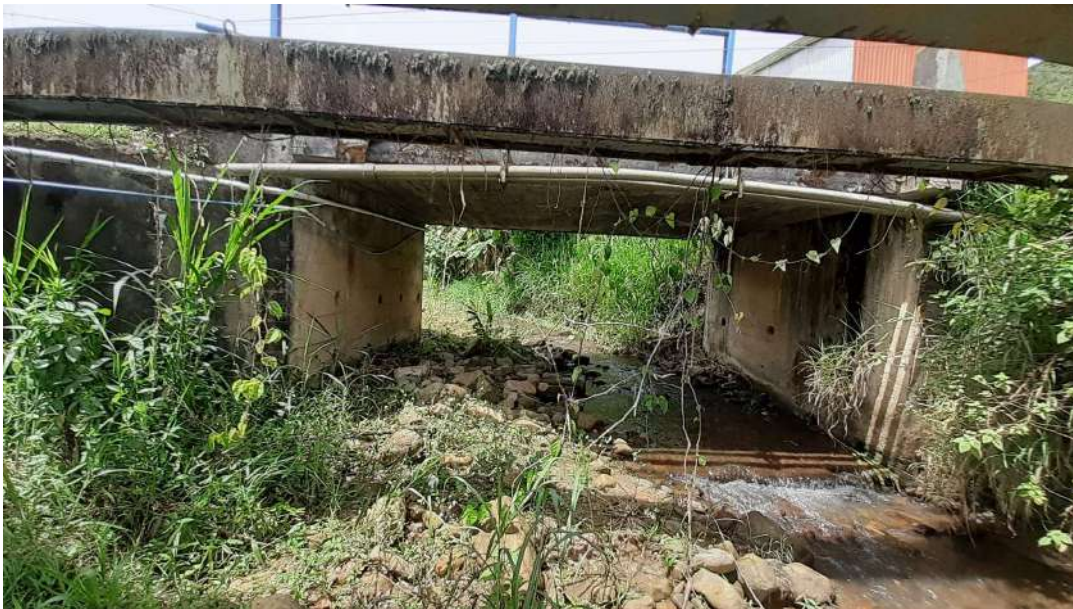
Condición	Estable	Condición	Estable
Observaciones		Observaciones	
No se presenta ninguna degradación importante en el cauce.		No se presenta una elevación del cauce o barras de sedimentos en el lecho.

El tipo de material mayoritario del lecho del cauce corresponden a bloques de piedras; en el caso de la elevación del cauce no se detectó señales de elevación ya que no hay ni barras de cauce u otros indicios de elevación importantes. Del mismo modo no se encontraron indicios importantes de socavación del lecho lo que le confiere un estado estable en ambos rubros.

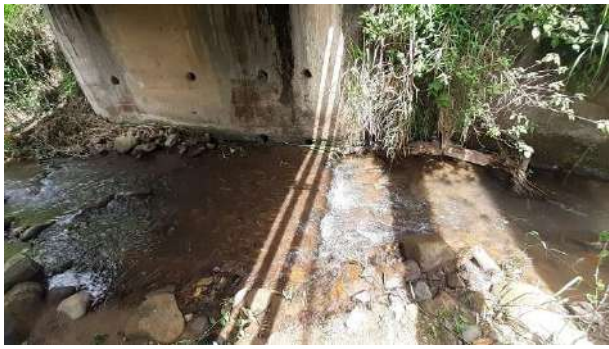
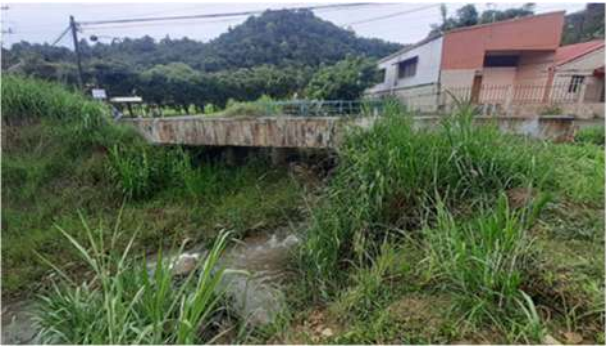
CUADRO Ap.4.2.11. Evaluación de los factores humanos			
Invasión del cauce		Intervención del cauce y contramedidas	
Condición	Regular	Condición	Adecuada
Observaciones		Observaciones	
Presencia de un muro de contención colapsado en el margen A4 que puede caer sobre el cauce.		No se detectó intervenciones realizadas en el cauce.	
Evidencia fotográfica		Evidencia fotográfica

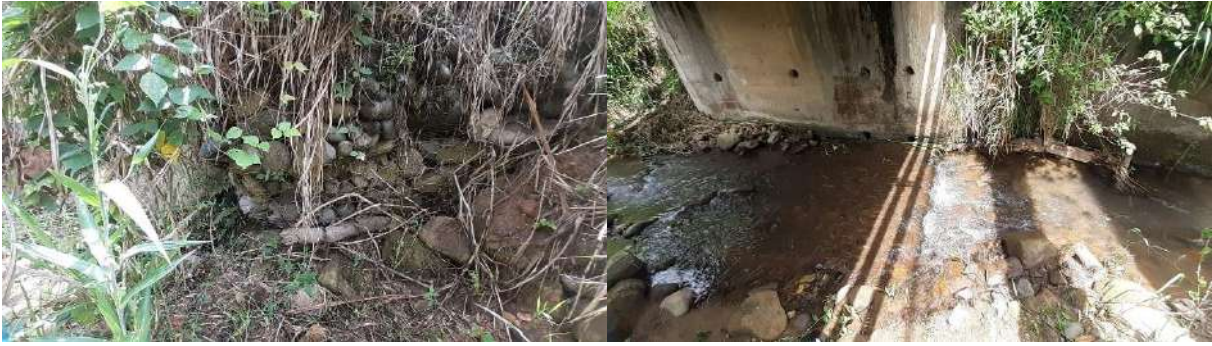
Invasión del cauce

zonas con excesiva maleza, que puede dificultar el acceso al cauce, además de la presencia de estructuras deterioradas como el muro de gaviones aguas arriba del bastión B1 como el del muro de mampostería aguas abajo en el bastión 2, que funge de soporte de tuberías de cableado.

Presencia muro de gaviones A1

Presencia de muro de mampostería en A4

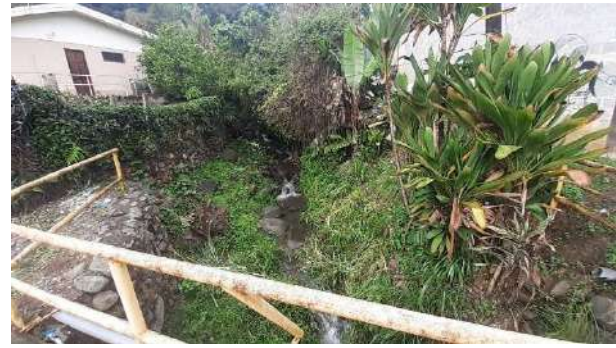
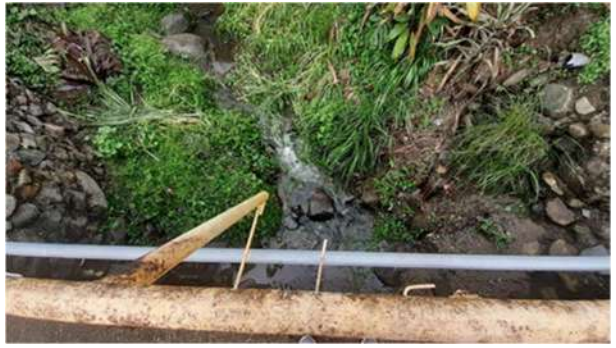
CUADRO Ap.4.3.5. Evaluación tipo de cauce y ángulo de ataque (factor del cauce)		
Tipo de cauce	Ángulo de ataque	Valoración ángulo de ataque
Recto	90°	Satisfactorio
Observaciones		Observaciones
Márgenes y cauce en paralelo, no inciden hacia ninguno de los márgenes.		El cauce del río no incide en ninguno de los bastiones y discurre en paralelo al eje longitudinal de los bastiones.
Evidencia fotográfica		Evidencia fotográfica

En las zonas aledañas, el entorno del puente es principalmente rural, pero rodeado por viviendas, por lo que es susceptible a descargas de tuberías y alcantarillado y la invasión del cauce. El tipo de cauce se categoriza como recto debido a que no presenta curvas en las zonas aledañas, en parte se debe a que se encuentra en una zona montañosa y de alta pendiente. El ángulo de ataque es satisfactorio, ya que se encuentra a 90° y pasa de manera paralela a los bastiones.

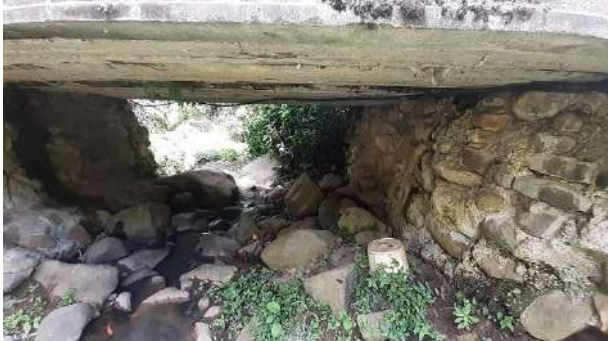
CUADRO Ap.4.3.7. Ancho de cauce e indicios de inundaciones (factor del cauce)			
Ancho aguas arriba	1,40	Estrechamiento	0,60
Ancho aguas abajo	2,30	Valoración estrechamiento	(1)
Altura inferior desde el máximo nivel	1,74 m	Valoración de la altura libre inferior del máximo nivel	(4)
Observaciones			
El ancho del cauce aguas abajo fue medido desde el puente debido a que su acceso aguas abajo era limitado, además de que se encuentra obstruido por dos enormes piedras que bloquean la salida del puente.			
Evidencia fotográfica

Al encontrarse el puente en medio de un por lo que está rodeado de viviendas y estas limitan con el cauce, en términos generales, los márgenes naturales se encuentran en buen estado, para el caso del margen A3, el cauce presenta un muro de contención que limita el espacio del cauce, este muro no se observaron socavaciones ni desprendimientos o asentamientos, sin embargo, se encuentra una vivienda sobre este. En lo que respecta al ancho del cauce este se califica como satisfactorio, sin embargo, se encuentran dos enormes piedras que limitan la abertura de salida del puente. En lo que respecta a la altura libre disponible esta corresponde a 1,74 m que le otorga una calificación de 4 que es equivalente a una altura inaceptable para inundaciones o para desbordamientos del río.

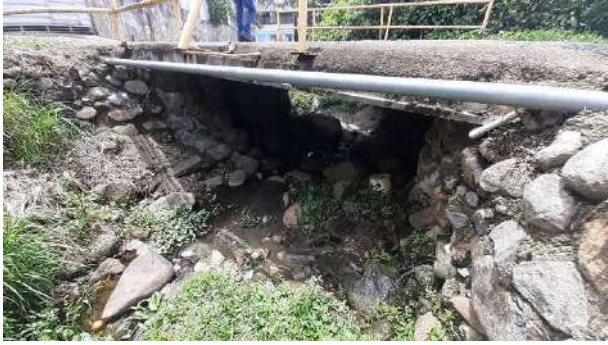
CUADRO Ap.4.3.8. Caracterización del cauce (factor del cauce)			
Tipo de material	Bloques de piedra		
Observaciones	Presencia de enormes piedras que dificultan la inspección.		
Evidencia fotográfica

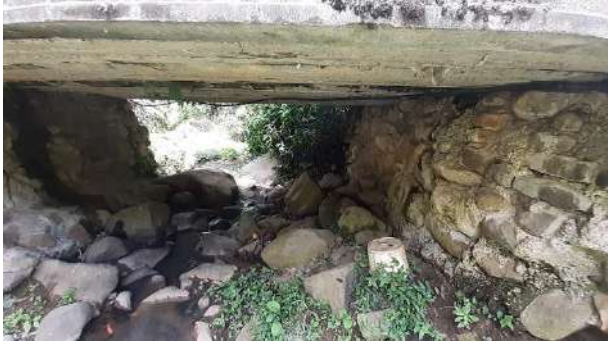
Socavación del lecho		Elevación del lecho	
Condición	Alteración severa	Condición	Aceptable
Observaciones		Observaciones	
Grave socavación hasta los cimientos de los bastiones.		No se observó evidencias elevaciones de lecho ni barras en el cauce.	
Evidencia fotográfica

El puente posee un lecho compuesto por bloques de piedra, se hace la observación que debajo del puente existe una cantidad importante de rocas de gran tamaño. En lo que respecta a los procesos de socavación o elevación del lecho, el lecho se encuentra principalmente socavado hasta la base de los bastiones que posee el puente y no se observa ni acumulación de sedimentos u otro elemento que indique que el cauce tenga una elevación.

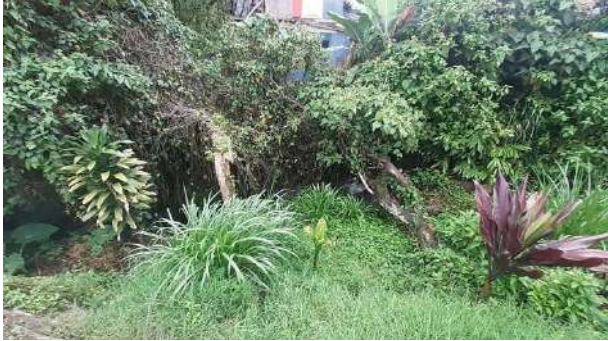
CUADRO Ap.4.3.9. Evaluación factores biológicos			
Presencia de vegetación		Presencia de fauna	
Condición	Crítica	Fauna encontrada	
Observaciones		No se observó indicios de animales en la estructura de puente.	
Presencia de troncos caídos sobre el cauce aguas abajo y presencia de árboles en el margen A2 y A3. Indicios de grande maleza en el cauce, pero este se encontraba recién cortado en el momento de la inspección.			
Evidencia fotográfica

En lo que respecta a los factores biológicos, no se observó la presencia de algún tipo de fauna, sin embargo, sí se presenta vegetación en el cauce, resaltando que en el margen A2 se presentan árboles cerca del cauce y en el margen A3 y A4 presencia de árboles y troncos de árboles caídos sobre el cauce, si bien

es cierto, estos no afectan directamente la estructura del puente en análisis sí puede representarlo para zonas aguas abajo, aún más considerando que el puente se ubica en una zona montañosa.
