Diseño de una guía de inspección de factores externos que inciden en el desempeño de estructuras de puentes

ESCUELA DE INGENIERÍA EN CONSTRUCCIÓN

CONSTANCIA DE PRESENTACIÓN PÚBLICA DEL TRABAJO FINAL DE GRADUACIÓN

CARLOS ANTONIO FLORES PICADO

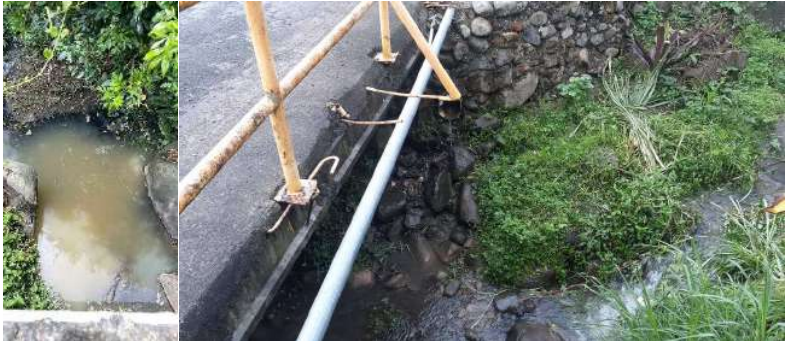
CUADRO Ap.4.3.10. Evaluación factores químicos y contaminación			
Contaminación por basura		Manejo de aguas	
Condición	Aceptable	Condición	Inadecuada
Observaciones		Observaciones	
No hay indicios de basura significativa en el cauce, se encontraba limpio.		Presencia de descargas domésticas en el margen A1, estas no contaban con protección en su salida por lo que discurría por el bastión B1, esta descarga cambiaba el color del agua por lo que aguas arriba se mantenía con un aspecto natural y aguas abajo se tornaba café claro o grisáceo por momentos.	
Evidencia fotográfica

Para los factores químicos y contaminación, no existió evidencia de basura en el cauce, sin embargo, sí se encontró la existencia de descarga de aguas en el puente, como se menciona en el Cuadro Ap.4.3.10, no hubo evidencia del contenido de ese flujo, pero por el olor, color y la existencia de viviendas alrededor, es evidente que corresponden a aguas domésticas, la salida de la descarga no tiene protección y se vierte muy cerca del bastión 2 del puente, además de que se observó indicios de socavación en la salida del puente. En el Cuadro Ap.4.3.11, se muestran los resultados obtenidos en la evaluación de los factores humanos.

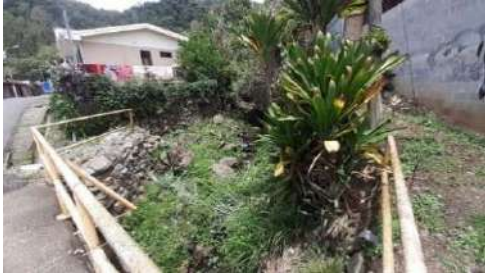
CUADRO Ap.4.3.11. Evaluación de los factores humanos			
Invasión del cauce		Intervención del cauce y contramedidas	
Condición	Regular	Condición	Adecuada
Observaciones		Observaciones	
Estructura rodeada por viviendas, margen A3 se encontraban casas sobre el muro de contención de ese margen, además se denota presencia de grandes árboles en esa zona. Además, en el margen A1 se encuentra el muro de contención de la vivienda que limita el cauce en esa zona.		No se detectaron evidencia de intervenciones en el cauce, ni la construcción de contramedidas.	
Evidencia fotográfica

La invasión se determinó un valor regular debido a la presencia de muro en el margen A1 y la presencia de viviendas sobre el muro de contención en el margen A3.

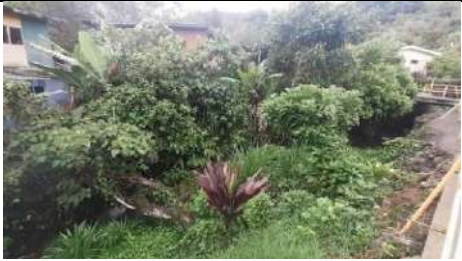
Estado de conservación del cauce		Tipo de tráfico	
Condición	Regular	Tipo de tráfico	Motocicletas Vehículos livianos
Observaciones			
Se denota que hay mantenimiento en la zona pues se encontraba la maleza recién cortada, sin embargo, aguas abajo se encuentran dos troncos de árboles que pueden significar un riesgo en futuras avenidas.

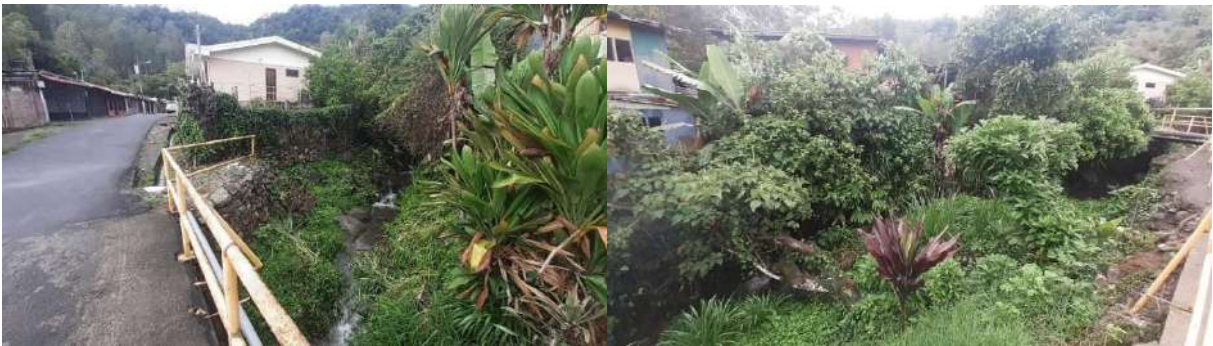
Invasión del cauce	
Presencia muro en A1	Presencia de árboles en A4
