Diagnóstico Técnico y Análisis de Costos para la Rehabilitación de la Red Ferroviaria en la Sección Cartago-Páez-Yas

Proyecto Final de Graduación para optar por el Grado de
Licenciatura en Ingeniería en Construcción

Septiembre del 2012

INSTITUTO TECNOLÓGICO DE COSTA RICA
INGENIERÍA EN CONSTRUCCIÓN

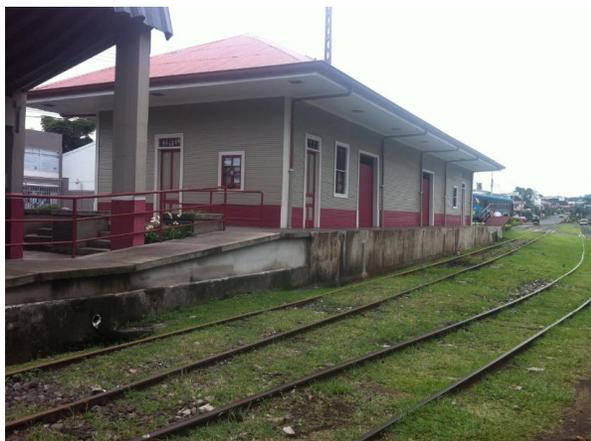
Figura 42. Estación San Antonio de Belén, (Fuente: Autor)

En la figura anterior se muestra la estación de San Antonio de Belén, la cual presenta evidencias de una reciente restauración, ya que se apreció en buenas condiciones. Este sector presenta la particularidad que es la última zona en la cual circula el tren, ya que más allá continúa hacia Ciruelas, tramo que aún no había recibido

trabajos de rehabilitación a la hora de realizar la visita, además de que en la estación también opera una terminal de buses.

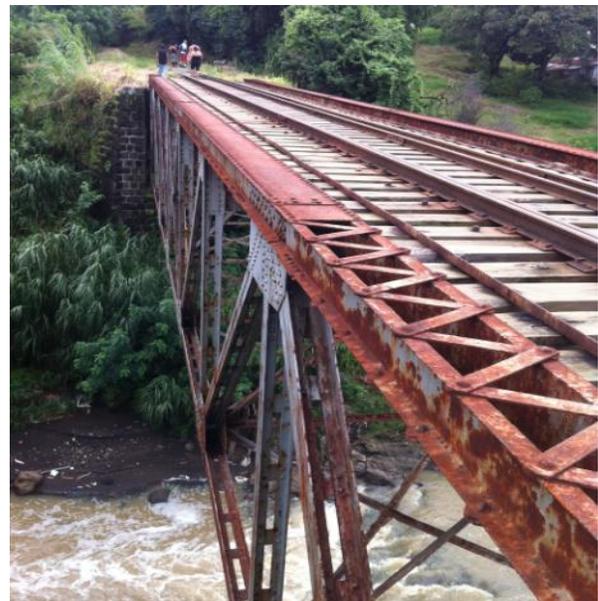
Figura 43. Puente sobre río Bermúdez en Belén, (Fuente: Autor)

En la figura anterior se muestra el puente sobre el río Bermúdez en las inmediaciones de San Antonio de Belén; posee una longitud de 35 m y

una altura aproximada al lecho 15 m. En dicho puente se detectó una reciente colocación de durmientes de madera en buen estado, así como una adecuada sujeción de los rieles con placas metálicas y clavos. No se visualizaron trabajos de restauración en la estructura de acero conformada por cerchas, arrastramientos y diafragmas ni en los bastiones. En el sitio se localizó una placa de construcción con fecha de 1901.

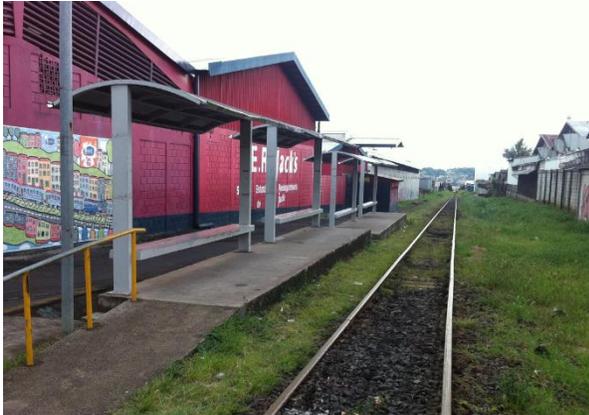
Figura 44. Parada en zona industrial, Jack's, (Fuente: Autor)

En la figura anterior se muestra la parada en la zona industrial de Pavas, específicamente detrás de las instalaciones de la Jack's; en dicha zona se visualizaron las paradas en buen estado así como una colocación reciente y parcial de balastro.

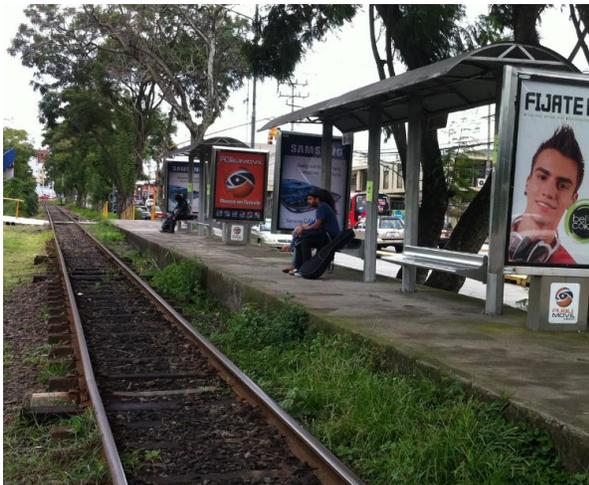
Figura 45. Parada en Sabana Sur, Jack's, (Fuente: Autor)

Después de Pavas, la línea de tren continúa hacia la Sabana; en la figura anterior se muestra

la parada en el sector Sur, donde se aprecia el buen estado de la misma, así como la ubicación de la vía férrea apoyada principalmente con durmientes de madera en buenas condiciones.

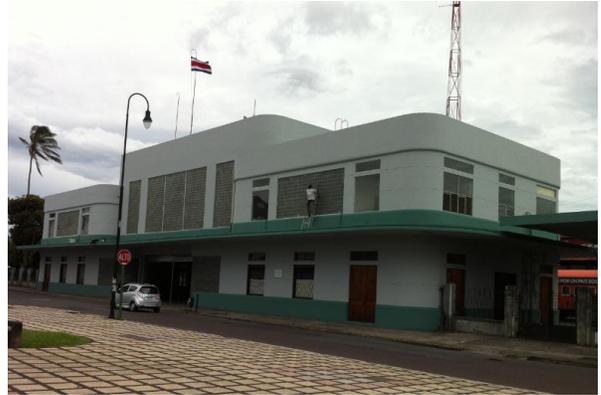
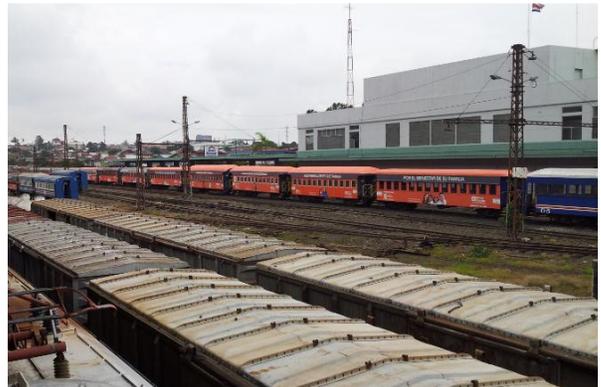
En las dos figuras anteriores se presenta la estación del Pacífico, ubicada en San José sobre avenida 20; sus instalaciones resguardan también las oficinas del Incofer y del departamento de ferrocarriles del Mopt. Posee un plantel de grandes dimensiones donde se almacenan locomotoras y vagones en desuso, tal como se observa en la figura 47, además de materiales y para trabajos de mantenimiento y rehabilitación. La edificación se aprecia en buenas condiciones y a la hora de realizar la vista, se apreció la realización de trabajos de mantenimiento como limpieza y pintura en su fachada principal.

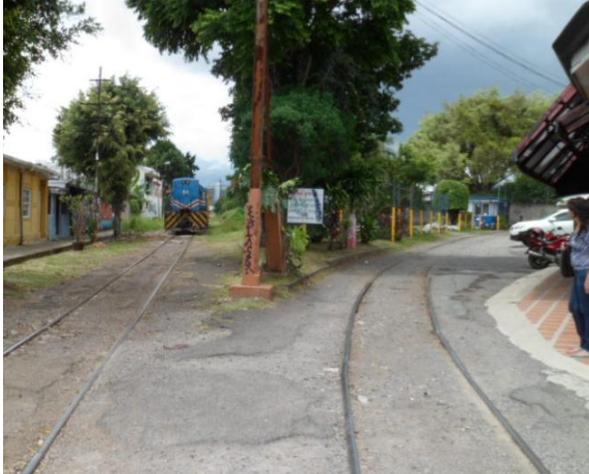
Figura 48. Cruce entre ferrocarril al Atlántico y ferrocarril al Pacífico, (Fuente: Autor)

El cruce entre las vías del ferrocarril al Atlántico y el del Pacífico, se localiza en barrio Escalante, justamente en la intersección con la calle 33. Este punto se muestra en la figura 48, donde se aprecia la ubicación de ambas vías, así como una locomotora del Incofer en circulación en sentido este- oeste, desde el sector de Curridabat hacia la estación del Atlántico. Se observa, además, que los durmientes no son visibles en esta zona.

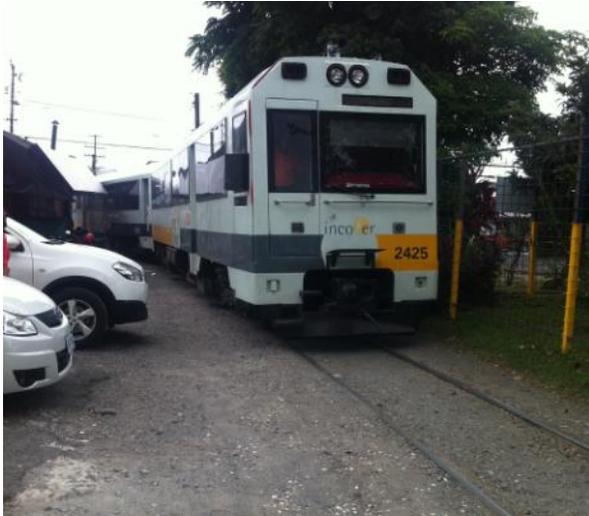
Figura 49. Tren Apolo hacia el Pacífico en cruce de vías entre ferrocarril al Atlántico y ferrocarril al Pacífico, (Fuente: Autor)

En la figura anterior se muestra el tren Apolo circulando en el cruce de vías entre el ferrocarril al Atlántico y el ferrocarril al Pacífico, con sentido Oeste- Este, desde la estación del Atlántico hacia el Pacífico. Este sector se caracteriza por ser una

curva pronunciada rodeada de una densa zona residencial y comercial; se aprecia en la figura la cercanía de los vagones respecto a las edificaciones, por lo que se incumple lo establecido en el artículo 3° del decreto N° 22483 del Mopt, donde se establece un derecho de 7,62 m a partir del centro de vía.

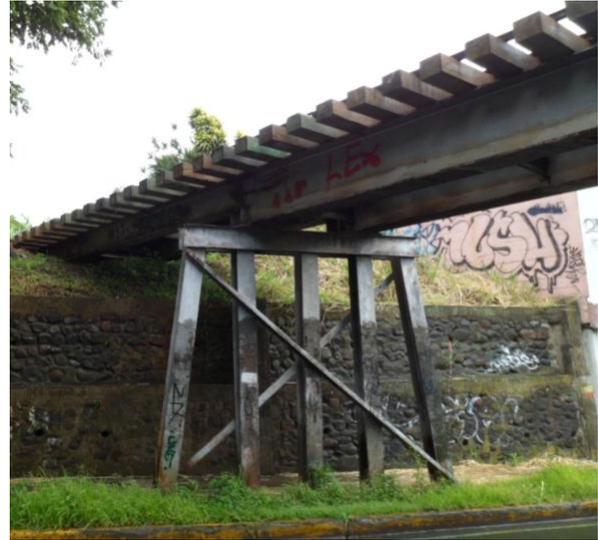
Figura 50. Puente sobre calle 37 en Barrio Escalante (Fuente: Autor)

Continuando hacia el este desde el cruce antes mencionado, se encuentra el puente sobre la calle 37 mostrado en la figura 50, posee 28 m de largo y una altura de 3,45 m respecto a la carretera. En sitio se apreció que todos los durmientes de madera (de 3 m de largo y sección 20x30 cm ubicados a cada 18 pulgadas) fueron recientemente instalados, ya que se encontraban en óptimas condiciones. Además, se percibió que a la estructura de acero conformada por vigas, diafragmas, y columnas de apoyo, no se le han realizado trabajos recientes de restauración.

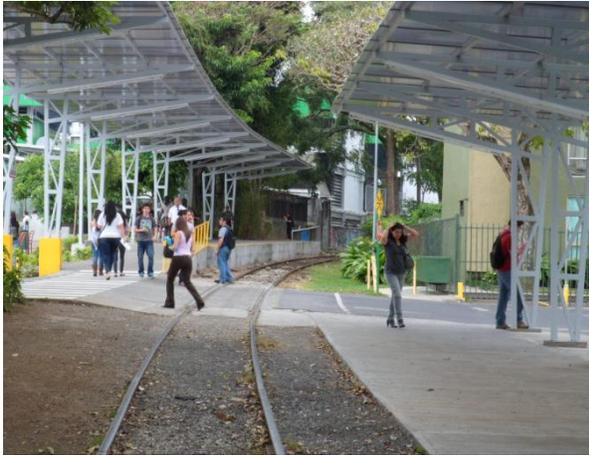
Figura 51. Parada U Latina, San Pedro (Fuente: Autor)

En la siguiente figura, se muestra la parada de la universidad Latina en San Pedro, quizá la de mayor atractivo arquitectónico. Se puede apreciar que la estructura se encuentra en excelente estado, así como la intersección de una de las entradas a la universidad. Se detectó en el lugar la presencia de variedad de durmientes, siendo los de madera los de mayor abundancia.

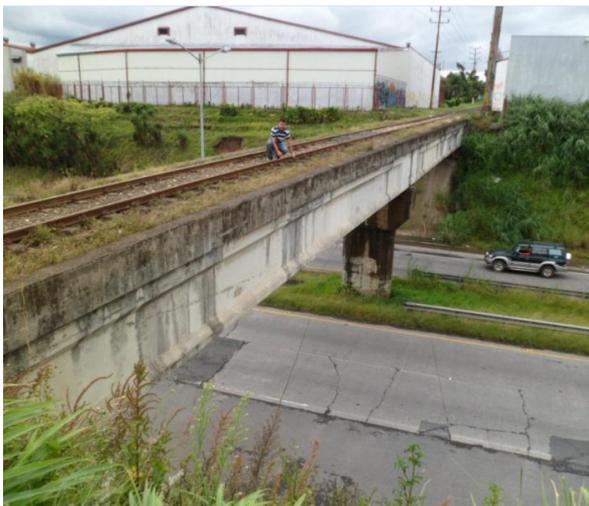
Figura 52. Puente de concreto sobre ruta 32, Pista a Guápiles (Fuente: Autor)

Una vez que el tren a Heredia parte de la estación al Atlántico, atraviesa el sector de Calle

Blancos y transita sobre el puente de la ruta 32, el cual se muestra en la figura 52. Dicho puente es de elementos prefabricados de concreto y posee una longitud de 42m y una altura aproximada de 7 m sobre la carretera, además, cuenta con una columna de apoyo en el centro de la luz. No se detectaron trabajos de restauración

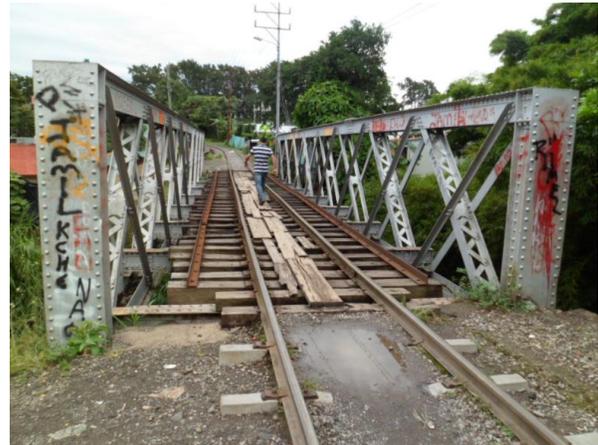
Figura 53. Puente sobre quebrada Rivera, Tibás (Fuente: Autor)

En la figura anterior se muestra el puente de acero sobre la quebrada Rivera en el sector de Cinco Esquinas de Tibás; en el sitio se observó trabajos de mantenimiento a la estructura de acero por medio de pintura aluminica, sin embargo, gran parte de los durmientes de madera se encontraron en mal estado. Nótese, además, que los lugareños usan dicho puente como paso peatonal.

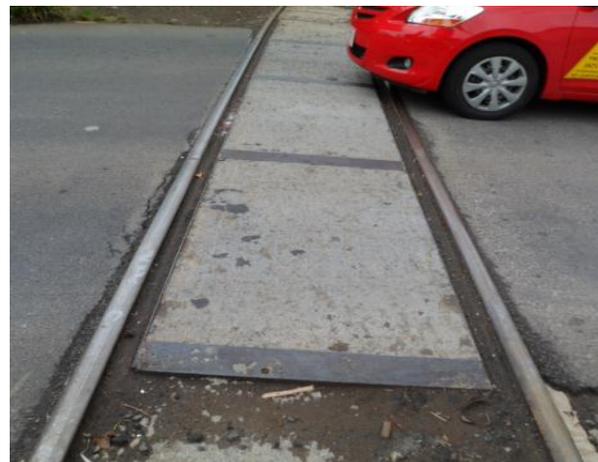
Figura 54. Intersección con Calle Pantano, Bajo Piuces, Tibás (Fuente: Autor)

Continuando hacia el oeste del puente sobre la quebrada Rivera, se localiza el sector de Bajo Piuses, cuya intersección con la vía férrea se muestra en la figura 54. Se observa la manera adecuada en la que deben funcionar las intersecciones, con guardarrieles y cabos de riel uniéndose soldados entre estos. Se observa cómo la parte interna de la vía se chorrea con concreto (aunque también es común utilizar asfalto), con lo que se busca conservar el nivel de la carretera. Es importante mencionar que a pesar de que en las intersecciones no se aprecia la totalidad de la altura de los rieles, los guardarrieles se encargan de mantener libre el espacio necesario para que las ruedas de los vagones transiten adecuadamente.

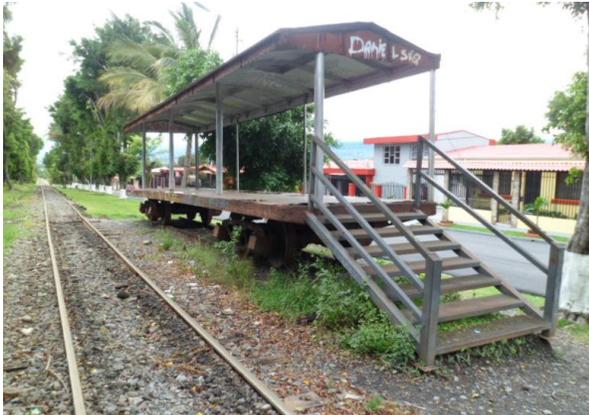
Figura 55. Intersección con Calle Pantano, Bajo Piuses, Tibás (Fuente: Autor)

En la figura anterior se muestra la parada del sector de Cuatro Reinas, elaborada con un carro de carga modificado para dicho fin, en condiciones regulares. En el sitio se apreciaron durmientes de concreto y madera en buen estado, así como una abundante capa de balastro.

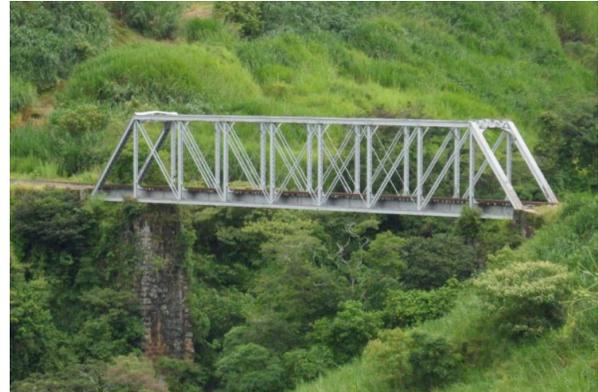
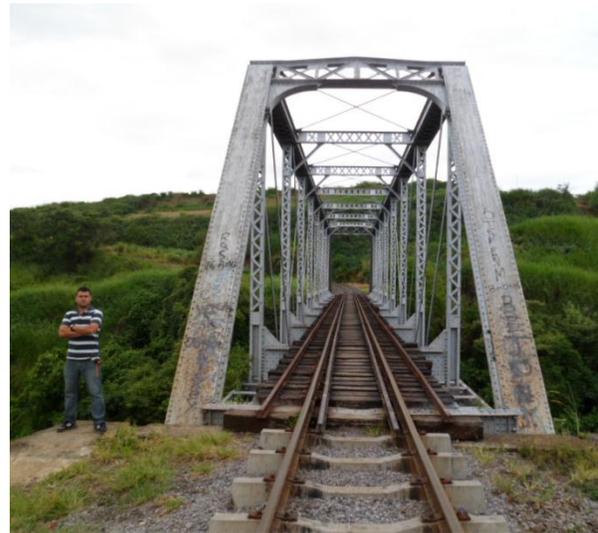
Figura 56. Puente sobre río Virilla, vista lateral (Fuente: Autor)

Figura 57. Puente sobre río Virilla, vista frontal (Fuente: Autor)

Hacia el noroeste del sector de Cuatro Reinas se ubica el puente de acero sobre el río Virilla, el cual se muestra en las dos figuras anteriores. Este puente es del tipo “armadura” y posee una longitud de 55 m, altura aproximada de 30 m al lecho del río y una estructura de 5 m de altura. Se apreció que la estructura ha recibido trabajos recientes de mantenimiento por medio de pintura aluminica. Se observa, además, en la figura 57 la transición entre durmientes de concreto tipo monobloque y los de madera, estos últimos utilizados principalmente sobre puentes y en este caso particular se apreciaron en malas condiciones.

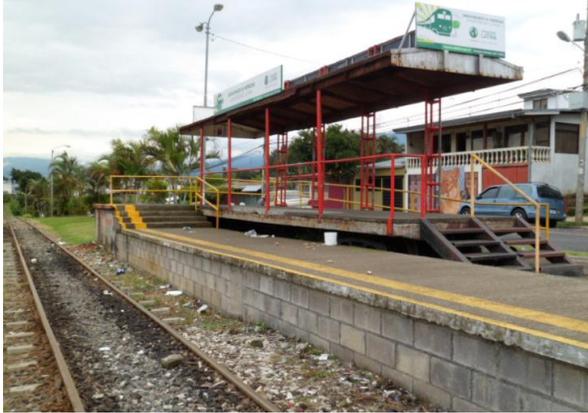
Figura 58. Parada Miraflores, Heredia (Fuente: Autor)

Continuando la ruta del Tren Urbano hacia el noroeste, se localizan las paradas de Santa Rosa, posteriormente, la de Miraflores en la provincia de Heredia, esta última se muestra en la figura 58. Se observa que cuenta con un vagón de carga modificado, además, con una plataforma de abordaje en concreto de 80 cm de altura respecto a la trocha. En esta zona se detectaron durmientes de concreto monobloque en buen estado.

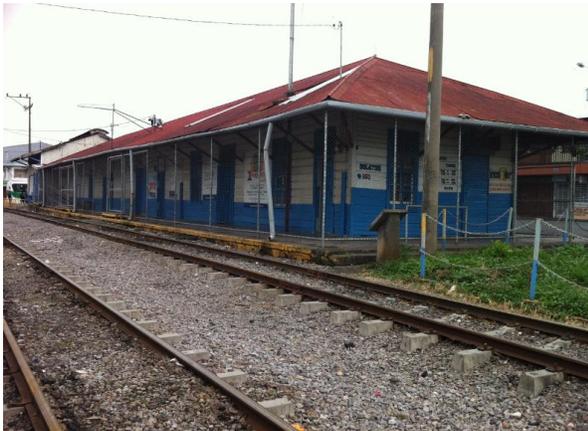
Figura 57. Estación de Heredia (Fuente: Autor)

La ruta Heredia-San José del Tren Urbano, culmina en la estación de Heredia, mostrada en la figura anterior. Desde este punto, la trocha continúa hacia la provincia de Alajuela, tramo que aún no había recibido trabajos de rehabilitación a la fecha de realizada la visita. Se observó que la edificación no ha sido intervenida recientemente con trabajos de restauración, no así la vía férrea la cual sí presentó evidencias de una reciente rehabilitación, con durmientes de concreto

monobloque en perfecto estado, sujeciones y eclisas en buenas condiciones y una abundante capa de balastro sin contaminación de materiales extraños.

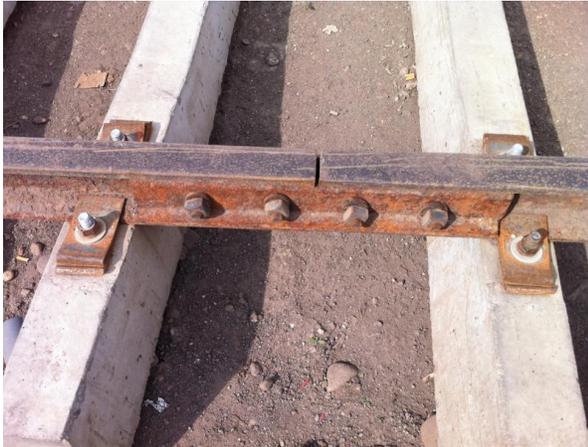
Figura 65. Eclisa reparada, (Fuente: Autor)

Las eclisas existentes en buen estado son reutilizadas, solo se reemplazan aquellas que presentan daños irreparables. Se observa en la figura anterior una eclisa reutilizada con nuevos pernos y tuercas, así como la posición final de las sujeciones en los durmientes.

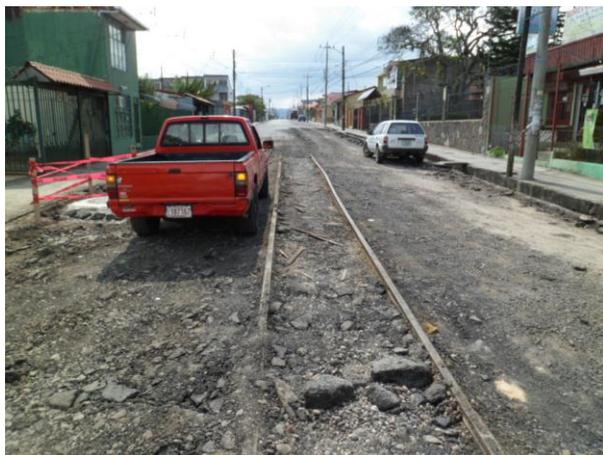
El 42,1% de la sección, se encuentra cubierta con asfalto, esto principalmente a lo largo de la avenida 6 donde a la hora de realizar la inspección al sitio se apreció que en ciertos sectores se habían realizado trabajos de remoción de la carpeta asfáltica, tal como se muestra en la siguiente figura.

Figura 72. Trabajos de remoción de carpeta asfáltica en avenida 6 (Fuente: Autor)

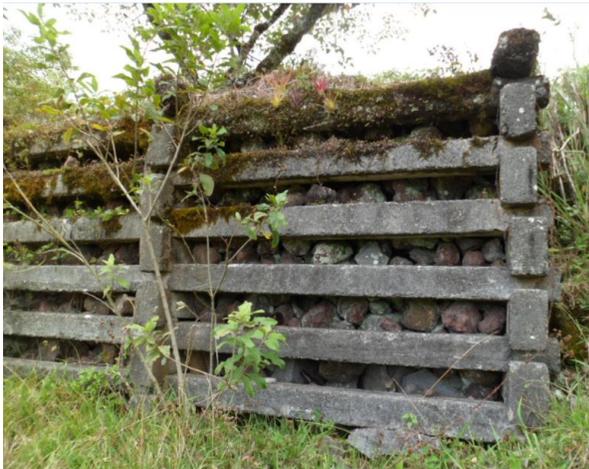
Como particularidad, se localizó un muro de retención (punto P41 en planos) en una zona de relleno, el cual estaba constituido por elementos horizontales de concreto entrelazados relleno de piedra volcánica. Este muro el cual se apreció en buen estado, se muestra en la siguiente figura.

Figura 76. Muro de retención encontrado (Fuente: Autor)

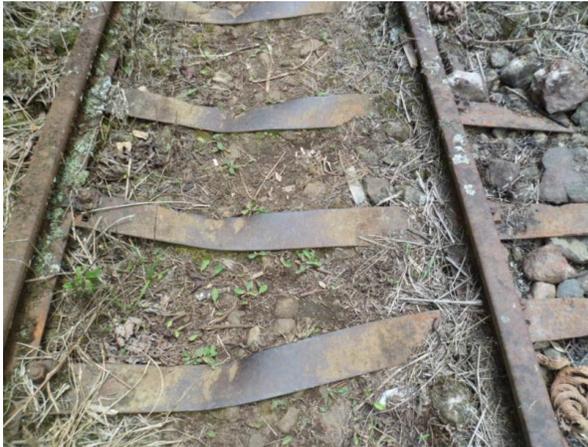
Figura 82. Durmientes de acero con forma de I o H invertida en sección 5 (Fuente: autor)

En la figura anterior se muestran durmientes de acero en forma de I o H invertida en la sección 5, donde se aprecia fácilmente las deformaciones detectadas.

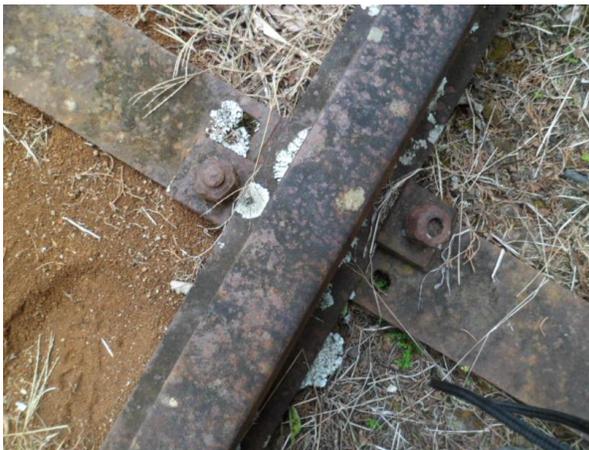
En la figura 85 se muestra la sujeción tipo clip de riel, utilizada en durmientes de acero y ocasionalmente en semitraviesas.

Figura 85. Sujeción tipo clip de riel (Fuente: Autor)

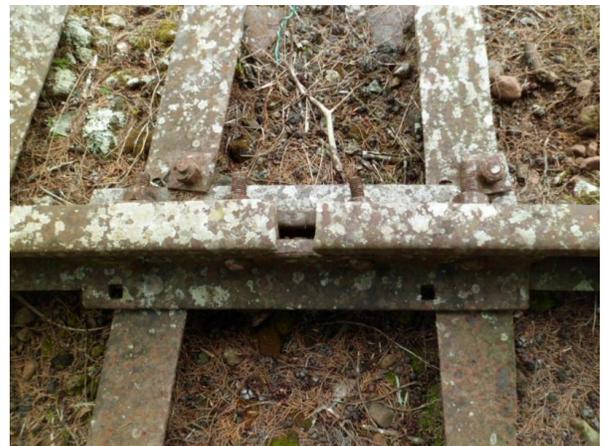
Figura 87. Eclisa tipo full toe bar en sección 5, (Fuente: Autor)

En la figura anterior se muestra una de las eclisas detectadas en la sección 5; se evidencia la ausencia de pernos a un lado de los rieles, así

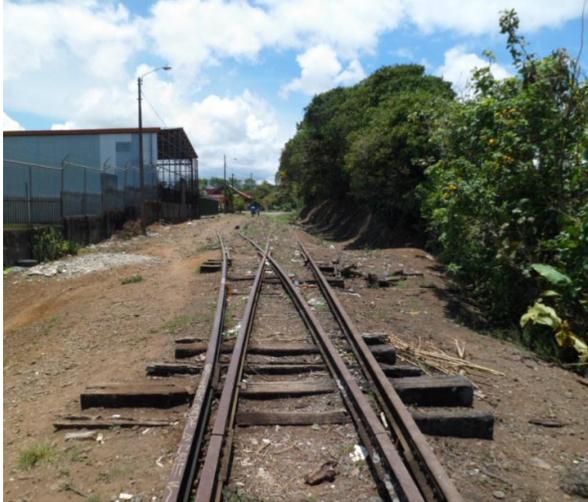
El segundo es el apartadero de Paraíso, también perteneciente a la sección 3. Se ubica en las inmediaciones de la estación de Paraíso (entre puntos P96 y P93 en planos) con 185 m de largo. En la siguiente figura se muestra la unión de vías en esta zona.

Figura 90. Unión de vías (Fuente: Autor)

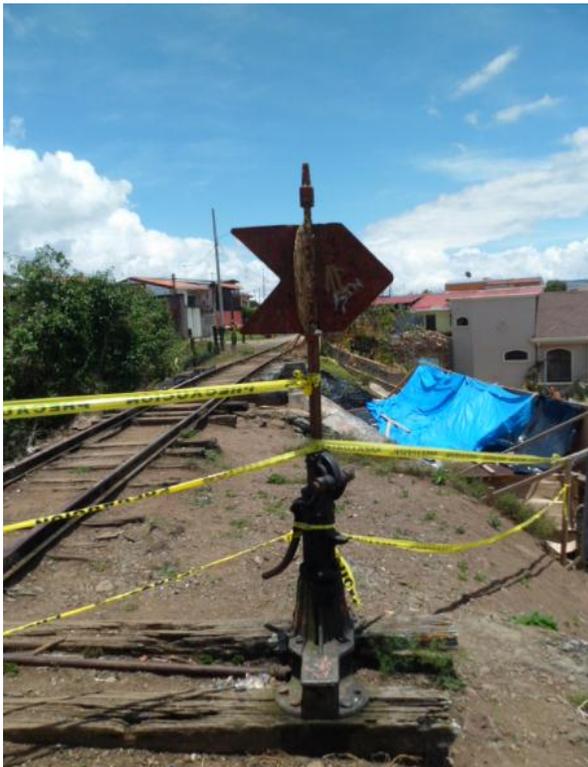
Figura 91. Cambia vías en apartadero Paraíso, (Fuente: Autor)

Se localizó, además, un “cambia vías”, herramienta manual utilizada para el entronque de vías, esto según conversaciones con personeros de Incofer (2012). Dicho elemento se encontró en malas condiciones y con faltante de elementos que impiden su correcto funcionamiento. En la siguiente figura se muestra este caso.

En la sección 5, se ubica el apartadero de El Yas (entre puntos P1 y P4 en planos), con una extensión de 103m. En esta zona también se localizó un “cambia vías”, como el mostrado en la figura 91 en malas condiciones y con faltante de elementos.

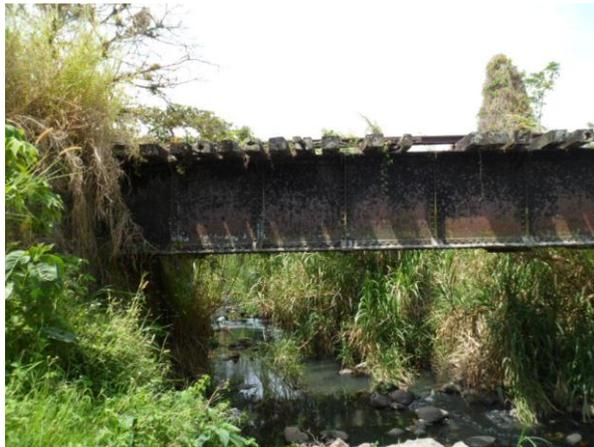
Figura 92. Puente sobre río Toyogres (Fuente: Autor)

En la sección 1, los únicos durmientes detectados fueron los de madera, lo cual se muestra en la figura anterior correspondiente al puente sobre el río Toyogres. Estos se apreciaron completamente agrietados y la gran mayoría podridos.

En la figura anterior se aprecia el estado del puente, así como algunos de sus elementos antes mencionados. Los bastiones no se pudieron observar con detalle, ya que estaban cubiertos de maleza.

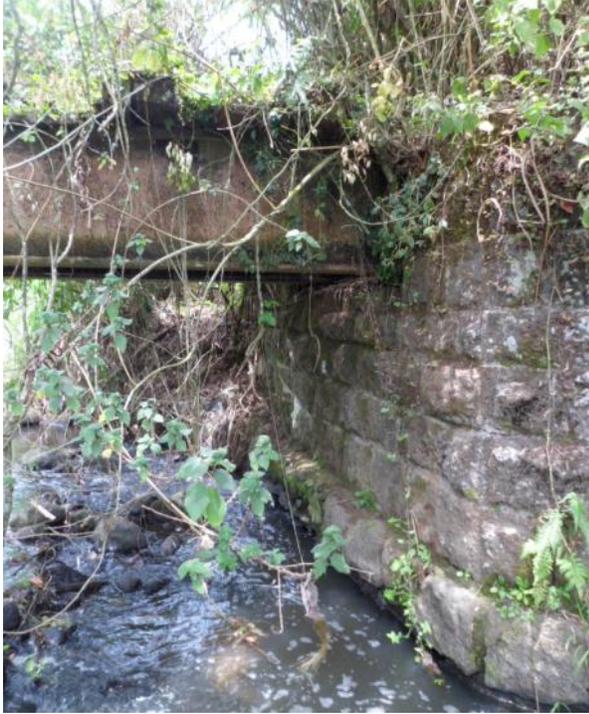
Figura 93. Puente sobre río Chinchilla (Fuente: Autor)

En la siguiente figura se presenta el puente sobre el río Chinchilla; en ella se ve uno de los bastiones, los cuales tienen las mismas características en todos los casos, sólo con variaciones en altura y ancho. Además, se observa una de las vigas principales, así como un solo durmiente de madera.

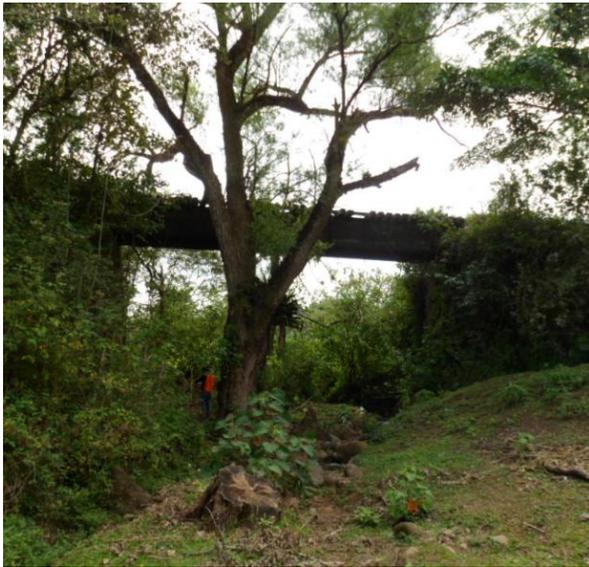
Figura 94. Puente sobre río Barquero (Fuente: Autor)

En la figura anterior se muestra el puente sobre el río Barquero con una longitud de 13,6m y una altura de 7,3m sobre el lecho del río; se percibe la ausencia de varios durmientes.

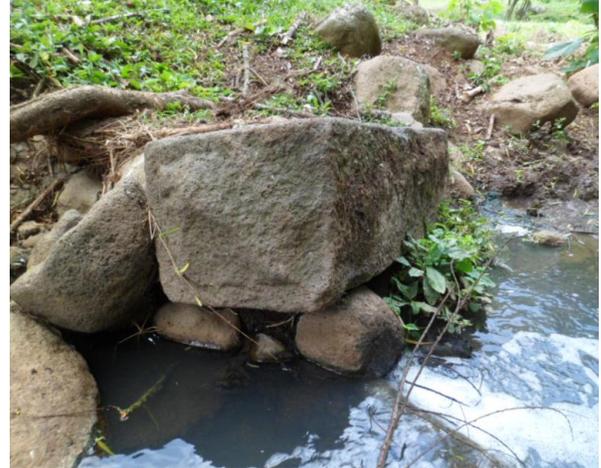
Figura 95. Bloque sólido de piedra de bastiones desprendido (Fuente: Autor)

En el lecho del río Barquero se localizó un bloque de piedra sólida desprendido de la parte superior de uno de los bastiones, tal como se muestra en la figura anterior; estos tienen una sección trapezoidal con una base mayor de 35cm, base menor de 30cm y una altura de 25cm, en sitio se percibe que son colocados con un mortero cementicio.

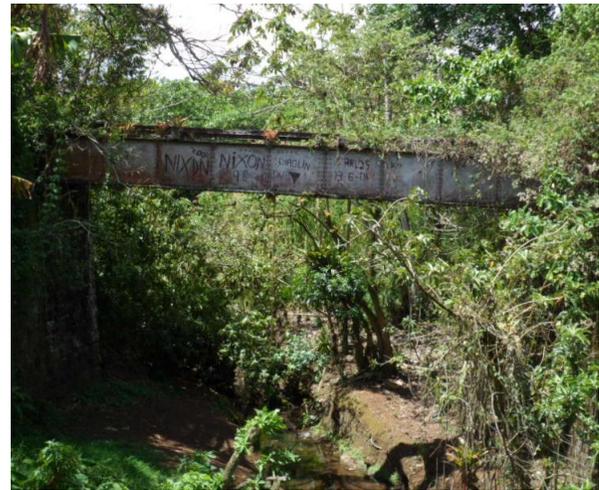
Figura 98. Puente sobre río Pollo (Fuente: Autor)

En la figura anterior se muestra el puente sobre el río o quebrada Pollo. En ella se aprecia una de las vigas principales, algunos durmientes y uno de los rieles, además, muestra la densa maleza en sus apoyos. Para poder acceder a este puente, fue necesario ingresar por una propiedad privada, ya que la trocha se encontró obstruida en sus cercanías.

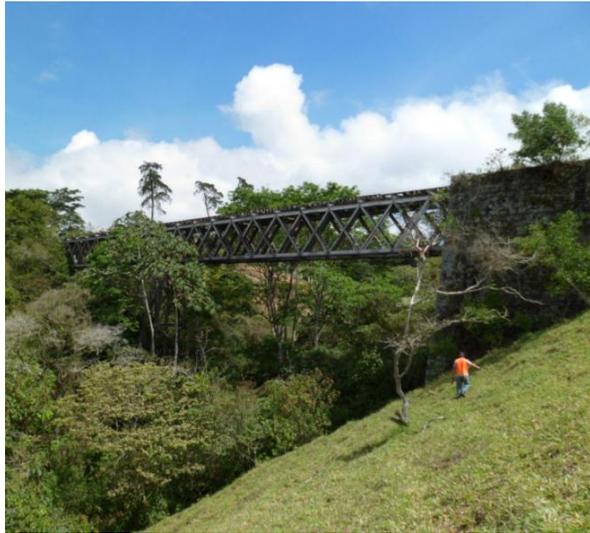
Figura 99. Puente sobre río Páez (Fuente: Autor)

En la figura anterior se muestra el puente sobre el río Páez. Se observan las vigas-cerchas principales, así como los bastiones. Producto del levantamiento realizado a dicho puente, se elaboró un modelo 3D con el software *Sketchup 8*, esto para brindar una mejor perspectiva del mismo y visualizar cada uno de sus elementos

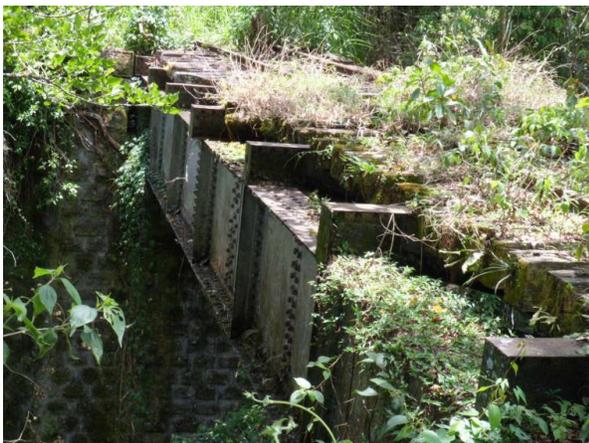
Figura 103. Puente sobre río Birrisito (Fuente: autor)

En la figura anterior se muestra el puente sobre el río Birrisito. Se observan las vigas principales, los travesaños y los durmientes de madera, así como un bastión. Este puente tiene la particularidad que está ubicado en una curva, correspondiente a una de las que poseen menor radio de giro.

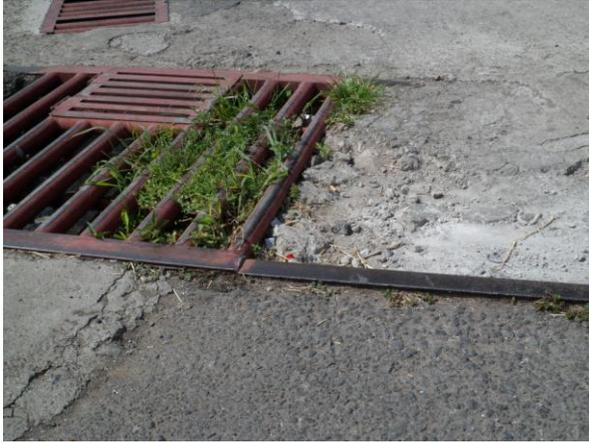
Figura 104. Tragante sobre vía (Fuente: Autor)

A lo largo de esta sección no se detectaron quebradas, ríos intermitentes o pasos pluviales adicionales. Por supuesto que al estar ubicada en una zona urbana, se da la presencia de intersecciones con carreteras las cuales transportan aguas pluviales por medio de cunetas o caños, sin embargo, solo se detectó un problema relacionado con este tema. Precisamente en la esquina noreste de la Basílica de Los Ángeles, sobre la intersección con la ruta férrea en medio de los dos rieles, lo cual evidencia que en este punto se recolectan aguas pluviales provenientes de las carreteras circundantes. Esto se aprecia en la siguiente figura.

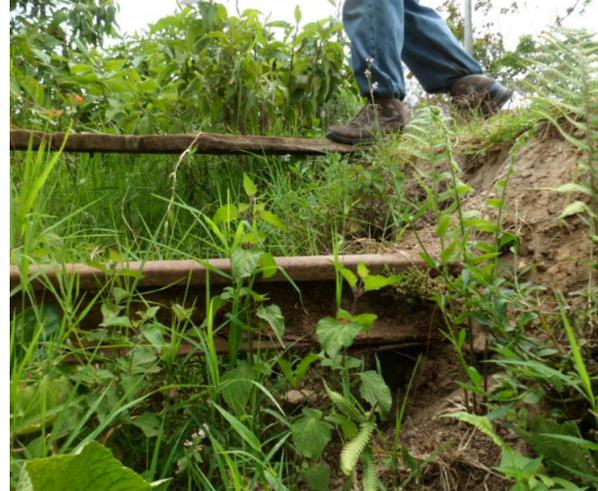
Figura 105. Zanja pluvial bajo vía férrea (Fuente: Autor)

En la tercera y última intersección, en las cercanías del aserradero (punto P123 en planos), se tiene un problema con las aguas provenientes del camino por medio de una zanja; esto se muestra en la siguiente figura, donde se aprecia cómo los rieles descansan sin apoyo alguno, ya que no existe un canal o alcantarillado adecuado, por lo que las aguas pluviales han provocado una excavación bajo la vía.

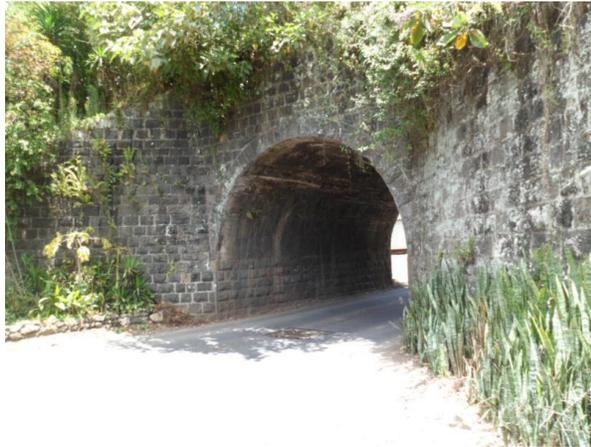
Figura 106. Túnel sobre ruta 10 (Fuente: Autor)

En la siguiente figura se muestra el caso anterior y en los planos de levantamiento del

apéndice 1, donde se nombró como “Puente 22”, se tiene un detalle del mismo.

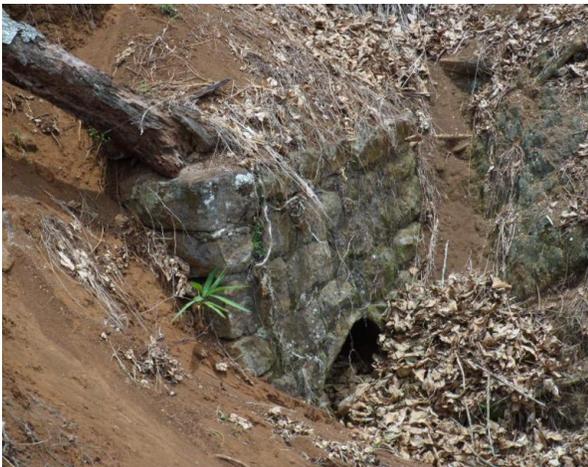
Figura 108. Alcantarillado de desagüe pluvial, paso de agua menor #3 (Fuente: autor)

En la figura anterior se muestra el paso de agua menor número 3, el cual consiste en un alcantarillado de sección circular con un recubrimiento o protección superior y lateral en bloques de piedra sólida; fuera de la basura orgánica en su salida, se apreció en buenas condiciones.

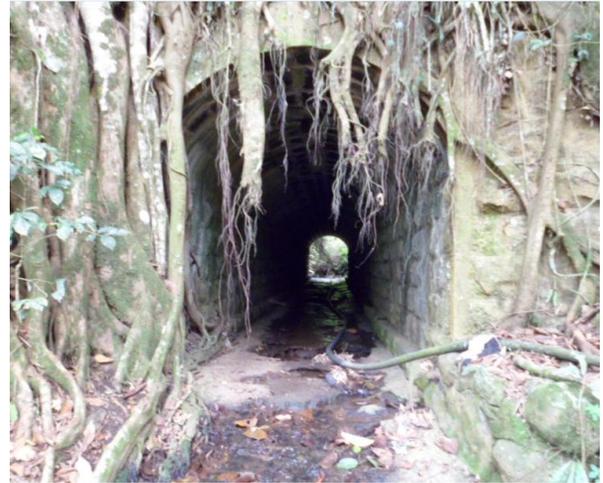
Figura 109. Alcantarillado tipo bóveda en río intermitente, paso de agua menor #8, (Fuente: autor)

En la figura anterior se muestra el paso de agua menor número 8, el cual consiste en un alcantarillado tipo bóveda en un río intermitente cuyo cauce se une al río Parruás. Dicha bóveda tiene una altura de 2,5m en su eje central y un ancho de 1,7m; se apreció en buen estado pero evidentemente tiene raíces de árboles y demás vegetación acumulada en sus paredes.

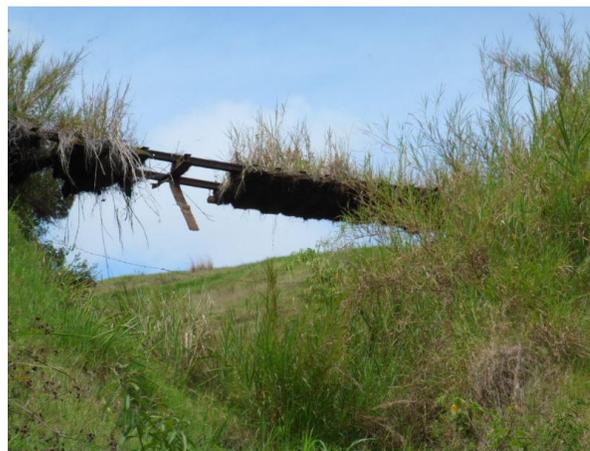
Figura 110. Paso de agua menor #2 (Fuente: Autor)

El caso anterior se muestra en la figura 110, donde se puede apreciar que algunos durmientes de madera aún conectados a los rieles, no poseen apoyo alguno. No se detectó la presencia de bastiones, muros, cabezales o alguna otra estructura, por lo que es muy posible que originalmente fuera una zona de relleno con

sistema de drenaje; posee una longitud de 10m y una altura de 3,5m en el centro del claro.

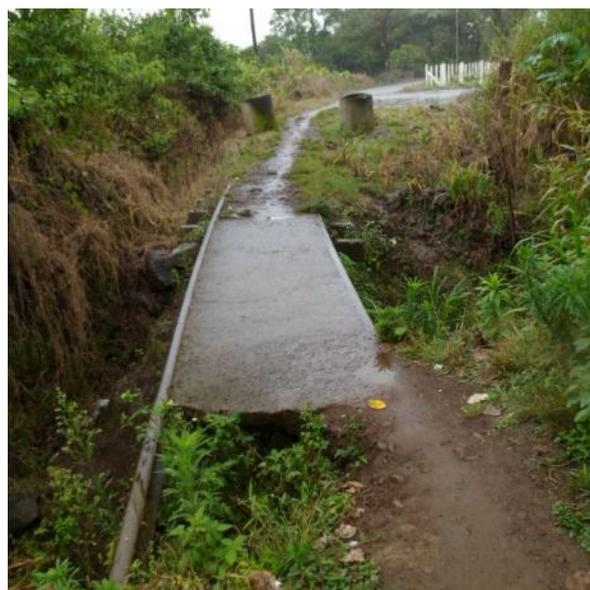
Figura 111. Paso de agua menor #9 (Fuente: Autor)

Otro caso similar se encontró en el paso de agua menor número 9 (puente 1 en planos), en el cual la vía férrea atraviesa un río intermitente, esto hacia el suroeste de la plaza de fútbol de El Yas. Los rieles se encontraron sin durmientes y sin ningún tipo de apoyo, además, tal como se aprecia en la figura 111, los lugareños construyeron una losa entre ambos rieles para ser utilizada como paso peatonal. Este paso tiene una longitud de 6,5m y una altura de 2,3m en el centro del claro.

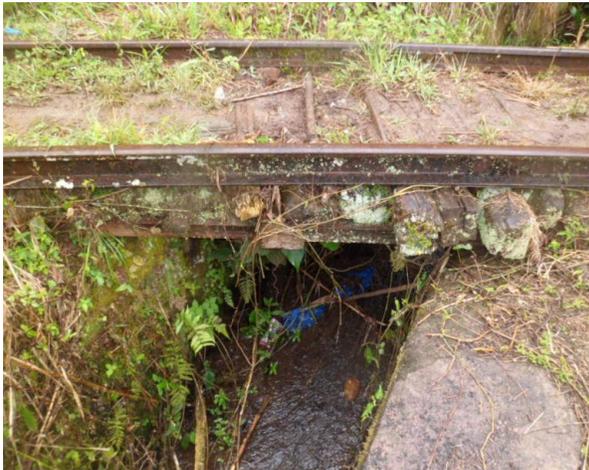
Figura 112. Paso de agua menor #5 (Fuente: Autor)

Tanto el paso de agua menor número 5 como el 6 (puente 5 y 4 en planos, respectivamente) son canales abiertos de concreto de dimensiones similares; en estos los durmientes de madera se encontraron apoyados sobre dos rieles empotrados en la estructura de concreto. En la figura 112 se muestra el paso de agua menor número 5 y en ella se aprecia el mal estado de los durmientes de madera.

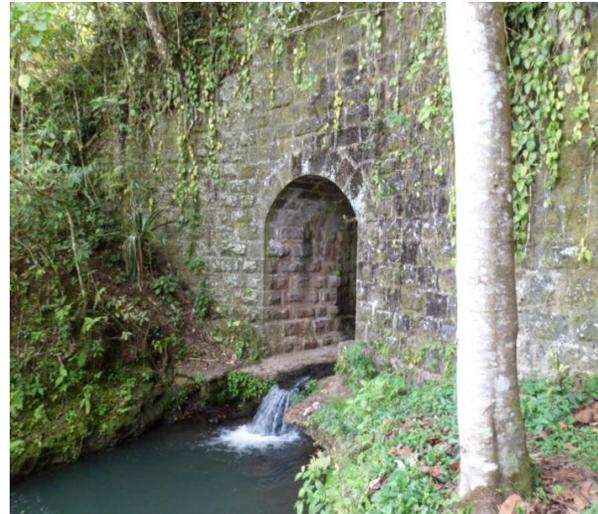
Figura 113. Alcantarillado tipo bóveda en río Parruás (Fuente: autor)

En el río Parruás se encuentra el paso de agua menor número 1 del cuadro 12, este es el de mayor importancia en cuanto a dimensiones y atractivo arquitectónico. Se trata de un alcantarillado tipo bóveda con una altura de 32m en su eje central y un ancho de 2,5m; se apreció en buen estado y se localizó una placa con fecha de 1881 en su borde superior. Este caso se muestra en la figura 113.

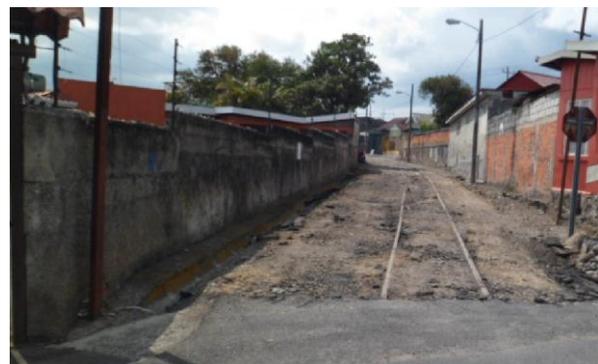
Figura 114. Cuneta a un lado de la vía, (Fuente: Autor)

En la sección 1, las cunetas paralelas a la vía férrea utilizadas para la recolección y evacuación del agua pluvial, fueron detectadas en un tramo de 1120m, esto a lo largo de la avenida 6, donde se tienen cunetas a ambos lados, hasta la intersección con la ruta 10 donde se tiene cuneta a un solo lado; en la siguiente figura se aprecia este último caso.

Las cunetas encontradas son del tipo canal abierto de sección circular en concreto; estas se apreciaron en buen estado.

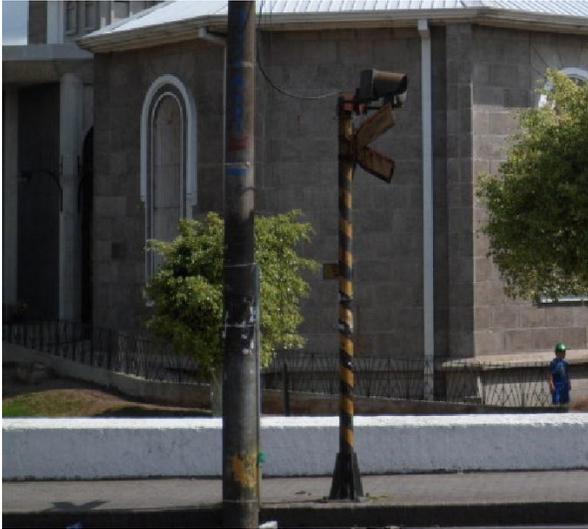
Figura 119. Señal en sección 1 (Fuente: Autor)

La señal mostrada en la figura anterior se encontró en buenas condiciones, no así la otra la cual se apreció en malas condiciones. En ninguna se comprobó si la señal luminosa se encontraba en funcionamiento.

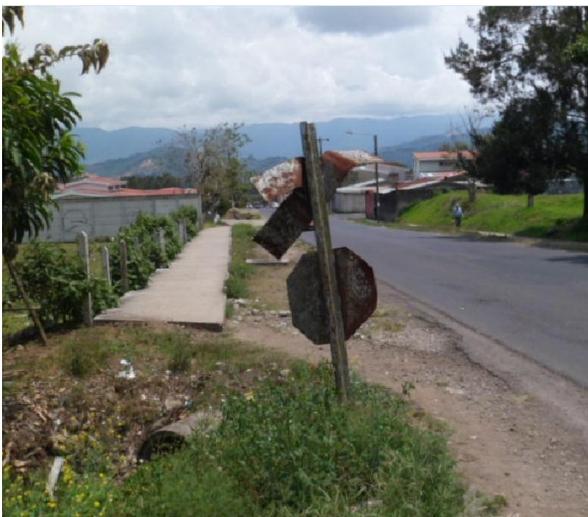
Figura 120. Señal en sección 2 (Fuente: Autor)

En la sección 2, se localizó una señalización de Alto y en malas condiciones, esto en la vía de acceso a San Rafael de Oreamuno en el sentido Sur-Norte. Dicho caso se muestra en la siguiente figura.

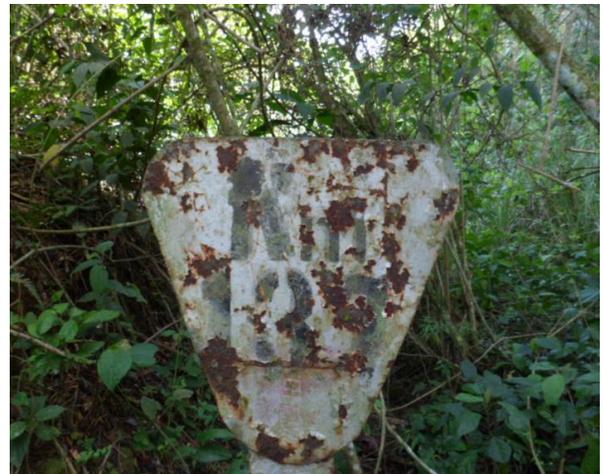
Figura 121. Señalización de kilometraje en sección 4 (Fuente: autor)

La sección 4 cuenta con ocho intersecciones, en ninguna se localizó señalizaciones. Sin embargo, se encontró la única una señal sobre la vía en todo el recorrido, del tipo informativa e indicadora del kilometraje (punto P58 en planos) correspondiente a la distancia medida desde la provincia de Limón. En la siguiente figura se aprecia que la señal indica el kilómetro 137, además de que el elemento se encuentra en malas condiciones.

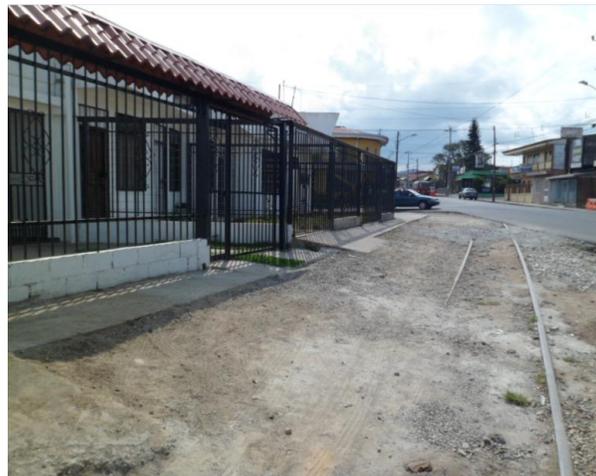
Figura 123. Invasión # 1 (Fuente: Autor)

En la figura anterior se muestra la invasión número 1 según cuadro 14 (número 34 en planos), esta tiene el muro frontal a una distancia de 3, 6m del centro de vía, además de tres cocheras con acceso hacia el derecho de vía.

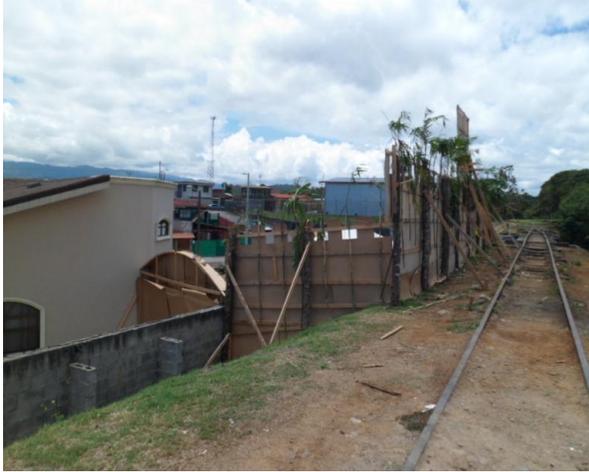
Figura 125. Invasión #9 (Fuente: Autor)

En la figura anterior se muestra la invasión número 9 según cuadro 16 (número 21 en planos), la cual consiste en una casa de habitación con una tapia lateral al pie del talud, incumpliendo con los 5m de ley.

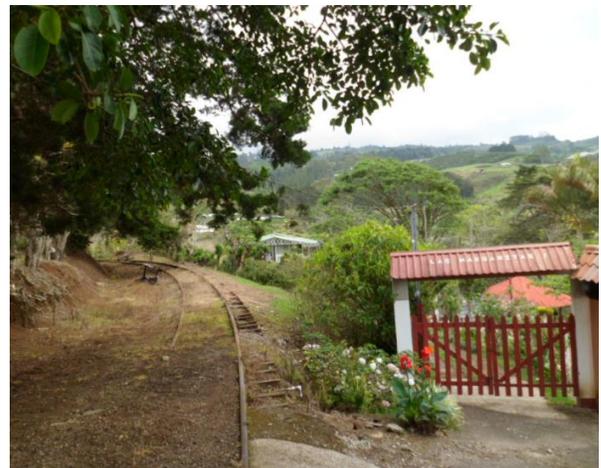
Figura 127. Invasión # 8 (Fuente: autor)

En la figura 127, se muestra la invasión número 8, donde se aprecia la cercanía del muro frontal y cochera respecto a la red ferroviaria; en sitio se midió una separación de 3 m al centro de vía.
