**PROYECTO FINAL DE GRADUACIÓN PARA OPTAR POR EL GRADO DE
BACHILLERATO EN INGENIERÍA EN SEGURIDAD LABORAL E HIGIENE AMBIENTAL**

**“Diagnóstico y propuesta para el cumplimiento de la Ley 7600 y su Reglamento en la
Sede Central del Instituto sobre Alcoholismo y Farmacodependencia ubicada en San
Pedro, San José, Costa Rica”**

Noviembre, 2016.

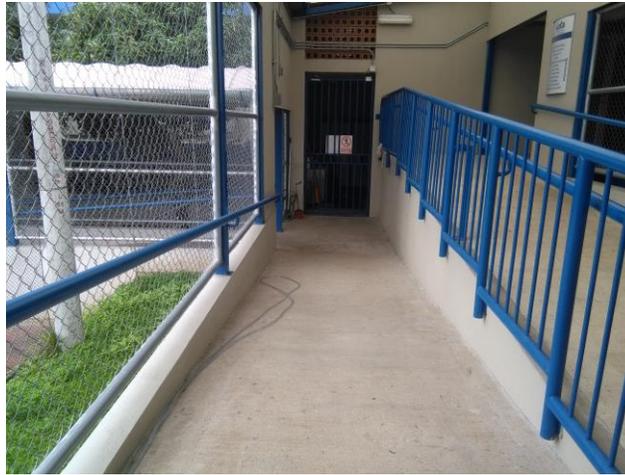
Figura IV.1. Rampa que comunica el primer y segundo nivel

Solo existe una rampa que permite el desplazamiento de personas entre diferentes niveles; la cual comunica el primer y segundo piso. Esta rampa se ubica en el exterior del edificio, se encuentra techada; posee tres tramos separados entre sí por dos descansos y puede ser accesada desde el pasillo de ingreso de pacientes; en la ilustración IV.1 se muestra dicha rampa.

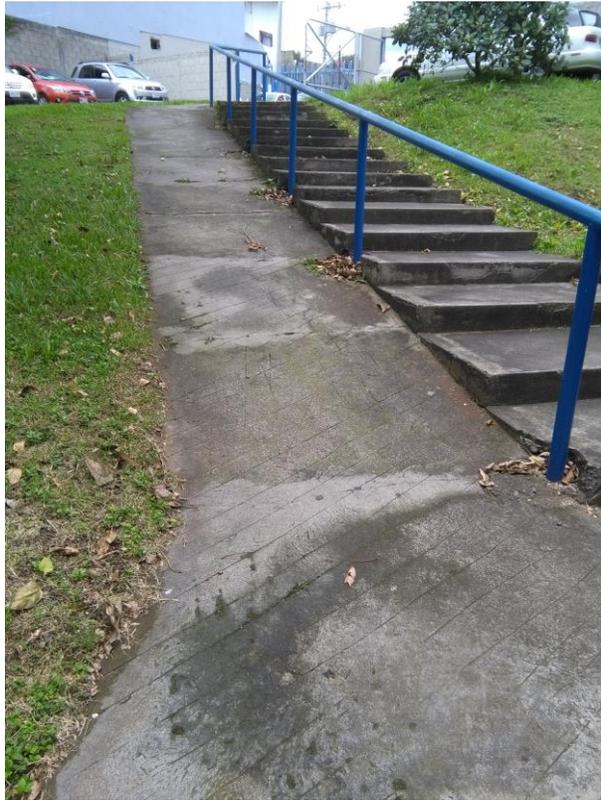
Figura IV.2. Rampa ubicada detrás de la farmacia

En el área del parqueo existe otra rampa, al aire libre, constituida por un solo tramo, dicha rampa conlleva a una acera situada en la parte posterior de la farmacia; es importante hacer notar que esta rampa es poco utilizada, debido a que se ubica en un área con poco tránsito de personas. En la imagen IV.2 se muestra esta rampa.

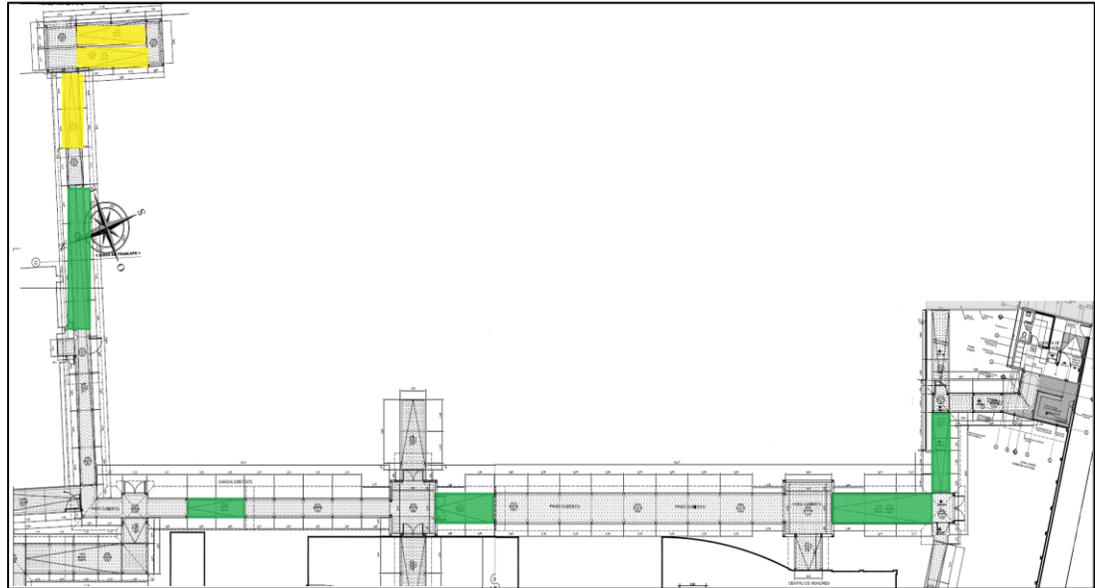
Figura IV.3. Ubicación de las rampas del pasillo de ingreso de pacientes

Además, existen cinco rampas sobre el pasillo de ingreso de pacientes, cuya ubicación se señala en color verde en la imagen IV.3; además en esta imagen se puede apreciar la localización de los tres trayectos de la rampa que comunica el primer y segundo nivel, los cuales se señalan en color amarillo.

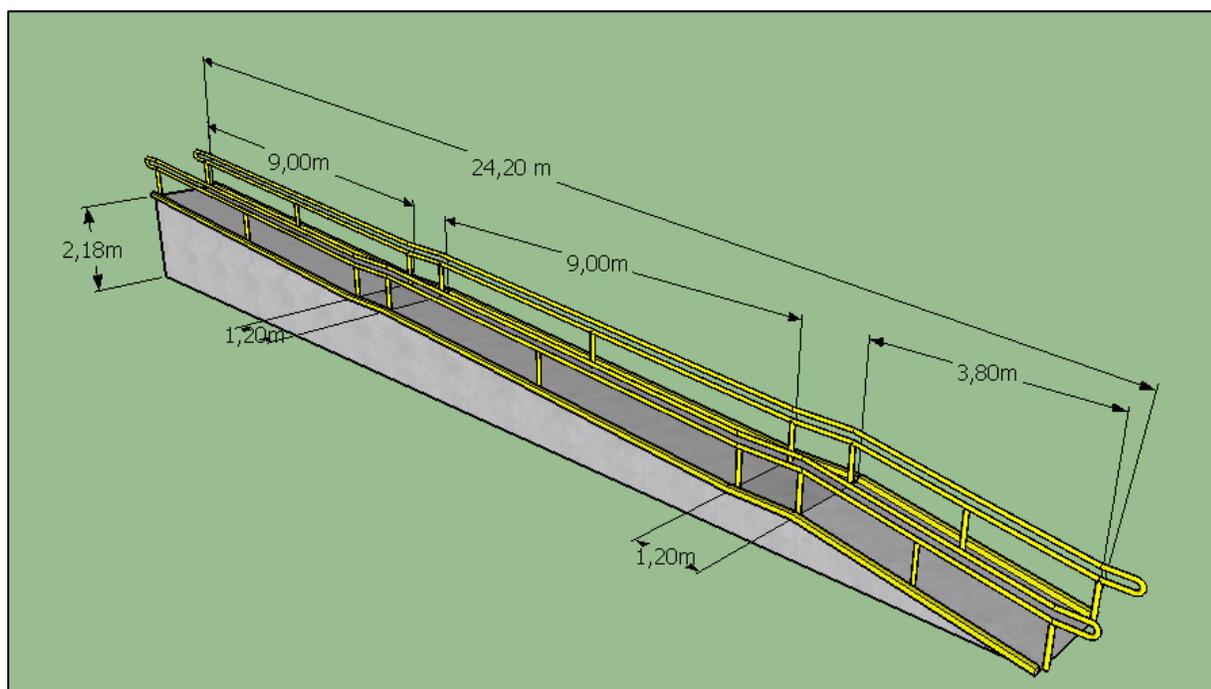
Figura V.12. Dimensiones requeridas por la rampa ubicada en el sector del parqueo

Tal como se analizó con anterioridad, en esta rampa se excede el porcentaje de pendiente máximo permitido, por lo que para cumplir con dicho porcentaje se deben modificar sus dimensiones. Al realizar los cálculos correspondientes se obtiene que para poder salvar un desnivel de 2.18 metros, la rampa requiere una longitud de 24.20 metros; conformada por dos trayectos de 9 metros cada uno, un trayecto de 3.8 metros y dos descansos de 1.20 metros de longitud; con un porcentaje de pendiente del 10% y un desnivel de 0.73 metros en cada uno de los trayectos de la rampa, tal como se observa en la figura V.12.

No obstante al analizar el espacio disponible en las cercanías de la rampa, se tiene que el lugar solamente cuenta con 17.95 metros para realizar las modificaciones; según lo anterior se determina que la ejecución de las modificaciones no es factible debido a la falta de espacio; por lo que se recomienda que esta rampa no sea utilizada por personas con discapacidad ya que es inaccesible para dicha población.

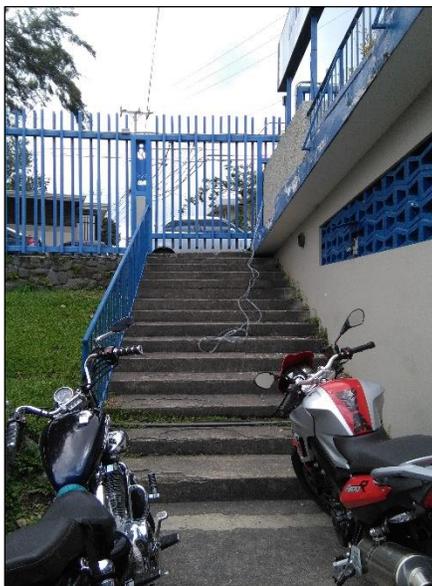
Figura V.14. Espacio cercano a la entrada de funcionarios ubicada en el segundo piso

El espacio mostrado en la figura V.13, presenta un ancho libre de 7 metros, 13.34 metros de largo y un desnivel de 1.33 metros. Por otra parte el espacio mostrado en la figura V.14, tiene una longitud de 10.40 metros, un ancho de 1.97 metros y un desnivel de 2.30 metros; cabe destacar que dicho espacio colinda con un sector del parqueo, el cual tiene una longitud de 19 metros libres en dicha sección.

Considerando las características anteriormente dichas y realizando los cálculos respectivos, se propone la creación de una rampa de 43,38 metros; constituida por tres trayectos de 8 metros de largo por 1.20 metros de ancho, con un porcentaje de pendiente del 10%, un ángulo de 5.74° y un desnivel de 0.77 metros en cada tramo; dos descansos de 2.40 metros de longitud por 1.20 metros de ancho y un descanso de 1.20 metros de largo por 1.20 metros de ancho que sustituyen el espacio ocupado por los escalones de la figura V.14, y una rampa de un solo tramo con una longitud de 13.34 metros, alineada en dirección a la puerta y ubicada en el espacio mostrado en la figura V.13.

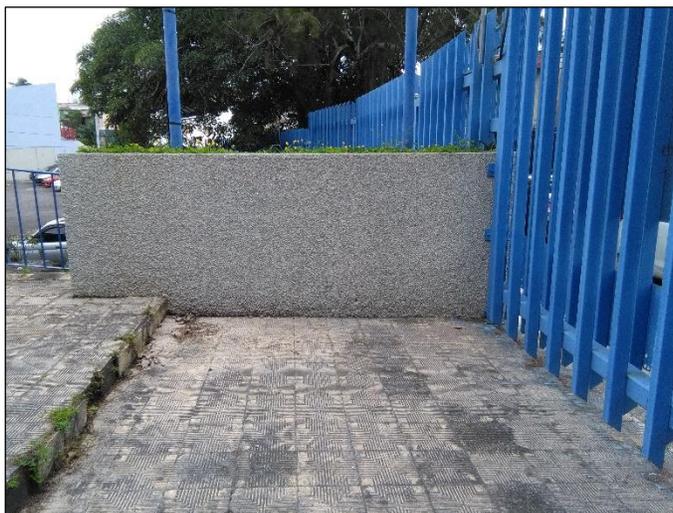
Figura V.15. Muro de separación existente entre los espacios

Los espacios mencionados están separados entre sí por un muro decorativo de 2.50 de longitud, el cual debe ser removido para poder comunicar ambas áreas. En la figura V.15 se muestra el muro que divide los espacios.

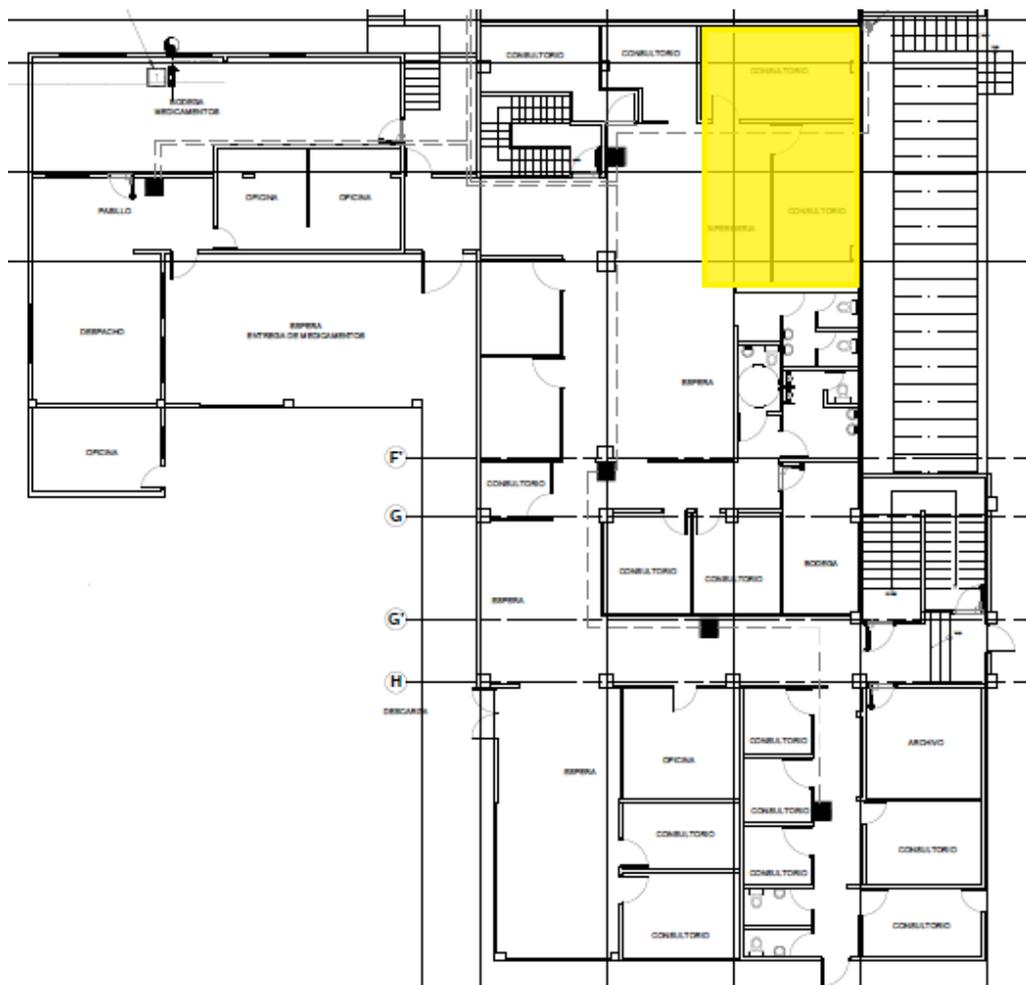
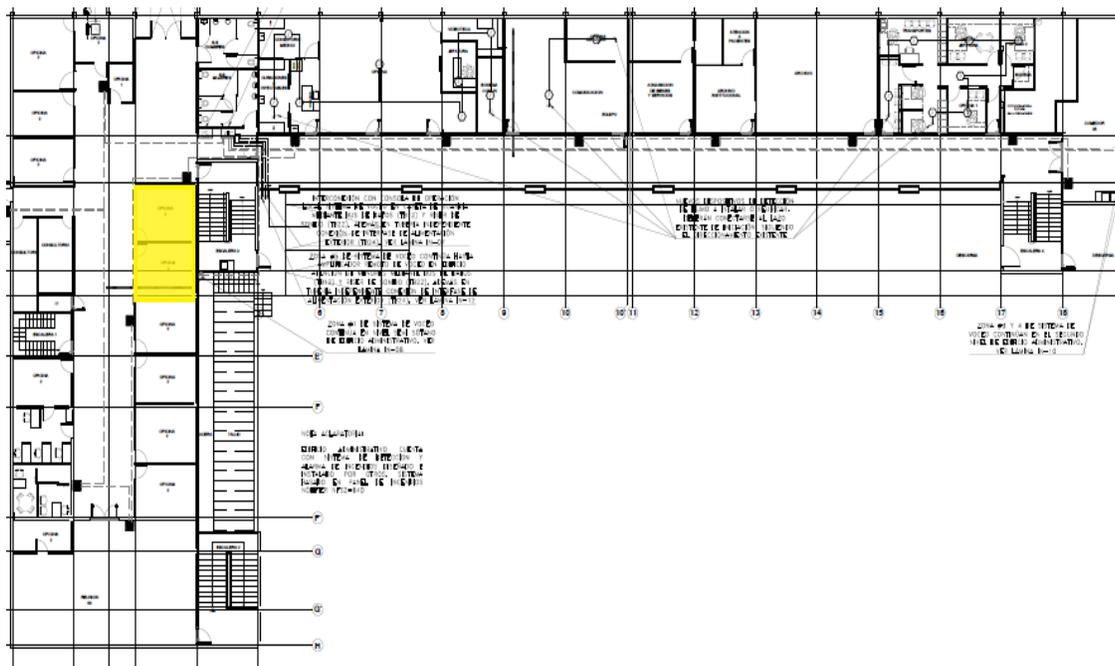
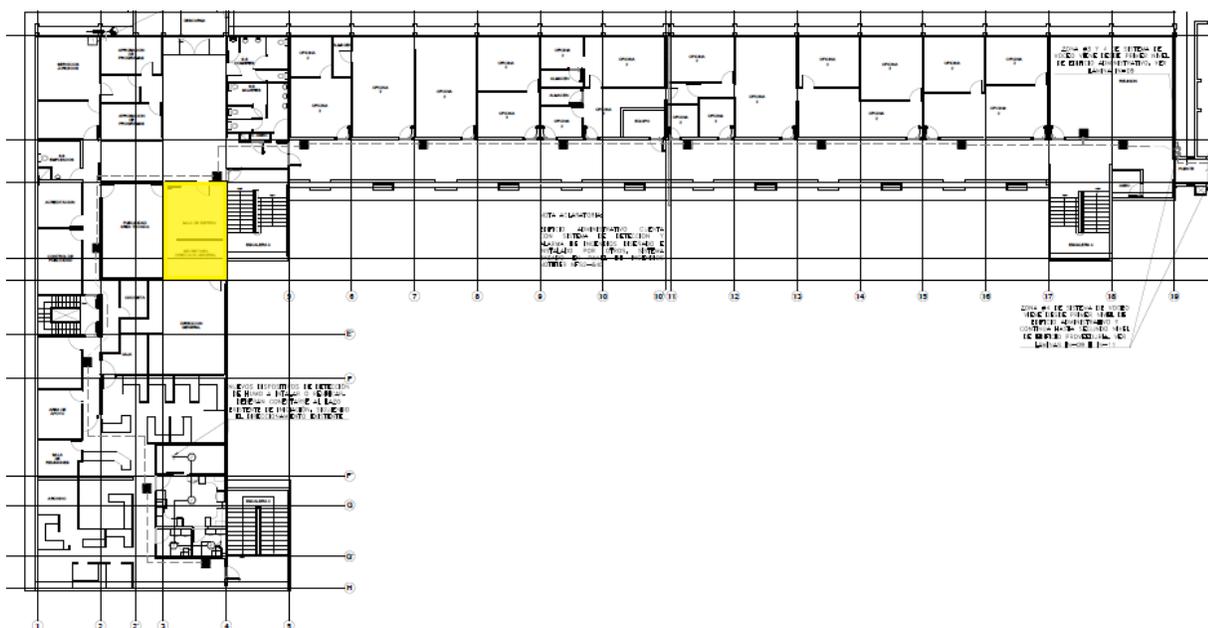
La institución carece de ascensores que sirvan como medio de circulación vertical entre los diferentes pisos de la edificación, lo cual limita el acceso de las personas en sillas de ruedas principalmente al tercer piso; ante esta situación se recomienda la implementación de un ascensor que comunique los tres niveles.

De acuerdo al análisis de la distribución de cada uno de los pisos, realizado por la Ingeniera en Seguridad Laboral Natalia Godínez Salazar, la Ingeniera Civil Mariela Alfaro Díaz y la autora de este proyecto, se determina que el ascensor debe ubicarse en el sitio correspondiente a la oficina de la Dirección General en el tercer piso, los consultorios de psicología 1 y 2 del segundo piso y el área de observación de pacientes en el primer piso; esto debido a que dichos sitios son los únicos puntos de comunicación viables entre los tres niveles. En las figuras V.17, V.18 y V.19, se señalan en amarillo las áreas correspondientes a la ubicación del ascensor en cada uno de los niveles.

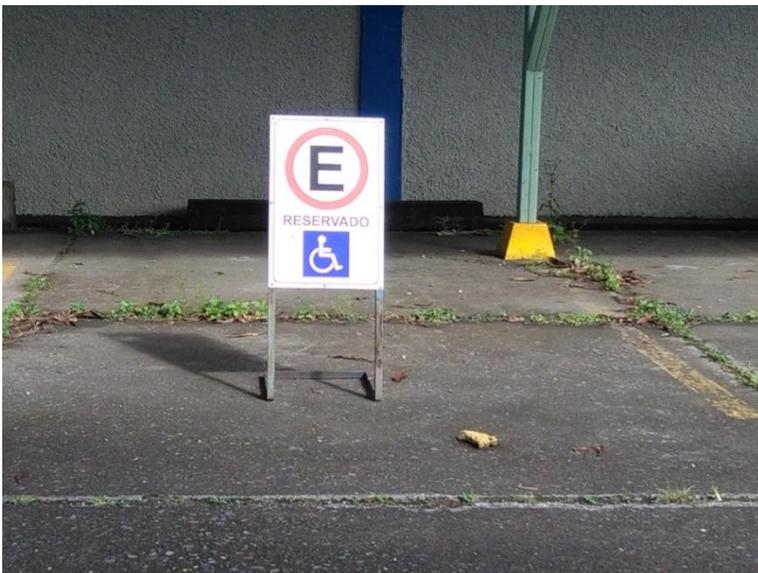
Apéndice 13. Señalización de espacios de estacionamiento reservado utilizada en el IAFA

Espacio de estacionamiento cercano a la entrada de funcionarios

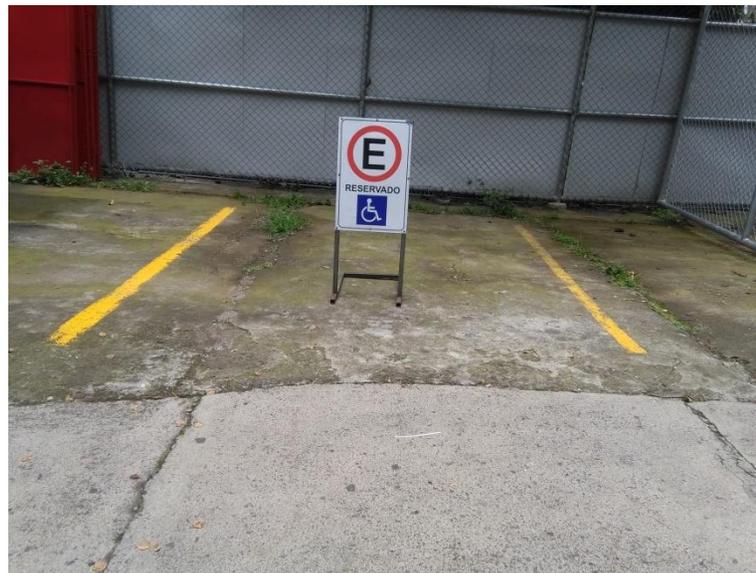
Espacio de estacionamiento ubicado frente a la clínica atención a pacientes

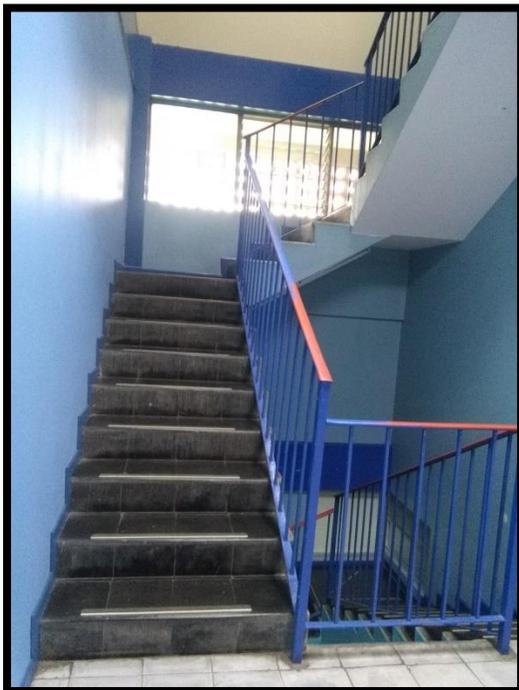
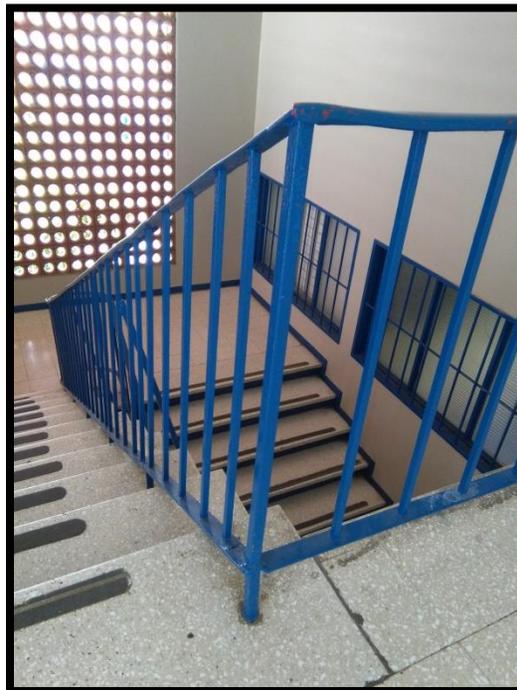
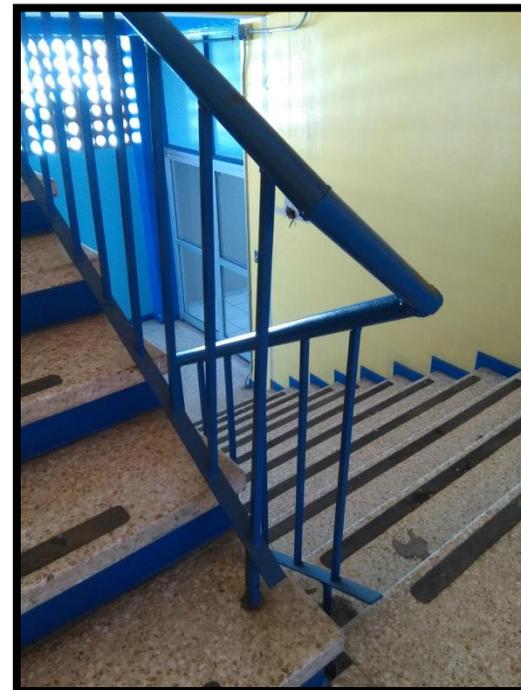
Apéndice 15. Escaleras existentes en el edificio principal de la Sede Central del IAFA

Se observó que los peldaños de las escaleras de evacuación y de la escalera que comunica el segundo y tercer nivel, poseen un borde que sobresale de la contrahuella, lo cual es contrario a las recomendaciones de la normativa técnica consultada.

1. Escalera que une los tres niveles, vista desde el área de consultorios en el segundo piso
2. Escalera que une el segundo y tercer nivel, vista desde el tercer piso.
3. Escalera de evacuación correspondiente al tramo del tercer al segundo nivel

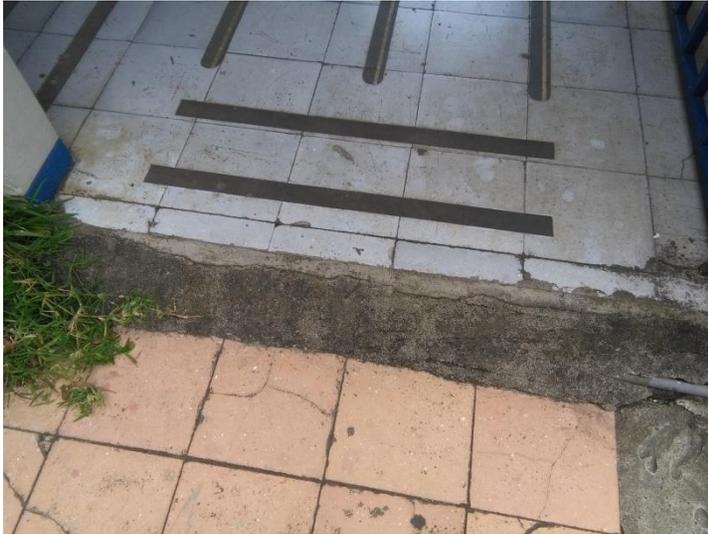
Apéndice 17. Problemas de acceso al punto de reunión ubicado en la cancha de deportes

Mal estado en la superficie desde el punto de descarga de la escalera de emergencia hasta la acera lateral de la cancha de deportes.
