EVALUACIÓN DE LA GESTIÓN DE LA ASADA DE SANTIAGO, SANTIAGO, PARAÍSO, DESDE UNA PERSPECTIVA DEL USO SOSTENIBLE DEL RECURSO HÍDRICO.

DOCUMENTO N° A009

Noviembre, 2016

Gaviria-Montoya L; Pino-Gómez M, Soto-Córdoba S.

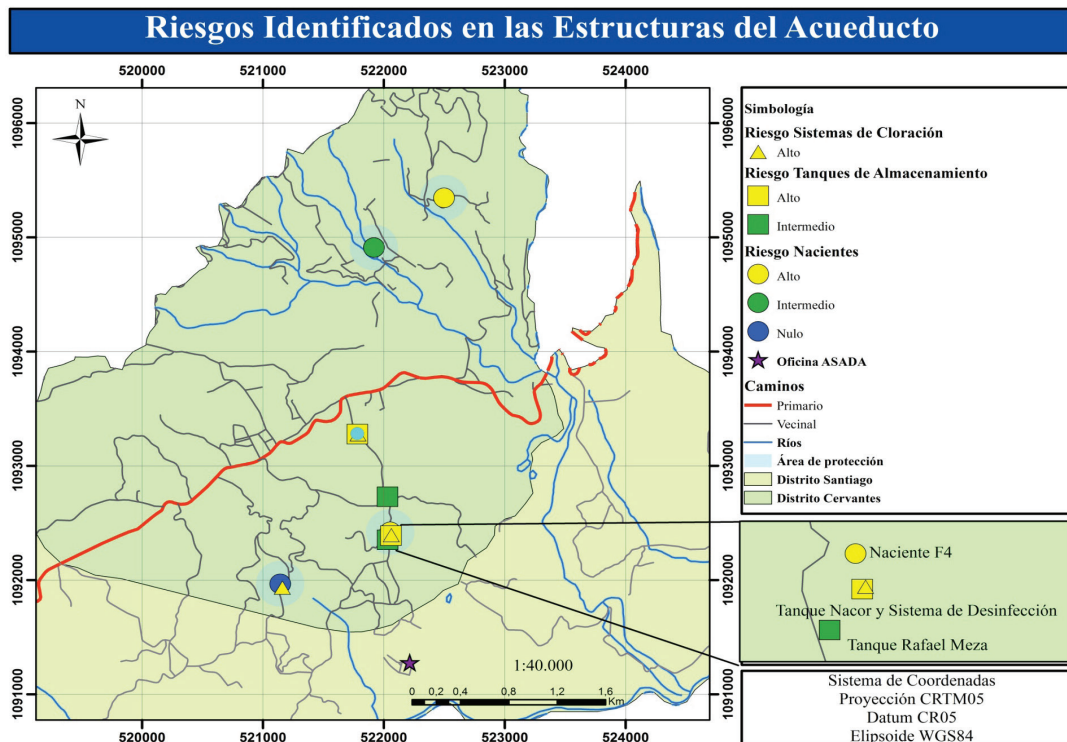
Figura 4.1 Mapa de riesgos identificados.
Elaborado a partir del Atlas Digital (Tecnológico de Costa Rica, 2014)

A partir de la información recopilada en campo y la aplicación de los formularios SERSA en cada uno de los componentes del acueducto evaluados se obtiene la Figura 4.1 en la cual se identifican los riesgos de acuerdo al color correspondiente, se ubican cada uno de los componentes y las zonas de protección para las fuentes y ríos. Las áreas de protección de acuerdo a lo establecido en La Ley de Aguas N°276 (1942), con 200 m de radio en captaciones de nacientes permanentes y la Ley Forestal (1996), en el caso de los márgenes de ríos y quebradas, una franja de 15 m medidos horizontalmente a cada lado de la rivera en zonas rurales y 10 m en zonas urbanas.
