# EVALUACIÓN DE LA GESTIÓN DE LA ASADA DE SAN JERÓNIMO, CACHÍ, PARAÍSO, DESDE UNA PERSPECTIVA DEL USO SOSTENIBLE DEL RECURSO HÍDRICO.

“PROPUESTA PARA EL MEJORAMIENTO DE LAS CONDICIONES DE  
SANEAMIENTO AMBIENTAL EN LAS ASADAS DE LA PROVINCIA DE CARTAGO,  
CON UN ENFOQUE DE PREVENCIÓN AL CAMBIO CLIMÁTICO”

**DOCUMENTO N° A012**

Noviembre, 2016

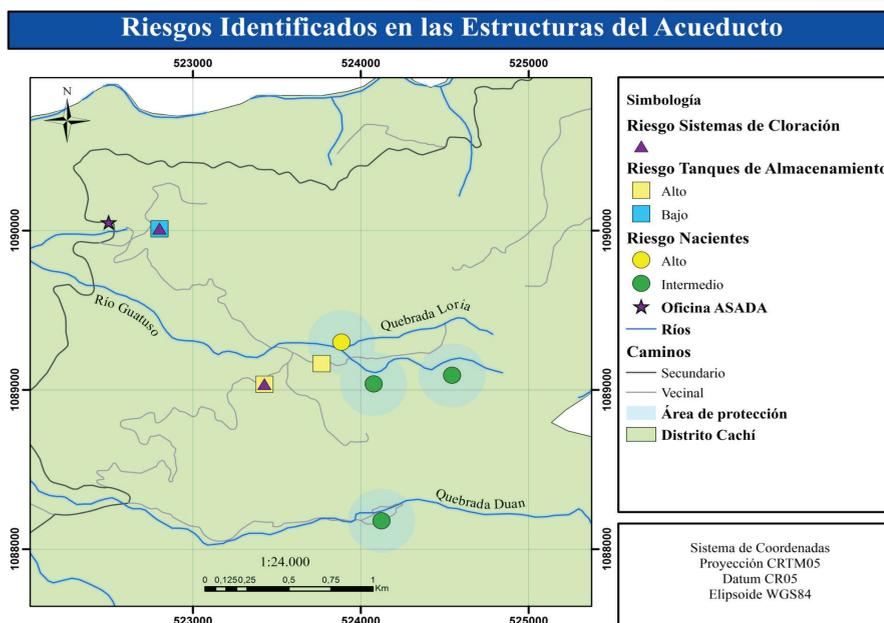
A partir de la información recopilada en campo y la aplicación de los formularios de la herramienta SERSA en cada uno de los componentes evaluados del acueducto, en la Figura 4.1 se localizan las unidades del acueducto y se identifican los riesgos de acuerdo al color correspondiente, además se ubican las zonas de protección o retiro que se deben dejar libres en las fuentes naturales como quebradas y ríos. Las áreas de protección se establecieron de acuerdo a la Ley de Aguas N°276 (1942), con 200 m de radio en captaciones de nacientes permanentes y la Ley Forestal (1996), en el caso de los

Figura 4.1 Mapa de riesgos identificados.  
Elaborado a partir del Atlas Digital (Tecnológico de Costa Rica, 2014)
