EVALUACIÓN DE LA GESTIÓN DE LA ASADA DE PALOMO, OROSI, PARAÍSO DESDE UNA PERSPECTIVA DEL USO SOSTENIBLE DEL RECURSO HÍDRICO.

DOCUMENTO N° A010

Noviembre, 2016

Gaviria-Montoya L; Pino-Gómez M, Soto-Córdoba S.

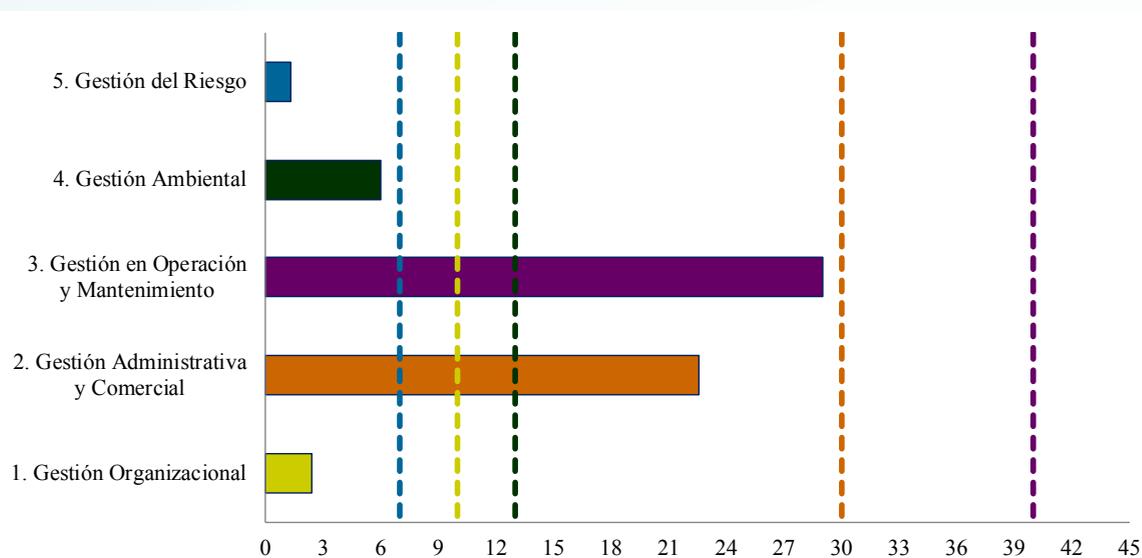
Figura 3.2 Comparación de los diferentes tipos de gestión evaluados en la ASADA, con respecto al valor óptimo

A partir de la Figura 3.2, se observa que la gestión administrativa y comercial es la que presenta la mejor calificación con un alcance del 75% con respecto a valor óptimo. Entre los factores que afectan el desarrollo adecuado de esta gestión se destacan los siguientes:
