EVALUACIÓN DE LA GESTIÓN DE LA ASADA DE SANTA ROSA, SANTA ROSA, OREAMUNO DESDE UNA PERSPECTIVA DEL USO SOSTENIBLE DEL RECURSO HÍDRICO.

DOCUMENTO N° A017

Noviembre, 2016

Gaviria-Montoya L; Pino-Gómez M, Soto-Córdoba S.

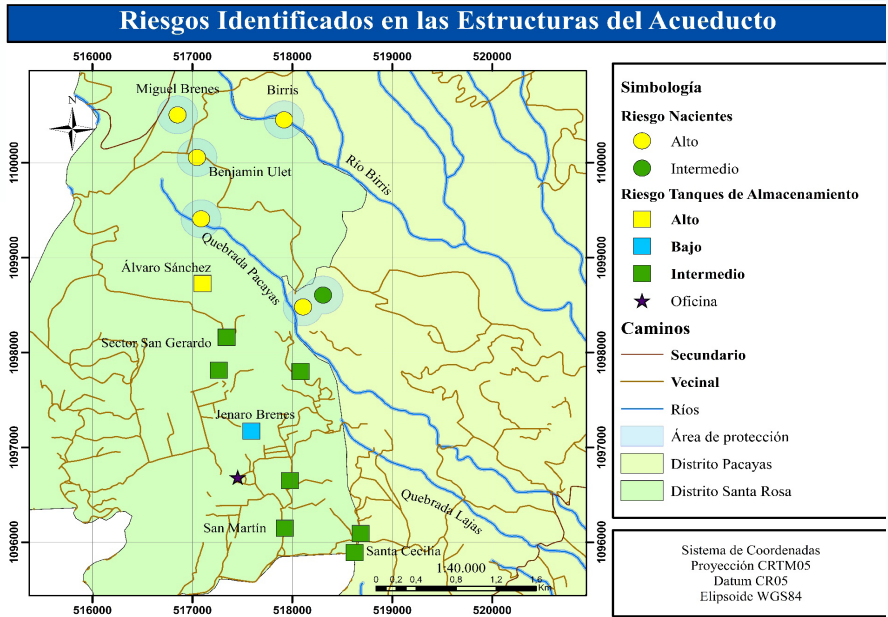
Figura 4.1. Mapa de riesgos SERSA identificados en el acueducto de Santa Rosa. Elaborado a partir del Atlas Digital (Tecnológico de Costa Rica, 2014)

A partir de la información recopilada en campo y la aplicación de los formularios de la herramienta SERSA en cada uno de los componentes del acueducto evaluados, en la Figura 4.1 se localizan los componentes del acueducto y se identifican los riesgos de acuerdo al color correspondiente, además se ubican las zonas de protección o retiro que se deben dejar libres en las fuentes naturales como quebradas y ríos. Las áreas de protección se establecieron de acuerdo a lo establecido en La Ley de Aguas N°276 (1942), con 200 m de radio en captaciones de nacientes permanentes y la Ley Forestal (1996), en el caso de los márgenes de ríos y quebradas, una franja de 15 m medidos horizontalmente a cada lado de la rivera en zonas rurales y 10 m en zonas urbanas.
