EVALUACIÓN DE LA GESTIÓN DE LA ASADA DE POTRERO CERRADO, POTRERO CERRADO, OREAMUNO, DESDE UNA PERSPECTIVA DEL USO SOSTENIBLE DEL RECURSO HÍDRICO.

DOCUMENTO N° A015

Noviembre, 2016

Gaviria-Montoya L; Pino-Gómez M, Soto-Córdoba S.

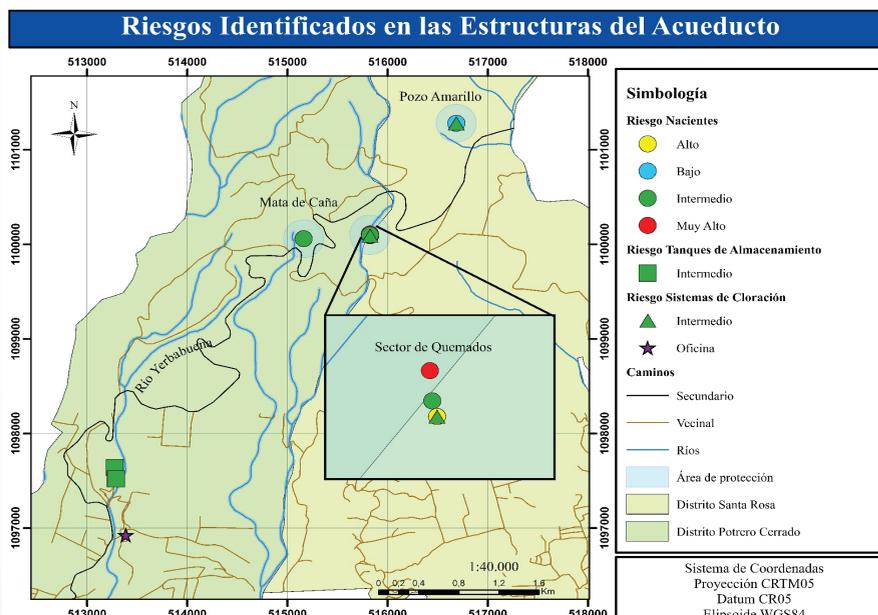
A partir de la información recopilada en campo y la aplicación de los formularios de la herramienta SERSA en cada uno de los componentes del acueducto evaluados, en la Figura 3.1 se localizan los componentes del acueducto y se identifican los riesgos de acuerdo al color correspondiente, además se ubican las zonas de protección o retiro que se deben dejar libres en las fuentes naturales como quebradas y ríos. Las áreas de protección se establecieron de acuerdo a lo establecido en La Ley de Aguas N°276 (1942), con 200 m de radio en captaciones de nacientes permanentes y la Ley Forestal (1996), en el caso de los márgenes de ríos y quebradas, una franja de 15 m medidos horizontalmente a cada lado de la rivera en zonas rurales y 10 m en zonas urbanas.

Figura 3.1. Mapa de riesgos SERSA identificados en el acueducto de Potrero Cerrado. Elaborado a partir del Atlas Digital (Tecnológico de Costa Rica, 2014)

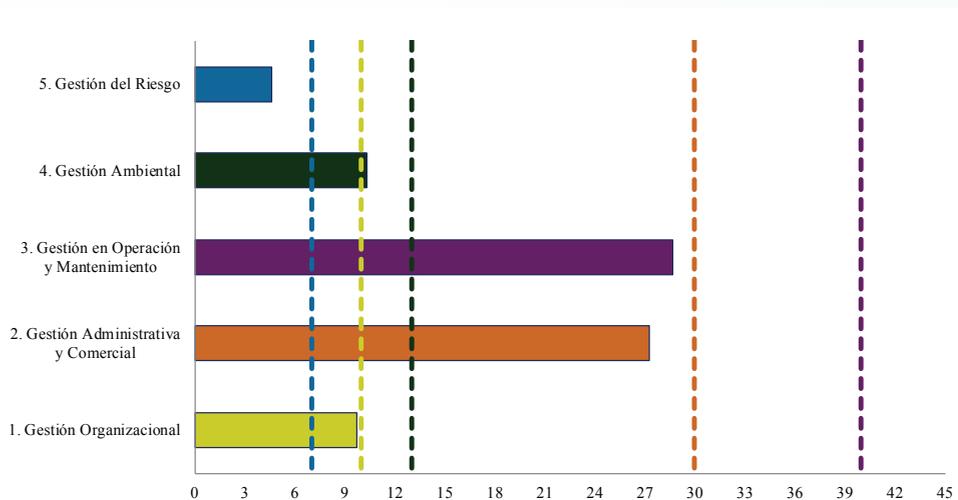
Figura 3.2. Comparación de los diferentes tipos de gestión evaluados en la ASADA, con respecto al valor óptimo.

A partir de la Figura 3.2, se observa que la gestión organizacional es la que presenta la mejor calificación con un alcance del 97% con respecto a valor óptimo. El único aspecto con que no cumplen es que menos del 50% de los abonados están constituidos como socios.
