Ejecución de la construcción del reforzamiento del edificio del centro comercial Plaza Wong

Proyecto final de graduación para optar por el grado de
Licenciatura en Ingeniería en Construcción

Diciembre del 2016

INSTITUTO TECNOLÓGICO DE COSTA RICA
ESCUELA DE INGENIERÍA EN CONSTRUCCIÓN

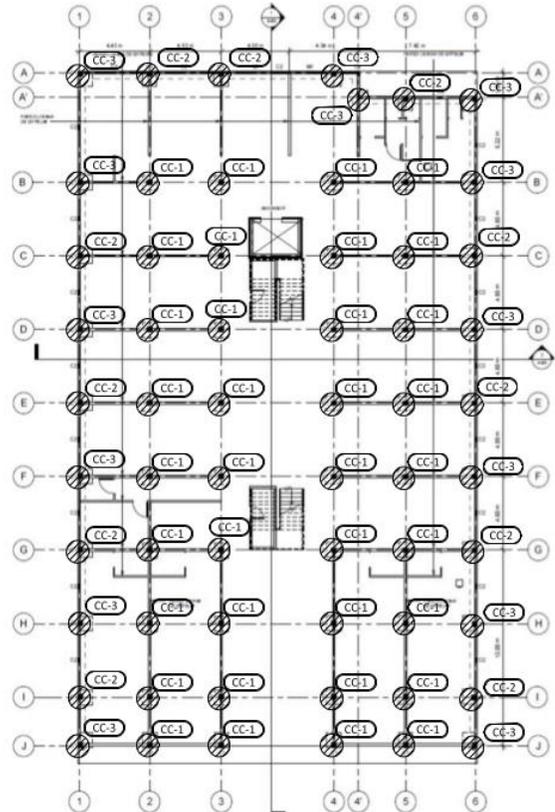
PLANTA DE COLUMNAS A REFORZAR

La obra cuenta con 54 columnas, que se dividieron en columnas centrales y columnas de extremo. Las primeras tienen la abreviatura de CC-1, mientras que las segundas están divididas en dos tipos: CC-2 y CC-3. La figura 3 muestra la distribución de las columnas de acuerdo al tipo. Las abreviaturas CC-1, CC-2 y CC-3, a lo largo de este documento, se utilizan no solo para

Figura 3. Plano de distribución de columnas

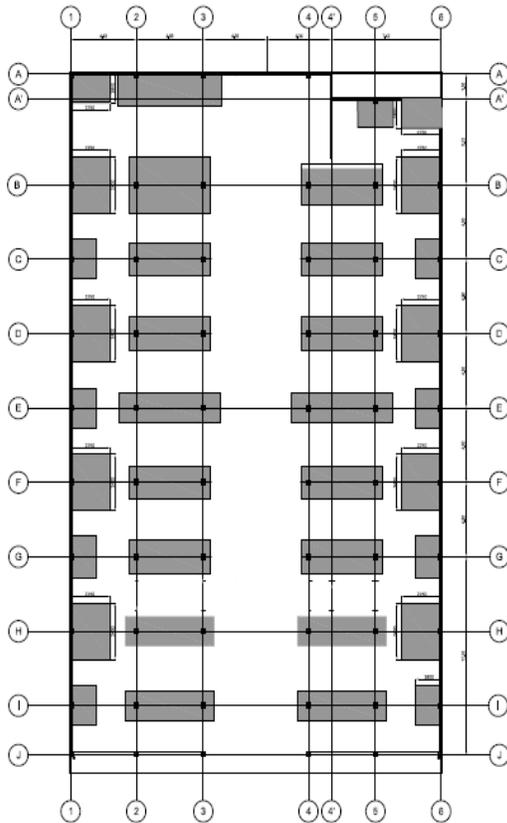
Para las columnas CC-1, se aplicó una cimentación conocida como placas flotantes, que se caracteriza por cimentaciones de grandes dimensiones para evitar sedimentación en suelos de baja capacidad. Sobre una de estas placas CC-1 van 2 columnas, mientras que las columnas de extremo colindantes con los otros edificios tienen su propia placa y van intercaladas una entre la otra, tal y como se muestra en la figura 4. Nótese también que las placas CC-1 muestran distintos tamaños, dependiendo de su ubicación.

Figura 4. Plano de dimensiones de las cimentaciones.

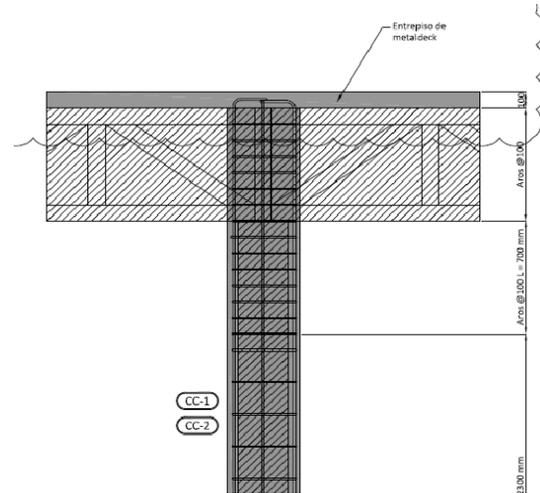
En cuanto al diseño específico de las columnas, las CC-1 y CC-2 comparten la característica de que finalizan hasta nivel de entrepiso, como se muestra en la figura 5, mientras que las columnas CC-3 suben un metro arriba de entrepiso. Este metro extra funciona como un pedestal en donde se colocan pernos para unir las columnas de

Figura 5. Diseño de las columnas CC-1 y CC-2.

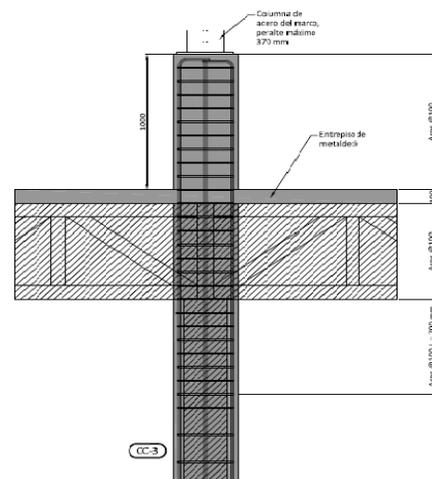
concreto con las columnas metálicas que serán parte de la estructura de la segunda planta. (Ver figura 6.)

Figura 6. Diseño de las columnas CC-3.

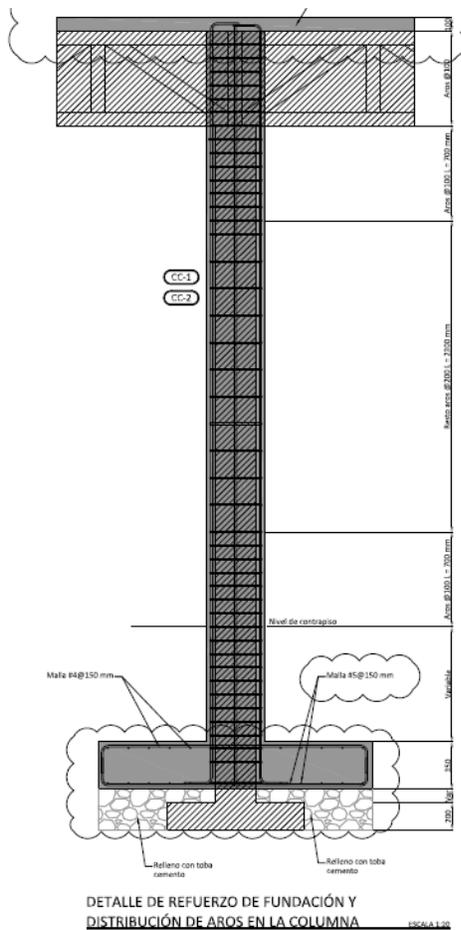
DETALLE DE REFUERZO DE FUNDACIÓN Y DISTRIBUCIÓN DE AROS EN LA COLUMNA

La separación de aros se basa en la siguiente distribución por concepto de diseño: la separación consta de 10 cm desde el inicio de la cimentación hasta 70 cm por encima del contrapiso. Luego, cambia a 20 cm hasta llegar a un nivel 70 cm por debajo de la viga americana. A partir de este punto, la separación se vuelve a reducir a 10 cm hasta el nivel del entrepiso (Ver figura 10).

Figura 10. Distribución de aros de las columnas

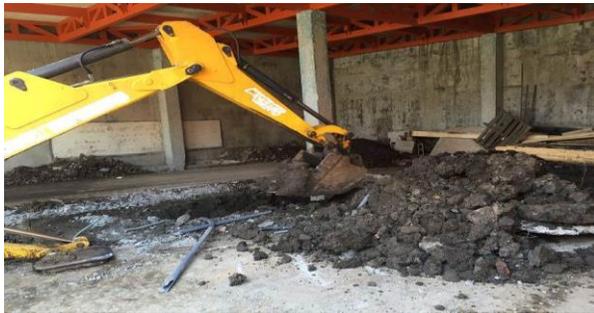
Esta actividad inició con la excavación de las columnas CC-1 y CC-2, ubicadas al fondo de la obra. Asimismo, la tarea sucedió el día 12 de mayo, tras la contratación de un *backhoe* por el precio de 15 000 colones por hora y el viaje de vagoneta a 45 000 colones.

Figura 12. Excavación de columnas centrales (CC-1).

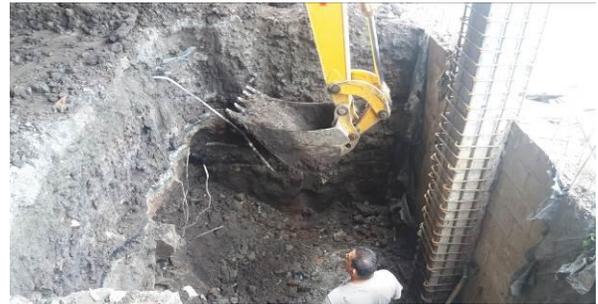
La alternativa a estos problemas residió en el uso de bomba para sacar el agua y el empleo de plástico negro en el perímetro de los huecos para evitar que absorban agua y se derrumben.

Esta actividad finalizó el 25 de julio y obtuvo un tiempo efectivo total de *backhoe* de 84 horas, lo que equivale a un costo de 1 260 000 colones y 35 viajes de vagonetas con un costo de 1 575 000 colones, por lo tanto, el costo total de la actividad fue de 2 835 000 colones.

Figura 13. Excavación de columnas CC-3

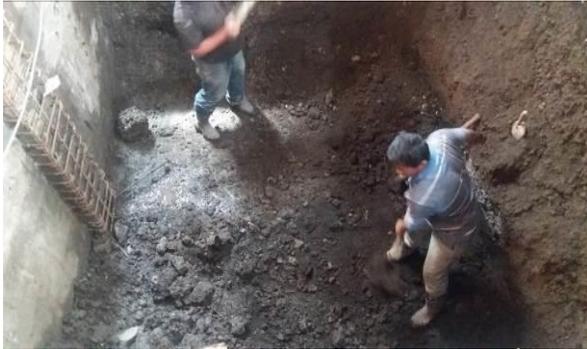
La actividad de nivelación requiere que los peones realicen el arreglo o emparejamiento del perímetro de las excavaciones que excavó el *backhoe*. Esto para darle una forma rectangular de acuerdo a la dimensión de cada cimentación.

Figura 14. Limpieza y arreglo de los huecos.

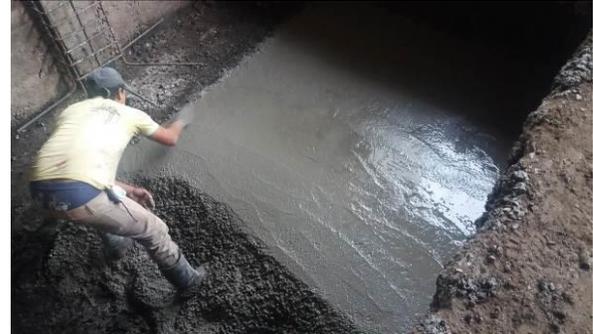
La actividad finalizó el 29 de julio con todas las cimentaciones, las cuales incluían las columnas CC-3 y se consiguió un total de 66 m^3 de concreto pobre con un costo total de 3 723 284 colones. Por lo tanto, el metro cúbico obtuvo un valor de 56 242 colones.

Figura 15. Colocación del sello de nivelación.

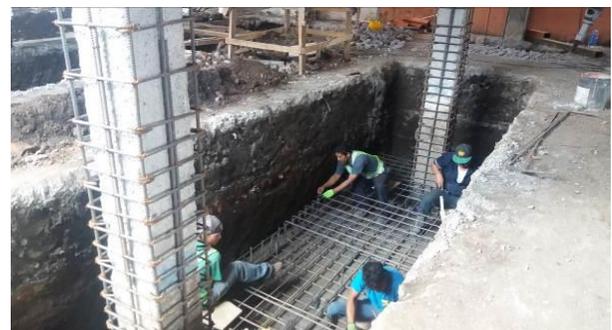
Las cimentaciones de las columnas CC-1 tienen diferentes dimensiones. El cuadro 4 muestra la cantidad de placas para cada tamaño y sus correspondientes dimensiones.

Figura 16. Armado de cimentaciones de columnas CC-1

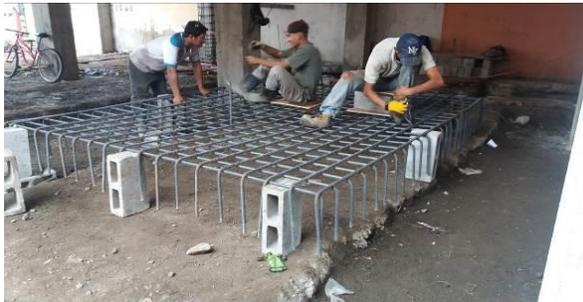
Todas las cimentaciones de las columnas CC-2 mantienen las mismas dimensiones, mientras que las de las columnas CC-3 son iguales, a excepción de las 2 esquineras al fondo de la construcción. (Ver cuadro 5 y figura 4).

Figura 17. Armado de cimentaciones de columnas CC-3

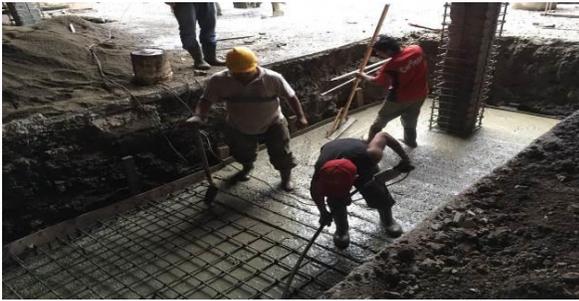
Para esta actividad se chorrearon un total 135 m³ con costo total de 10 771 500 colones. El costo por metro cúbico es de 74 000 colones.

Figura 18. Chorra de cimentación CC-1

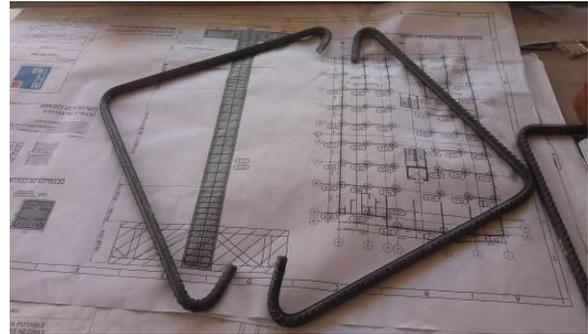
Esta es la tercera actividad en iniciar durante el proceso de reforzamiento. Inició el 06 de mayo. Los aros se caracterizan por la necesidad de confeccionarse en dos piezas, como una solución para poder colocarlos con eficiencia tal y como se muestra en la figura 20.

Figura 20. Aros de las columnas CC-1.

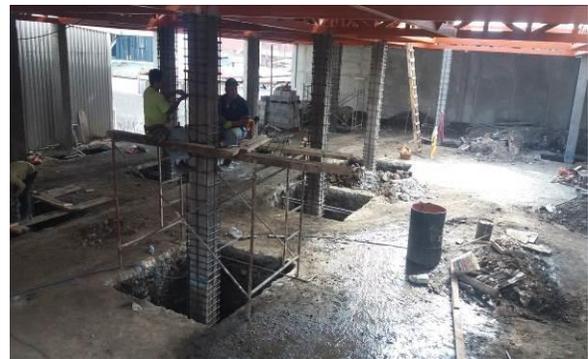
Los aros de las columnas CC-1 forman un cuadrado de 40 cm x 40 cm al ser colocados y unidos en la columna, esto pretende que la columna de 45 cm x 45 cm quede con un recubrimiento de 2.5 cm. Su armado se ilustra en la figura 21.

Figura 21. Armado de las columnas CC-1.

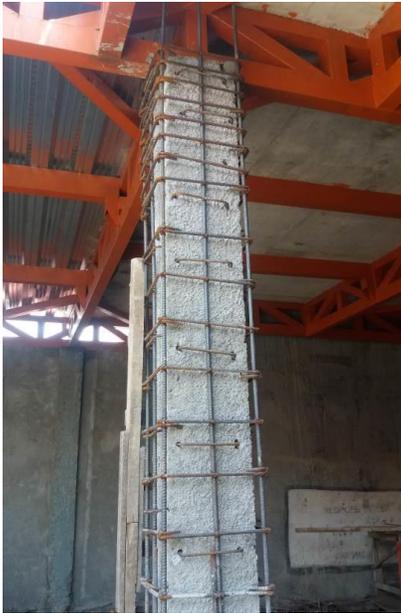
El costo total de los materiales para esta actividad sumó 4 027 730 colones. La colocación de los ganchos "U" finalizó 12 de agosto, un día después de haber concluido el armado de las columnas, esto significa que terminaron casi simultáneamente, sin ningún atraso.

Figura 25. Colocación de ganchos "U"

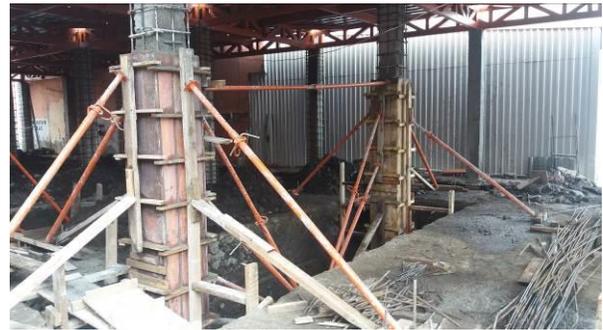
En la figura 26, se observa cómo se reduce el espacio de concreto en la esquina más cercana, mientras que en la esquina del fondo se amplía. Para esta actividad se utilizaron 320 varas de tabla de 12" x 1" semidura y 416 varas de regla de 3" x 1" semidura como formaleta en las primeras columnas.

Figura 27. Encofrado de columnas con madera.

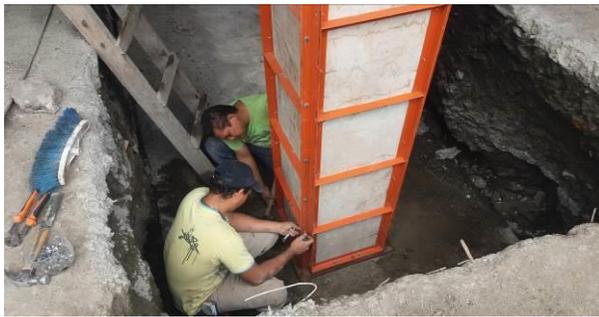
Sin embargo, ninguna de las cotizaciones fue aceptada por el dueño, puesto que consideraba que el alquiler era muy caro. Como alternativa para aligerar el proceso, se tomó la decisión de confeccionar los paneles. Para este trabajo se necesitaron 30 unidades de angulares

Figura 28. Encofrado de columnas con paneles confeccionados in situ.

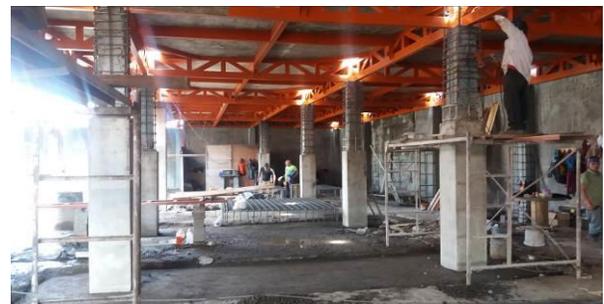
Para agilizar esta y otras actividades, se tomó la decisión de chorrear inicialmente los primeros tres metros de las columnas, hasta sobrepasar el nivel de contrapiso, con el fin de poder iniciar con el proceso de compactación de lastre.

Figura 29. Chorrea de columnas hasta 3 metros de altura.

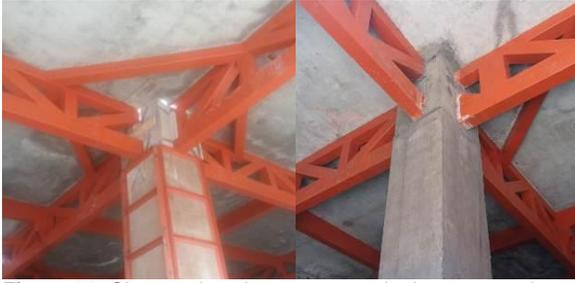
Una vez colocado el lastre se procedía a chorrear la segunda parte de la columna hasta casi tocar la viga americana. El resto de la columna o el nudo de la columna se coló con el entrepiso para que estos quedaran unidos por un mismo concreto.

Figura 30. Chorrea de columnas parte alta hasta entrapiso.

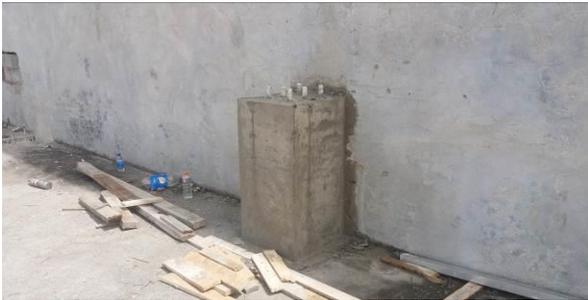
Las columnas CC-3 se chorrearon un metro encima del entrapiso, como soporte y unión con las columnas metálicas del segundo nivel, tal y como se había diseñado.

Figura 31. Pedestales de las columnas CC-3

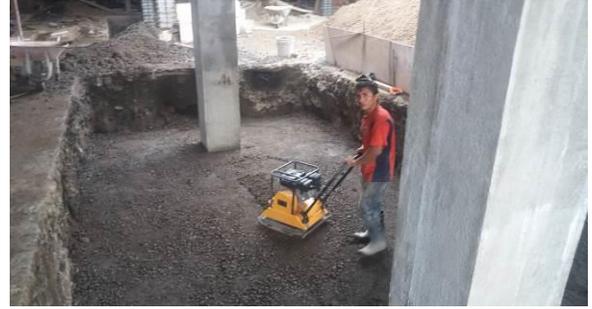
La compactación de lastre inició el 27 de junio, 2 semanas después de haber iniciado el colado de las columnas. Para obtener una buena compactación de lastre, este se debe realizar por capas. Cada capa de lastre debe rondar entre los 15 cm y 20 cm de espesor. Para esta actividad, el propietario compró una plancha compactadora de 800 000 colones. La plancha se utilizó para

Figura 32. Compactación de las primeras capas de lastre

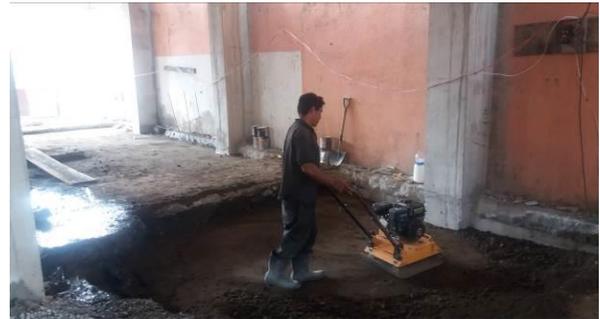
Figura 33. Compactación de lastre de las últimas columnas.

La eficacia al emprender este proceso era de mucha importancia, ya que de ella dependía el inicio de la excavación de las columnas CC-3, como se explicó en la actividad de excavación con *backhoe*. Hubo ocasiones donde la plancha compactadora sufrió algunas descomposturas, por ejemplo desgaste en las fajas y falla del tornillo que une la polea con el motor. Dichos inconvenientes forman parte del mantenimiento que se le debe dar al equipo y estos fueron intervenidos inmediatamente para minimizar los atrasos. El proceso finalizó el 20 de agosto, y se compactaron 500 m³ de lastre, con un costo total de 7 500 000 colones.

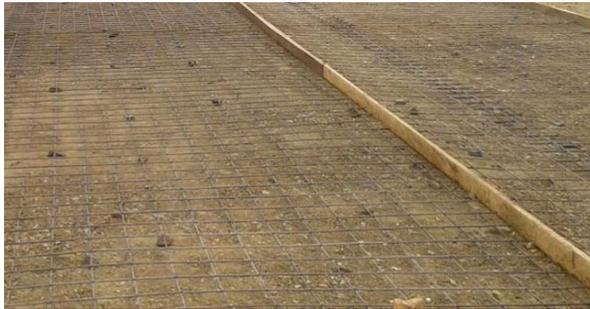
Figura 34. Colocación de malla electrosoldada.

Inició el 01 de octubre. Esta actividad tuvo mucho atraso por el motivo de que se creía que la instalación mecánica iba por bajo el contrapiso. Como consecuencia de este inconveniente, se acordó que la instalación mecánica se ejerciera por arriba, sobre el cielorraso, para dar inicio a la construcción del contrapiso.

Para esta actividad se necesitaron 25 mallas de 2,2 m x 6,0 m cada una. Como parte de este proceso, se requiere picar el concreto del contrapiso ubicado alrededor de cada hueco. Se deja descubierta e intacta la malla existente para que esta se amarre a la nueva malla. La actividad finalizó el 13 de octubre, después de colocar las mallas en todas las excavaciones hechas para el reforzamiento. El costo sumó 225 000 colones.

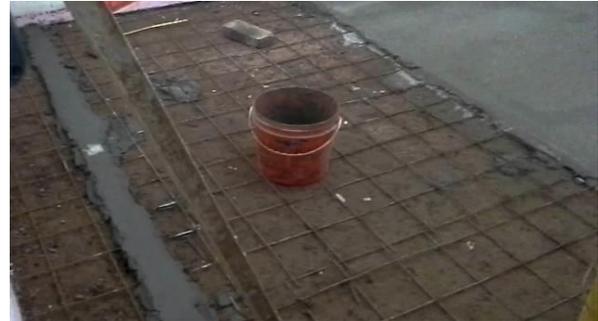
Figura 35. Chorrea de contrapiso.

Esta fase empezó el 03 de octubre, dos días después de haberse iniciado la colocación de la malla electrosoldada. La dosificación para obtener una resistencia mayor a 210 kg/cm^2 al realizar el concreto del contrapiso con la batidora de 2 sacos fue:

La actividad finalizó el 15 de octubre, luego de restaurar todo el contrapiso, para el cual se necesitaron 33 m^3 de concreto, con un costo total de 1 864 527 colones. De este modo, el metro cúbico ascendió a los 56 500 colones.
