**CONSTANCIA DE DEFENSA PÚBLICA DE
PROYECTO DE GRADUACIÓN**

Diagnóstico técnico y Análisis de costos para la Rehabilitación de la Red Ferroviaria en la Sección El Yas – Turrialba

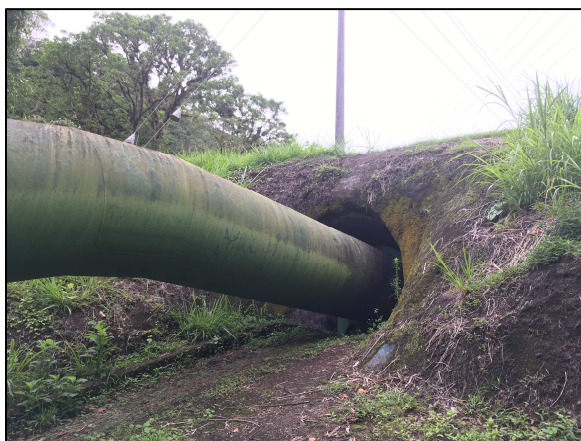
Figura 37. Punto 22. Paso de vía férrea sobre TAP PH Birrís.

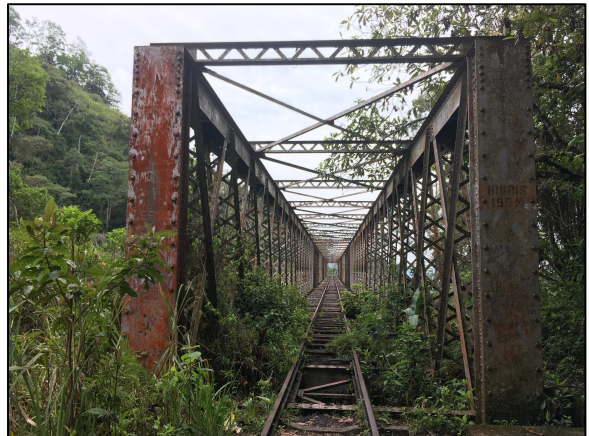
Figura 38. Punto 23. Puente sobre Río Birrís.

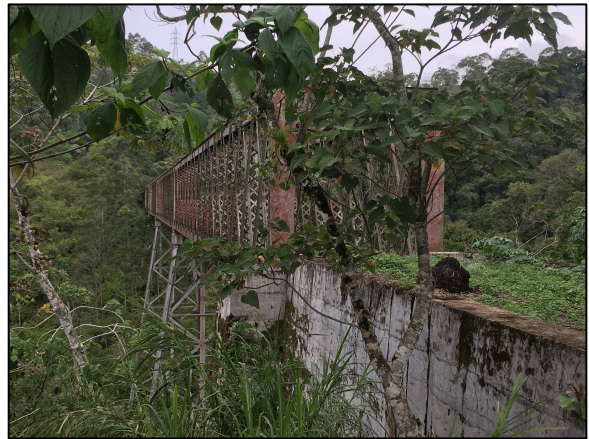
Figura 39. Punto 24. Puente sobre Río Birrís.

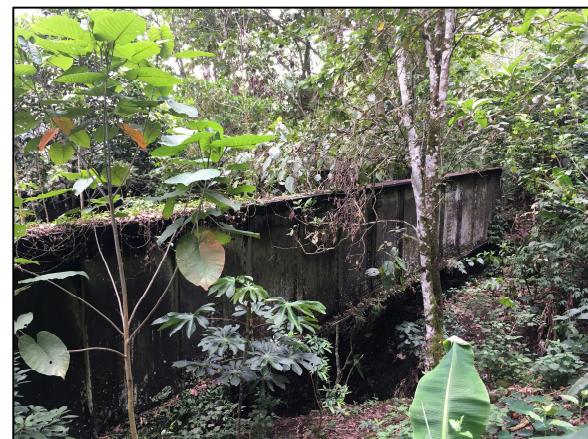
Figura 43. Punto 29. Puente 18m.

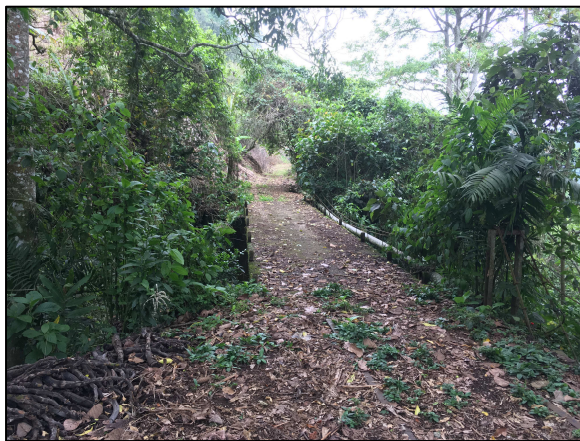
Figura 45. Punto 36. Puente 25m.

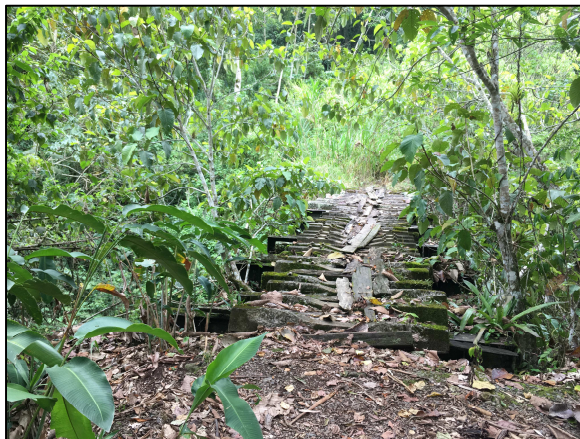
Figura 46. Punto 36. Puente sobre Quebrada Honda.

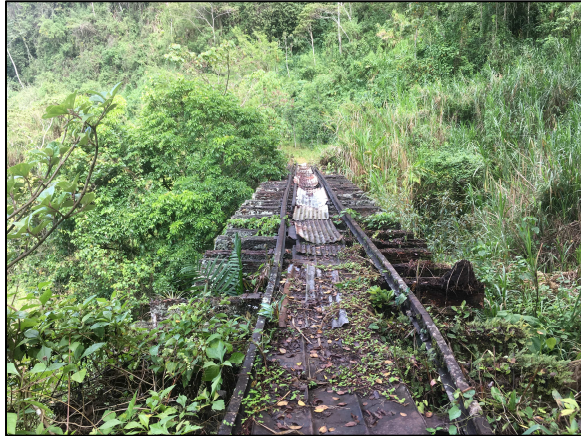
Figura 49. Puente 35m sobre Quebrada.

Otro punto específico es un puente ubicado cerca de la comunidad de Santa Marta (Figura 49), el cual tiene durmientes de concreto sin sujeción a la estructura principal y en mal estado.

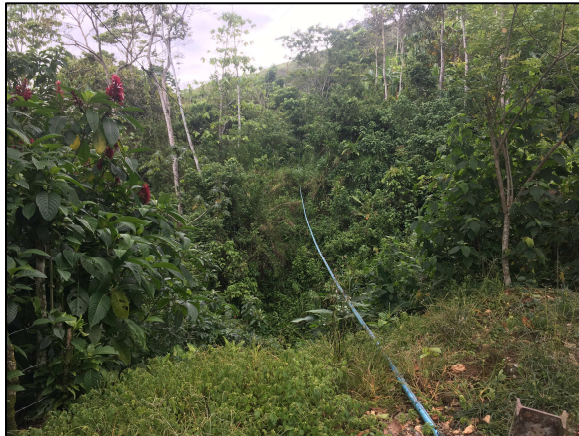
Figura 62. Punto 101. Requerimiento de Puente 60m.

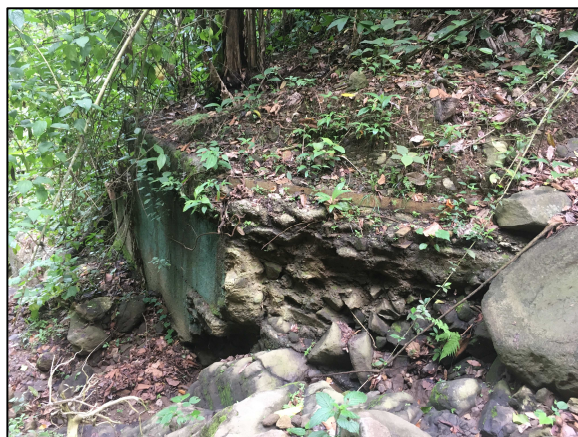
Figura 66. Punto 113. Bastión Margen Derecha de puente destrizado por un deslizamiento.

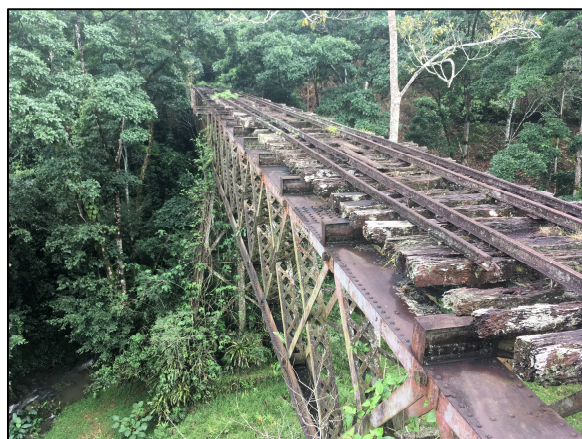
Figura 70. Punto 143. Puente 90m en Florencia.

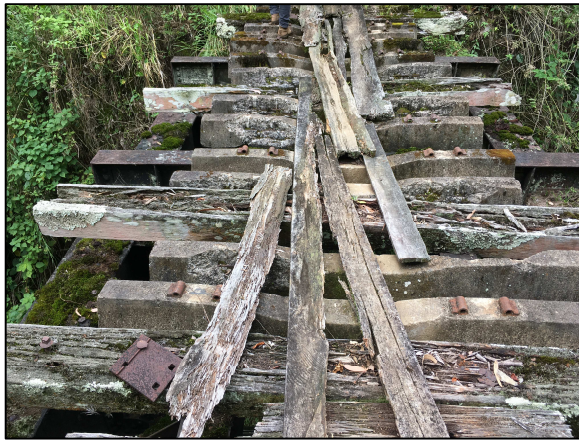
Figura 76. Durmientes de concreto sobre Punte.

En todo el recorrido, se logró observar el mal estado de las traviesas en general, especialmente por su exposición a condiciones extremas de humedad o bien al estar enterrados a raíz de deslizamientos o material de poca altura sobre el derecho de vía. La maleza en exceso fue otro factor determinante para el deterioro del 100% de las traviesas. Estos detalles se pueden observar en las Figuras 76 y 77, donde el daño es notable para estas condiciones mencionadas.
