CONSTANCIA DE DEFENSA PÚBLICA DE PROYECTO DE GRADUACIÓN

Evaluación estructural y funcional para el diseño de rehabilitación de pavimentos de la red vial pavimentada del cantón de Pérez Zeledón .

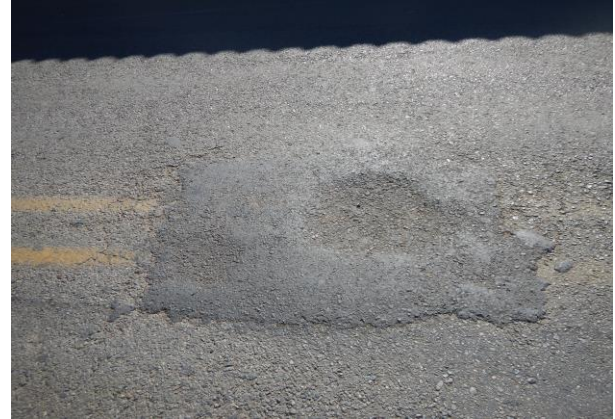
Parche de mediana severidad.

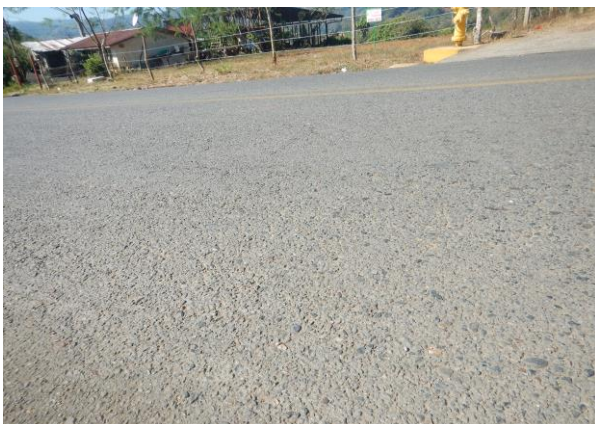
MOPT, TH=2.

Desgaste superficial de alta severidad.

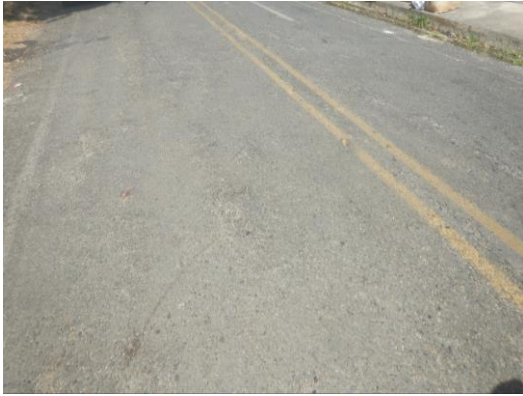
Avenida Gonzáles, TH=28.

Desprendimiento de agregados de alta severidad.

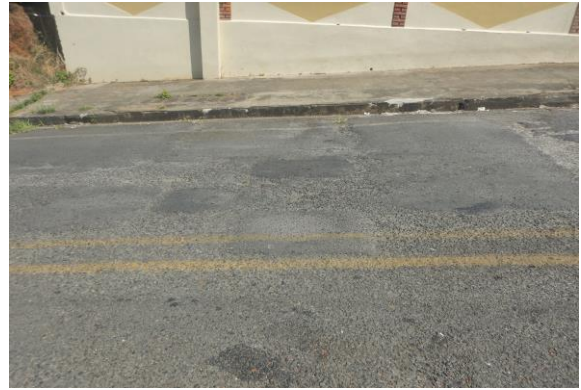
Parches de mediana severidad.

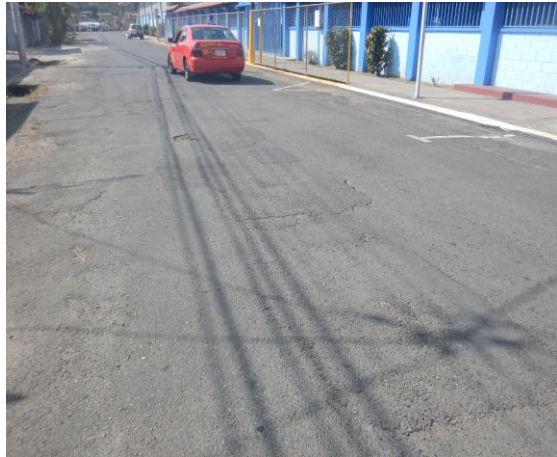
Barrio Hospital TH=32.

Parches de alta severidad.

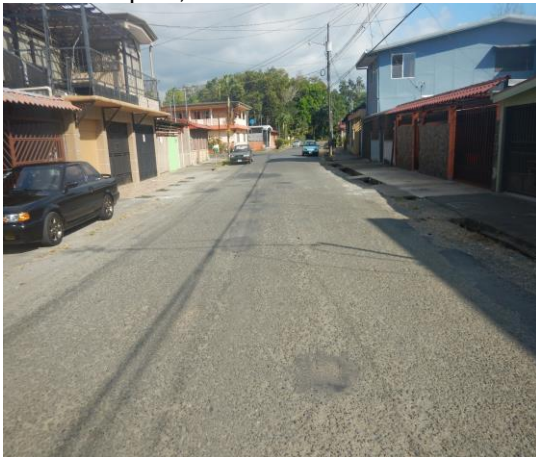
Barrio Hospital, TH=33.

Desprendimiento de agregados de alta severidad.

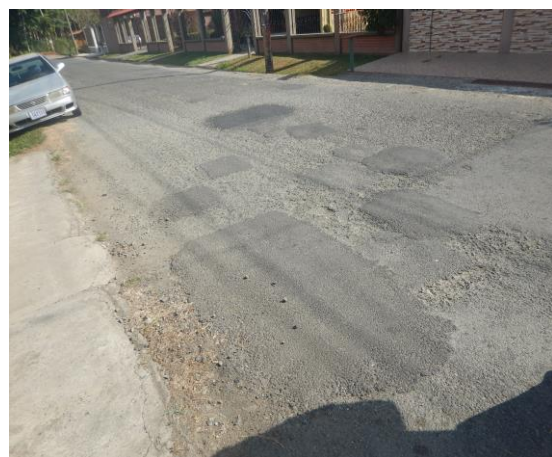
Parches de mediana severidad.

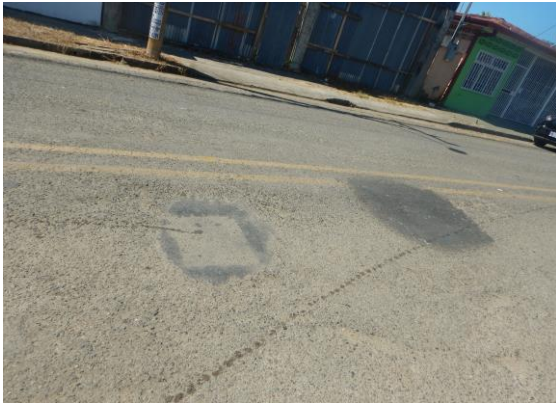
Barrio Las Américas, TH=37.

Desprendimiento de agregados de alta severidad.

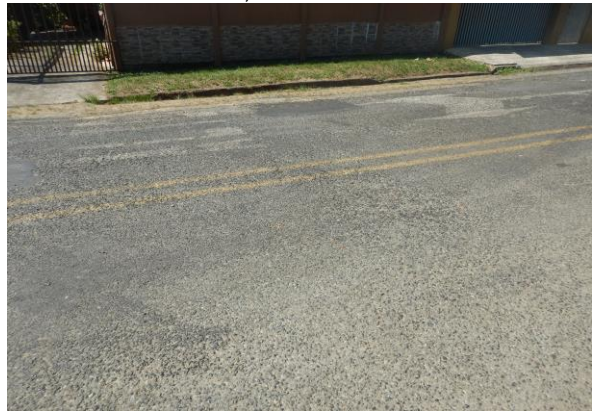
Barrio Las Américas, TH=31.

Desprendimiento de agregados de alta severidad.

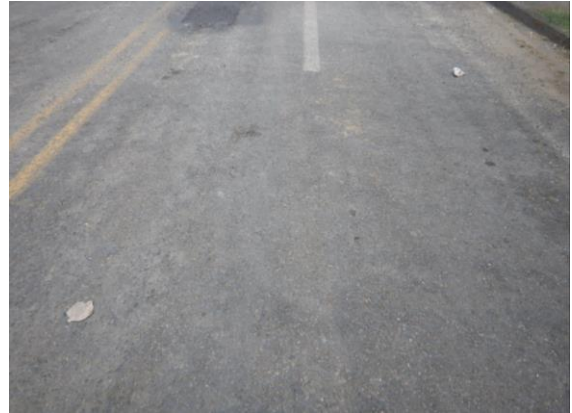
Barrio Las Américas, TH=16.

Desprendimiento de agregados de alta severidad.

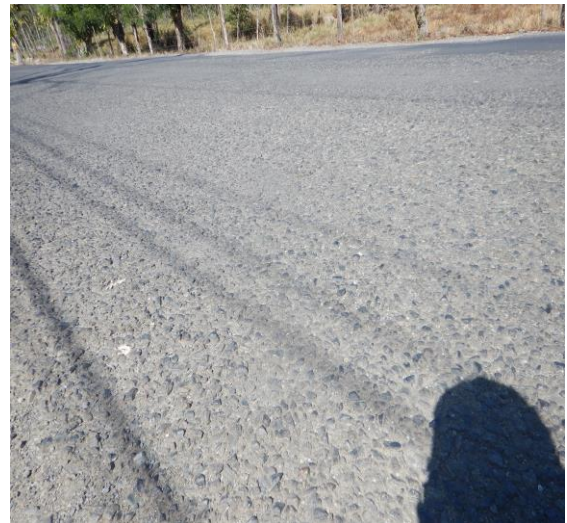
Palmares-Peñas Blancas, TH=36.

Desprendimiento de agregados.

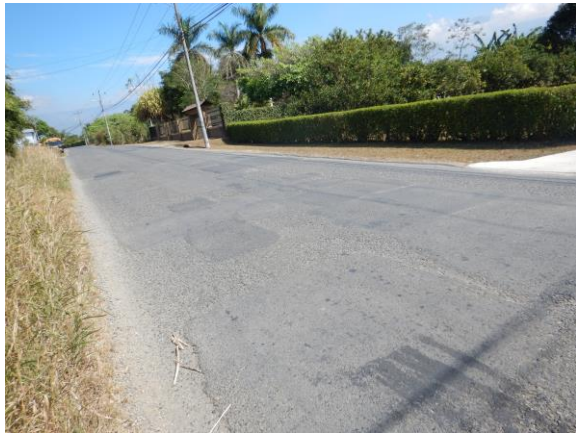
Parches de mediana severidad.

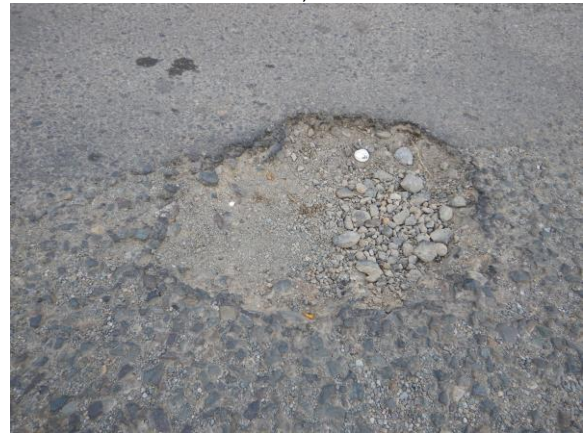
Palmares-Peñas Blancas, TH=35.

Bache de alta severidad.

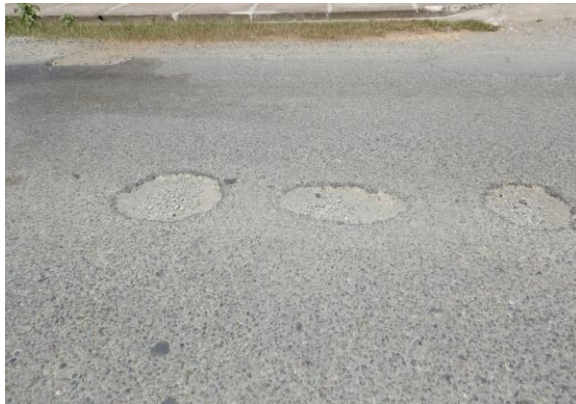
Desgaste superficial y baches de alta severidad.

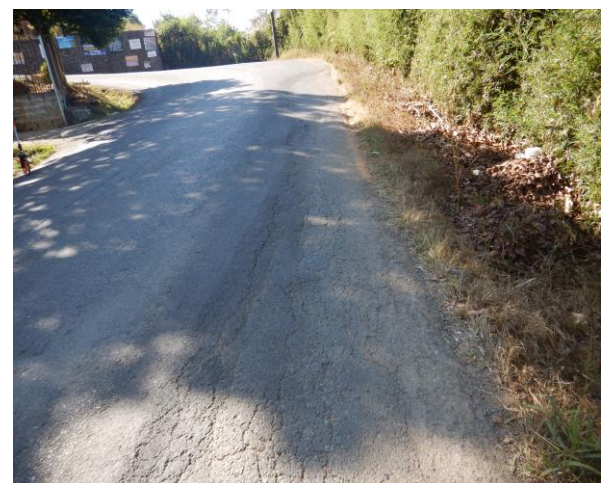
Antigua Guardia, TH=29.

Hundimiento y CL de alta severidad.

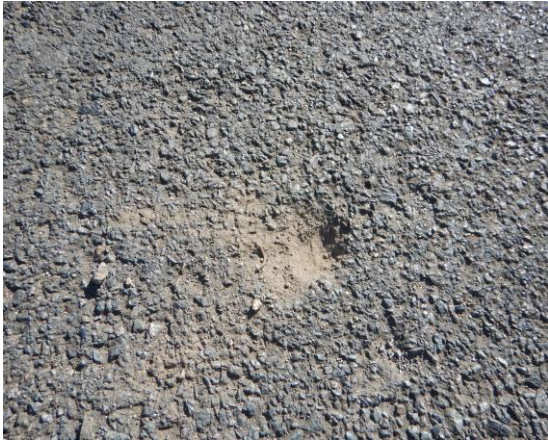
Desprendimiento de agregados.

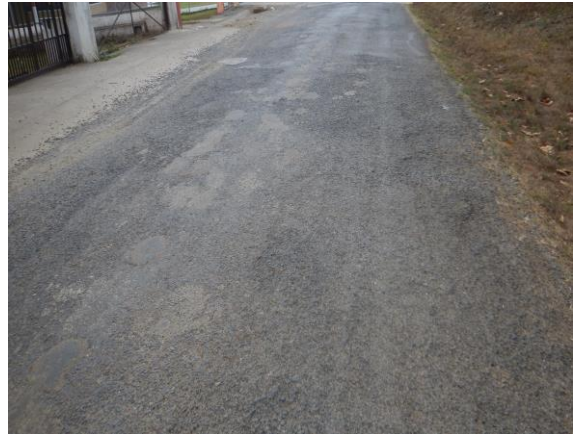
San Andrés, TH=40

Desprendimiento de agregados.

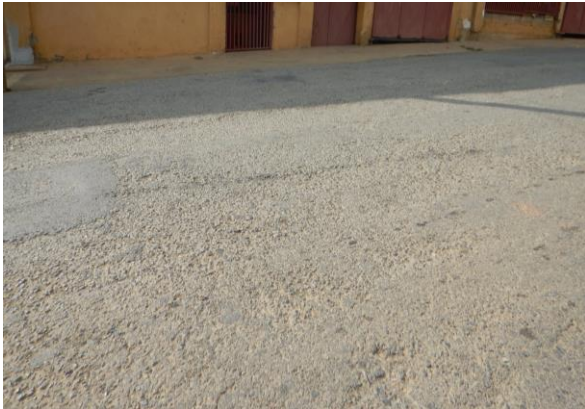
San Andrés, TH=39.

Desprendimiento de agregados.

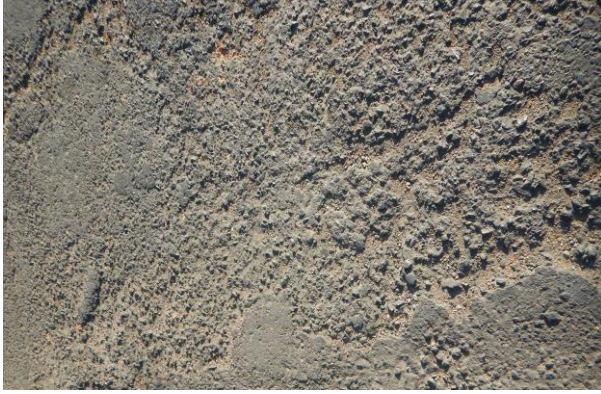
San Andrés, TH=30.

Desprendimiento de agregados de alta severidad.

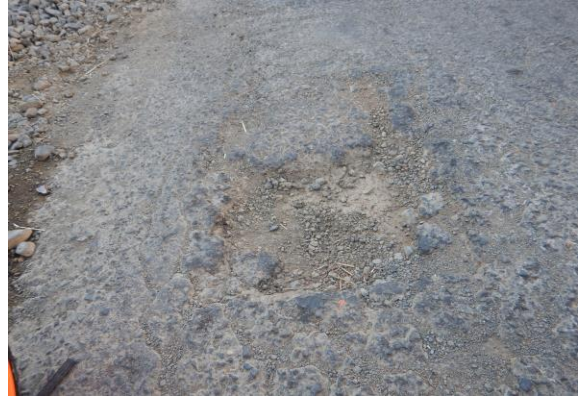
Bache de alta severidad.
