**Instituto Tecnológico de Costa Rica**  
**Escuela de Ingeniería en Construcción**

Evaluación de sectores vulnerables de la ruta nacional 35, tramo Sifón-La Abundancia y planeamiento de acciones correctivas y de monitoreo.

Proyecto final de graduación para optar por el grado de  
Licenciatura en Ingeniería en Construcción

Cartago, Julio 2018.

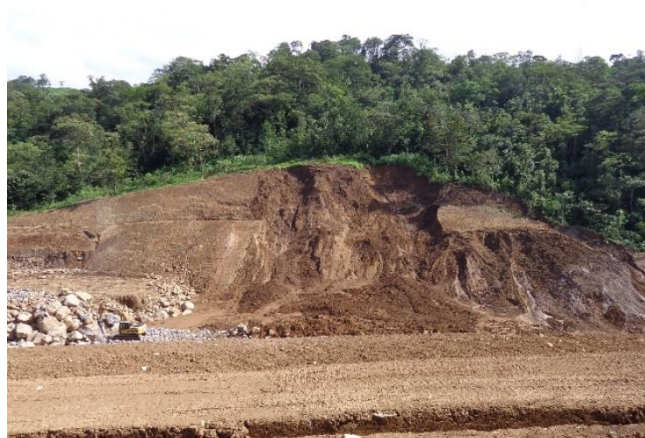
Figura 19. Deslizamiento en estacionamiento 30+700. Asesorías Geotec S.A. (2015).

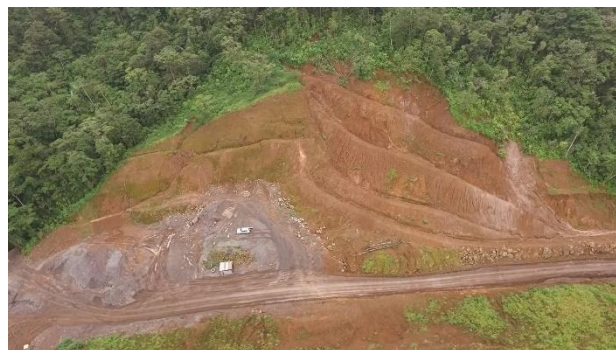
Figura 20. Imagen aérea, inestabilidad en estación km 30+700. Asesorías Geotec S.A. 2017.

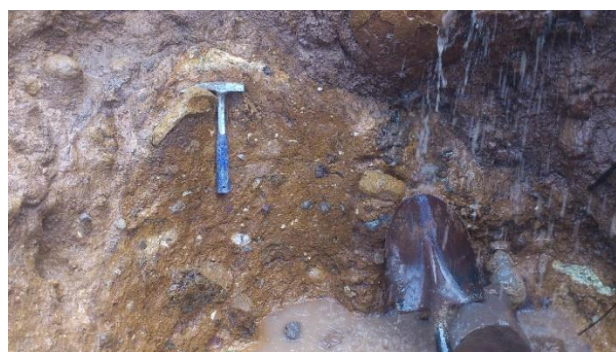
Figura 21. Evidencia de flujos de agua. Asesorías Geotec S.A. 2017.

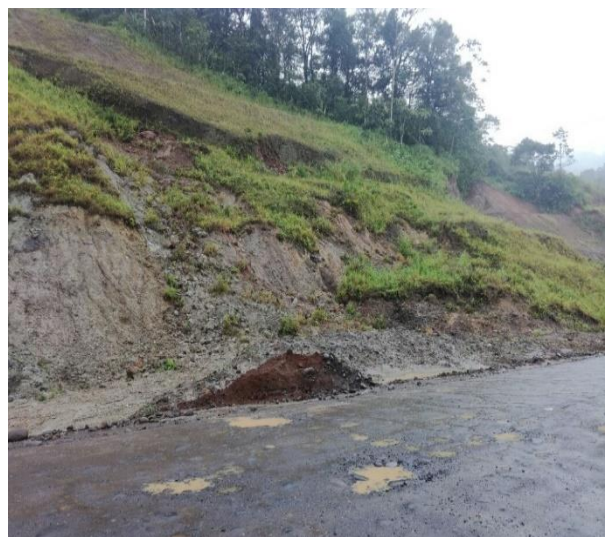
Figura 22. Deslizamiento estacionamiento 30+700 km. Asesorías Geotec S.A. 2018.

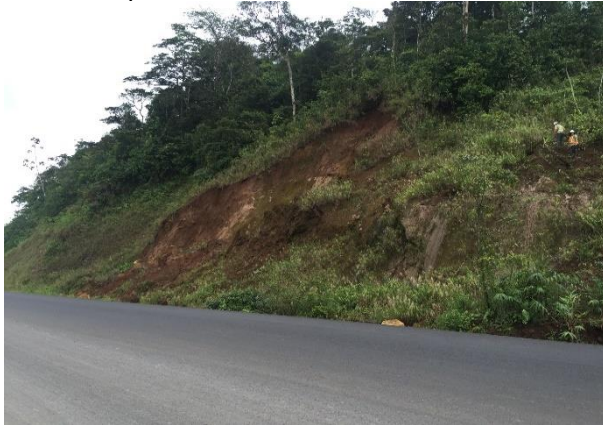
Figura 31. Deslizamiento estacionamiento 36+130. Asesorías Geotec (2017).

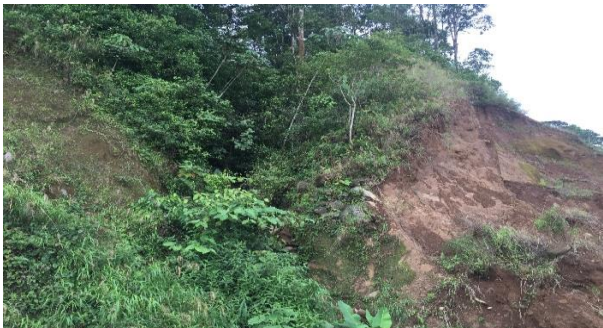
Figura 32. Condiciones de inestabilidad en km 36+136. Asesorías Geotec S.A. (2017).

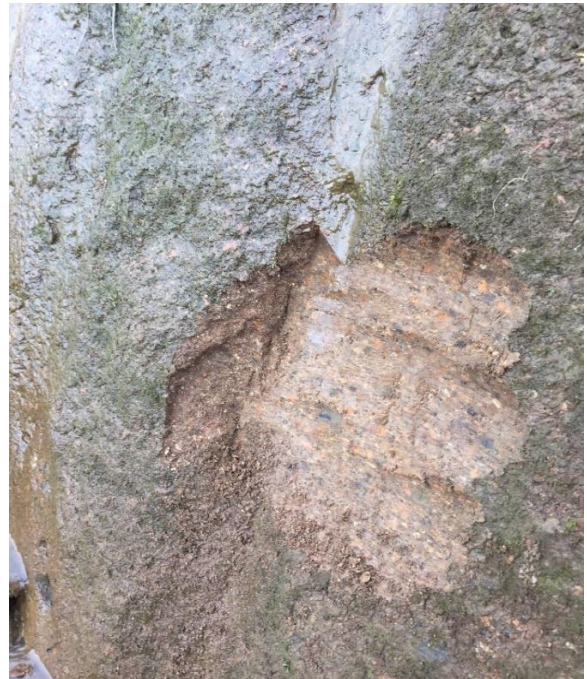
Figura 33. Condiciones de humedad y evidencia de flujos de agua en km 36+136. Visita a sitio (2018).

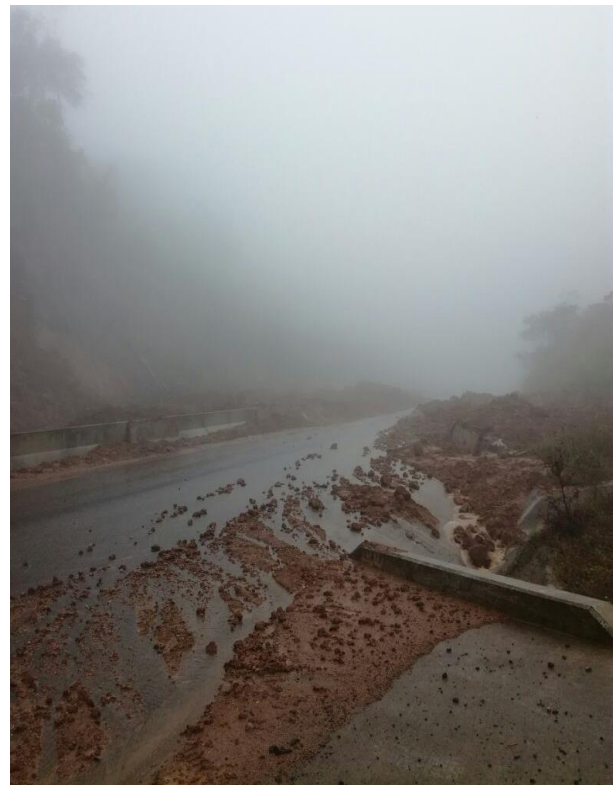
Figura 34. Deslizamiento y afectación de la vía. Km 36+136. Visita a sitio (2018).

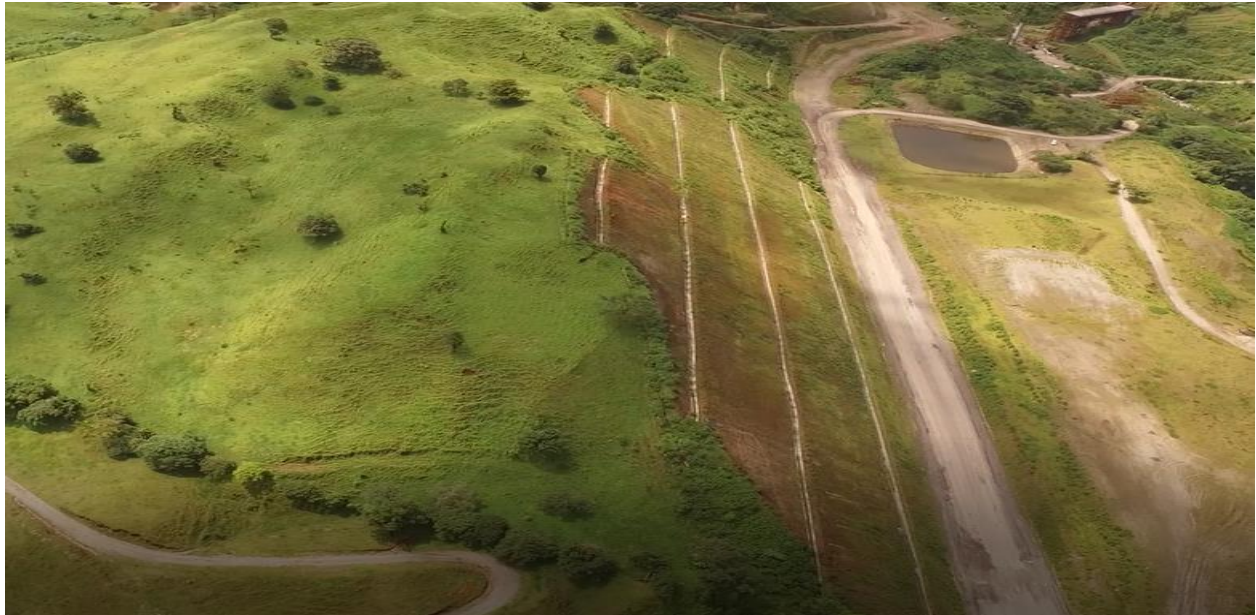
Figura 47. Zona crítica, estación 20+050 Fuente: Asesorías GEOTEC.

20+050	Corte generado, pendiente alta, las condiciones hidrogeológicas afectan las unidades geotécnicas blandas. Existen fallas cerca de la zona. En el pie de esta zona existe una grieta de tracción que se curva y corta la carretera. Posee un escarpe evidenciando problemas de movimiento en el área de escombrera que se encuentra frente.		X	X	X				X	Bermas de alivio, cunetas para manejo de aguas

**Excavación** Se debe realizar un corte, que permita remover gran parte del material que genera contra peso y activa movimientos en la zona. Esto debido a que las escombreras poseen una carga aplicada en la cabeza, aumentando las fuerzas impulsoras y disminuyendo la estabilidad.

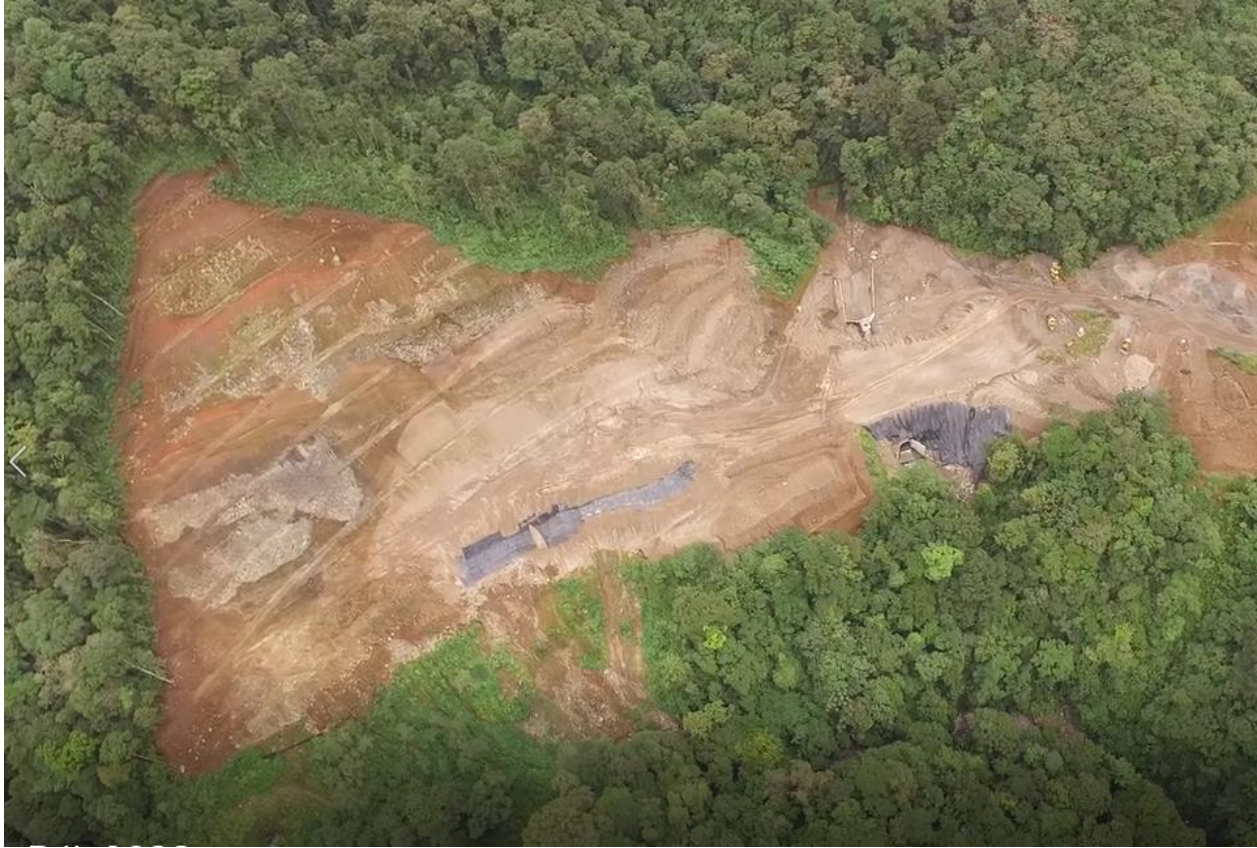
Figura 53. Zona crítica, estación 31+100 Fuente: Asesorías GEOTEC.

31+100	Presenta una fuerte pendiente, es un corte generado para la construcción de la carretera, con presencia de rocas volcánicas como tobas y brechas, que están afectadas por dos fallas. Altura bastante elevada. (100m). Factores como la precipitación e infiltración del agua, escorrentía superficial y la reptación presente en el terreno promueven el movimiento del material de una manera prácticamente continua. Debido a la composición de la matriz de las tobas que cubren y envuelven lavas blocosas se presenta la erosión de los suelos.		X	X	X		X			Bermas de alivio

**Sistemas manejo de aguas** Implementación de un eficiente manejo de aguas en la zona, así como medidas de prevención para la erosión. Se deben realizar cunetas que permitan controlar el agua superficial, tanto en la parte superior del talud como intercaladas en cada una de las bermas, las cuales deben poseer un contrapendiente para dar dirección al agua desplazada

**Monitoreo** Se recomienda una evaluación o control topográfica constante de la ladera. Así como la implementación de sistemas de monitoreo que midan movimientos, presión de poro y deformación entre puntos.

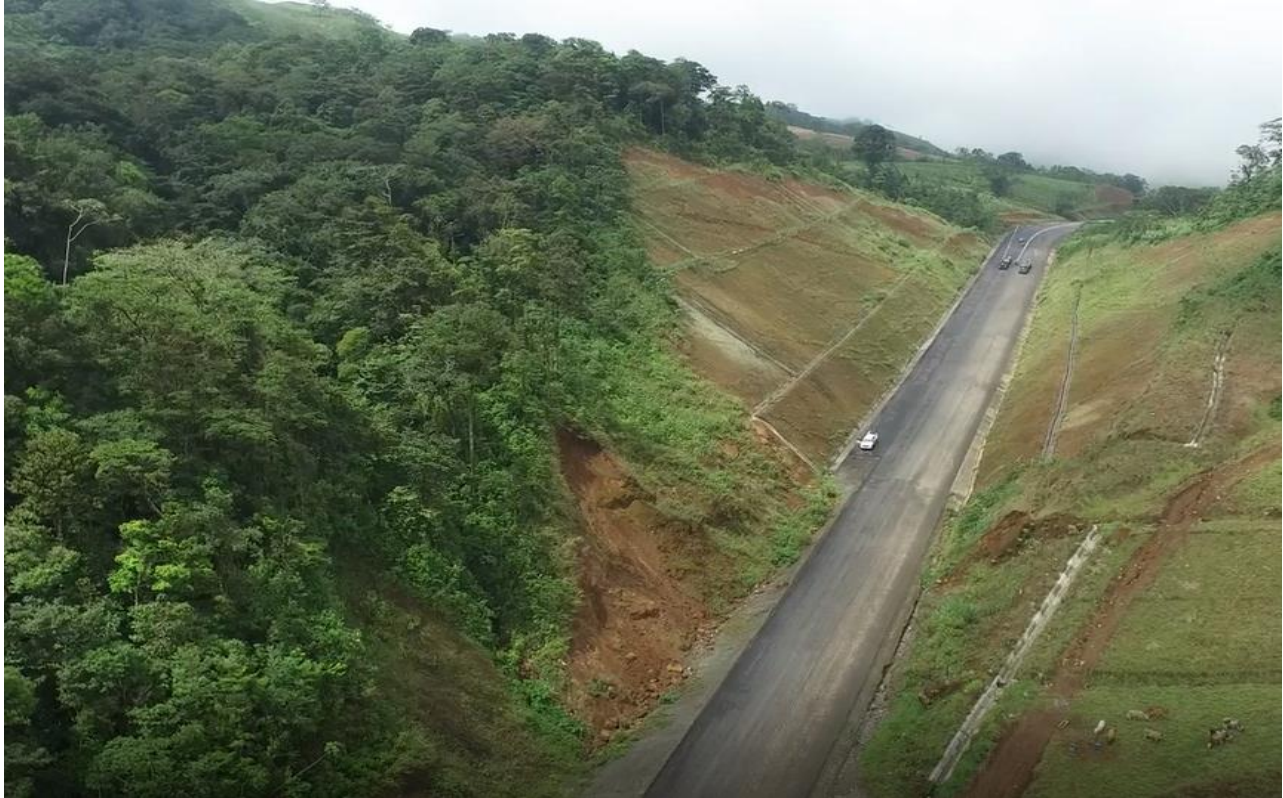
Figura 56. Zona crítica, estación 36+130 Fuente: Asesorías GEOTEC.

36+130	Corte generado para la construcción de la carretera, el cual presenta un deslizamiento, existe una micro-cuenca de pendiente media a baja, la cual evidencia fuertes agrietamientos y por lo tanto el movimiento de la masa hacia la carretera. La elevación máxima es de aproximadamente 33 m.		X		X				X	Bermas de alivio

**Geometría** Se debe realizar un movimiento de suelo con bermas amplias y una pendiente con una relación 1,5:1. Que permita brindar una estabilidad en el talud, debido al peso propio de este. Se debe retirar casi en su totalidad el material desplazado.

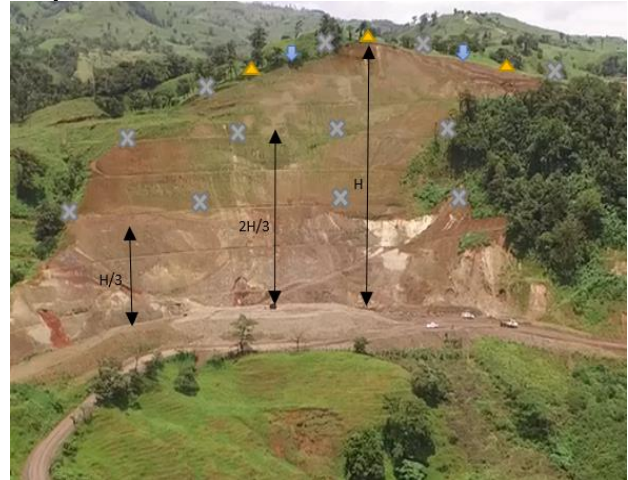
Figura 59. Ubicación de instrumentación para zona crítica en estación 18+600.

Debido al desprendimiento de materiales, y a la gran magnitud del talud, se desea controlar el movimiento del talud de manera vertical y horizontal, los testigos superficiales son una opción económica que permiten medir este parámetro y se pueden colocar en las bermas, debido a la gran longitud de este, formando una malla de puntos a medir. Al poseer materiales deslizados al margen derecho del talud, se podría deducir la existencia de una falla, por lo que la implementación de inclinómetros en esta área que permitan medir la inclinación o desplazamiento respecto a una falla se vuelve vital. Al existir abundantes salidas de agua en el talud y grandes problemas por condiciones hidrológicas se debe medir la presión de poro, ya que esto puede desencadenar un deslizamiento debido a las fuerzas internas generadas en el talud.

**Aplicación** Debido a que es un talud de gran magnitud con bermas intermedias, se plantean 3 filas de testigos superficiales a cada 30 m, para un total de 4 testigos superficiales por fila. Esto con el objetivo de medir los desplazamientos de manera superficial, a  $H/3$ ,  $2H/3$  y la altura total del talud. Se colocan 3 inclinómetros en la corona del deslizamiento de manera que se pueda medir las deformaciones a profundidad y la existencia de una falla en la zona. Se recomiendan a una profundidad de 30 a 50 m ya que no se conoce con exactitud la ubicación de la falla. Se recomienda la colocación en la brecha basal o brecha media, debido a las dimensiones del talud presente, ya que posee una gran altura y longitud. Se colocan dos piezómetros en la corona, a una profundidad aproximada de 20 m debido a la altura del talud, esto con el objetivo de medir las presiones de poro en el terreno. Debido a la presencia de lluvias y humedad en la zona por condiciones climáticas, se recomienda la colocación en los conglomerados y tobas pumíticas.

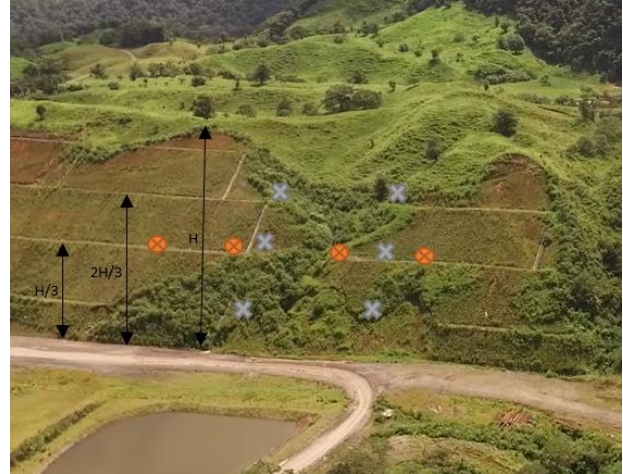
Figura 60. Ubicación de instrumentación para zona crítica en estación 19+800.

Por la formación de grietas en la vía, movimientos visibles en el talud, se plantea la utilización de una malla de testigos superficiales para medir el movimiento vertical y horizontal del talud.

Debido a las fallas y grietas observadas en la zona, se recomienda la implementación de reflectómetros de dominio tiempo, ya que son instrumentos utilizados para determinar los planos de falla en una zona inestable y el contenido de agua.

Se propone la instalación de dos TDR a una profundidad de 15 m, en la parte superior de la corona del deslizamiento en el talud, los cuales permiten medir los planos de falla, los deslizamientos internos y el contenido de agua. Se deben colocar a una profundidad la cual este en contacto con las fallas presentes generadas por los desplazamientos de los materiales de igual forma para poder medir el contenido de humedad de manera correcta.

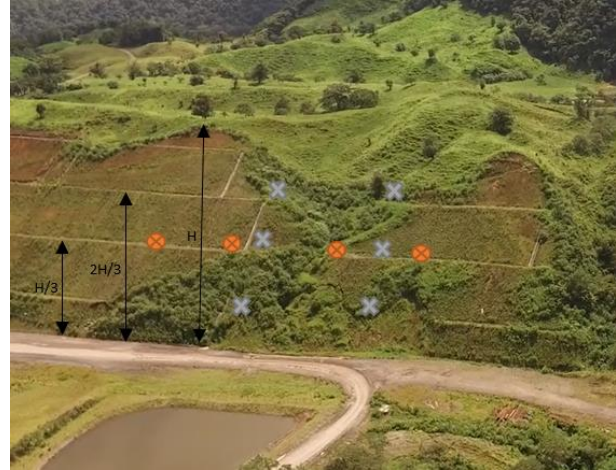
Figura 61. Ubicación de instrumentación para zona crítica en estación 20+050.

Por la formación de grietas en la vía, movimientos visibles en el talud, deslizamientos antiguos, se plantea la utilización de una malla de testigos superficiales para medir el movimiento vertical y horizontal del talud. Debido a las fallas y grietas observadas en la zona, se recomienda la implementación de reflecto metros de dominio tiempo, ya que son instrumentos utilizados para determinar los planos de falla en una zona inestable y el contenido de agua.

Debido a que se observan grietas en el talud y en la carretera se proponen dos TDR, a una profundidad de 15 m los cuales permiten medir los planos de falla, los deslizamientos internos y el contenido de agua. Se deben introducir a una profundidad adecuada de tal manera que estos estén en contacto con la falla de tal manera que se pueda dar una medición adecuada.

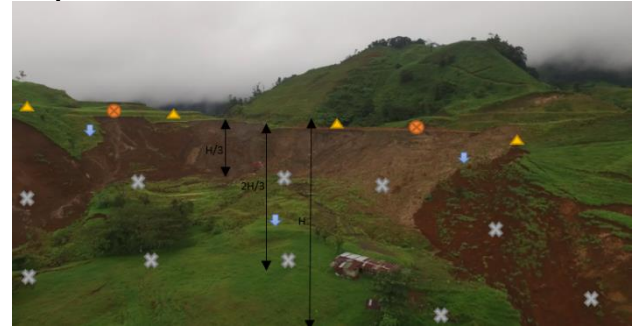
Figura 62. Ubicación de instrumentación para zona crítica en estación 20+800.

Se plantea una malla de testigos superficiales, por la longitud de la zona, de manera que sea fácil y rápida la toma de datos, sobre la afectación de movimientos verticales y horizontales. Inclinómetros debido a que se pretende medir los cambios en la pendiente, que determinan algún tipo de falla o movimiento en la zona de manera interna. Los reflectómetro de dominio tiempo permiten determinar los planos de falla y el

contenido de agua. Por lo que en esta zona es fundamental determinar los planos de falla, ya que implican movimientos exagerados de material.

Los 4 inclinómetros verticales y los 2 reflectómetro se deben colocar en la corona de los taludes generados, o donde exista presencia de falla, esto para medir la inclinación y la falla generada en la zona.

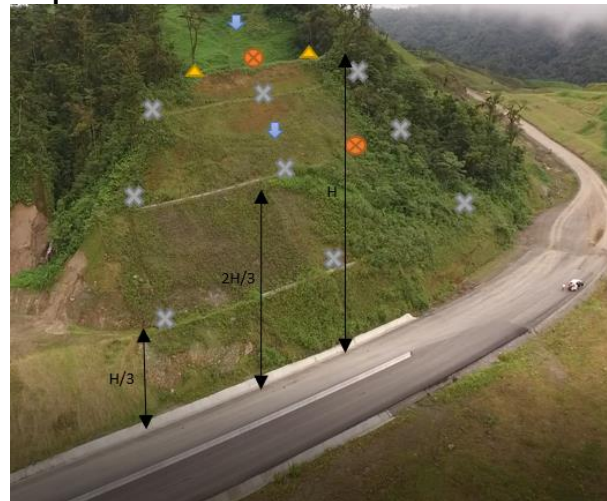
Figura 63. Ubicación de instrumentación para zona crítica en estación 21+050.

Los inclinómetros miden la inclinación o movimientos internos debido a fallas. Permiten monitorear el cambio de pendiente en los taludes o laderas. Por los procesos hidrotermales generados en la zona es recomendable medir la presión de poro, por las condiciones hidrogeológicas, que varían y afectan la estabilidad de la zona, desencadenando deslizamientos.

Se colocan una malla de 9 testigos superficiales, en 3 filas de 3 testigos a cada 30 m de espaciamiento entre cada uno. Las filas están a una distancia vertical de  $H/3$ ,  $2H/3$  y  $H$  aproximadamente, colocados de preferencia en bermas. Los 2 inclinómetros verticales se deben colocar en la corona de los taludes generados, o donde exista presencia de falla, esto para medir la inclinación y la falla generada en la zona, a una profundidad de 20 m.

Es importante la colocación de reflectómetro dominio tiempo para determinar los planos de fallas y grietas y los movimientos internos generados. Se colocan 2 piezómetros en la parte superior del talud, a una profundidad de 15 m para determinar y comparar la presión de poro en diferentes puntos.

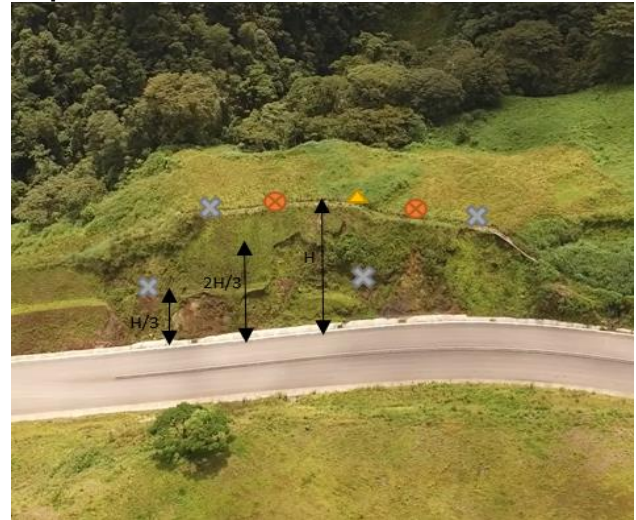
Figura 64. Ubicación de instrumentación para zona crítica en estación 21+640.

Es importante la implementación de inclinómetros que permitan medir la inclinación o desplazamiento respecto a una falla. Esto de manera que permita verificar el grado de inestabilidad de la zona, por la altura de la zona y la cercanía a la carretera.

De igual forma se coloca un inclinómetro en la corona del talud, a una profundidad de 15 m, para determinar cambios en el grado de inclinación del talud, y para determinar planos de fallas o grietas que se generen en la zona. Se recomienda colocar dos reflectómetro dominio tiempo para determinar los planos de fallas y con esto los movimientos internos.

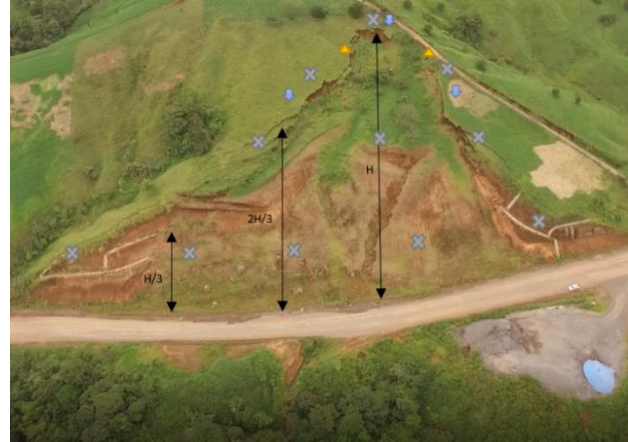
Figura 65. Ubicación de instrumentación para zona crítica en estación 29+100.

Al existir un deslizamiento se evidencia la zona de falla, por lo que es importante medir la inclinación o cambios en el ángulo de la pendiente de la zona, esto se realiza por medio de un inclinómetro vertical.

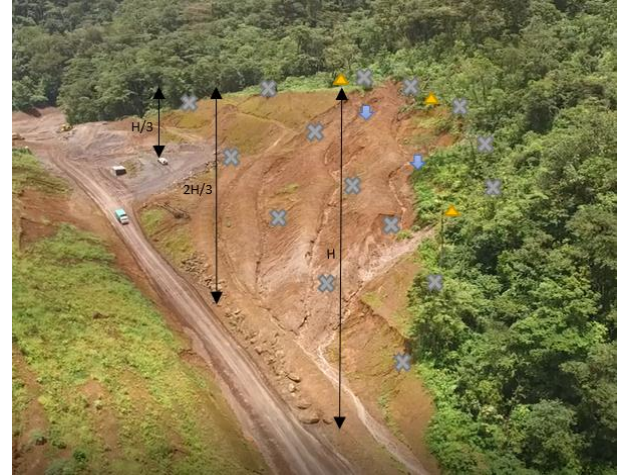
Figura 66. Ubicación de instrumentación para zona crítica en estación 30+700.

Debido a la presencia de deslizamientos antiguos, y flujos de lodo, así como las condiciones globales de la zona que indican la existencia de un mega deslizamiento en la zona, se recomienda el monitoreo de los movimientos horizontales y verticales superficiales por medio de los testigos superficiales. Por la gran altura, la pendiente elevada, y la evidencia de fracturas se recomienda la instalación de inclinómetros en la parte superior de la zona de manera que se evidencie en los datos los movimientos internos debido al cambio de pendiente o el grado de inclinación del talud.

Se recomienda colocar 3 filas desde  $H/3$ ,  $2H/3$  y  $H$  del pie hasta la corona del talud, con 5 testigos superficiales a cada 20m, para brindar un control de manera fácil y rápida de la existencia de movimientos en el talud, los puntos de control deben estar fuera de la zona inestable, de tal manera que permita tomar los datos de una manera correcta. Se plantea la instalación de 3 inclinómetros verticales con una distancia entre ellos de 30 m, en la corona del talud, se debe instalar de manera que el inclinómetro este en contacto con la falla, para una medición adecuada del movimiento. El piezómetro debe ser de cuerda vibrante sirve para medir la presión de poro, se instalan dos piezómetros a una distancia de 35 m a una profundidad aproximada de 25 m debido a la altura del talud, debido a que se desconoce el nivel freático y por la altura elevada del talud.

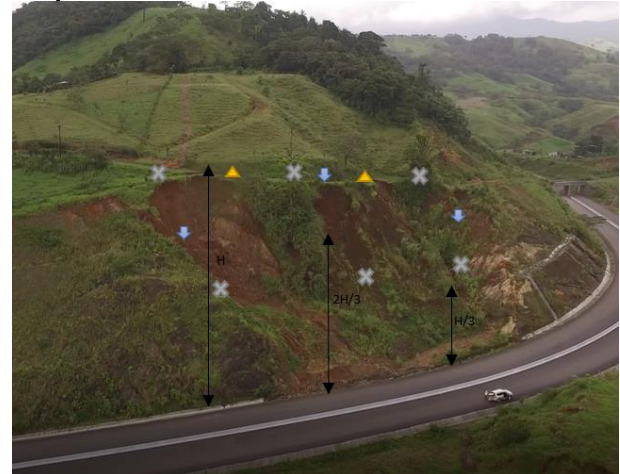
Figura 68. Ubicación de instrumentación para zona crítica en estación 33+800.

Es necesario medir los desplazamientos internos, ocasionados por fallas internas, para esto se colocan inclinómetros verticales, que midan el cambio de pendiente en el talud ocasionado por los desplazamientos o deformaciones internas. Es importante que el inclinómetro se coloque dónde está la falla en caso de que esta sea visible, en caso de no observarse la falla se coloca en la parte superior o en la corona del talud.

Se plantea la instalación de 2 inclinómetro vertical en la corona del talud, a una profundidad de 20 m anclados a la brecha, se debe instalar de manera que el inclinómetro este en contacto con la falla, para una medición adecuada del movimiento.

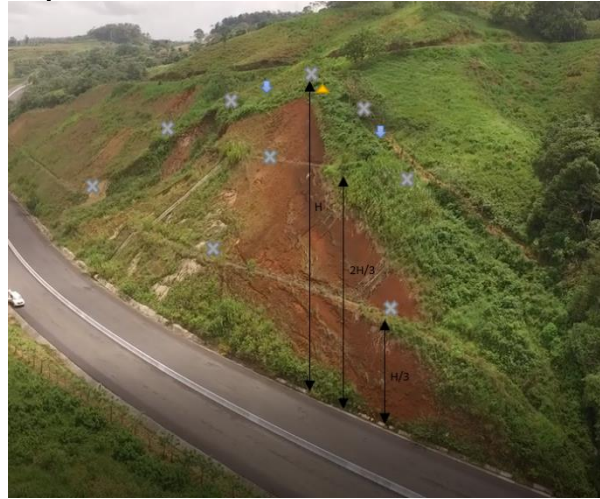
Figura 69. Ubicación de instrumentación para zona crítica en estación 34+770.

Por la presencia evidente de fallas, se plantea la instalación de inclinómetros verticales, que permitan medir los deslizamientos internos en la falla y el cambio en el grado de inclinación del talud. Esta zona se ve afectada por condiciones de humedad elevadas, cambios hidrológicos y procesos hidrotermales, por lo que es de gran importancia medir la presión de poro interna en el terreno, ya que es un factor desencadenante de deslizamiento.

Se recomienda colocar 3 filas desde 1/3 del pie hasta la corona del talud, con 3 testigos superficiales a cada 16m, para brindar un control de manera fácil y rápida de la existencia de movimientos en el talud, los puntos de control deben estar fuera de la zona inestable, de tal manera que permita tomar los datos de una manera correcta. Se plantea la instalación de 1 inclinómetros verticales en la corona del talud a una profundidad de 20 m, se debe instalar de manera que el inclinómetro este en contacto con la falla, para una medición adecuada del movimiento. Se recomienda anclar el inclinómetro en la toba pumítica. Se instala un piezómetro a una profundidad aproximada de 10 a 20 m debido a la altura del talud, El piezómetro debe ser de cuerda vibrante sirve para medir la presión de poro y se debe colocar en la brecha lávica alterada.

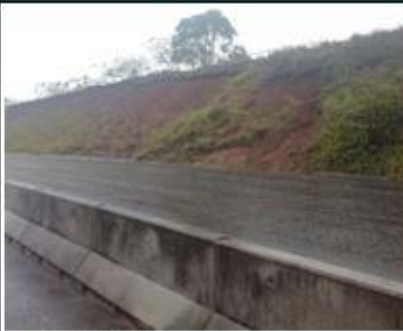
Zona	Clasificación	Descripción	Imagen
1	Deslizamiento	Es una zona vulnerable, con pequeños deslizamientos de masa, de manera general los suelos observados son clasificados como suelos finos. Tiene una vegetación baja compuesta de arbustos principalmente, se encuentra en condición húmeda, no cuenta con manejo de aguas.

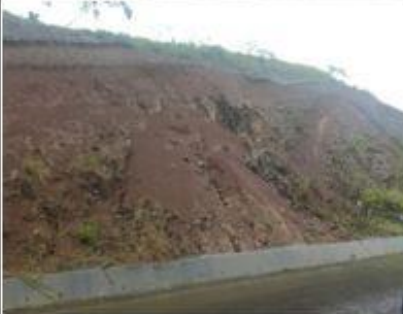
2	Deslizamiento	Es considerada una zona vulnerable, posee deslizamiento de materiales finos tiene poca vegetación, casi nula. Se encuentra en una condición húmeda, no posee sistemas de manejo de aguas.

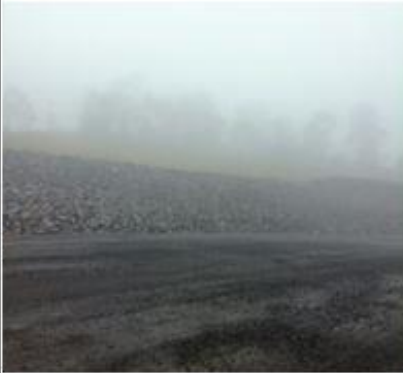
3	Intervenida	Es una zona intervenida, en la cual se realizo un sistema de drenaje compuesto por una cama de bloques que funcionan como drenajes, o también llamado muro de escollera. Esto para evitar el deslizamiento de materiales y la afectación de la vía, por lo que se puede observar un buen resultado y funcionalidad de la obra.

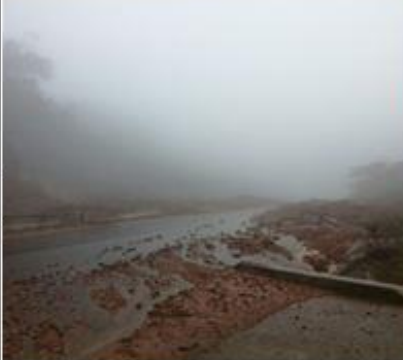
4	Deslizamiento	Esta zona es una zona de deslizamiento, la cual ha sido estudiada y analizada ya que era una zona vulnerable, lo que se puede verificar con la imagen ya que se dio un deslizamiento de gran magnitud que afecto el paso en la vía. Esta zona es muy húmeda, los suelos están saturados, se da presencia de suelos finos, no hay drenaje ni un manejo de aguas, por lo que se considera una zona inestable, por la magnitud, la pendiente de la zona y las condiciones antes mencionadas.

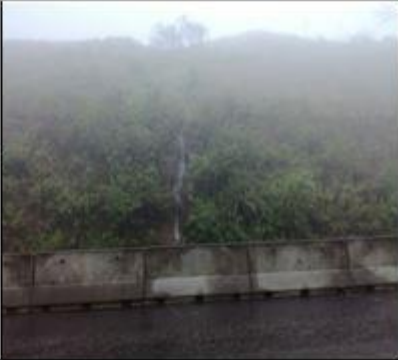
5	Vulnerable	<p>Es una zona vulnerable, con una cantidad media de vegetación principalmente arbustos, se puede ver una condición húmeda con flujos de agua, y sin ningún tipo de manejo de agua por lo que es una zona propensa a un deslizamiento, por las condiciones antes mencionadas, donde se ha generado solamente el corte geométrico de diseño.</p>

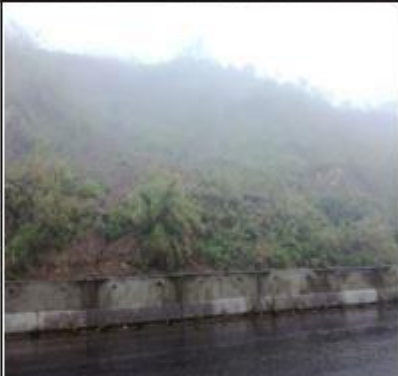
6	Intervenida/Deslizamiento	<p>Se da un deslizamiento de suelos finos, principalmente se observan suelos finos, tobas blancas y brechas finas. Con una condición de humedad alta, no existe un sistema de manejo de aguas. Se puede observar un proceso de erosión diferencial, debido al deslizamiento de la masa en el terreno se enterró un muro de gaviones que se había construido como intervención para evitar afectaciones en la vía. Como se puede observar es posible</p>

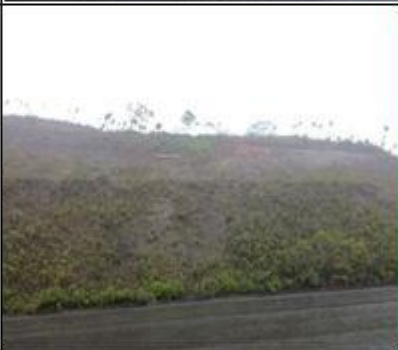
7	Vulnerable	<p>Es una zona vulnerable con poca vegetación, de arbustos, en condición húmeda, se observa suelos rojizos, principalmente arcillosos con un depósito en forma de V. Se dan problemas de erosión y no existe un manejo de agua, por lo que zona es vulnerable a deslizamientos.</p>

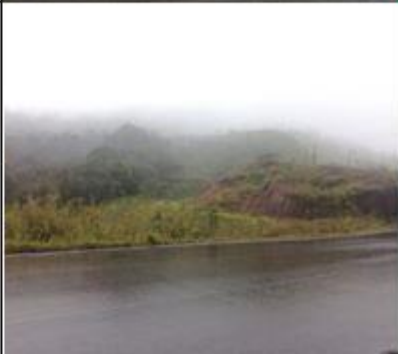
8	Deslizamiento	<p>Se presenta un deslizamiento y zona vulnerable a una mayor afectación esto porque se presenta una zona saturada, donde la mayoría de materiales observados son finos, existe poca vegetación, como arbustos, este deslizamiento afecta una vía secundaria que pasa sobre este deslizamiento, lo que podría tener una afectación mayor en la carretera a futuro.</p>

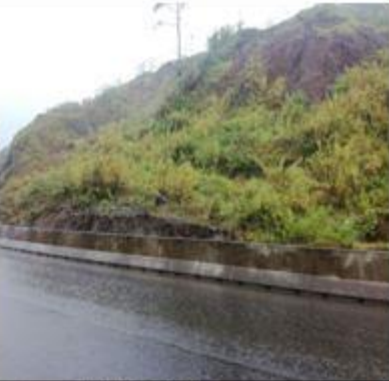
9	Deslizamiento	<p>Se presenta un deslizamiento, en una zona saturada como se puede observar con presencia de materiales arenosos y finos, como brechas y tobas. Se da una condición de vegetación media, no existe manejo de aguas, por este motivo y la geología del sitio es posible una afectación en la vía a futuro, ya que el material continua desplazándose. Se han realizado estudios previos y existe una solución planteada pero no ha sido ejecutada.</p>

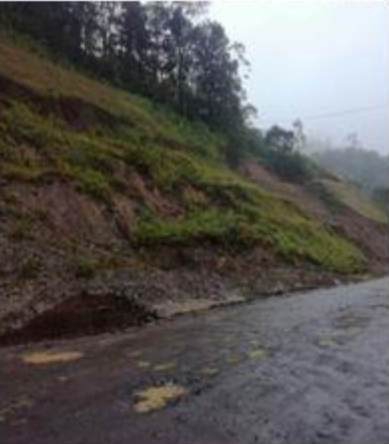
10	Deslizamiento	<p>Se puede observar un deslizamiento, con una cantidad de masa de suelo considerable, donde se observan suelos finos, y un poco cantidad de bloques pequeños de roca, existe una cantidad media de vegetación con pasto y arbustos. Se encuentra en una condición saturada de agua, con un sistema temporal de manejo de aguas. Hay una gran cantidad de zonas alteradas por el deslizamiento, por lo que es posible que haya una afectación de la vía, en esta zona no se ha realizado ninguna acción como solución del problema, solamente se encuentra la geometría de diseño para el talud, que se vio afectada por el deslizamiento</p>

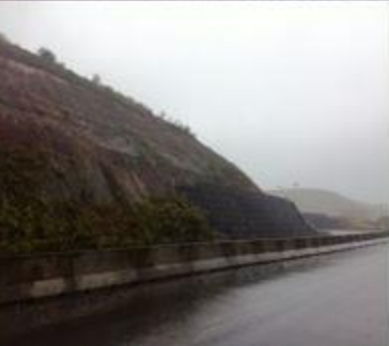
11	Intervenida	<p>Se puede observar, la construcción de un muro de gaviones, de igual forma la erosión que se da en el terreno, ya que los materiales se están desplazados y presentan un cambio de color lo que deja evidencia de este fenómeno, Este terreno se encuentra en una condición Saturada.</p>

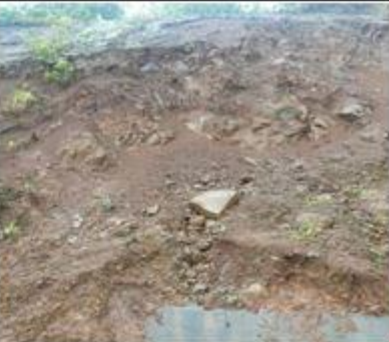
12	Deslizamiento	<p>En este mismo punto, pero al lado opuesto se presenta un deslizamiento, que presenta una condición del suelo saturada, con una escases de vegetación notoria, de igual forma no hay sistemas de drenaje lo que provoca la erosión del suelo y el deslizamiento del material, según la figura 12 existe gran cantidad de suelos finos, con algunos pequeñas rocas.</p>

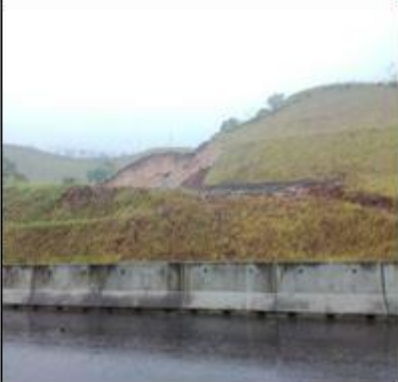
13	Deslizamiento	<p>Se da un deslizamiento, de materiales principalmente finos como limos rojizos, blancos y grises, en una condición saturada, por lo que se da una erosión del suelo. Si existe un manejo de aguas no funcional, por lo que el deslizamiento puede afectar la vía secundaria, ya que solo se ha realizado el diseño geométrico para la construcción de la carretera.</p>

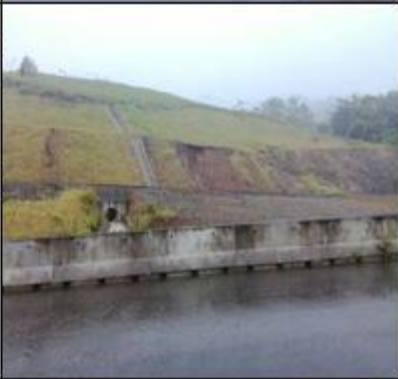
14	Intervenida/Deslizamiento	<p>Es una zona intervenida, vulnerable, la cual cuenta con un sistema de manejo de aguas y una revegetación, de igual forma la presencia de suelos finos y la saturación del terreno podrían hacer que la zona sufra un deslizamiento, por lo que es considerable tomar en cuenta realizar otra solución, ya que se observan pequeños deslizamientos de material y podrían afectar la vía secundaria en un futuro.</p>

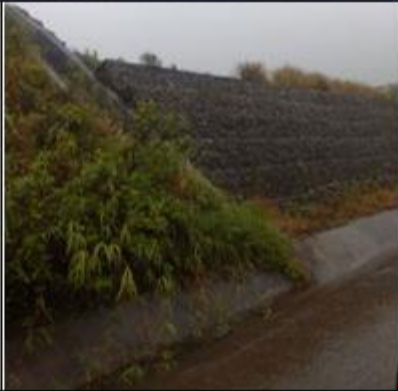
15	Intervenida	<p>Existe una zona vulnerable sobre la segunda berma, se observa una erosión del suelo a los costados de la construcción del muro de gaviones, por lo que la zona se vuelve vulnerable ya que el muro de gaviones es flexible y tiene a deformarse.</p>

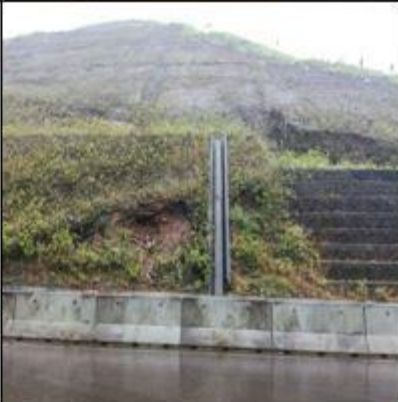
16	Intervenida	<p>La zona que se muestra a continuación es una zona que muestra un deslizamiento pequeño debido a la erosión, a la presencia de suelos finos, poca vegetación como arbustos, de igual forma se puede observar el muro de gaviones a un extremo del material deslizado, aunque cuenta con cunetas que ayudan al drenaje del agua, se da un desprendimiento del material cortado, para dar la geometría de diseño al terreno. Esta zona es vulnerable a deslizamiento, de igual forma por el peso superior y posibles condiciones de humedad que varien con el paso del tiempo.</p>

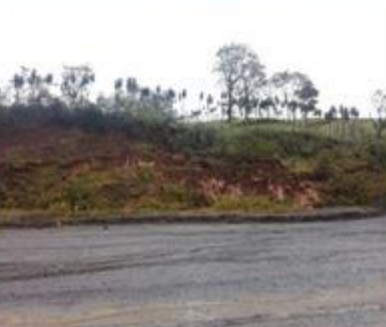
20	Deslizamiento	<p>Zona con una leve vegetación, con arbustos, húmeda, con suelos finos y arcillosos, tobas blancas y cafés, no cuenta con sistemas de manejo de aguas, se observan procesos de erosión, saturación. No hay intervención o soluciones planteadas para esta zona.</p>

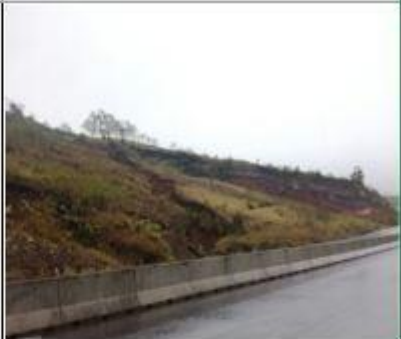
21	Deslizamiento	<p>Se presentan deslizamientos, específicamente de traslación, que afectan la vía, los suelos son blandos y saturados, no existe un manejo de aguas, por lo que la geología de la zona más la condición de humedad, permiten y promueven el movimiento de la masa.</p>

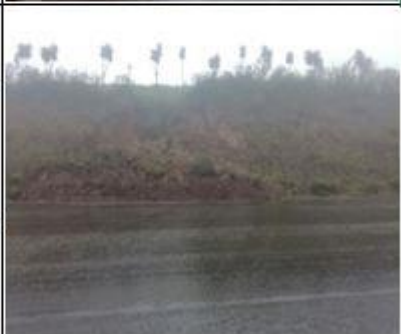
22	Intervenida/ Deslizamiento	<p>Se da un deslizamiento de suelos finos, que afecta la vía baja, con una condición saturados, si existe una vegetación media en la zona de arbustos y pasto, existe un sistema de drenaje tipo muro de escollera el cual se vio afectado por el deslizamiento del terreno en la parte superior de la corona.</p>

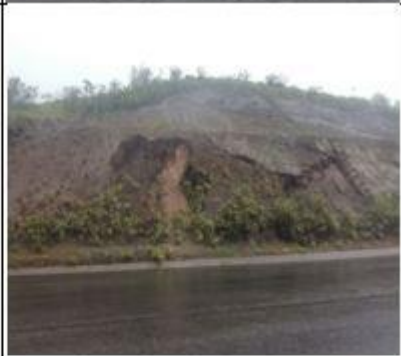
23	Deslizamiento	<p>Se puede observar el deslizamiento del terreno, con presencia de suelos finos, como limos, se da una saturación del suelo y proceso de erosión que promueve el movimiento de la masa, no existe presencia de una vegetación densa. No hay intervención para solución de la zona</p>

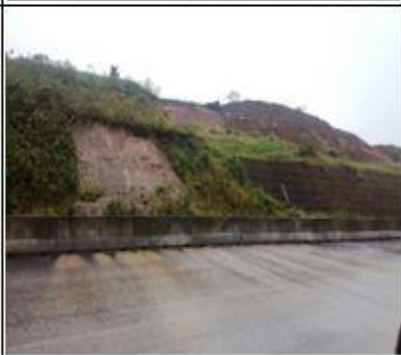
24	Intervenida/ Deslizamiento	<p>Se observa la intervención de la zona con un muro de gaviones, y de igual forma un deslizamiento al costado de este, con una presencia de suelos muy finos como limos o arcillas, en una condición saturada, no hay un manejo de aguas aunque la zona si este intervenida, este deslizamiento afecta la vía a baja escala.</p>

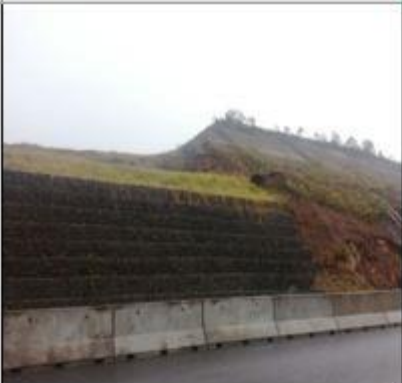
25	Intervenida	<p>La zona es intervenida con un muro de gaviones y revegetación que permite darle estabilidad al terreno, y con cunetas que permiten tener un mejor control de las aguas, aún así se puede observar como existe una vulnerabilidad de deslizamiento en los bordes del muro por la erosión que se da en el terreno.</p>

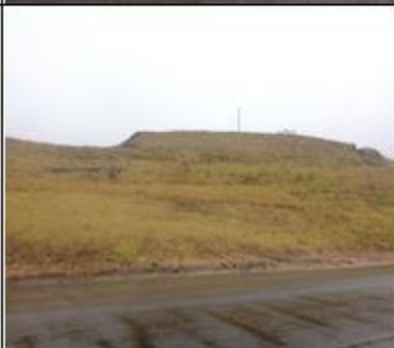
28	Intervenida	<p>Es una de las zonas intervenidas por medio de cortes por la geometría de diseño del talud, con una vegetación media de pasto y arbustos, los suelos presentes son suelos finos en una condición húmeda de la zona, no hay presencia de deslizamientos y posee una baja o nula posibilidad de afectación de la vía.</p>

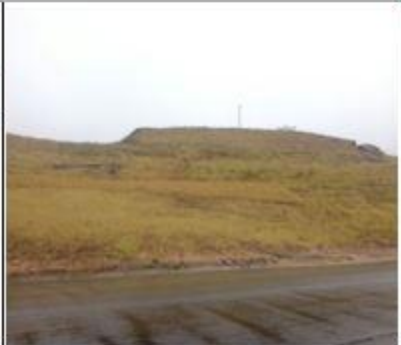
28	Intervenida	Es una de las zonas intervenidas por medio de cortes por la geometría de diseño del talud, con una vegetación media de pasto y arbustos, los suelos presentes son suelos finos en una condición húmeda de la zona, no hay presencia de deslizamientos y posee una baja o nula posibilidad de afectación de la vía.

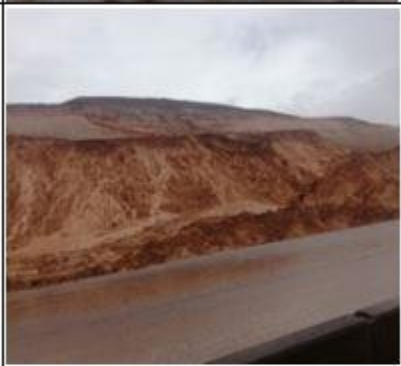
29	Intervenida	Se puede observar una zona de suelos finos, con una condición saturada, con flujos de agua, un manejo inexistente de aguas, existe una geometría de diseño del talud, el cual es la única intervención realizada hasta el momento y tiene una vulnerabilidad de deslizamiento.

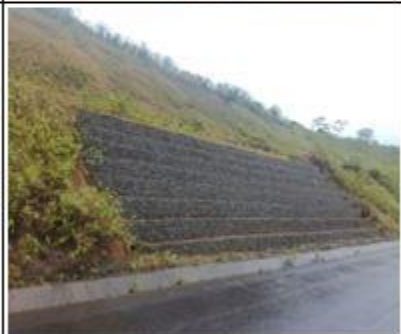
30	Intervenida	La zona es intervenida por medio de un muro de gaviones, se da una revegetación del corte para la geometría de diseño del talud, donde existe presencia media de pasto y arbustos, en una condición húmeda. Es importante considerar que se encuentra en una zona montañosa y que posee una alta pendiente.

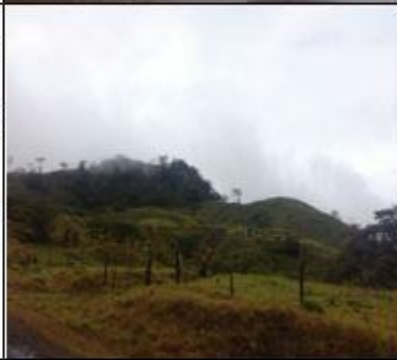
33	Vulnerable	<p>Las escombreras a continuación presentan una saturación del terreno debido a un mal drenaje y a un manejo de aguas inexistente, por lo tanto la saturación de estas y el peso extra que esta le brinda, puede generar un movimiento de tierra que afectaría a la vía, por lo que es una zona vulnerable, de igual forma el suelo presente en la zona en su gran mayoría esta conformado por suelos finos por lo tanto bajo estas condiciones la posibilidad es más alta.</p>

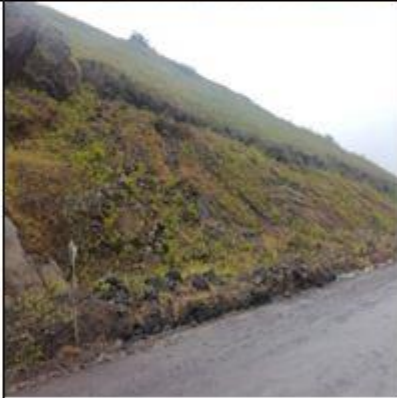
34	Deslizamiento	<p>Se da un movimiento de la masa, de una cantidad significativa de material principalmente suelos finos con bloques pequeños de roca, esto principalmente por la erosión que se muestra, la saturación y la inexistencia de un manejo de aguas. Por lo que es una zona vulnerable a un deslizamiento mayor y a la afectación de la vía.</p>

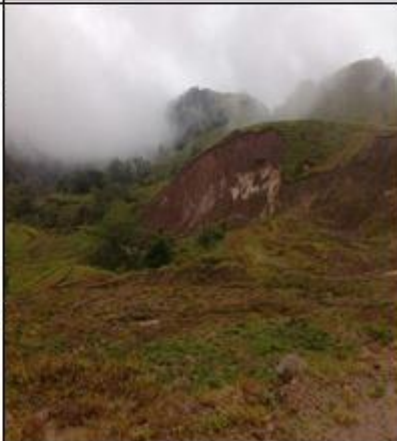
35	Deslizamiento	<p>Deslizamiento de gran magnitud, con presencia de suelos finos (limos y arcillas) principalmente observados en la corona del deslizamiento, una condición húmeda saturada, con presencia de flujos de agua, que forman lagunas por la acumulación del agua en la parte baja del deslizamiento, un manejo de aguas inexistente, no hay drenajes, el relieve montañoso con una alta pendiente, el peso por gravedad son factores posibles del deslizamiento. Este es uno de los últimos deslizamiento de gran magnitud presentados en la zona, el cual afecto en gran magnitud la zona por la que pasa la carretera.</p>

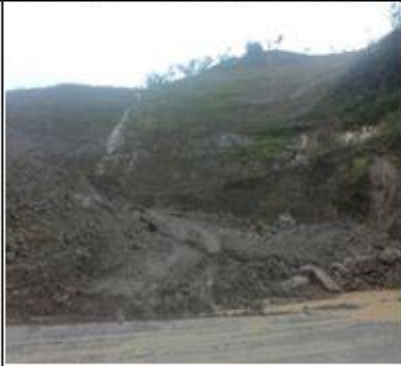
38	Deslizamiento	<p>No cuenta con ninguna intervención, más que el diseño geométrico, se dan problemas de erosión en la parte superior y un deslizamiento en el pie debido a la saturación del suelo. No existe manejo de aguas o drenajes en la zona lo que la hace más vulnerable a este tipo de fenómeno.</p>

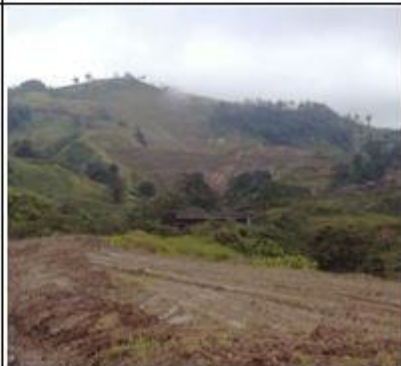
39	Deslizamiento	<p>Es una de las zonas estudiadas previamente, por la problemática que presenta, se da la presencia de suelos finos en una condición húmeda lo que promueve el deslizamiento del material, no posee con un sistema de manejo de aguas.</p>

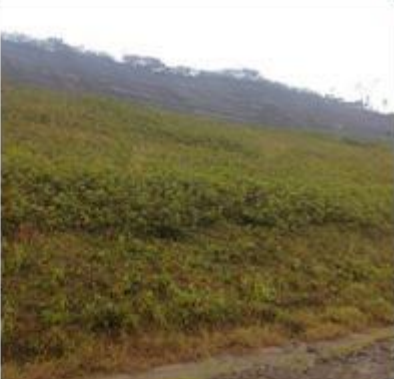
40	Intervenida	<p>Zona intervenida por medio de anclajes, drenajes y revestimiento, para la estabilidad de la zona, se puede observar una vegetación media de pasto y arbustos que permiten una mejor estabilidad de la zona. Se observa el corte del diseño geométrico de talud con una pendiente alta, aun así el terreno se ve observa en buenas condiciones, y la solución ah funcionado de buena manera.</p>

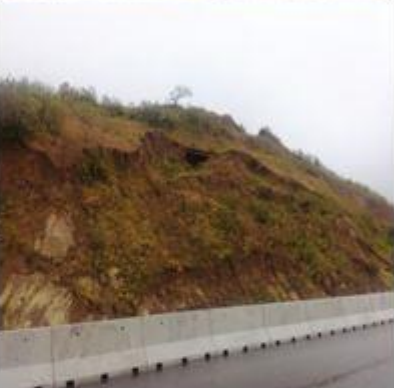
41	Deslizamiento	<p>Deslizamiento de poca magnitud con una posible afectación en la vía, se observa suelos muy finos, y en condición húmeda, se observa proceso de erosión. No haya un sistema de conducción de agua.</p>

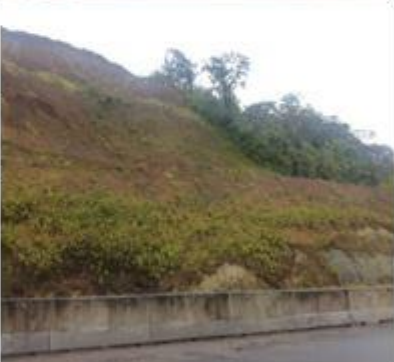
42	Deslizamiento	<p>Es uno de los sitios previamente estudiados, por los movimientos de masa que presenta, y por la posibilidad o vulnerabilidad de un deslizamiento de mayor magnitud, esta zona posee una vegetación media con pasto y arbustos, en una condición húmeda, la mayoría de suelos observados son finos y la condición del terreno es húmeda.</p>

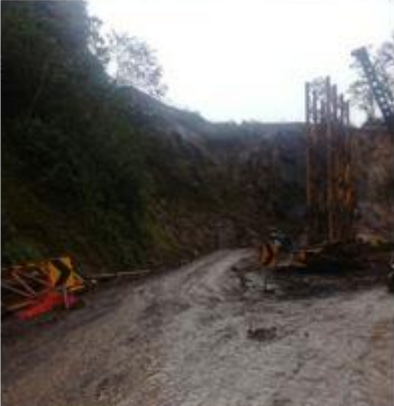
43	Intervenida/ Deslizamiento	<p>Esta zona fue intervenida, para dar estabilidad y sostenimiento al macizo rocoso que se observa en la figura 43, se presentan caídas de bloques de tamaños medianos, y también del revestimiento utilizado para la obra de retención con anclajes, esta no funciona y es necesaria otra solución, este deslizamiento se encuentra en la carretera secundaria que pasa por la construcción de las bases de uno de los puentes de la carretera principal. Se observa una condición saturada y no hay presencia de vegetación.</p>

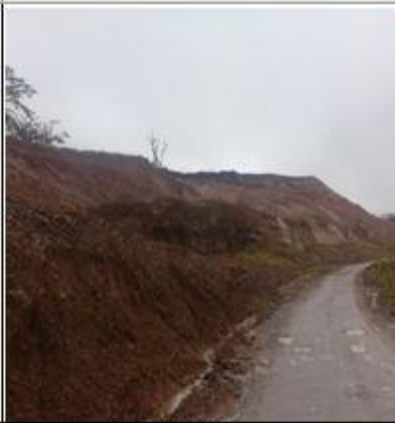
44	Deslizamiento	<p>Es una de las zonas con mayor problemática, por la condición de saturación del suelo, presencia de flujos de agua en gran magnitud, se presentan cortes del terreno para la geometría del diseño que ya ha sido afectada, deslizamiento pequeños que ya afectan el ancho de la vía, esta zona esta en construcción por lo que no se conoce la intervención a realizar hasta el momento, pero cabe resaltar que es un tramo considerable en el que se presentan varias problemáticas, de igual forma un suelo en su mayoría fino.</p>

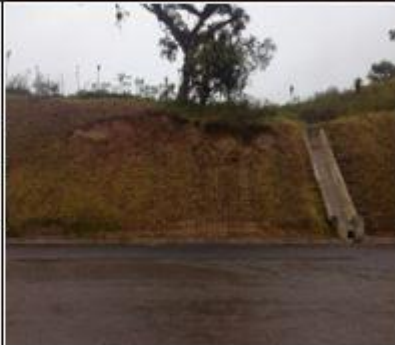
45	Intervenida/ Deslizamiento	<p>Esta zona presenta la geometría de diseño de talud, también revegetación y sistema de manejo de aguas como se observa en la figura 45, aún así se da un deslizamiento del material esto por la geología de la zona, la cual se observa que son materiales finos, y por un posible proceso de erosión</p>

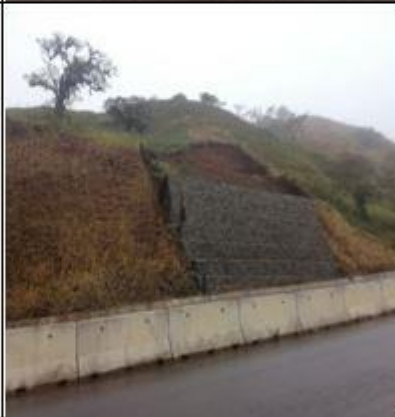
46	Intervenida	<p>Zona intervenida como muro de gaviones para la estabilidad del terreno, de igual forma revegetación en los costados para la prevención de deslizamientos en estos suelos, se encuentra en una condición húmeda y no cuenta con sistemas de drenajes o manejo de aguas.</p>

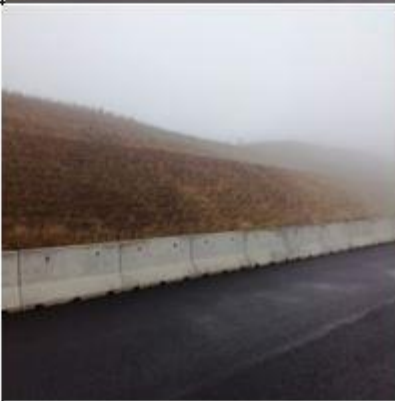
47	Intervenida	<p>Zona intervenida en la que se realizó el corte geométrico de diseño para la carretera, más sistema de revegetación, la zona se encuentra estable y no posee riesgo de deslizamiento o de afectación de la vía.</p>
