**Instituto Tecnológico de Costa Rica**  
**Escuela de Ingeniería en Construcción**

Evaluación de sectores vulnerables de la ruta nacional 35, tramo Sifón-La Abundancia y planeamiento de acciones correctivas y de monitoreo.

Proyecto final de graduación para optar por el grado de  
Licenciatura en Ingeniería en Construcción

Cartago, Julio 2018.

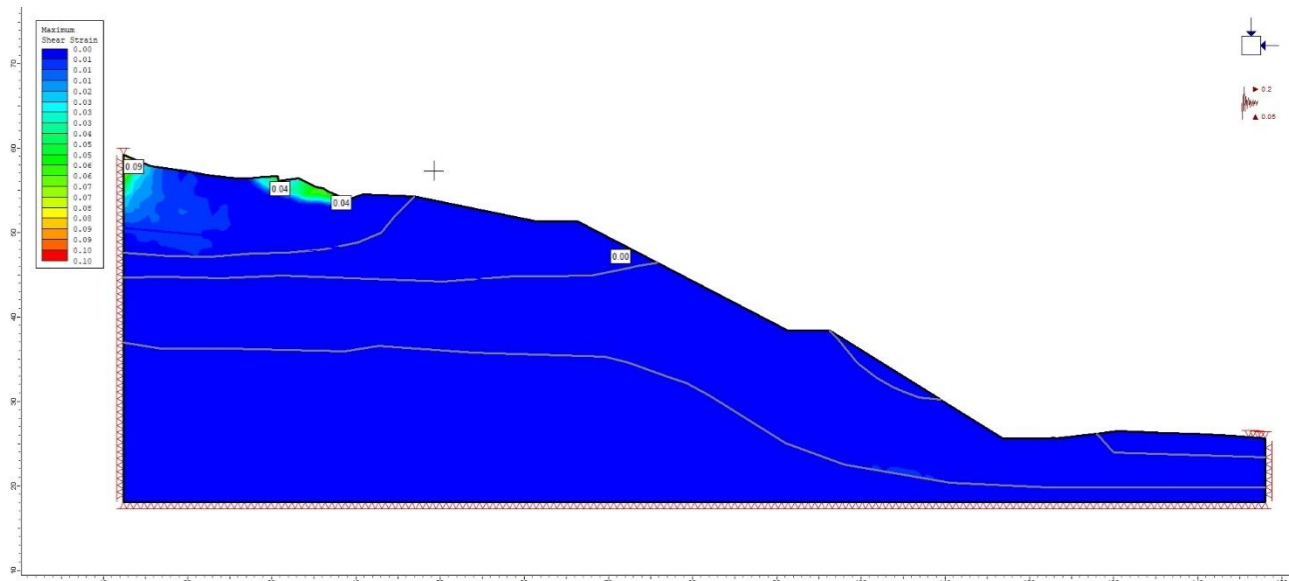
Figura 170. Esfuerzos máximos de cortante para solución 1 Perfil B2-B2 Análisis pseudo-estático.
