**Priorización para la conservación
de los puentes en las rutas
nacionales 2 y 10
correspondientes a la zona de
conservación vial 1-7 de Cartago**

JOSÉ ANTONIO OBANDO LEIVA

Abril del 2021

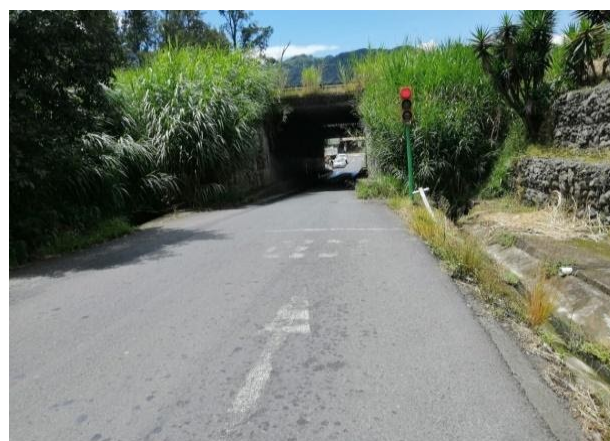
Figura 11. Paso superior sobre ruta 409.
Fuente: Elaboración propia.

Corresponde a una estructura construida en el año 1974 como conexión de la Ruta Nacional 409, que cruza la Ruta Nacional 2. Cuya tipología corresponde a la de un puente tipo viga de concreto reforzado. Cuenta con un único carril con un ancho efectivo de 4,5 metros.

Razón por la cual, el tránsito es controlado mediante la implementación de un semáforo. Esta estructura presenta carencia de una señalización adecuada, filtraciones excesivas, accesos peatonales inadecuados, carente de barreras peatonales y vehiculares e iluminación insuficiente. Sobre este paso transitan diariamente alrededor de 60 mil vehículos.

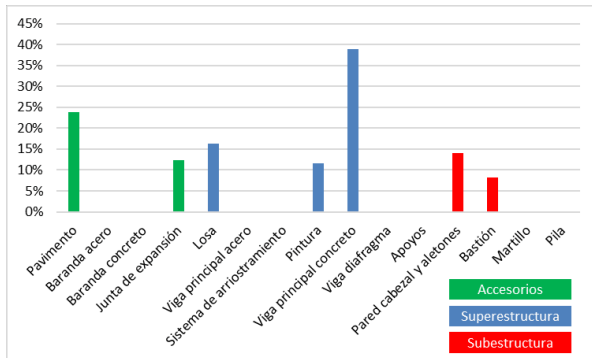
Figura 12. Deterioros encontrados en el paso superior sobre ruta 409.

embargo, presenta una prioridad de reparación de 45 (en una escala de 0 a 100), esto principalmente se debe a que presenta una alta obsolescencia funcional por las dimensiones de la estructura. A pesar de ello, presenta una baja prioridad respecto al resto de estructuras de la ruta, obteniendo la posición 7 de 10.

En lo que respecta al paso superior sobre ruta 409, en la Figura 12 se evidencia que, los principales daños que experimenta esta estructura corresponden a elementos de la superestructura, de los cuales, tanto la losa como la viga principal excede un 15% de daño por elemento. Además, la condición del pavimento es deficiente, requiriendo la colocación de una nueva carpeta asfáltica. Adicionalmente, es el único de los tres pasos superiores construidos en el año 1974 en Ruta Nacional 2 en contar con semáforos para el control vehicular. Esta estructura presenta una prioridad de reparación alta debido principalmente a obsolescencia funcional, pues, presenta dimensiones insuficientes en su ancho de vía y claros verticales que dificultan la fluidez del tránsito vehicular al contar con un único carril. Es una de las estructuras que requiere de más tiempo para su intervención, ya que es necesario sustituir las aceras e instalar barreras vehiculares.

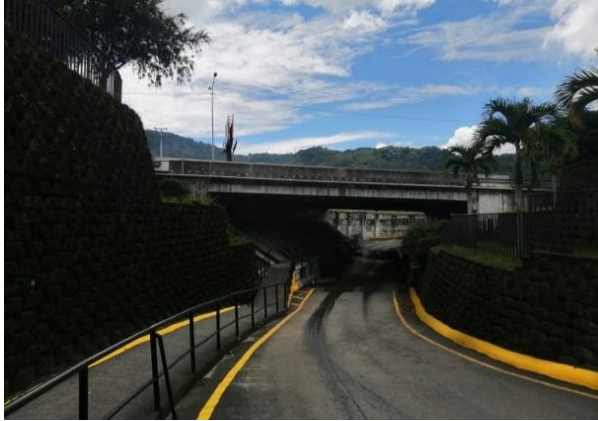
Figura 13. Puente de acceso a Terra Mall.
Fuente: Elaboración propia.

Esta estructura está compuesta por vigas prefabricadas de concreto sin pilas, su principal carencia se debe a la existencia de una única acera de acceso peatonal con pendientes excesivas. Sobre este paso transitan diariamente alrededor de 60 mil vehículos.

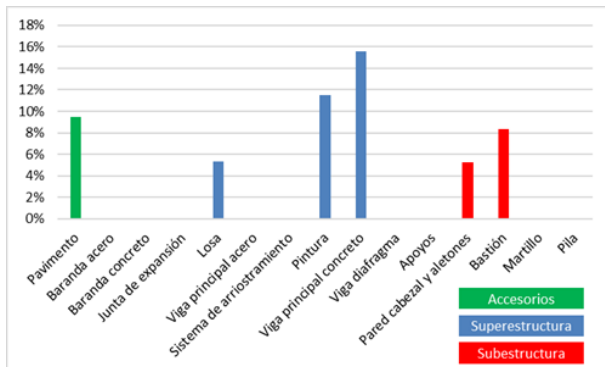
Figura 14. Deterioros encontrados en el puente de acceso a Terra Mall.
Fuente: Elaboración propia.

Presenta un 3,7% de daños totales, esto implica que su condición actual es buena, presentando una prioridad de reparación de 17 (en una escala de 0 a 100). Esta es la estructura con más baja prioridad respecto al resto de estructuras de la ruta, estando en la posición 10 de 10.

El puente de acceso a Terra Mall es la estructura de construcción más reciente el tramo de Ruta Nacional 2, estudiado en la Figura 14, donde se evidencian daños menores que no excedan el 15% del deterioro para cada elemento, lo que se traduce en una condición buena para esta estructura que únicamente requiere de labores de mantenimiento rutinario. Esta estructura presenta la menor prioridad de reparación de las 17 estructuras estudiadas gracias a que sus dimensiones son adecuadas para la demanda vehicular presente y al sistema constructivo implementado. Debido a que, este solo requiere mantenimiento rutinario, su intervención puede ejecutarse en un corto periodo de tiempo, sin consecuencias mayores en el corto plazo de no ser ejecutadas tales actividades.

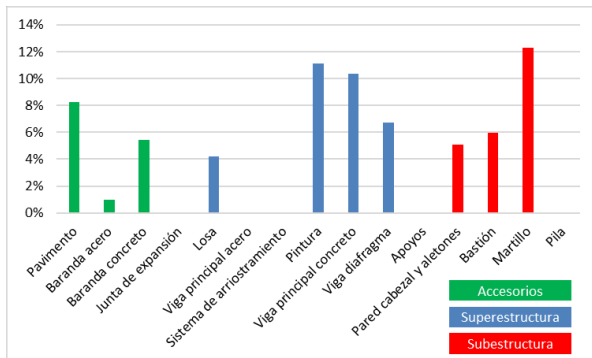
Figura 16. Deterioros encontrados en el puente sobre el Río Tiribí sentido Cartago – San José.
Fuente: Elaboración propia.

Presenta un 5,6% de daños totales, esto implica que su condición actual es buena y una prioridad de reparación de 27 (en una escala de 0 a 100). Con ello, presenta una baja prioridad respecto al resto de estructuras de la ruta, obteniendo la posición 9 de 10.

El puente sobre Río Tiribí sentido Cartago - San José presenta en la Figura 16 una serie de daños menores, que no exceden el 12% del deterioro para cada elemento, pero que en conjunto agravan la condición general del puente. Por ende, los daños presentes en la subestructura a pesar de no representar riesgos inmediatos a la integridad del puente tampoco pueden ser mitigados ante las limitadas actividades que puede ejecutar la empresa a cargo de su conservación, arriesgando de esta forma la integridad de la estructura en el largo plazo. Para lo cual, es requerida la intervención de CONAVI.

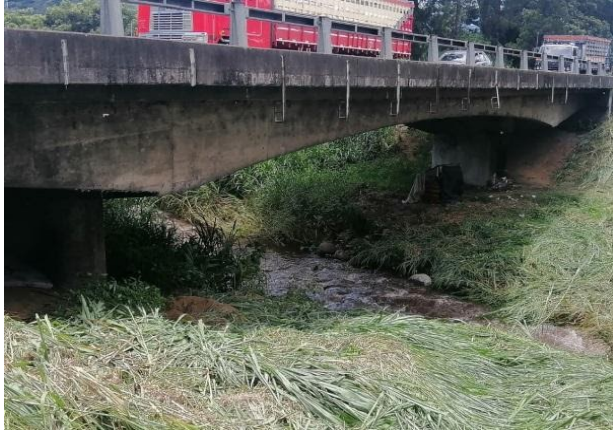
Figura 17. Puente sobre Río Tiribí sentido San José - Cartago.
Fuente: Elaboración propia.

Presenta las mismas carencias y problemáticas del puente anterior, pues se encuentran ubicados en el mismo estacionamiento. Sin embargo, esta estructura presenta más daño que su contraparte.

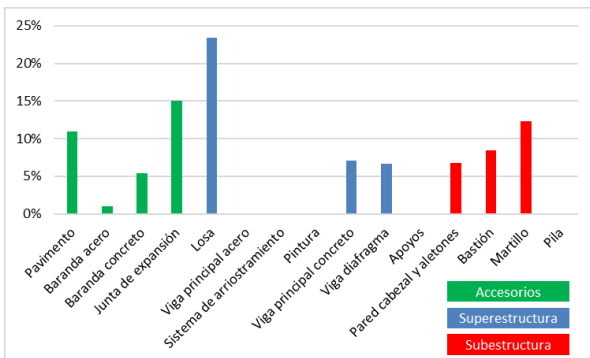
Figura 18. Deterioros encontrados en el puente sobre el Río Tiribí sentido San José - Cartago.
Fuente: Elaboración propia.

Presenta un 7,2% de daños totales, esto implica que su condición actual es buena y una prioridad de reparación de 31 (en una escala de 0 a 100). Con ello, presenta una prioridad media respecto al resto de estructuras de la ruta, obteniendo la posición 6 de 10.

Seguidamente, el puente sobre Río Tiribí sentido San José - Cartago en la Figura 18 muestra daños en sus elementos en algunos casos cercanos al 25%, lo que indica que esta estructura se encuentra más deteriorada que su contraparte en sentido contrario. Siendo la losa y las juntas de expansión los elementos con mayor deterioro. A pesar de esto, al tratarse de dos estructuras en el mismo kilómetro, es prudente realizar la intervención de las mismas de manera paralela para lograr el ahorro de recursos al reducir los tiempos de traslado.

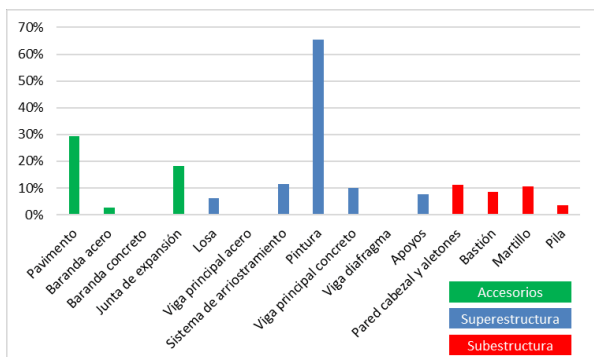
Figura 20. Deterioros encontrados en el puente sobre Río Chiquito sentido Cartago - San José.
Fuente: Elaboración propia.

Esta estructura presenta un 8,2% de deterioro respecto a la evaluación de daños totales, esto implica que su condición actual es buena, en conjunto con una prioridad de reparación de 39 (en una escala de 0 a 100). Con una prioridad media respecto al resto de estructuras de la ruta, obteniendo la posición 5 de 10.

Puede observarse que, en esta estructura tanto el pavimento como la pintura son los componentes más dañados. Sumado a estos deterioros, también debe considerarse que muchas de las barreras vehiculares han sido

En el puente sobre Río Chiquito sentido Cartago - San José, se presenta una incongruencia importante, pues en el Sistema de Administración de Estructuras de Puentes el mismo se registró como Río Chaguite, sin embargo, el Río Chaguite cruza lejos de la ubicación de esta estructura, por lo que debió realizarse la corrección. En la Figura 20 se puede apreciar que, los daños más importantes corresponden a la pintura y pavimento. Tales daños no representan riesgos importantes y

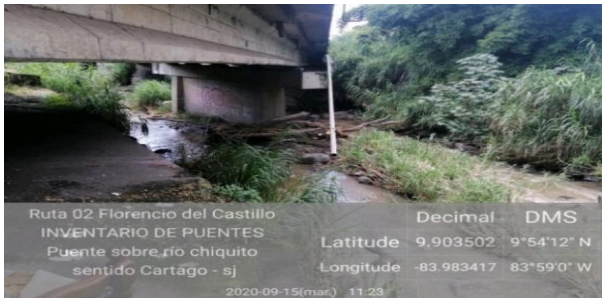
Figura 21. Puente sobre Río Chiquito sentido San José - Cartago.

Corresponde a una estructura construida en el año 1972 cuyas características constructivas, ubicación y dimensiones son las mismas del puente anterior. Adicionalmente, la estructura presenta evidencias de vandalismo debido a la presencia de grafitis y quemas en la subestructura.

Esta estructura de concreto prefabricado presenta carencias importantes como, falta de señalización vehicular y de información, faltantes en barandas. Sobre este puente transitan diariamente alrededor de 60 mil vehículos. El cauce del río presenta obstrucciones importantes, por lo que, una limpieza del mismo y construcción de escolleras en los márgenes sería importante para proteger al puente y las viviendas cercanas.

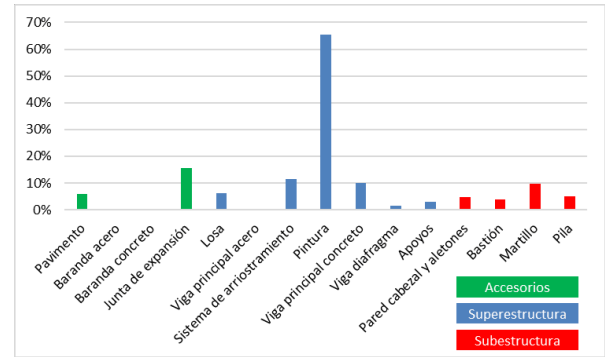
Figura 22. Deterioros encontrados en el puente sobre Río Chiquito sentido San José - Cartago.

Esta estructura presenta un 6,7% de deterioro respecto a la evaluación de daños totales, esto implica que su condición actual es buena, en conjunto con una prioridad de reparación de 39 (en una escala de 0 a 100) al igual que el puente en sentido Cartago – San José. Con una prioridad baja respecto al resto de estructuras de la ruta, obteniendo la posición 8 de 10.

De la misma forma, el puente sobre Río Tiribí sentido San José – Cartago presentaba el mismo problema con respecto al nombre. La Figura 22 muestra que todos los daños en sus elementos son menores, con excepción de la pintura, lo que indica que esta estructura se encuentra menos deteriorada que su contraparte en sentido contrario. De manera que, la misma solo requiere de labores menores de mantenimiento rutinario. A pesar de ello, al tratarse de dos estructuras en el mismo kilómetro, es prudente realizar la intervención de las mismas de manera paralela, para lograr el ahorro de recursos al reducir los tiempos de traslado.

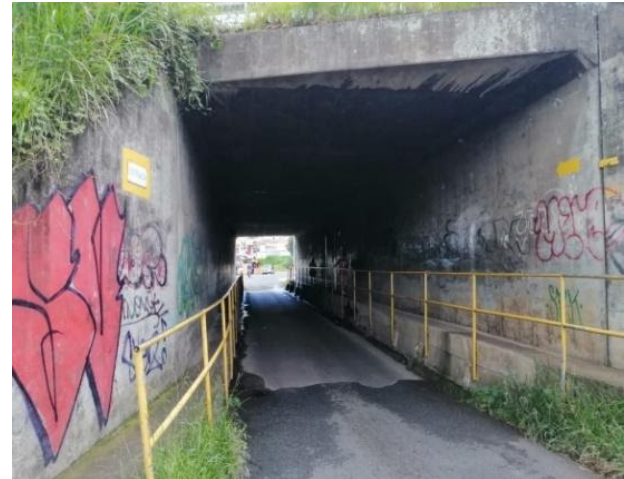
Figura 23. Paso superior sobre ruta vecinal.

Razón por la cual, el tránsito es controlado mediante una señal de ceda. Esta estructura presenta carencia de una señalización adecuada, filtraciones excesivas, accesos peatonales inadecuados, además de contar con barreras vehiculares deterioradas que no brindan protección a los peatones. Sobre este paso transitan diariamente alrededor de 60 mil vehículos.

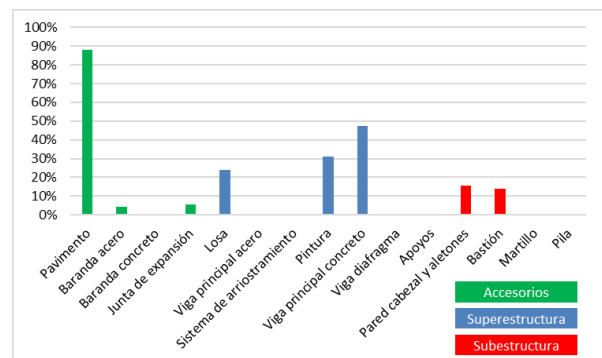
Figura 24. Deterioros encontrados en el paso superior sobre ruta vecinal.

Presenta un 14% de daños totales, esto implica que su condición actual es regular, con una prioridad de reparación de 57 (en una escala de 0 a 100), esto principalmente se debe a que presenta una alta obsolescencia funcional por las dimensiones de la estructura. Siendo la segunda estructura de mayor prioridad de intervención en la ruta después del puente sobre el Río Purires.

Respecto al paso superior sobre ruta vecinal, en la Figura 24 se evidencia que, los principales daños que experimenta esta estructura corresponden a elementos de tipo accesorio, con una condición del pavimento deficiente y estructuras como barandas y aceras obsoletas al contar con un ancho efectivo de 60 cm y gradas que imposibilitan su uso para personas con movilidad reducida. Adicionalmente, es uno de los tres pasos superiores construidos en el año 1974 en Ruta Nacional 2 que no cuenta con semáforos o señalización alguna para el control vehicular. Esta estructura presenta una prioridad de reparación alta debido principalmente a la obsolescencia funcional, pues, presenta dimensiones insuficientes en su ancho de vía y claros verticales. Requiere de al menos 7 días hábiles para su intervención, ya que requiere un cambio completo del pavimento, sustituir las aceras y reparar las barreras vehiculares.

- **Reparación de concreto de subestructura:** Los bastiones en esta estructura presentan grietas importantes debido a la filtración de aguas, por lo que un sellado de grietas e impermeabilización son recomendables.

- **Limpieza de puente:** Previo a aplicar tratamientos de pintura o sellado de grietas para evidenciar daños.
- **Sellado de grietas y juntas:** Esta actividad es recomendada de manera preventiva hasta que sea posible el reemplazo de las juntas.

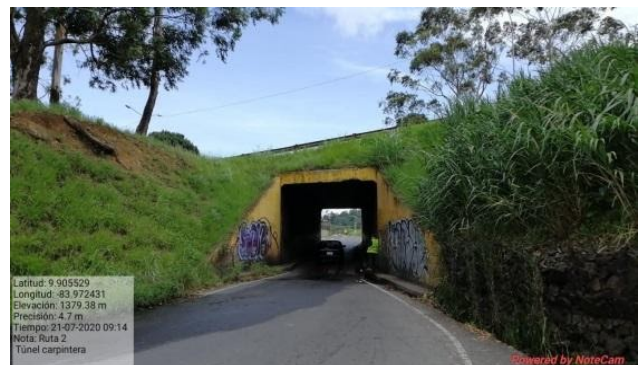
Figura 25. Paso superior sobre ruta 251.

El tránsito no es controlado en este paso, debido a que no existen señales de ceda ni semáforos en este estacionamiento. Adicionalmente, presenta filtraciones excesivas, accesos peatonales inadecuados, además de no contar con barreras vehiculares que protejan a los peatones. Sobre este paso transitan diariamente alrededor de 50 mil vehículos.

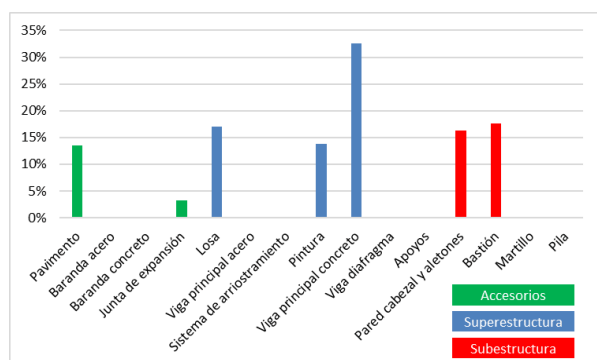
Figura 26. Deterioros encontrados en el paso superior sobre ruta 251.

Presenta un 11,4% de daños totales, esto implica que su condición actual es regular, con una prioridad de reparación de 55 (en una escala de 0 a 100), esto principalmente se debe a que, presenta una alta obsolescencia funcional por las dimensiones de la estructura. Siendo la tercera estructura de mayor prioridad de intervención en la ruta, solo después del puente sobre el Río Purires y el paso superior sobre ruta vecinal (el cual se encuentra a escaso 1 km de este puente).

En el paso superior sobre ruta 251, la Figura 26 muestra daños importantes en la superestructura, con evidencia de filtraciones en los bastiones. Adicionalmente, es uno de los tres pasos superiores construidos en el año 1974 en Ruta Nacional 2, que no cuenta con semáforos o señalización alguna para el control vehicular. Esta estructura presenta una prioridad de reparación alta, debido principalmente a la obsolescencia funcional, pues, presenta dimensiones insuficientes en su ancho de vía y claros verticales. Requiere de 10 días hábiles para su intervención, ya que requiere un cambio completo del pavimento, sustituir las aceras y construir barreras vehiculares.

- Reparación de concreto de subestructura: Los bastiones en esta estructura presentan grietas importantes debido a la filtración de aguas, por lo que un sellado de grietas e impermeabilización son recomendables.

- Pavimento bituminoso en caliente: El puente presenta una capa asfáltica muy deteriorada en la sección por la que transitan los vehículos de ruta 251, por lo que es necesario retirar la carpeta existente y colocar una nueva para proteger la estructura y reducir las acumulaciones de agua.

- Limpieza de puente: Previo a aplicar tratamientos de pintura o sellado de grietas para evidenciar daños.
- Sellado de grietas y juntas: Esta actividad es recomendada de manera preventiva hasta que sea posible el reemplazo de las juntas.

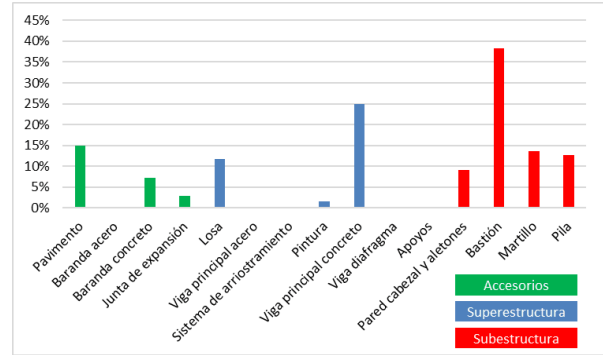
Figura 28. Deterioros encontrados en el puente sobre Quebrada El Fierro.

Esta estructura presenta un 14,5% de deterioro respecto a la evaluación de daños totales, esto implica que su condición actual es buena, en conjunto con una prioridad de reparación de 50 (en una escala de 0 a 100). Todo ello representa una prioridad media respecto al resto de estructuras de la ruta, obteniendo la posición 4 de 10.

El puente sobre Quebrada El Fierro es la estructura de construcción más antigua del tramo de Ruta Nacional 2 estudiado, además de no contar con planos constructivos o información alguna sobre su capacidad de carga. En la Figura 28 se observa que los principales daños se presentan en la subestructura, lo que se traduce en que la condición buena que presenta podría variar drásticamente en el corto plazo de no realizarse mejoras en la subestructura que están fuera de los alcances de la empresa encargada de su conservación. Las intervenciones que pueden ser desarrolladas en este puente no son suficientes para reducir los daños existentes, siendo una de las estructuras que requiere de la intervención directa por parte de CONAVI, para su correcto funcionamiento. Sin embargo, es necesario que la estructura sea intervenida en el corto plazo para evitar el avance de los deterioros.

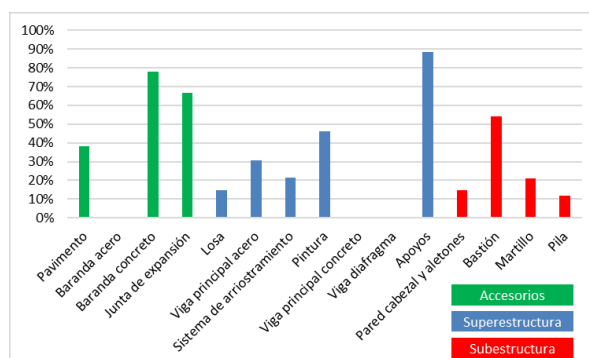
Figura 30. Deterioros encontrados en el puente sobre el Río Purires.

Esta estructura presenta un 32,3% de deterioro respecto a la evaluación de daños totales, esto implica que su condición actual es crítica, además de presentar una prioridad de reparación de 64 (en una escala de 0 a 100). Con lo cual, este puente representa la mayor prioridad de reparación en la ruta por encima de las otras nueve estructuras debido a sus daños excesivos en la gran mayoría de sus componentes, siendo la única estructura en estado crítico de todas las estudiadas en este proyecto.

Para el puente sobre Río Purires con fecha de construcción desconocida, la Figura 30 expone una condición crítica para la estructura, mostrando la obsolescencia de las barandas, aceras, juntas de expansión, apoyos y pérdida parcial de los bastiones. Siendo así la primera estructura a intervenir por su alta prioridad de intervención y con el mayor tiempo requerido para ejecutar tales actividades. Las intervenciones a desarrollar en este puente solo lograrían cambiar su condición de crítica a deficiente, pero cuya condición puede variar significativamente hasta un nivel regular o bueno con la intervención directa por parte de CONAVI, para su correcto funcionamiento, incluyendo no solamente intervenciones adicionales, sino también estudios estructurales.

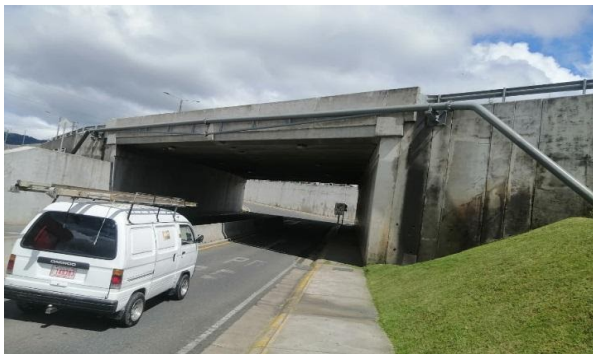
Figura 31. Puente de acceso a Paseo Metrópoli.
Fuente: Elaboración propia.

El tránsito es controlado en este paso mediante semáforos. Al ser una estructura muy reciente, la misma no presenta deterioros que puedan comprometer su integridad en el corto plazo, sin embargo, se evidencian algunas filtraciones en los rellenos de aproximación y grietas en la subestructura que pueden representar problemas estructurales futuros de no ser atendidas. Sobre este paso transitan diariamente alrededor de 45 mil vehículos.

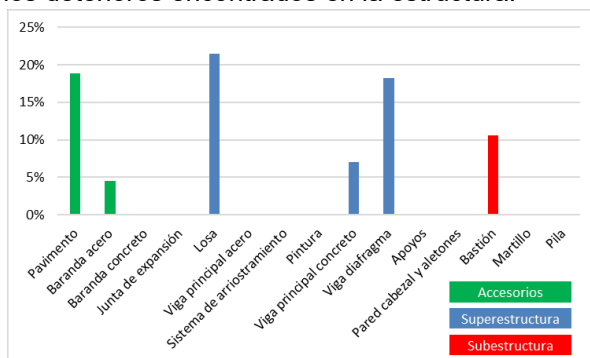
Figura 32. Deterioros encontrados en el puente de acceso a Terra Mall.

Esta estructura presenta un 6,5% de daños totales, esto implica que su condición actual es buena, con una prioridad de reparación de 29 (en una escala de 0 a 100). Por lo cual, representa prioridad de intervención media en la ruta, siendo la quinta en prioridad de 7 estructuras.

El puente de acceso a Paseo Metrópoli es la estructura de construcción más reciente del tramo de Ruta Nacional 10 estudiado, en la Figura 32 se evidencian daños importantes en la superestructura y el pavimento que no excedan el 20% del deterioro, lo que se traduce en una condición buena que podría agravarse a través del tiempo. A pesar de ello, la estructura presenta carencias en los accesos como falta de aceras y barreras que protejan al peatón. Debido a que la mayoría de las actividades a desarrollar corresponden a mantenimiento rutinario, su intervención puede ejecutarse en un corto periodo de tiempo, pero se requiere de la intervención directa por parte de CONAVI, en términos de seguridad vial y estudios.

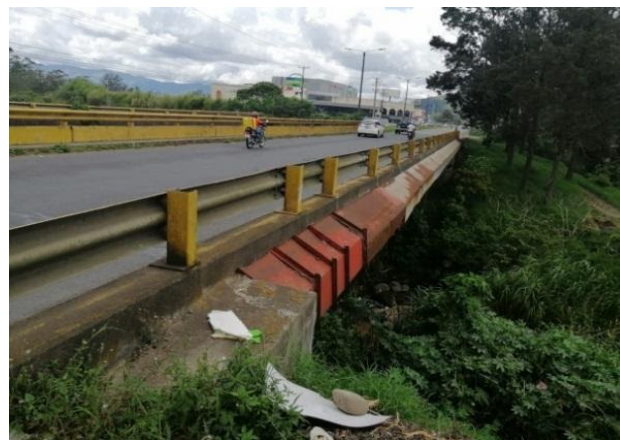
Figura 33. Puente sobre Río Reventado sentido Cartago – San José.

Esta estructura de concreto reforzado tipo cajón que presenta carencias importantes como falta de señalización de información, antecedentes de personas viviendo bajo el puente, realizando vandalismo, además de presentar una importante sobrecapa de pavimento flexible sobre pavimento rígido. Sobre este puente transitan diariamente alrededor de 45 mil vehículos. El puente presenta un claro inferior considerable, por lo que el acceso a ciertos componentes es complejo.

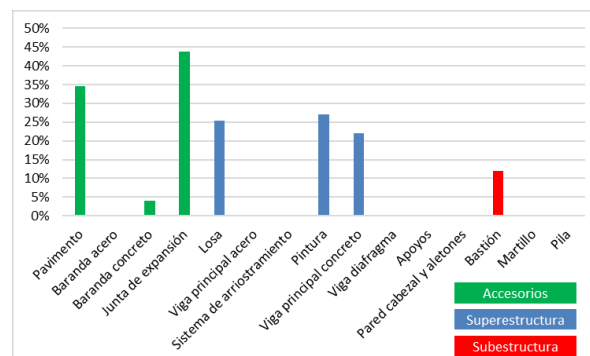
Figura 34. Deterioros encontrados en el puente sobre Río Reventado sentido Cartago – San José.

Esta estructura presenta un 9,2% de daños totales, esto implica que su condición actual es buena, con una prioridad de reparación de 35 (en una escala de 0 a 100). Por lo cual, representa prioridad de intervención media en la ruta, siendo la cuarta en prioridad de 7 estructuras.

En el puente sobre Río Reventado sentido Cartago - San José, en la Figura 34 se puede apreciar que, los daños más importantes se presentan en los accesorios y superestructura. Además, debido al sistema constructivo tipo cajón que fue implementado y al no contar con pilas se han presentado deflexiones que se aprecian a simple vista en el centro de esta estructura. Muchos de los deterioros presentes pueden ser fácilmente subsanados, razón por la cual la intervención a la estructura representa poco tiempo. Sin embargo, la condición de deflexión antes mencionada requiere de intervenciones mayores como la construcción de pilas o la eliminación de cargas muertas en el puente mediante el reemplazo de la superestructura. También, debido a la necesidad de la sustitución de aceras por pasarelas peatonales, el tiempo para esta intervención se verá extendido de manera significativa.

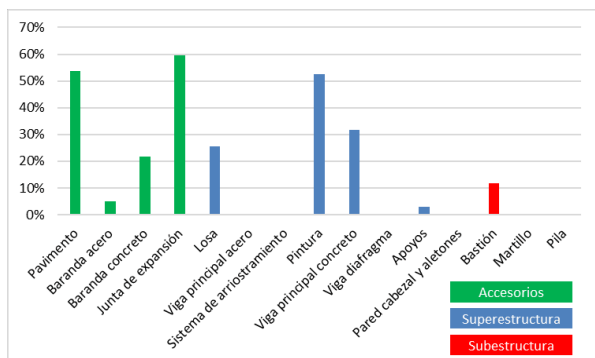
Figura 36. Deterioros encontrados en el puente sobre Río Reventado sentido San José - Cartago.

Esta estructura presenta un 12,1% de daños totales, esto implica que su condición actual es regular, con una prioridad de reparación de 39 (en una escala de 0 a 100). De manera que, este puente está más deteriorado que su contraparte en sentido Cartago – San José, siendo la segunda estructura en prioridad de intervención de esta ruta.

De la misma forma, el puente sobre Río Reventado sentido San José – Cartago mediante la Figura 36 muestra daños similares a los de su contraparte en sentido contrario, pero a mayor escala. Esta estructura también presenta los problemas de deflexión excesiva, evidencia de que el sistema constructivo y su excesivo peso muerto pueden ser los causantes de estos deterioros. En esencia la manera de intervenir esta estructura es la misma que la del puente en sentido contrario y con la misma duración, incluyendo la construcción de una pasarela peatonal y la eliminación de la acera existente. Al tratarse de dos estructuras en el mismo kilómetro, es prudente realizar la intervención de las mismas de manera paralela, para lograr el ahorro de recursos al reducir los tiempos de traslado.

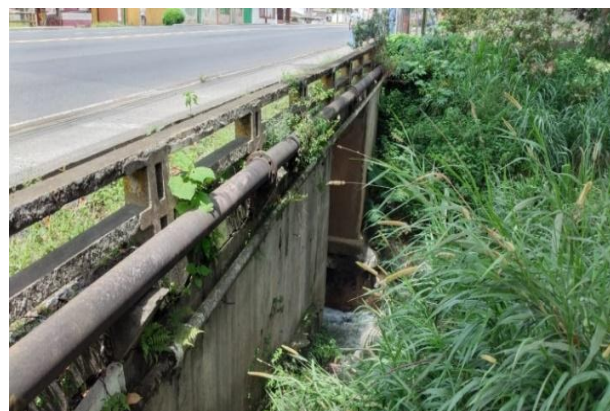
Figura 37. Puente sobre Río Toyogres.

Esta es una estructura de concreto reforzado tipo alcantarilla de cuadro de gran capacidad hidráulica, presenta algunas carencias como barandas peatonales obsoletas y barandas vehiculares inexistentes, así como socavación importante y sobrecapas de pavimento flexible. Sobre este puente transitan diariamente alrededor de 22 mil vehículos.

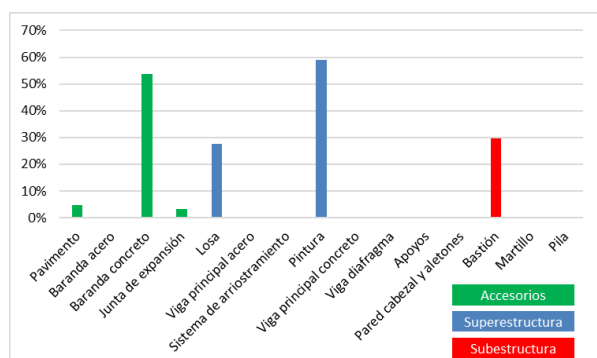
Figura 38. Deterioros encontrados en el puente sobre Río Toyogres.
Fuente: Elaboración propia.

Esta estructura presenta un 12,9% de deterioro respecto a la evaluación de daños totales, esto implica que su condición actual es regular, en conjunto con una prioridad de reparación de 45 (en una escala de 0 a 100). Lo que conlleva a ser la estructura con mayor prioridad de intervención en ruta 10.

Puede observarse que, en esta estructura los principales daños se encuentran en las barandas, losa, pintura y bastiones. Sin embargo, también se presentan otros daños significativos como eflorescencia en toda la subestructura y pérdidas importantes de secciones de concreto en la superestructura. El deterioro más crítico en toda la estructura corresponde a la socavación de los bastiones que a la fecha se califica como una condición de emergencia, la cual no puede ser mitigada por la empresa CACISA.

El puente sobre Río Toyogres muestra en la Figura 38 daños significativos en barandas, losa, pintura y bastiones, lo que se traduce en una condición regular, que podría variar en el corto plazo de no realizarse ciertas mejoras en la subestructura como la mitigación de socavaciones y la construcción de aletones de entrada y salida. Las intervenciones que pueden ser desarrolladas en este puente no son suficientes para reducir los daños existentes, siendo una de las estructuras que requiere de la intervención directa por parte de CONAVI, para su correcto funcionamiento, incluyendo estudios de soporte a los rellenos de aproximación. Sin embargo, es una de las pocas estructuras en esta ruta que no requiere cambios mayores en las aceras existentes.

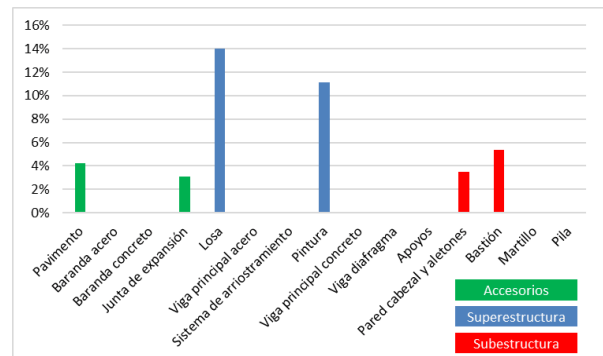
Figura 40. Deterioros encontrados en el puente sobre el Río San Nicolás.

Esta estructura presenta un 2,7% de deterioro respecto a la evaluación de daños totales, esto implica que su condición actual es regular, en conjunto con una prioridad de reparación de 29 (en una escala de 0 a 100). Por ende, es la segunda estructura con menor prioridad de intervención en ruta 10.

Con respecto al puente sobre Río San Nicolás, en la Figura 40 se evidencian daños menores, donde el principal corresponde a daños en la losa central producto del sistema tipo arco de mampostería utilizado. Su condición es buena y corresponde a uno de los puentes con menor prioridad de reparación. Las intervenciones pueden ser desarrolladas en menos de una semana, en términos de seguridad vial este puente es uno de los más completos con barandas vehiculares de concreto, que garantizan la integridad de los peatones y señalización adecuada. Además, es una de las pocas estructuras en esta ruta que no requiere cambios mayores en las aceras existentes.

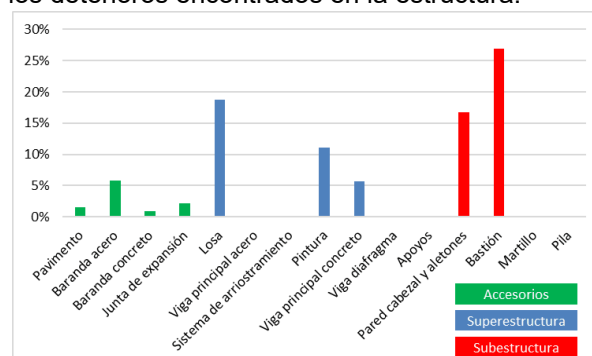
Figura 42. Deterioros encontrados en el puente sobre Río Barquero.
Fuente: Elaboración propia.

Esta estructura presenta un 10,2% de deterioro respecto a la evaluación de daños totales, esto implica que su condición actual es regular, en conjunto con una prioridad de reparación de 38 (en una escala de 0 a 100). Por ende, es la tercera estructura con mayor prioridad de intervención en ruta 10.

Puede observarse que, en esta estructura los principales daños se encuentran en la subestructura. Principalmente, los bastiones y cabezales del marco central, el cual también presenta daños importantes de socavación y filtraciones.

Por otra parte, el puente sobre Río Barquero muestra en la Figura 42 daños importantes en los elementos de la subestructura y losa. Su condición es regular y debido a que la gran mayoría de los daños no pueden ser mitigados directamente por la empresa a cargo su condición puede verse comprometida en poco tiempo. Las actividades pueden ser desarrolladas en menos de una semana, en términos de seguridad vial el puente requiere una sustitución completa de la pasarela peatonal que presenta pérdidas de sección importantes. Adicionalmente, CONAVI debe intervenir y evaluar la estructura central tipo arco de mampostería junto con la socavación crítica que el mismo presenta para evitar el avance de los deterioros en la subestructura.

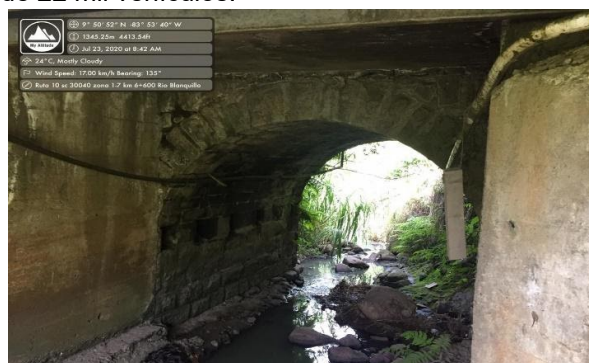
Figura 43. Puente sobre Río Blanquillo.

En esta estructura de construcción mixta, la capacidad hidráulica es regida por la sección de arco. Presenta algunas problemáticas como baja capacidad hidráulica, exceso de malezas en el cauce y pasarelas peatonales en pésimo estado. Sobre este puente transitan diariamente alrededor de 22 mil vehículos.

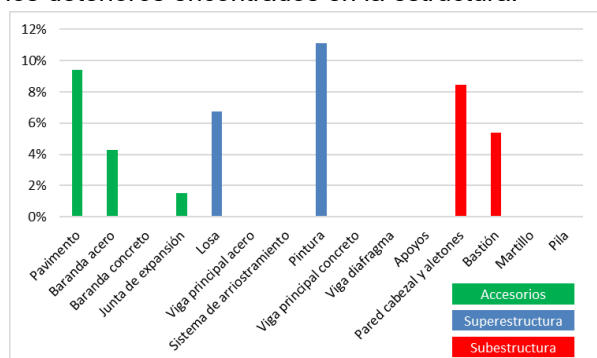
Figura 44. Deterioros encontrados en el puente sobre Río Blanquillo.

Esta estructura presenta un 2,5% de deterioro respecto a la evaluación de daños totales, esto implica que su condición actual es buena, en conjunto con una prioridad de reparación de 35 (en una escala de 0 a 100). Por ende, es la estructura con menor prioridad de intervención en ruta 10.

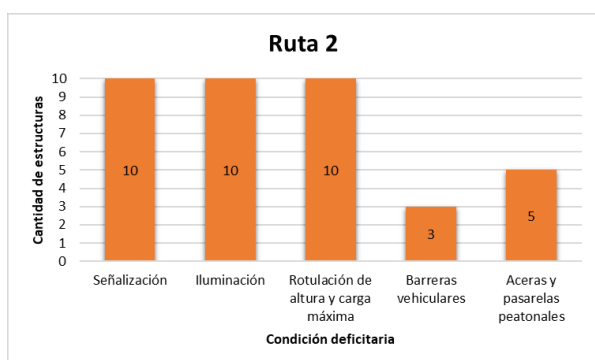
Figura 45. Deficiencia en la seguridad vial de las estructuras dentro de la sección de estudio de la Ruta Nacional 2.
Fuente: Elaboración propia.

Sin embargo, los cuatro pasos superiores que atraviesan ruta 2 y conectan con otras rutas de gran afluencia peatonal si requieren de la implementación de aceras para el tránsito de personas. De igual forma, el puente sobre el Río Purires en el kilómetro 25+400, actualmente cuenta con aceras en los márgenes de la estructura, pero las mismas son obsoletas a causa de deformaciones excesivas sufridas en la estructura. A continuación, se muestra un gráfico con las carencias de esta ruta.

Dichas carencias respecto a la implementación de aceras y pasarelas peatonales pueden ser solventadas por la empresa a cargo de la conservación de la ruta. De la misma forma, las tres estructuras que requieren la instalación de barreras vehiculares pueden ser inmediatamente atendidas por la empresa a cargo. Dichas acciones fueron incluidas en las propuestas de intervención de cada estructura.

Sin embargo, los demás ítems de seguridad vial no pueden ser cubiertos directamente por la empresa, de manera que es necesario que el departamento de ingeniería de tránsito del MOPT realice estudios a profundidad en la ruta para determinar la señalización, rotulación e iluminación necesaria tanto para las estructuras como para la vía en general.

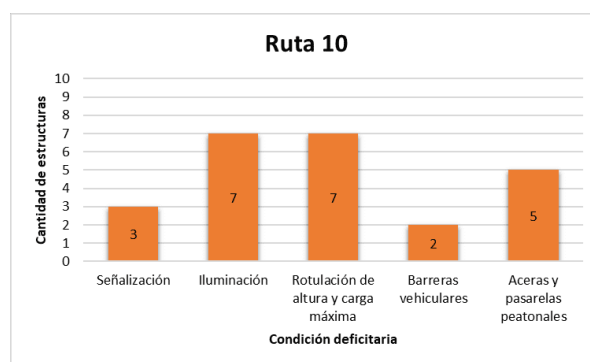
Figura 46. Deficiencia en la seguridad vial de las estructuras dentro de la sección de estudio de la Ruta Nacional 10.
Fuente: Elaboración propia.

Ahora bien, respecto a la sección de la Ruta Nacional 10 que fue estudiada entre los kilómetros 0+000 y 6+600, las siete estructuras requieren de la implementación de aceras o pasarelas peatonales. De manera que, únicamente los puentes sobre el Río Toyogres y Río San Nicolás no requieren de intervenciones mayores, solamente reparaciones. A continuación, se muestra un gráfico con las carencias de esta ruta.

Las carencias respecto a la implementación de aceras y pasarelas peatonales pueden ser resueltas mediante la construcción de cuatro pasarelas peatonales, pero en el caso del paso superior de Paseo Metrópoli, debido a las dimensiones de la vía, no será posible la construcción de aceras que permitan el acceso

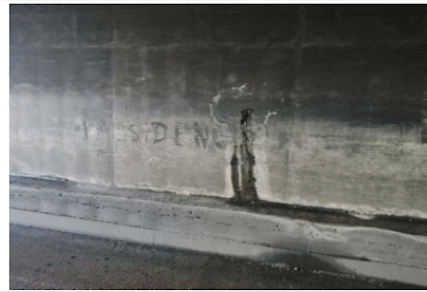
BASTION 1 (FILTRACIONES)

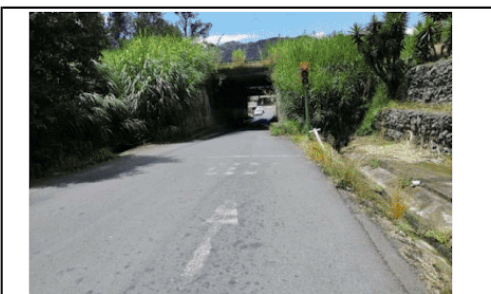
CEDA EN MAL ESTADO (FALTANTE)

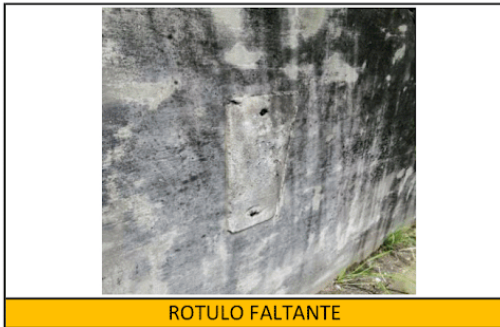
ROTULO FALTANTE

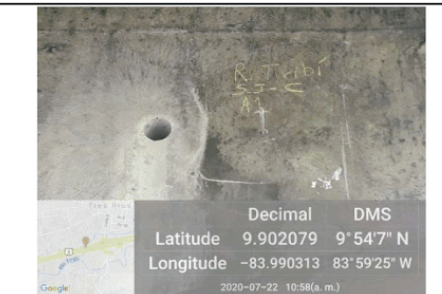
NUCLEO EN PILA

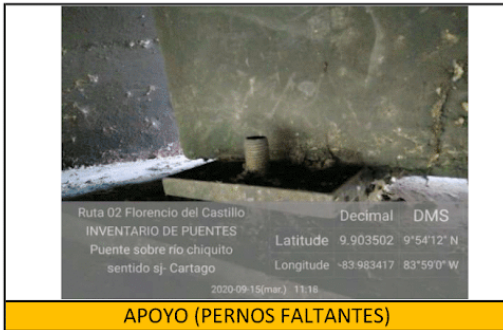
APOYO (PERNOS FALTANTES)

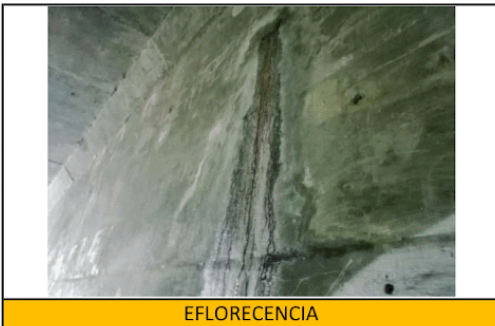
EFLORENCIA

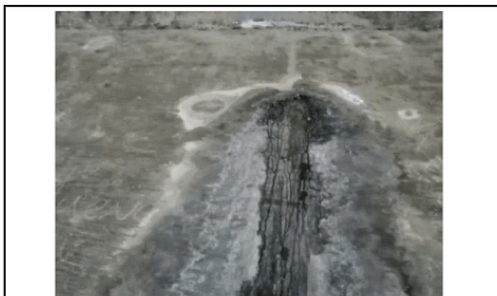
EFLORECENCIA

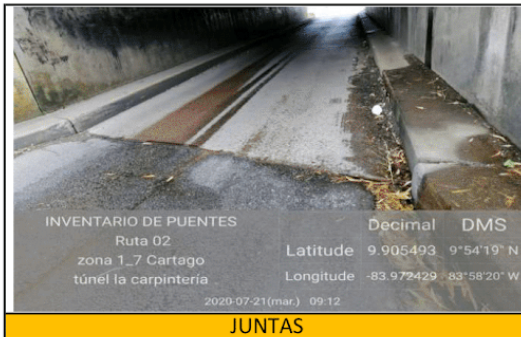
3. BARANDA (CONCRETO)	ITEM	1. GRIETAS	2. ACERO EXPUESTO	3. FALTANTE								
	EVALUACIÓN	0	0	0								
4. JUNTA DE EXPANSIÓN	ITEM	1. SONIDOS EXTRAÑOS	2. FILTRACIÓN DE AGUAS	3. FALTANTE O DEFORMACIÓN	4. MOVIMIENTO VERTICAL	5. JUNTAS	6. ACERO EXPUESTO					
	EVALUACIÓN	2	2	1	2	3	1

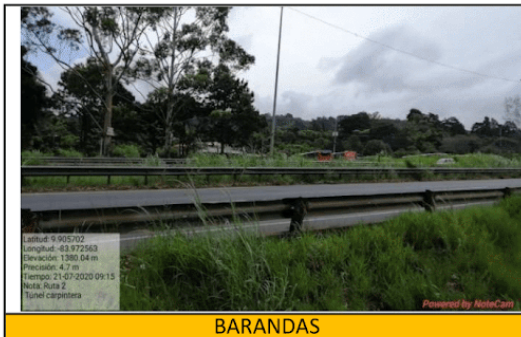
BARANDAS

1. PAVIMENTO	ITEM	1. ONDULACIÓN	2. ZURCOS	3. AGRIETAMIENTO	4. BACHES	5. SOBRECAPAS DE ASFALTO						
	EVALUACIÓN	4	4	4	5	5						
2. BARANDA (ACERO)	ITEM	1. DEFORMACIÓN	2. OXIDACIÓN	3. CORROSIÓN	4. FALTANTE							
	EVALUACIÓN	2	2	2	1

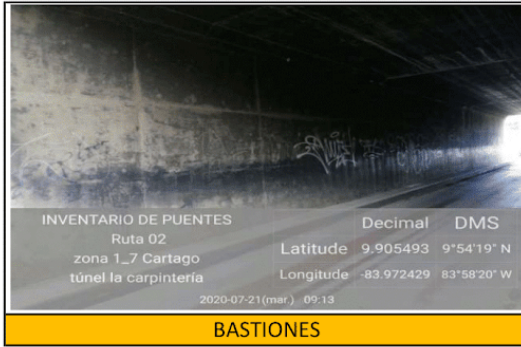
BASTIONES

13. CUERPO PRINCIPAL (BASTIÓN)	ITEM	1. GRIETAS EN UNA DIRECCIÓN	2. GRIETAS EN DOS	3. DESCASCARAMIENTO	4. ACERO EXPUESTO	5. NIDOS DE PIEDRA	6. EFLORENCIA	7. PENDIENTE EN TALUDES	8. INCLINACIÓN	9. SOCAVACIÓN		
	EVALUACIÓN	3	3	3	2	1	4	1	1	1

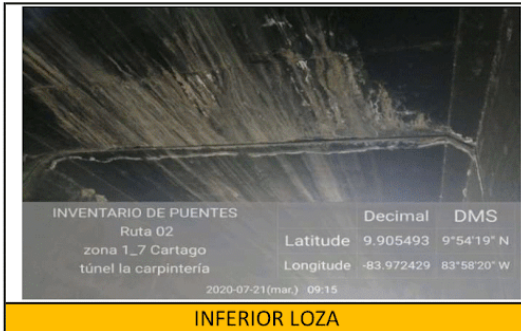
INFERIOR LOZA

5. LOSA	ITEM	1. GRIETAS EN UNA DIRECCIÓN	2. GRIETAS EN DOS	3. DESCASCARAMIENTO	4. ACERO EXPUESTO	5. NIDOS DE PIEDRA	6. EFLORENCIA	7. AGUJEROS				
	EVALUACIÓN	2	2	2	2	2	2	3

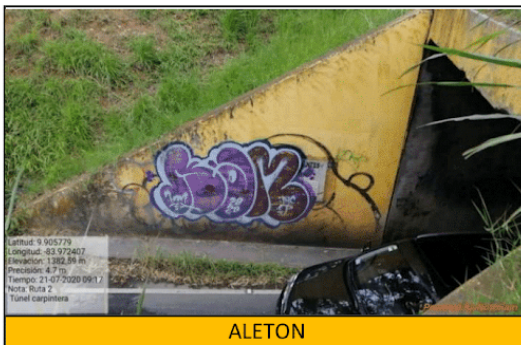
ALETON

11. APOYOS	ITEM	1. ROTURA DE APOYOS	2. DEFORMACIÓN EXTRAÑA	3. INCLINACIÓN	4. DESPLAZAMIENTO							
	EVALUACIÓN	1	1	1	1							
12. PARED CABEZAL Y ALETONES	ITEM	1. GRIETAS EN UNA DIRECCIÓN	2. GRIETAS EN DOS	3. DESCASCARAMIENTO	4. ACERO EXPUESTO	5. NIDOS DE PIEDRA	6. EFLORENCIA	7. PROTECCIÓN DE TERRAPLEN				
	EVALUACIÓN	2	2	2	1	2	3	2

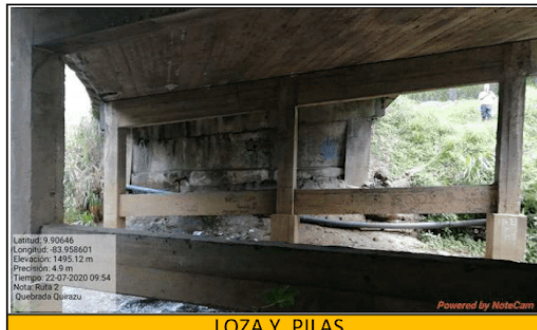
LOZA Y PILAS

5. LOSA	ITEM	1. GRIETAS EN UNA DIRECCIÓN	2. GRIETAS EN DOS	3. DESCASCAMIENTO	4. ACERO EXPUESTO	5. NIDOS DE PIEDRA	6. EFLORESCENCIA	7. AGUJEROS				
	EVALUACIÓN	3	2	2	3	2	2	1

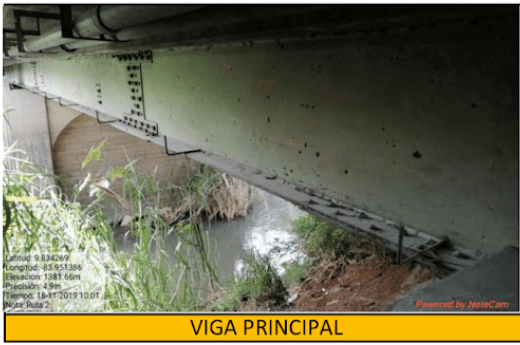
VIGA PRINCIPAL

PUENTE DE CONCRETO CON VIGAS DE ACERO, ESTAS PRESENTAN CORROSION Y OXIDACION, SECCIONES DE CONCRETO CON PRESENCIA DE ALGUNAS GRIETAS Y DESPRENDIMIENTOS LEVES DE CONCRETO, REQUIERE LIMPIEZA GENERAL DEL PUENTE.

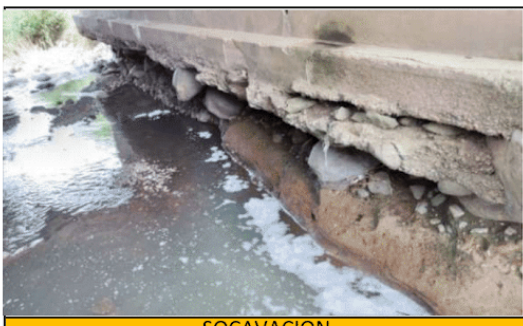
SOCAVACION

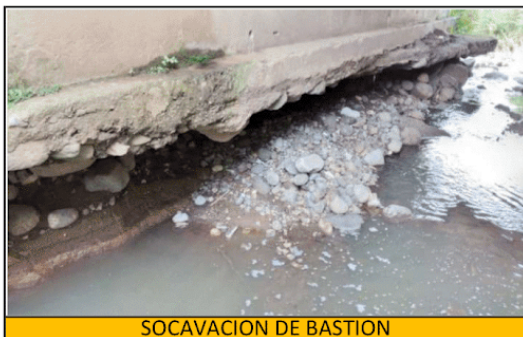
SOCAVACION DE BASTION

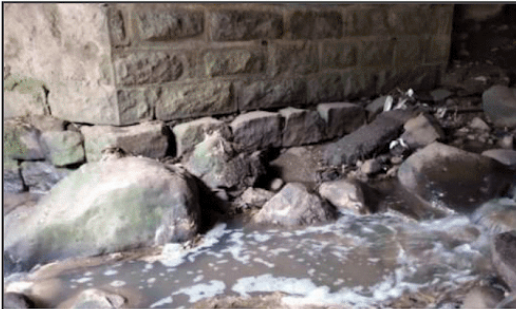
SOCAVACION DE BASTION

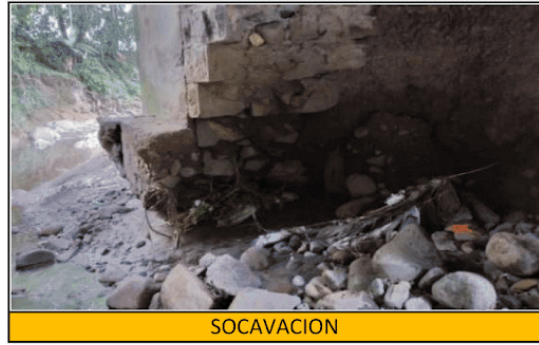
BASTION

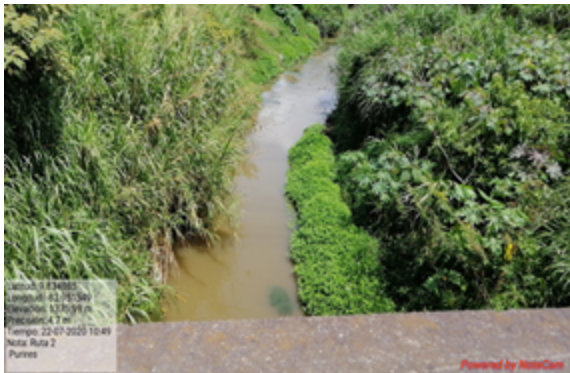
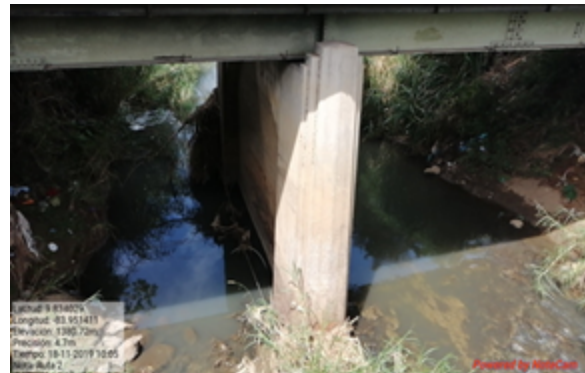
1. Cauce con exceso de malezas en sus márgenes y presencia de basura estancada bajo la estructura.

- Limpieza del cauce: Para así aumentar la capacidad hidráulica del puente y reducir las posibilidades de que la estructura sea rebasada en épocas lluviosas o ante fenómenos naturales como huracanes o inundaciones.
 - Preservación de la pila central: La misma presenta desgastes por efectos del agua.
2. Pérdida parcial de uno de los bastiones del puente por efectos del huracán Nate, además, en el bastión 2 se colocó una viga de acero para mitigar las vibraciones del puente debido a que, los apoyos del mismo están completamente deteriorados, y ya no cumplen su función:

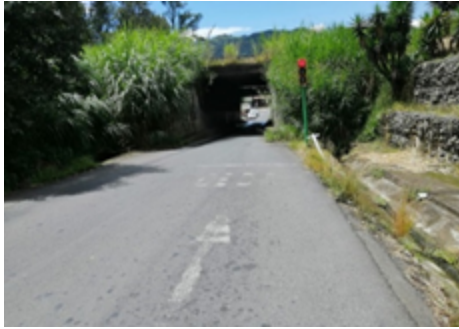
PSSRN 409 (12+365)

1. Los accesos de las tres estructuras son insuficientes, cada uno cuenta con un único carril con un ancho efectivo menor a 4 metros, y aceras peatonales a ambos márgenes con dimensiones que incumplen la ley 7600, limitando el paso de vehículos y peatones:

- Instalación de semáforos: Únicamente la primera estructura cuenta con semáforos para controlar el tránsito de vehículos, en las restantes estructuras se emplearon señales de ceda, se recomienda realizar un estudio de flujo vehicular y analizar si es necesario colocar semáforos en estas estructuras.
- Ampliar el ancho de los pasos: Con el mismo estudio de flujo vehicular, puede conocerse si alguna de las estructuras requiere ampliar su ancho a dos carriles, para mejorar el tráfico de la zona afectada.

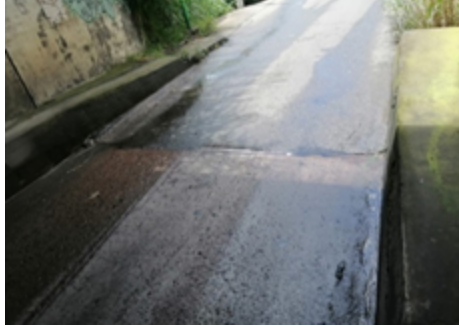
PSSRN 409 (12+365)

2. Juntas de expansión obstruidas y dañadas:

- Reemplazo de sello de juntas: Debe realizarse un cambio de las juntas de expansión en las estructuras, para garantizar su correcto funcionamiento.
 - Reparación de drenajes: Los drenajes actuales son insuficientes y la mayoría se encuentran obstruidos, por ende, un estudio a profundidad para identificar la afectación asociada a esta carencia es necesaria.
3. Daños por filtración de aguas en la superestructura y subestructura de los pasos superiores (eflorescencia):

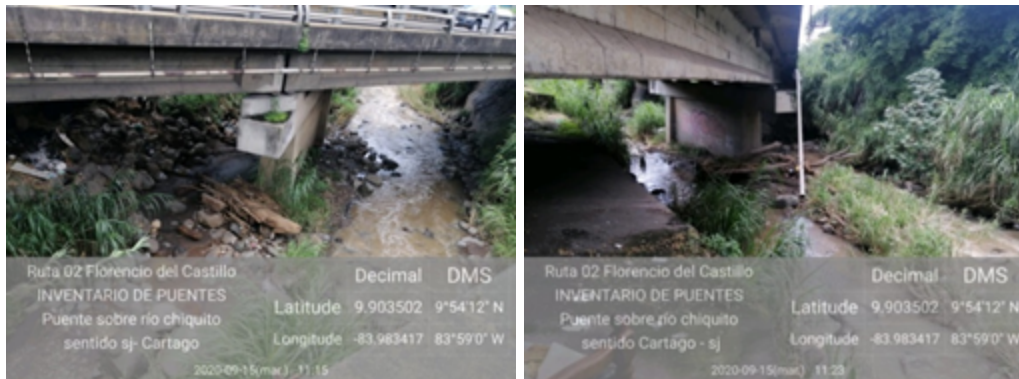
1. El cauce del río presenta obstrucciones por acumulación de material y sedimentos:

- Limpieza del cauce: Para así aumentar la capacidad hidráulica del puente y reducir las posibilidades de que la estructura sea rebasada en épocas lluviosas o ante fenómenos naturales como huracanes o inundaciones.
- Preservación de la pila central: La misma presenta desgastes por efectos del agua.
- Construcción de escolleras: Debido a que, cerca de estas estructuras existen viviendas en los márgenes del río, es necesario implementar escolleras tanto a la entrada como a la salida de los puentes, con el fin de redirigir las aguas y reducir la posibilidad de socavación de los márgenes.

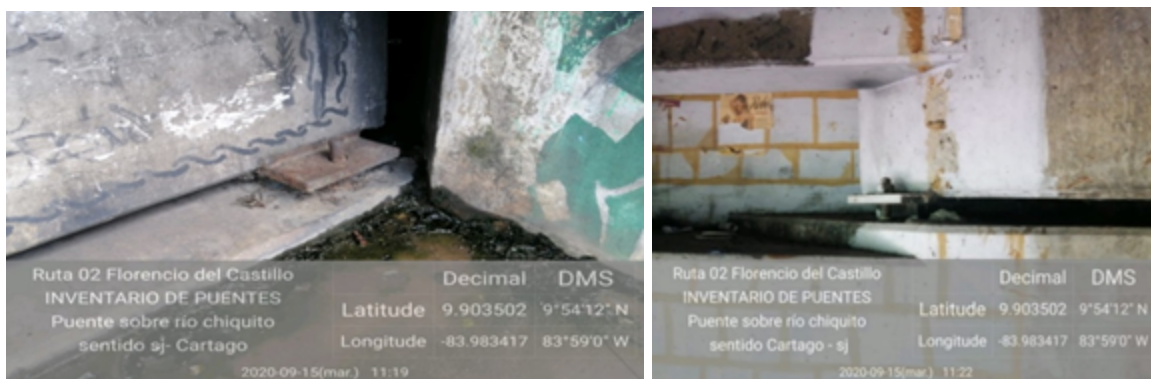
2. Pérdida parcial de los apoyos de los puentes por efectos de vandalismo y corrosión:

- Restauración de apoyos (sustitución): Todos los elementos que componen el sistema de apoyos en ambas estructuras deben ser cambiados, a la vez colocar protecciones a los mismos mediante pintura para preservar su vida útil.
3. Se evidencia socavación en los bastiones de ambas estructuras:

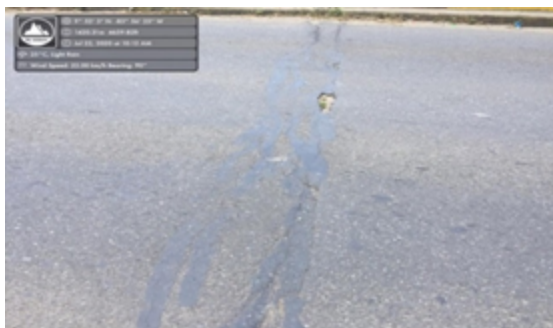
Sentido San José – Cartago

1. Deterioros excesivos de las juntas de expansión y evidencias de deterioro de la carpeta asfáltica por daños en las losas de los puentes:

- Reemplazo de juntas de expansión: Las mismas se encuentran obstruidas por pavimentos asfálticos, muestran señales de haber cumplido su vida útil.
- Reparación de losa de concreto: Es necesario llevar a cabo estudios de capacidad de carga para determinar si la losa puede ser reparada o si en su defecto debe ser sustituida, para acabar con el problema de deflexiones excesivas en los centros de los claros, además, por el sistema constructivo empleado se recomienda disminuir las cargas muertas en estos puentes.

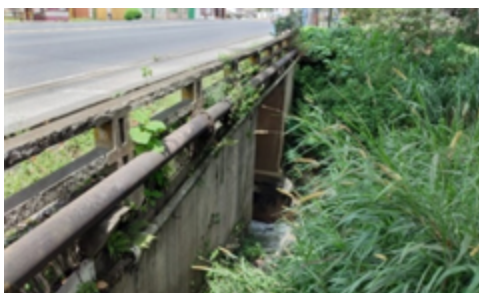
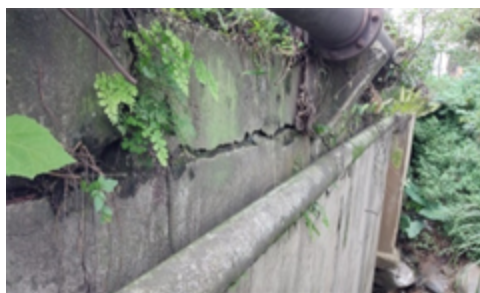
2. Se presentan asentamientos en la estructura por efectos de cargas muertas y socavaciones, que han afectado los rellenos de aproximación:

- Reparación de rellenos de aproximación: Debe aplicarse en ambos bastiones para restaurar el daño generado.

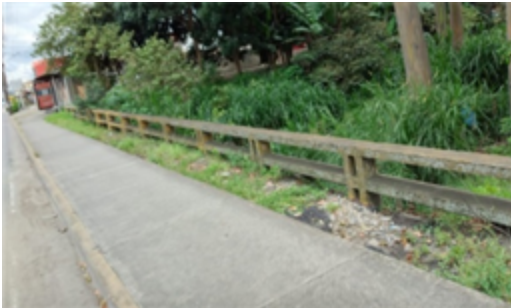
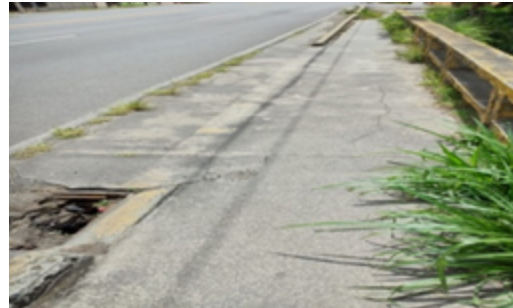
- Reparación de drenajes: En la actualidad, los drenajes de la estructura son obsoletos, por lo que debe considerarse tanto la reparación de los mismos como la construcción de nuevos.
 - Construcción de aletones en la entrada y salida de la estructura: Con ello, el agua del cauce será distribuida de mejor manera dentro de la estructura, reduciendo la posibilidad de socavaciones futuras.
3. Deterioros excesivos en el concreto estructural de la estructura, afectando incluso a las aceras y barandas:

- Reparación de concreto de superestructura: Los principales daños se evidencian en la losa que presenta desprendimiento del concreto y eflorescencia.
- Reparación de concreto de subestructura: Se recomienda un recubrimiento y protección de los bastiones, para mitigar los riesgos de daño a largo plazo.

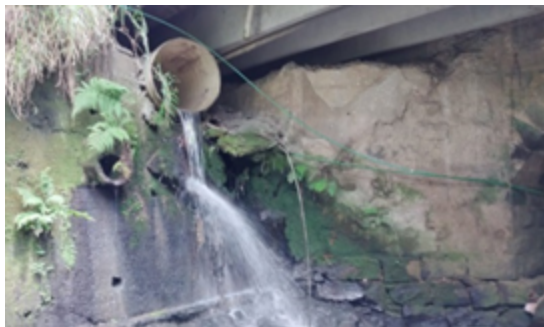
San Nicolás (5+260)

1. Drenajes obstruidos y dañados:

- Reparación de drenajes: Los drenajes actuales son insuficientes y la mayoría se encuentran obstruidos, por ende, un estudio a profundidad para identificar la afectación asociada es requerida.

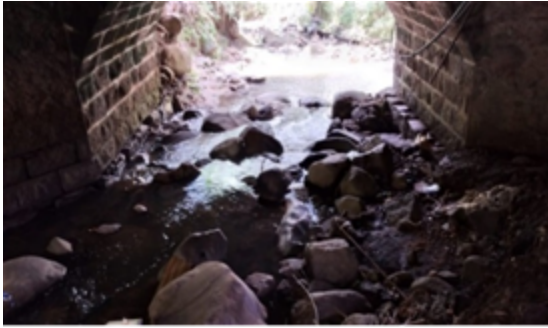
San Nicolás (5+260)

2. Problemas de capacidad hidráulica y socavación en las estructuras:

- Limpieza de cauce: Las tres estructuras requieren de una limpieza del cauce, para eliminar basura, sedimentos y malezas.
- Revestimiento del cauce con concreto ciclópeo: Para aumentar la resistencia del suelo, daños por socavación y maleza.
- Reparación de efectos de socavación: Específicamente en el puente sobre Río Barquero, debido a la socavación en condición de emergencia que presenta el arco central, debe realizarse estudios a profundidad para solventar este problema.
