**Priorización para la conservación
de los puentes en las rutas
nacionales 2 y 10
correspondientes a la zona de
conservación vial 1-7 de Cartago**

JOSÉ ANTONIO OBANDO LEIVA

Abril del 2021

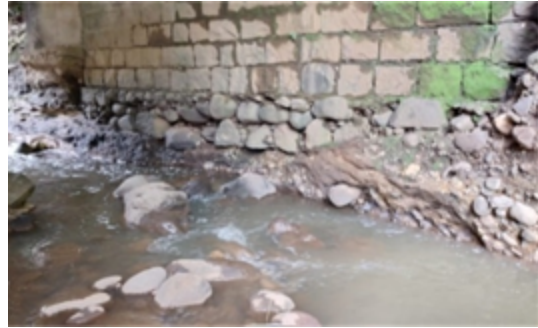
Barquero (6+150)

2. Problemas de capacidad hidráulica y socavación en las estructuras:

- Limpieza de cauce: Las tres estructuras requieren de una limpieza del cauce, para eliminar basura, sedimentos y malezas.
- Revestimiento del cauce con concreto ciclópeo: Para aumentar la resistencia del suelo, daños por socavación y maleza.
- Reparación de efectos de socavación: Específicamente en el puente sobre Río Barquero, debido a la socavación en condición de emergencia que presenta el arco central, debe realizarse estudios a profundidad para solventar este problema.

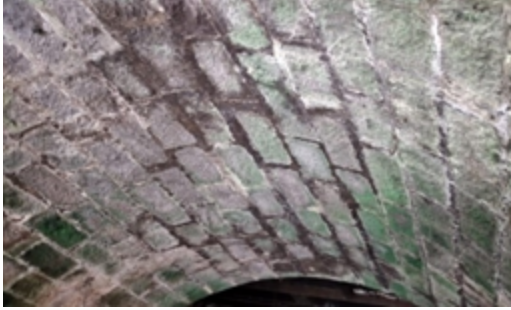
San Nicolás (5+260)

3. Arcos centrales de mampostería dañados:

- Reparación/Sustitución del arco de mampostería: Debido a que estos arcos definen la capacidad hidráulica de cada puente al ser la sección más pequeña, se recomienda desarrollar estudios de la capacidad hidráulica de las estructuras y la condición de cada arco, con el objetivo de definir si estos requieren ser sustituidos por otro sistema constructivo, o por el contrario solamente ser reparados.
