Inspección, evaluación y priorización de 10 puentes de la Red Vial Cantonal de Grecia, Alajuela

MARCELO NÚÑEZ MORALES

Proyecto final de graduación para optar por el grado de
Licenciatura en Ingeniería en Construcción

Julio del 2021

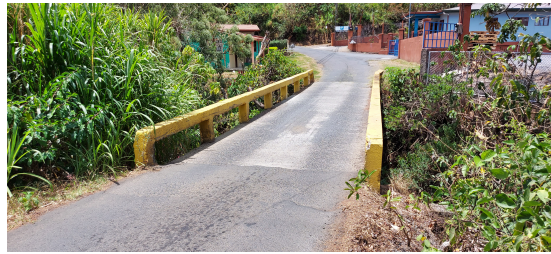
El puente ubicado en la Calle Alfaro cruza sobre el Río Rosales, está constituido por dos vigas simples tipo I de acero en un solo tramo de 15,25 metros y dos bastiones tipo gravedad de concreto, tiene una longitud de desvío de 8,93 kilómetros aproximadamente, sus coordenadas son: 10.11355 Latitud y -84.28387 Longitud. La figura 41 muestra la vista panorámica del puente, así como una imagen satelital de su ubicación y la longitud de desvío. Cabe mencionar que en la sección de apéndices se encuentran los datos recopilados durante la inspección.

(a) Vista panorámica del puente.

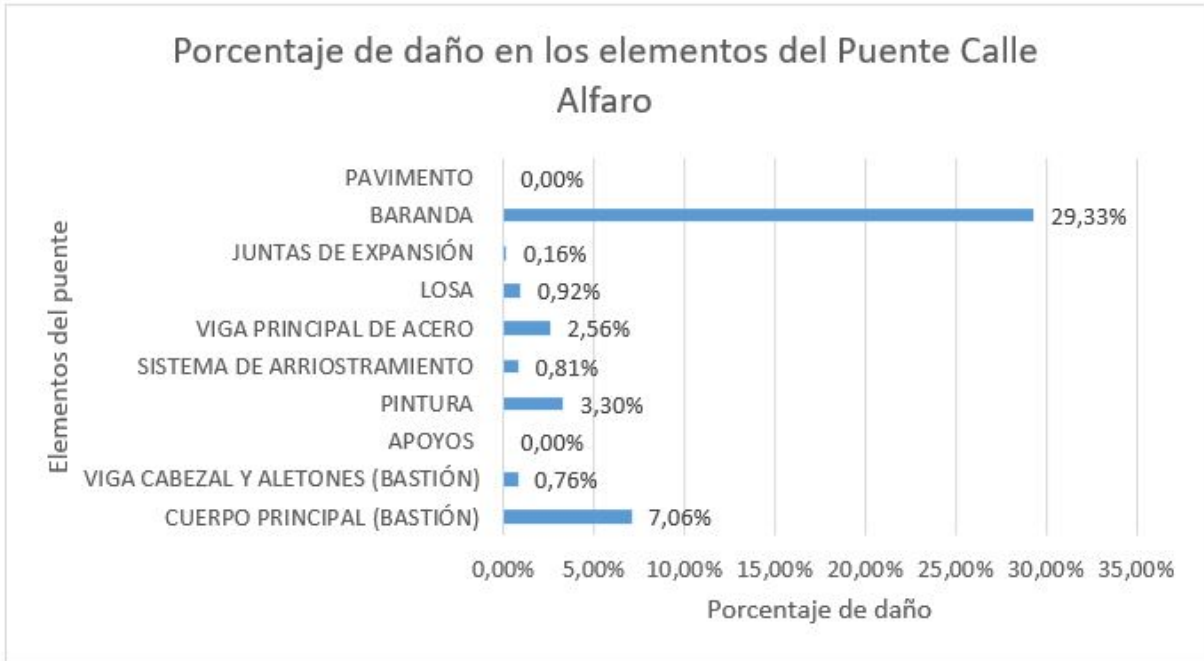
Figura 42. Porcentaje de daño en los elementos del Puente Calle Alfaro.

En la figura 42 se muestra el porcentaje de daño de los elementos que componen el Puente Calle Alfaro, se logra observar que la baranda y el cuerpo principal de los bastiones son los elementos con el daño más significativo. La baranda presenta este daño debido a deterioros provocados por colisiones de vehículos que han generado la exposición del acero de refuerzo, por otro lado, los bastiones se están viendo afectados por el inicio de la socavación en su fundación, éste último elemento es el que será más representativo para la evaluación del rango total de la deficiencia debido al peso correspondiente por pertenecer a la subestructura del puente. En la figura 43 se observa el porcentaje de daño en las partes del puente, en donde se ve reflejado lo mencionado en relación con las afectaciones de los bastiones.

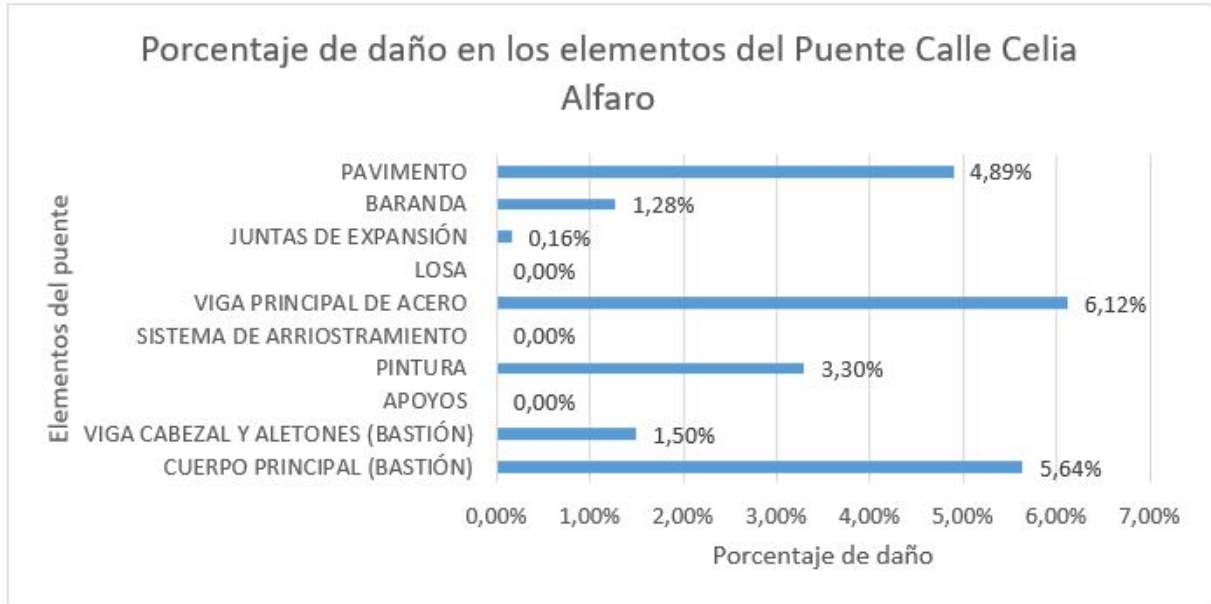
Figura 45. Porcentaje de daño en los elementos del Puente Calle Celia Alfaro.

En la figura 45 se muestra el porcentaje de daño para cada elemento que compone el Puente Calle Celia Alfaro, se logra observar que los elementos que presentan mayor daño son el pavimento, las vigas principales de acero y el cuerpo principal de los bastiones. Para el pavimento uno de los daños con más peso para la evaluación son los baches, daño presente en este puente, el pavimento se ve afectado por una sobrecapa de asfalto que genera un peso extra no contemplado en el diseño del puente, las vigas principales de acero se encuentran totalmente oxidadas con inicios de corrosión, por otro lado, existe una ligera deformación en una de las vigas. Los principales daños presentes en los bastiones son el descascaramiento y la socavación que perjudican su fundación. Cabe mencionar que en este puente no fue posible inspeccionar la losa debido a la presencia de formaleta en mal estado. En la figura 46 se muestran los porcentajes de daño de las partes del puente, en donde se observa que la subestructura es la más afectada por los daños mencionados y debido a que es la parte con mayor peso para la evaluación.

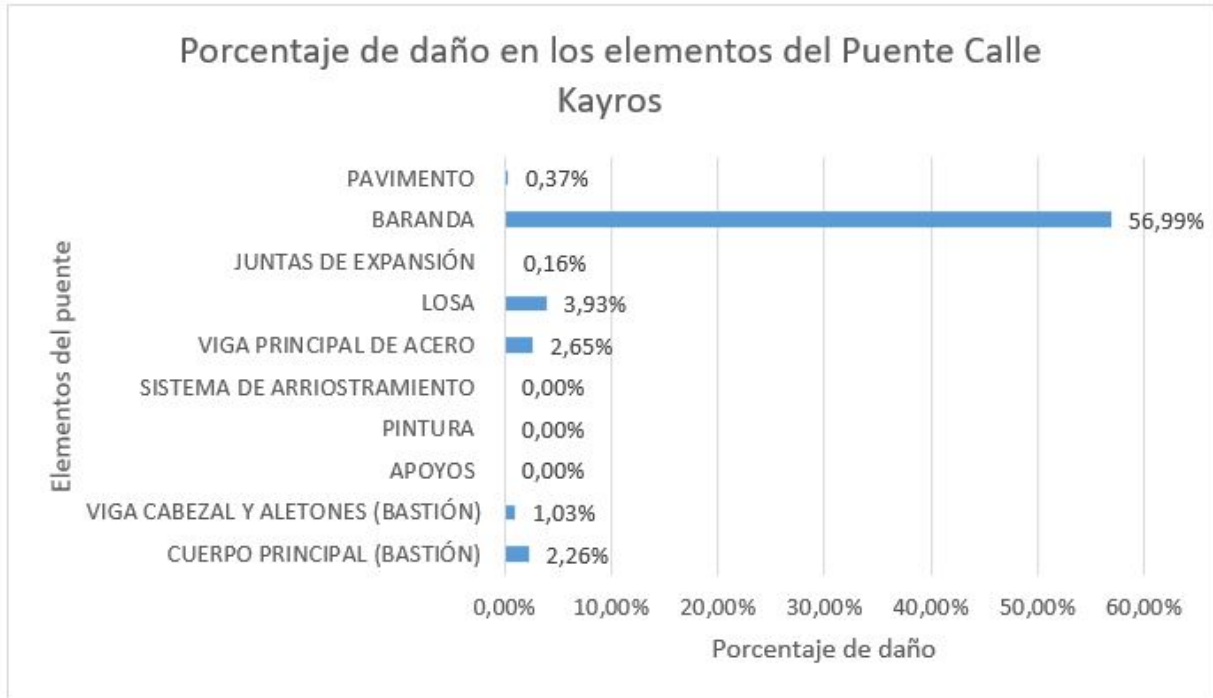
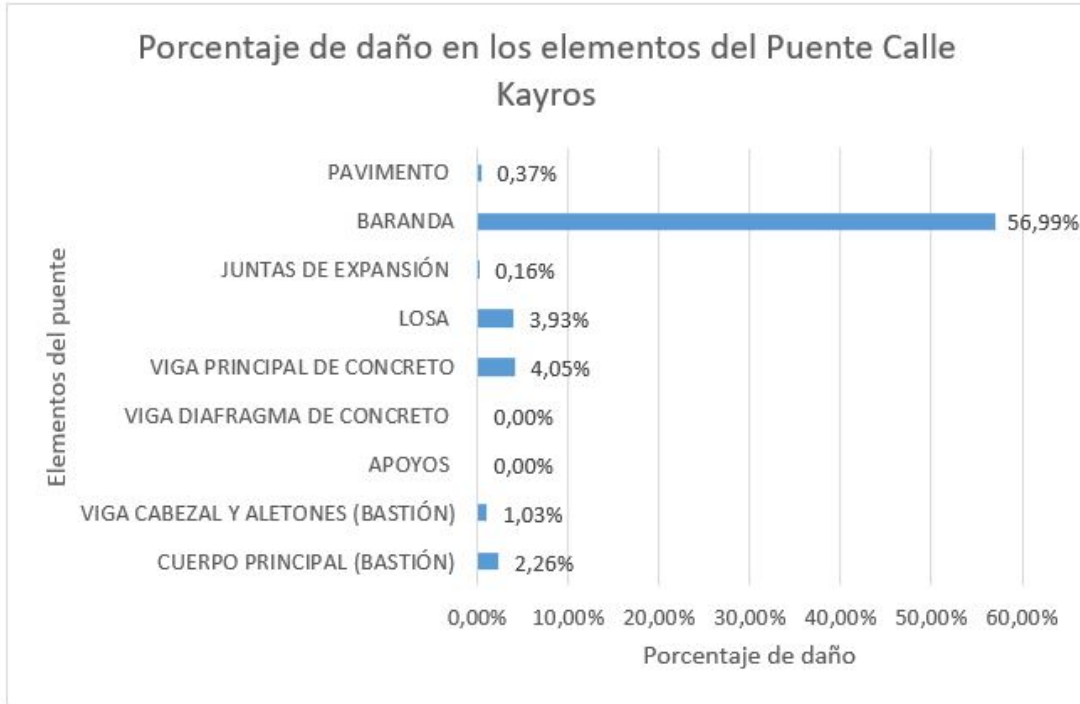
Figura 51. Porcentaje de daño en los elementos del Puente Calle Kayros (superestructura de acero).

En las figuras 51 y 53 se muestran los porcentajes de daño en los elementos del Puente Calle Kayros, en este caso se realizaron dos evaluaciones debido a que el puente está compuesto por dos vigas de acero y cuatro vigas de concreto reforzado. En dichas figuras se logra observar que los elementos con el mayor porcentaje de daño son la baranda, la losa, las vigas y el cuerpo principal de los bastiones. El daño más representativo en la losa y las vigas de concreto es la eflorescencia, mientras que en las vigas de acero es la pérdida de pernos, por otro lado, el cuerpo principal de los bastiones se ve afectado principalmente por nidos de piedra y la eflorescencia. En las figuras 52 y 54 se evidencia que la parte con mayor porcentaje de daño son los accesorios debido a la ausencia de barandas de protección en el puente.

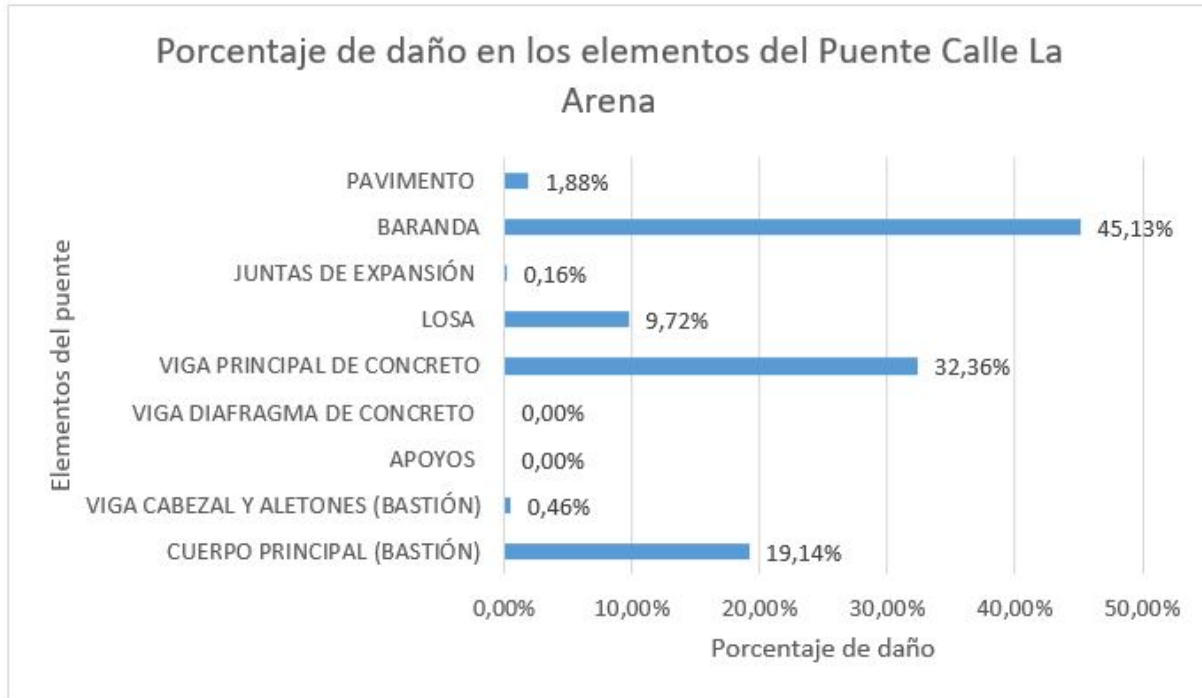
Figura 56. Porcentaje de daño en los elementos del Puente Calle La Arena.

En la figura 56 se muestra el porcentaje de daño en los elementos del Puente Calle La Arena, se observa que la baranda, la losa, las vigas principales de concreto y el cuerpo de los bastiones son los más perjudicados. La baranda presenta daños y acero de refuerzo expuesto debido a colisiones de vehículos, el daño principal de la losa es el acero expuesto, por otro lado, las vigas principales de concreto presentan oxidación y corrosión severa en su acero de refuerzo debido a la acumulación de humedad provocada por las raíces y parte de un tronco de un árbol que se encuentran sujetas a las vigas y parte de la losa, de igual forma, se evidencia que la construcción y el control de calidad no fueron adecuados por causas de un armado indebido del acero de refuerzo de las vigas principales ya que no existe el espacio suficiente para el correcto colado de concreto, reflejado en los múltiples nidos de piedra presentes en la losa y las vigas principales. Los daños más representativos de los bastiones son la socavación que está afectando la fundación y una ligera inclinación, el bastión se ha visto afectado por debajo de la cimentación, esto provoca que permanezca suspendido en el aire lo cual puede estar generando la inclinación. En la figura 57 se muestran los porcentajes de daño para cada parte del puente, se observa que la subestructura y la superestructura son las más afectadas por los daños mencionados. Se recomienda realizar una inspección detallada y que el puente sea intervenido lo más pronto posible.

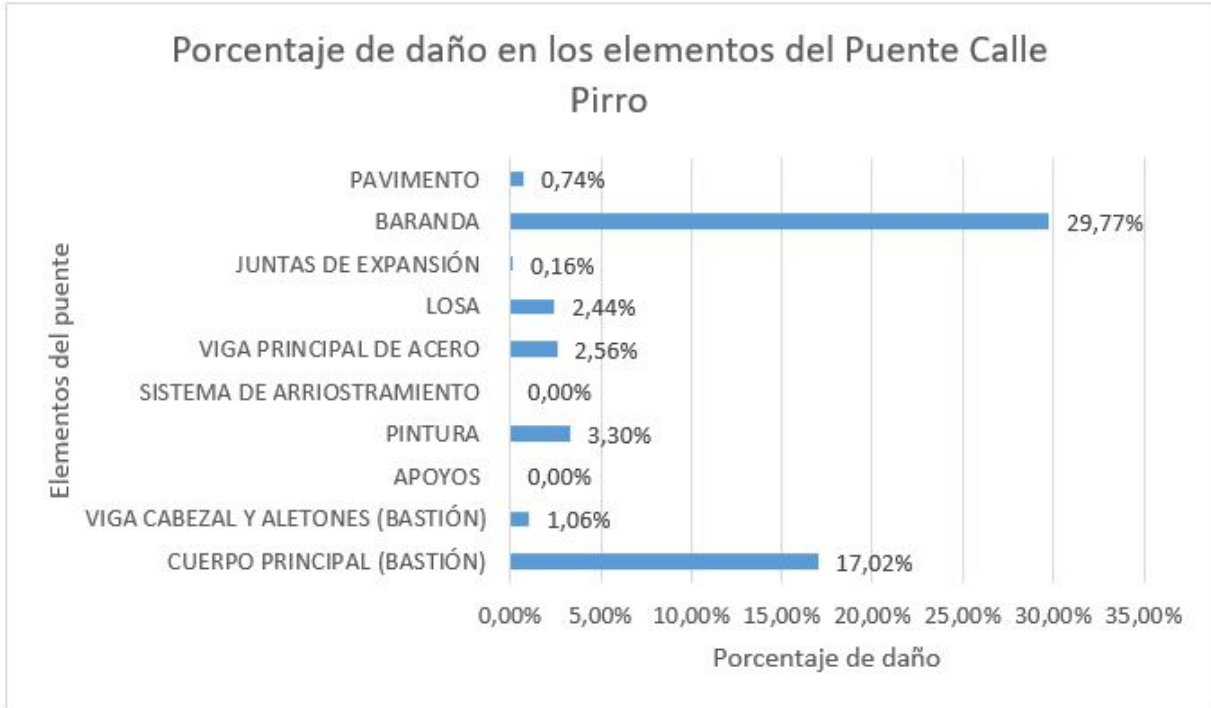
Figura 59. Porcentaje de daño en los elementos del Puente Calle Pirro.

En la figura 59 se observa que los elementos con más porcentaje de daño del Puente Calle Pirro son la baranda y el cuerpo principal de los bastiones. El principal daño de la baranda es

el faltante de uno de los postes que ocasiona el debilitamiento de la misma, por otro lado, los daños con mayor peso en los bastiones son la socavación y la inclinación, ya que la socavación está empezando a debilitar la fundación. Ahora bien, en la figura 60 se muestra el porcentaje de daño de las partes del puente, donde se logra evidenciar que la subestructura presenta el mayor porcentaje debido a los daños mencionados en los bastiones.

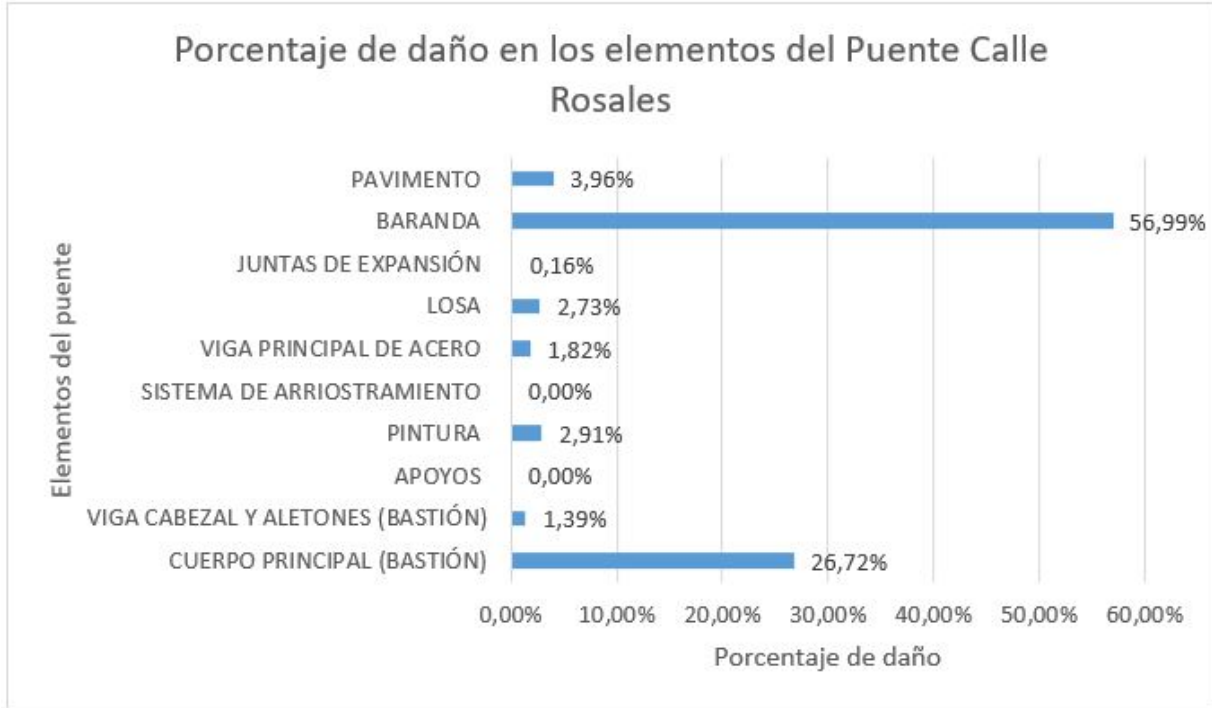
Figura 62. Porcentaje de daño en los elementos del Puente Calle Rosales.

En la figura 62 se muestra el porcentaje de daño para los elementos que componen el Puente Calle Rosales, se observa que la baranda y el cuerpo principal de los bastiones son los más afectados. La falta de baranda provoca que el porcentaje de daño sea tan alto para dicho elemento, ya que la ausencia o faltante representa un peso importante en la evaluación de la baranda. El principal daño de los bastiones es la socavación que ha afectado por debajo de la fundación, por otro lado, uno de los bastiones ha colapsado totalmente, es por esto que dicho puente se encuentra clausurado y el paso se encuentra cerrado. En la figura 63 se observa que la subestructura es la más afectada de las partes que componen el puente debido a los problemas mencionados. Se recomienda intervenir lo más pronto posible el puente debido a que los vecinos aún lo siguen utilizando, esto se logra evidenciar ya que durante la inspección se observan peatones, ciclistas y motociclistas transitar por dicho puente, poniendo en riesgo su seguridad.

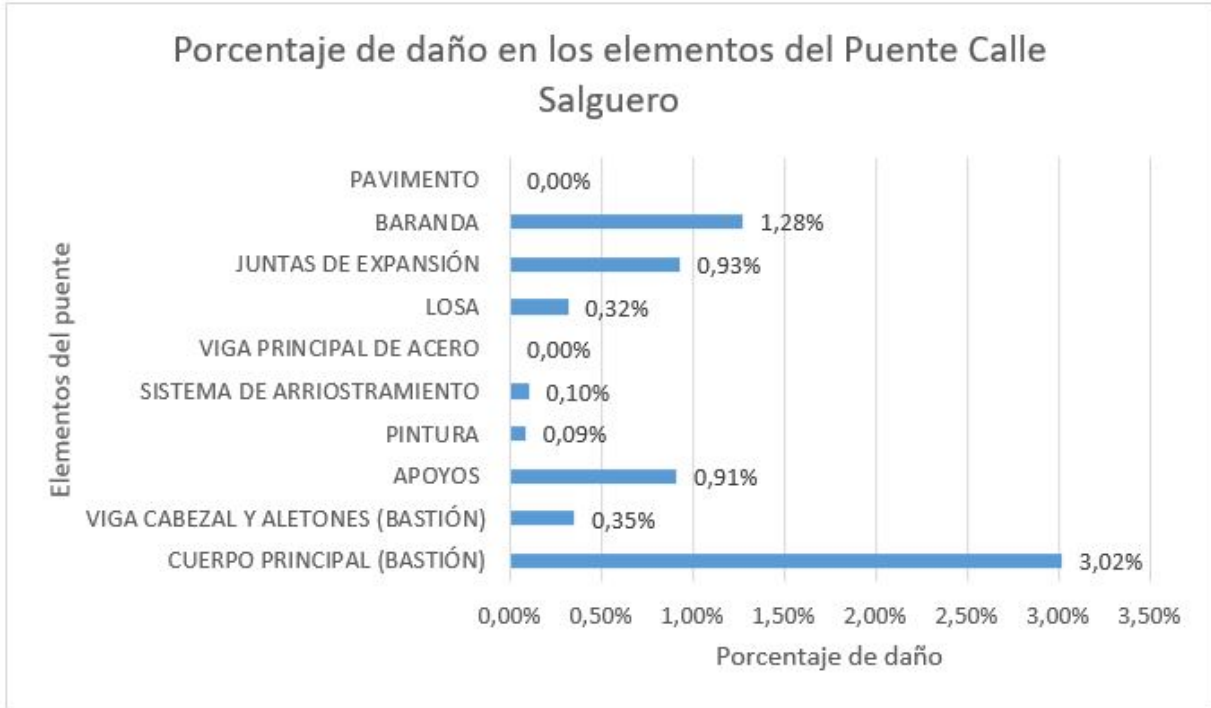
Figura 65. Porcentaje de daño en los elementos del Puente Calle Salguero.

En la figura 65 se observa que el elemento que compone al Puente Calle Salguero con mayor porcentaje de daño es el cuerpo principal de los bastiones, ya que se ve afectado principalmente por la eflorescencia, dicho problema está siendo generado por la filtración de aguas por las juntas de expansión, de igual forma, la filtración de agua por la juntas de expansión está provocando una acumulación de humedad en el asiento que eventualmente puede afectar los apoyos de las vigas principales. En la figura 66 se evidencia que la parte del puente con mayor afectación es la subestructura.

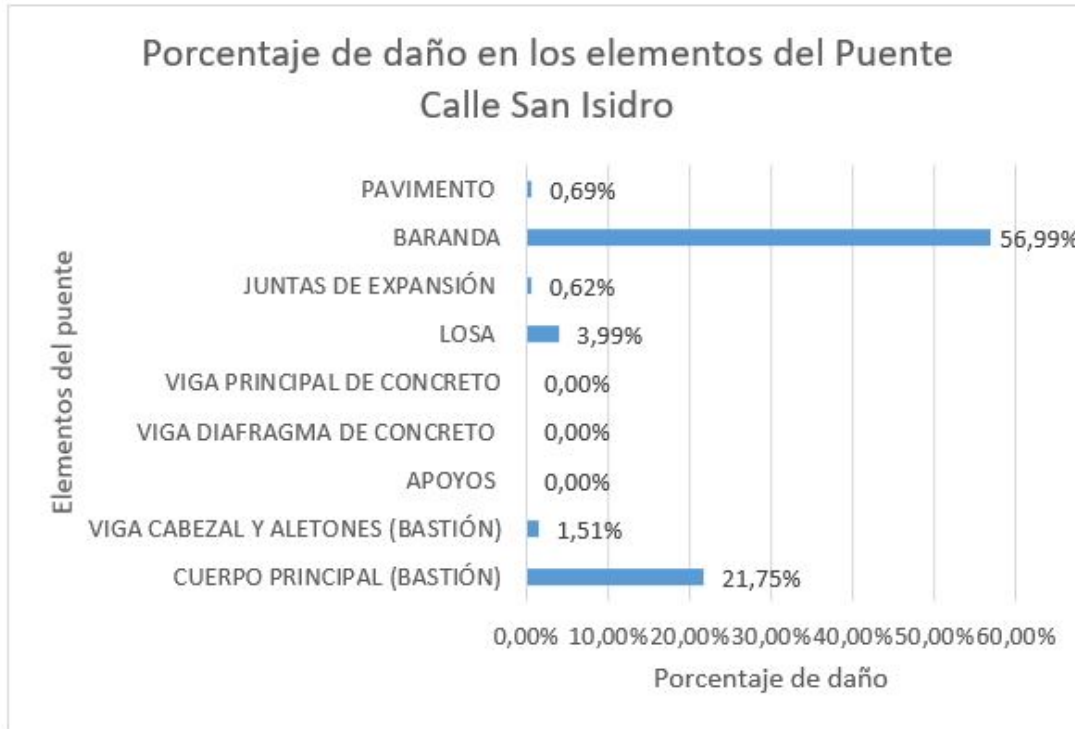
Figura 68. Porcentaje de daño en los elementos del Puente Calle San Isidro.

En la figura 68 se observa el porcentaje de daño de los elementos que componen el Puente Calle San Isidro, se observa que la baranda es el elemento con mayor daño, sin embargo, esto se debe a la ausencia de una baranda de seguridad en el puente. Por otro lado, el cuerpo principal del bastión es el segundo elemento que presenta mayor porcentaje de daño, esto se debe a que ambos bastiones presentan un severo descascaramiento y múltiples nidos de piedra, se evidencia que la construcción y el control de calidad no fueron adecuados. Cabe mencionar que Sandoval (2011) indica que para la construcción de bastiones en concreto ciclópeo debe haber un riguroso diseño y control de calidad debido a que este tipo de concreto requiere una correcta proporción entre la mezcla de concreto y el volumen de piedra, esto se debe a que si el volumen de piedra aumenta en la mezcla también incrementa la posibilidad de agrietamiento en las zonas de debilidad estructural internamente, de igual forma, la distancia mínima entre dos rocas debe ser la adecuada para la correcta adherencia según lo expone Sandoval (2011). En la figura 69 se observa que la subestructura presenta el mayor porcentaje de daño debido a los daños mencionados en sus componentes.

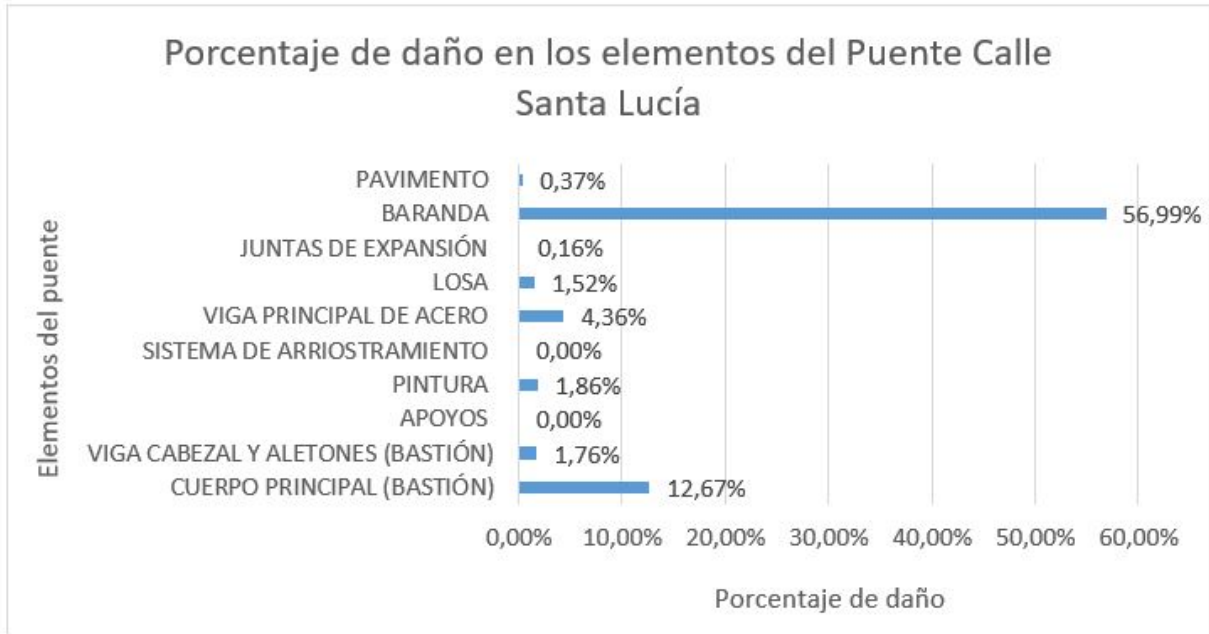
Figura 71. Porcentaje de daño en los elementos del Puente Calle Santa Lucía.

En la figura 71 se observa que los elementos del Puente Calle Santa Lucía con mayor

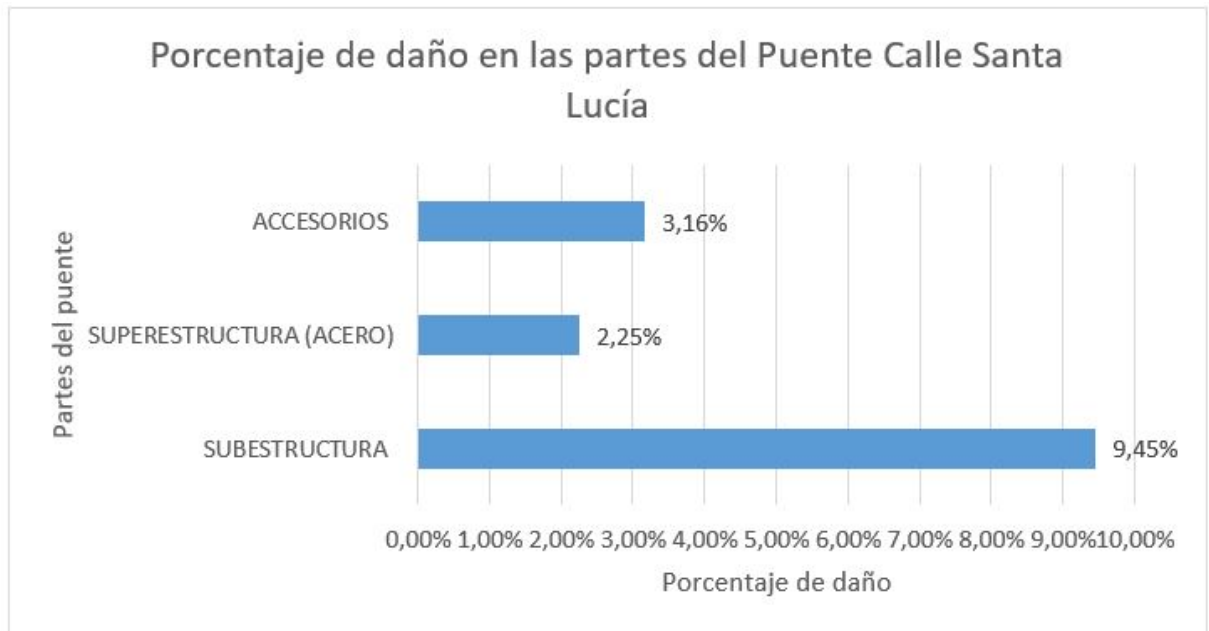
Figura 72. Porcentaje de daño en las partes del Puente Calle Santa Lucía.

porcentaje de daño son la baranda, las vigas principales de acero y el cuerpo principal de los bastiones. El puente no cuenta con una baranda de seguridad, es por esta razón que dicho elemento presenta el mayor porcentaje de daño, por otro lado, las vigas principales de acero se encuentran oxidadas y con corrosión, incluso una de las vigas posee un agujero debido a la corrosión. El principal daño en los bastiones es la socavación que ha provocado que una sección en uno de los bastiones se desprenda. En la figura 69 se evidencia que la subestructura es la parte del puente con mayor porcentaje de daño, esto debido a los problemas en los bastiones.

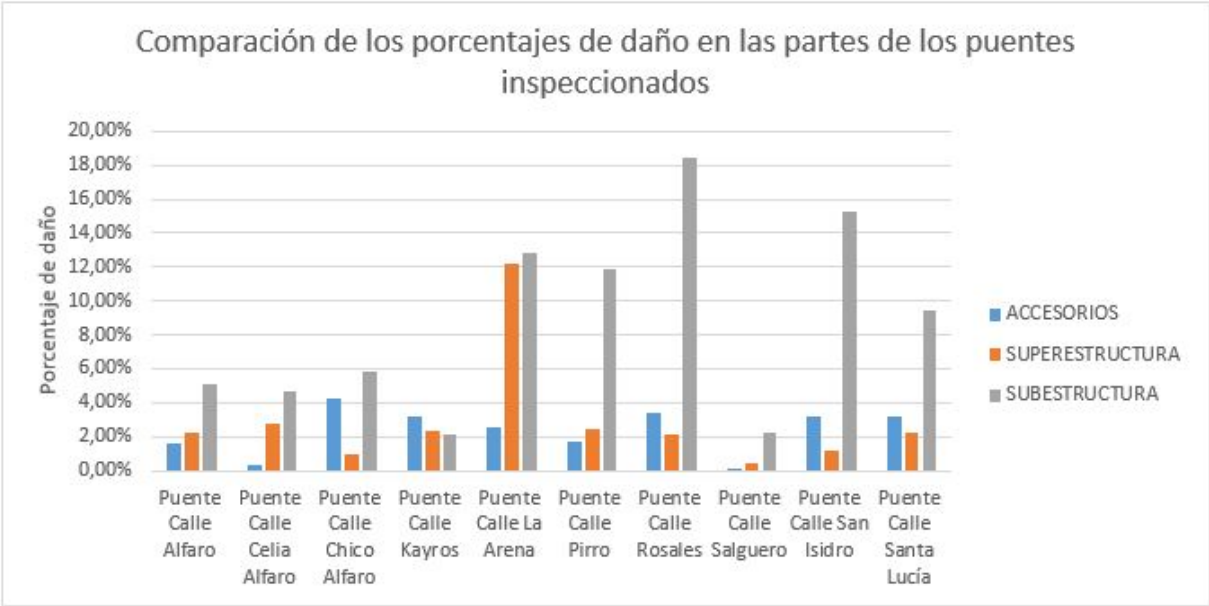
Figura 73. Comparación de los porcentajes de daño en las partes de los puentes inspeccionados.

La figura 73 evidencia que la parte del puente con mayor porcentaje de daño y mayor recurrencia es la subestructura, esto debido a que los 10 puentes inspeccionados presentaron algún tipo de daño en los bastiones. Por otro lado, se observa que el Puente Calle Rosales es el puente con mayor daño en la subestructura, el Puente Calle La Arena es el puente con mayor daño en la subestructura y el Puente Calle Chico Alfaro es el que mayor porcentaje de daño presenta en los accesorios. La figura 74 muestra el resultado de la evaluación del rango total de deficiencia de los puentes inspeccionados, se observa que el puente con mayor deficiencia es el Puente Calle La Arena debido a los severos daños presentes en la superestructura y la subestructura del puente, mientras que el Puente Calle Salguero es el puente con menor rango total de deficiencia debido a que no presenta tantos daños ya que fue construido relativamente hace poco.

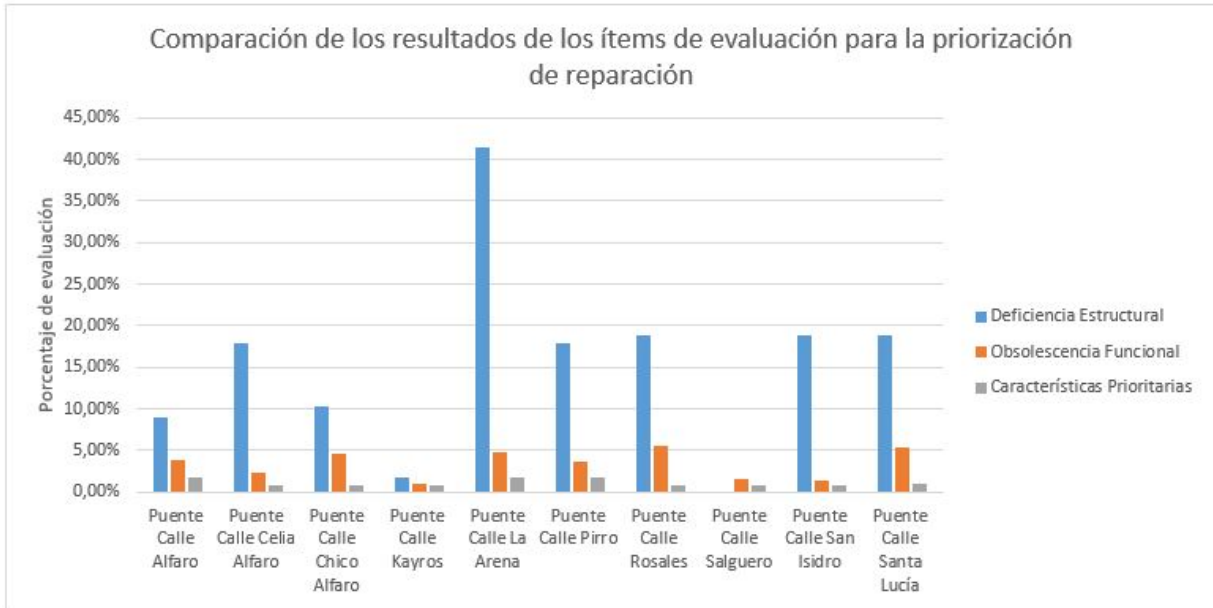
Figura 75. Comparación de los resultados de los ítems de evaluación para la priorización de reparación.

La figura 75 muestra una comparación entre los resultados de los ítems de evaluación para la priorización de reparación. Cabe destacar que para la obsolescencia funcional no se toman en cuenta las cargas operativas debido al desconocimiento de la carga viva requerida y la carga viva de diseño debido a que la Municipalidad de Grecia no cuenta con los planos ni las especificaciones correspondientes a los puentes inspeccionados. Por otro lado, para la evaluación de las características prioritarias no se toma en cuenta el volumen del tráfico debido a que no se tiene información sobre dicho dato. Ahora bien, en dicha figura se logra observar que el Puente Calle La Arena es el que mayor deficiencia estructural presenta por sus daños en la subestructura y la superestructura, el Puente Calle Rosales presenta el mayor porcentaje de evaluación en la obsolescencia funcional debido a la gran diferencia entre el ancho de vía en proximidad y el ancho de vía en el puente. Para la evaluación de las características prioritarias los puentes Calle Alfaro, Calle La Arena y Calle Pirro obtuvieron el mayor y el mismo porcentaje de evaluación, esto debido a que la longitud de desvío para dichos puentes ronda entre los 5 y 15 kilómetros. Cabe mencionar que no se muestran puentes con porcentaje de evaluación para las características estructurales debido a que ninguno estaba conformado de madera o tuberías de alcantarilla corrugada.

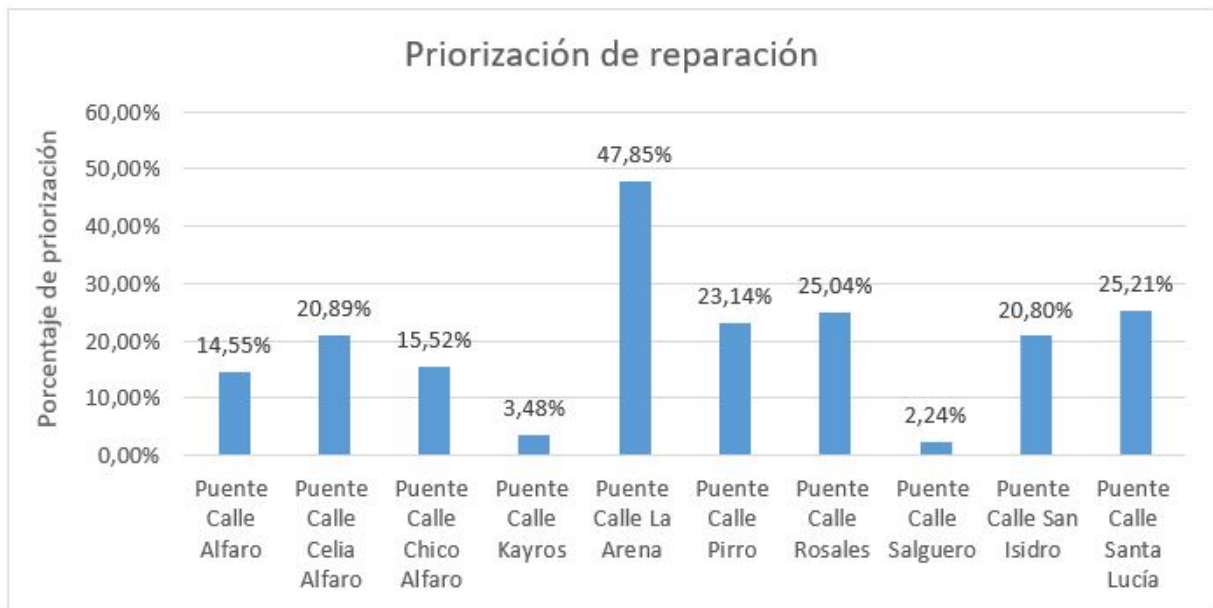
Figura 76. Resultados de la priorización de reparación.

Finalmente, en la figura 76 y en el cuadro 60 se muestran los resultados de la priorización de reparación, se logra observar que la lista en orden descendente de los puentes con prioridad de reparación es: Puente Calle La Arena, Puente Calle Santa Lucía, Puente Calle Rosales, Puente Calle Pirro, Puente Calle Celia Alfaro, Puente Calle San Isidro, Puente Calle Chico Alfaro, Puente Calle Alfaro, Puente Calle Kayros y por último Puente Calle Salguero, sin embargo, el primer puente que debe ser intervenido para su reparación es el Puente Calle Rosales debido

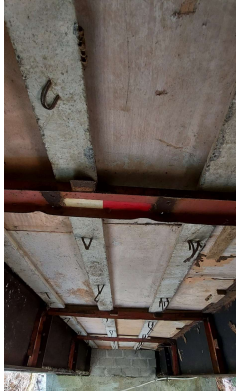
NOTA				DÍA	2	MES	3	AÑO	2021		NOTA	Presencia de formaleta en la cara inferior de la losa.		
No.				DÍA	2	MES	3	AÑO	2021		NOTA

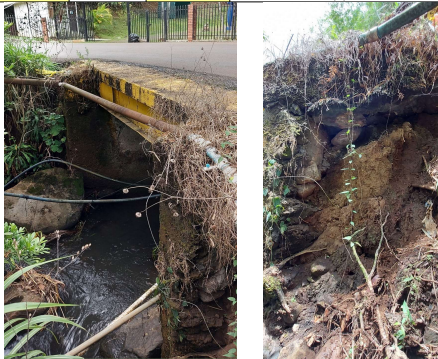
No.	4	FECHA	21/4/2021	No.	5	FECHA	21/4/2021
NOTA	El puente no cuenta con barandas lo que pone en riesgo la seguridad de los usuarios, más aún situándose en una curva. Por otro lado, se observa un ligero colapso en el relleno de aproximación el cual pudo ser generado por la erosión con el paso del agua pluvial debido a la ausencia de drenajes y alcantarillado adecuado.									NOTA	En la fotografía de la derecha se observan los ligeros colapsos de los rellenos de aproximación ubicados aguas abajo, mientras que en la fotografía de la izquierda se muestra el ligero colapso del relleno de aproximación ubicado en la margen izquierda aguas abajo. Ambos colapsos pueden ser ocasionados por la erosión que provoca el paso del agua pluvial debido a la inexistencia de drenajes y alcantarillas adecuadas.	NOTA	Colapso ligero presente en el relleno de aproximación ubicado en la margen derecha aguas arriba provocado por la erosión generada por las aguas pluviales debido a la inexistencia de drenajes y alcantarillas adecuadas, por otro lado, dicho colapso ha provocado que el agua del río esté generando un empuje desde atrás del aletón.

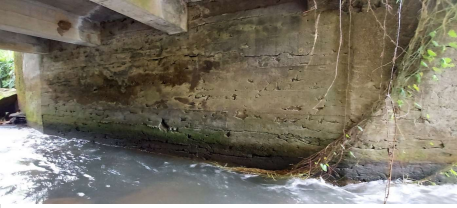
No.	6	FECHA	21/4/2021	No.	7	FECHA	21/4/2021
NOTA	Se observan muchos nidos de piedra en la superficie del bastión ubicado en la margen derecha lo que indica una inadecuada vibración a la hora de la colocación del concreto, evidenciando un nulo control de calidad durante la construcción. Por otro lado, se logran observar algunas manchas blancas por la eflorescencia en algunas secciones del bastión, las vigas y la losa.									NOTA	Exceso de humedad en el bastión ubicado en la margen izquierda con crecimiento de musgo verde y vegetación, de igual forma, se observan algunas manchas blancas debido a la eflorescencia. En dicho bastión se encuentra sujeta una tubería de agua la cual contribuye a agregarle humedad.	NOTA

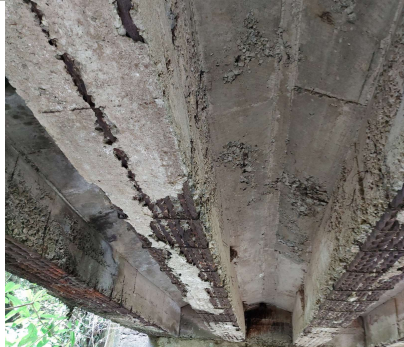
NOTA	El acero de refuerzo inferior de la viga presenta una reducción de la sección importante debido a la acumulación de humedad provocada por las raíces del árbol adherida a la viga.											
No.	4	FECHA	16/4/2021	No.	5	FECHA	16/4/2021	No.	6	FECHA	16/4/2021

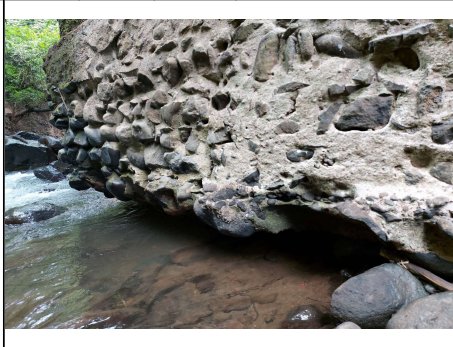
NOTA	Se observa que la mayoría del acero de refuerzo inferior de las vigas está expuesto y oxidado, de igual forma, hay segmentos con reducción de la sección. Por otro lado, se evidencia que la construcción y el control de calidad durante la construcción no fue adecuada, debido al indebido armado del acero ya que no existe el espacio suficiente para el correcto colocación del concreto, si a esto le añadimos un inadecuado vibrado del concreto durante la colocación se generan los nidos de piedra en la viga y en la losa que se visualizan en la imagen.

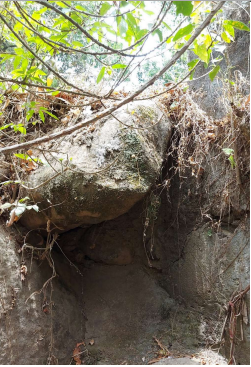
<p>NOTA Zonas con concentración de humedad en la losa debido a los drenajes superficiales sin la extensión adecuada, por otro lado, se observa efflorescencia alrededor de dicha humedad.</p> <p>NOTA Se observa la formaleta en mal estado que no permitió la inspección total de la losa en su cara inferior, por otro lado, se visualiza que más del 50% de las vigas principales del puente presentan oxidación con inicios de corrosión en algunas secciones.</p> <p>NOTA Uno de los aletones del bastión ubicado en la margen derecha está siendo afectado por un árbol y vegetación que se encuentran apoyados sobre el aletón, están provocando el agrietamiento del mismo. Por otro lado, se observa el principio del descascaramiento y algunos nidos de piedra.</p>

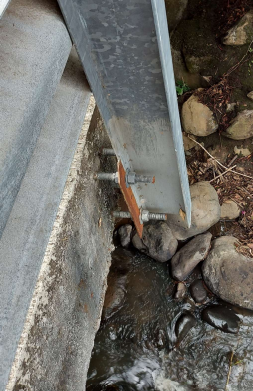
NOTA	Inicios de oxidación en los pernos y la placa de anclaje de la baranda.			NOTA	Acumulación de humedad en el asiento debido a la filtración de aguas por las juntas de expansión.			NOTA	Inicios de oxidación en los pernos y la placa de acero de los apoyos provocado por la filtración de aguas por las juntas de expansión.						
No.		FECHA		No.		FECHA		No.		FECHA

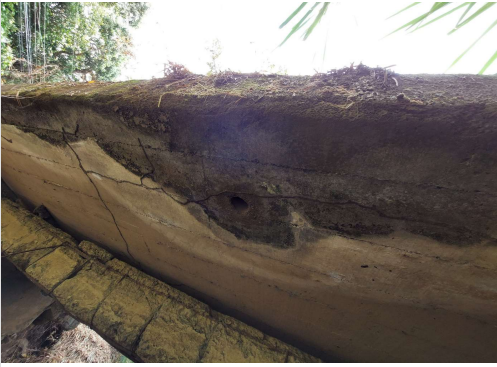
No.	4	Fecha	15/3/2021		No.		Fecha			No.		Fecha

NOTA	Zonas con concentración de humedad en la losa debido a los drenajes superficiales sin extensión, por otro lado, se observa eflorescencia alrededor de dicha humedad.			NOTA				NOTA
