**Inspección, evaluación y priorización de  
intervención de 15 puentes de la red  
vial del cantón de Puriscal**

Trabajo Final de Graduación presentado públicamente ante el Tribunal Evaluador el lunes 15 de julio de 2024 como requisito parcial para optar por el grado de Licenciatura en Ingeniería en Construcción, del Instituto Tecnológico de Costa Rica.

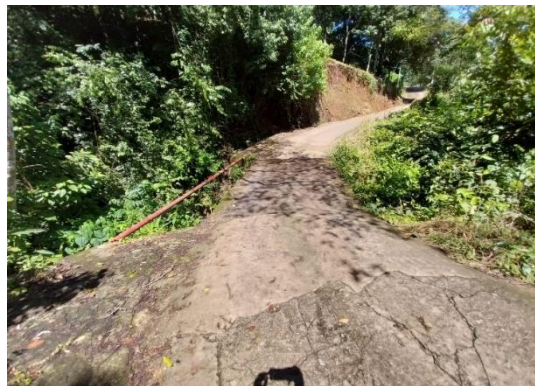
**Figura 31.**

#### **Vista panorámica puente Bajo Guevara, Quebrada Grande**

Nota: en la figura adjunta se aprecia la vista panorámica del puente de Bajo Guevara, Quebrada La Culebra, se nota la falta de barandas, aceras y rotulación de prevención.

El puente además presenta, mucha oxidación y corrosión en sus vigas principales, las cuales están cubiertas de oxido por completo, a tal punto que hay descascaramiento en estos elementos, además, la losa de concreto presenta grietas en una dirección, dichos daños se pueden apreciar a detalle en las figuras, 32, 33 y 34 que se muestran a continuación:

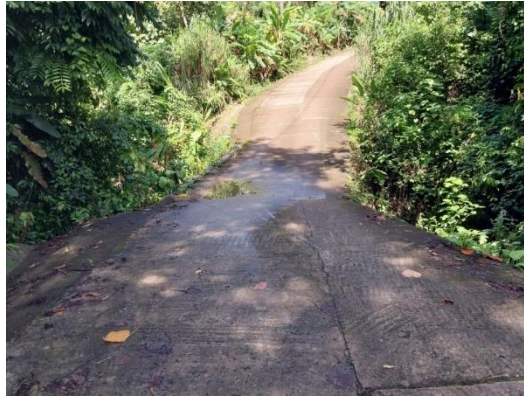
### **Figura 35.**

La ausencia de aceras, barandas y rotulación en el puente es un gran problema, esto debido a que se puede generar un accidente, en sí, el puente no contiene ninguno de estos accesorios, tal y como se puede apreciar en la figura 35.

Vista panorámica puente Bajo Guevara, Quebrada Grande.

Nota: en la figura adjunta se aprecia la vista panorámica del puente Bajo Guevara, Quebrada Grande, en la misma se puede notar la ausencia de rotulación, aceras y barandas.

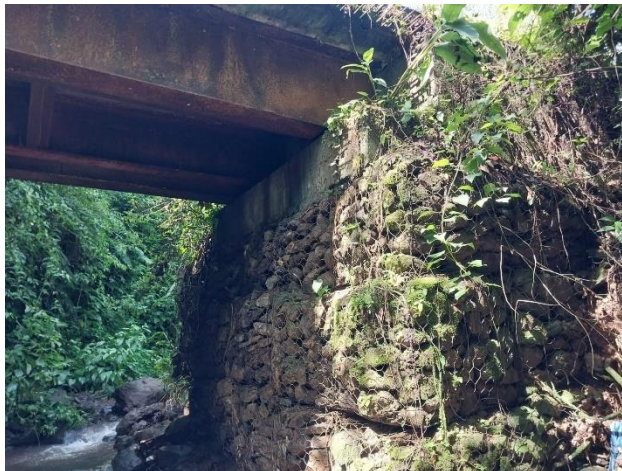
### **Figura 36.**

Ausencia de aletones

Nota: en la figura adjunta se puede apreciar la ausencia de aletones, los cuales son necesarios para retener el relleno de aproximación en el puente.

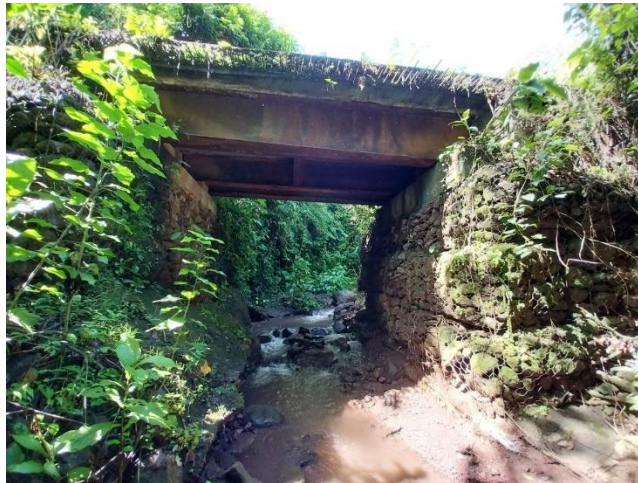
**Figura 38.**

Socavación en bastiones de gavión

Nota: en la figura se puede apreciar socavación en los bastiones del puente.

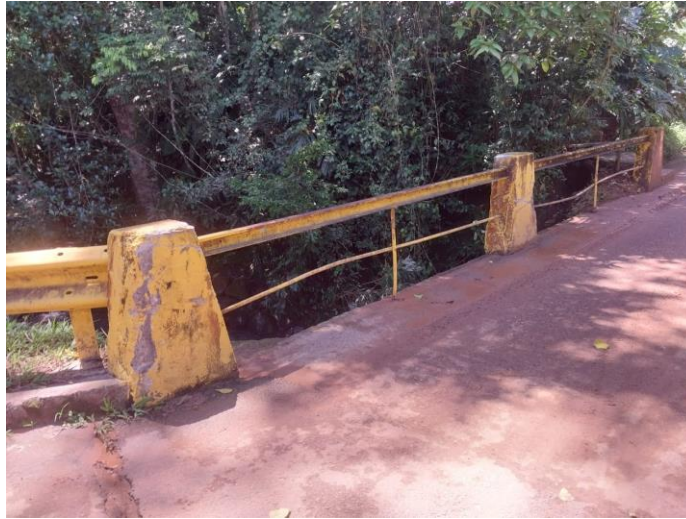
**Figura 40.**

El puente cuenta con barandas, sin embargo, estas no están en óptimas condiciones, esto porque hay ausencia de pintura y deformaciones en las mismas, tal y como se puede apreciar en la figura 42 que se muestra a continuación.

Estado de barandas puente San Juan – Mercedes Norte

Nota: en la figura adjunta se puede apreciar la falta de pintura en ciertas zonas de la baranda y deformaciones.

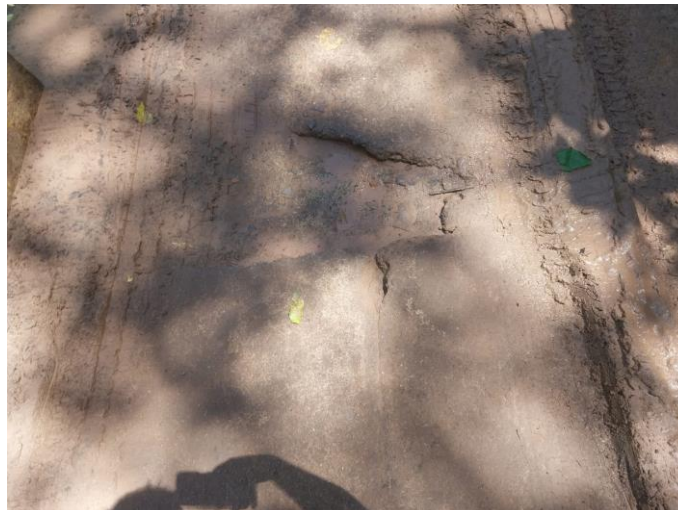
**Figura 41.**

Además, la superficie de rodamiento cuenta con baches y en ciertas zonas acero expuesto, lo que genera intranquilidad al momento de transitar por el puente, para ello véase las figura 41 para apreciar más a detalle.

Baches en superficie de rodamiento

Nota: en la figura se puede apreciar baches y acero expuesto en la losa de rodamiento.

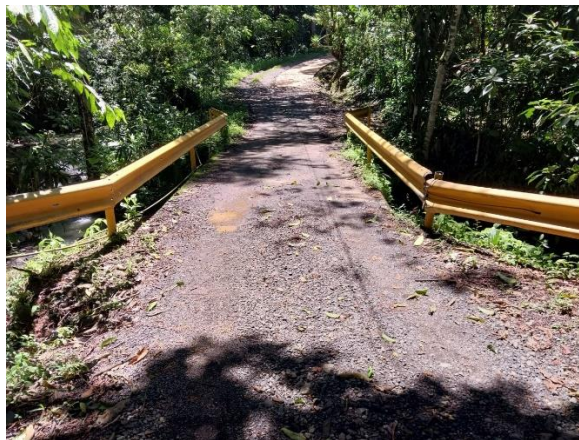
**Figura 45.**

Baches en losa de rodamiento.

Nota: en la figura se puede apreciar la presencia de baches en la losa de rodamiento del puente.

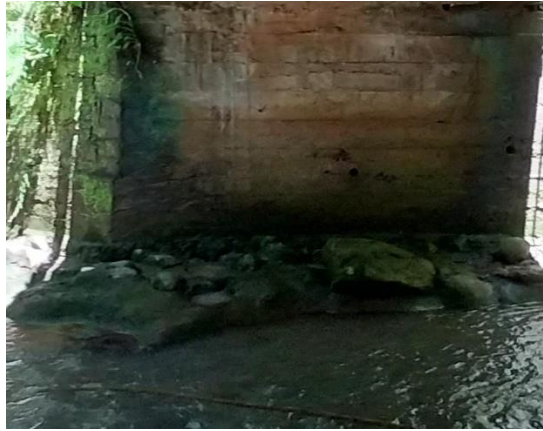
**Figura 46.**

Agrietamiento y nidos de piedra en bastión del puente.

Nota: en la figura adjunta se puede apreciar la presencia de nidos de piedra y grietas en el bastión del puente.

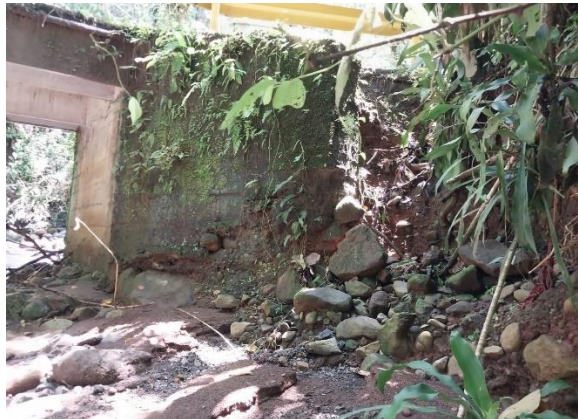
**Figura 47.**

Derrumbes en los aletones del puente.

Nota: en la figura se pueden apreciar pequeños derrumbes en los aletones del puente, ocasionados por una mala canalización de aguas.

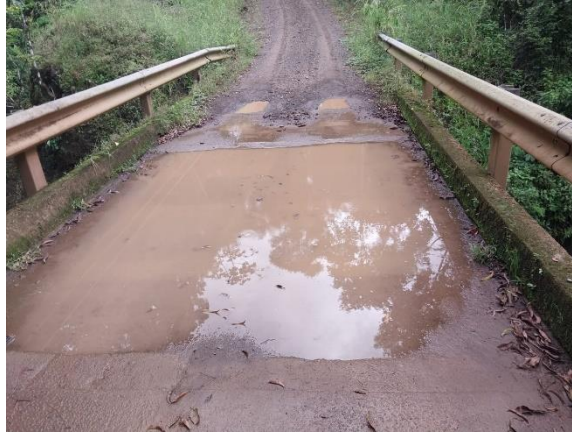
**Figura 49.**

Empozamiento en losa de rodamiento

Nota: en la figura adjunta se aprecia empozamiento en la losa de rodamiento, esto debido a la falta de canalización en la calzada, al no existir cuando llueve el material fluye con el agua hasta la losa, ocasionando la retención del material, y por ende el empozamiento del agua.

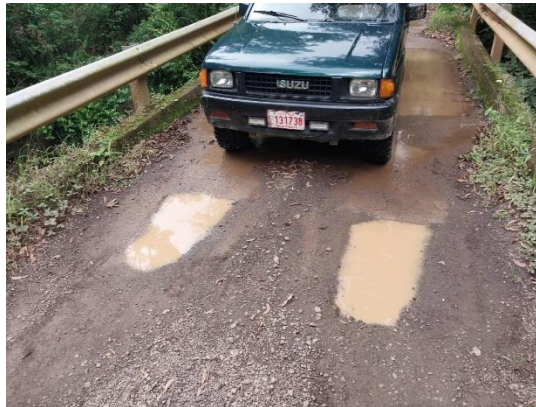
**Figura 50.**

Bache y material en losa de rodamiento.

Nota: en la figura se puede apreciar el material y maleza presente en la losa de rodamiento, lo que genera los baches y empozamiento de agua.

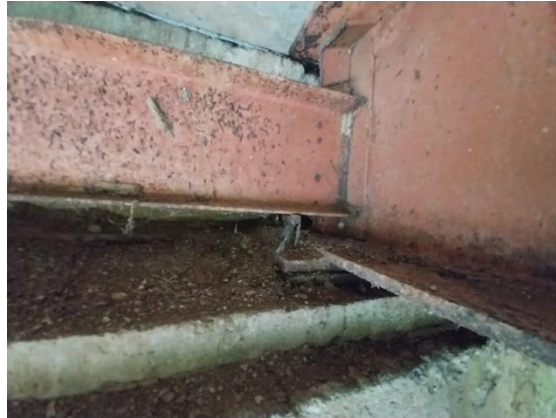
**Figura 52.**

Oxidación y corrosión en elementos de conexión y vigas.

Nota: en figura adjunta se aprecia la presencia de oxidación y corrosión en las vigas, elementos de conexión y apoyos del puente.

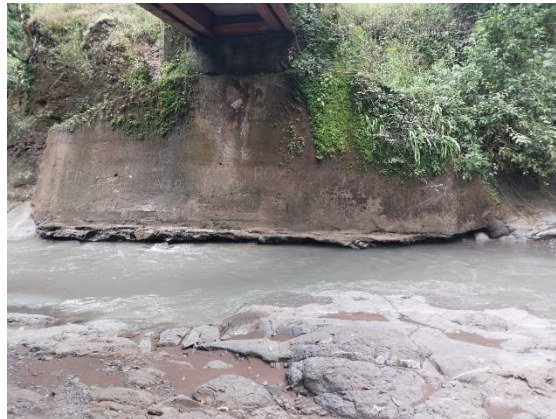
**Figura 53.**

Socavación en bastión del puente.

Nota: en la figura adjunta se aprecia el inicio de socavación en uno de los bastiones del puente

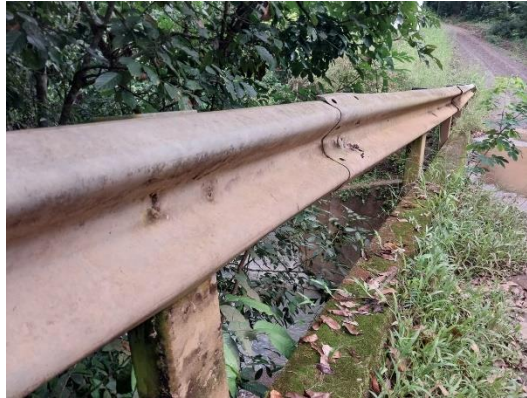
**Figura 54.**

Estado de las barandas del puente.

Nota: en la figura adjunta se aprecia la ausencia de pintura en las barandas y deformación de estas.

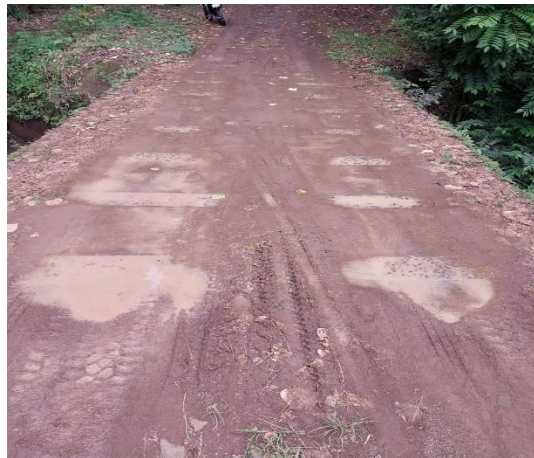
#### **Figura 56.**

Faltante de barandas y desgaste en losetas.

Nota: en la figura adjunta se aprecia el faltante de barandas del puente y el desgaste que presentan las losetas del puente, razón por la cual se genera el empozamiento de agua en la losa de rodamiento.

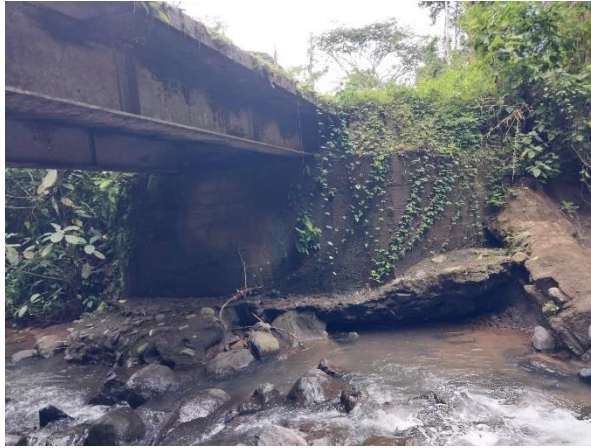
**Figura 59.**

Socavación en bastiones

Nota: en la figura adjunta se aprecia como la socavación está afectando los bastiones del puente, sin embargo, aún no se ven afectadas las cimentaciones.

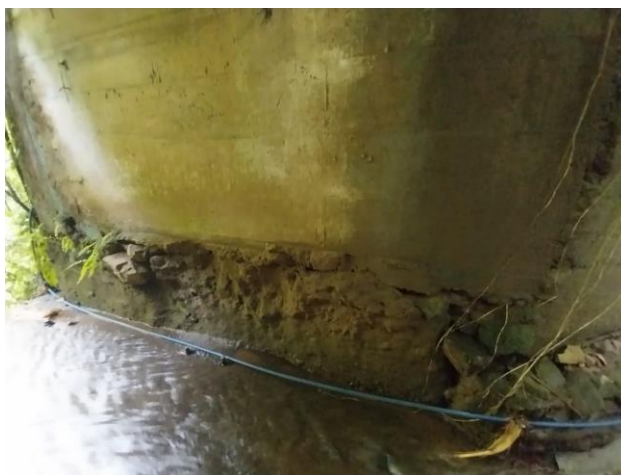
#### **Figura 61.**

Socavación en bastiones.

Nota: en la figura se aprecia socavación en los bastiones del puente.

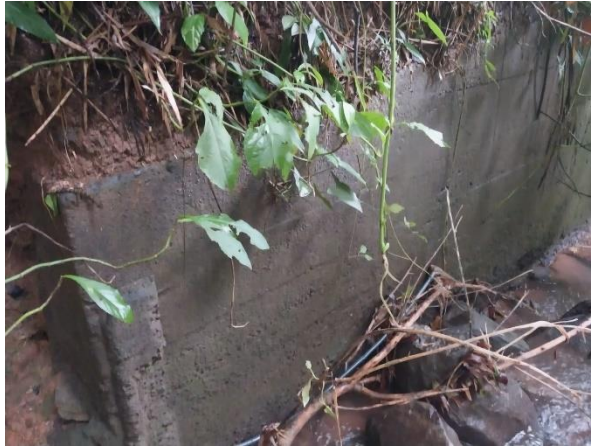
**Figura 62.**

Desprendimiento de talud en los aletones.

Nota: en la figura adjunta se aprecia desprendimiento de talud en los aletones del puente.

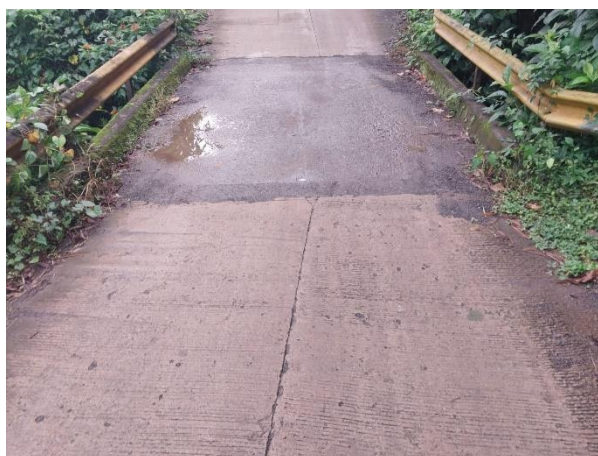
**Figura 65.**

Baches en losa de concreto

Nota: en la figura adjunta se aprecian baches en la losa de concreto.

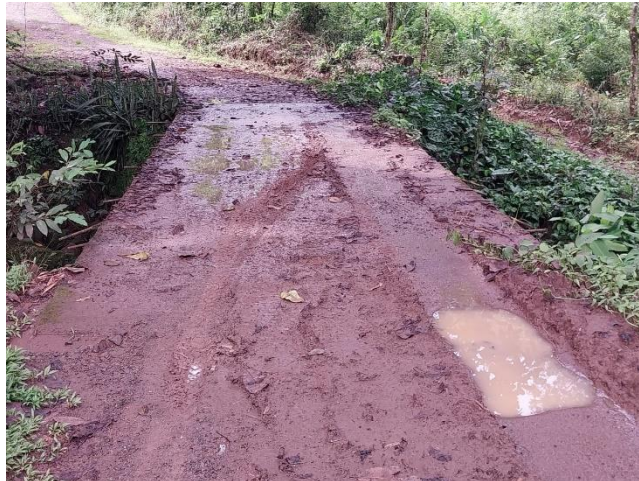
#### **Figura 68.**

Ausencia de barandas, losa con sedimentos (barro) y baches

Nota: en la figura adjunta se puede apreciar la ausencia de barandas en el puente, baches y exceso de sedimentos (barro) en la losa.

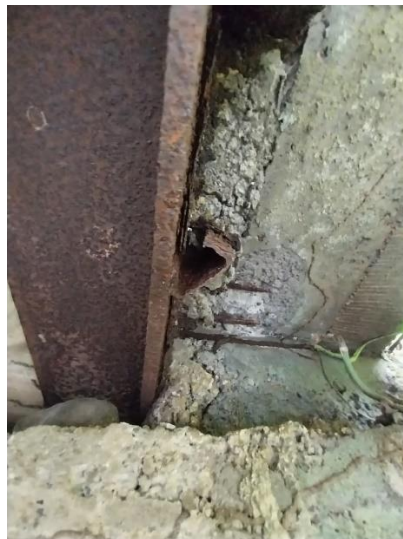
**Figura 70.**

Descascaramiento y acero expuesto en borde de losa (parte inferior).

Nota: en la figura adjunta se aprecia el descascaramiento de concreto en uno de los bordes de la losa, nidos de piedra y acero expuesto.

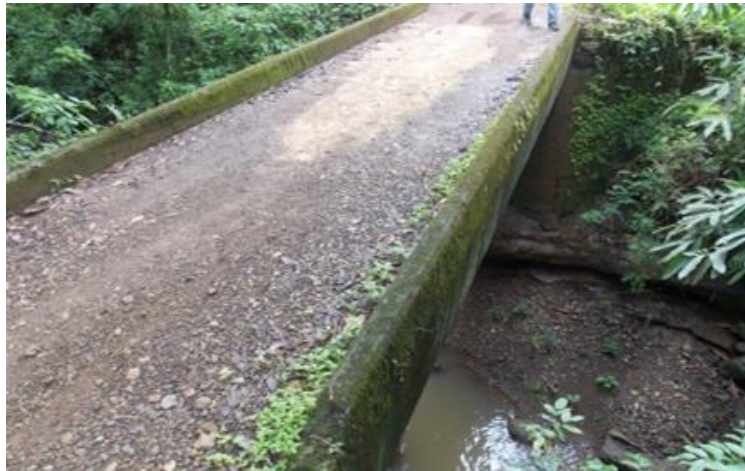
**Figura 74.**

Ausencia de barandas puente El Trapiche.

Nota: en la figura adjunta se aprecia la ausencia de barandas en el puente El Trapiche

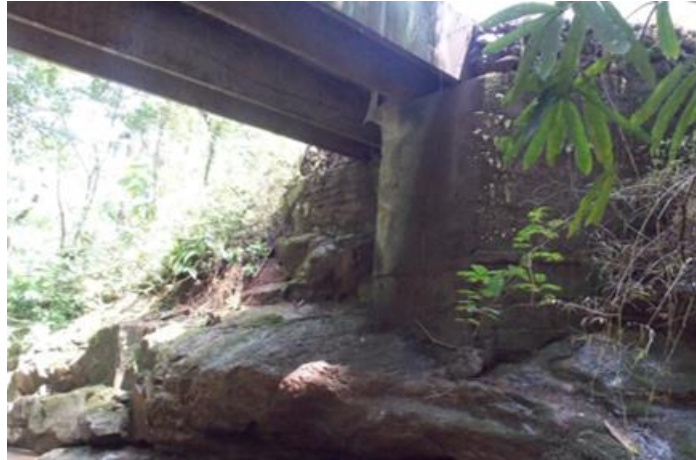
**Figura 76.**

Socavación del bastión de margen derecho.

Nota: en la figura adjunta se aprecia socavación en uno de los bastiones del puente (margen derecho).

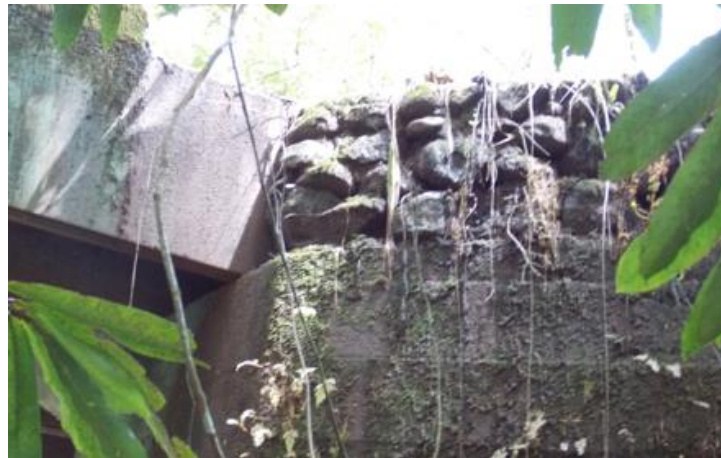
**Figura 77.**

Zona de bastiones con concreto pobre.

Nota: en la figura adjunta se aprecia como ciertas zonas de los bastiones cuentan con concreto pobre, situación que afecta la resistencia de este.

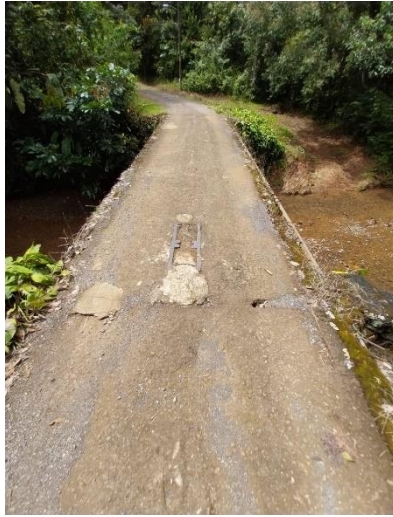
**Figura 79.**

Ausencia de barandas y baches en puente San Vicente

Nota: en la figura adjunta se logra apreciar el faltante de barandas y baches en el puente San Vicente.

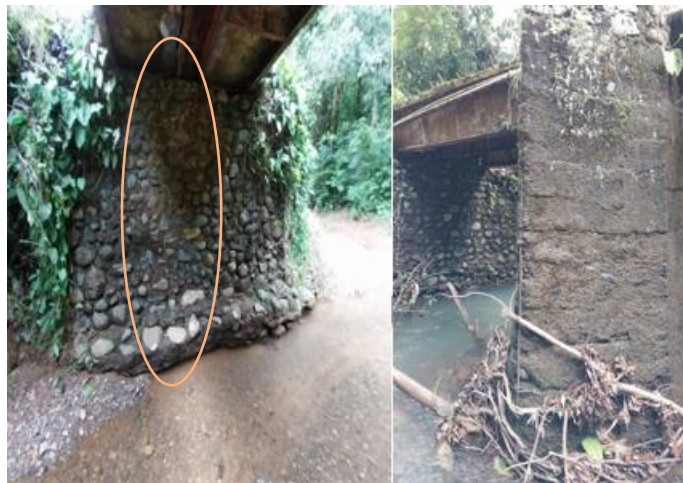
**Figura 82.**

Socavación en bastiones y pila central.

Nota: en la figura adjunta se logra apreciar socavación en los bastiones y pila central del puente, además la pila centra presenta acero expuesto, el mismo se resalta con el color anaranjado, esto porque no se aprecia fácilmente.

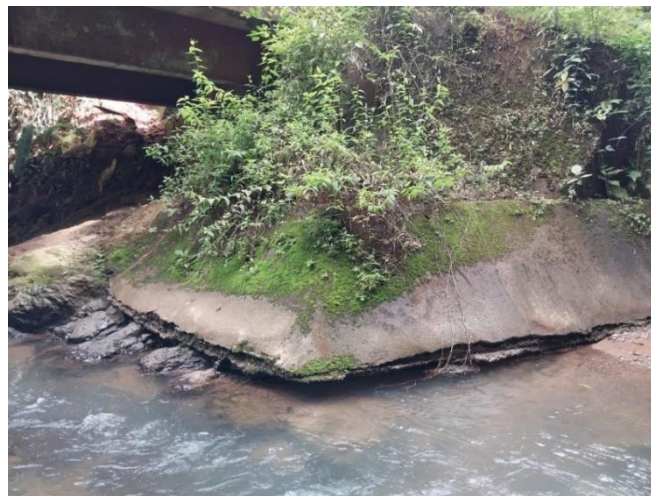
**Figura 85.**

Socavación en elemento de protección de bastión.

Nota: en la figura adjunta se aprecia como el elemento de protección de bastión del puente presenta socavación.

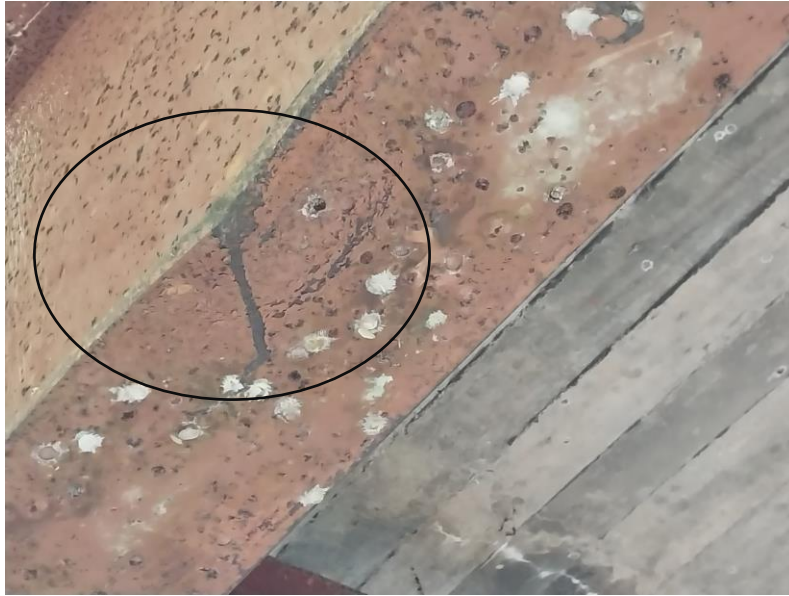
**Figura 86.**

Deformación en ala inferior de viga de acero.

Nota: en la figura adjunta se aprecia la deformación que presenta una de las vigas de acero en una de sus alas inferiores.

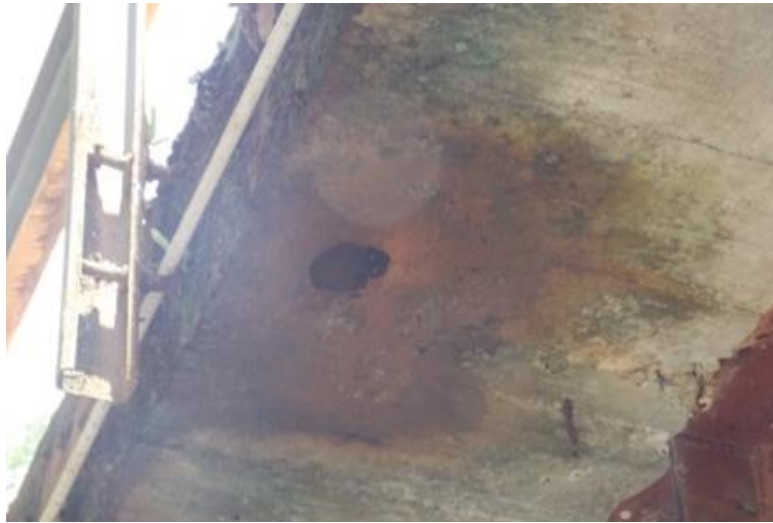
### **Figura 88.**

Drenajes requieren extensión.

Nota: en la figura adjunta se aprecia humedecimiento en la losa debido a la falta de extensión de drenajes.

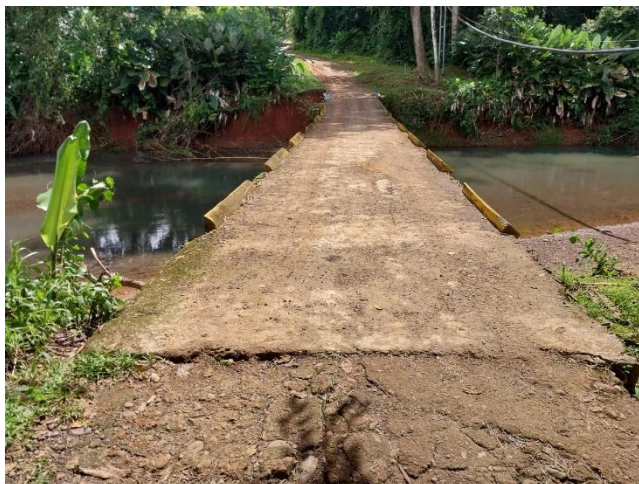
**Figura 89.**

Ausencia de barandas en el puente.

Nota: en la figura adjunta se aprecia el faltante de barandas en el puente.

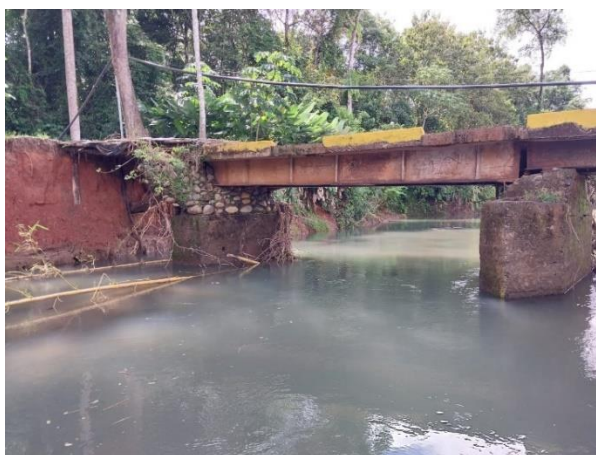
**Figura 90.**

Vigas con oxidación generalizada.

Nota: en la figura se puede apreciar como las vigas que quedan del puente presentan oxidación generalizada.

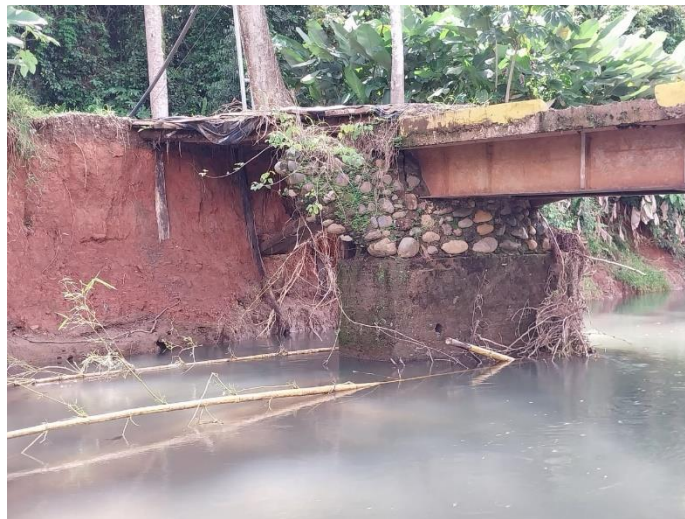
**Figura 92.**

Socavación por completo alrededor de uno de los bastiones.

Nota: en la figura adjunta se puede apreciar como uno de los bastiones quedó expuesto por exceso de socavación.

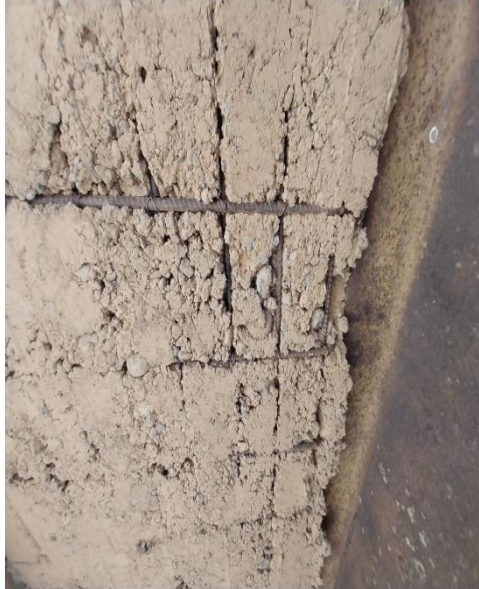
### **Figura 93.**

Acero expuesto y nidos de piedra en secciones inferiores de la losa.

Nota: en la figura adjunta se puede apreciar acero expuesto y nidos de piedra en la parte inferior de la losa.

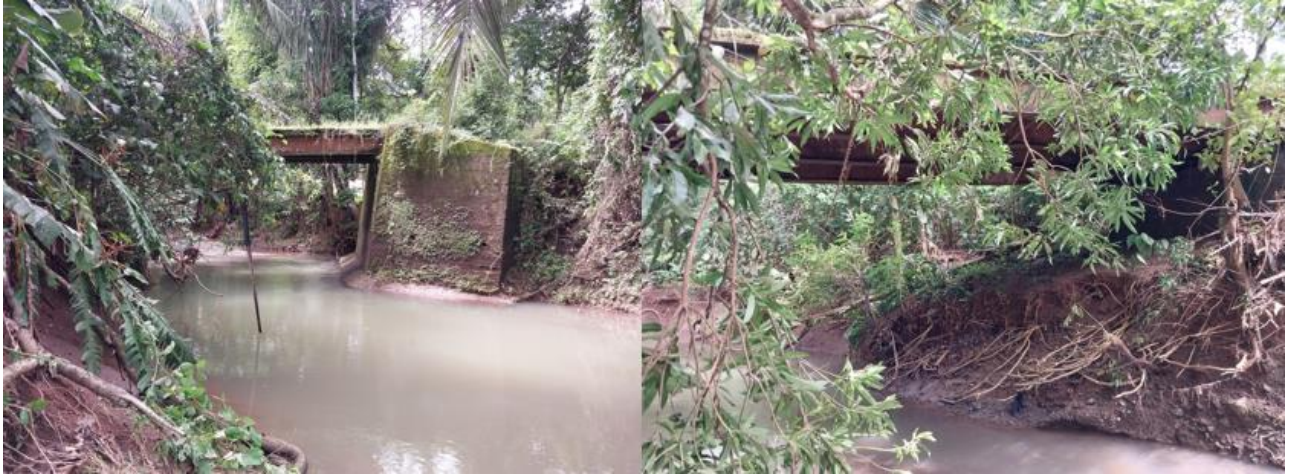
**Figura 96.**

Socavación en bastión margen derecho.

Nota: en la figura adjunta se aprecia socavación e inclinación del bastión de margen derecho.

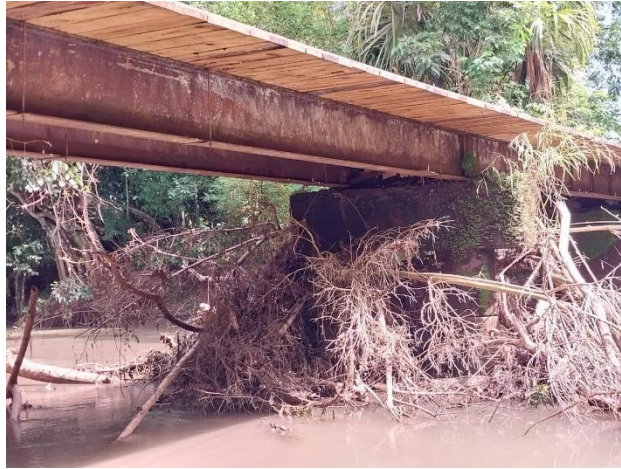
**Figura 99.**

Socavación y cubierta de restos de vegetación en pila principal.

Nota: en la figura adjunta se aprecia como la pila principal del puente está cubierta por restos de vegetación, la misma presenta socavación.

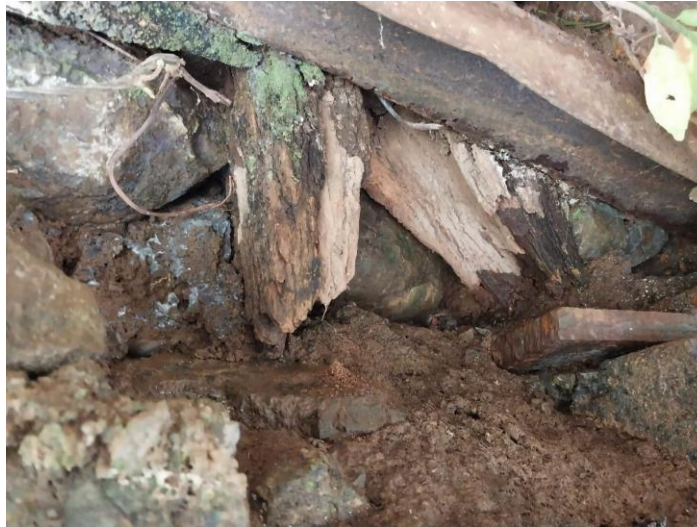
**Figura 100.**

Malas condiciones de apoyo.

Nota: en la figura adjunta se aprecia la pésima condición de los apoyos del puente.

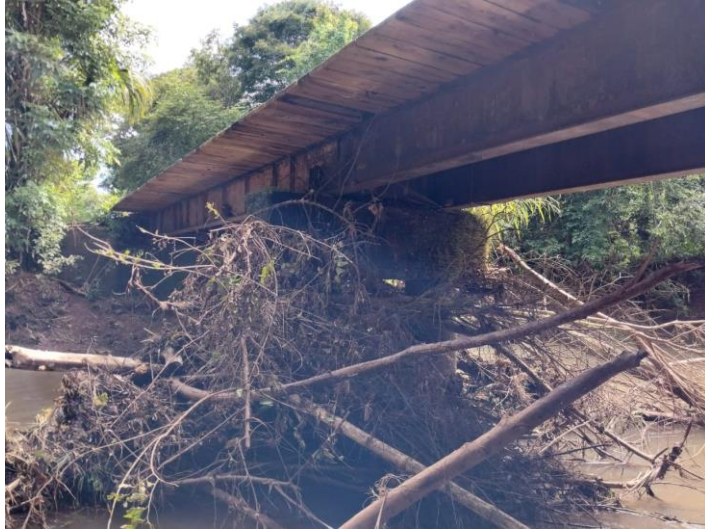
### **Figura 101.**

Oxidación en vigas.

Nota: en la figura adjunta se aprecia como las vigas del puente presentan oxidación generalizada a lo largo del elemento.

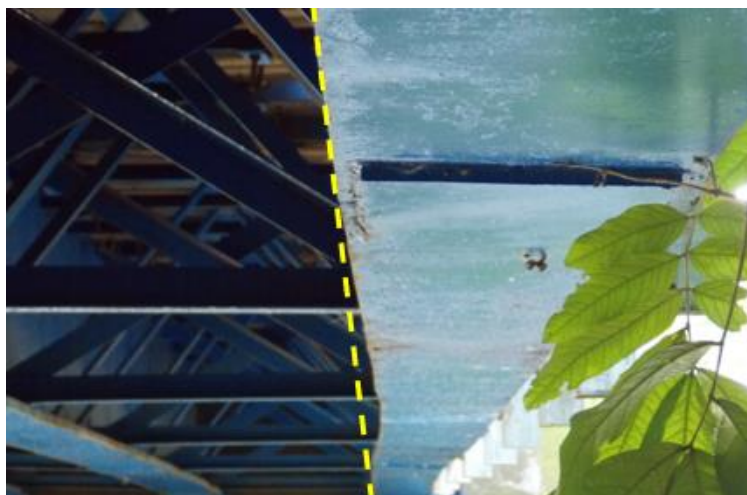
### **Figura 103.**

Deformación en vigas principales

Nota: en la figura adjunta se aprecia a simple vista la deformación que presentan sus vigas principales.

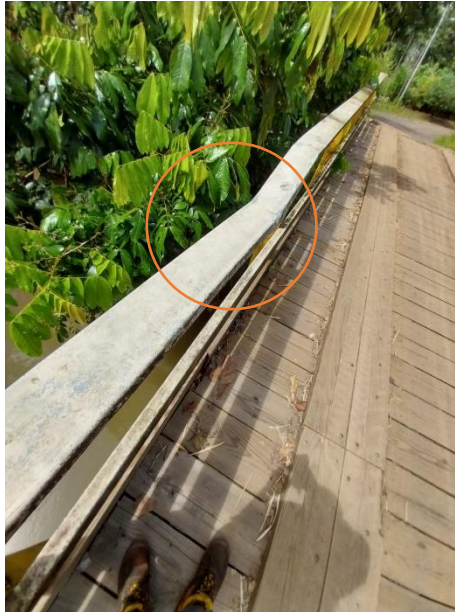
**Figura 104.**

Barandas con deformación

Nota: en la figura adjunta se aprecia la deformación que presenta una de las barandas del puente.

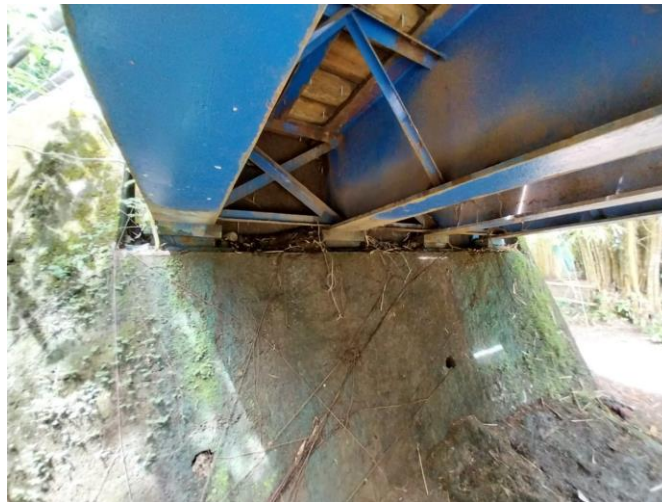
**Figura 105.**

Oxidación en zonas de vigas.

Nota. en la figura adjunta se aprecia como las vigas y demás elementos de acero presentan oxidación en ciertas zonas.

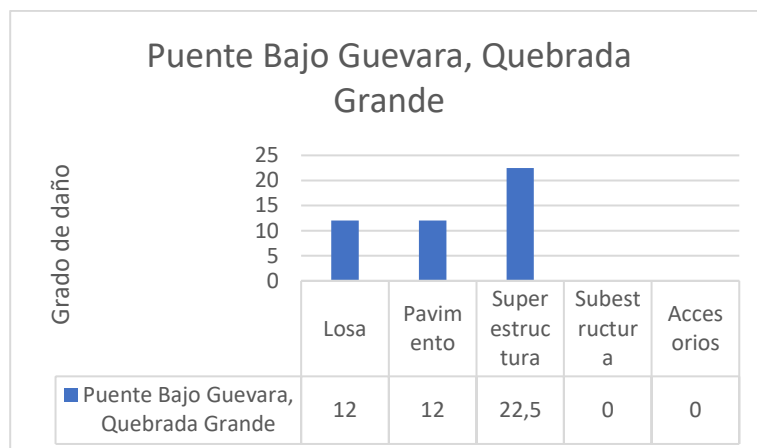
**Figura 106.**

En la figura 106 se puede apreciar el grado de daño que presenta el puente de Bajo Guevara, donde la superestructura es la que presenta el mayor porcentaje, esto porque es donde hay mayor daño en los elementos, mientras que la subestructura y accesorios son los de menos daño.

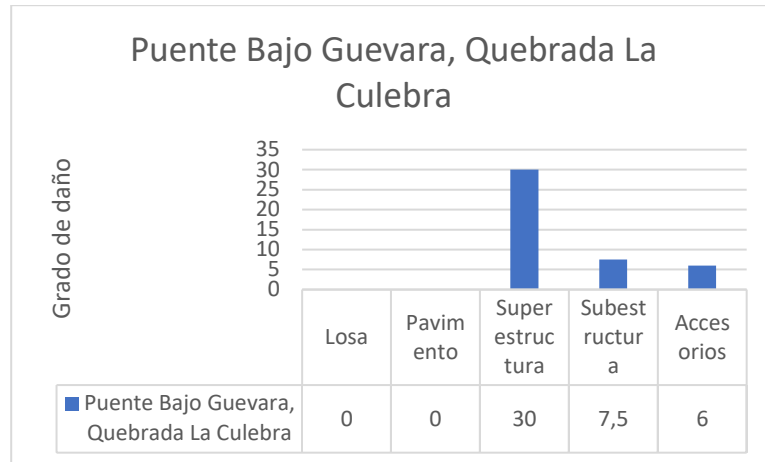
**Figura 107.**

En la figura 107 se puede apreciar el grado de daño que presenta el puente de Bajo Guevara, sobre Quebrada La Culebra, el mismo presenta daños en superestructura, subestructura y accesorios, siendo la superestructura el elemento con mayor afectación, y los accesorios con menos.

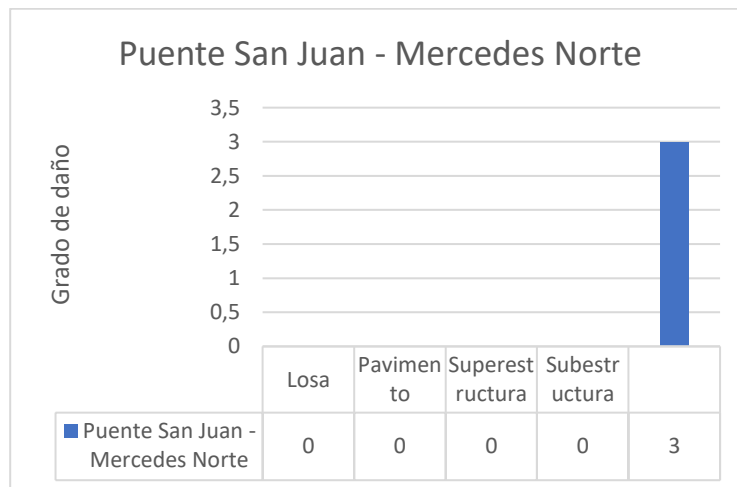
**Figura 108.**

En la figura 108 se puede apreciar el grado de daño que presenta el puente de San Juan – Mercedes Norte, donde el elemento más afectado son los accesorios, los demás no tienen daños importantes.

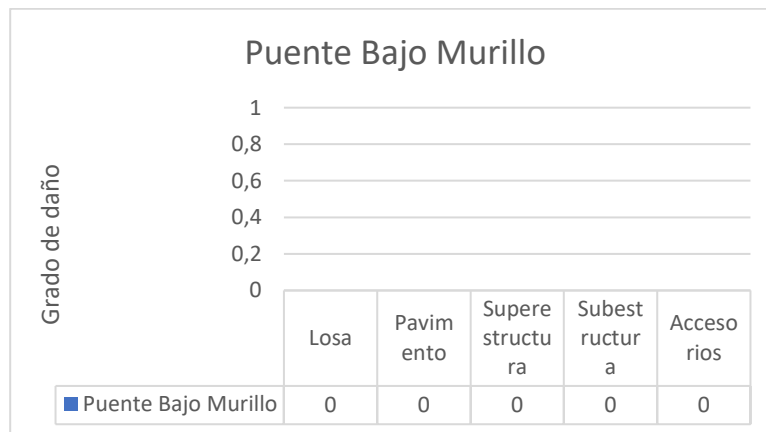
**Figura 109.**

En la figura 109 se puede apreciar el grado de daño que presenta el puente de Bajo Murillo, este se encuentra en buenas condiciones, ya que ninguno de sus elementos tiene daños considerables.

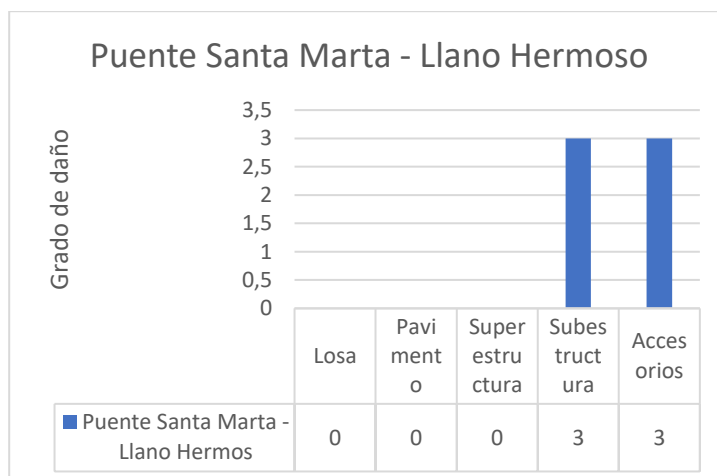
**Figura 110.**

En la figura 110 se puede apreciar el grado de daño que presenta el puente de Llano Hermoso, este presenta su mayor afectación en la subestructura y accesorios, el daño es mínimo, y no afecta el funcionamiento del puente.

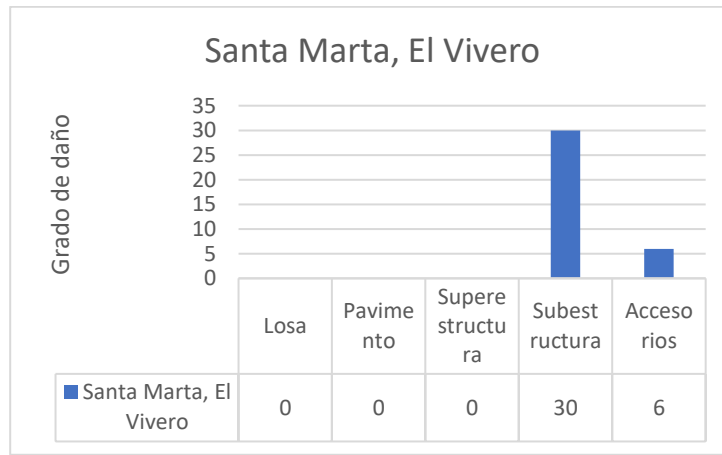
**Figura 111.**

En la figura 111 se observa el grado de daño para el puente de El Vivero en Santa Marta, este presenta el mayor grado de daño en la subestructura y accesorios, sin embargo, estos daños no limitan su funcionamiento.

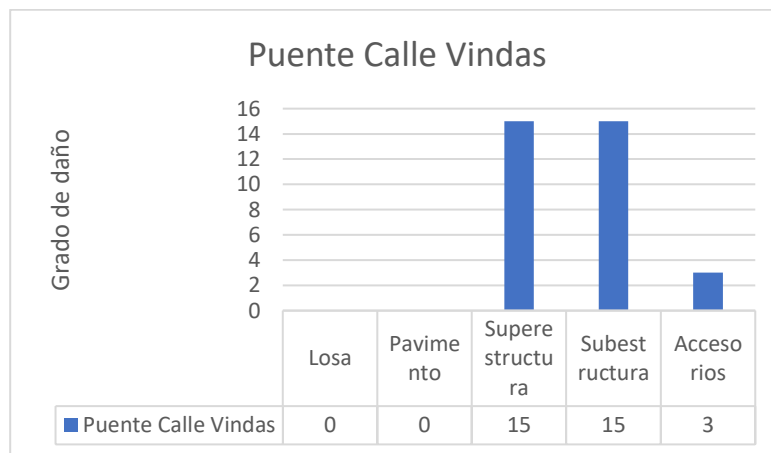
**Figura 112.**

En la figura 112 se puede apreciar gráficamente el grado de daño que presenta el puente Calle Vindas, este presenta el mayor grado de daño en la superestructura y subestructura, y el menor en los accesorios, los demás elementos no presentan daños considerables.

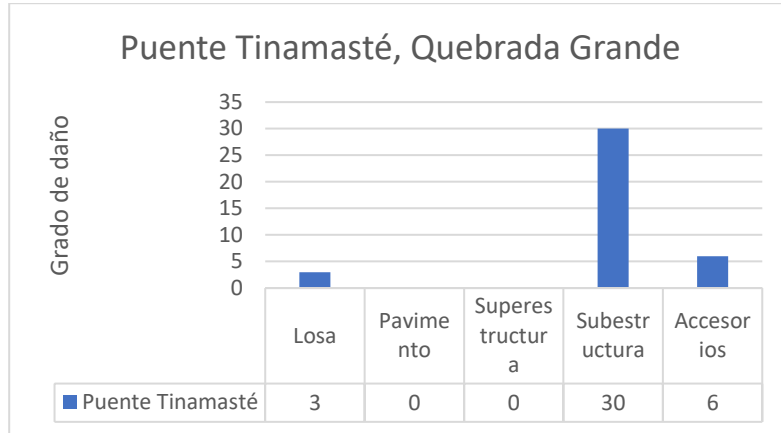
**Figura 113.**

En la figura 113 se observa el grado de daño que presenta el puente de Tinamaste sobre Quebrada Grande, este presenta el mayor grado de daño en la subestructura y el menor en la losa.

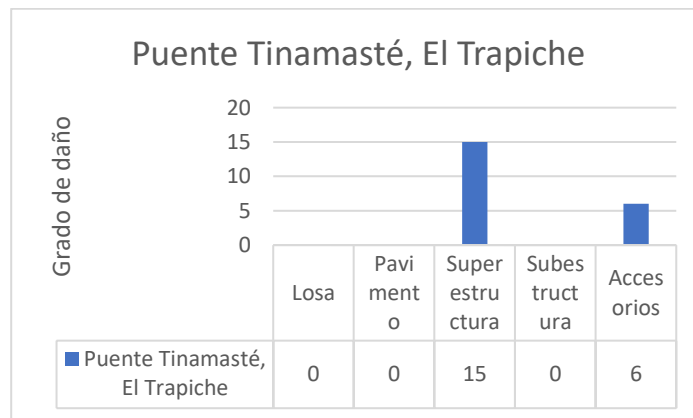
**Figura 114.**

En la figura 114 se logra apreciar el grado de daño que presenta el puente Tinamaste, El Trapiche, este presenta el mayor grado de daño en la superestructura, y el menor en los accesorios, el grado de daño no restringe su uso.

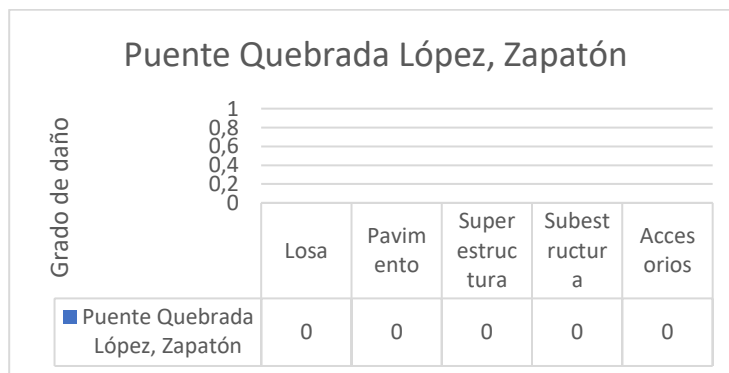
**Figura 116.**

En la figura 116 se logra apreciar el grado de daño que presenta el puente sobre Quebrada López, este se encuentra en muy buenas condiciones, debido a que es un puente relativamente nuevo, y sus elementos no presentan daños considerables.

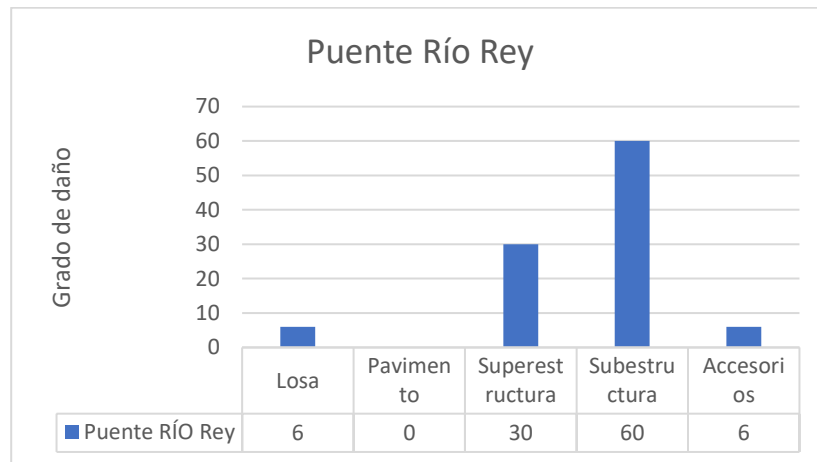
**Figura 117.**

En la figura 117 se logra apreciar el grado de daño que presenta el puente sobre río Rey en Zapatón, el mismo presenta el mayor grado de daño en la subestructura, la losa es la que presenta menos daño, las condiciones de este puente no son seguras, es por ello por lo que su uso se debe restringir, las condiciones de este presentan un peligro para sus usuarios.

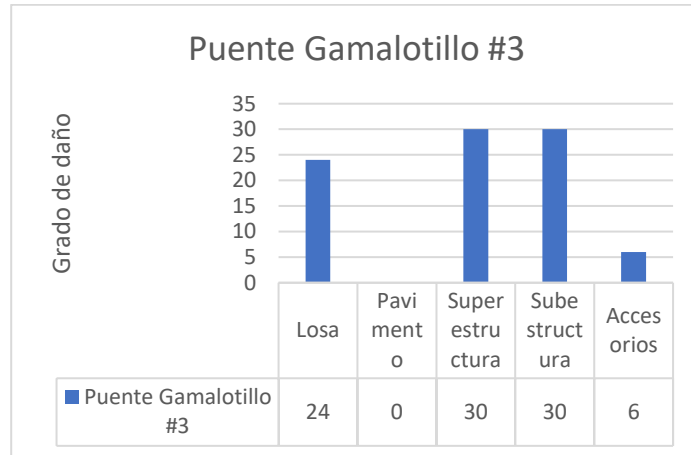
**Figura 118.**

En la figura 118 se logra ver el grado de daño que presenta el puente Gamalotillo #3, este presenta daños en todos sus elementos, siendo la subestructura y superestructura los más afectados, la condición de este puente no es buena, por ello la seguridad no es garantizada.

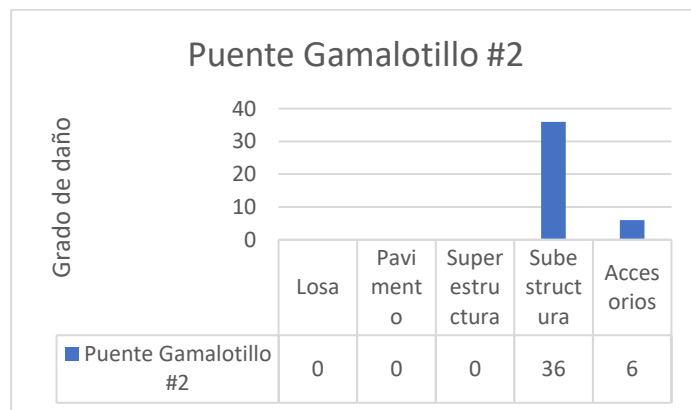
**Figura 119.**

En la figura 119 se puede apreciar el grado de daño en el puente Gamalotillo #2, este presenta su mayor afectación en la subestructura, y menos grado en los accesorios, la superficie de rodamiento es de madera, por ello no hay afectaciones en losa ni pavimento.

Grado de daño puente Gamalotillo #2

Nota: en la figura adjunta se aprecia el grado de daño del puente de Gamalotillo #2.

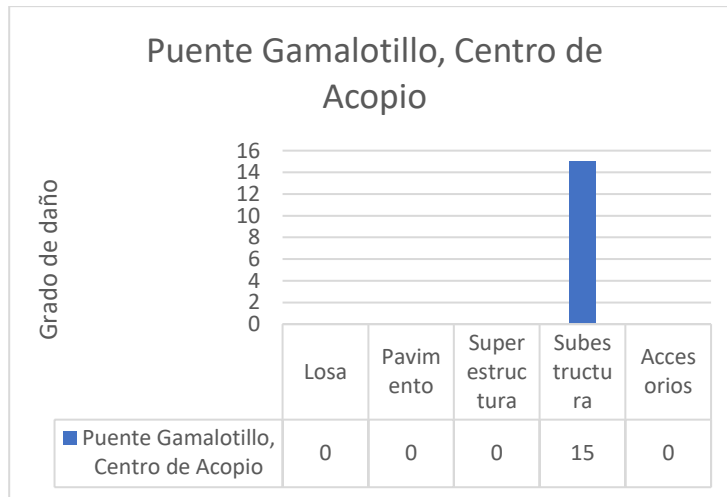
**Figura 120.**

En la figura 120 se muestra el grado de daño que presenta el puente de Gamalotillo en el Centro de Acopio, esta estructura es relativamente nueva, es por ello por lo que presenta daños leves en la subestructura, los demás elementos están en buenas condiciones.

Grado de daño Puente Gamalotillo, Centro de Acopio.

Nota: en la figura adjunta se aprecia el grado de daño del puente de Gamalotillo, Centro de Acopio.

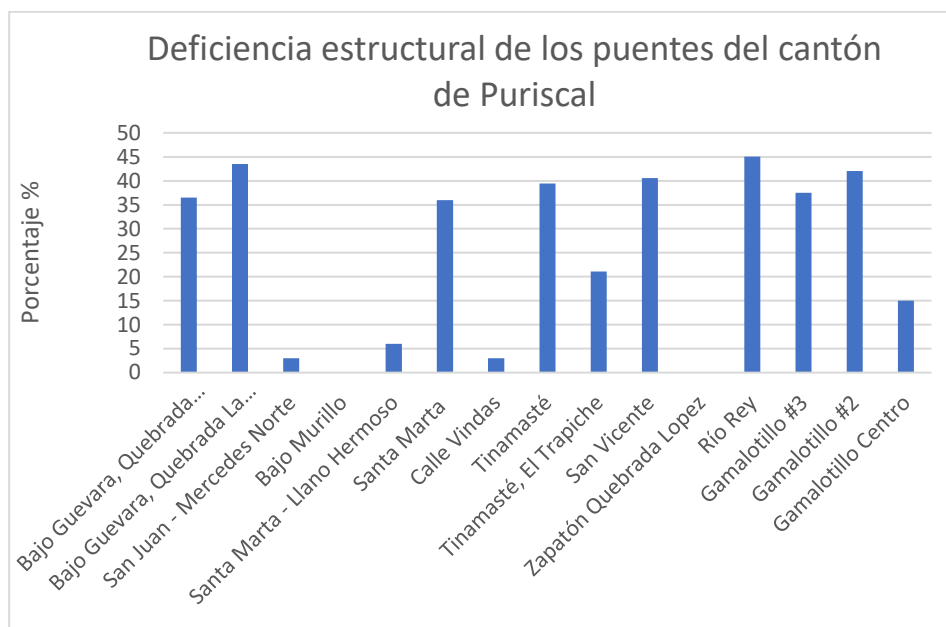
**Figura 121.**

Primeramente, se tiene la figura 121, en esta se muestra la deficiencia estructural que poseen los 15 puentes inspeccionados, en esta se puede apreciar que los más afectados son Río Rey, Gamalotillo #3 y San Vicente, ya que su estado estructural no es el más bueno, los puentes no son seguros para su tránsito, mientras que los menos afectados son puentes relativamente nuevos.

Deficiencia estructural de los puentes del cantón de Puriscal

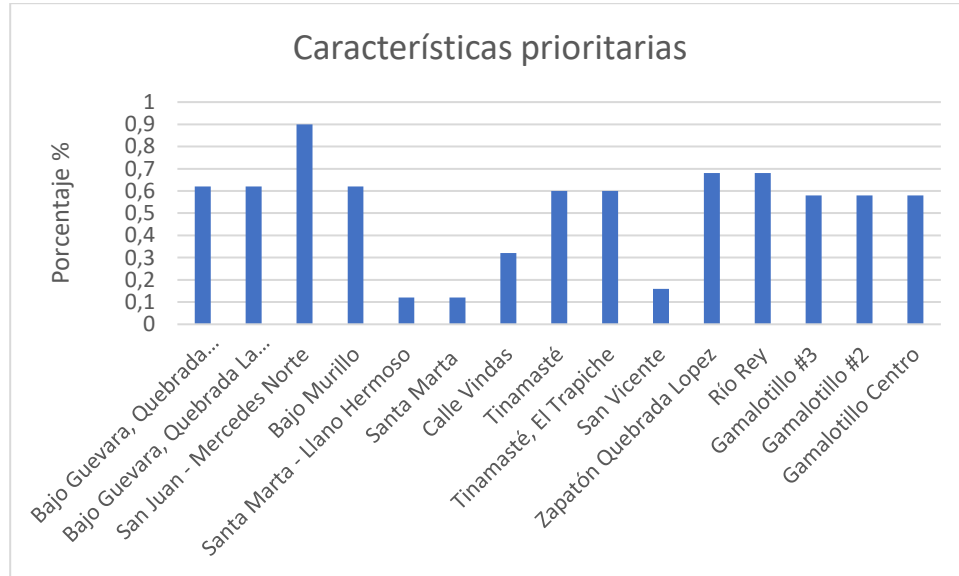
**Figura 122.**

Ahora bien, continuando se muestra la figura 122, la cual es el gráfico de características prioritarias, estas contemplando todo lo descrito en el marco metodológico, y en este caso el puente cuya priorización se necesita con mayor necesidad es el de San Juan Mercedes Norte, esto debido a la población existente y el tránsito promedio diario, ya que es una comunidad muy poblada y el puente es de uso diario para decenas de usuarios, por otra parte los puentes de Tinamaste son los que no requieren tanta prioridad tomando en cuenta estas características.

Características prioritarias.

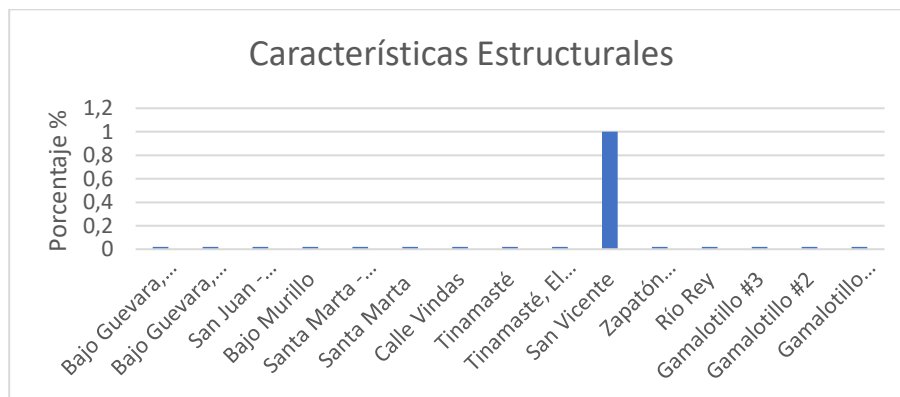
**Figura 123.**

Luego, se debe contemplar las características estructurales, para ello véase figura 123, en este caso solo San Vicente está por encima de los demás, esto porque la estructura no es común, sino hecha con un chasis de camión, todas las demás son estructuras permanentes, por ello tienen un valor de 0.

Características estructurales

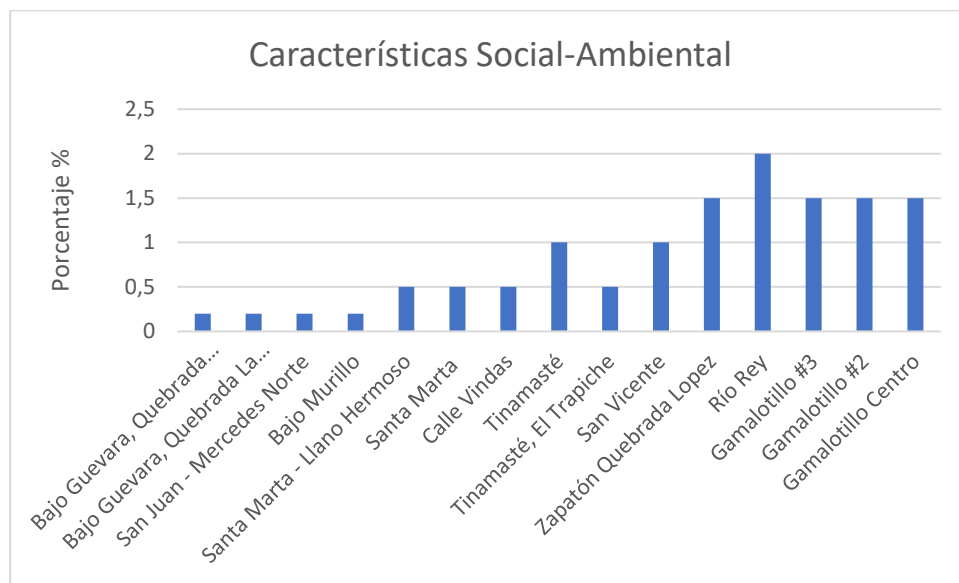
**Figura 124.**

Finalmente, se tiene la evaluación de las características social – ambiental, en la figura 124 se puede apreciar que los puentes que necesitan mayor priorización son los de Zapatón y Gamalotillo, esto porque en las zonas se desarrolla mucha agricultura y turismo, además, Zapatón es una reserva indígena, es por ello que obtuvieron la mayor puntuación.

Características Social – Ambiental
