**Inspección, evaluación y priorización de  
intervención de 15 puentes de la red  
vial del cantón de Puriscal**

Trabajo Final de Graduación presentado públicamente ante el Tribunal Evaluador el lunes 15 de julio de 2024 como requisito parcial para optar por el grado de Licenciatura en Ingeniería en Construcción, del Instituto Tecnológico de Costa Rica.

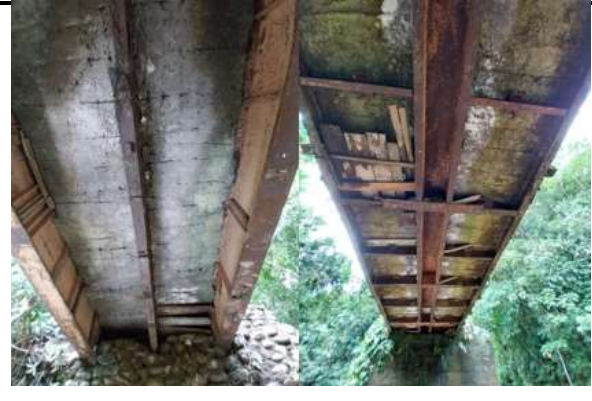
Notas:			Notas: Superestructura conofrmada por chasis de camión y tres vigas tipo I.			Notas:

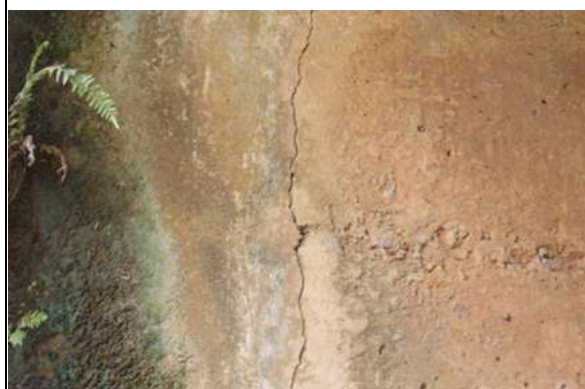
Notas: Agrietamiento en bastión

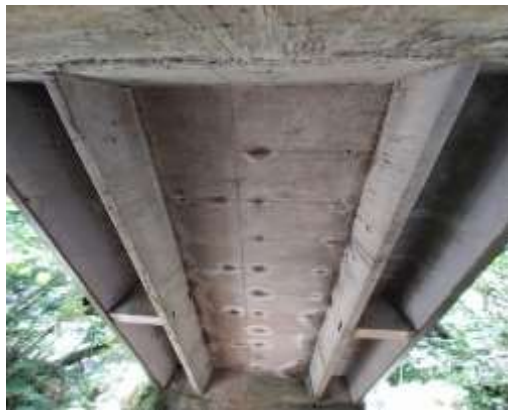
Notas: Se identifica un agrietamiento longitudinal en la losa producto del proceso de colado, además efluencia e infiltración

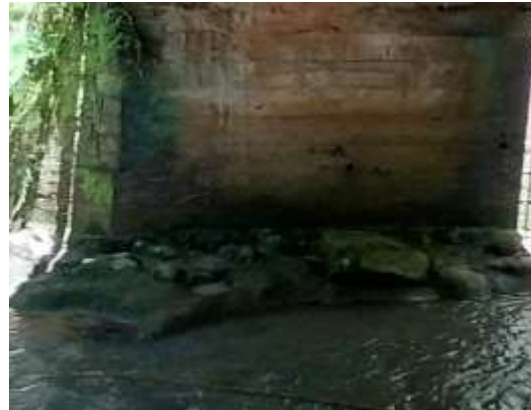
Notas: Existen nidos de piedra y agrietamientos menores en bastiones

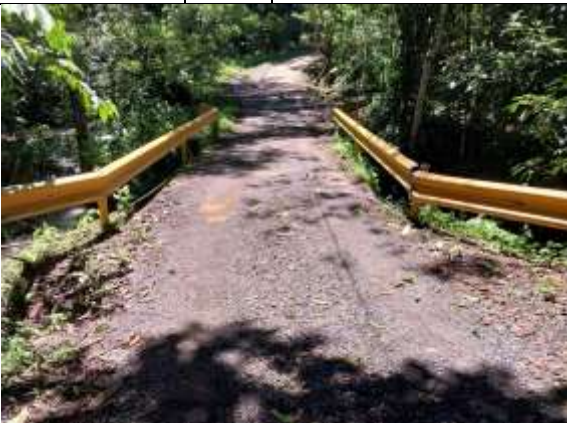
Notas: Existen baches sobre la losa de rodamiento en la estructura, los cuales provocan la filtración de agua

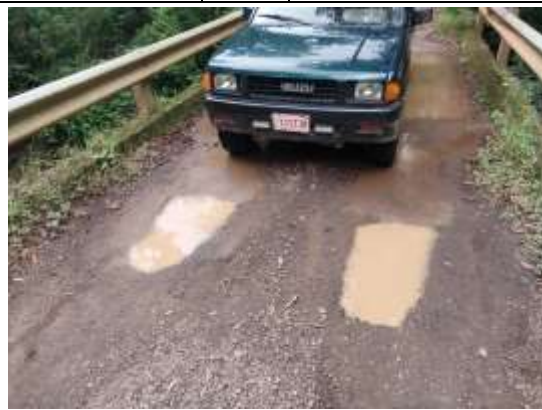
Notas: El material del camino se ha depositado en el acceso del puente de margen izquierda

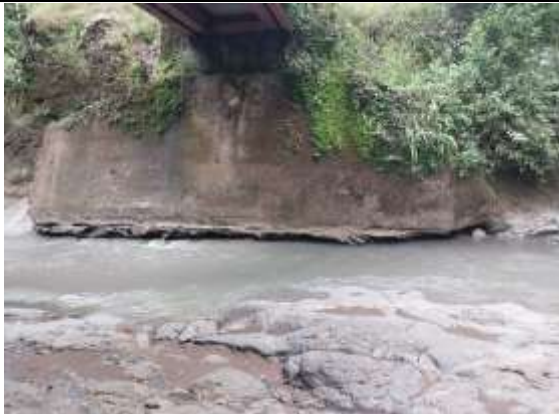
Notas: Inicios de socavacion en bastión margen izquierda

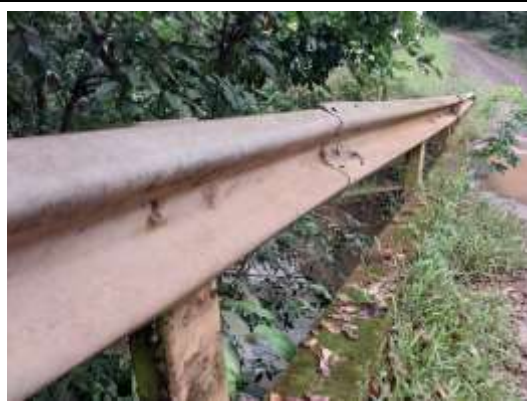
Notas: Barandas con deformación y ausencia de canalizadores en acceso al puente

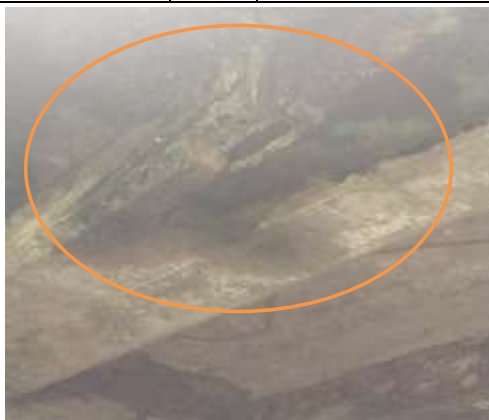
**Notas:** Una viga de concreto presenta una fractura alineada con la zona de drenaje, tiene acero de refuerzo expuesto

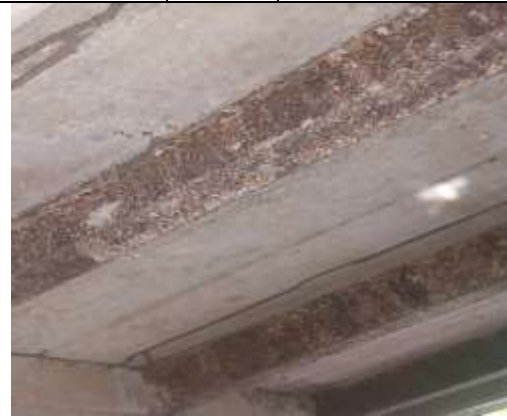
**Notas:** Todas las vigas de acero presentan oxidación y corrosión

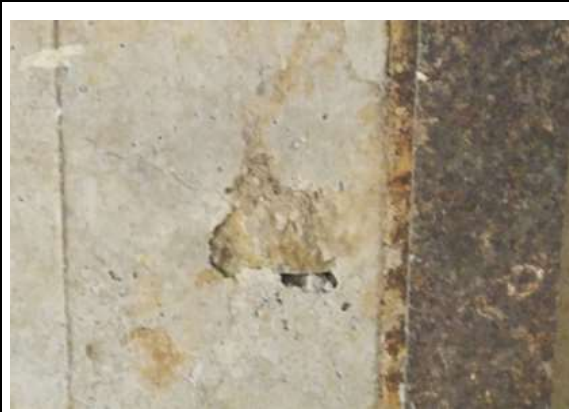
**Notas:** Existen agrietamientos menores en la losa (cara inferior)

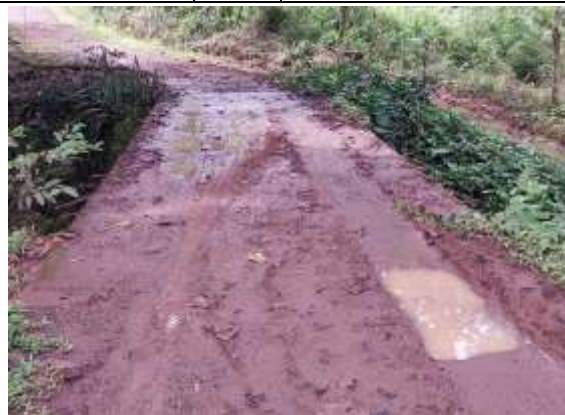
**Notas:** Superficie resbalosa y sin barandas son una condición de riesgo de caída, además, se aprecian baches

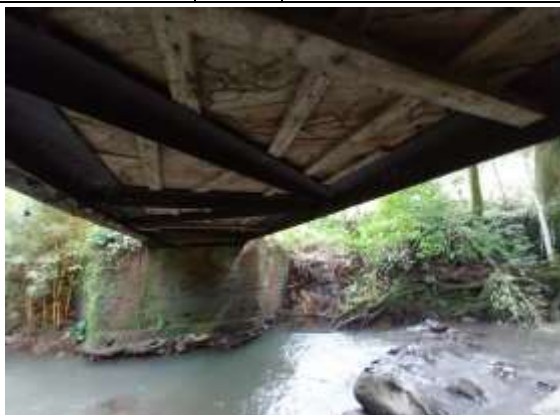
**Notas:** Superestructura es una cercha colocada en el plano transversal (plano debil)

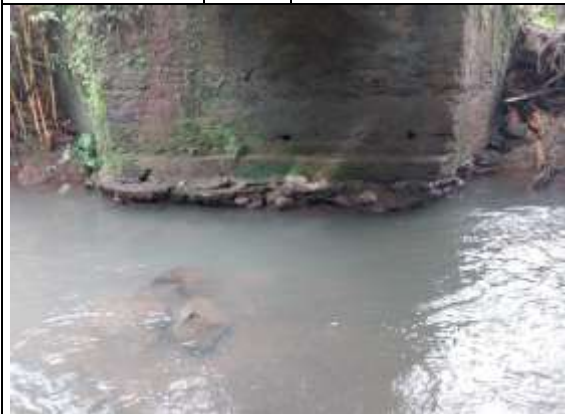
**Notas:** Bastiones con socavación en ambos costados, y grietas en una y dos direcciones

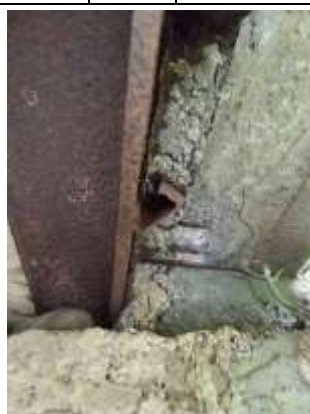
**Notas:** Parte de la losa que no tiene formaleta presenta acero expuesto y descascaramiento de concreto

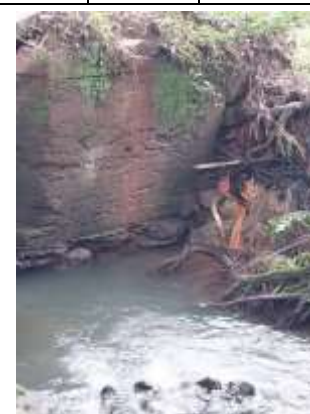
**Notas:** Existen pequeños derrumbes, grietas y filtraciones de agua por los aletones, además de socavación.

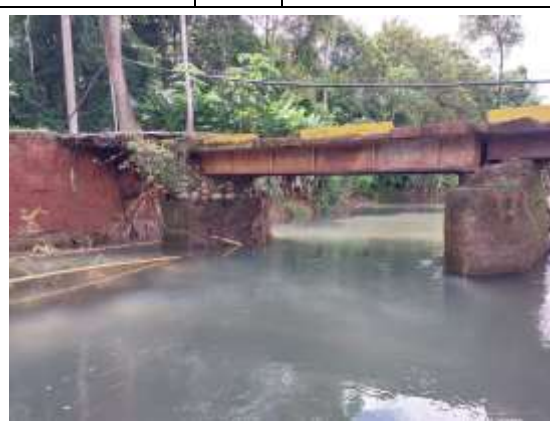
Notas: Vigas con oxidación generalizada e inicios de corrosión

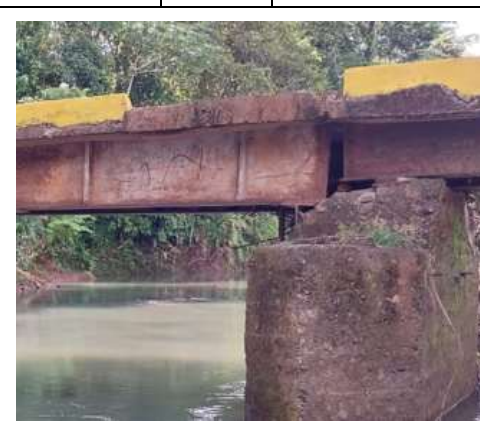
Notas: Malas condiciones de apoyo de las vigas en la pila central

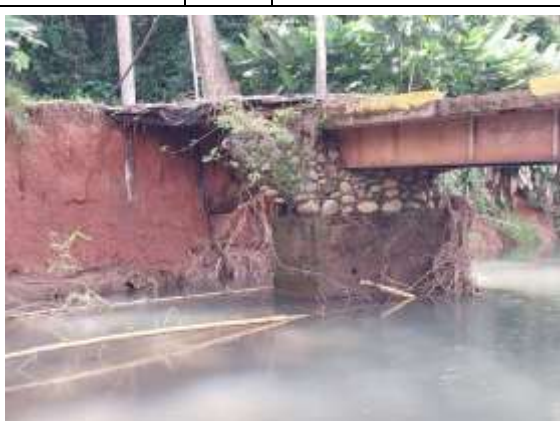
Notas: Socavación por completo alrededor del bastión

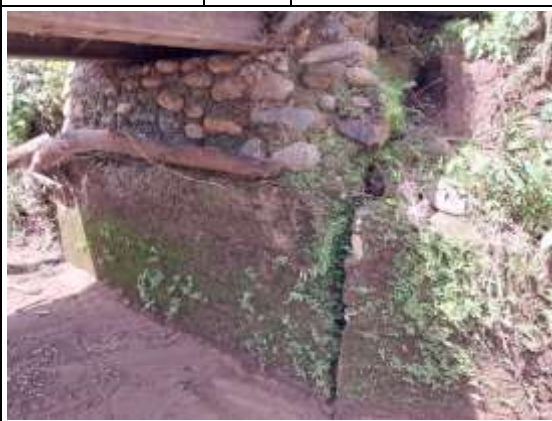
Notas: Bastión en mal estado, con inclinación y separación de elementos

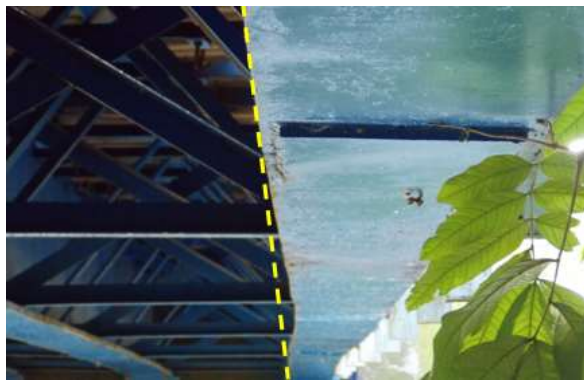
Notas: Torcimiento importante en dos de las vigas principales

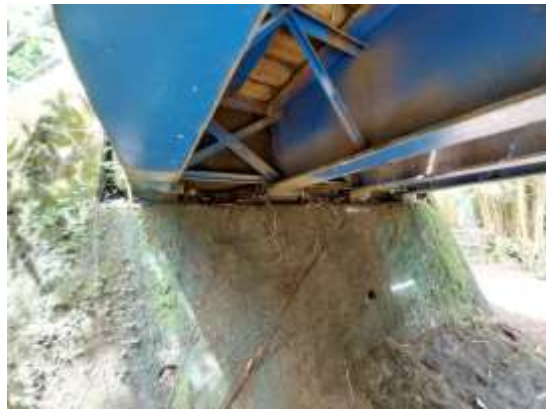
Notas: Oxidación en elementos metalicos recién pintados

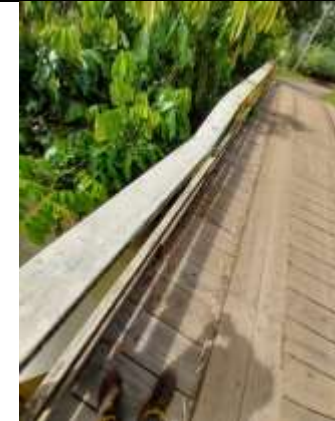
Notas: Barandas con deformaciones

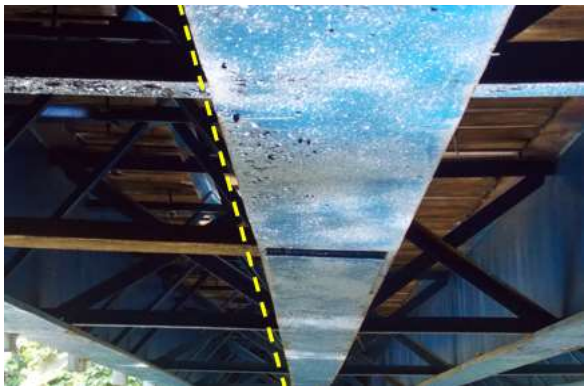
Notas: Torcimiento importante en dos de las vigas principales
