# **Priorización de 20 puentes que comprenden 5 distritos del cantón de Turrialba**

Therefore, this project aimed to establish the prioritization of 20 bridges present in 5 districts of the canton of Turrialba, with respect to their importance of the road they travel, for this a database was generated where all the necessary information from Each structure, in turn, each one of these was evaluated with respect to the Bridge Inspection Manual (MOPT M. d., 2007).

Por ello, este proyecto tuvo como objetivo establecer la priorización de 20 puentes presentes en 5 distritos del cantón de Turrialba, para ello se generó una base de datos donde se recopila toda la información necesaria de cada estructura, a su vez, se evaluó cada uno de estos con respecto al Manual de Inspección de Puentes (MOPT, 2007).

RICARDO DE JESÚS HIDALGO MOYA

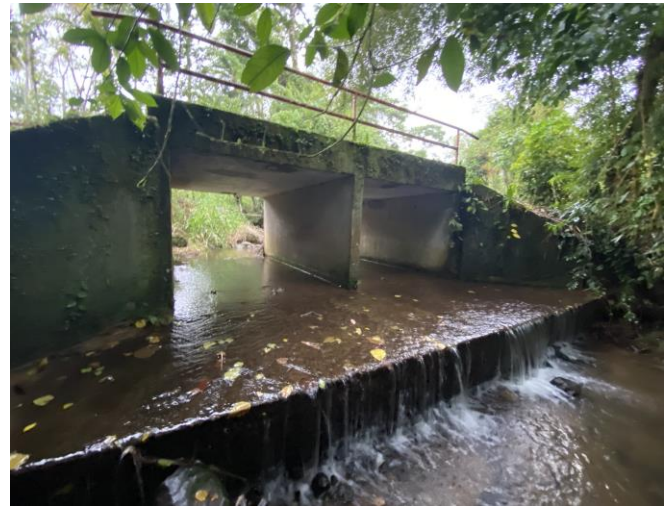
Figura 3. Alcantarilla con dos celdas rectangulares, aletones y delantal. (Autoría propia, 2021).

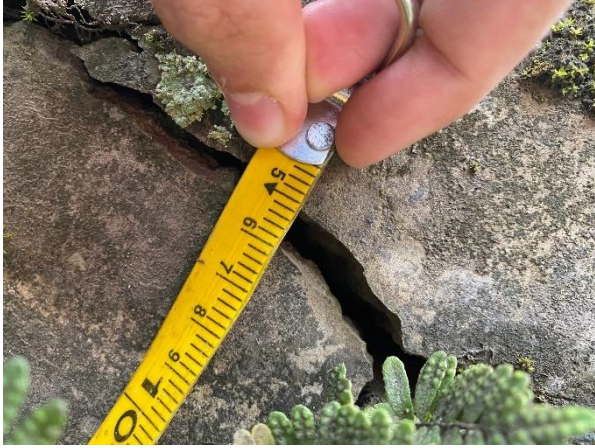
Figura 33. Agrietamiento de 1cm en baranda de concreto (Autoría propia, 2021).

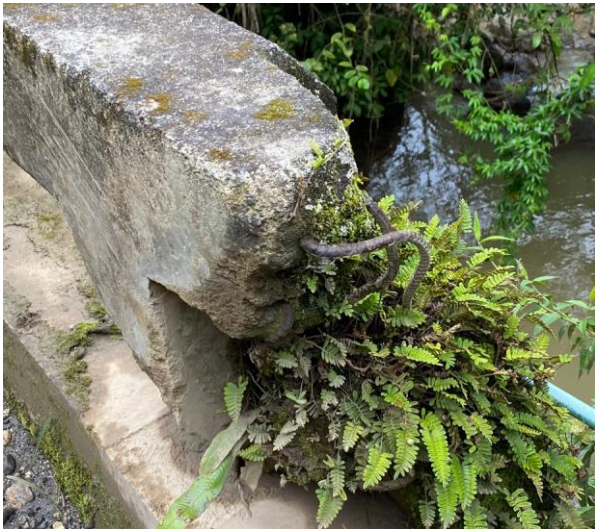
Figura 34. Acero de refuerzo expuesto en baranda de concreto (Autoría propia, 2021).

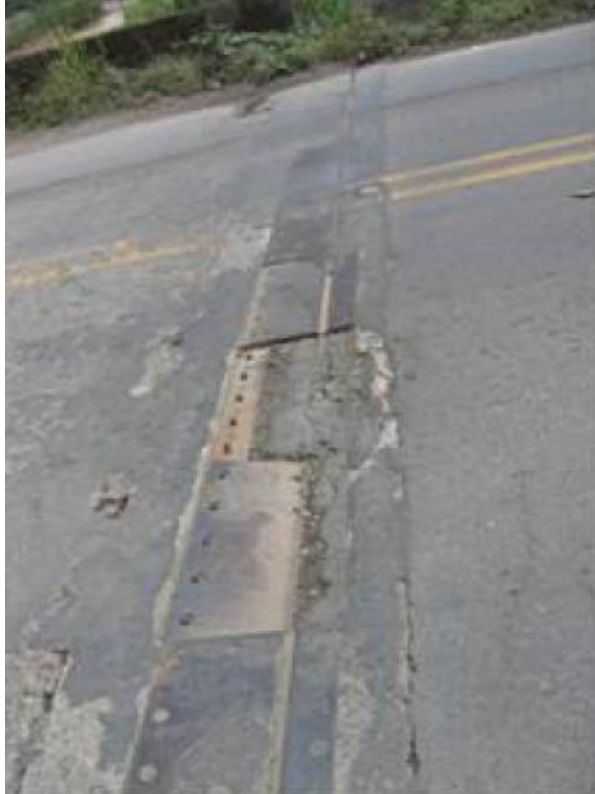
Figura 36. Faltante de parte de la junta de expansión (MOPT, 2007).

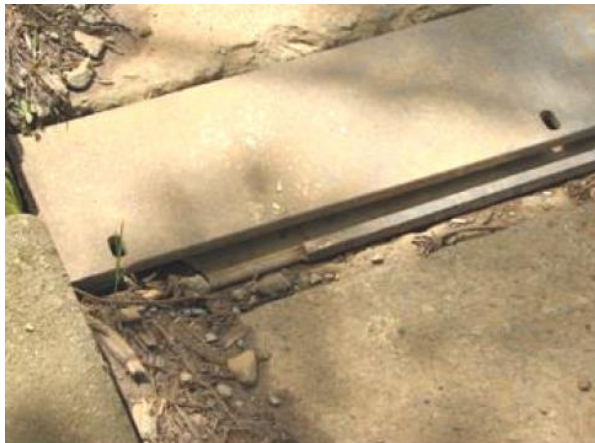
Figura 37. Movimiento vertical de la junta de expansión (MOPT, 2007).

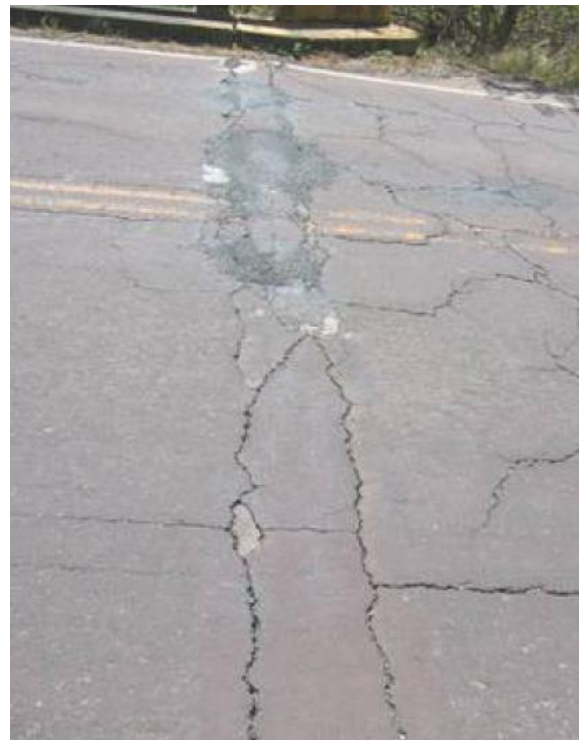
Figura 38. Sobrecapa de asfalto en la junta de expansión (MOPT, 2007).

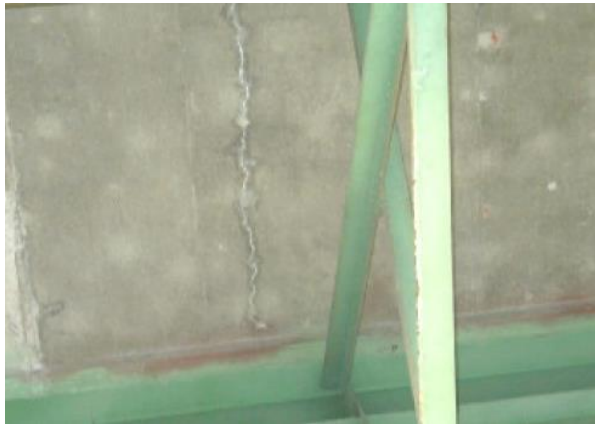
Figura 39. Grieta en una dirección en losa de concreto (MOPT, 2007).

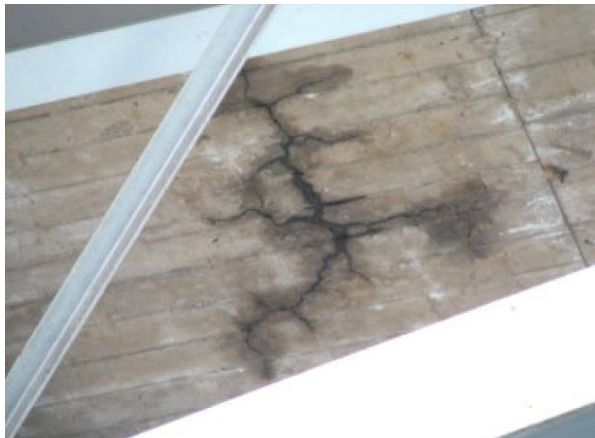
Figura 40. Grietas en dos direcciones en losa de concreto (MOPT, 2007).

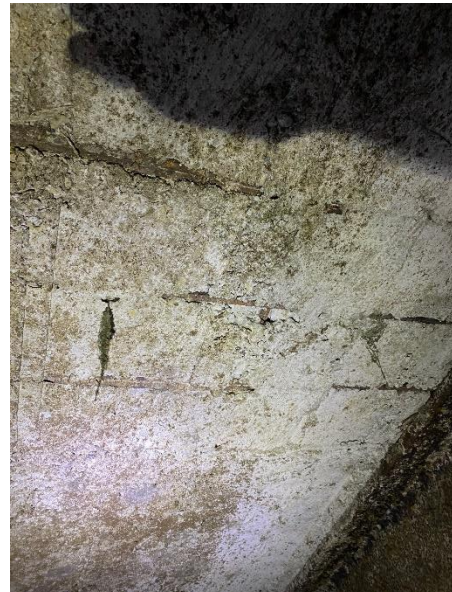
Figura 41. Acero de refuerzo expuesto en losa de concreto, Puente Bonillita (Autoría propia, 2021).

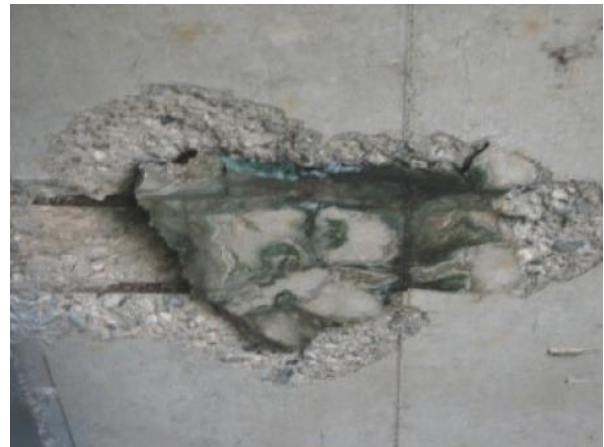
Figura 42. Nidos de piedra en losa de concreto (MOPT, 2007).

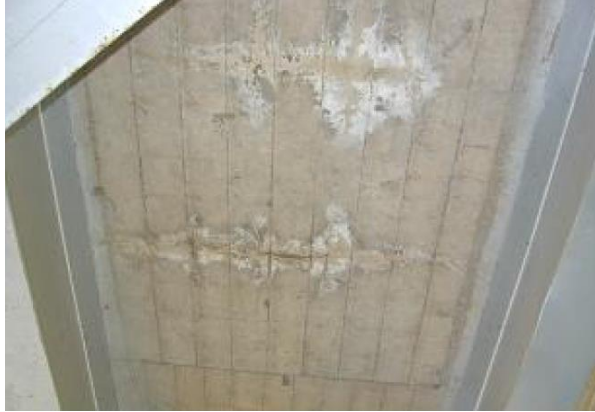
Figura 43. Eflorescencia en losa de concreto (MOPT, 2007).

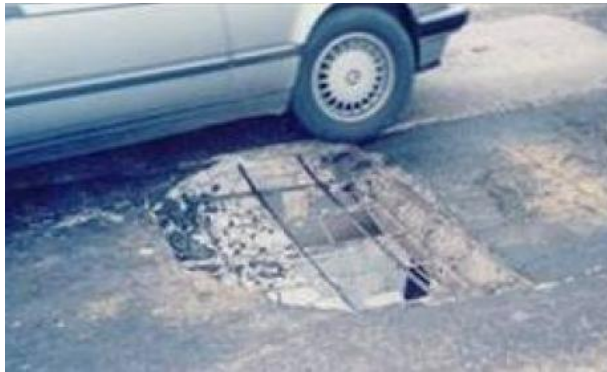
Figura 44. Eflorescencia en losa de concreto (MOPT, 2007).

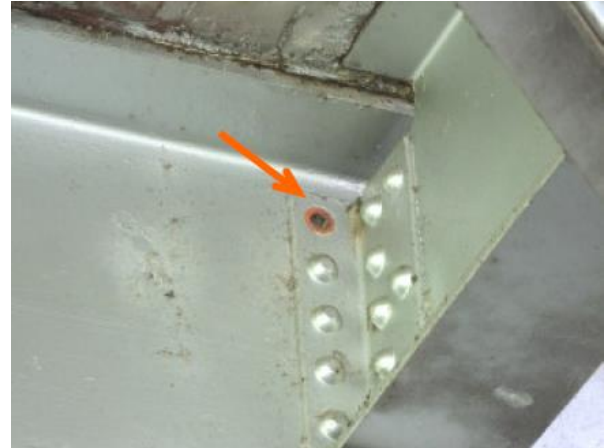
Figura 45. Pérdida de perno en viga de acero (MOPT, 2007).

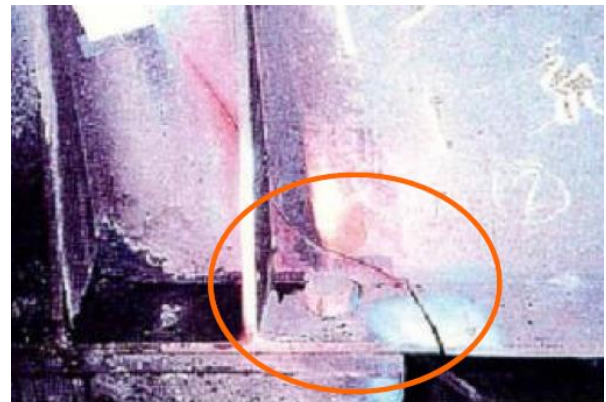
Figura 46. Grieta cerca del apoyo en viga principal de acero (MOPT, 2007).

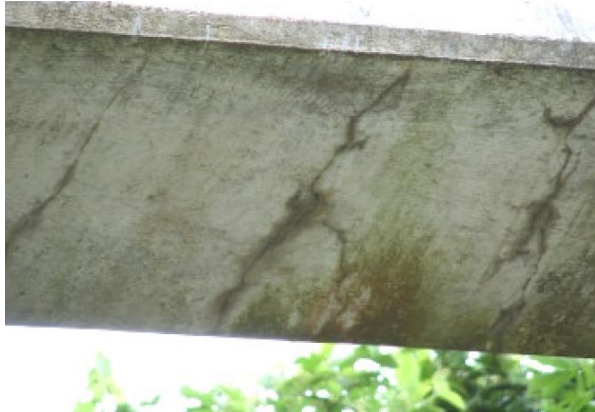
Figura 47. Grietas en una dirección en viga de concreto (MOPT, 2007).

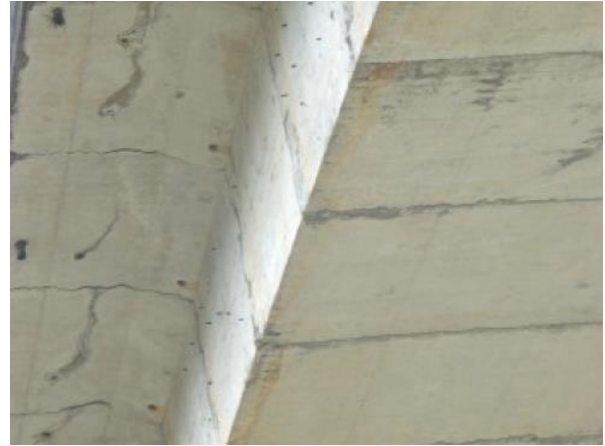
Figura 48. Grietas en dos direcciones en viga de concreto (MOPT, 2007).

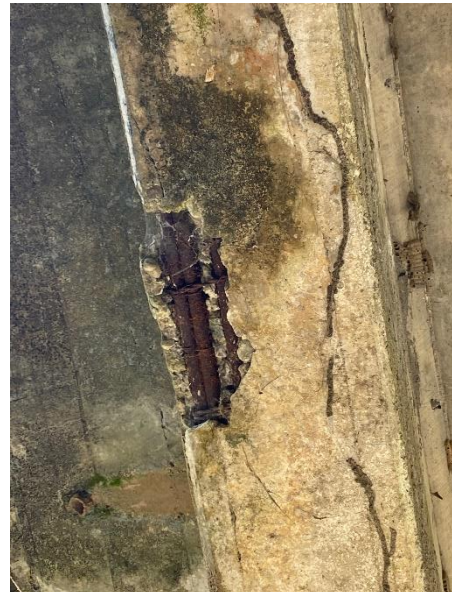
Figura 49. Acero de refuerzo expuesto en viga de concreto (Autoría propia, 2021).

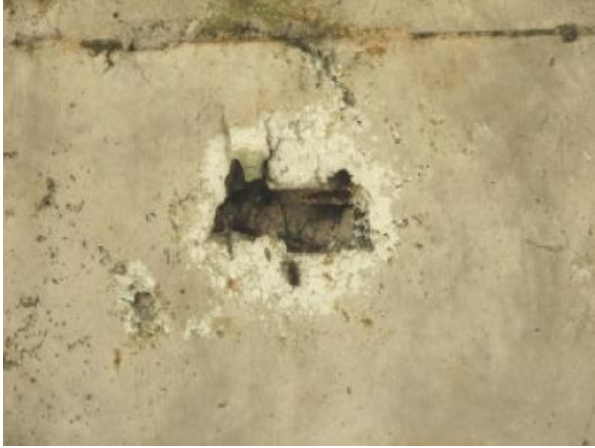
Figura 50. Cavidad en viga de concreto (MOPT, 2007).

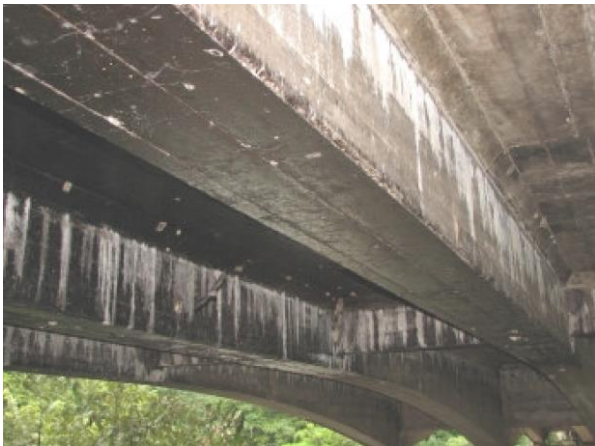
Figura 51. Eflorescencia en vigas de concreto (MOPT, 2007).

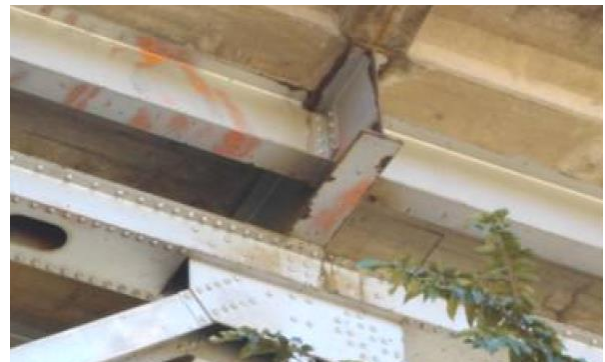
Figura 52. Oxidación en borde filoso de elemento de acero (MOPT, 2007).

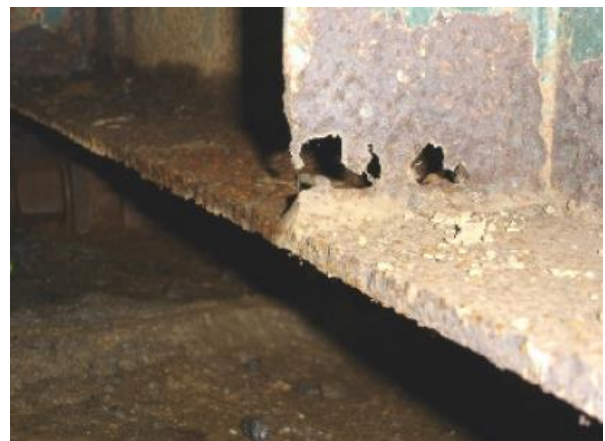
Figura 53. Corrosión en elemento de acero (MOPT, 2007).

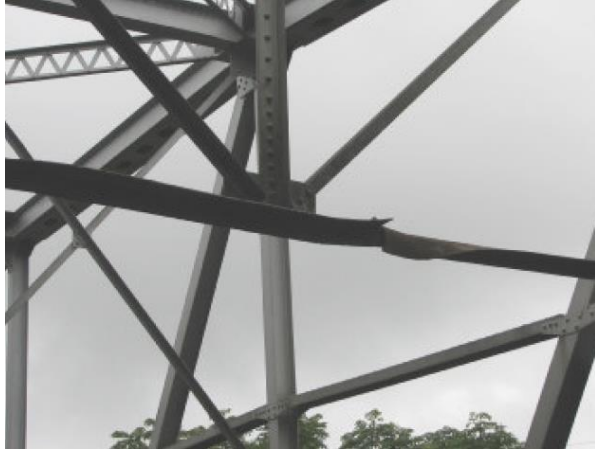
Figura 54. Rotura de elemento de acero en cercha (MOPT, 2007).

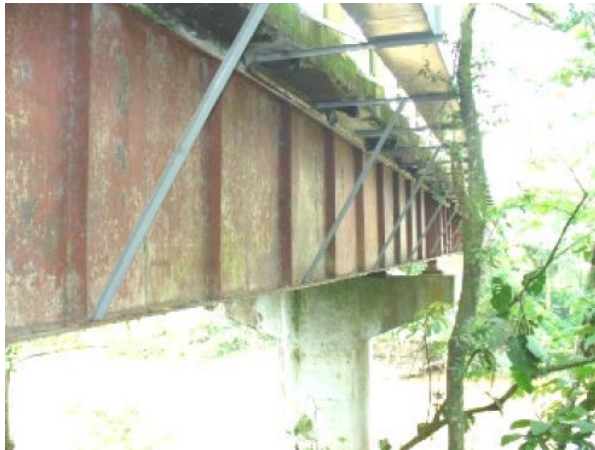
Figura 55. Decoloración de la viga principal de acero (MOPT, 2007).

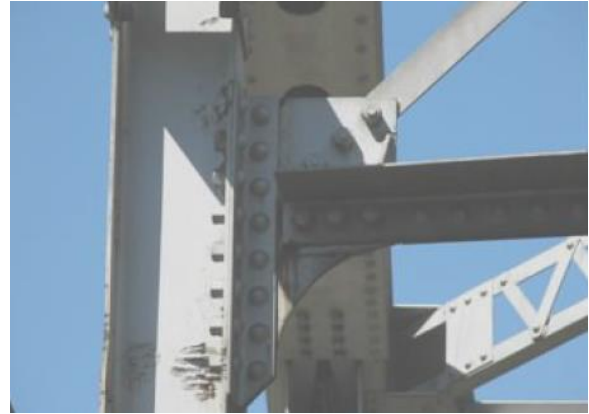
Figura 56. Descascaramiento de pintura en elemento de cercha (MOPT, 2007).

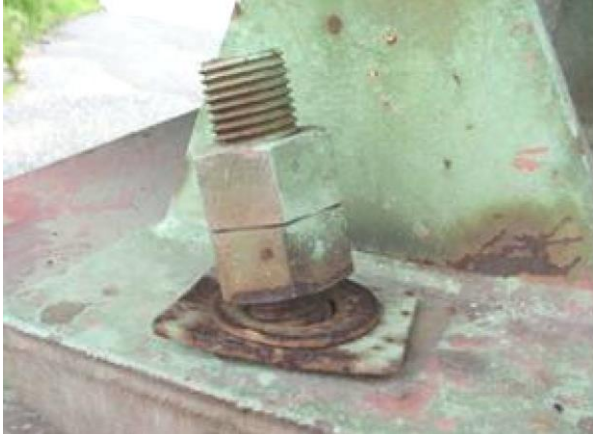
Figura 57. Deformación de perno en apoyo (MOPT, 2007).

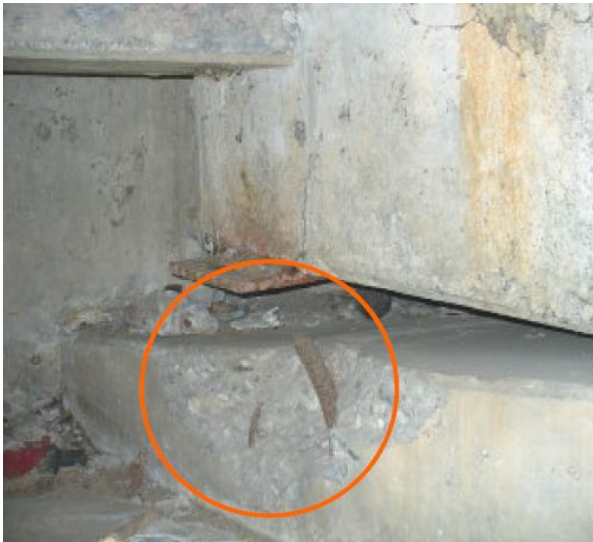
Figura 58. Pernos de anclaje cortados (MOPT, 2007).

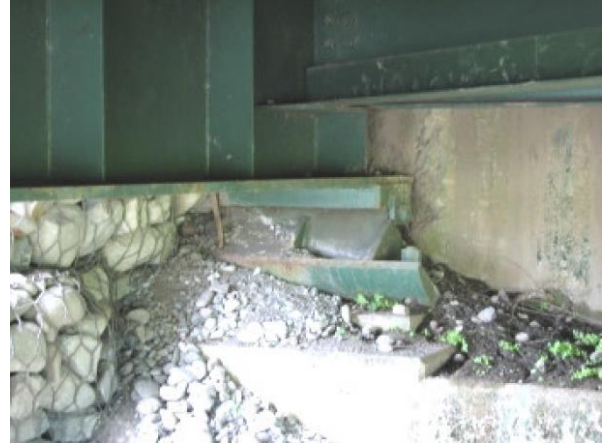
Figura 59. Deformación en el apoyo (MOPT, 2007).

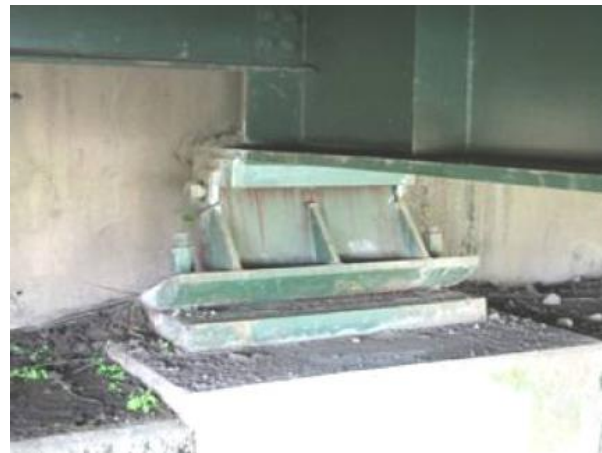
Figura 60. Inclinación en el apoyo (MOPT, 2007).

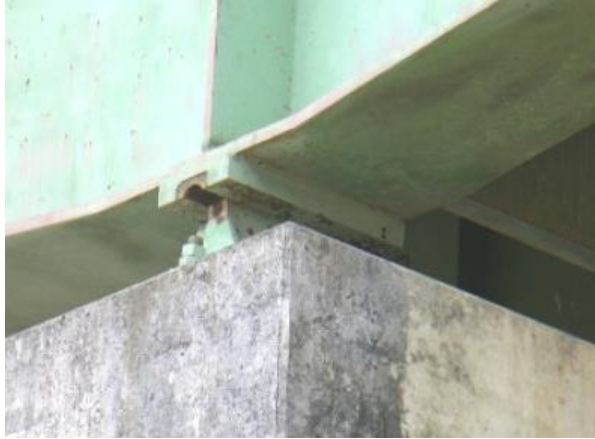
Figura 61. Movimiento del apoyo (MOPT, 2007).

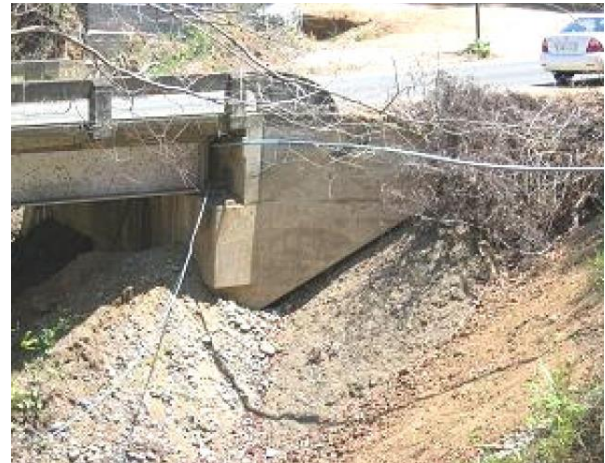
Figura 62. Relleno de aproximación del aletón colapsado (MOPT, 2007).

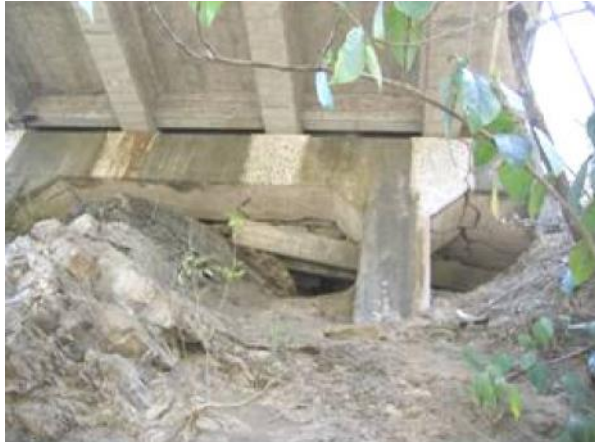
- **Pérdida del talud de protección en frente del bastión:** el colapso del talud en frente del bastión tipo marco se observa frecuentemente en el país y es la causa principal del deterioro de la vía de aproximación y del bastión (Figura 63).

Figura 63. Colapso de la protección enfrente del bastión (MOPT, 2007).

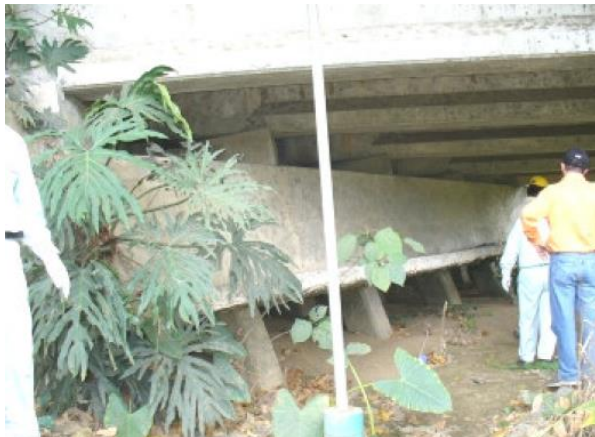
- **Inclinación:** incluye el movimiento vertical, lateral o rotacional de la estructura. Las causas principales de la inclinación del bastión son la falla del talud, la filtración del agua y los sismos (Figura 64).

Figura 64. Inclinación del bastión por sismo (MOPT, 2007).

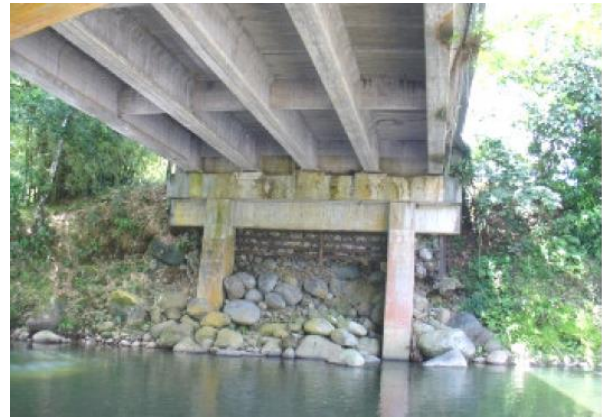
- **Socavación en la fundación:** la socavación es la erosión del material causado por el agua en movimiento. Esto puede causar desgaste en el material de relleno en el bastión por la filtración de agua. En el caso de los bastiones tipo marco, si la protección del talud en frente del bastión colapsara por socavación, el grado de daño debe ser cinco (Figura 65).

Figura 65. Colapso total de la protección del talud frente al bastión (MOPT, 2007).

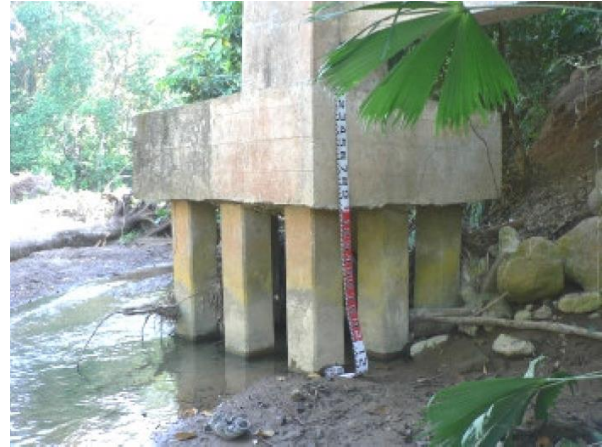
Figura 66. Socavación en la fundación de una pila (MOPT, 2007).

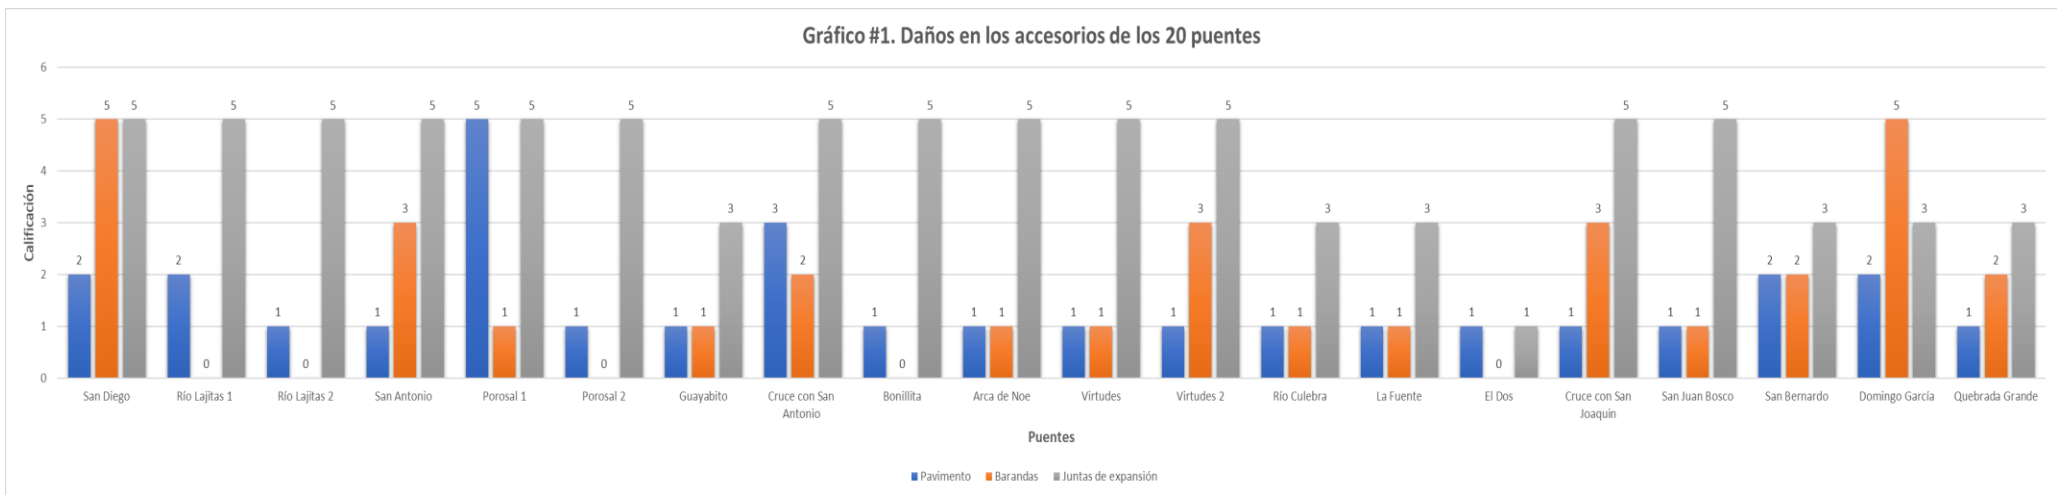
Figura 73. Gráfico con calificación para los accesorios de los 20 puentes inspeccionados. Autoría propia.

Los daños en las juntas de expansión y en las barandas son los más frecuentes. En el caso de las juntas, la mayoría se encuentran obstruidas (por asfalto, grava o lastre) y en 6 estructuras no existen barandas del todo, solo bordillos.

El gráfico 1, figura 73, mostró que las estructuras presentaron mayores inconvenientes en lo que fueron las barandas y las juntas de expansión. Solo 1 puente posee las juntas en estado regular, las demás están parcialmente obstruidas (3 puentes) o totalmente obstruidas (17 restantes).

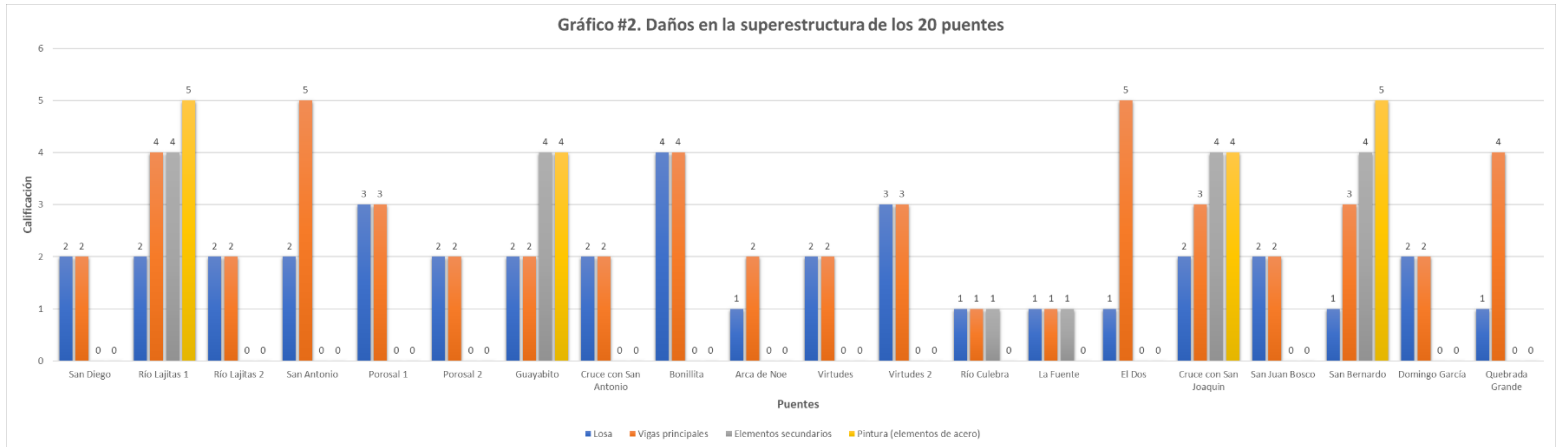
Figura 74. Gráfico con calificación para la superestructura de los 20 puentes inspeccionados. Autoría propia.

Lo que corresponde a vigas principales, las de acero son las que se encontraban en peor estado (oxidadas y algunas corroídas), las de concreto también presentaban daños (acero de refuerzo expuesto y/o corroído, descascamiento). Los elementos secundarios se encontraron en un estado similar a las vigas principales (en cuanto a las de acero); de concreto solo un puente tenía y es relativamente nuevo.

Las losas en su gran mayoría estaban en condición aceptable. Lo que respecta a la pintura, se obtuvo que la gran mayoría de vigas de acero presentaron problemas de ampollas y descascamiento.

El gráfico 2, figura 74, mostró que los daños más graves estuvieron en los elementos de vigas, tanto principales como secundarias (arriostres). Los 20 puentes cuentan como superestructura tipo viga simple.

En las vigas de acero, su grado de corrosión y oxidación fueron muy elevados. En algunos casos (Puente El Dos) se reduce la sección original del elemento.

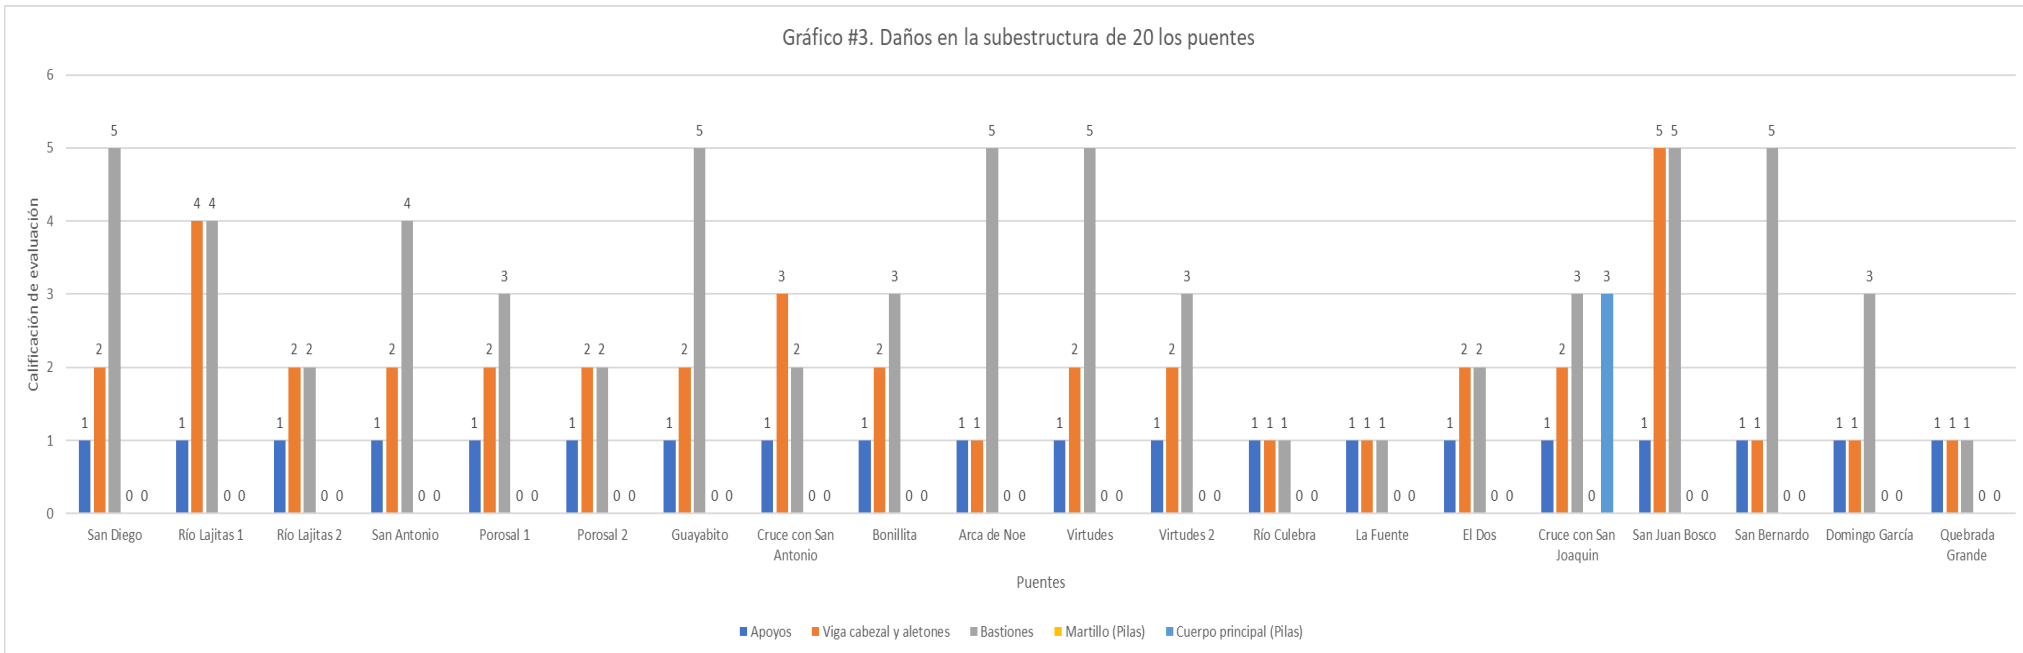
Figura 75. Gráfico con calificación para la subestructura de los 20 puentes inspeccionados. Autoría propia.

El cuerpo principal del bastión fue el más afectado en todas las estructuras. Los apoyos se encuentran en estado regular, ya que en su mayoría todos eran rígidos. La presencia de humedad, nidos de piedra y socavación fueron los daños más comunes.

El gráfico 3, figura 75, mostró que los daños más graves se encontraron en los bastiones (y en el cuerpo principal de una pila – Puente Cruce con San Joaquín –), estos elementos poseen gran socavación en sus fundaciones; desprendimiento, fisuras, eflorescencia del concreto por lo que sus calificaciones en la evaluación fueron elevadas.

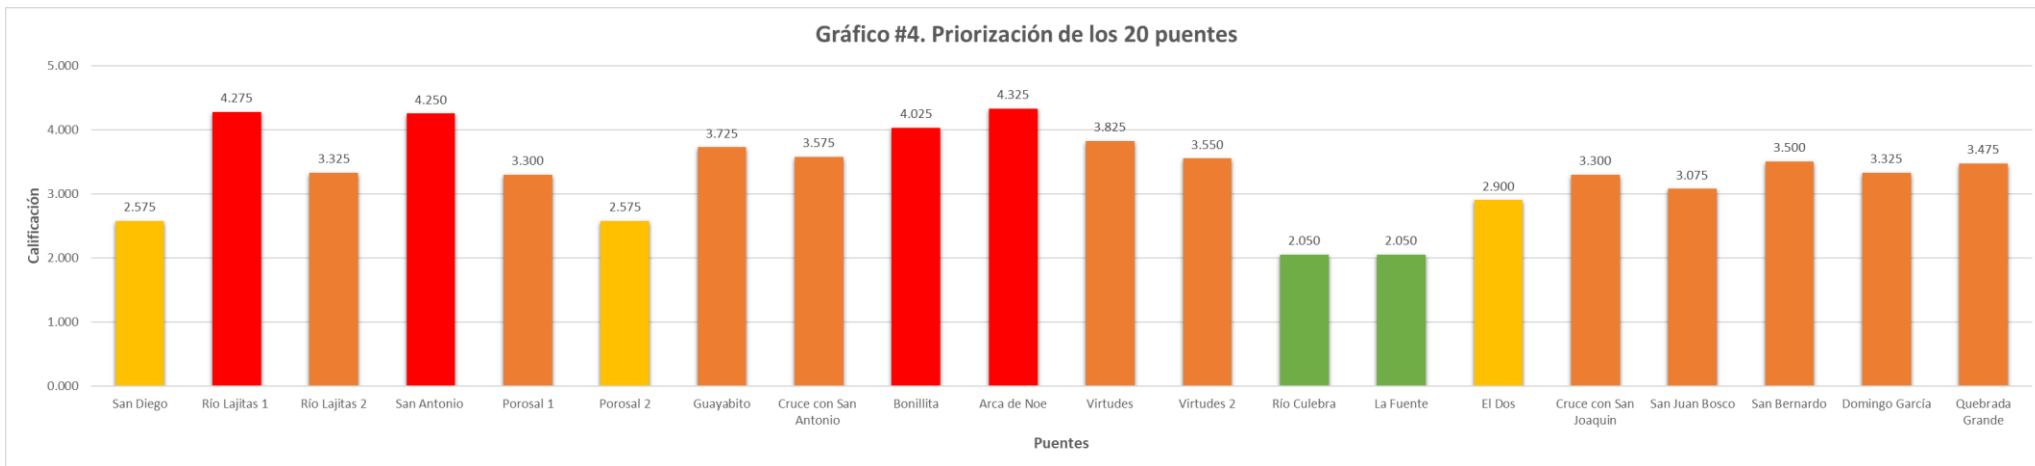
Los puentes en color rojo indican que están en el peor estado, los que están en color naranja corresponden a un estado insatisfactorio, los amarillos se encuentran en estado aceptable y solo los dos en verde se muestran como aceptables.

Como se observa en el gráfico 4, existen 4 puentes en el peor estado (Río Lajitas 1, San Antonio, Bonillita y Arca de Noe), sin embargo, se escogieron los dos con mayor valor cuantitativo de la priorización y según criterio con respecto a la visita en campo. Estos fueron el puente San Antonio y el puente Bonillita.

Figura 76. Gráfico con la ponderación prioritaria de los 20 puentes. Autoría propia.

En el gráfico 4, figura 76, se observan que de los 20 puentes solo 5 están en condiciones regulares (2 satisfactorios y 3 aceptables. Los demás son insatisfactorios (11 de ellos) y 4 en condición roja (deficiente).

Los 4 puentes más deficientes fueron el Puente San Antonio, Rio Lajitas 1, Arca de Noe y Bonillita. De estos, a partir del criterio final se determinó que los dos más afectados fueron San Antonio y Bonillita.

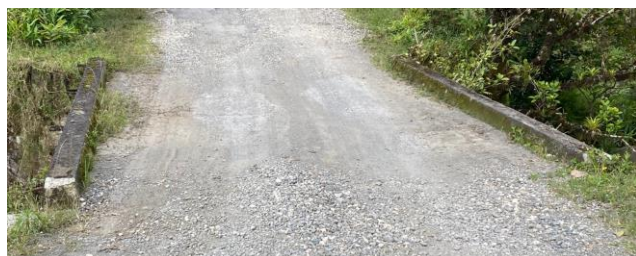
Juntas: obstruidas totalmente por la grava del camino.

Figura A4. Obstrucción de las juntas de expansión. Autoría propia.

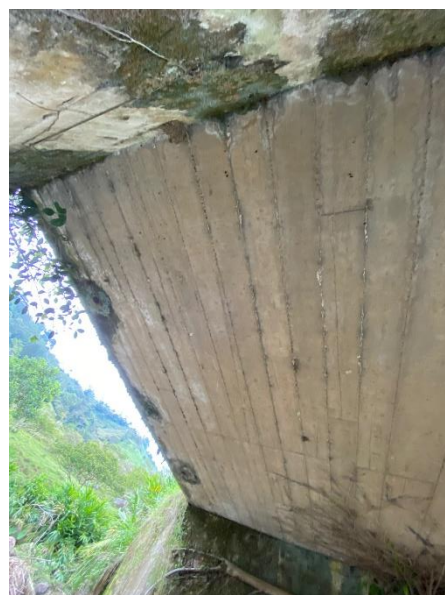
Figura A5. Parte inferior de la losa. Autoría propia.

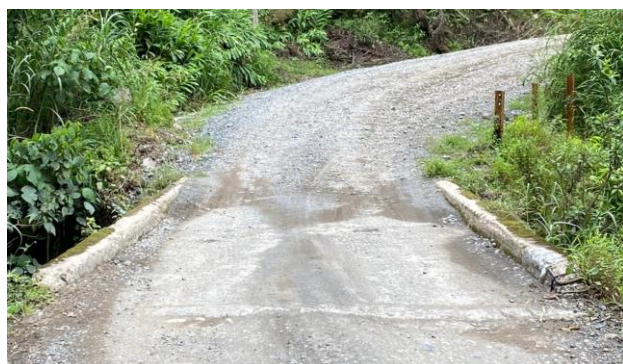
Barandas: se observó la ausencia total de las barandas. No hay rastro de que hayan estado adosadas o empotradas en el bordillo.

Figura A10. Ausencia de la baranda. Autoría propia.

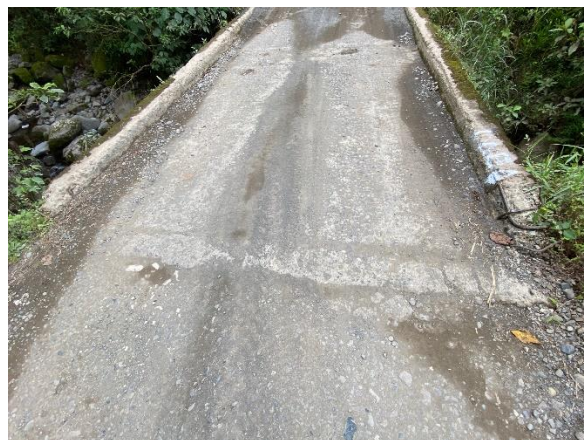
Juntas: obstruidas totalmente por la grava del camino.

Figura A11. Obstrucción de las juntas de expansión. Autoría propia.

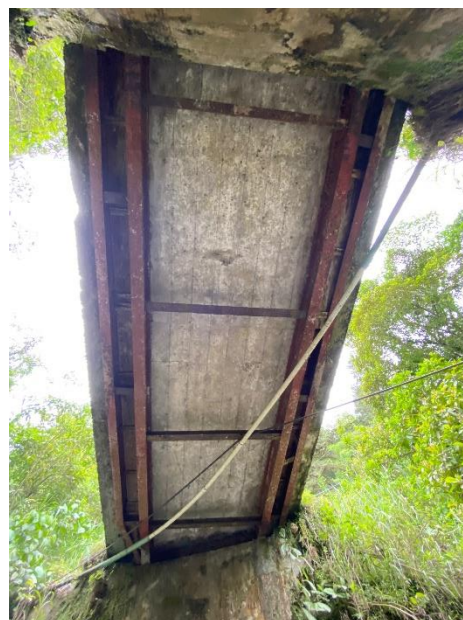
Figura A12. Vista inferior de la losa. Autoría propia.

Losa: presencia de humedad y eflorescencia en la parte inferior de la losa (Figura A12).

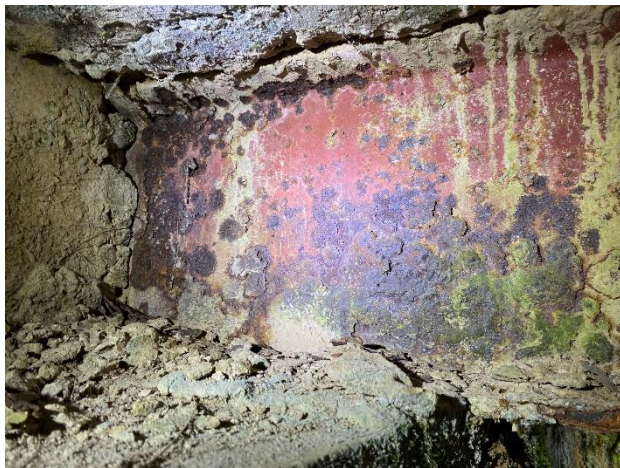
Vigas principales: se tienen 4 vigas principales de acero, las cuales están oxidadas y corroídas en sus extremos (Figura A13) y en otras zonas de esta (Figura A14).

Figura A13. Acercamiento del extremo de las vigas principales. Autoría propia.

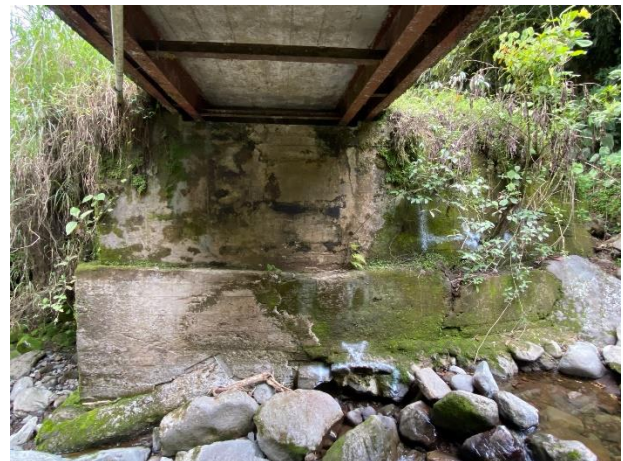
Viga cabezal y aletones: los aletones presentan grietas, nidos de piedra y descascaramiento del concreto (Figura A15).

Figura A15. Aletón derecho del bastión B1. Autoría propia.

Bastiones: se observan ambos bastiones con manchas blancas en el cuerpo principal y el B1 socavado hasta la fundación (Figura A15 y A16).

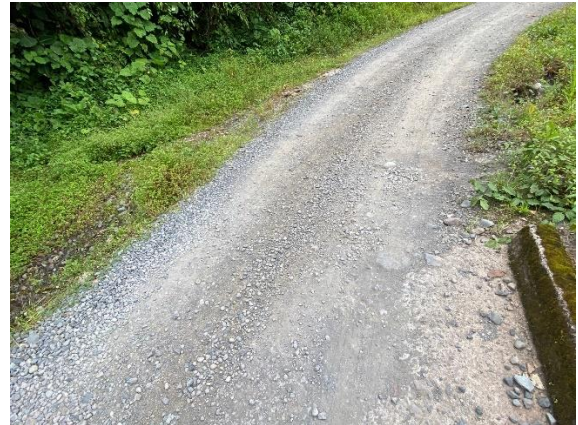
Juntas: obstruidas totalmente por la grava del camino.

Figura A20. Obstrucción de las juntas de expansión. Autoría propia.

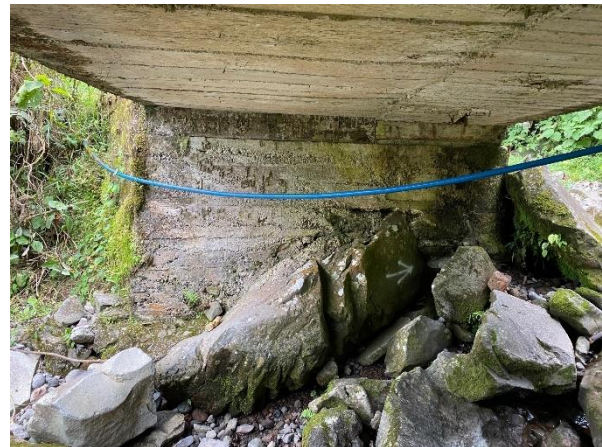
Figura A21. Vista inferior de parte de la losa. Autoría propia.

Losa: presencia de humedad y eflorescencia en la parte inferior de la losa (Figura A21).

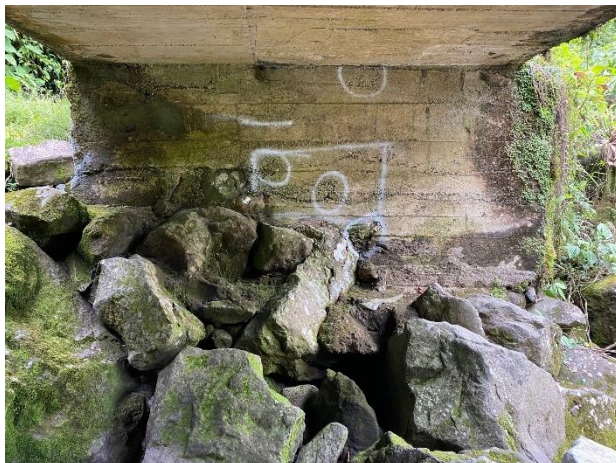
Figura A22. Vista del bastión B2. Autoría propia.

Bastiones: se observan ambos bastiones con manchas blancas en el cuerpo principal y 4 nidos de piedras (Figura).

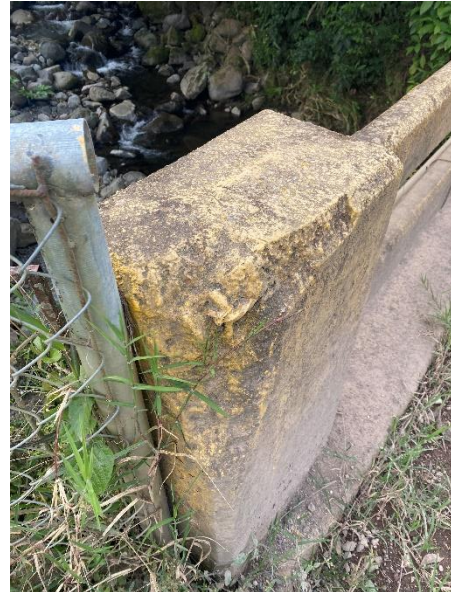
Figura A26. Daños en las barandas. Autoría propia.

Barandas: se observaron algunas partes con descascaramiento del concreto y otras con indicios de aros de refuerzo expuestos (Figura 25 y 26).

CUADRO N°A20. GRADO DE DAÑO EN LAS BARANDAS	
Tipo	No aplica
Deformación	1
Oxidación	1
Corrosión	1
Faltante o ausencia	5

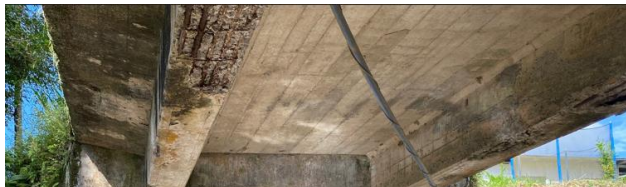
Figura A28. Vista inferior de parte de la losa. Autoría propia.

Losa: presencia de humedad y eflorescencia en la parte inferior de la losa (Figura A28).

CUADRO N°A22. GRADO DE DAÑO EN LA LOSA	
Grietas en 1 dirección	1
Grietas en 2 direcciones	1
Descascaramiento	1
Acero de refuerzo expuesto	1
Nidos de piedra	2
Eflorescencia	2
Agujeros	1

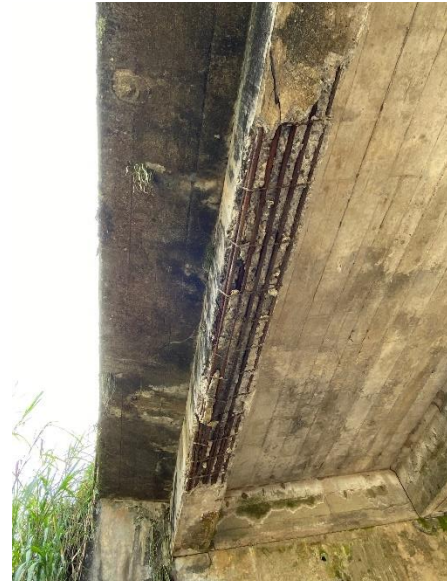
Figura A29. Daños en las vigas principales. Autoría propia.

Vigas principales: se tienen 2 vigas principales de concreto reforzado, las cuales están en muy mal estado. Poseen acero de refuerzo expuesto, oxidado y corroído. Sin dejar de lado los nidos de piedra y descascaramiento del concreto (Figura A29 y A30)

CUADRO N°A23. GRADO DE DAÑO EN LAS VIGAS PRINCIPALES	
Material	Concreto reforzado
Tipo	Rectangular
Oxidación	4
Corrosión	4
Deformación	1
Perdida de pernos	1
Grietas en la soldadura o placa	1

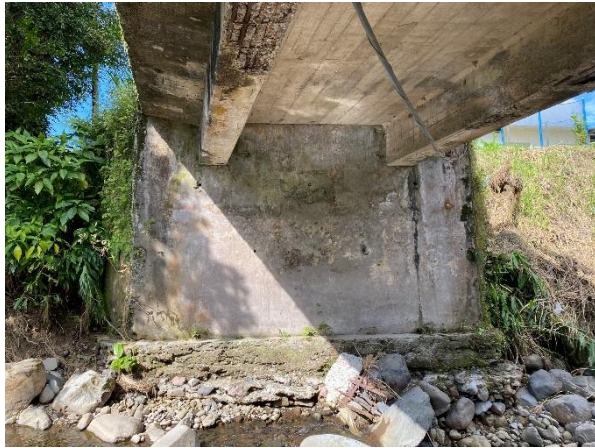
Figura A31. Bastión B2. Autoría propia.

Bastiones: se observan ambos bastiones con manchas blancas y descascaramiento del concreto en el cuerpo principal, ambos socavados hasta la fundación (Figura A31 y A32),

CUADRO N°A24. GRADO DE DAÑO EN LOS BASTIONES	
Grietas en 1 dirección	1
Grietas en 2 direcciones	1
Descascaramiento	2
Acero de refuerzo expuesto	1
Nidos de piedra	2
Eflorescencia	2
Perdida del talud de protección	1
Inclinación	1
Socavación de la fundación	4

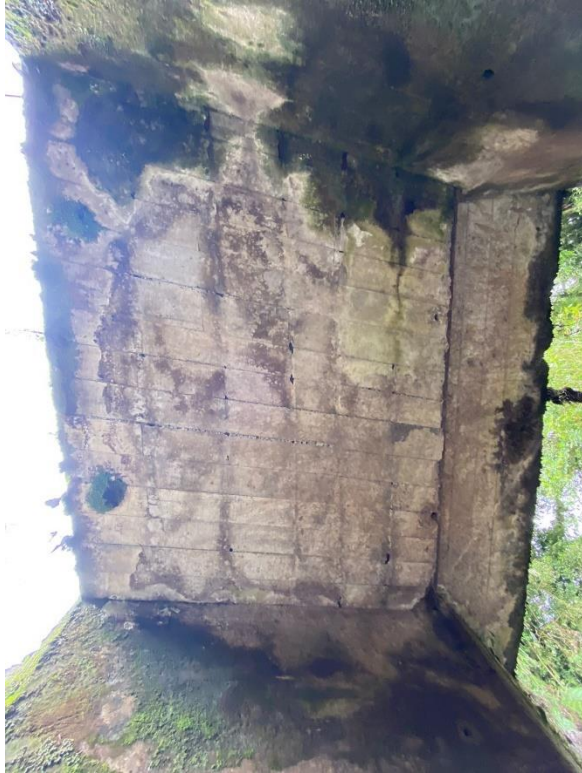
Figura A35. Vista inferior de la losa. Autoría propia.

CUADRO N°A27. GRADO DE DAÑO EN LA LOSA	
Grietas en 1 dirección	2
Grietas en 2 direcciones	1
Descascaramiento	2
Acero de refuerzo expuesto	1
Nidos de piedra	3
Eflorescencia	2
Agujeros	1

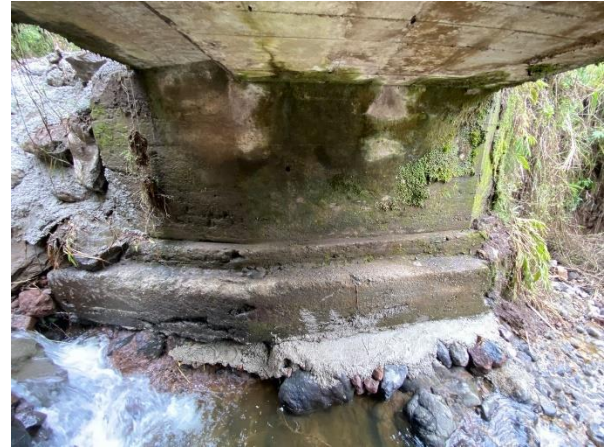
Figura A36. Bastión B2. Autoría propia.

Viga cabezal y aletones: los aletones presentan bastante humedad y algunos descascaramientos del concreto y grietas (Figura A36).

Bastiones: se observan ambos bastiones con manchas blancas y descascaramiento del concreto en el cuerpo principal, ambos socavados hasta la fundación, con unos leves rellenos de concreto ciclópeo como solución a corto plazo (Figura A36 y A37).

Grietas en 1 dirección	1
Grietas en 2 direcciones	1
Descascaramiento	2
Acero de refuerzo expuesto	1
Nidos de piedra	2
Eflorescencia	2
Perdida del talud de protección	1
Inclinación	1
Socavación de la fundación	3

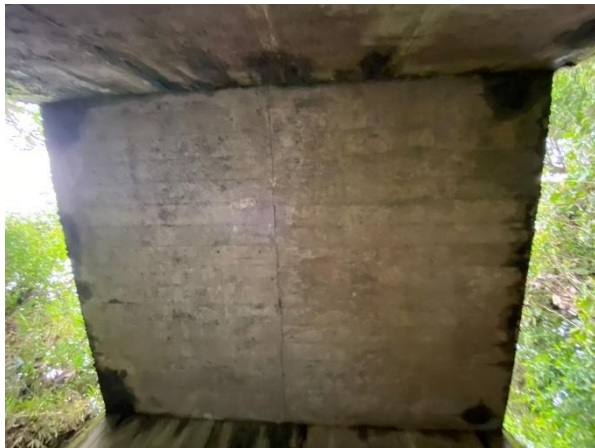
Figura A41. Vista inferior de la losa. Autoría propia.

Losa: presencia de humedad y eflorescencia en la parte inferior de la losa, con algunos nidos de piedra (Figura A41).

CUADRO N°A32. GRADO DE DAÑO EN LA LOSA	
Grietas en 1 dirección	1
Grietas en 2 direcciones	1
Descascaramiento	1
Acero de refuerzo expuesto	1
Nidos de piedra	2
Eflorescencia	2
Agujeros	1

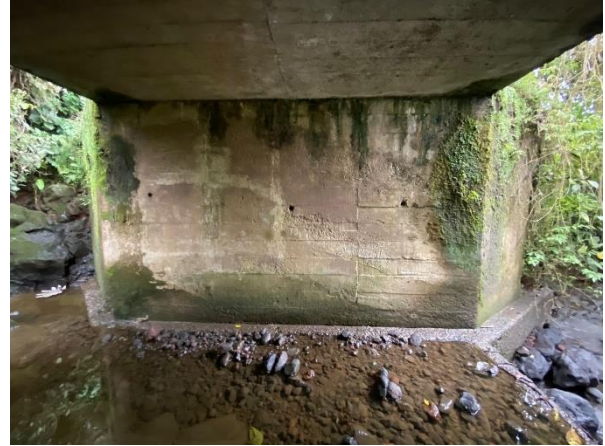
Figura A42. Bastión B2. Autoría propia.

Bastiones: ambos bastiones presentaron gran humedad y manchas blancas. El B2 presentó inicios de descascaramiento (Figura A42).

CUADRO N°A34. GRADO DE DAÑO EN LOS BASTIONES	
Grietas en 1 dirección	1
Grietas en 2 direcciones	1
Descascaramiento	2
Acero de refuerzo expuesto	1
Nidos de piedra	1
Eflorescencia	2
Perdida del talud de protección	1
Inclinación	1
Socavación de la fundación	1

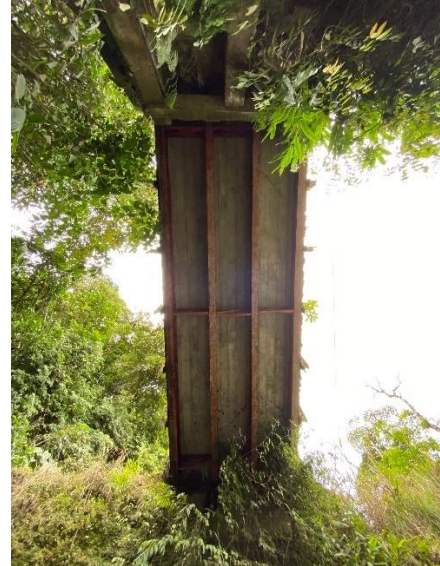
Figura A46. Vista inferior de la losa. Autoría propia.

Losa: presencia de humedad y eflorescencia en la parte inferior de la losa (Figura A46).

CUADRO N°A37. GRADO DE DAÑO EN LA LOSA	
Grietas en 1 dirección	1
Grietas en 2 direcciones	1
Descascaramiento	1
Acero de refuerzo expuesto	1
Nidos de piedra	1
Eflorescencia	2
Agujeros	1

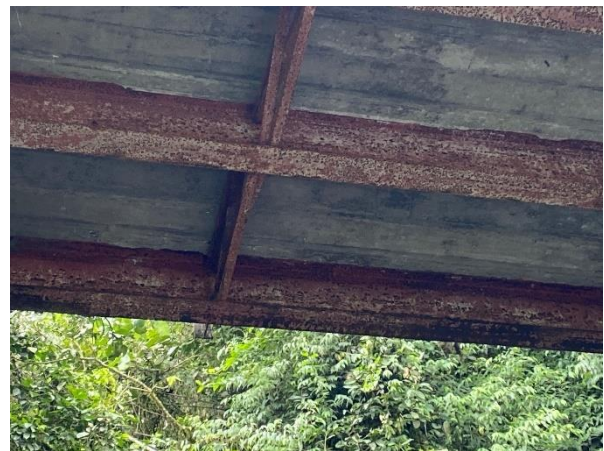
Figura A47. Acercamiento de las vigas principales. Autoría propia.

Vigas principales: se tienen 4 vigas principales de acero, las cuales están oxidadas y corroídas (Figura A47).

CUADRO N°A38. GRADO DE DAÑO EN LAS VIGAS PRINCIPALES	
Material	Acero
Tipo	Perfil W
Oxidación	2
Corrosión	4
Deformación	1
Perdida de pernos	1
Grietas en la soldadura o placa	1

Vigas secundarias: se tienen 3 arriostres formados por angulares de acero, los cuales están en las mismas condiciones de las vigas principales (Figura A47 y A48).

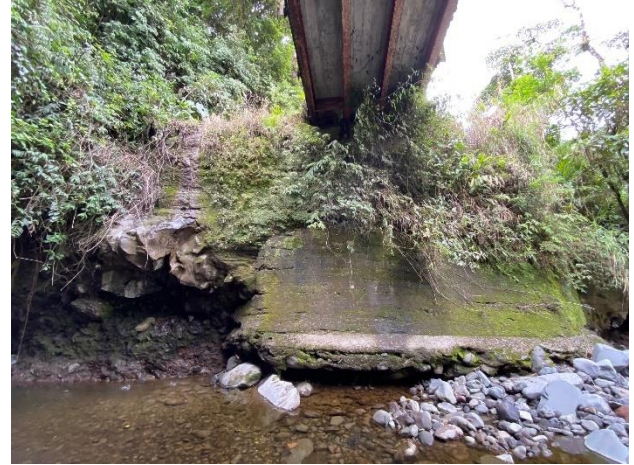
Figura A49. Bastión B2. Autoría propia.

Bastiones: ambos bastiones presentaron gran humedad y manchas blancas. Además, gran daño debido a la socavación en sus fundaciones (Figura A49 y A50).

<b>CUADRO N°A41. GRADO DE DAÑO EN LOS BASTIONES</b>	
Grietas en 1 dirección	1
Grietas en 2 direcciones	1
Descascaramiento	1
Acero de refuerzo expuesto	1
Nidos de piedra	1
Eflorescencia	2
Perdida del talud de protección	1
Inclinación	1
Socavación de la fundación	5

Viga cabezal y aletones: los aletones presentan bastante humedad y manchas blancas (Figura A49).
