# **Priorización de 20 puentes que comprenden 5 distritos del cantón de Turrialba**

Therefore, this project aimed to establish the prioritization of 20 bridges present in 5 districts of the canton of Turrialba, with respect to their importance of the road they travel, for this a database was generated where all the necessary information from Each structure, in turn, each one of these was evaluated with respect to the Bridge Inspection Manual (MOPT M. d., 2007).

Por ello, este proyecto tuvo como objetivo establecer la priorización de 20 puentes presentes en 5 distritos del cantón de Turrialba, para ello se generó una base de datos donde se recopila toda la información necesaria de cada estructura, a su vez, se evaluó cada uno de estos con respecto al Manual de Inspección de Puentes (MOPT, 2007).

RICARDO DE JESÚS HIDALGO MOYA

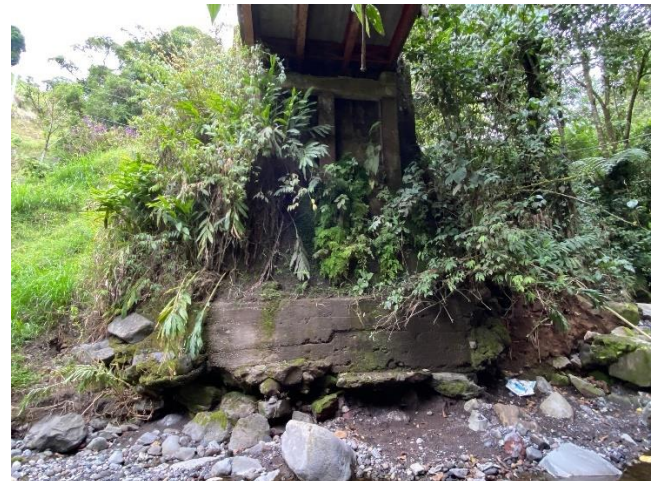
Figura A50. Bastión B1. Autoría propia.

Bastiones: ambos bastiones presentaron gran humedad y manchas blancas. Además, gran daño debido a la socavación en sus fundaciones (Figura A49 y A50).

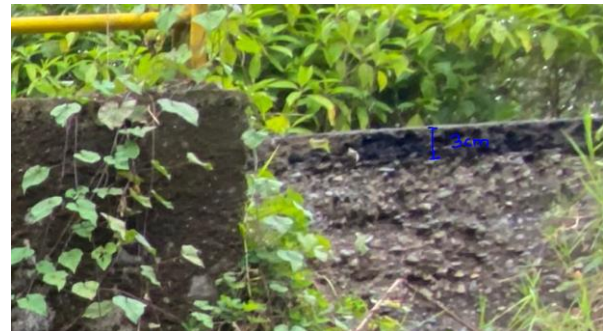
Figura A53. Acercamiento de la sobrecapa de asfalto en la alcantarilla Cruce con San Antonio. Autoría propia.

Pavimento: se observó una sobrecapa de asfalto de 3cm aproximadamente (Figura A53).

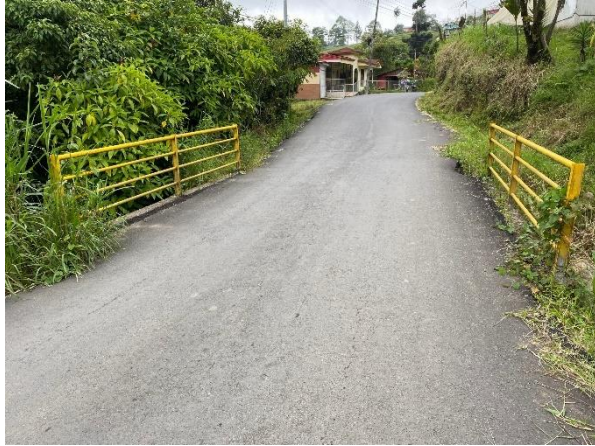
Figura A54. Obstrucción de las juntas de expansión. Autoría propia.

Juntas: no se aprecian. Se encuentran obstruidas totalmente por el concreto asfáltico (Figura A54).

Sonidos extraños	1
Filtración de agua	1
Faltante o deformación	1
Movimiento vertical	1
Juntas obstruidas	5
Acero de refuerzo expuesto	1

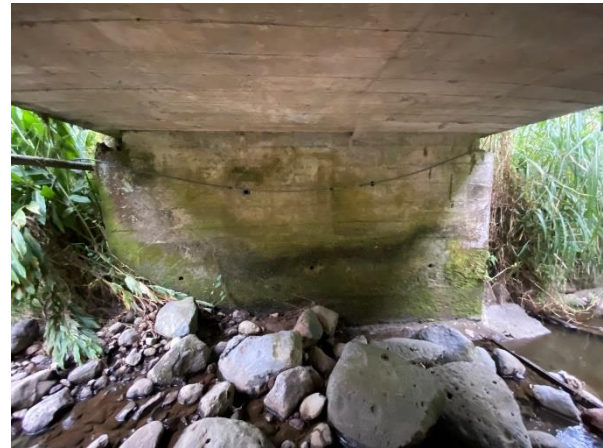
Figura A55. Bastión B2. Autoría propia.

Bastiones: ambos bastiones presentaron gran humedad y manchas blancas. También indicios de nidos de piedra y descascaramiento del concreto (Figura A55 y A56).

CUADRO N°A46. GRADO DE DAÑO EN LOS BASTIONES	
Grietas en 1 dirección	1
Grietas en 2 direcciones	1
Descascaramiento	2
Acero de refuerzo expuesto	1
Nidos de piedra	2
Eflorescencia	2
Perdida del talud de protección	1
Inclinación	1
Socavación de la fundación	1

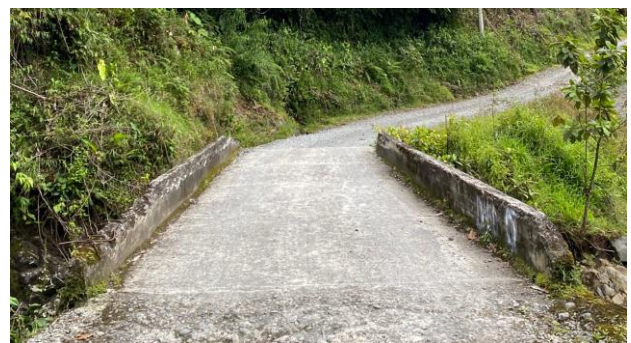
Figura A59. Obstrucción de las juntas de expansión. Autoría propia.

Juntas: no se aprecian. Se encuentran obstruidas totalmente por el concreto de la losa de aproximación y parte del lastre del camino (Figura A59).

<b>CUADRO N°A48. GRADO DE DAÑO EN LAS JUNTAS DE EXPANSIÓN</b>	
Sonidos extraños	1
Filtración de agua	1
Faltante o deformación	1
Movimiento vertical	1
Juntas obstruidas	5
Acero de refuerzo expuesto	1

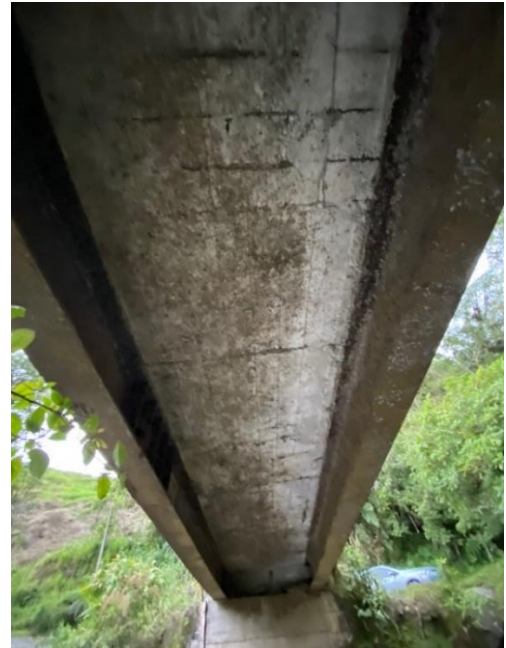
Figura A61. Parte inferior de la losa. Autoría propia.

descascamiento del concreto, acero de refuerzo oxidado y expuesto, grietas en 1D y nidos de piedra (Figura A60 y A61).

<b>CUADRO N°A49. GRADO DE DAÑO EN LA LOSA</b>	
Grietas en 1 dirección	2
Grietas en 2 direcciones	1
Descascamiento	3
Acero de refuerzo expuesto	4
Nidos de piedra	2
Eflorescencia	2
Agujeros	1

Vigas principales: se tienen 2 vigas principales de acero, las cuales están oxidadas y corroídas (Figura A61).

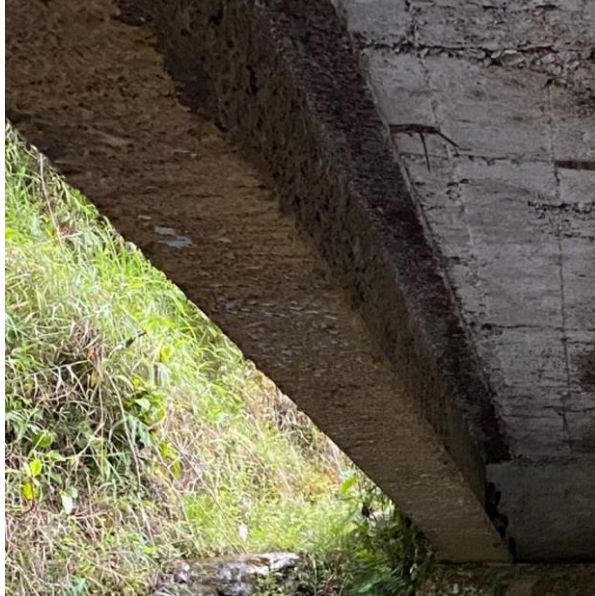
Figura A62. Acercamiento de las vigas principales. Autoría propia.

<b>CUADRO N°A38. GRADO DE DAÑO EN LAS VIGAS PRINCIPALES</b>	
Material	Acero
Tipo	Perfil W
Oxidación	4
Corrosión	4
Deformación	1
Perdida de pernos	1
Grietas en la soldadura o placa	1

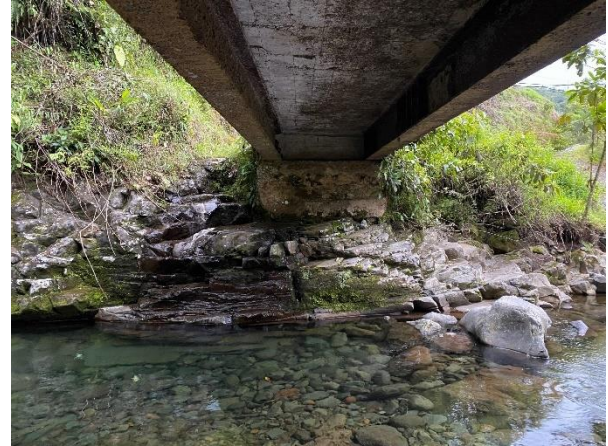
Figura A63. Bastión B2. Autoría propia.

Bastiones: el bastión 1 posee grietas en 2 direcciones (una sería que abarca todo el cuerpo principal del elemento), humedad y pérdida de su sección en el lado inferior derecho (Figura A64). El bastión 2 solo presenta mucha humedad y manchas blancas (Figura A63).

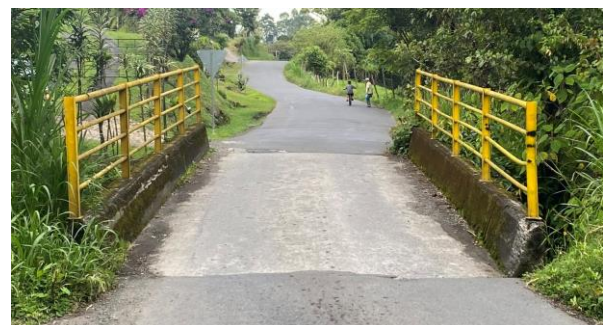
Figura A67. Obstrucción de las juntas de expansión. Autoría propia.

Juntas: no se aprecian. Se encuentran obstruidas totalmente por el asfalto (Figura A67).

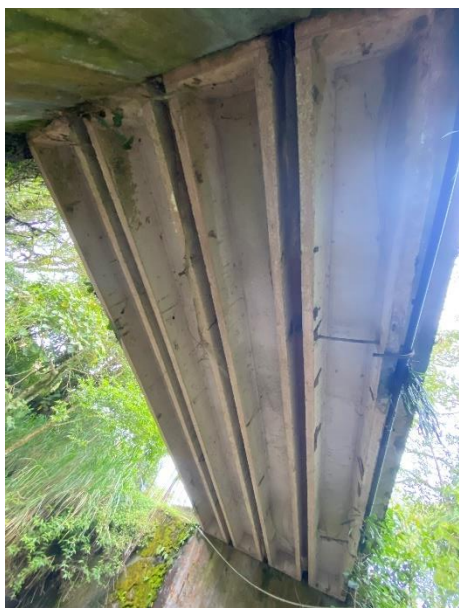
Figura A68. Acercamiento de las vigas principales. Autoría propia.

Vigas principales: se tienen 4 vigas principales de concreto preesforzado (tipo canaleta), presentan algunas cavidades (Figura A68).

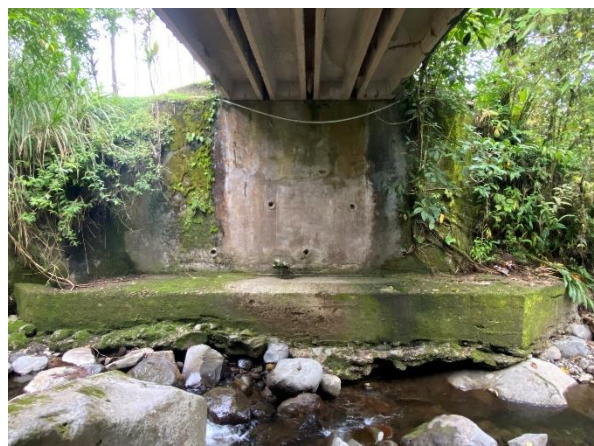
Figura A69. Bastión B2. Autoría propia.

Bastiones: ambos bastiones están socavados en la fundación, presentan manchas blancas y humedad e inicios de descascaramiento (Figura A69 y A70).

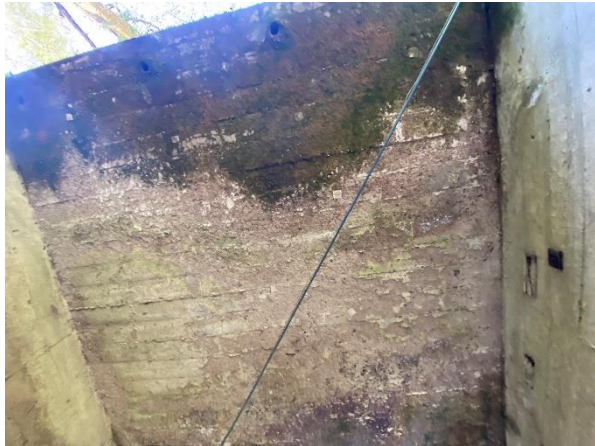
Figura A74. Vista inferior de parte de la losa. Autoría propia.

Losa: presencia de humedad y eflorescencia en la parte inferior de la losa. Además de un leve descascaramiento y nidos de piedra (Figura A74).

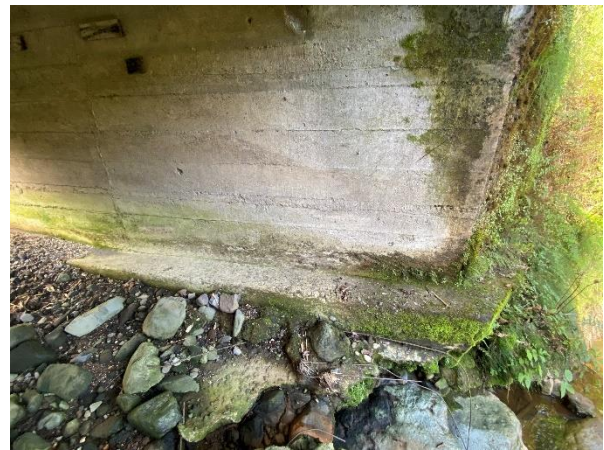
Figura A76. Vista del bastión B2. Autoría propia.

descascaramiento del concreto, nidos de piedra y la sección inferior derecha del bastión B2 está socavada hasta la fundación (Figura A76).

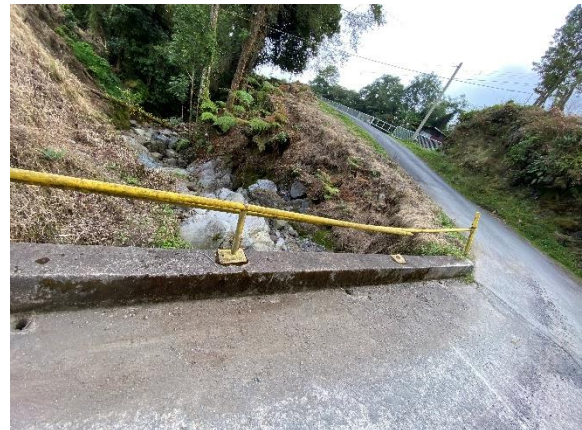
Figura A79. Daños en las barandas vehiculares. Autoría propia.

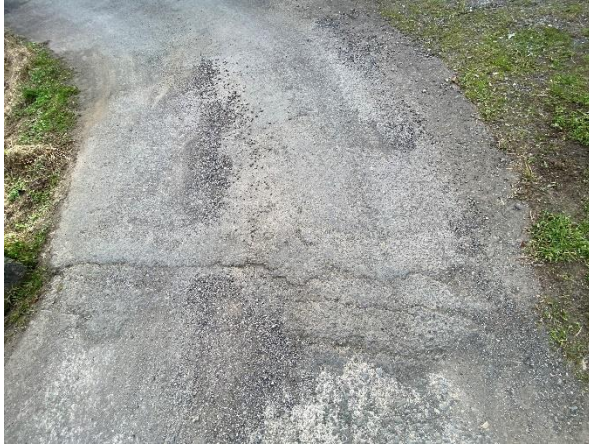
Figura A80. Obstrucción de las juntas de expansión. Autoría propia.

Juntas: obstruidas totalmente por el asfalto (Figura A80).

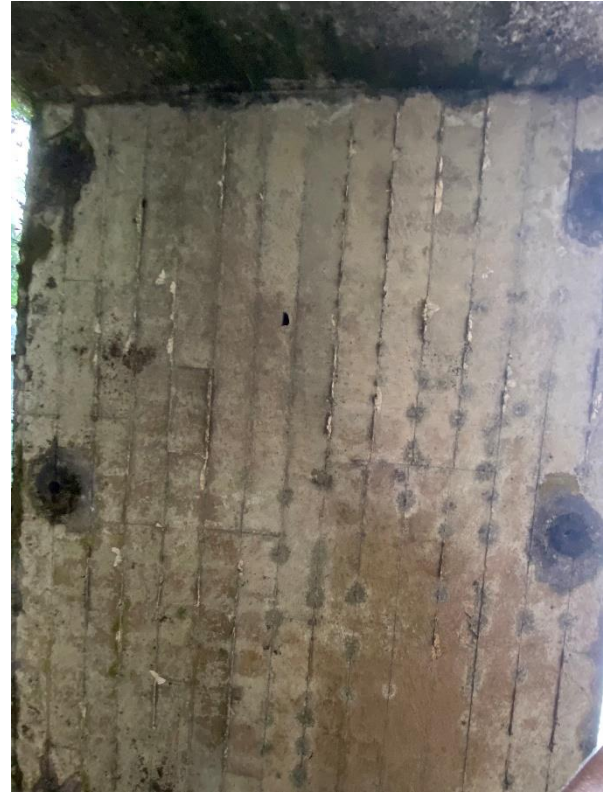
Figura A81. Vista inferior de parte de la losa. Autoría propia.

Losa: presencia de humedad y eflorescencia en la parte inferior de la losa. Además de un leve descascaramiento, agujeros y nidos de piedra (Figura A81).

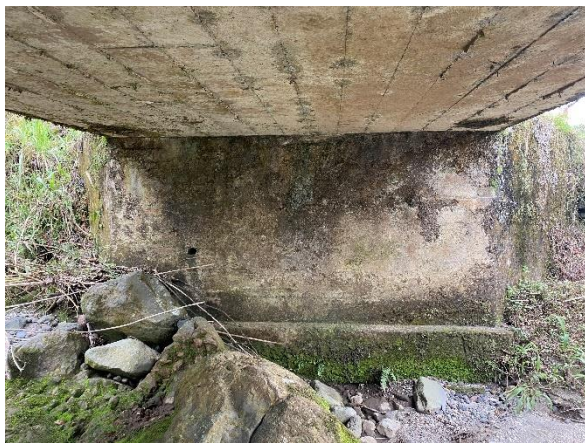
Figura A83. Vista del bastión B2. Autoría propia.

Bastiones: se observan ambos bastiones con manchas blancas en el cuerpo principal, descascaramiento del concreto, nidos de piedra y una leve socavación en la fundación del bastión B2 (Figura A83).

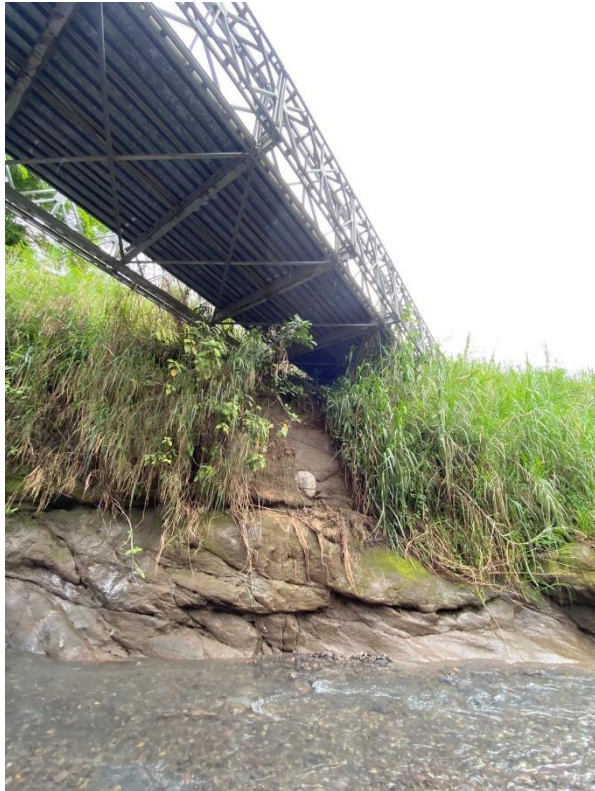
Figura A86. Vista inferior del B2. Autoría propia.

Con respecto a la superestructura y subestructura no se encontraron daños severos. En cuanto a los bastiones no se pudieron apreciar con gran claridad por la vegetación y la topografía del terreno que complicó la inspección, sin embargo, se observó que el extremo de la J2 está sobre rocas masivas (Figura A86) que no muestran fisuras o fraccionamientos de estas.

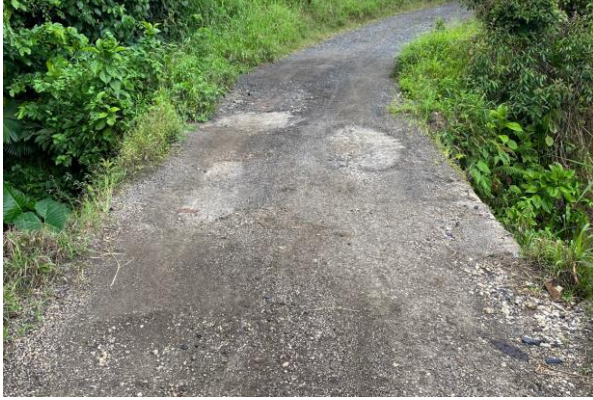
Figura A94. Obstrucción de las juntas de expansión. Autoría propia.

Juntas: no se aprecian. Se encuentran obstruidas por el lastre del camino (Figura A94).

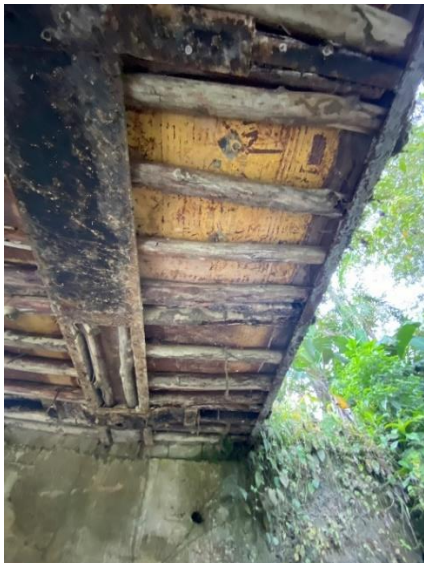
Figura A95. Acercamiento de las vigas principales. Autoría propia.

Vigas principales: se tienen 4 vigas principales de acero (dos elementos de cercha y los perfiles “c”) las cuales están oxidadas y corroídas (Figura A95).

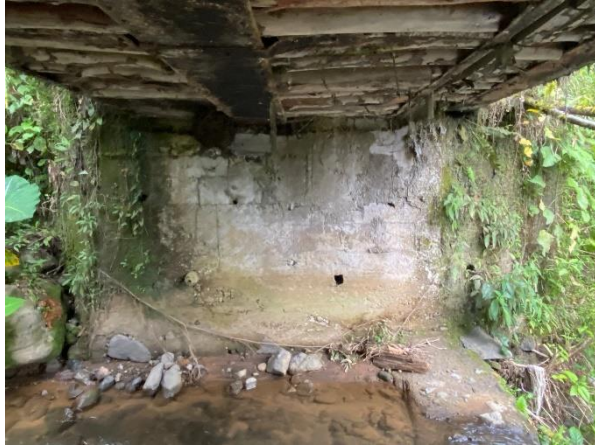
Figura A97. Bastión B2. Autoría propia.

Viga cabezal y aletones: los aletones presentan bastante humedad y algunos descascaramientos del concreto y grietas (Figura A97 y A98).

**Bastiones:** ambos bastiones presentaron gran humedad y manchas blancas. El B2 presentó inicios de descascaramiento (Figura A97).

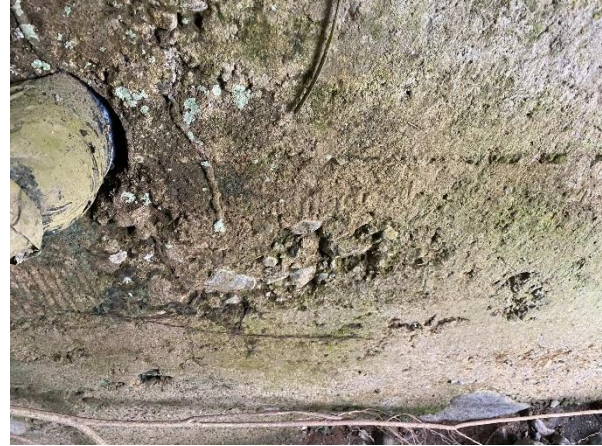
Figura A99. Nido de piedra en Bastión B2. Autoría propia.

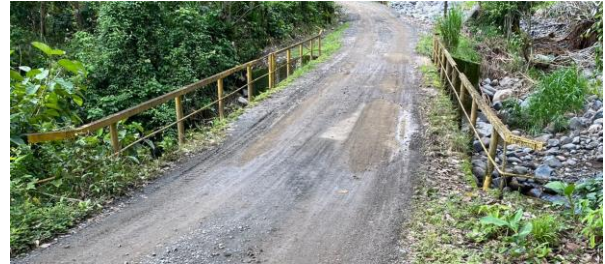
Figura A102. Obstrucción de las juntas de expansión. Autoría propia.

Juntas: no se aprecian. Se encuentran obstruidas totalmente por el concreto de la losa de aproximación y parte del lastre del camino (Figura A102 y A103).

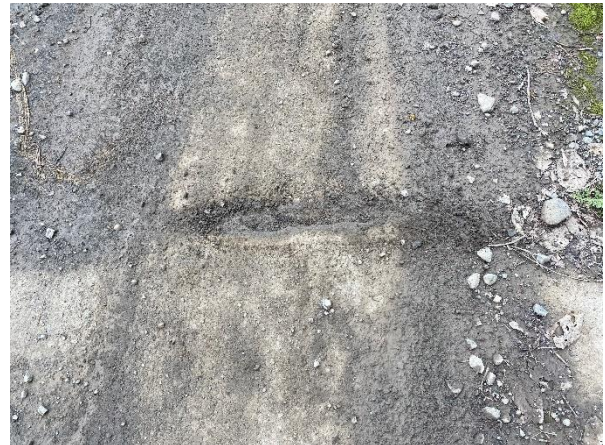
Figura A103. Obstrucción en la junta central del puente. Autoría propia.

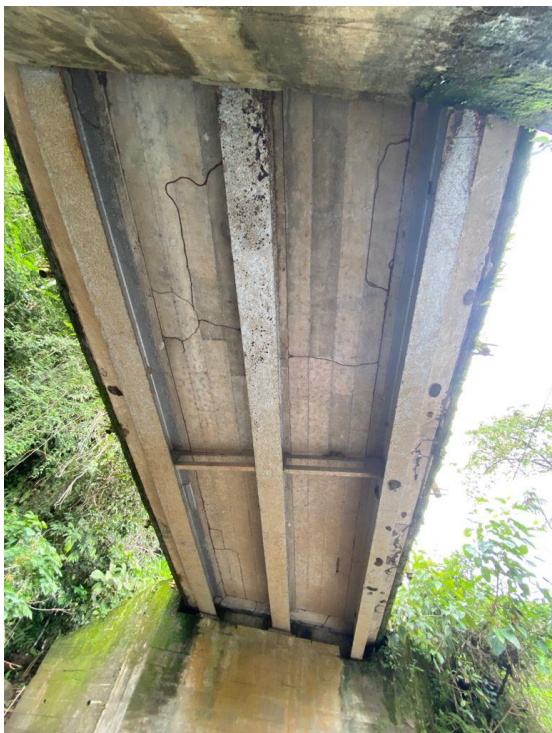
Figura A104. Acercamiento de las vigas principales. Autoría propia.

Vigas principales: se tuvo que en los dos tramos las vigas estaban oxidadas y corroídas (Figura A104).

Vigas secundarias: se tuvo 3 arriostres formados por angulares de acero, los cuales están en las mismas condiciones de las vigas principales (Figura A104 y A105).

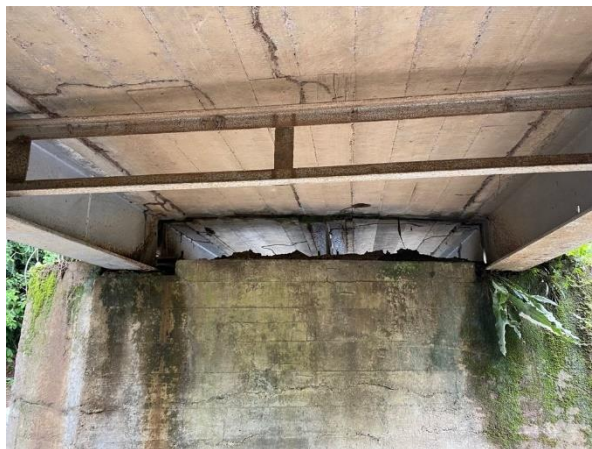
CUADRO N°A94. GRADO DE DAÑO EN LAS VIGAS SECUNDARIAS	
Material	Acero
Tipo	Perfil W
Oxidación	3
Corrosión	4
Deformación	1
Perdida de pernos	1
Grietas en la soldadura o placa	1

Figura A105. Angulares unidos como vigas secundarias. Autoría propia.

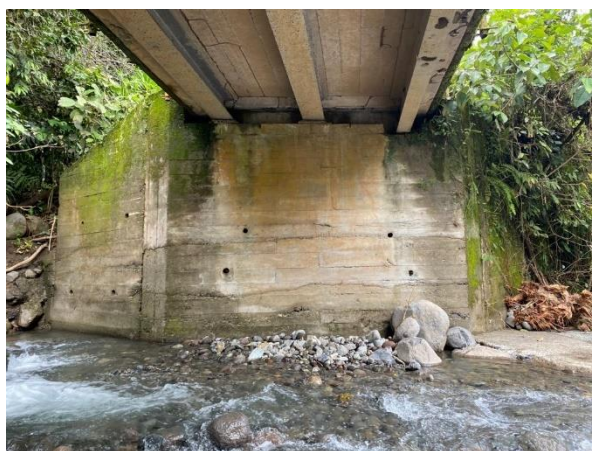
Viga cabezal y aletones: los aletones de ambos bastiones se encuentran con gran humedad, existe descascaramiento y nidos de piedra (Figura A106 y A107).

Figura A106. Bastión B2. Autoría propia.

**Bastiones:** el bastión B1 posee nidos de piedra, gran humedad y leve socavación de la fundación (Figura A106). El bastión B2 posee nidos de piedra, descascaramiento del concreto y humedad (Figura A107).

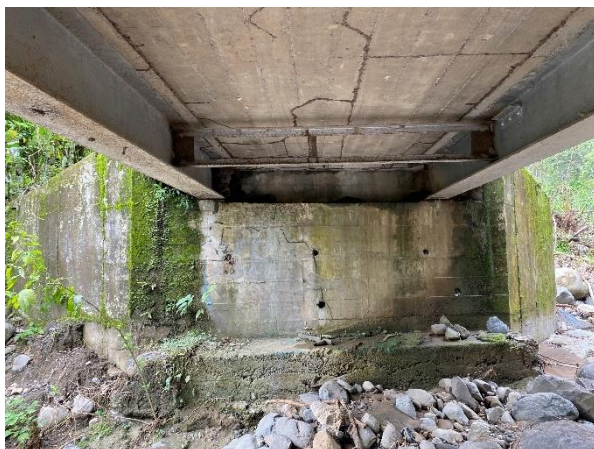
<b>CUADRO N°A96. GRADO DE DAÑO EN LOS BASTIONES</b>	
Grietas en 1 dirección	2
Grietas en 2 direcciones	1
Descascaramiento	2
Acero de refuerzo expuesto	1
Nidos de piedra	2
Eflorescencia	2
Perdida del talud de protección	1
Inclinación	1
Socavación de la fundación	3

Figura A107. Bastión B1. Autoría propia.

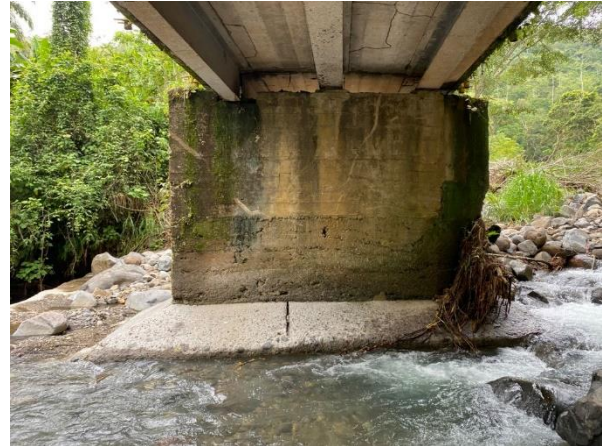
Figura A108. Pila P1. Autoría propia.

**Pilas:** La única pila que existe posee descascaramiento, nidos de piedra, gran humedad, grietas y socavación en su fundación (Figura A108, A109 y A110).

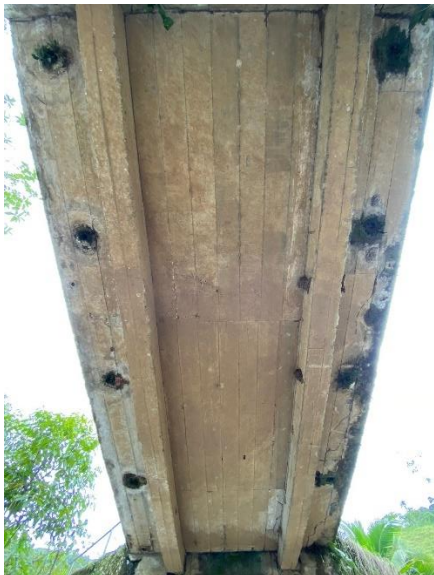
Losa: se tuvo presencia de manchas blancas y leves inicios de nidos de piedra y descascaramiento (Figura A113).

CUADRO N°A99. GRADO DE DAÑO EN LA LOSA	
Grietas en 1 dirección	1
Grietas en 2 direcciones	1
Descascaramiento	2
Acero de refuerzo expuesto	1
Nidos de piedra	2
Eflorescencia	2
Agujeros	2

Figura A113. Vista inferior de la superestructura. Autoría propia.

Vigas principales: se tuvo que las dos vigas de concreto reforzado tenían grietas, descascaramiento, nidos de piedra y manchas blancas (Figura A113 y A114).

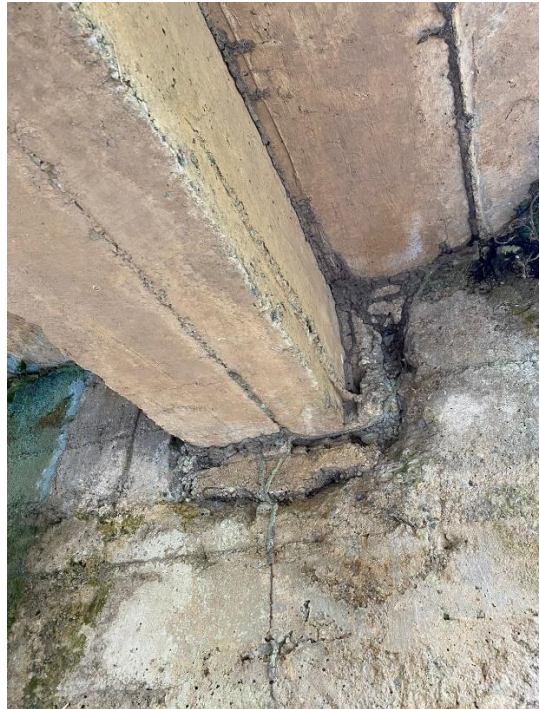
CUADRO N°A100. GRADO DE DAÑO EN LAS VIGAS PRINCIPALES	
Material	Concreto reforzado
Tipo	Cuadrada
Grietas en 1D	2
Grietas en 2D	1
Descascaramiento	2
Acero de refuerzo expuesto	1

Nidos de piedra y cavidades	2
Eflorescencia	2

Figura A114. Acercamiento de las vigas principales. Autoría propia.

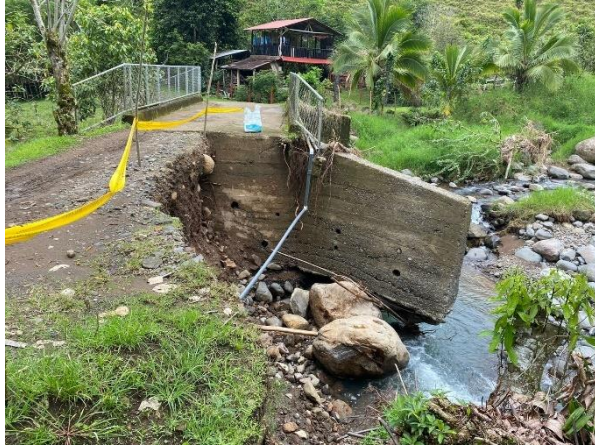
CUADRO N°A102. GRADO DE DAÑO EN VIGA CABEZAL Y ALETONES	
Material	Concreto reforzado
Grietas en 1 dirección	1
Grietas en 2 direcciones	1
Descascaramiento	2
Acero de refuerzo expuesto	1
Nidos de piedra	2
Eflorescencia	2
Protección del talud <sup>2</sup>	5

<sup>2</sup>En el momento de la inspección se observó el gran daño en el talud de relleno del bastión B1, sin embargo, ya realizaron una labor correctiva por parte de la Municipalidad de Turrialba.

Figura A115. Talud de relleno del Bastión B1. Autoría propia.

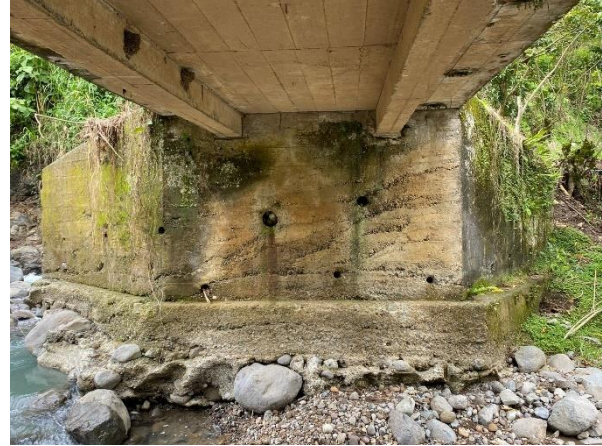
Figura A117. Bastión B1. Autoría propia.

**Bastiones:** el bastión B1 posee nidos de piedra, gran humedad y socavación de la fundación (Figura A119). El bastión B2 posee nidos de piedra, descascaramiento del concreto y humedad (Figura A117).

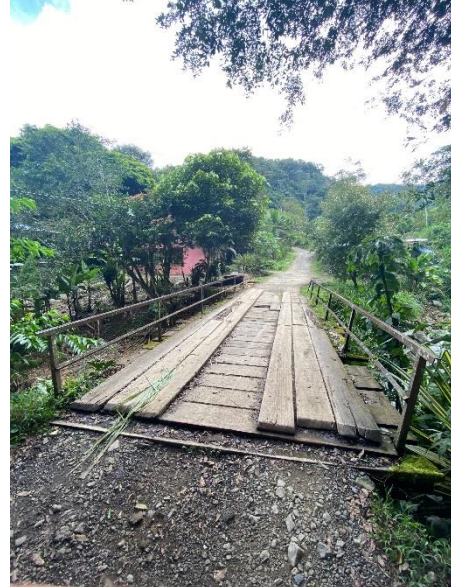
Juntas: no se aprecian. Se encuentran obstruidas totalmente por el camino (Figura A120).

CUADRO N°A105. GRADO DE DAÑO EN LAS JUNTAS DE EXPANSIÓN	
Sonidos extraños	1
Filtración de agua	1
Faltante o deformación	1
Movimiento vertical	1
Juntas obstruidas	3
Acero de refuerzo expuesto	1

Figura A120. Obstrucción de la junta J1. Autoría propia.

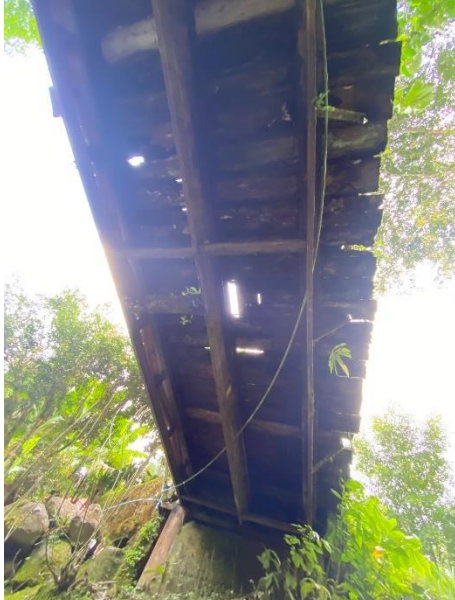
CUADRO N°A106. GRADO DE DAÑO EN LA LOSA	
Grietas en 1 dirección	1
Grietas en 2 direcciones	1
Descascaramiento	1
Acero de refuerzo expuesto	1
Nidos de piedra	1
Eflorescencia	1
Agujeros <sup>3</sup>	3

<sup>3</sup>La losa presenta varios agujeros en los tablonces de madera.

Figura A121. Parte inferior de la losa. Autoría propia.

Vigas principales: se tuvo las 3 vigas estaban oxidadas y corroídas (Figura A121 y A122).

Vigas secundarias: se tuvo 3 arriostres formados por angulares de acero, los cuales están en las mismas condiciones de las vigas principales (Figura A121 y A122) y 1 posee una conexión rota.

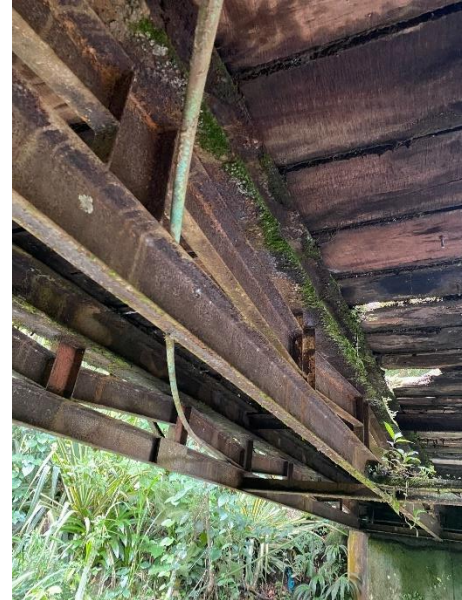
<b>CUADRO N°A107. GRADO DE DAÑO EN LAS VIGAS PRINCIPALES</b>	
Material	Acero
Tipo	Perfil W
Oxidación	3
Corrosión	3
Deformación	1
Perdida de pernos	1
Grietas en la soldadura o placa	1

Figura A122. Acercamiento de las vigas principales. Autoría propia.

<b>CUADRO N°A108. GRADO DE DAÑO EN LAS VIGAS SECUNDARIAS</b>	
Material	Acero
Tipo	Perfil W
Oxidación	3
Corrosión	4
Deformación	1
Rotura de conexiones	3
Rotura de elementos	1

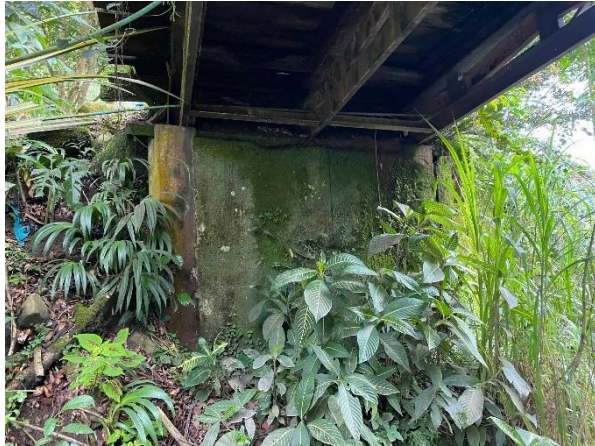
Figura A123. Bastión B1. Autoría propia.

<b>CUADRO N°A110. GRADO DE DAÑO EN LOS BASTIONES</b>	
Grietas en 1 dirección	1
Grietas en 2 direcciones	1
Descascaramiento	2

Acero de refuerzo expuesto	1
Nidos de piedra	1
Eflorescencia	1
Perdida del talud de protección	1
Inclinación	1
Socavación de la fundación	5

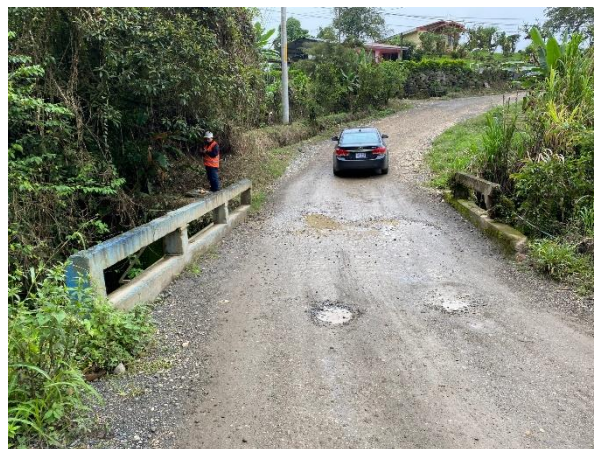
Barandas: se observó grietas, acero de refuerzo expuesto y ausencia de medio elemento (Figura A127 y A128).

Juntas: obstruidas totalmente por la grava del camino (Figura A128).

CUADRO N°A113. GRADO DE DAÑO EN LAS JUNTAS DE EXPANSIÓN	
Sonidos extraños	1
Filtración de agua	2
Faltante o deformación	1
Movimiento vertical	1
Juntas obstruidas	5
Acero de refuerzo expuesto	1

Figura A128. Obstrucción de las juntas de expansión. Autoría propia.

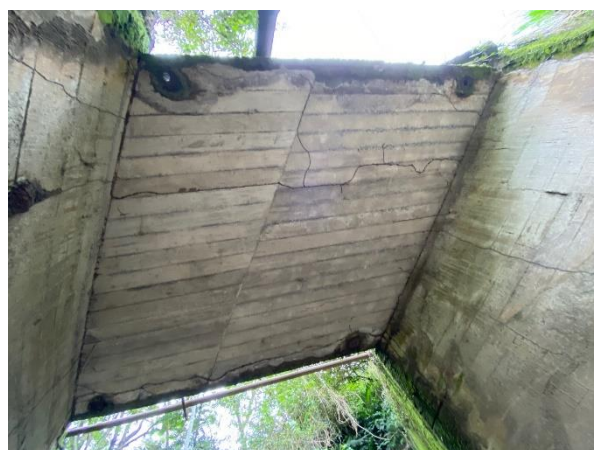
Losa: presencia de humedad y eflorescencia en la parte inferior de la losa. Además de leves nidos de piedra (Figura A129).

CUADRO N°A114. GRADO DE DAÑO EN LA LOSA	
Grietas en 1 dirección	1
Grietas en 2 direcciones	1
Descascaramiento	1
Acero de refuerzo expuesto	1
Nidos de piedra	2
Eflorescencia	2
Agujeros	1

Figura A129. Vista inferior de parte de la losa. Autoría propia.

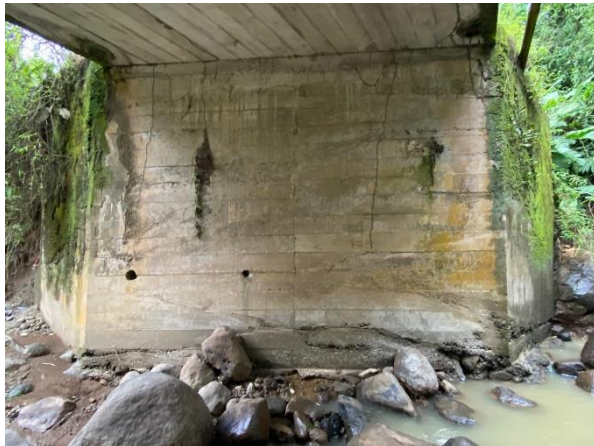
Figura A130. Vista del bastión B1. Autoría propia.

Bastiones: se observan ambos bastiones con manchas blancas en el cuerpo principal, descascaramiento del concreto y nidos de piedra (Figura A130 y A131).

CUADRO N°A116. GRADO DE DAÑO EN LOS BASTIONES	
Grietas en 1 dirección	1
Grietas en 2 direcciones	1
Descascaramiento	2
Acero de refuerzo expuesto	1
Nidos de piedra	2
Eflorescencia	2
Perdida del talud de protección	1
Inclinación	1
Socavación de la fundación	1

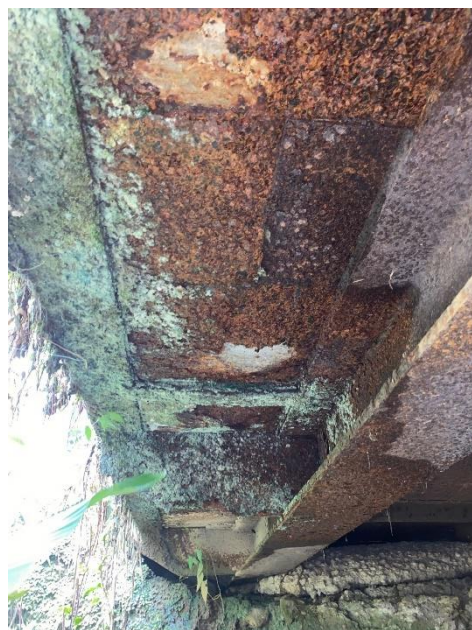
Vigas principales: se tuvo las 2 vigas estaban oxidadas y corroídas (Figura A134).

<b>CUADRO N°A119. GRADO DE DAÑO EN LAS VIGAS PRINCIPALES</b>	
Material	Acero
Tipo	Perfil W
Oxidación	3
Corrosión	4
Deformación	1
Perdida de pernos	1
Grietas en la soldadura o placa	1

Figura A134. Acercamiento de las vigas principales. Autoría propia.
