**Casa del Inalámbrico: Propuesta de Intervención.
Parque Metropolitano La Sabana.**

Instituto Tecnológico de Costa Rica
Escuela de Arquitectura y Urbanismo

Proyecto de graduación para
optar por el grado académico de
Licenciatura en Arquitectura

Campus Tecnológico Local San José,
mayo 2020

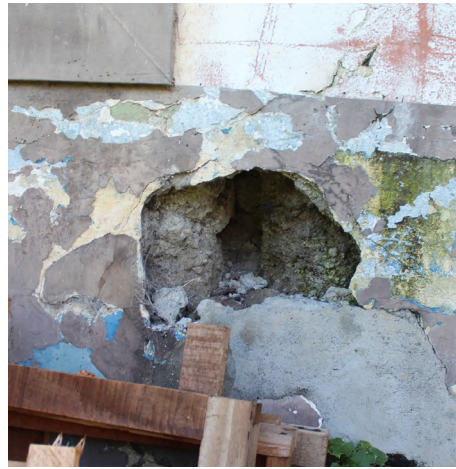
29 Interior de la pared visible

La fachada más intervenida es la Este, con varias lagunas reconstituidas de hormigón, y ciertamente es la única fachada donde esta visible la tierra del interior de la pared.

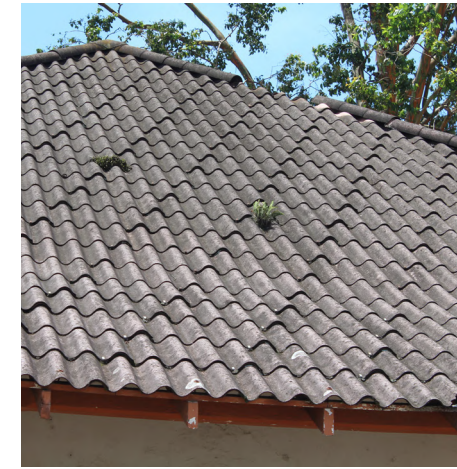
33 Láminas del techo

La estructura del techo es de vigas y clavadores de madera cubiertos con láminas de fibrocemento, estas láminas con un alto nivel de deterioro ya que algunas tienen perforaciones, lo cual permite la filtración del agua y el ingreso del sol, por lo que también afecta a las piezas de la estructura, las cuales en algunos casos están podridas.

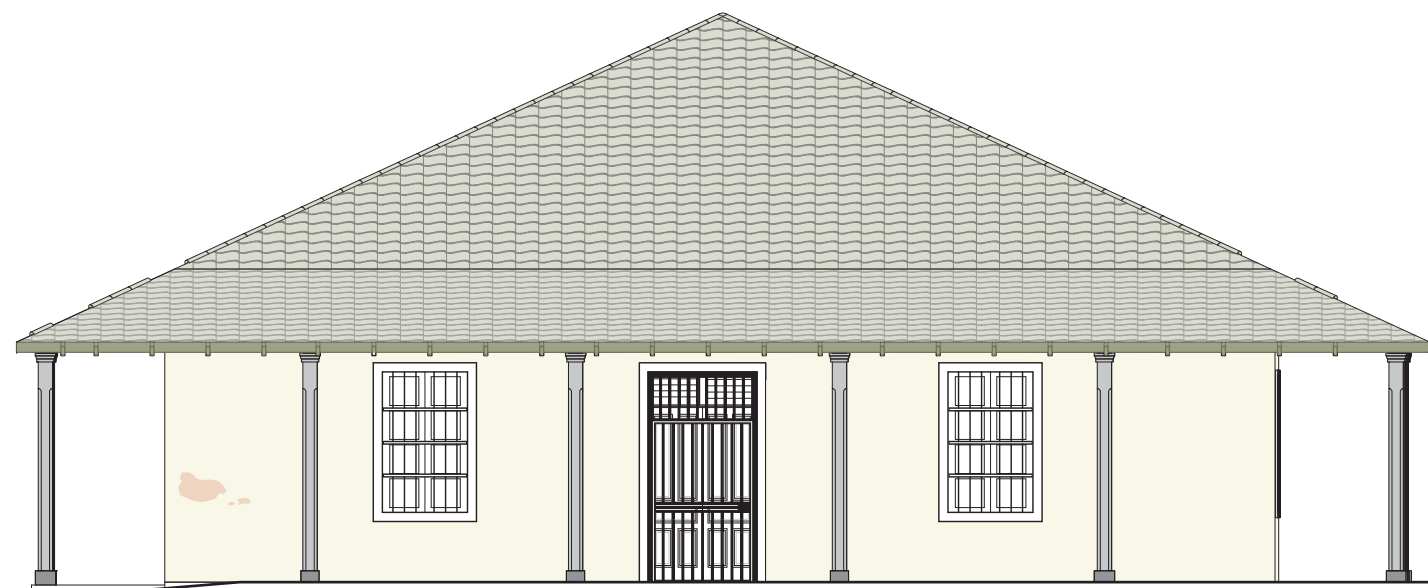
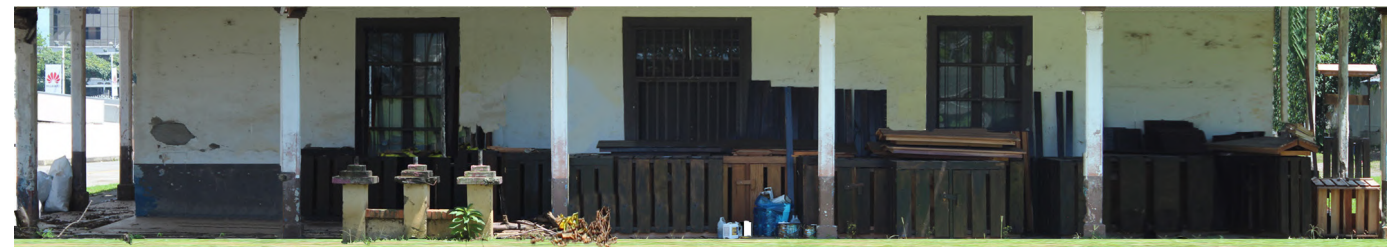
32 Ortofoto elevación Sur

Como se aprecia en la ortofoto de la fachada Sur la ubicación de esas canastas de madera dificultan el levantamiento del estado total de las paredes de esa fachada, lo mismo sucede en la Norte y la Este.

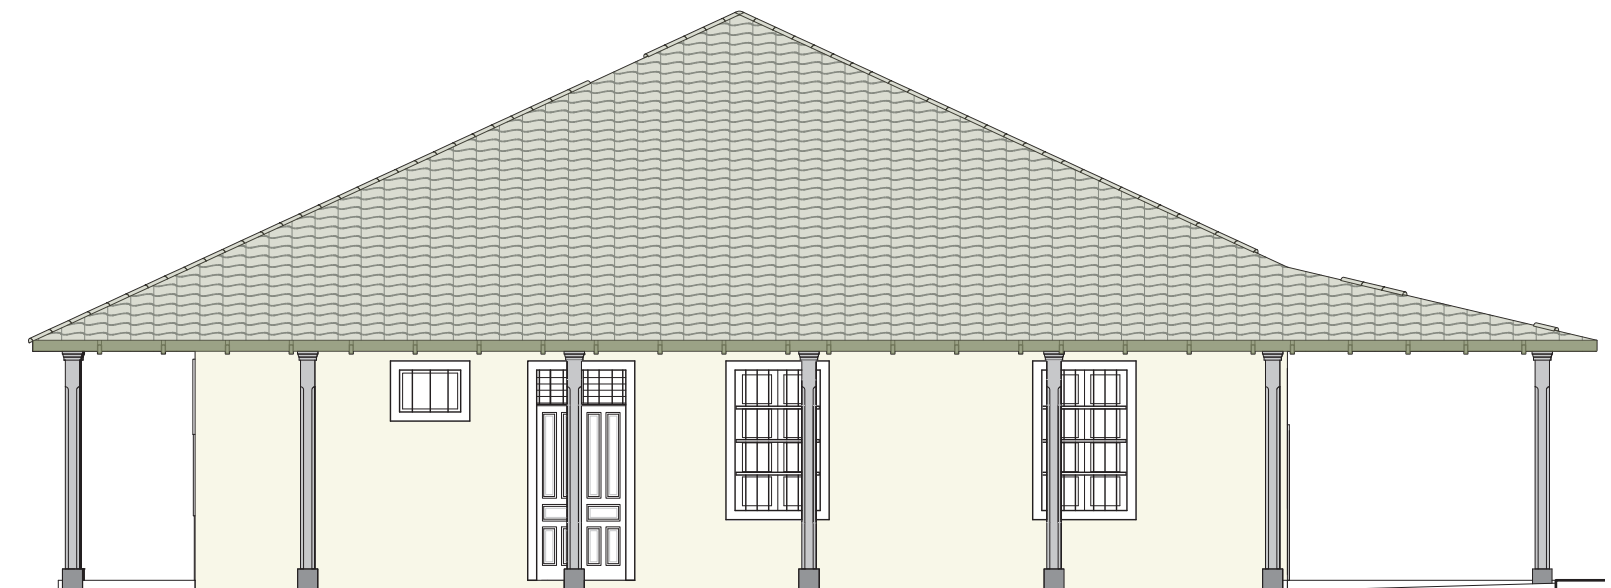
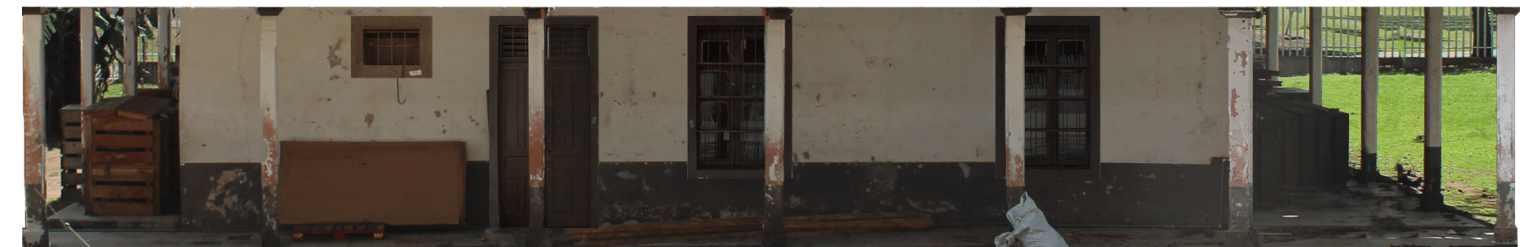
36 Ortofoto elevación Oeste

La fachada Oeste tiene dos grietas destacables en la pared, una de las dos, alrededor del marco de una ventana.

Al igual que todas las fachadas la Oeste presenta en la parte inferior del acabado de la pared desprendimiento de la pintura y en la parte superior descamación; la cual Calvo (citado por Poyatos, 2007) define como la "alteración en forma de escamas de la superficie de un objeto. Pueden producirse en el vidriado de piezas cerámicas, en pinturas y barnices" (p. 39).

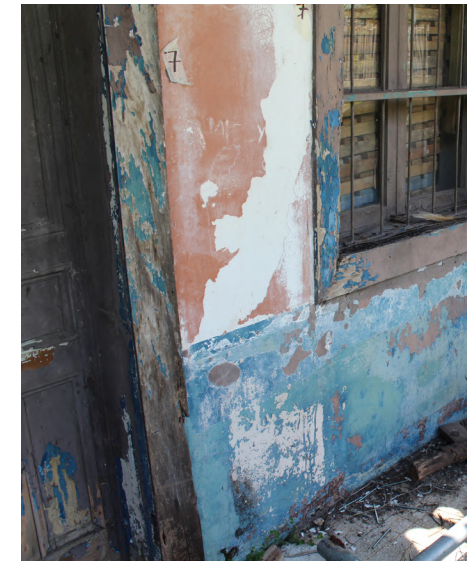
42 Decoloraciones b

1. Área de descamación del acabado de la pintura

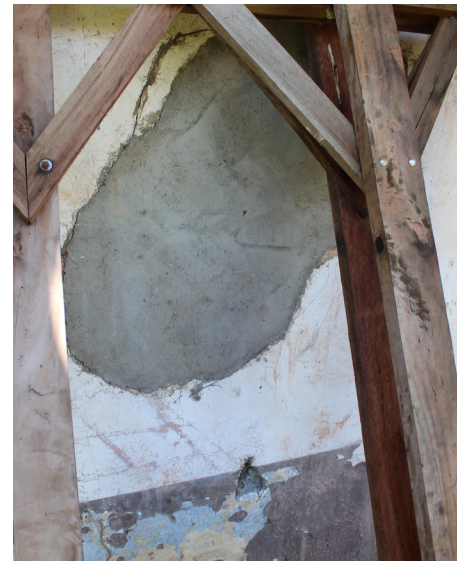
43 Laguna reconstitutiva c

2. Área con pérdidas del acabado de la pintura

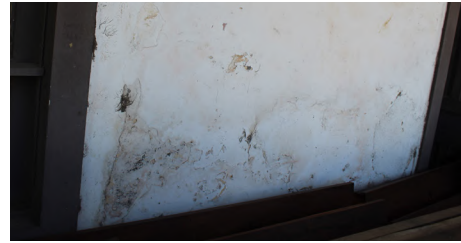
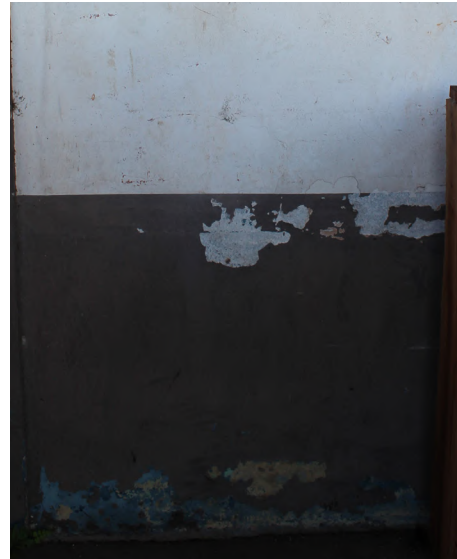
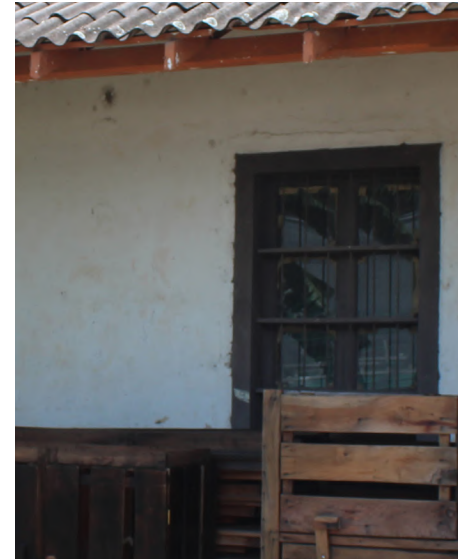
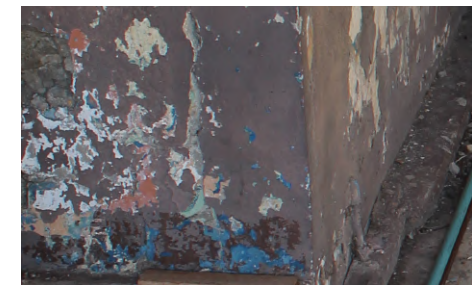
La fachada Norte es de las que presenta menos lesiones, solo unas grietas alrededor de la parte superior de tres de los cuatro marcos del alzado.

La descamación no es tanta como en otras fachadas y el desprendimiento de la pintura esta presente en la parte inferior del acabado de la pared. Esta Fachada en general, al igual que todas, presenta suciedad.

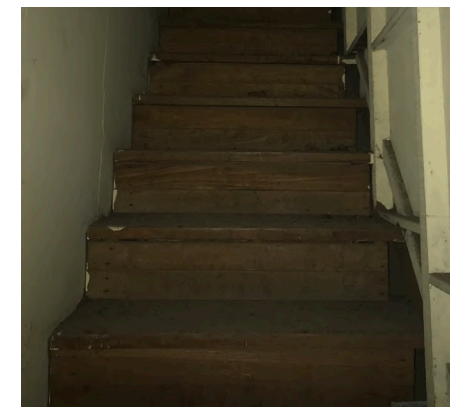
56 Escalera

La escalera de madera está mal ubicada, ya que divide el vano de una ventana por la mitad y no hay vigas de soporte de la estructura del techo donde se encuentra la escalera.

La contrahuella es superior a la permitida y variable, osea inexacta. Además, las gradas no llegan hasta el piso del nivel uno, la primera contrahuella es más alta que las demás y no es de la escalera, sino un peldaño suelto.

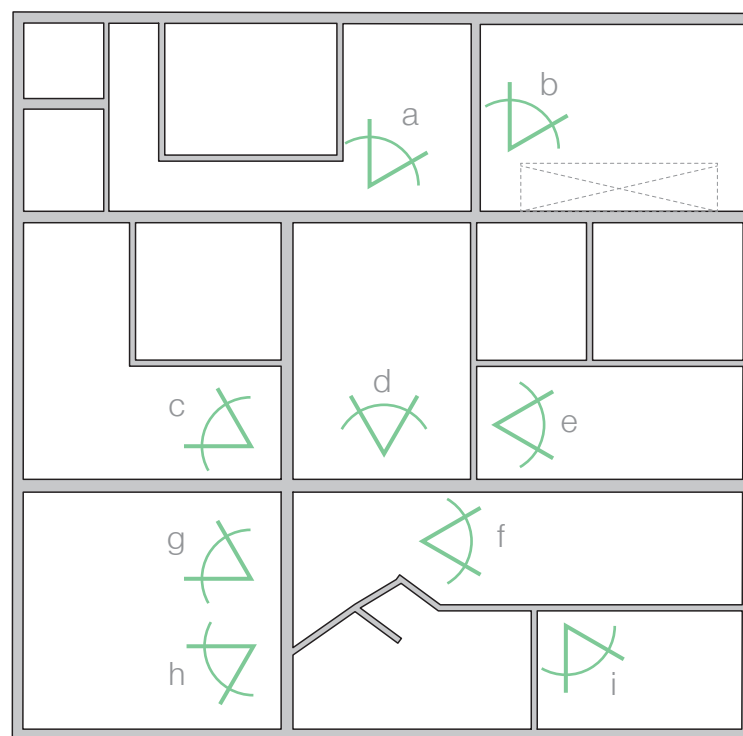
Planta cielo raso nivel 1

Todos los cielos en el interior son del mismo material, lámina de yeso con distintos acabados, la altura máxima aproximada es de 4 m, algunos cuartos más pequeños tienen alturas de 2.8 m aproximadamente. El corredor no tiene cielo raso.

Como se aprecia en las visuales desde varios puntos del interior del inmueble, estos cielos rasos presentan manchas de humedad, e inclusive pérdida del material a consecuencia de infiltraciones de agua. Debido a su estado de conservación, se valorará su pertinencia en la propuesta de intervención de la Casa.

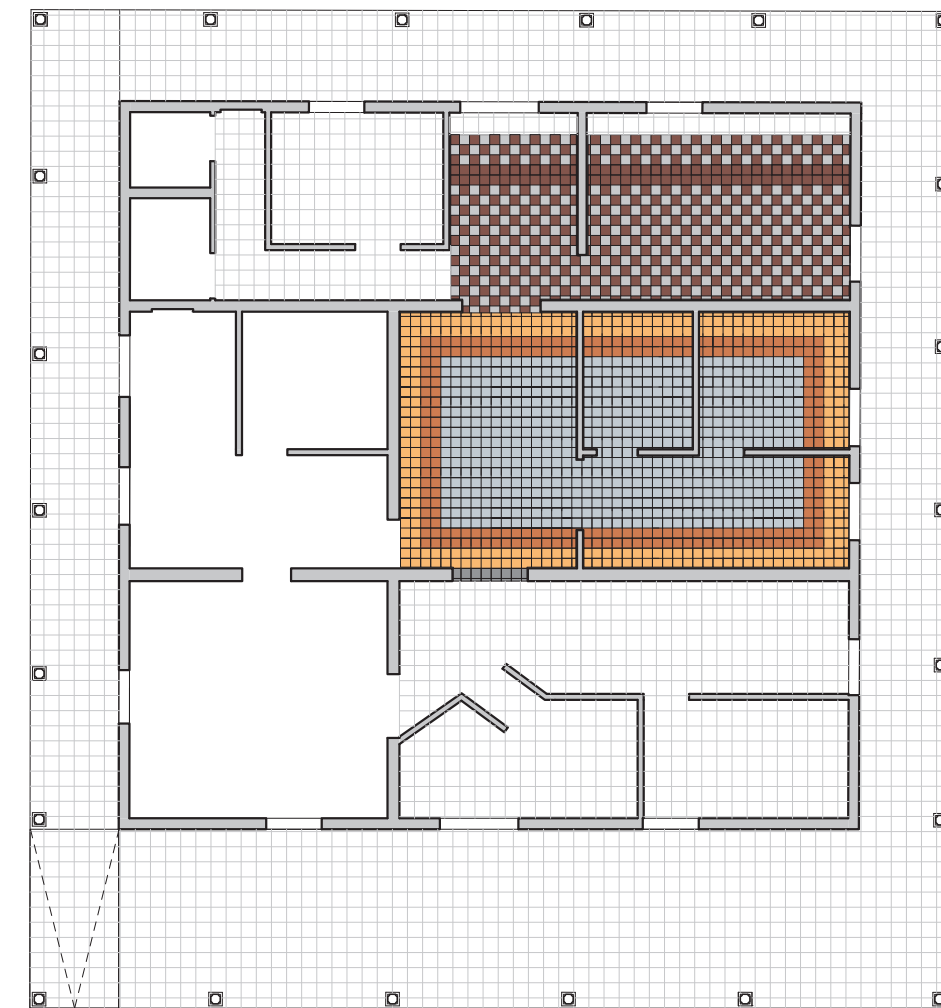
Planta de acabados de pisos nivel 1
e. 1/150

En la Casa se encuentran dos tipos de mosaico en los pisos, uno de color rojo y gris, y el otro con un decorado floral. También hay un terrazo de color crema en varios espacios y en el corredor de la Casa. En el baño hay un azulejo color blanco, y dos espacios tienen un recubrimiento vinílico con motivo cerámico. Debido al uso actual, los pisos están muy sucios y deteriorados.

DEGRADACIÓN	CAUSA	TIPO
Rayones y suciedad en el piso	Falta de mantenimiento y uso inapropiado.	○
Pérdida de partes del cielo raso	Infiltraciones de agua por falta de mantenimiento de los techos.	○
